# RYDÖBRUKS KYRKOGRÅRD

Torups socken, Hylte kommun,

KULTURMILJÖ HALLAND RAPPORT 2019:59

Stiftelsen Hallands Länsmuseer, Kulturmiljö Halland  
Uppdragsverksamheten, Halmstad 2020  
Kulturhistorisk inventering och bevarandeplan 2020  
Bild framsida: Rydöbruks kyrkogård.  
Foto: Britt-Marie Lennartsson (fotonr 2019-87:xx).  
Grafisk form: Anders Andersson.  
Layout: Britt-Marie Lennartsson  
Kartor ur allmänt kartmaterial © Lantmäteriet.  
Kulturmiljö Hallands diarienummer 2019/338.

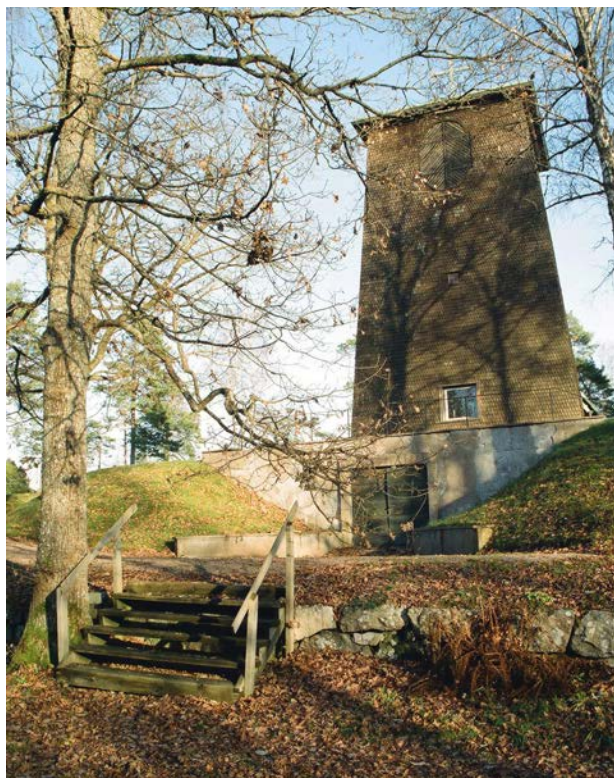
2017 gav länsstyrelsen tillstånd till att riva gravkapellet på kyrkogården. Gravkapellet låg insprängt i sluttningen under klockstapeln. Den enda fasaden var mot väster, och var spritputsad med gnejsklädda foder runt koppardörrar. Det ritades av Svante Paulsson 1955 i samband med att kapellet byggdes och stod färdigt 1957. Gravkapellet hade inte använts de sista 25 åren. Det raserades och fylldes med jordmassor och gräsplanterades. Idag syns inga spår i sluttningen väster om kapellet efter detta byggnadsverk.

Det numera rivna gravkapellet under klockstornet. Foto: Eva Gustafsson, Kulturmiljö Halland, 2007.

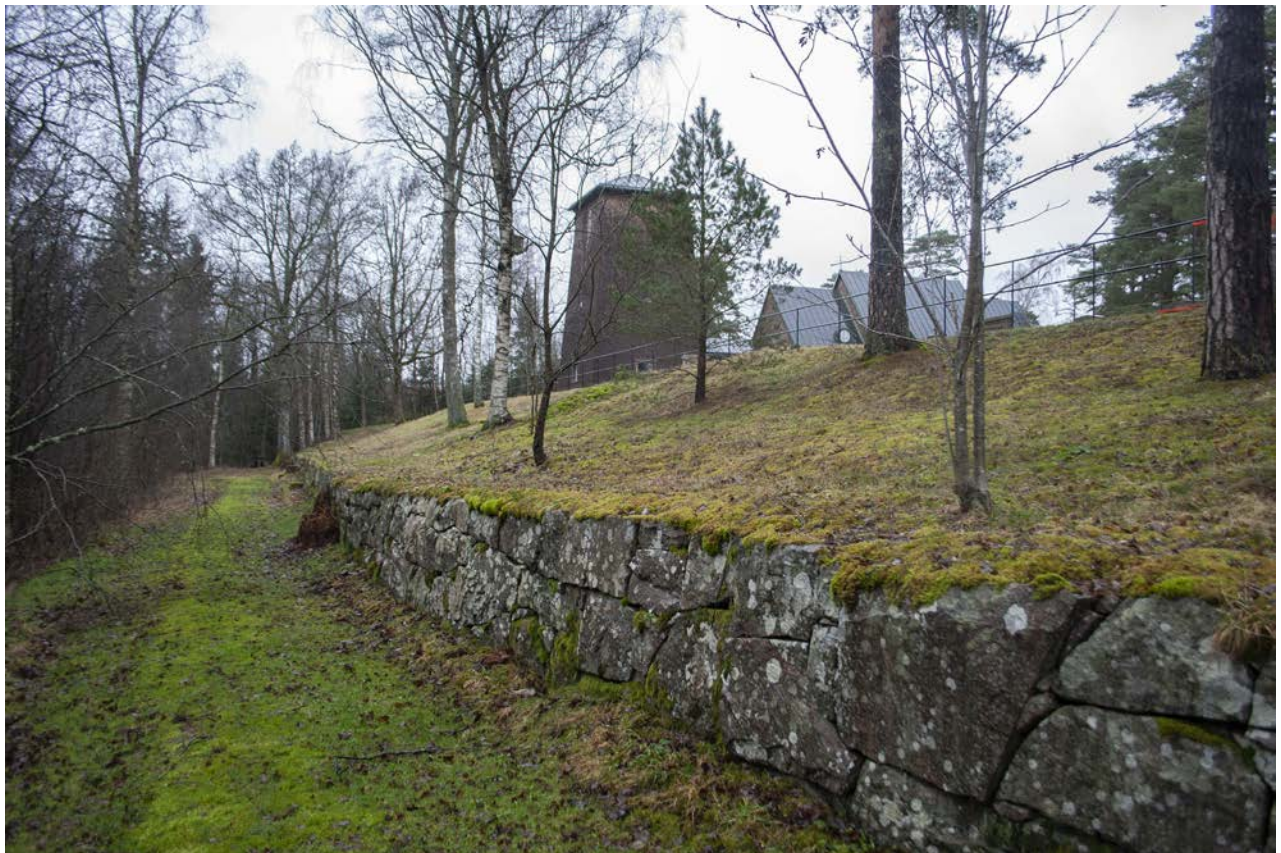
Mot väster sluttar kyrkogården brant ned till en stödmur innan skogen tar vid.

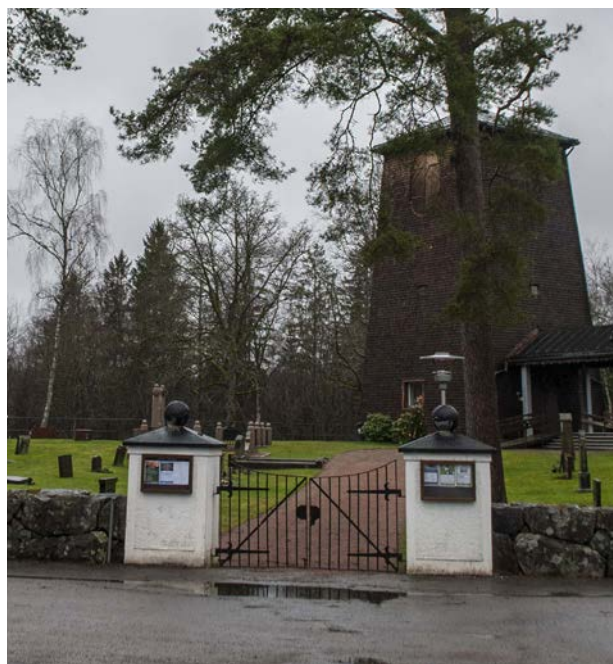
Kyrkogården kantas av en mur mot väster och söder. Till största delen är muren en kallmu-rad stödmur av stora, råkilade granitblock. Närmast kapellet i öster är muren fristående och ca 1 m hög. Här ligger huvudingången till kyrkogården med en bred dubbel smidesgrind som mellan två kraftiga, vitputsade grindstolpar krönta av pyramidformade, svartmålade tak med stora klot på toppen.

Grinden in till kyrkogården i den södra muren.

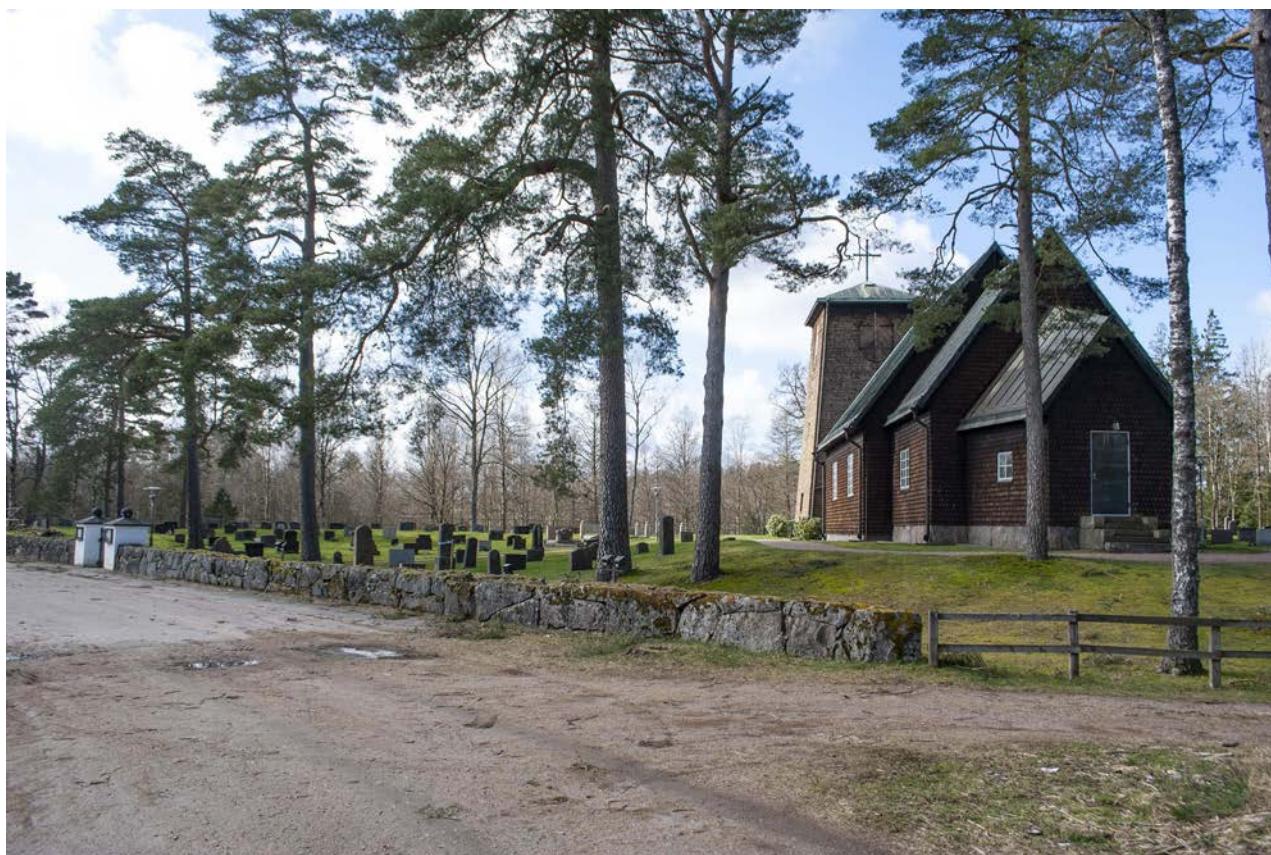
Den östra delen av muren är fristående innan den går över i ett enkelt trästaket längs östra sidan.

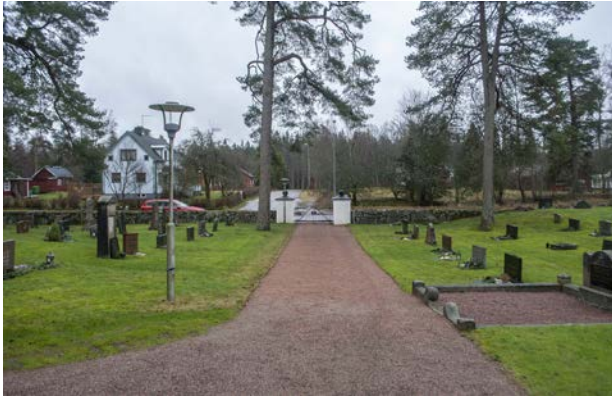
Alla gångar är grusade. En mittaxel går genom kyrkogården, från södra grinden, genom den öppna loggian och vidare mot nskogskanten i norr.

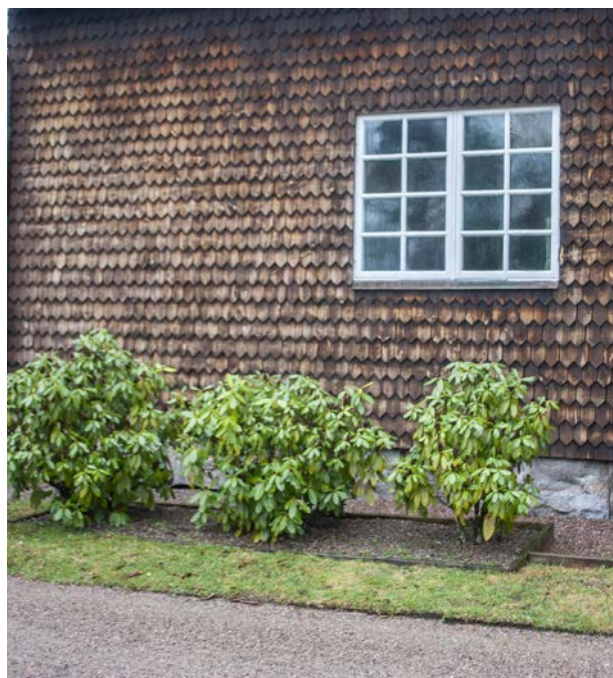
Rhododendron vid kapellväggen..

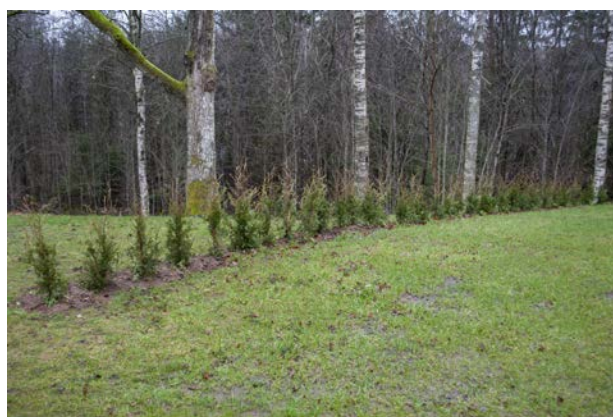
Askurnlunden kantas av en än så länge låg barrhäck.

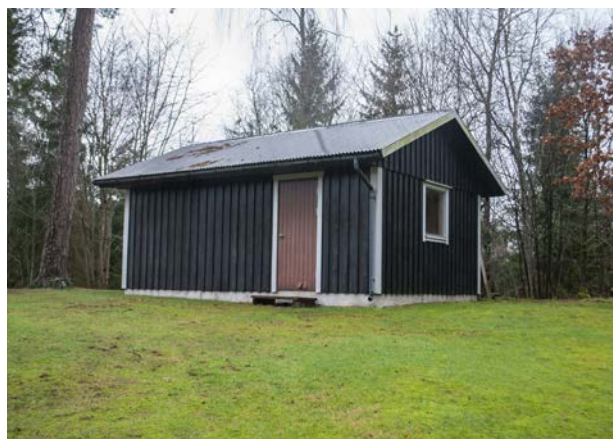
**Ekonomibyggnaden** ligger vid norra kyrkogårdsgränsen. Det är en rektangulär, envåningsbyggnad med svartlaserad, stående lockpanel. Sadeltaget är täckt med korrugerad plåt. Trädörren och träporten är brunlaserad. I öster finns ett enluftsönster med gråmålade fönsterfoder. Hörnknutarna är också gråmålade. Byggnaden uppfördes i början på 1980-talet.

Ekonomibyggnaden i kyrkogårdens nordöstra hörn.

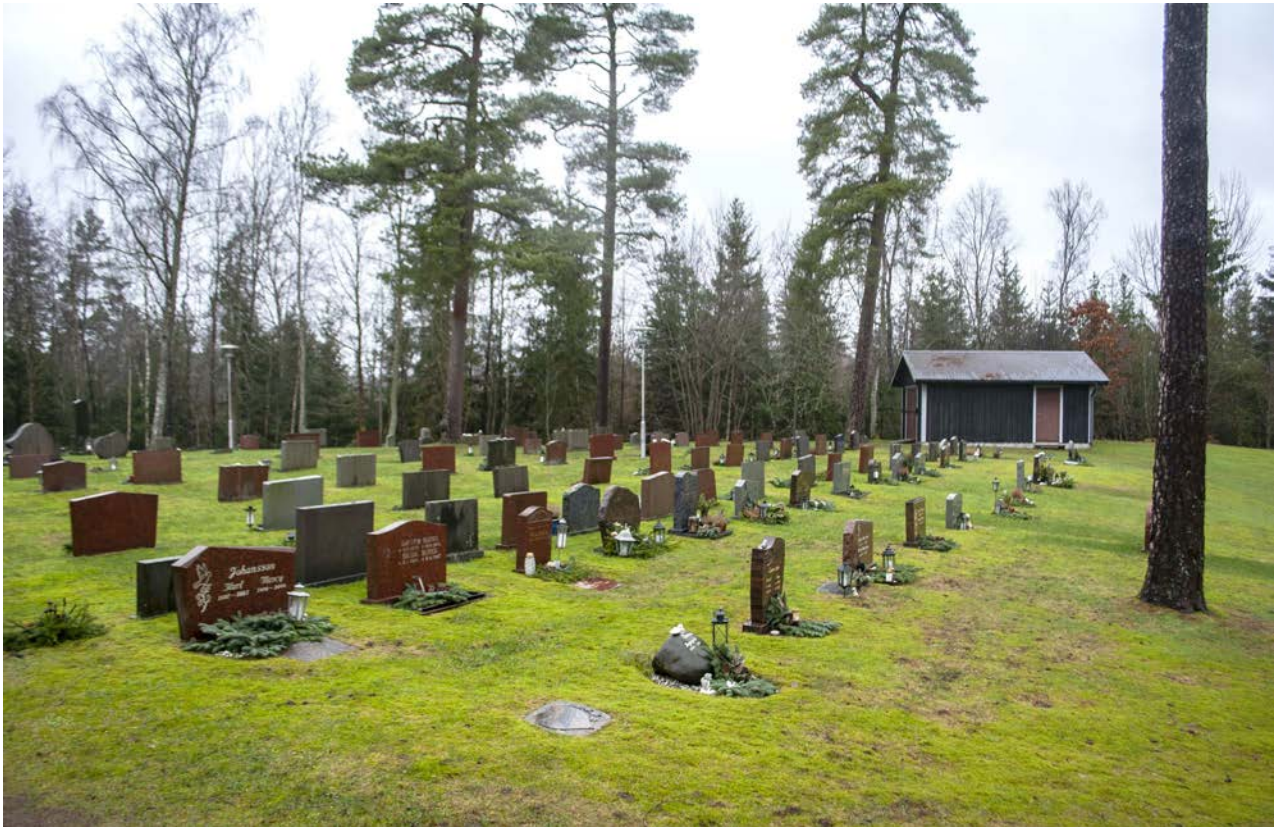
I de flesta raderna är gravvårdarna vända mot väster med enstaka undantag som är vända mot öster. I denna del finns efterkrigstidens enhetliga enkla strama rader av låga gravvårdar i sten. Klassicistiska, modernistiska och individuellt utformade vårdar från 1960-2000-talet dominerar. Ett fåtal mer ålderdomliga, högre vårdar från 1920-talet står närmast mittgången.

Området norr om kapellet karakteriseras av raka rader av enhetliga stenvårdar.

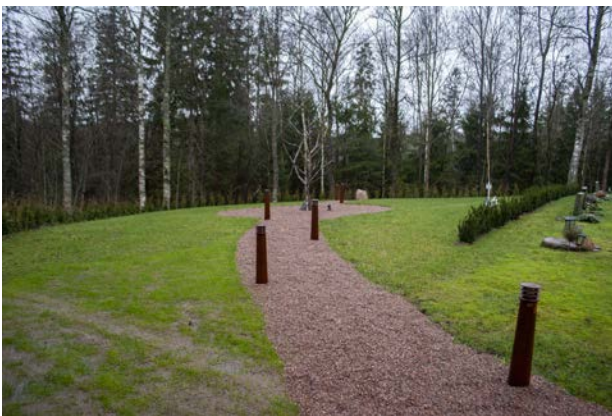
Väster om dessa rader finns en nyanlagd **askurnlund**. Den ovala plana gräsytan kantas av en nyplanterad barrhäck. En smal grusgång kantad av ljuspolare leder från kapellet genom lunden. I mitten av gången finns en rund grusad plats med ett stiliserat träd i smide i mitten. Gravplatserna ska ligga ute på de omgivande gräsyterna.

Genom asklunden går en böjd grusad gång. I mitten finns en rund plats med ett träd i smide.

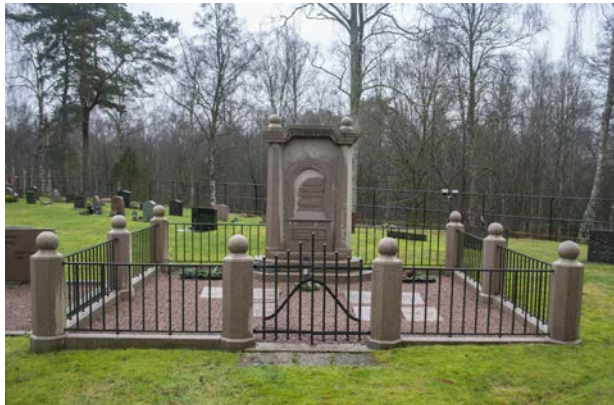
Den största graven på kyrkogården är denna med staket över handlanden Bengtsson och hans familj med inskriptionen "Allenast hos Gud söker min själ ro" (nr 9)

| Gravvårdsinventering | | | | | | |
|---|---|---|---|---|---|---|
| 9 | | HANDLANDEN BENGTSSENS<br>FAMILJEGRAV ERIKSLUND<br>"ALLENAST HOS GUD SÖKER MIN<br>SJÄL SIN RO" <i>liggande</i> : G.<br>Bengtsson 1878-1931 /Agda<br>Bengtsson 1880-1941 /Irma<br>Bengtsson 1921-1981 /Bengt<br>Bengtsson 1911-1992 /Ingegärd<br>1914-1986 Erik 1905-1990<br>/Albert Lindholm 1905-1971<br>Majken 1913-2004 Christian<br>1946-1995 /Eva 1949-1950 | Monumental och fint hantverk. Vården är klassicistisk i stilen och den största gravplatsen på kyrkogården.<br>Handlanden Kristian Bengtsson var en av de drivande bakom byggandet av kapellet och ingick i byggnadskommittén | | gott skick | |

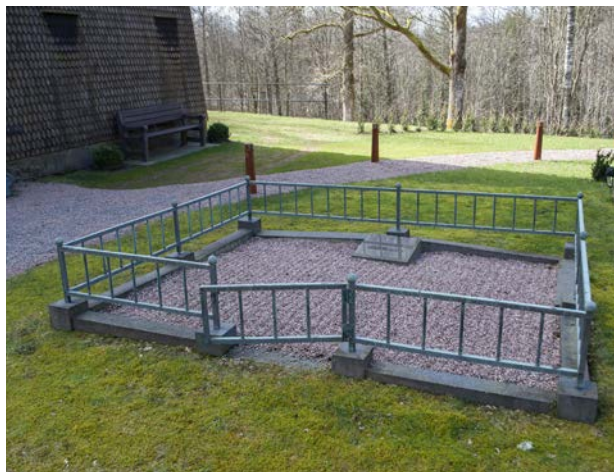
Den enda graven med kopparstaket ligger precis norr om klocktornet, är Martin Albuschs familjegrav (nr 149)

| 149 | | MARTIN ALBUSCHUS<br>FAMILJEGRAV | Graven är enkel, modernistisk och tidstypisk. Det finns inte många omgärdade gravar på kyrkogården. | | gott skick | |

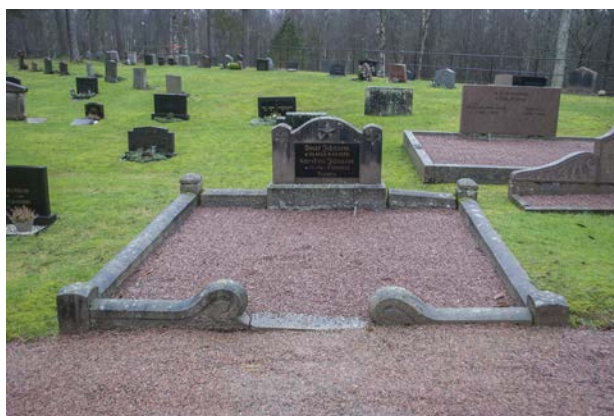
En av få gravar med bevarad stenram är denna i jugendstil över David Johansson 1860-1929, Karolina Johansson 1864-1933 (nr 2)

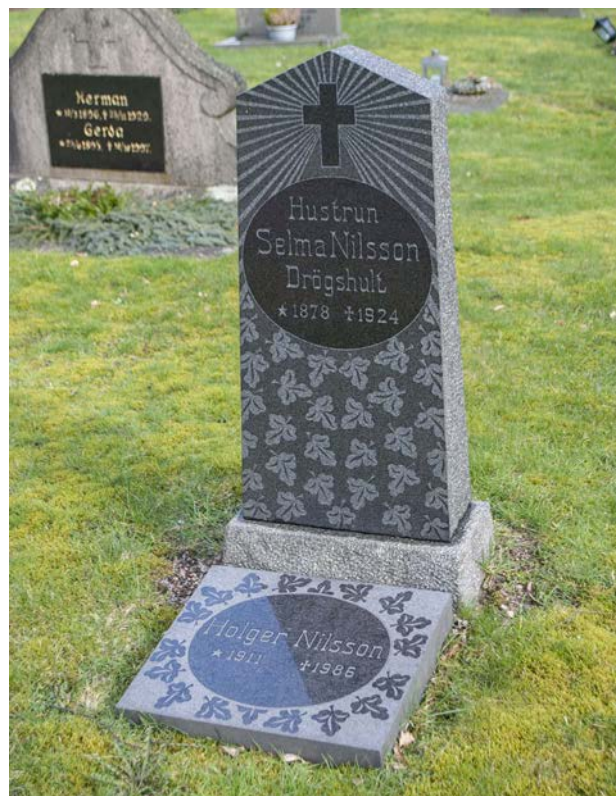
Gravvården över Hustrun Selma Nilsson död 1924 är den äldsta på kyrkogården. (nr 162)

| 162 | | Stående : Hustrun Selma Nilsson 1878-1924 liggande : Holger Nilsson 1911-1986 | Mycket fint hantverk och dekor. Tidstypisk variant av den ålderdomliga smalstenen. En av de äldsta vårdarna på kyrkogården. Den liggande vården är ett fint exempel på hur en senare sten kan anpassas till en äldre befinthlig. | båda vårdarna | gott skick | |

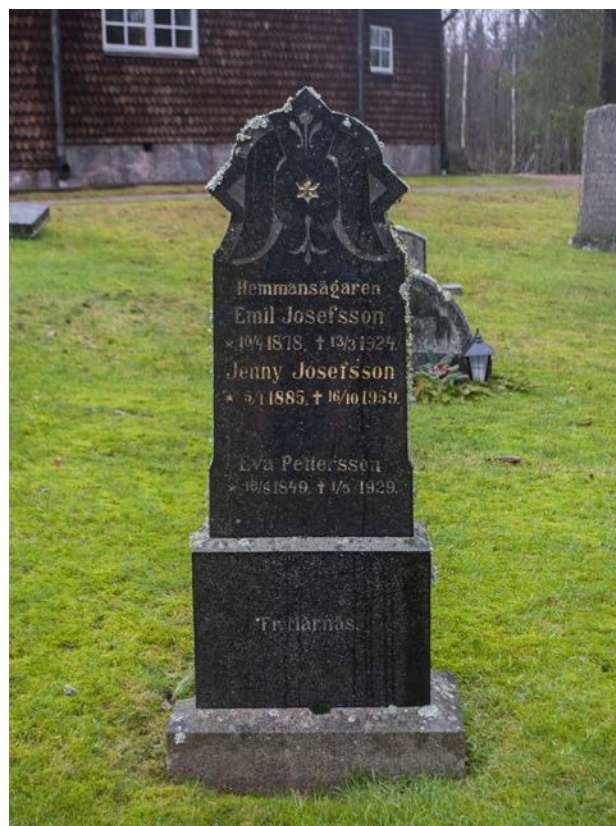
Flera av de äldre vårdarna är höga smalstenar. Ovanligt få har jordbruksrelaterade titlar som denna över hemmansägaren Emil Josefsson och hans hustru Jenny. (nr 106)

| 106 | | hemmansägaren Emil Josefsson 1878-1924 Jenny Josefsson 1885-1959 Eva Pettersson 1849-1929 | en av få höga smalstenar på kyrkogården, en av de äldsta, intressant titel | | påväxt i mindre omfattning | |

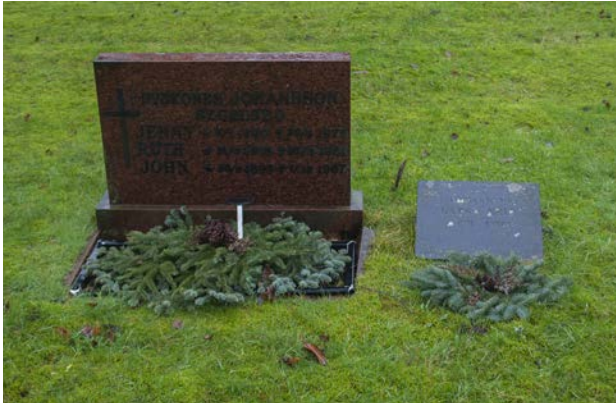
Modern gravvård över syskonen Johansson; Jenny 1890-1978 Ruth 1903-1984 Johan 1895-1967. Bredvids ligger en liten enkel vård över ett barn: "Vår lilla älskling" Lars-Erik 1926-1933 (nr 5)

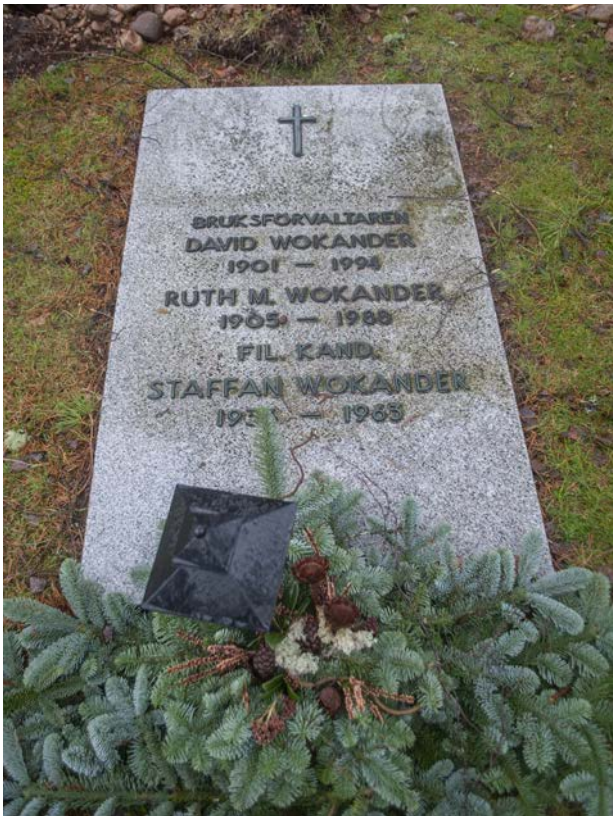
Graven över bruksförvaltaren David Wokander med familj har ett viktigt värde för kyrkogården. (nr 58)

| 58 | | Bruksförvaltaren David<br>Wokander 1901-1994, Ruth M<br>Wokander 1905-1988, fil. Kand.<br>Staffan Wokander 193x-1963 | unik form, men tidsenlig stramhet,<br>lokalhistoriskt värde då Rydöbruk är en<br>bruksort | | gott skick | |

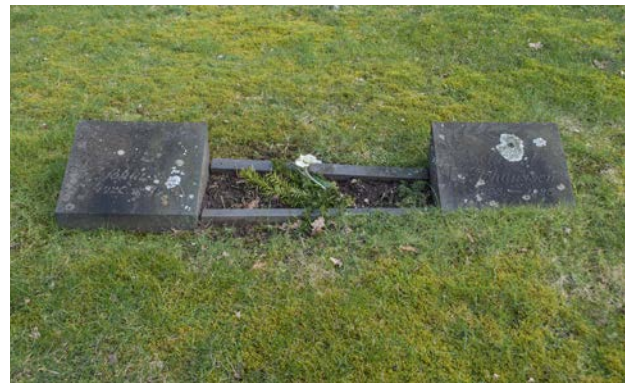
Även små och enkla gravvårdar är viktiga att bevara. Dessa är över Erik Johansson 1920-1944 och Astrid Johansson 1905-1925, (nr 165) Troligtvis syskon och det kan vara deras föräldrar som vilar under likadana gravvårdar på andra sidan gången (nr156)

| 165 | | Erik Johansson 1920-1944 Astrid Johansson 1905-1925 | exempel på mindre enklare vårdar. Den äldsta från 1920-talet, och den senare utformad på samma sätt, gravar över unga människor (syskon? Barn till 156?) | den stenkantade rabatten bör bevaras då den visar sambandet mellan gravarna. | påväxt | rengör |

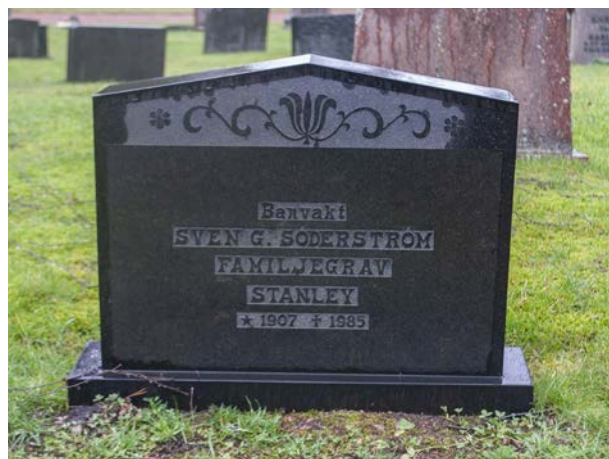
Banvakten Sven Söderström minner om järnvägsepoeken. (nr 91)

| 91 | | Banvakt Sven G. Söderström<br>familjegrav, Stanley 1907-1985 | Rydöbruk är även en järnvägsort, viktig<br>lokalhistoria | | gott skick | |

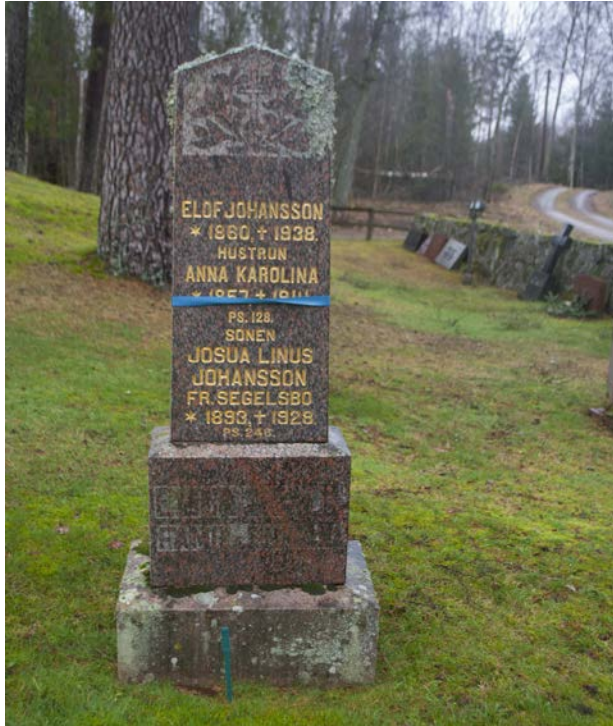
Grav över Elof Johansson 1860-1938 hustrun Anna Karolina 1857-1941 och sonen Josua Linus Johansson 1893-1928 (nr 122)

| 122 | | ELOF JOHANSSON 1860-1938<br>hustrun Anna Karolina 1857-1941<br>sonen Josua Linus Johansson 1893-1928 | en av de äldre, en av få höga smalstenar, miljöskapande | | gott skick, men instabil | stabilisera permanent |

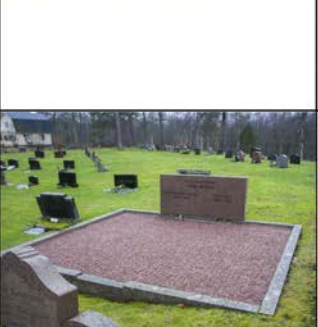
| Gravvårdsinventering | | | | | | |
|---|---|---|---|---|---|---|
| 10 | | K.A. Johansson familjegrav, Sofie<br>född Wallmark 1887-1950, Bengt<br>Aug. 1878-1950 | Ramgrav, bevarad enkel stram helhet, miljöskapande | | gott skick | |

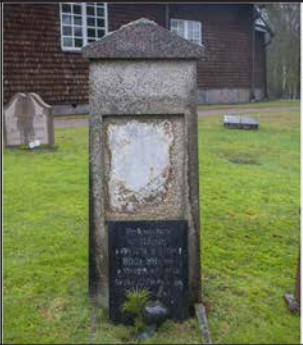
| 105 | | Verkmästare J. Ohlsson 1875-1951, Hilda Ohlsson 1874-1942<br>Greta E. Johansson född Ohlsson 1903-1924 | Fint hantverk och extra välarbetad vård. Ålderdomlig form, sent exempel på denna typ av vård. Lokalhistoriskt intressant titel då Rydöbruk är en bruksort. | | textplattan har lossnat. | rengör och fäst textplattan |

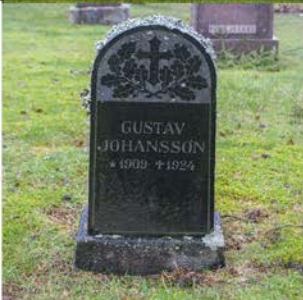
| 109 | | Gustav Johansson 1909-1924 | liten enkel barngrav, tidstypiskt utförande | | gott skick | |

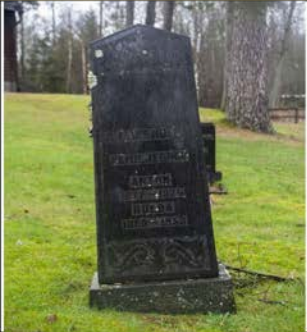
| 115 | | A. L. Wenblad familjegrav Anton 1877-1924, Hulda 1880-1953 | en av få höga smalstenar på kyrkogården, en av de äldsta, intressant titel | | vitträd, lutar | rengör, stabilisera |

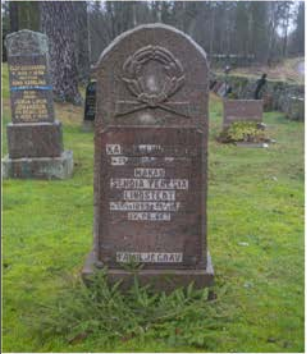
| 116 | | KARL A. LINDSTEDT 1900-1981<br>Makan SENDIA TERESIA Lindstedt 1899-1925 | Fint hantverk. Ålderdomlig form. Vårdarna är tidstypiska för det sena 1800-talet och tidigt 1900-tal med obeliskformad vård. Stilen var vanligt förekommande och det finns många liknande på kyrkogården, även om röd granit är mindre vanligt förekommande i denna stil. | | gott skick | |

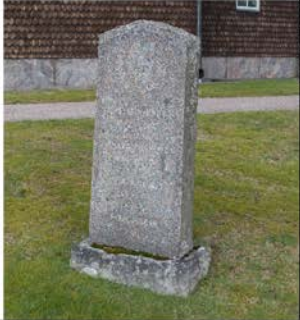
| 124 | | Vilhelm Svensson 1850-1933<br>hustrun Augusta Charlotta 1865-1933<br>dottern Elin Viktoria 1905-1936 | en av de äldre, en av få höga smalstenar, miljöskapande | | påväxt, svårläst | rengör, fyll ev i texten med färg |

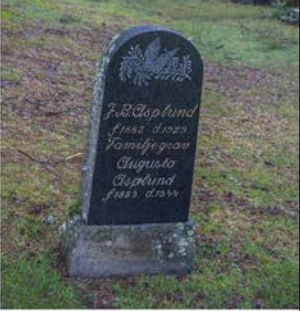
| 126 | | J. B. Asplund 1885-1929 Augusta Asplund 1889-1944 | en av de äldre, miljöskapande | | gott skick, men lutar något | |

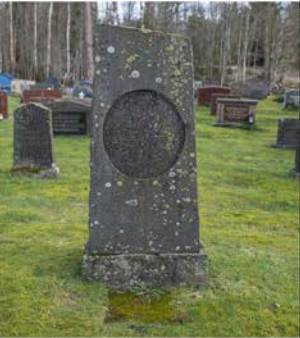
| 161 | | J.A. Setterbergs familjegrav | Gravvården har en ålderdomlig stil och är ett sent exempel på nationalromantiken som kom i slutet av 1800-talet. Den knöt an till de fornnordiska rötterna med bautastenar, runskrift och grovhuggna ytor. Det finns endast ytterligare en liknande vård på kyrkogården | | påväxt, svårläst | rengör |

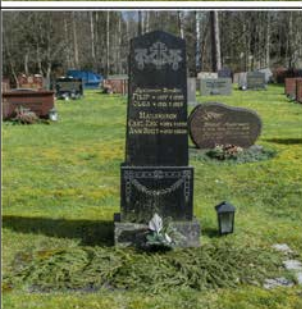
| 164 | | Syskonen Brodin Filip 1897-1925, Olga 1901-1925, Håkansson Carl Eric 1924-1992 Ann-Britt 1930-2008 | Mycket fint hantverk och dekor. Tidstypisk variant av den ålderdomliga smalstenen. En av de äldsta vårdarna på kyrkogården. Grav över två syskon som dog unga. | | gott skick | |
