# Inventering av tidigkristna gravmonument i Vaxjö stift

# Inventering av tidigkristna gravmonument i Växjö stift

Rapport 2006

Under år 2006 har en inventering av tidigkristna gravmonument utförts i Växjö stift.

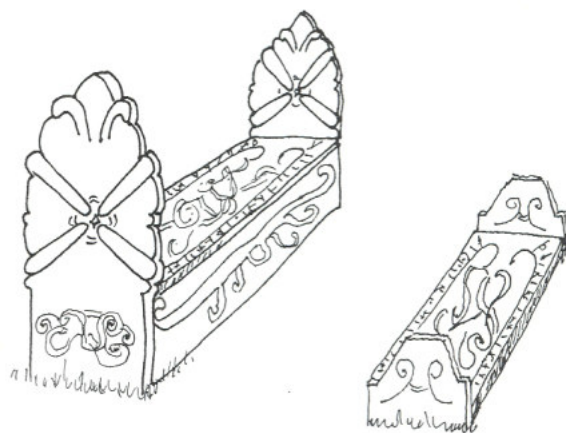
*Olika typer av tidigkristna gravmonument från Östergötland men där även den vänstra modellen finns representerad i Småland. Den visar ett monument med höga gavlar, långsidor och en lockhäll. Gavlarnas profiler kan skifta. Den högra modellen illustrerar en på marken liggande gravhäll av samma utseende som lockhällen i den förra modellen. Gravhällen kan vila direkt på marken eller på mindre knytävsstora gråstenar. Vid huvud- och fotändan kan det finnas gavlar med varierande profil.*

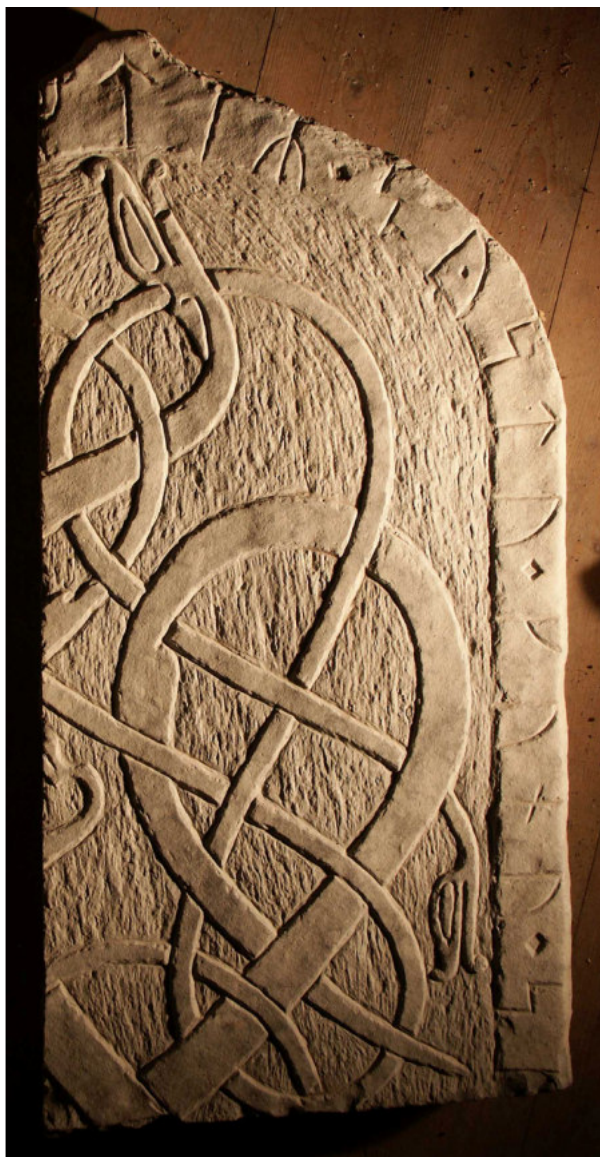
*Tidigkristet monument av "öländsk" typ. Sten från Hulterstad där den vänstra och den nedre delen av stenen är borthuggen i samband med att stenen har återanvänts efter sin ursprungliga funktion.*

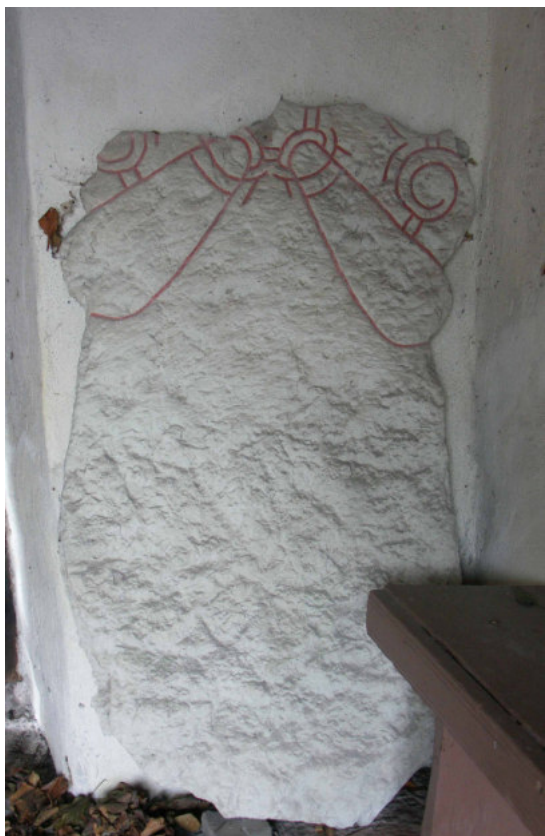
**Anmärkning:** Sten nr 422 och 423 står på stengolv och är lutade mot en vägg utan att vara fastsatta. I vapenhuset ligger sten nr 425, litet fragment som kan vara stöldbegärligt. Sten nr 428 skiljer sig från de övriga stenarna och kan sägas tillhöra en egen kategori av gravmonument. Nyupptäckt ristning på baksidan av sten 430. Ornamentiken och behuggningen på sten nr 427 påminner starkt om den öländska typen av gravmonument som är rikligt representerade i Köpings kyrka.

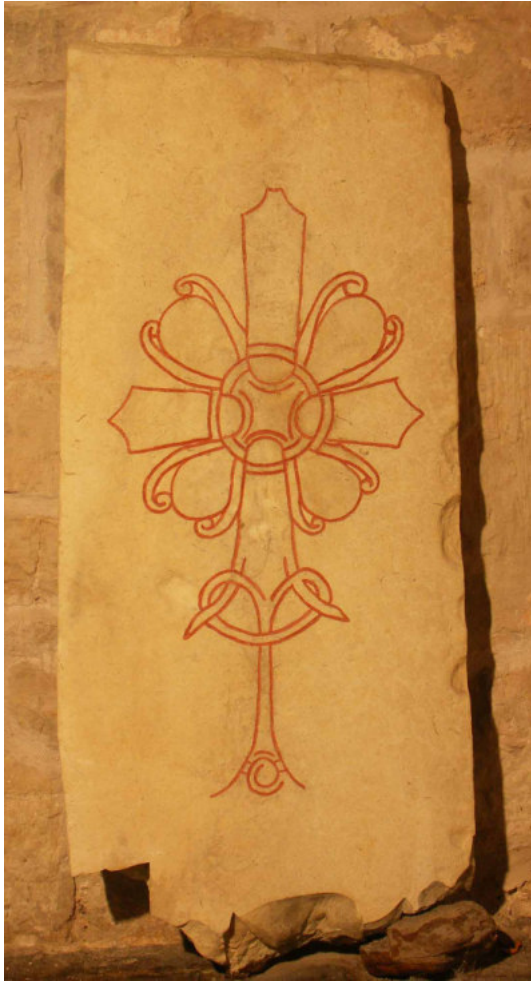
Sten 424

**Vårdbehov:** Sten nr 424 är i dåligt skick och i behov av konservering

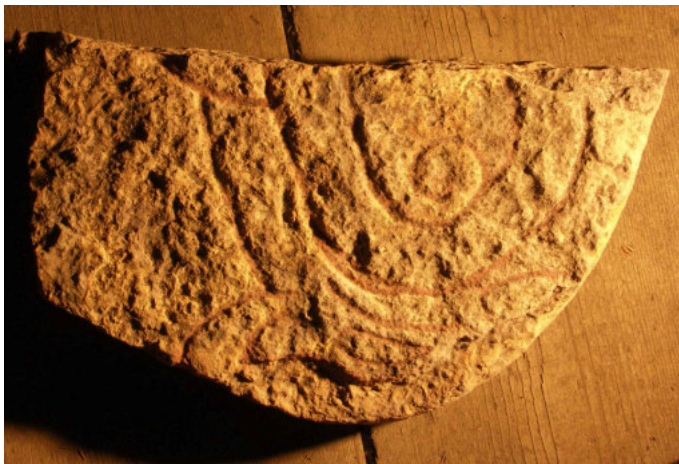
Sten 429

**Nuvarande förvaring:** Stigluckan i Hossmo kyrka (422, 423), vapenhuset i Hossmokyrka (424 - 426), vapenhusets vind i Hossmokyrka (427 - 432)

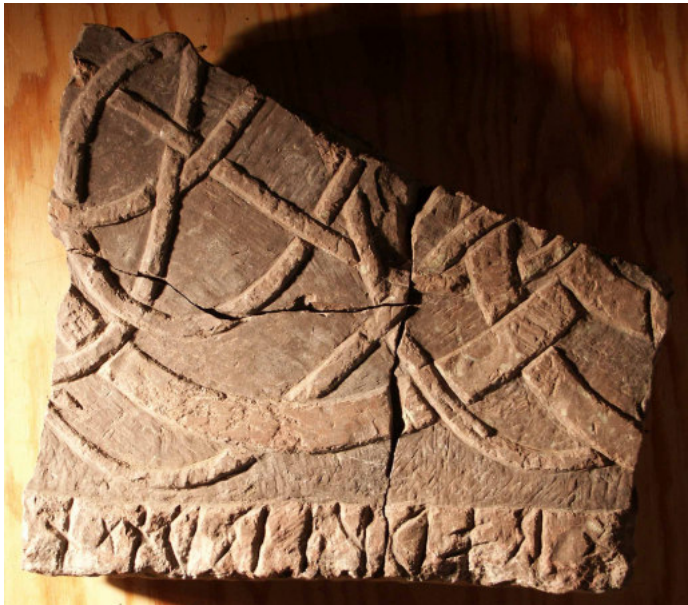
Sten 343, 344 och 345

**Vårdbehov:** Sten nr 344 och 345 har tidigare suttit ihop och bör sammanfogas igen. Stenarna nr 370 och 371 hör samman och bör sättas ihop, stenarna 374 och 375 hör samman och bör också sättas ihop. Stenarna 385, 386 samt 391 har sprickor och bör konserveras.

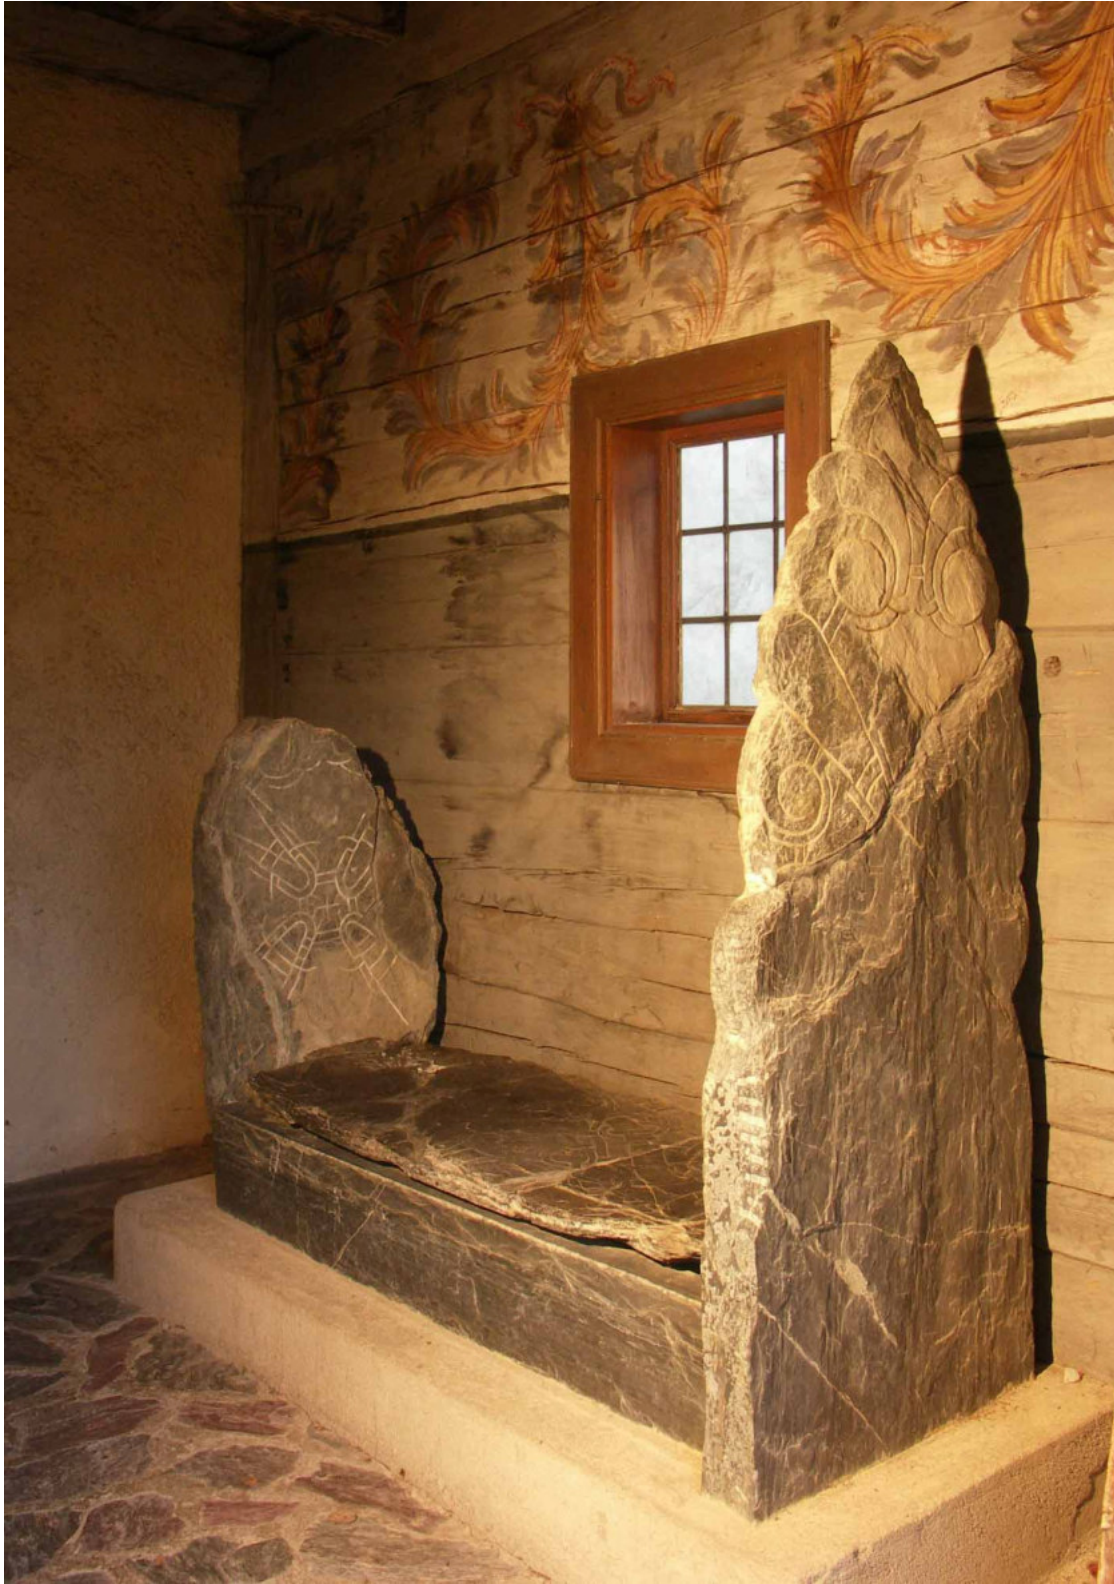
Sten 419, 420 och 421

**Anmärkning:** De tre stenarna har sammanfogats till ett monument vilket används som sittplats mm. Stenmaterialets ömtålighet samt det dåliga skick som främst sten nr 419 befinner sig i tillåter inte vidare slitage på stenen

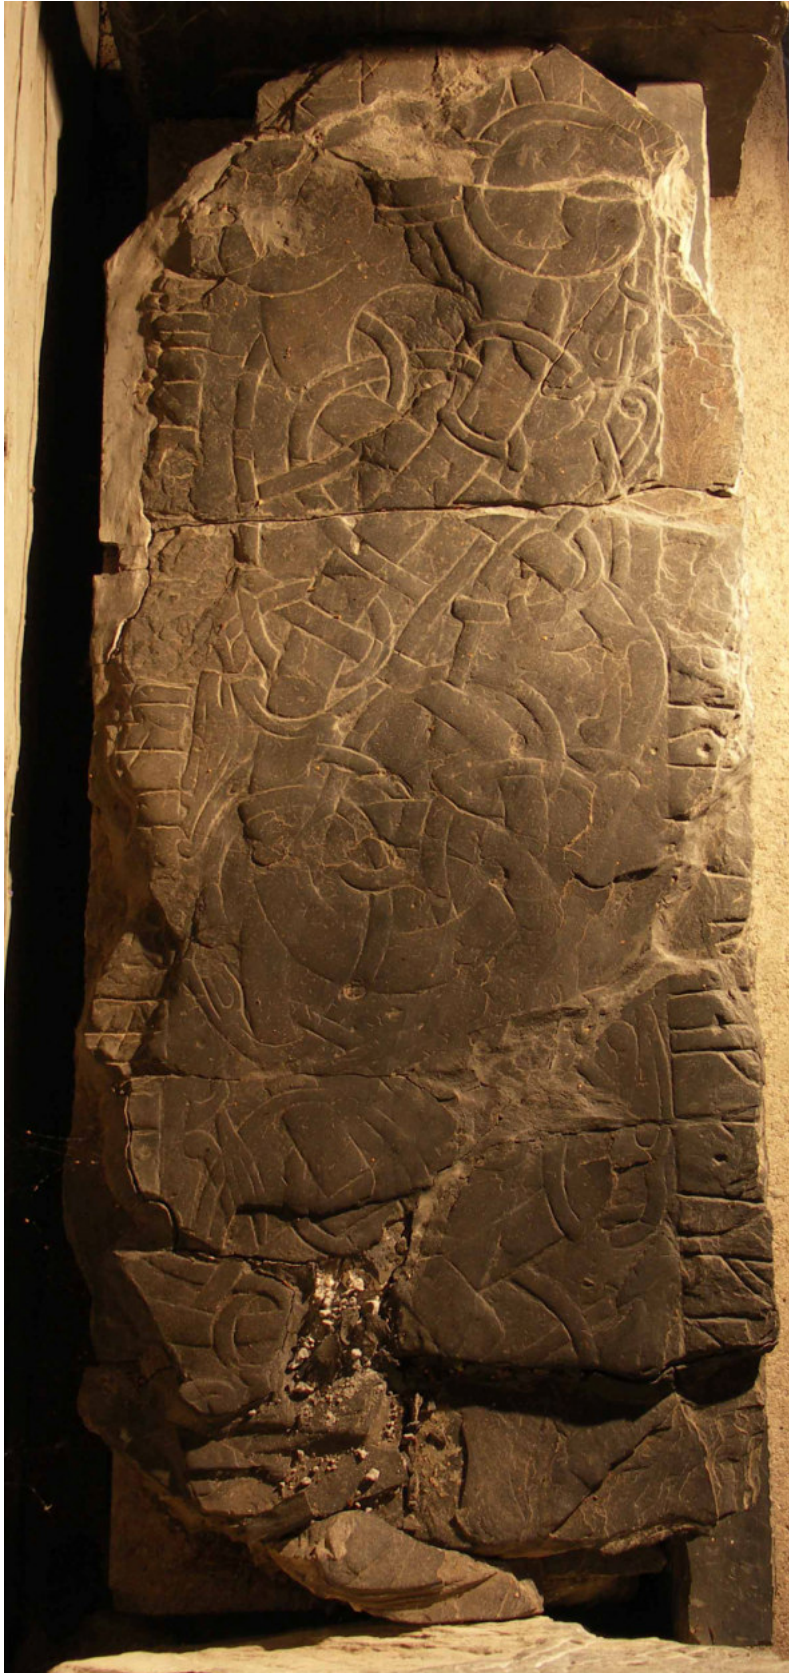
Sten 419

**Vårdbehov:** Sten nr 419 är svårt sprucken och vittrad och är i stort behov av konservering.

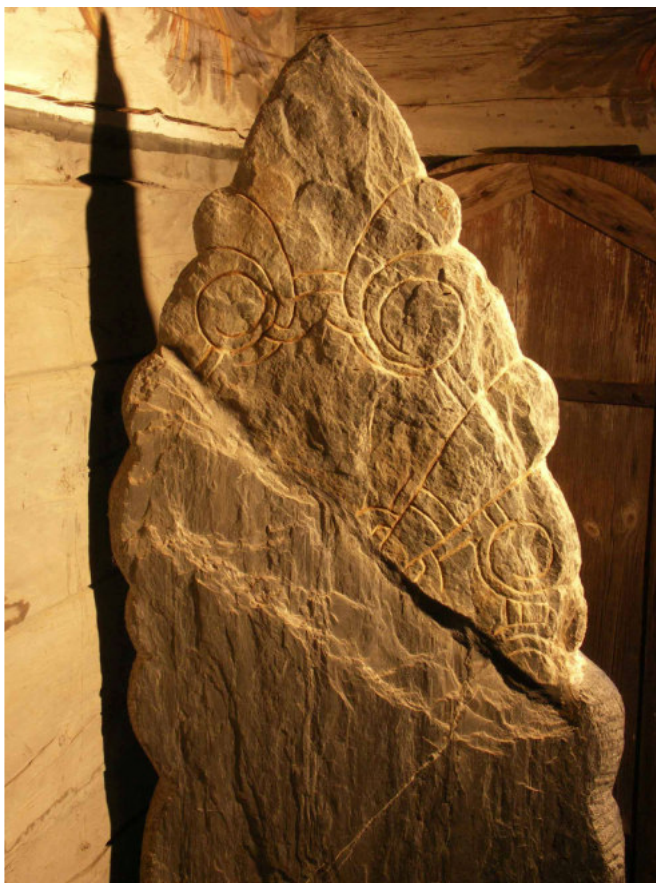
Sten 421a

Sten nr 421 har sprickor och är också i behov av konservering.

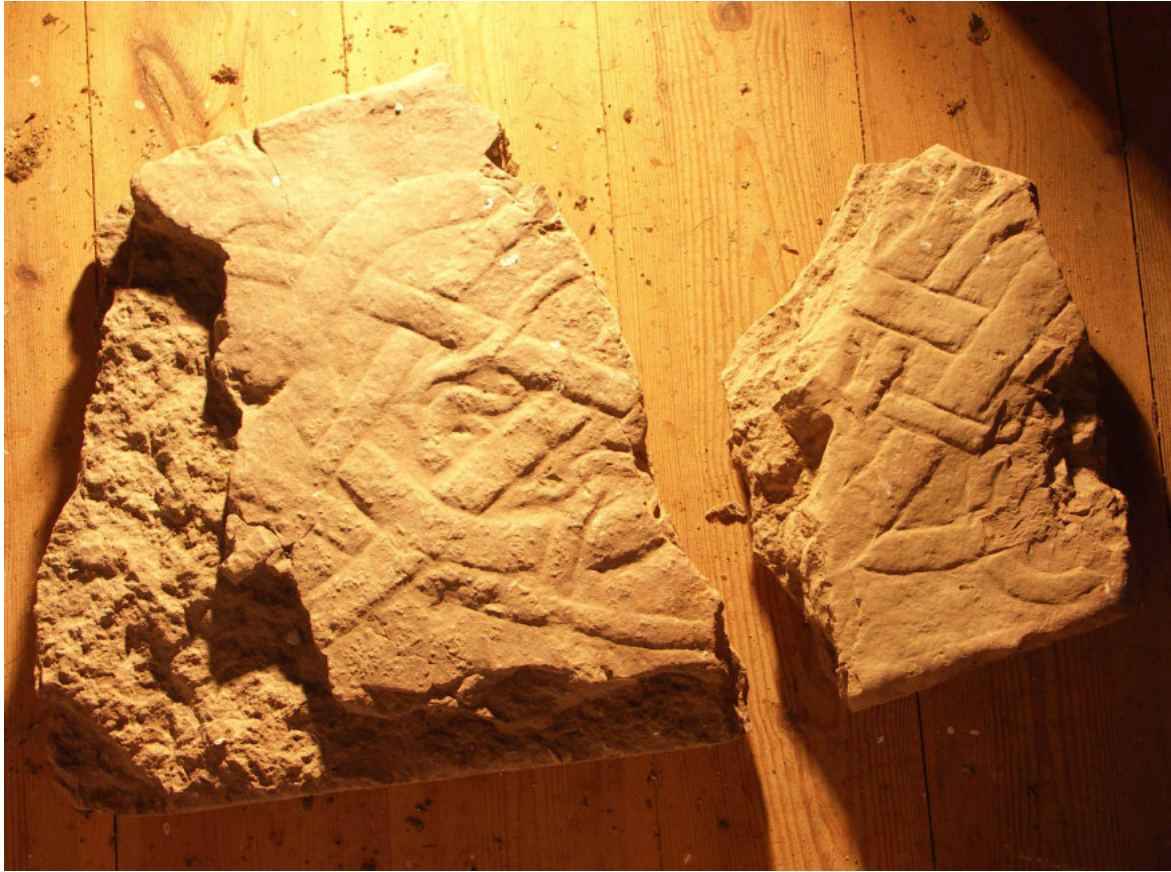
Sten 410 och 411

**Vårdbehov:** Båda stenarna har spruckit och är i behov av konservering och bättre förvaring.

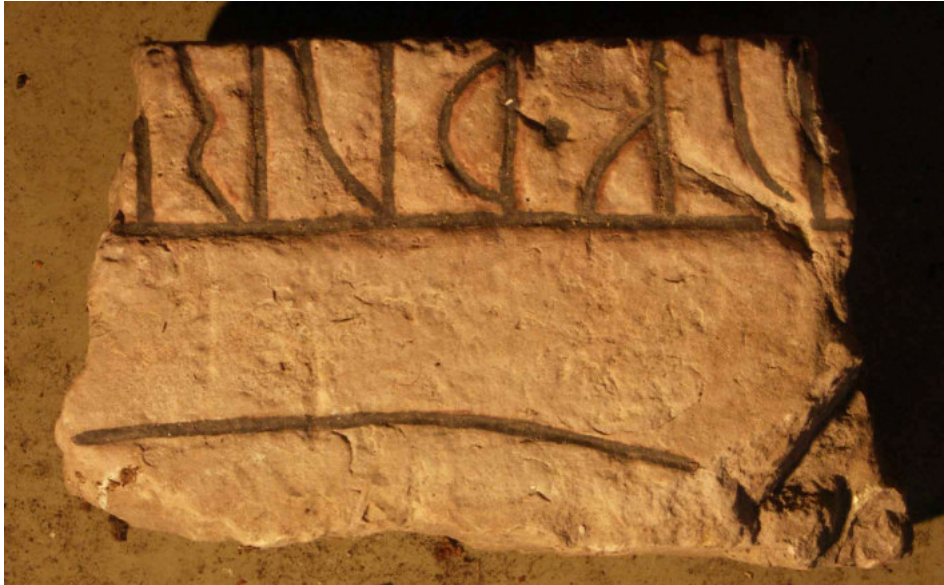
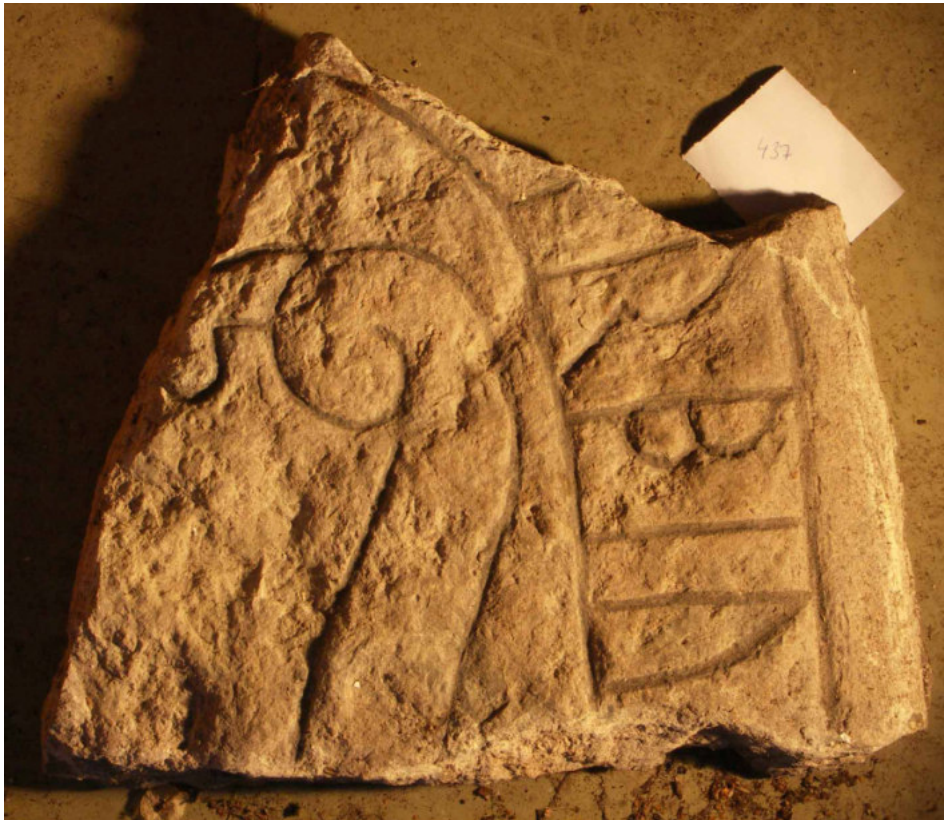
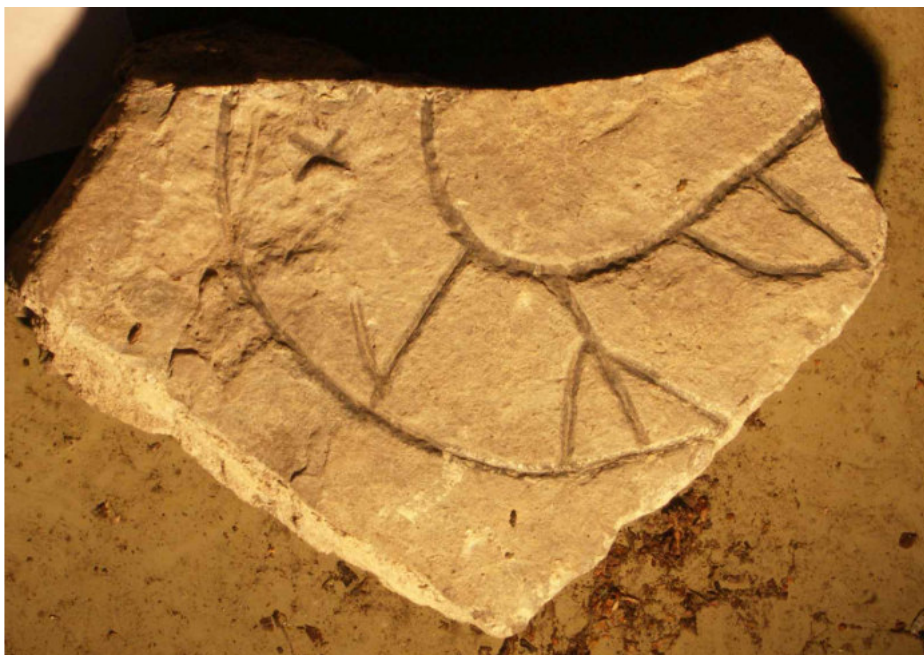
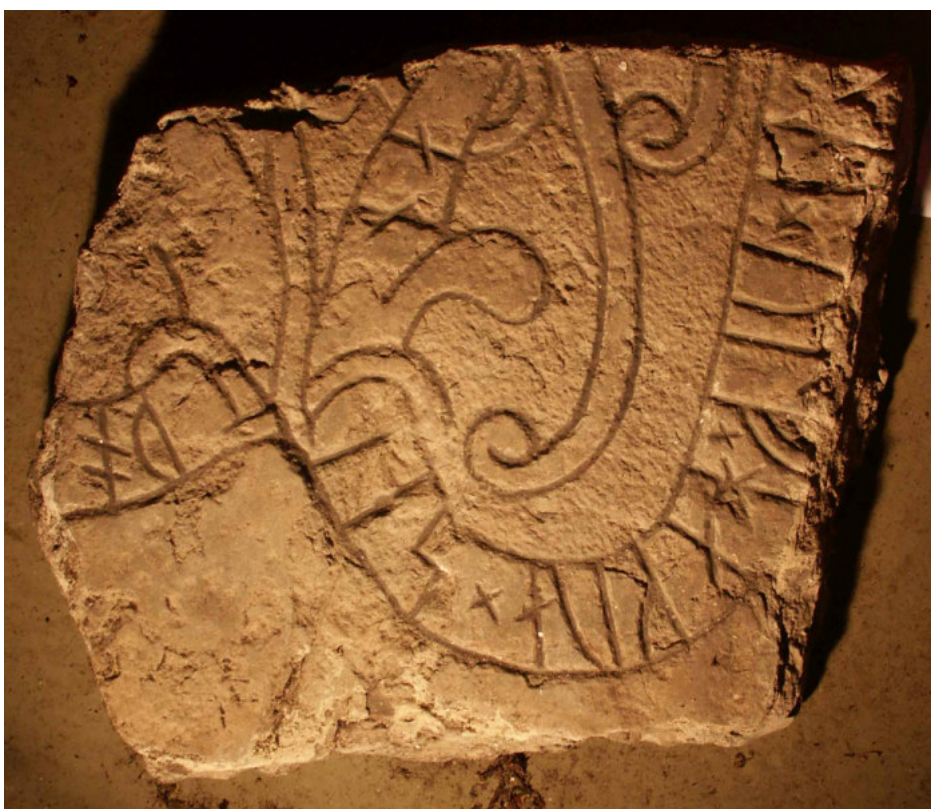
**Vårdbehov:** Bör flyttas, ligger staplade på varandra på ett fuktigt stengolv.

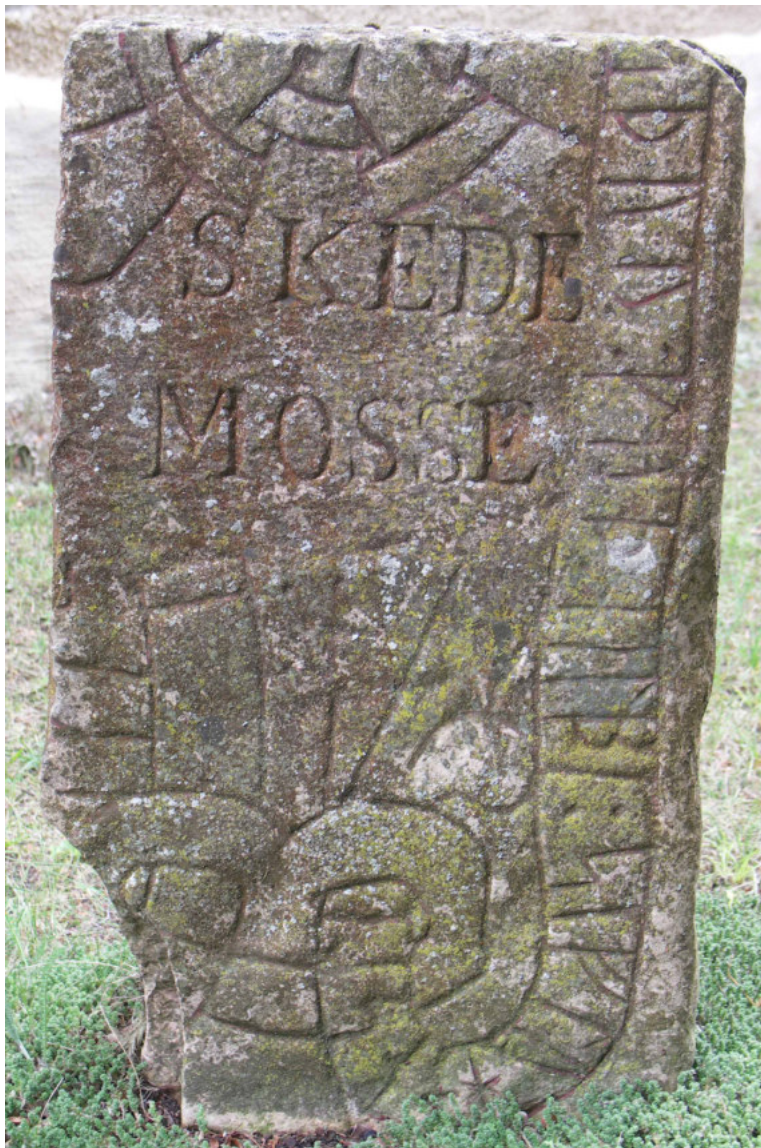
Sten 399

**Vårdbehov:** Borde förvaras inhomhus eller under någon form av tak.

**Anmärkning:** Fyndplatsen är Boo gård i Bredsätra, Köpings sn, möjligen flyttades stenen av Hildebrand. 1800-tals ristning på stenen.

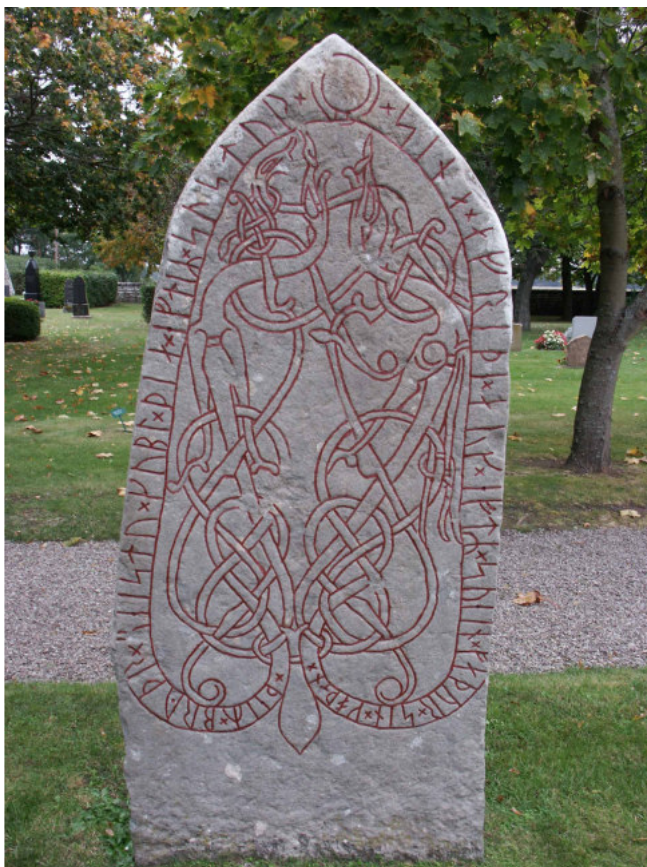
**Vårdbehov:** Sten 297 samt sten 298 står utomhus och har börjat vittra, sten 300 skulle behöva en bättre förvaringsplats

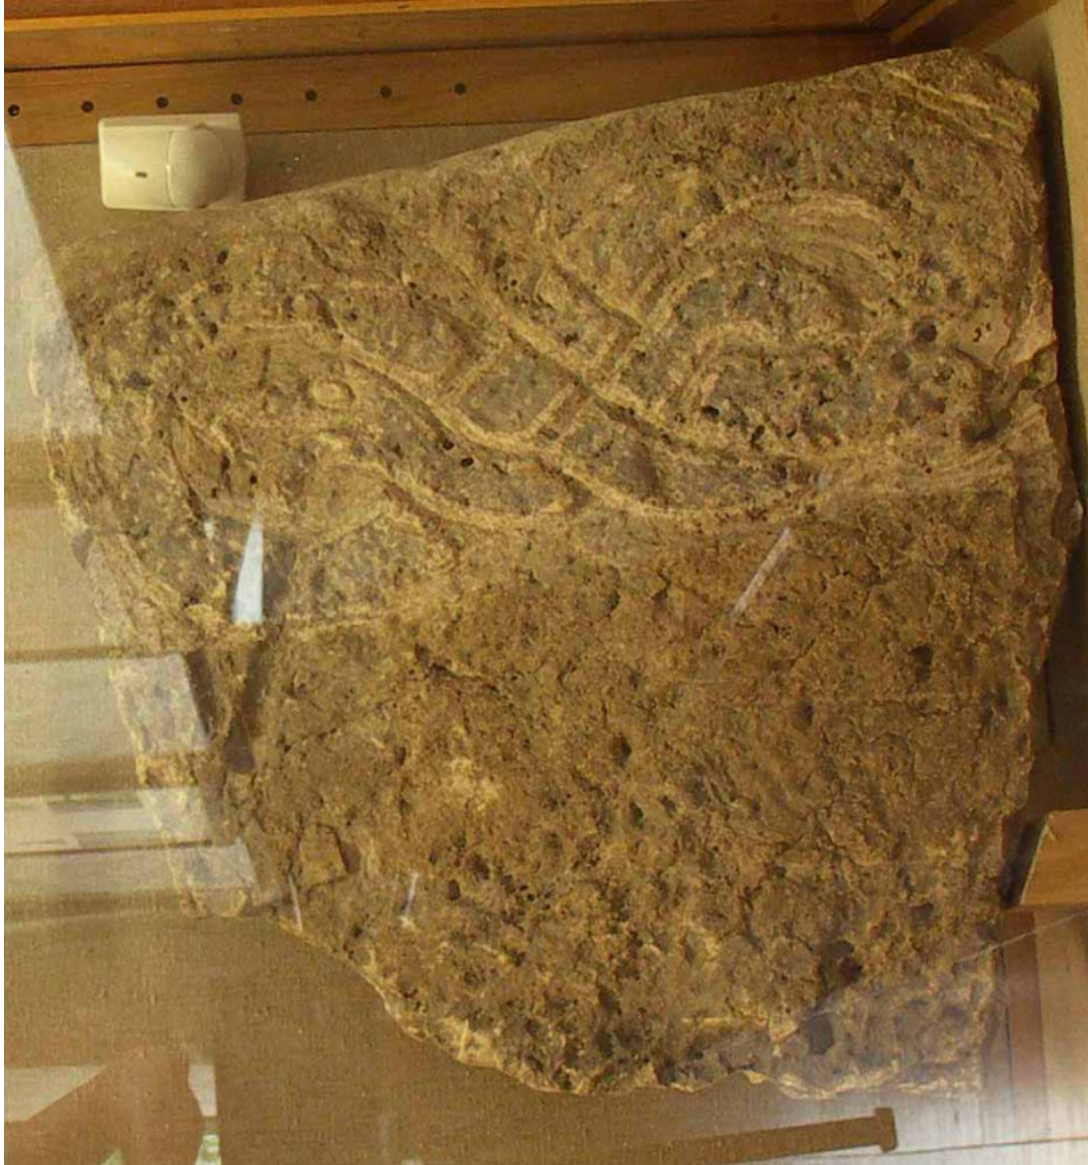
Sten 406

**Anmärkning:** Ligger i glasmonter, därav saknas måttuppgifter
