# STAPELTORNET I EKESKOG

## *Klockstapeln genom 750 år*

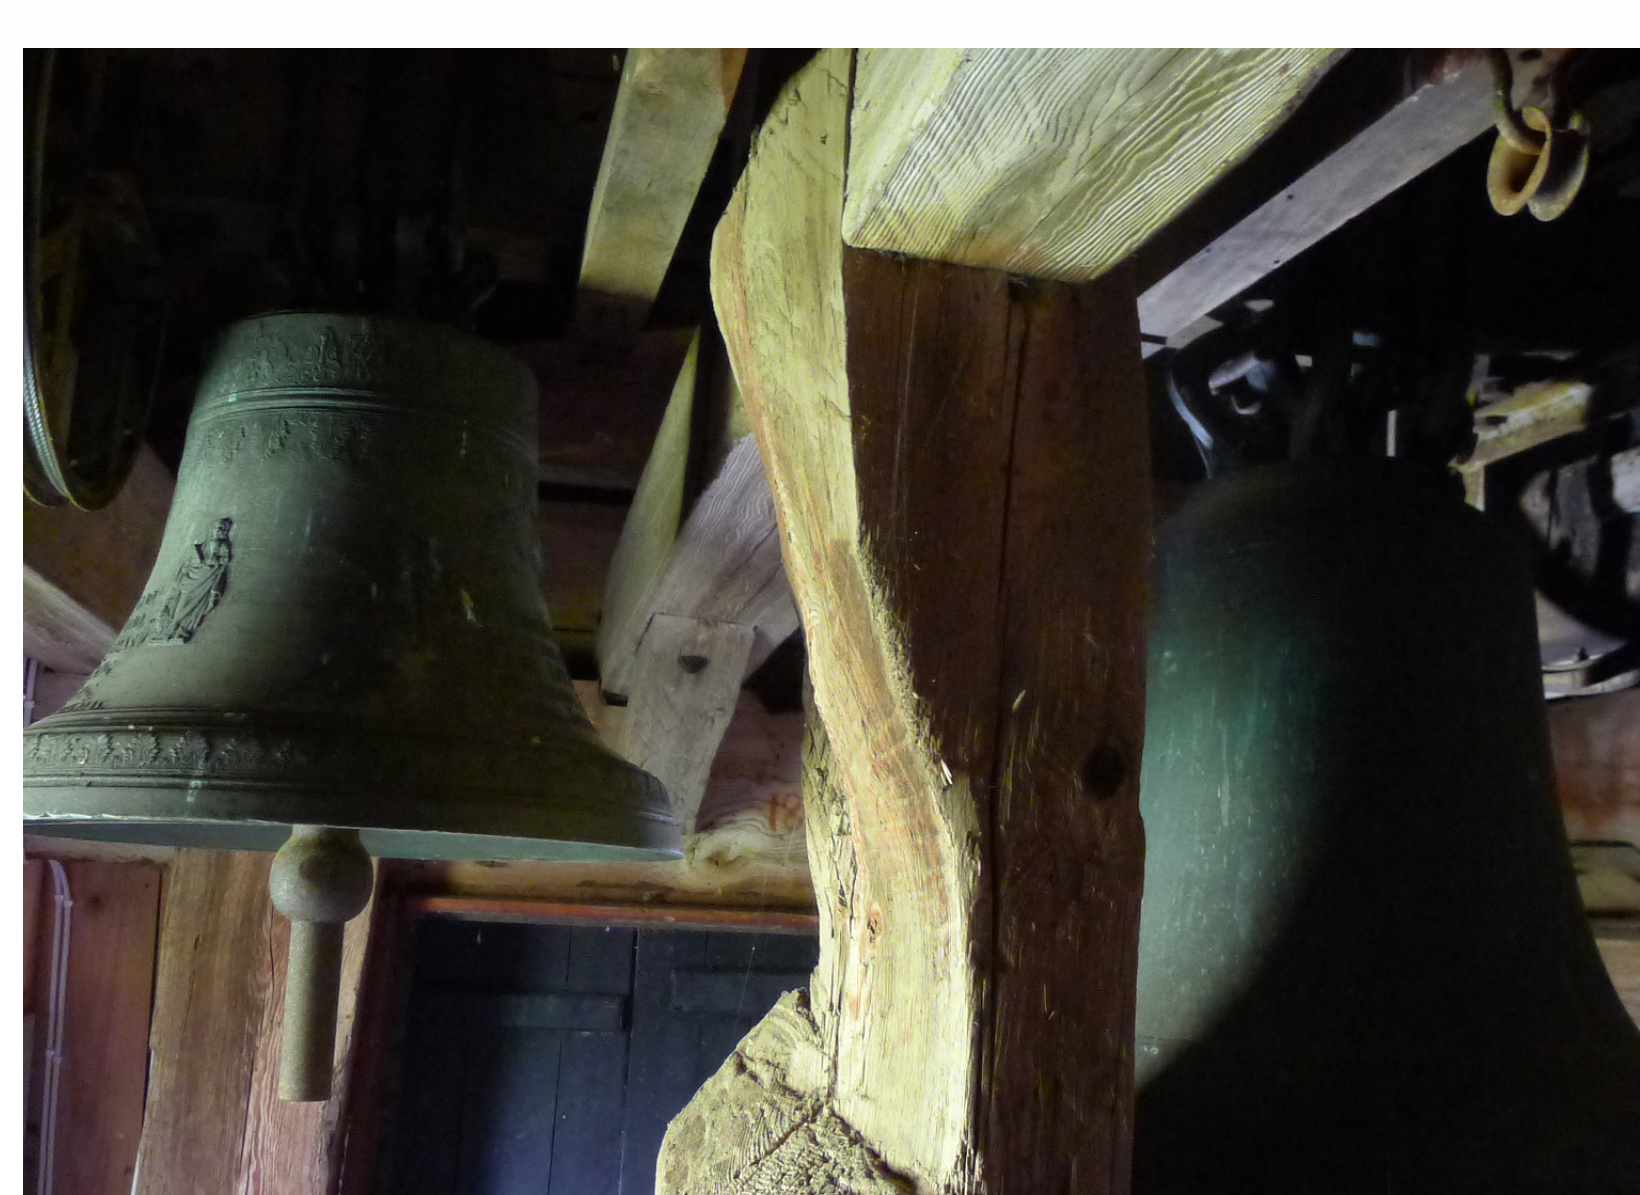
När nya klockor hängdes upp gjordes anpassningar i stommen.

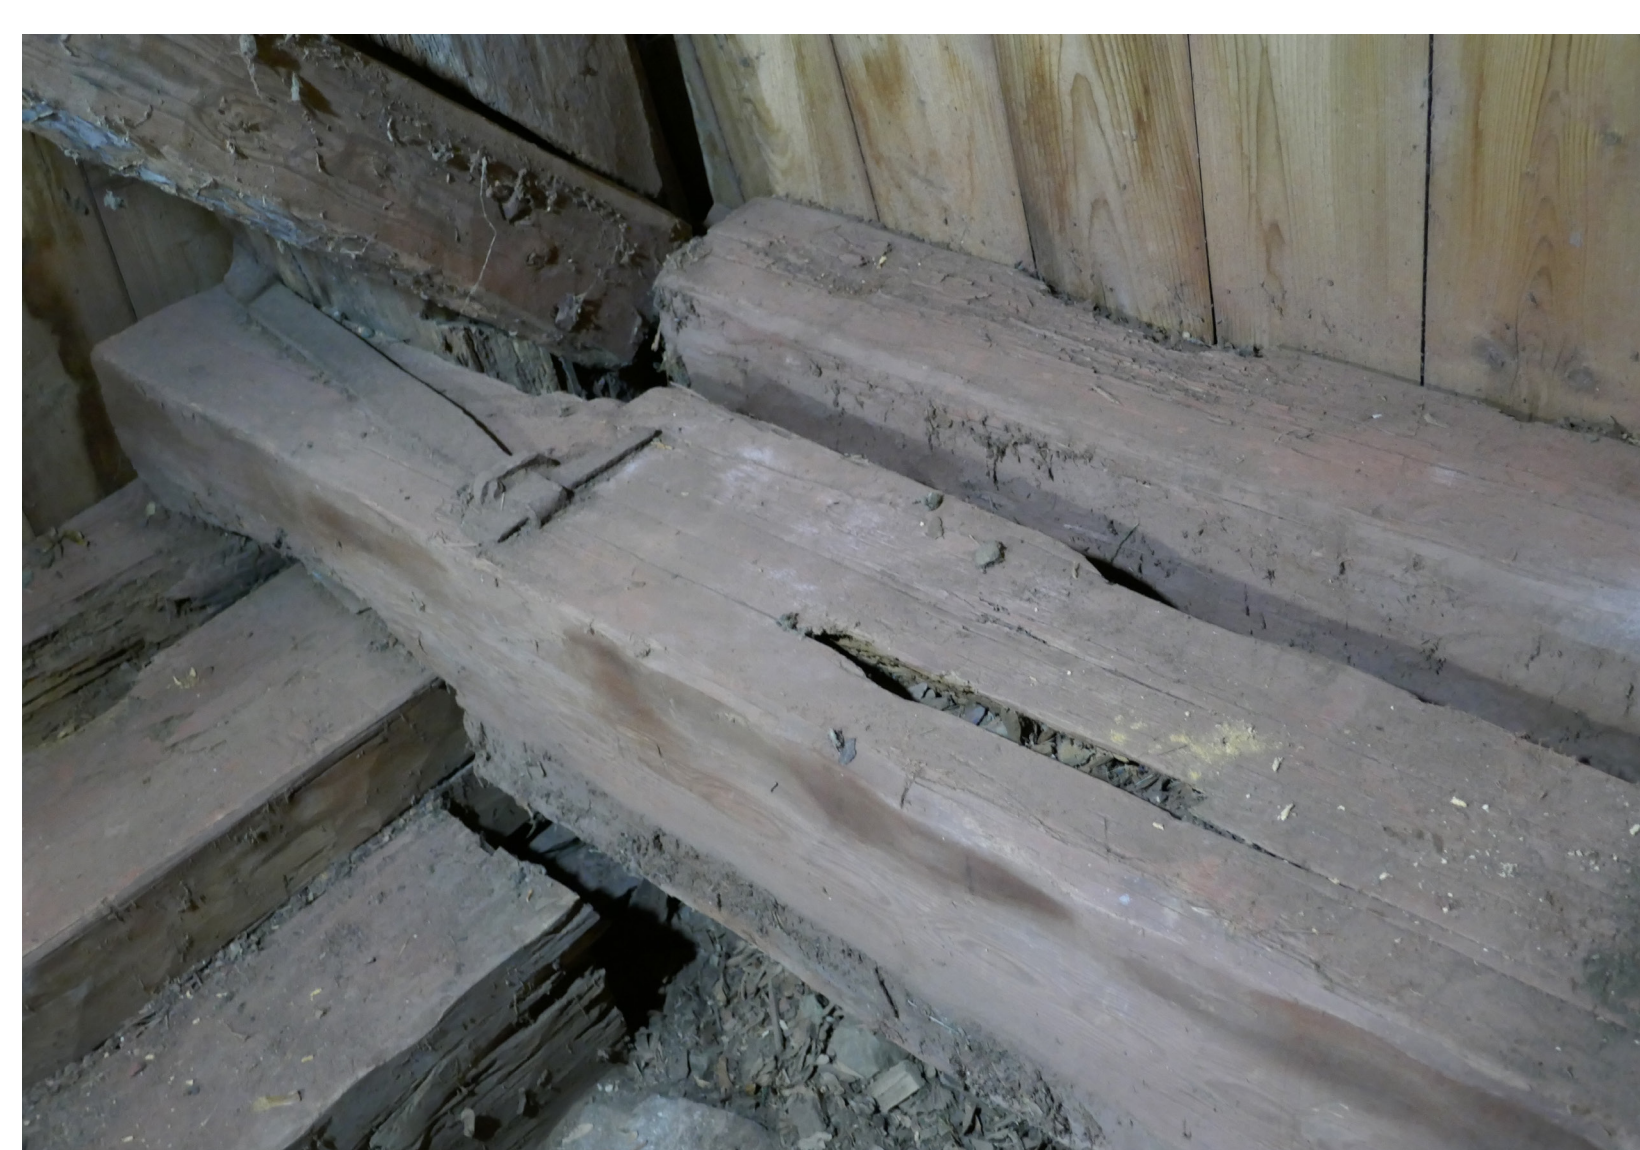
1804 års "klämsyllar" räddade stapeltornet.

- **1804** - efter flera års diskussioner utförs reparationen under ledning av bygmästare Fogelqvist. Tre av stolparna byts ut. Syllar kläms fast på ömse sidor om stolparnas nederdel runt hela stapeltornet för att ta tyngden och stabilisera byggnaden. Nytt lägre bjälklag läggs in under klockorna med trappa. Golv läggs in i botten. Det öppna galleriet ersätts med luckor och den medeltida liggande panelen byts mot stående brädpanel. Taket omspånas och hela stapeltornet rödfärgas.

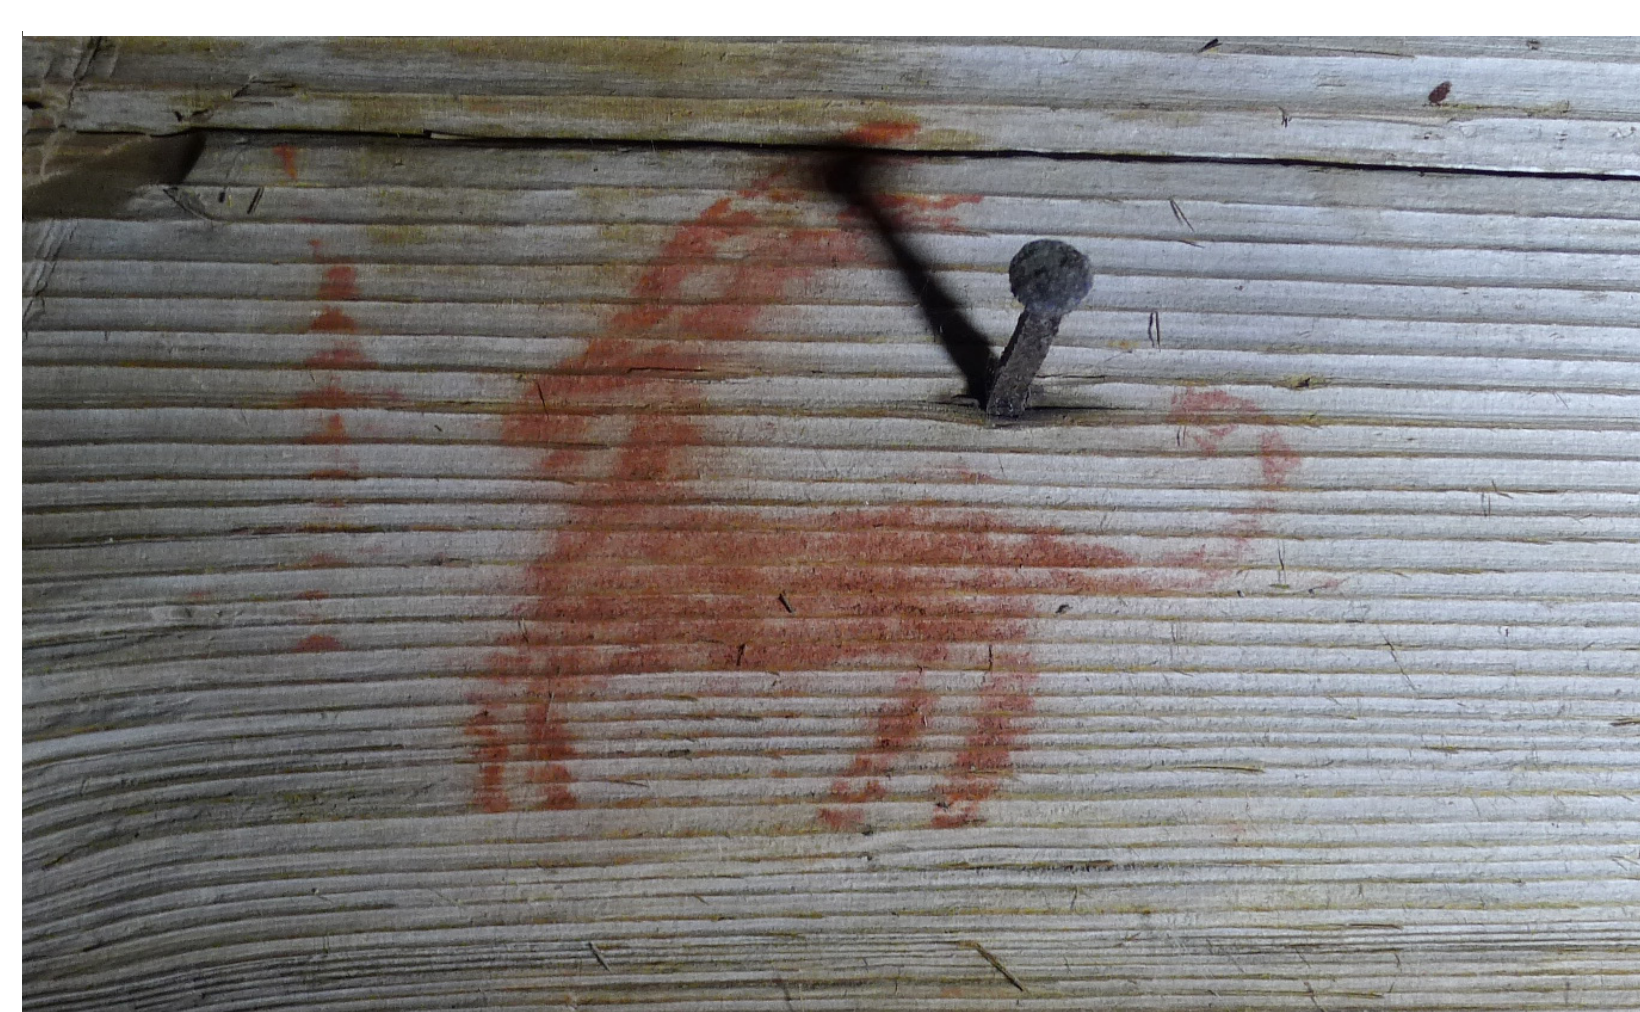
I stapeltornet finns gott om klotter från forna tiders hantverkare.

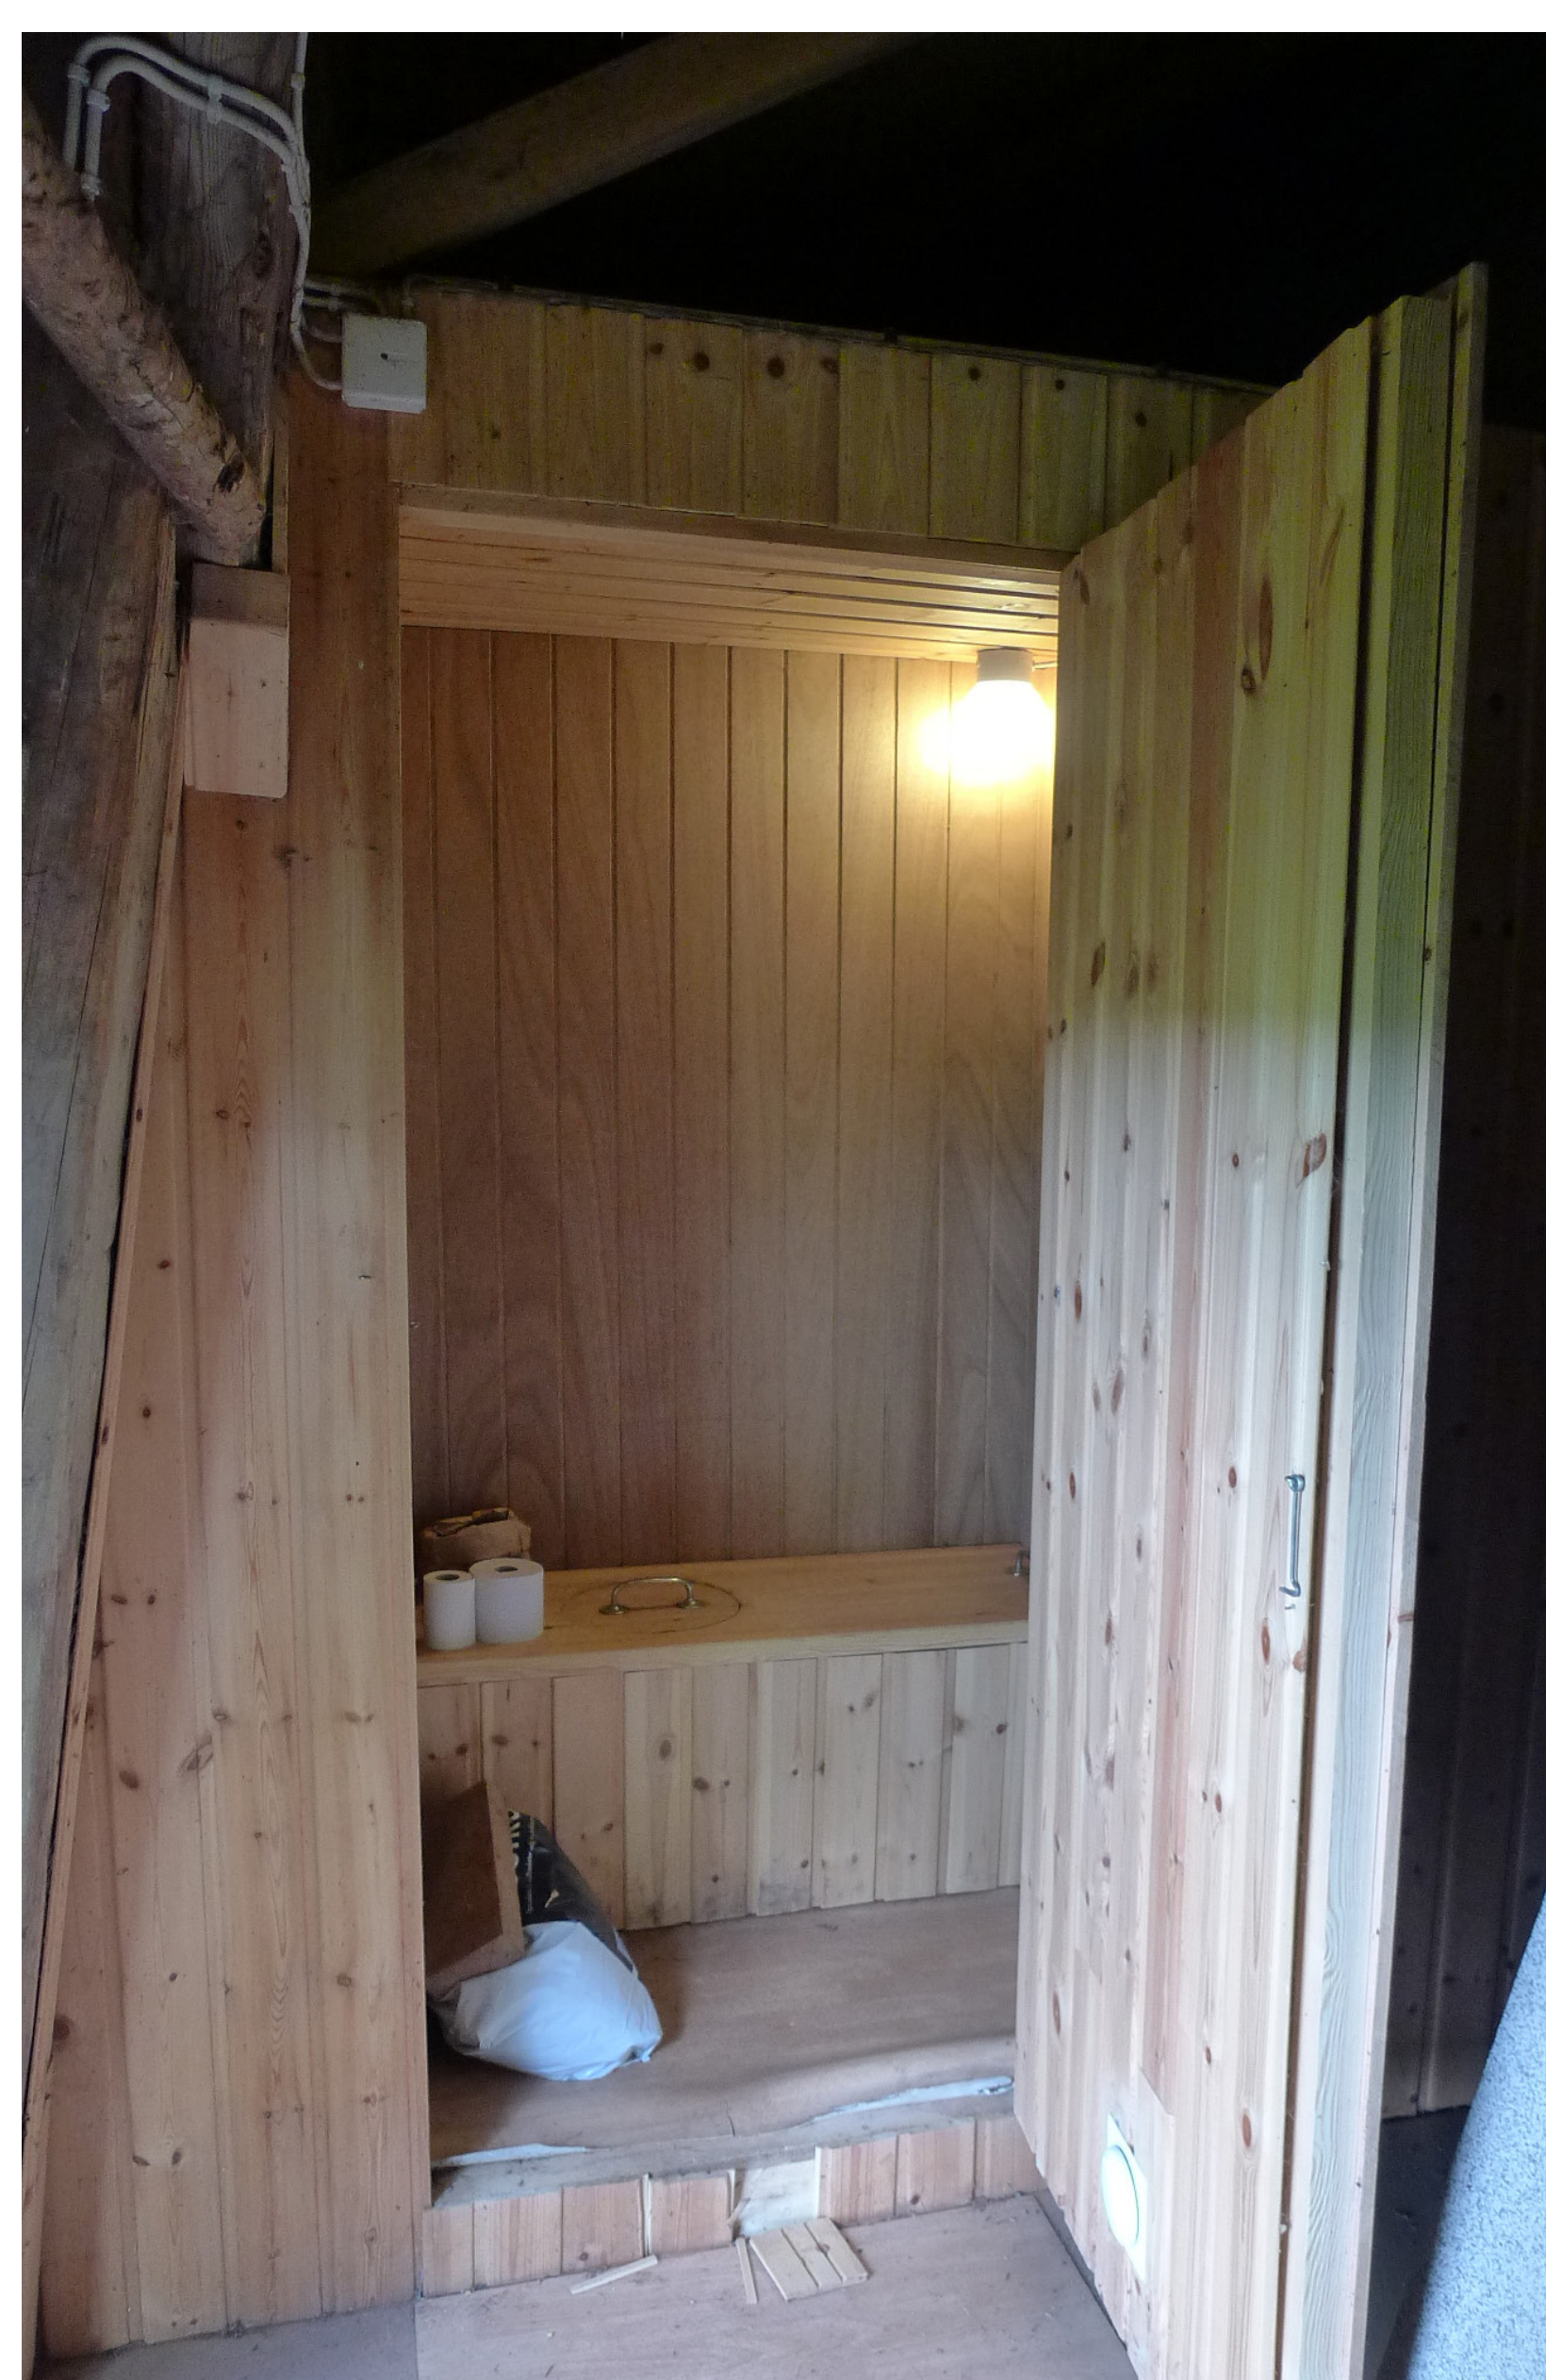
Slutligen blev också stapeltornet ett dass.

- **1908** - takspånen ersätts med fjällpanel som tjäras svart. Stapeltornet blir redskaps- och vedbod i nedre delen. Mellanvägg sätts upp.
- **1937** - utvändig renovering. Ny locklistpanel. I sen tid inbyggs också ett torrdass i stapeltornet.
