# Huggenäs kyrkogård

Fastighetsbeteckning: Kyrketorp 1:4

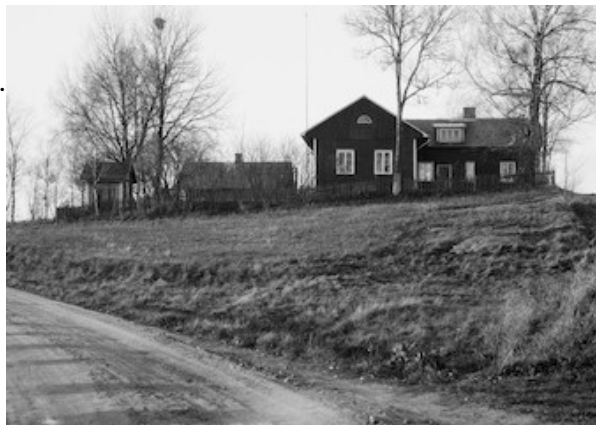
Huggenäs kyrkplats då huvudbyggnaden fungerade som skola. Klockstapeln var ännu inte uppförd. Fotograf Nils Ivan Svensson. Foto Riksantikvarieämbetet.

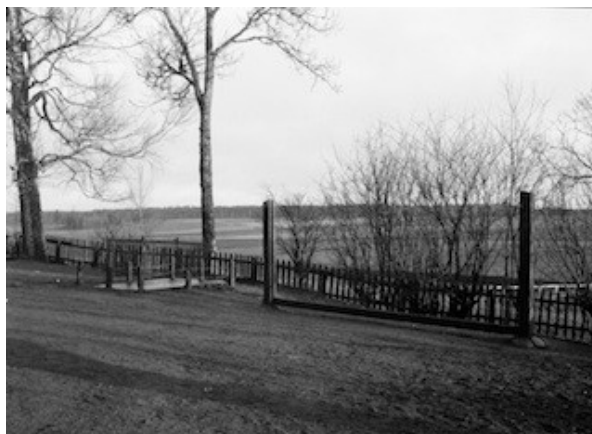
Gymnastikbom på skolgården – den före detta och nuvarande kyrkogården. Fotograf Nils Ivan Svensson. Foto Riksantikvarieämbetet

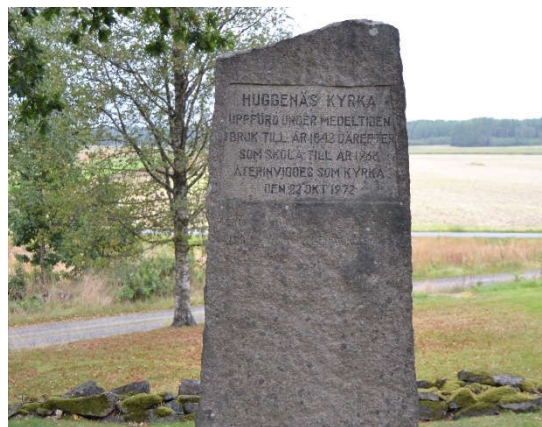
Minnesstenens inskription lyder: "Huggenäs Kyrka, Uppförd under medeltiden, i bruk till år 1842. Därefter som skola till år 1966. Återinvigdes som kyrka den 22 okt 1972". Det är minnesstenen som restes på 1940-talet som har fått en ny inskription. Delar av den tidigare inskriptionen finns kvar: "Fäderna sova i helgade grifter. Jag lever i skolen och leva. Joh. 14:19. Stenen restes anno 1946".

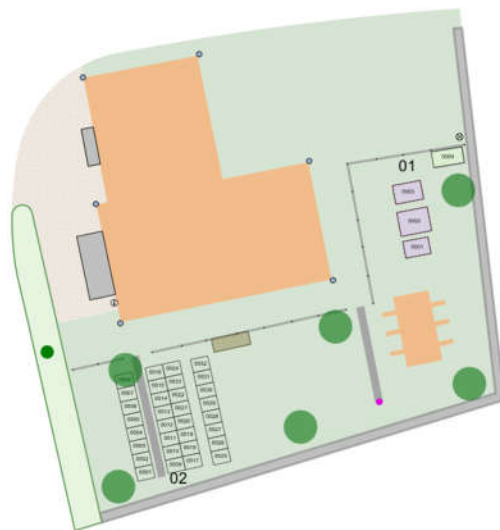
Kyrkogården är indelad i två kvarter: kvarter 1 öster om kyrkan och kvarter 2 söder om kyrkan. I kvarter 1 finns fyra äldre gravvårdar bevarade från den gamla kyrkogården. Tre är kalkstenshållar, från 1600- eller 1700-talet. En gravvård med smidesstaket från tidigt 1800-tal står i kyrkogårdens nordöstra hörn.

I kvarter 2 står en gravsten över "inspectoren" Sven Torssell, död 1826. De övriga gravvårdarna, vid inventeringen ca 20 stycken, har tillkommit efter återinvigningen på 1970-talet. Gravvårdarna står tätt i raka rader med nord-sydlig sträckning. Gravstenarna är låga och breda, med utformning typisk för tiden runt sekelskiftet 2000.

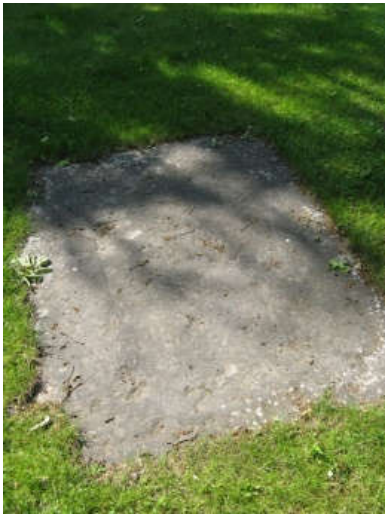
Gravnummer: 13 01 1\*

Tillkomstår: 1600-tal

Urvalskriterier: Hög ålder

Karaktäristik: En av tre liggande stenhällar på kyrkogården. Dekor och inskription är knappt synlig. Kolonner som bär upp en textplatta syns.

Troligen har den legat över Skragge-familjens grav.

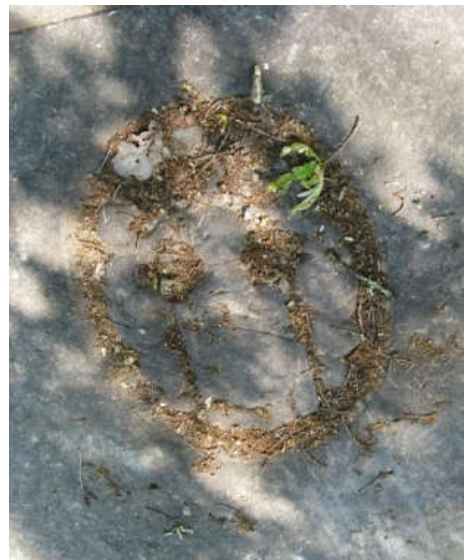
Gravnummer: 13 01 2\*

Tillkomstår: Sent 1600-tal till tidigt 1700-tal

Urvalskriterier: Hög ålder

Karaktäristik: En av tre liggande stenhällar på kyrkogården. Dekoren är till stor del bortnött, men synligt är fortfarande ett vapen med en sköld med hjälm, en ros och nedhängande akantusblad.

Inskriptionen är knappt läsbar, men ska ha varit: Här under hvilar sig Roose Familien af Hielmsäter, Rosenborg och Stömmiö". Möjligtvis kan året 16x9 utläsas på stenen. Stenen ska tidigare ha legat vid altaret inne i kyrkan.

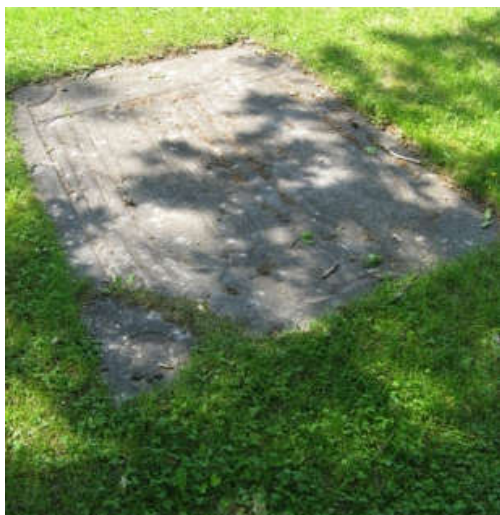
Gravnummer: 13 01 3\*

Tillkomstår: 1600-talets andra hälft

Urvalskriterier: Hög ålder

Karaktäristik: En av tre liggande stenhällar på kyrkogården; den bäst bevarade med tydligast dekor. Porträttgravhällen föreställer troligen kyrkoherden Jesperus Thorstani Ek och hans hustru. Jesperus avled 1665. På gravvården finns även en sköld och i hörnen finns cirklar med dekor i (rosor och änglahuvuden?). På stenens nedre del finns en yta där en inskription kan ha funnits. Tidigare fanns inskription runt hela ramen, men den är oläslig.

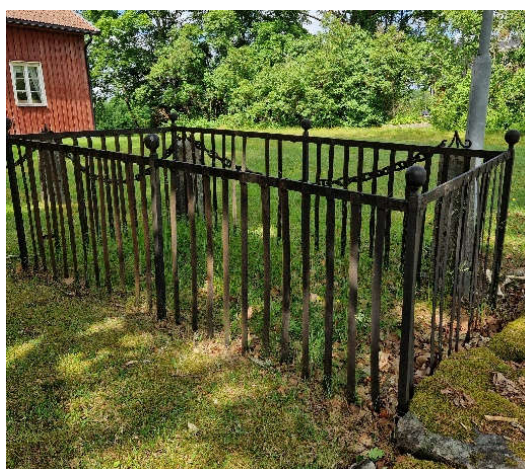
Gravnummer: 13 01 4\*

Tillkomstår: Troligtvis 1830-tal

Urvalskriterier: Hög ålder, material – smidesstaket, miljöskapande värde

Karaktäristik: Grav med enkelt utformat smidesstaket. Ingen gravsten eller inskription finns. Hörnstolpar samt stolpar på långsidorna kröns av klot.

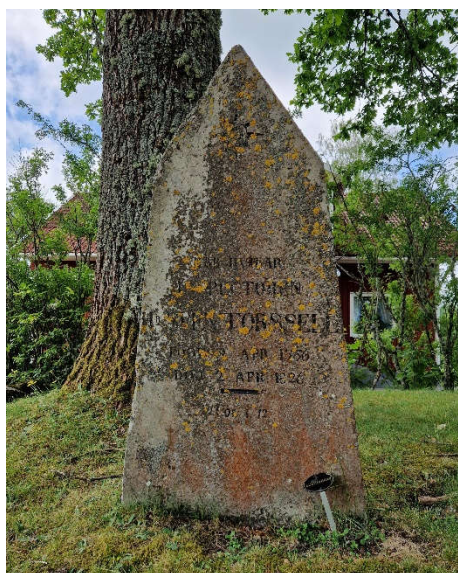
Gravnummer: 13 02 1\*

Tillkomstår: ca 1826

Urvalskriterier: Hög ålder, pedagogiskt värde, miljöskapande värde

Karaktäristik: Äldre gravsten som står i en rad med gravvårdar från sent 1900-tal. Stenen smalnar av uppåt och avslutas med spetsig topp.

Inskriptioner på både fram- och baksida: Här hvilar Inspektoren Hr Sven Torssell Född 4 apr 1756 Död 2 apr 1826. 2 Cor. 1.12 och Maka och 9 sorgande barn reste stenen.
