# *Tveta kyrkogård*

Fastighetsbeteckning: Tveta Prästgård 1:7, 1:3

## Tveta kyrkogård -Mycket värdefulla gravvårdar

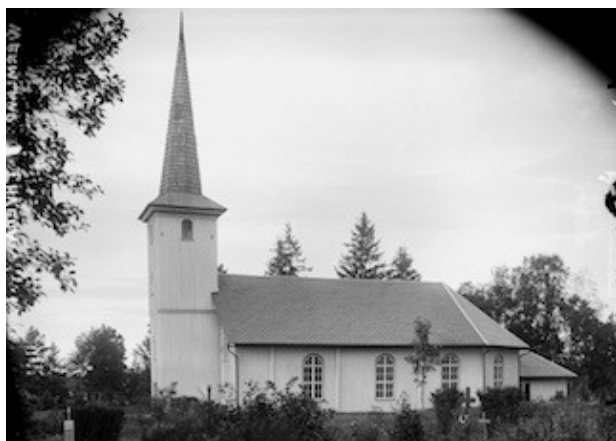
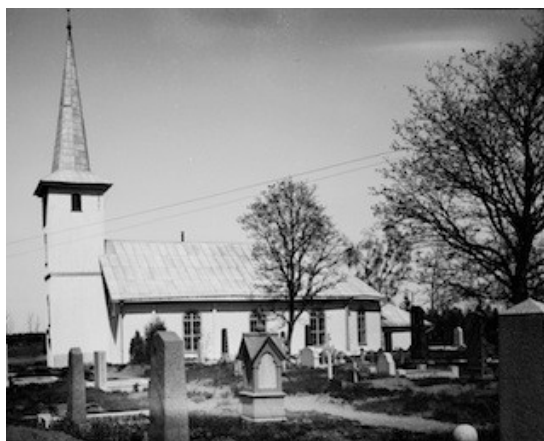
Tveta kyrka från söder. Fotografer och årtal okänt. På fotot till vänster syns en ganska vildvuxen kyrkogård med flera träkors. På fotot till höger har fler gravstenar tillkommit, bland annat den speciellt utformade stenen mitt i bilden, som inte längre finns kvar. Foton från Riksantikvarieämbetet.

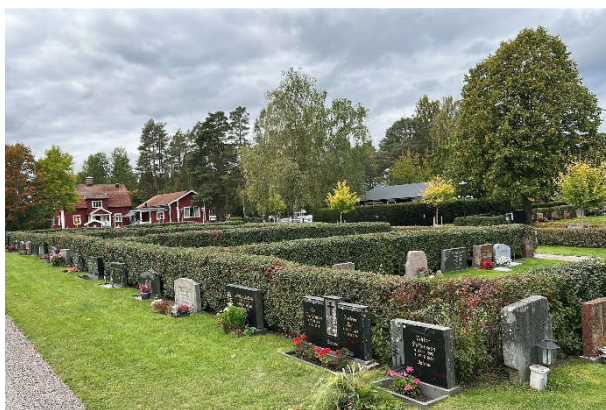
1940-talets kvarter med rygghäckar.

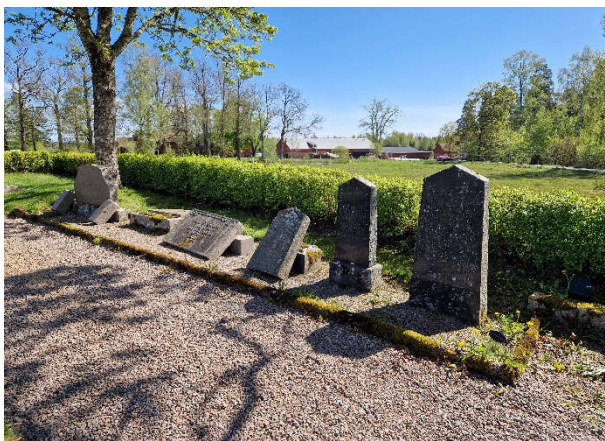
Flyttade gravstenar längs kyrkogårdsmuren.

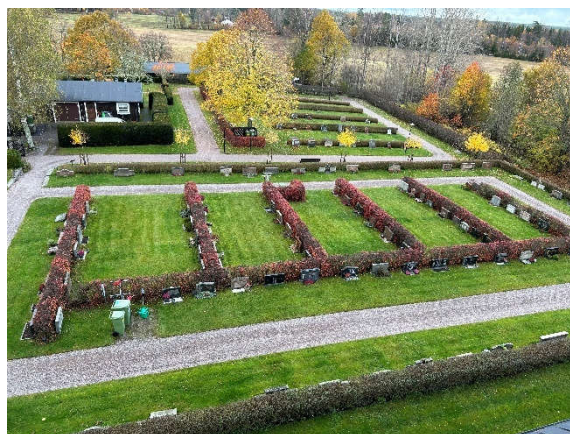
Kvarter 5 och 6 från 1940-talet närmast i bild och kvarter 9 i bakgrunden. Denna del av kyrkogården karaktäriseras av rygghäckar och låga, breda gravstenar.

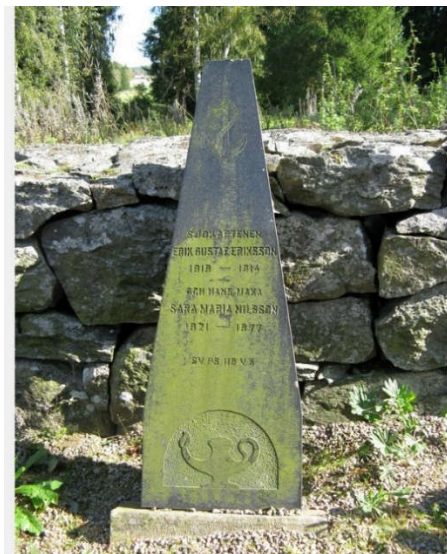
Gravnummer: 02 01 1\*

Tillkomstår: 1914

Urvalskriterier: Inskription – titel och psalmhänvisning, symbol – ankare och oljelampa.

Karaktäristik: Högräst avsmalnande gravvård i diabas.

Inskription: Sjökaptenen Erik Gustaf Eriksson 1818 – 1914 och hans maka Sara Maria Nilsson 1821–1877 Sv.Ps. 119 v. 5

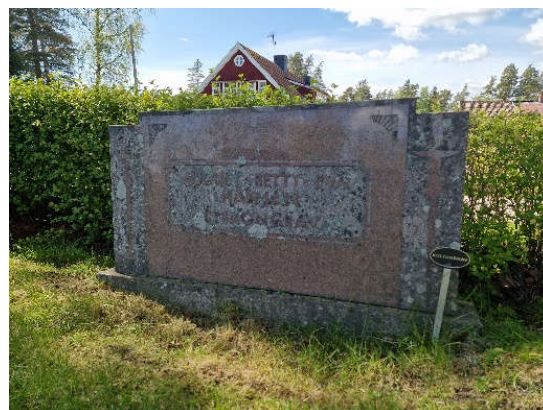
Gravnummer: 02 01 2\*

Tillkomstår: 1930–40-tal

Urvalskriterier: Tidstypisk, inskription – syskongrav

Karaktäristik: Stående s.k. portföljsten i röd granit. Dekor av facklor på sidorna och ett kors i mitten.

Inskription: August \* Betty \* Eva Håfman Syskongrav.

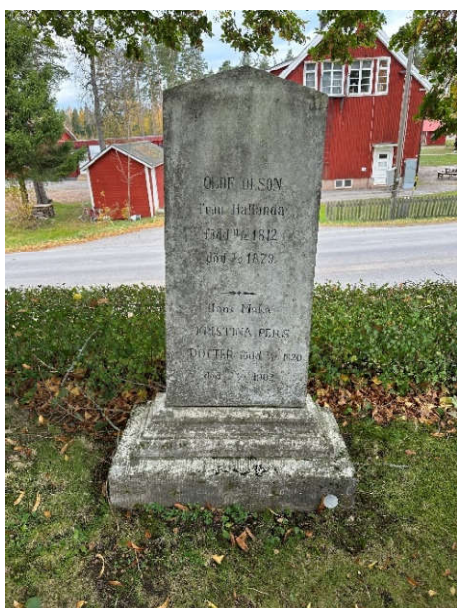
Gravnummer: 02 01 15\*

Tillkomstår: 1879

Urvalskriterier: Hög ålder, material – kalksten, inskription – ortsnamn, miljöskapande

Karaktäristik: Högräst kalkstensgravvård med profilerad bas och bruten topp, försänkt svartmålad text.

Inskription: Olof Olsson från Hallanda född 11/12 1812 död 3/9 1879, hans maka Kristina Persdotter född 12/11 1820 död 22/2 1902

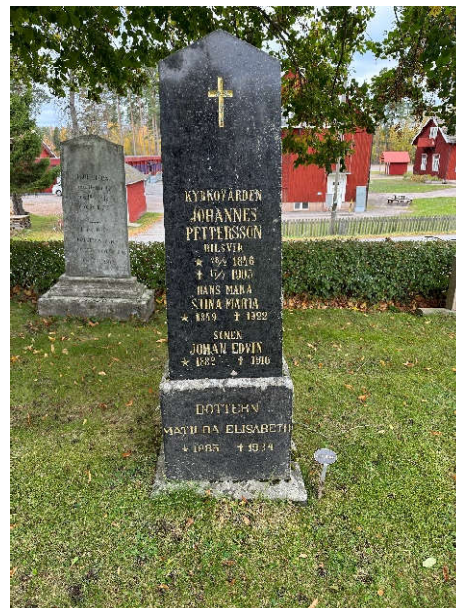
Gravnummer: 02 01 39\*

Tillkomstår: 1905

Urvalskriterier: Tidstypisk, miljöskapande, inskription – titel och Ortsnamn

Karaktäristik: Högräst gravvård i diabas med bruten topp. Polerad med försänkt förgylld text.

Inskription: Kyrkovärden Johannes Pettersson Bilsvik \*28/2 1846 †17/7 1905, hans maka Stina Maria \*1849 †1922, sonen Johan Edvin \*1882 †1916, dottern Matilda Elisabeth \*1885 †1934

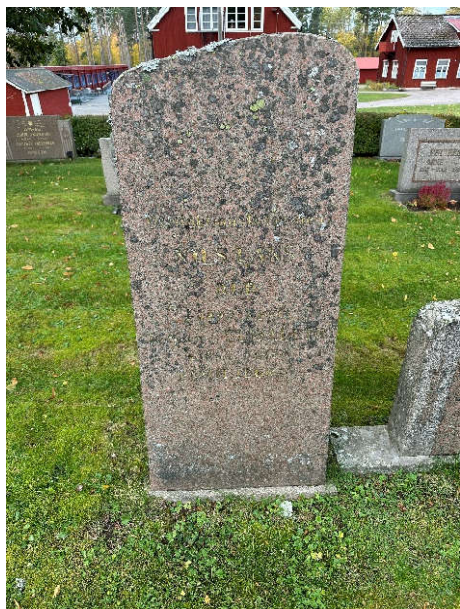
Gravnummer: 02 01 61\*

Tillkomstår: 1915

Urvalskriterier: Inskription – titel och Ortsnamn.

Karaktäristik: Stående gravvård i röd granit med krysshamrad yta. Försänkt förgylld text.

Inskription: Distinktionskorpralen Nils Lans Rud \* 1823 †1915, Dottern Elisabeth \*1866 †1956, Familjegrav (Distinktionskorpral var 1858–1915 högsta underbefälsgrad i svenska armén.)

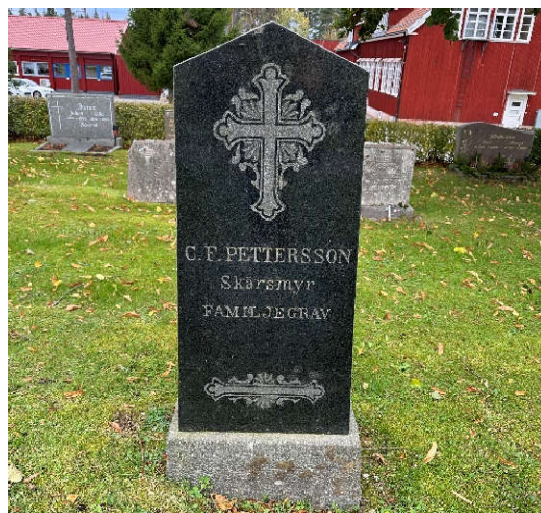
Gravnummer: 02 01 68

Tillkomstår: 1912

Urvalskriterier: Upplevelsevärde, inskription – Ortsnamn

Karaktäristik: Stående gravvård i polerad diabas med schablondecor i form av ett kors och försänkt förgylld text.

Inskription: C.F. Pettersson, Skärsmyr, Familjegrav

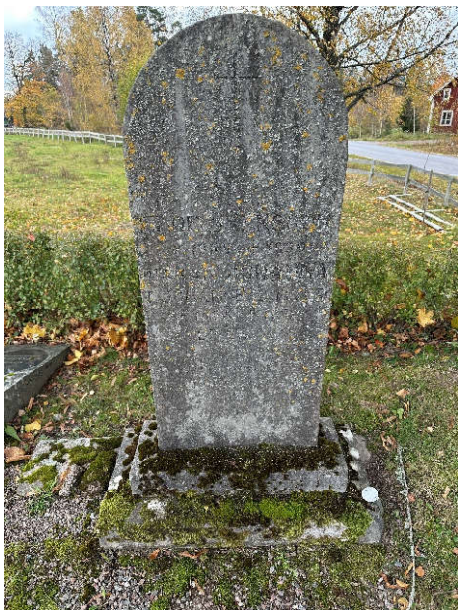
Gravnummer: 02 01 98B\*

Tillkomstår: 1939

Urvalskriterier: Inskription – berättande, bibelhänvisning och ortsnamn, material – kalksten

Karaktäristik: Högre gravvård i kalksten med försänkt svartmålad text och dekor.

Inskription: Elof Svensson \*1854 †1939, maka Johanna f. Johannesdotter \*1856 †1950, Billsvik, Donator till Tveta kyrka, Apg. 20:35b

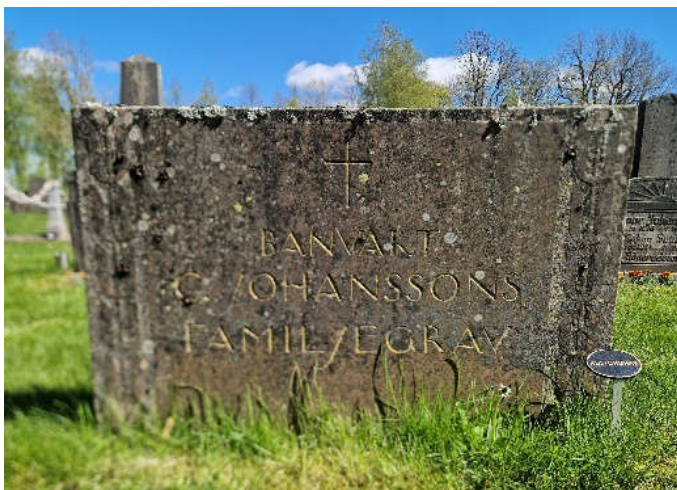
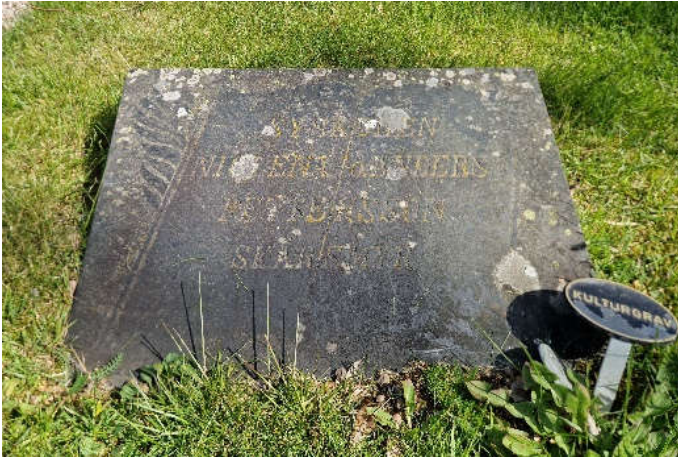
Gravnummer: 02 02 112\*

Karaktäristik: Stående s.k. portföljsten med dekor av stiliserade bladrankor och ett kors.

Inskription: Banvakt C. Johanssons Familjegrav.

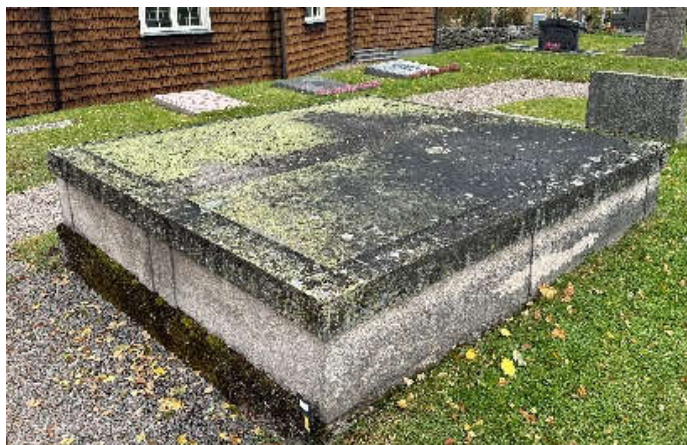
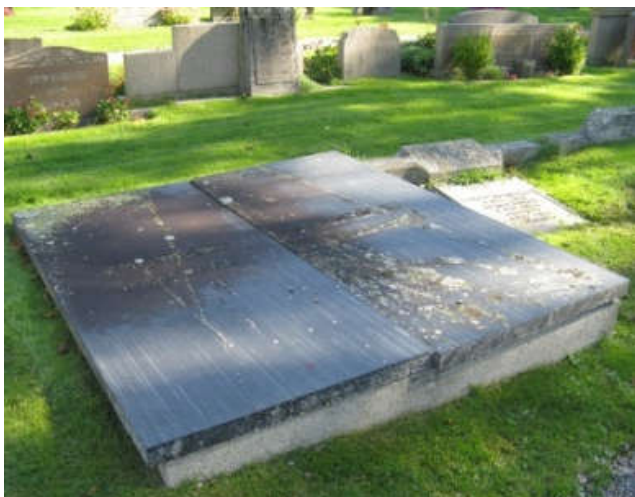
Gravnummer: 02 03 206\*

Karaktäristik: Tumbagrav med två stora hållar.

Inskription: Häradsdomaren A.G. Nilsson Östegården \*1858 †1930, Landsfiskalen C.F. Noréus \*1868 †1955

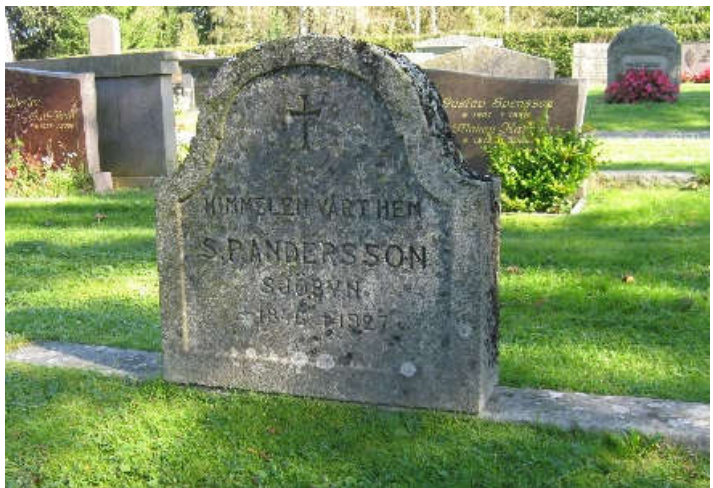
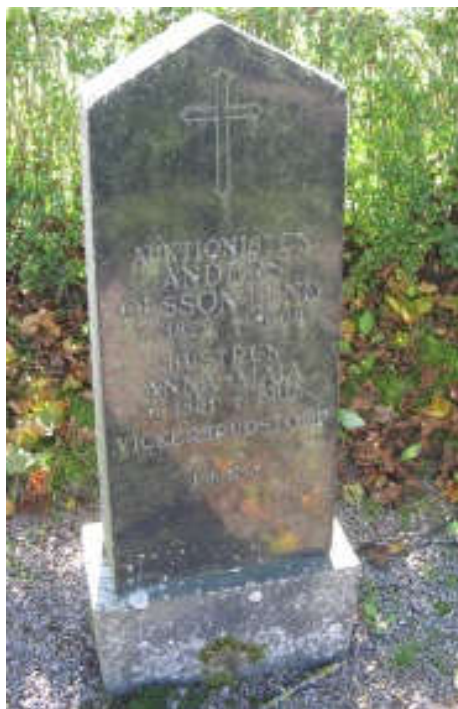
Gravnummer: 02 03 224\*

Karaktäristik: Gravvård i granit med  
rundad topp och försänkt text. Tidigare  
grusgrav.

Inskription: Himmelen vårt hem. S.P.  
Andersson Sjöbyn \*1846 †1927

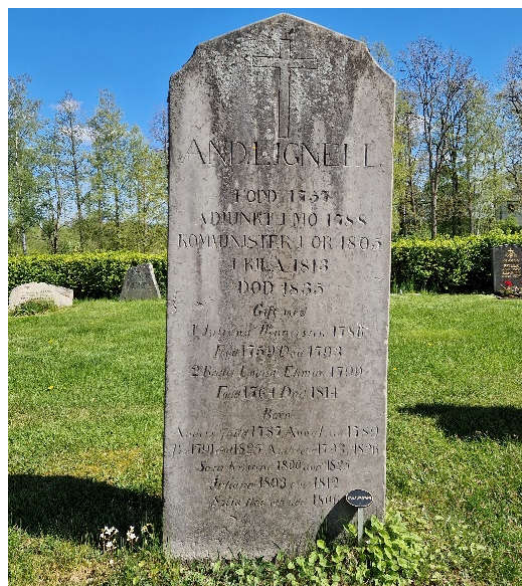
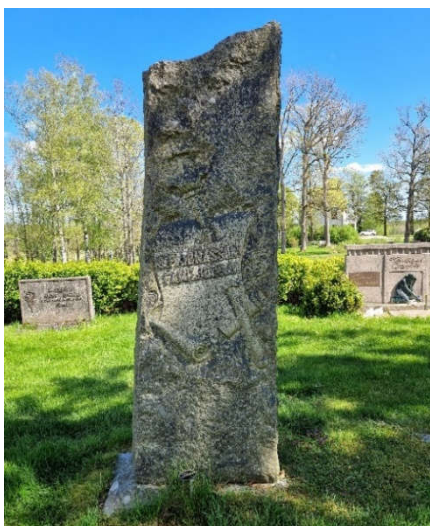
Gravnummer: 02 04 286\*

Karaktäristik: Stående hög och smal gravsten med dekor av ett kors. Baksidan av stenen är dekorerad med ett stort kors med runskrift omkring.

Inskription: And. Lignell Född 1757. Adjunkt i Mo 1788. Komminister i Ör 1805. I Kila 1813 Död 1835. Gift med 1: Juliana Wennersten 1786 Född 1759 Död 1793 2. Beata Lovisa Ekman 1799 Född 1764 Död 1814 Barn Anders född 1787. Anna Lisa 1789. Per 1791 död 1825 Andreetta 1793 d 1826 Sara Kristina 1800 död 1825 Juliana 1803 död 1812 Sofia född och död 1806. Barnen Anders och Per är båda gravsatta på Kila kyrkogård, där Anders d.y. var kyrkoherde.

En inskription som sticker ut på kyrkogården är den på Anders Lignells gravsten från 1700-talet. På gravstenens framsida finns en text om var kyrkoherden arbetade, över hans båda hustrur, samt barn. På stenens baksida finns en inskription i runskrift. Lignells son med samma namn, kyrkoherde i Kila, lät även en runskrift pryda sin broders gravsten på Kila kyrkogård. Andra titlar är auktionisten, trotjänarinnan, riksdagsman och fanjunkare.

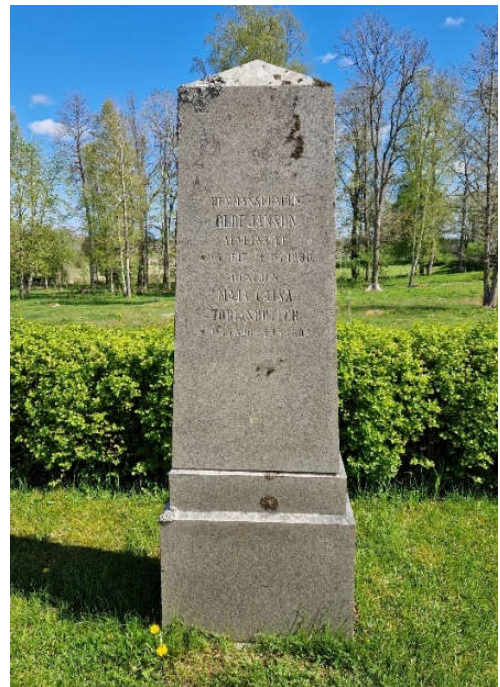
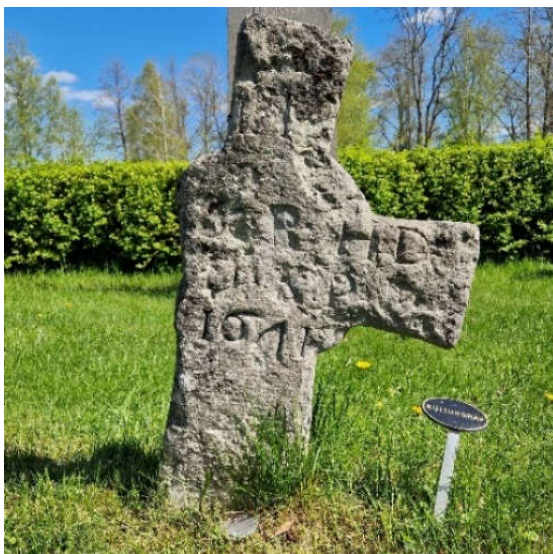
Gravnummer: 02 04 gravnummer saknas\*

Karaktäristik: Högre stens i granit med sockel och pyramidformad topp. Försänkt text.

Inskription: Hemmansegaren Olof Janson Afvelsäter \*9/8  
1817 †27/1 1890 Hustrun Maja Cajsa Tobiasdotter \*19/5  
1826 †1/1 1892

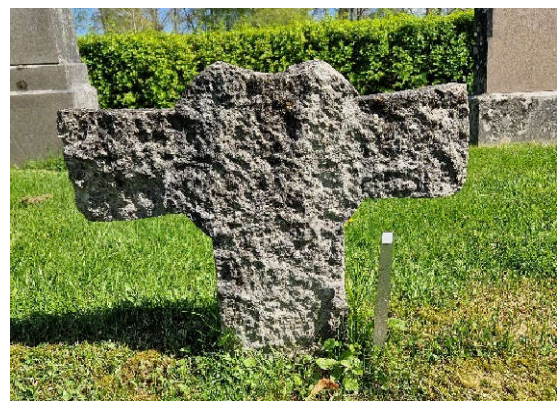
Gravnummer: 02 04 gravnummer saknas\*

Tillkomstår: slutet 1800-tal – 1930-tal

Urvalskriterier: Hantverkswärde, upplevelsevärde, symbolik – avhuggen trädstam (det avbrutna livet)

Karaktäristik: Gravsten formad som avhuggen trädstam och med avhuggna grenar. Stenen står på en kallmurad sockel av natursten.

Inskription: Karl Gustaf Frumeries familjegrav.
