# Källstads kyrka

Anita Löfgren Ek

Linköpings stifts kyrkor

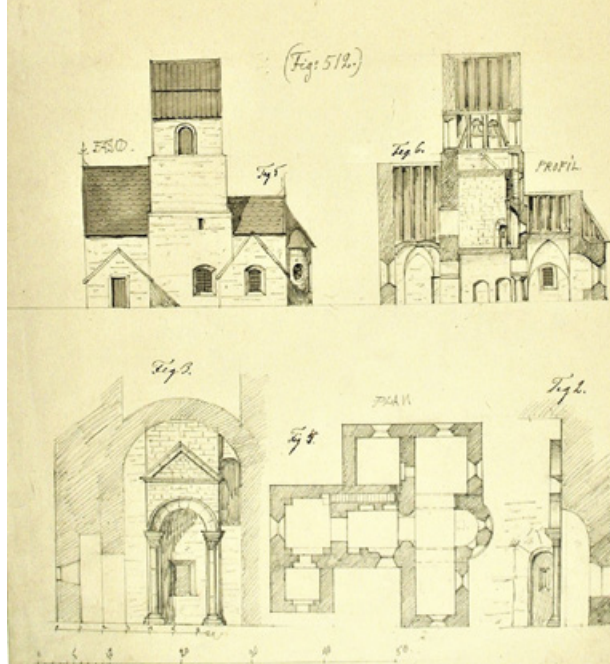
Källstads medeltida kyrka från söder, genomskärning, empörvåningen, plan och genomskärning av empörvåningen. Nils Månsson Mandelgren 1847. Folklivsarkivet med Skånes musiksamlingar, Lund.

Är nischen i emporvåningen en altarnisch för privat andakt eller är den en så kallad sedile, en sittnisch? Det saknas uppgifter om när öppningen i nischens öst-vägg togs upp. Den är markerad på Mandelgrens ritning från 1840-talet och i dag leder den in till vinden över 1800-talets långhus. Om kor och korsarmar

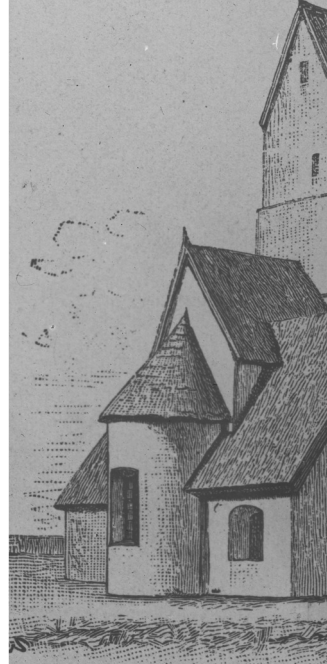
Källstads medeltida kyrka från teckning utan övriga uppgifter.

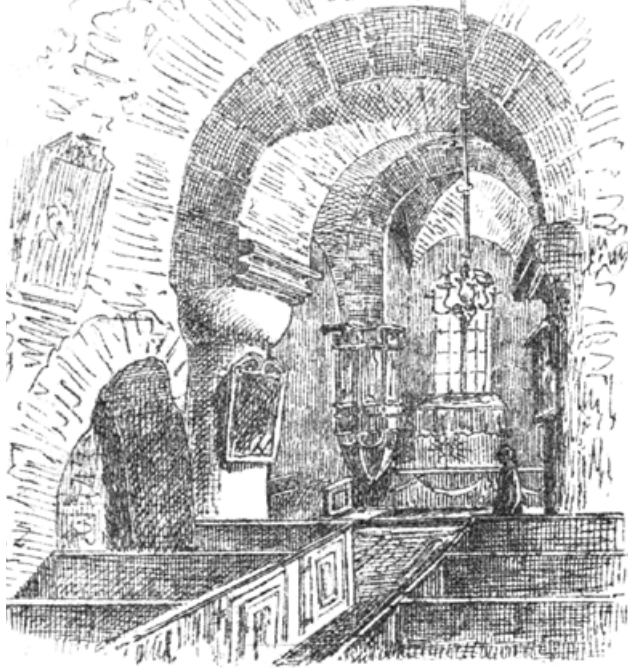
Det medeltida tornets bottenvåning med rundbågeöppning  
mot koret med sitt altare och predikstol. Observera att nischen  
invid bänkarna finns kvar idag, i det som nu är sakristia.  
Teckning av P A Sæve publicerad i Antiqvarisk tidskrift för  
Sverige, band 1, 1864.

kor. Detta ”rum” finns kvar idag och utgör den nuvarande sakristian. I sakristians väggar finns tre låga nischer, varav en syns på Säves interiörteckning. Den här typen av nischer kan ha använts för förvaring av bland annat nattvardskärlen och det finns andra exempel på sådana nischer i just kor. I den andra tornvåningen finns den mycket påkostade emporvåningen med en större absidformad nisch i öster inramad av en ädikula, en gavelformad baldakin på två kolonner. Kolonnerna vilar på baser med hörnornament och avslutas upp-till av kapital med välhuggna bladkransar. Kolonnerna är behuggna med bredmejsel och på kapitelens bladverk är stenytan ”polerad”. I det höga rummets tunnvalvda tak finns tre hål för klocklinorna, varav ett hål har kvar sin träskoning.

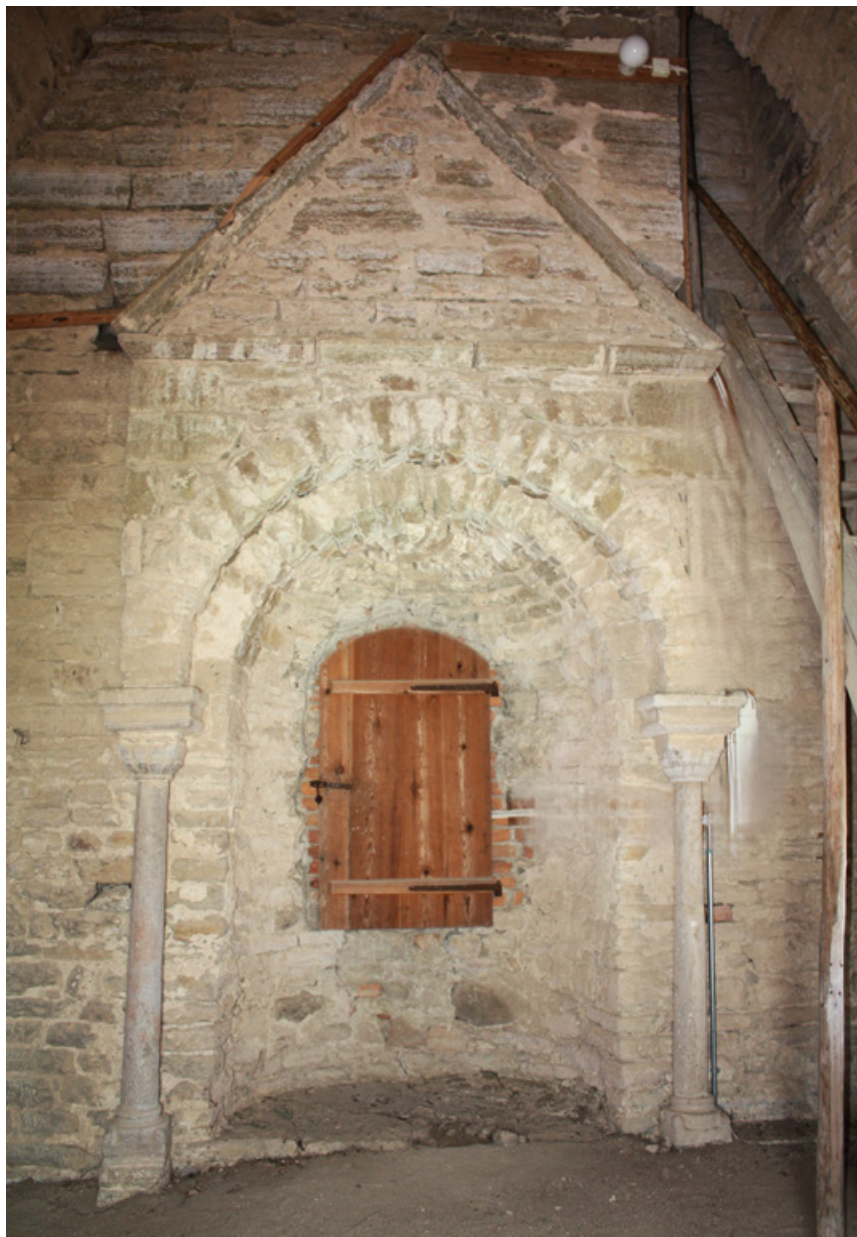
Tornets empörvåning. Bilden är något retuscherad.

inte hörde till den ursprungliga kyrkobyggnaden utan byggdes till senare, kan öppningen i tornnischen ha tagits upp i samband med denna ombyggnad för att ge en utblick från tornrummet över det nya altaret.

Murverket i tornets övre våningar tyder på att dessa delvis har byggts om. Stentrappan från emporvåningen och uppåt har gjorts om och i tornväggarna finns behuggen sten som ursprungligen verkar ha utgjort andra byggnadsdelar men placerats i tornmuren vid någon ombyggnad. Som exempel kan nämnas en profilhuggen sten som troligen har suttit i en portalomfattning. I emporvåningen har fönsteröppningen i söder också gjorts om, den har ursprungligen varit mindre.

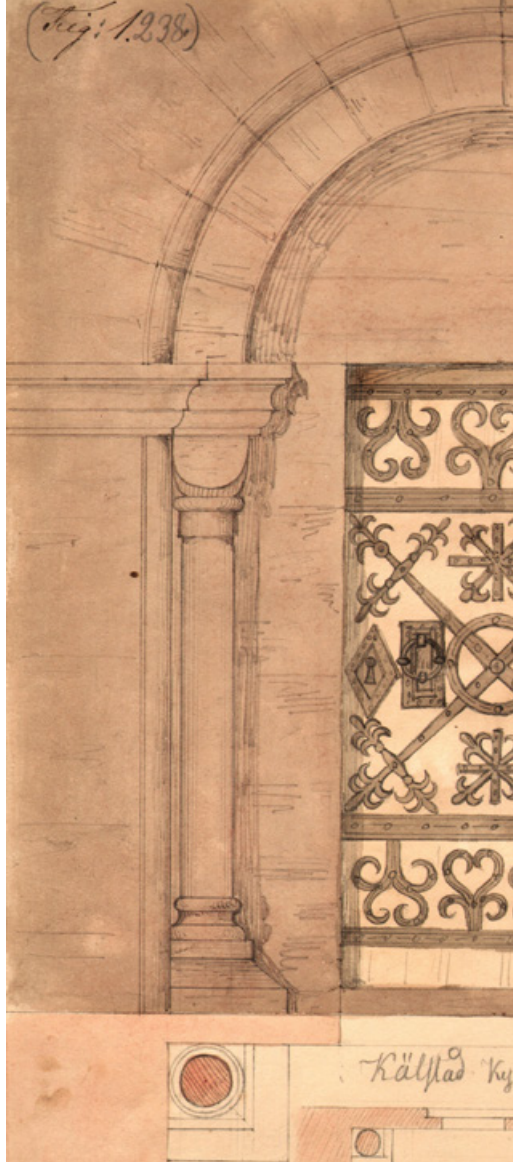
Portal till Källstads kyrka. Det rör sig troligen om Folklivsarkivet med Skånes musiksamlingar, Lund.

Förutom emporvåningen var kyrkans sydportal, enligt Nils Månsson Mandelgrens teckning,

påkostad. Det verkar ha varit en ovanligt stor portal, för stor för den dörr med järnsmide som fanns där vid Mandelgrens besök. Själva dörrsmidet är troligen från 1200-talet och säkerligen senare omflyttat. På teckningen ser det ut att vara fler och smalare brädor än det borde vara på en medeltida dörr. Vart tog järnsmidesdörren vägen efter 1860-talets ombyggnad?

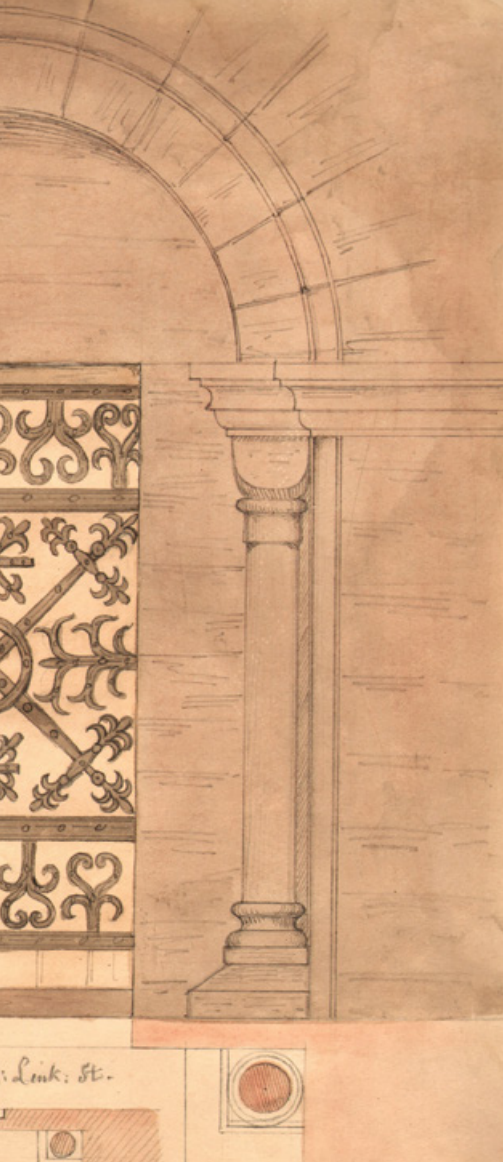
sydportalen. Nils Månsson Mandelgren 1847.

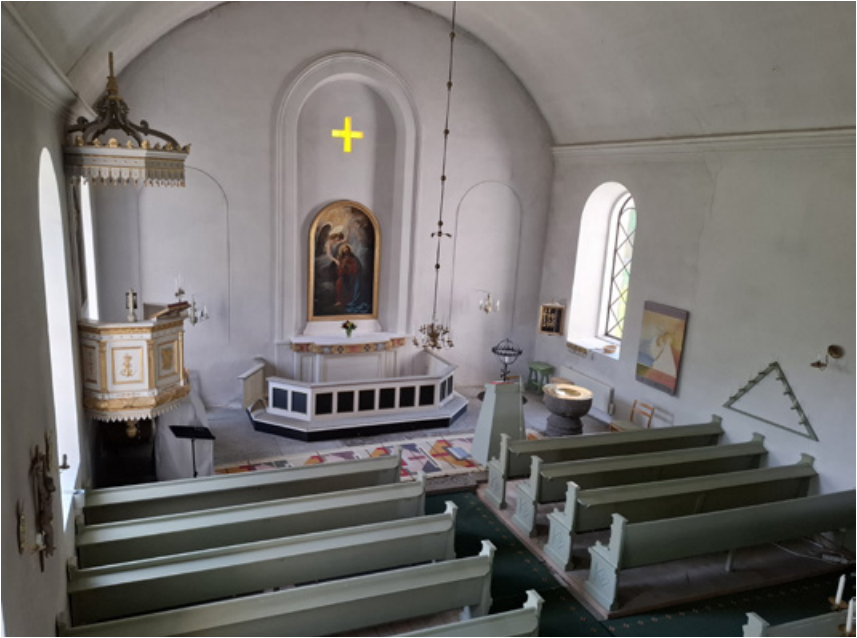
Kyrkorummet med koret i söder.

och koret med altaret i söder. Väggarna och takets tunnvalv är putsade och vitmålade. Mittgången och korgolvet utgörs av kalksten och bänkkvarteren har trägolv. Den öppna bänkinredningen ansluter till ytterväggarna. I norr finns en läktare vars barriär är rak och försedd med speglar målade i vitt och guld. Läktaren nås via en trappa från vapenhuset i norr. Hur gick det till när den medeltida kyrkan ersattes med 1800-talets nyklassicistiska ljusa kyrka?

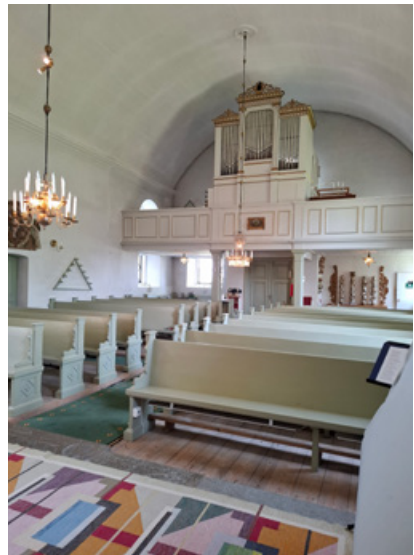
Kyrkorummet med orgel och läktare i norr.

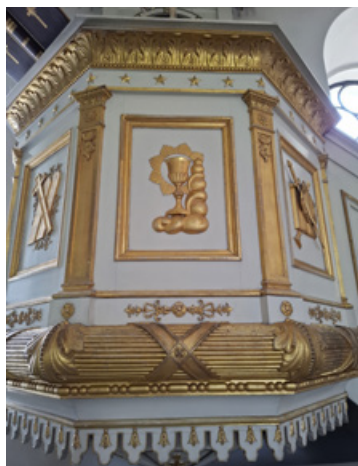
Predikstolen ritades av Gustaf Westell i Lönsås.

Predikstolen är ritad av Gustaf Westell i Lönsås. Westell arbetade mycket tillsammans med familjen Nyström. Predikstolens korg är indelad i fem fält med utskuren, tidstypisk dekor bland annat i form av en kalk, lagtavlorna och ett kors.

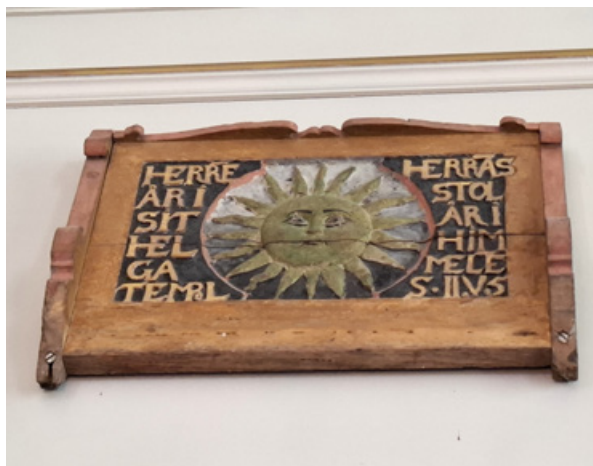
Bokstödet som hört till en äldre predikstol.

Timglasets försvann senare och hittades enligt en tidningsartikel från 1952 i brygghuset på Herrestad Storgård. Timglasets stod ursprungligen på den gamla kyrkans predikstol, som var från 1673. Det enda som nu finns kvar av predikstolen är en del av ett bokstöd, som är monterat på läktarbarriären.

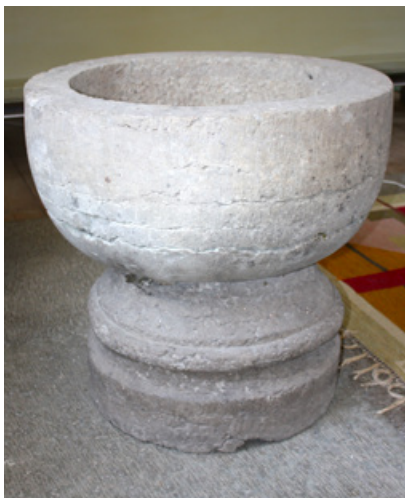
Dopfunten i kalksten från 1200-talet.

Dopfunten från 1200-talet är troligen ett lokalt arbete i kalksten, helt bevarad. På översidan finns fyra små runda hål. Deras funktion kan ha varit att hålla ett dopfuntslock på plats. I dopfunten ställde man åtminstone under 1600-talet en tennskål. I inventarieförteckningen från 1697 står det: "1 st tennskål till funten." Nu använder man en

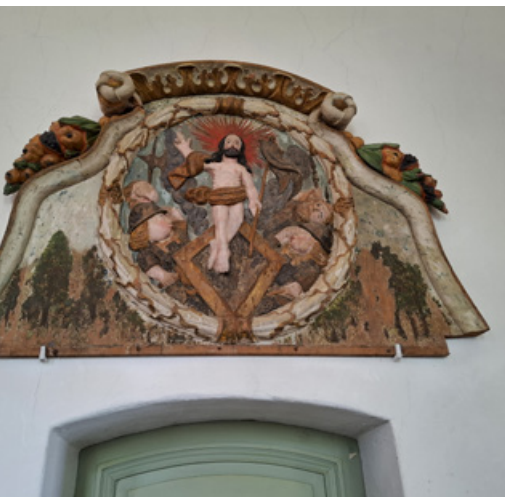
Krönet till det tidiga 1700-talets altaruppsats.

Ursprungligen bestod altarpopsatsen troligen av ett krucifix omgivet av änglabilder, två kvinnobilder, vridna kolonner och lövverk. Krönet visar Kristi uppståndelse.

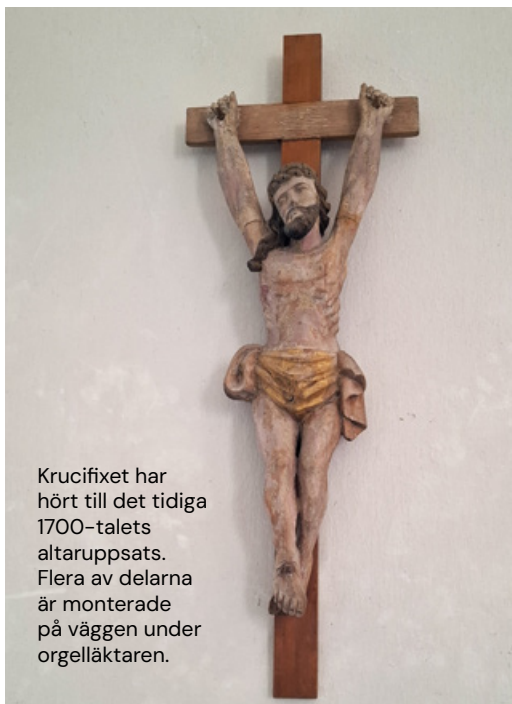
Krucifixet har hört till det tidiga 1700-talets altaruppsats. Flera av delarna är monterade på väggen under orgelläktaren.
