# Roslags-Kulla kyrka

Ljusterö-Kulla församling, Roslags kontrakt, Stockholms stift

Roslags-Kulla kyrka 1:1, Roslags-Kulla socken, Österåkers kommun, Stockholms län, Uppland

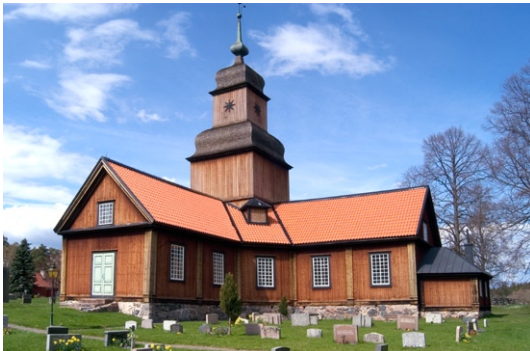
Roslags-Kulla kyrka från sydöst.

Roslags-Kulla kyrkas ursprungliga timmerfasader är sedan 1728 klädda med stående, rödfärgad pärlspontpanel med svartmålad pilasterin-

delning. Den profilerade taklisten, fönsterfoder och fotlisten är målade i svart. Fönstersnickeriernas vitmålade, småspröjsade träbågar sattes in 1925.

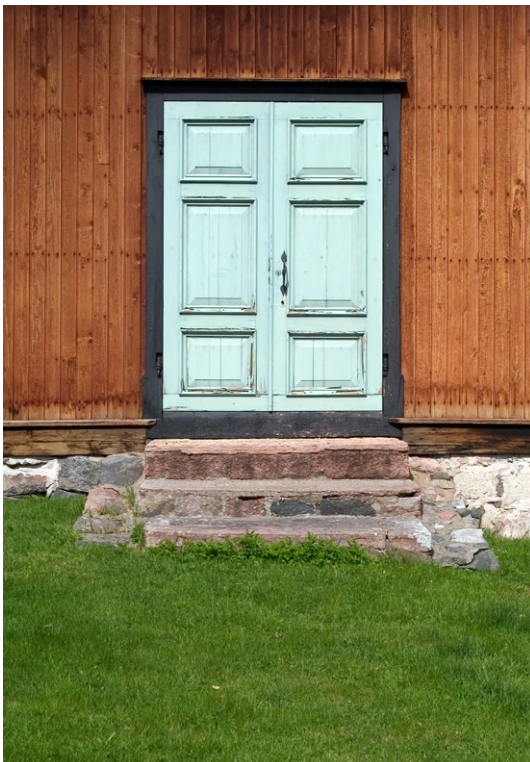
Södra korsarmens pardörrar.

Kyrkan har i västra, södra och norra korsarmarna ingångar försedda med gråmålade pardörrar med tre fyllningar i vardera dörrbladet. Huvudingången i väst stängs av en anordning bestående av järnkula och ett över en trissa löpande rep, fäst vid dörren. Dörren har ett stort dekorativt utformat låshus av järnsmide tillverkat i Stockholm och skänkt till kyrkan 1704. Framför västra ingången är trappsteg lagt med en kalkstenshäll över en ålderman vid Vira bruk, död 1787.

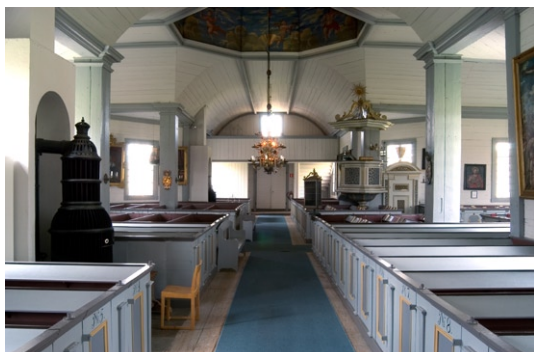
Kyrkorummet åt norr.

Kyrkorummet har ljusa och öppna volymer med en rymdskapande kupol i korsmitten försedd med **barockmålningar**. Innerväggarnas vitmålade liggstimmer indelas av gråmålade **pilastrar** och en gråmålad profilerad taklist. Korsarmarnas tunnvalv utgörs av vitmålade bräder, uppdelade i längsgående fält genom profilerade gråmålade lister. Tunnvalven förenar sig i korsmitten till kupolen och vilar på träpelare med listverks**kapi-täl**. Kupolen med **barockmålningar** framställer grå moln och rosa änglar på blå grund. Kupolvalvet saknar fönsteröppningar och överljus, en egenhet som är karaktäristisk för de holländska **barockkyrkorna** med korsform och centraltorn.

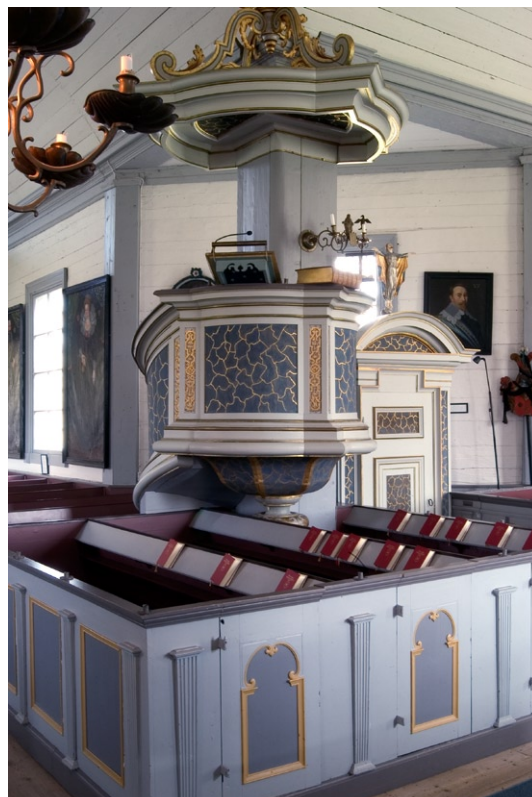
Predikstolen.

Predikstolen är placerad vid östra och norra korsarmens mötespunkt. En svängd uppgång till predikstolen är försedd med en gavelkrönt dörr med en Kristusskulptur. Uppgången, liksom predikstolen, är gråmålad med ådringsmålad fält på blå botten. Ljudtaket är prytt med **voluter**, krönt av en Gudssymbol omgiven av solstrålar. Predikstolen är utförd i en enkel **barockstil** och är troligen samtida med kyrkan. Dopfunten av trä är åttkantig och utformad som en **kalk** med lock. Dopfunten och predikstolens ådringsmålning är utförd av målaren Lennberg 1740.

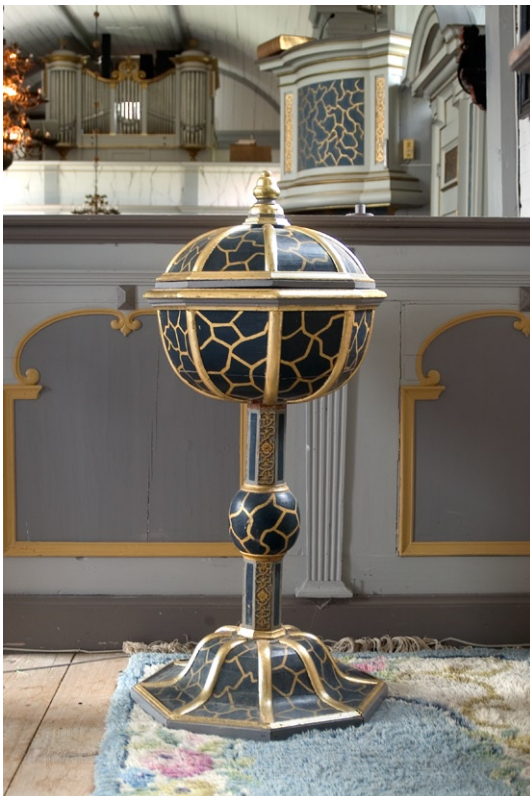
Dopfunten.

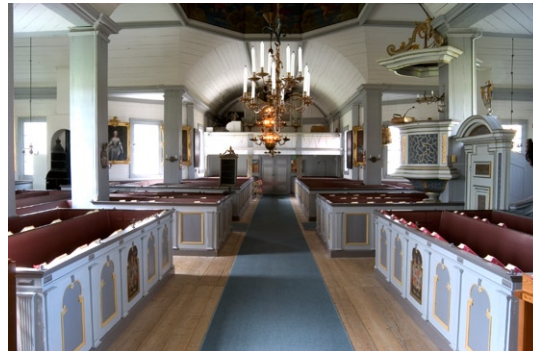
Kyrkorummet åt väster.

och har vitgrå marmoreringsmålade barriärer. Orgelfasaden är samtida med läktaren och utförd efter C G Blom Carlssons ritningar och målade i ljusgrått med förgyllda detaljer. Orgelverket är byggt 1925 av Åkerman & Lund, senare utökat av Bo Wedrup, och omfattar 15 stämmor.
