HUSBY-SJUHUNDRA KYRKA

AV I. WILCKE-LINDQVIST

UPPLANDS KYRKOR - 101

Andra, reviderade upplagan

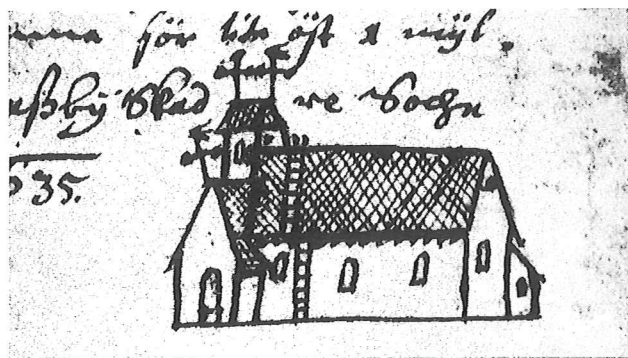
Kyrkan år 1635. Efter Rhezelius.
Foto ATA.

Att kyrkan haft ett torn i väster framgår dels av kyrkböckerna, dels av en teckning från 1635 (fig. s. 2), dels slutligen av planen, som visar att södra muren väster om vapenhuset är något indragen i förhållande till muren öster om vapenhuset. Vissa skäl talar för att även tornet hade hörnkedjor av huggen sandsten. Om det icke tillhörde den ursprungliga planen, så måste tornet likväl ha tillagts på ett tidigt stadium.

norra sidan fanns antagligen inga fönster. Att nu ett fönster, som i formen något avviker från de övriga, är klämt så tätt intill vapenhuset, tyder på att innan vapenhuset tillbyggdes, ett litet fönster fanns på denna plats (jfr teckningen s. 2), vilket man längre fram förstorade så mycket sig göra lät.

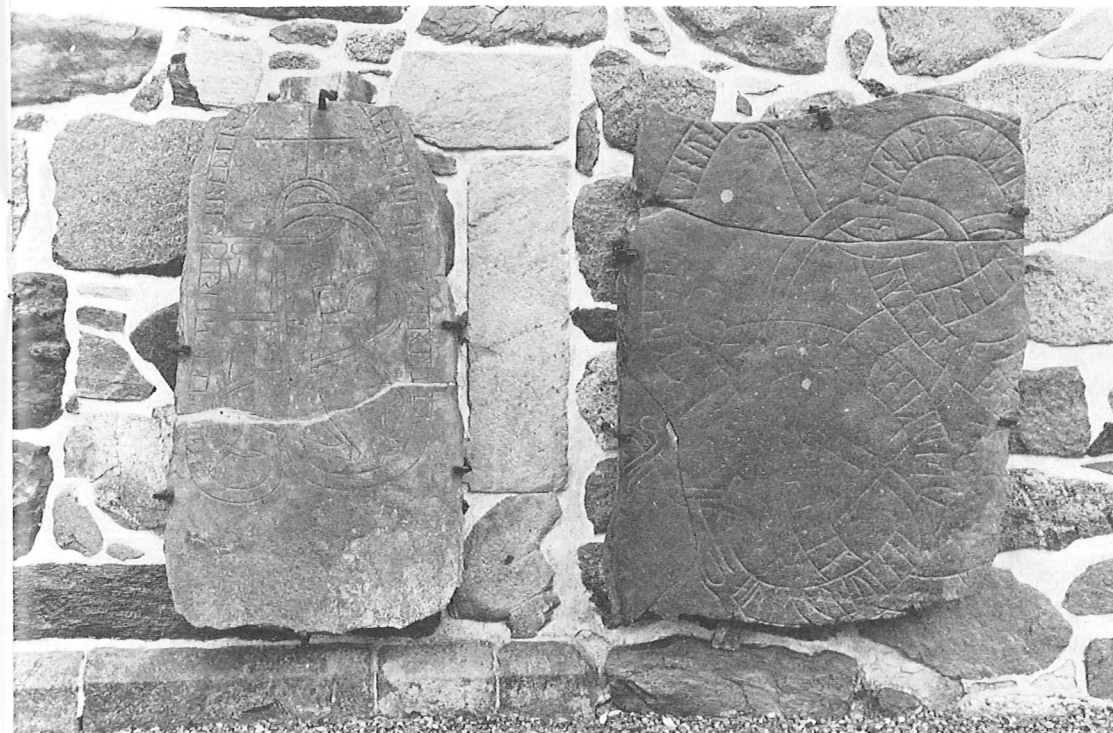
*Den ursprungliga kyrkans sandstenssockel och nordvästra sockelhörn.
Foto Gösta Jansson, Norrtälje.*

sida. Vad som ännu finns kvar av denna äldsta kyrka är dess långhus, som utgör mittpartiet av den nuvarande kyrkan. Dessa slutsatser kan man dra på grund av att den äldsta kyrkan hade en sockel av sandsten. Denna skråkantade sockel finns nämligen ännu kvar, på kyrkans norra sida i sin ursprungliga utsträckning, som visar hur långt långhuset tidigare var. Man kan se dess västra hörnsten mellan de båda runstenar, som numera är uppresta mot kyrkans norra mur och dess östra, ehuru mindre tydligt, under fönstret närmast sakristian. Sockeln förefaller här mycket låg, men det beror på att marken höjts. På kyrkans södra sida fortsätter sockeln nästan ända fram till kyrkans nuvarande sydöstra hörn, men här iakttagas man, att de östligare sockelstenarna är underbyggda med vanlig gråsten och att de allra östligaste har en rundad kontur. Detta måste betyda, att man vid en tillbyggnad åt öster flyttat dit sockelstenar från ett smalare kor och en halvrund absid. Ett par stenar från samma sockel omramar ingången till sakristian.

Kyrkan har också sandstensblock i hörnen. Dessa hörnkedjor är vid tillbyggnaderna mot öster och väster utflyttade från sina ursprungliga platser i den första lilla kyrkans hörn. Stumpar av hörnkedjorna finns

dock kvar dels över den ovannämnda hörnstenen på norra sidan, dels på motsvarande plats på södra sidan (synlig inne i en avbalkning i vapenhuset).
