# Bevarande- och Utvecklingsplan

## ÖRGRYTE NYA KYRKOGÅRD

Göteborgs Kyrkogårdsförvaltning  
April 2009

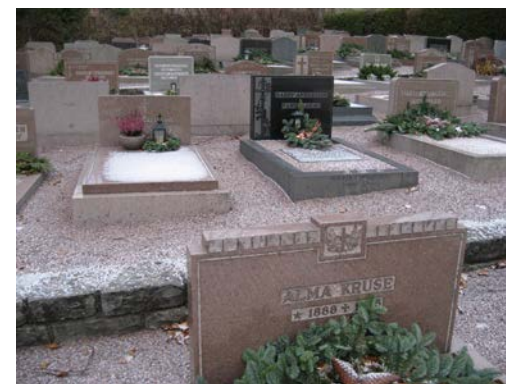
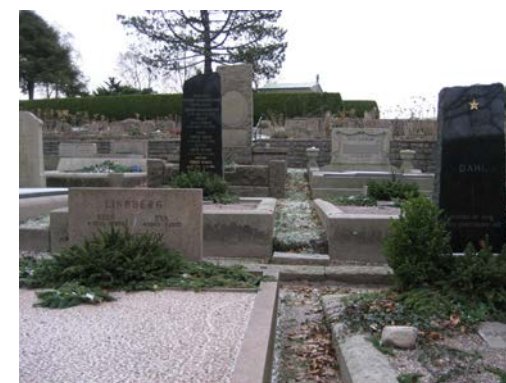
Homogena, låga gravvårdar i västra delen av kvarter 11. Mer varierande karaktär i kv. 6 (lägre del).

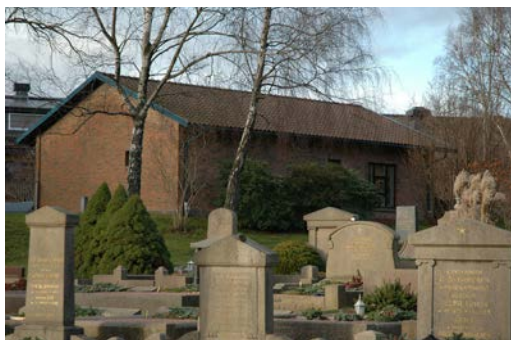
Idag finns enbart en ekonomibyggnad placerat på nordvästra delen av kyrkogården, uppförd 1984 i rött tegel och sadeltak med taktegel.

Dagens ekonomibyggnad, foto från 2008.

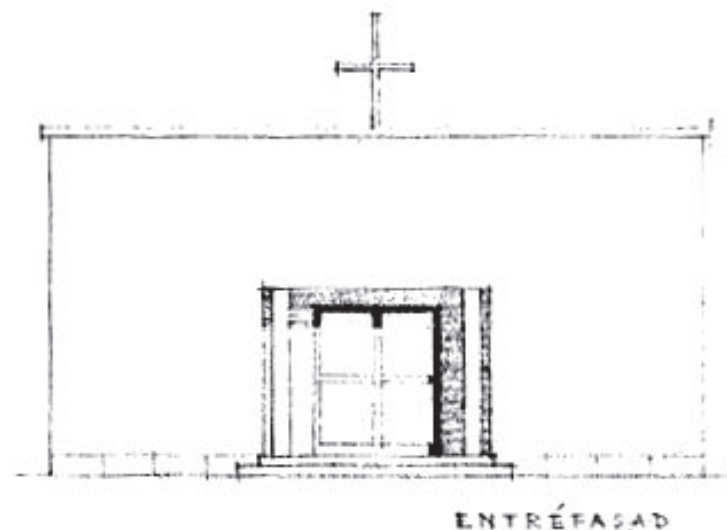
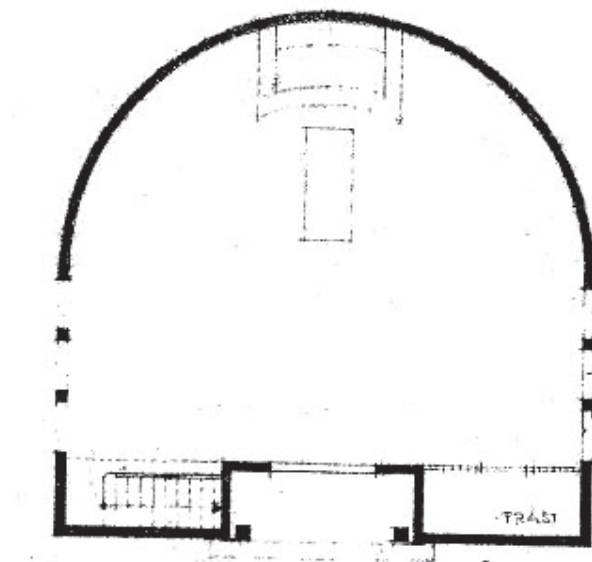
Kyrkogården är placerad friliggande knappt en kilometer nordöst om själva kyrkobyggnaden. Ett begravningskapell och en bisättningsbyggnad uppfördes 1938, ritat av arkitekt G. Ålander i modernistisk stil. En tillbyggnad av denna planerades 1973, men 1981 ansökte istället Göteborgs Kyrkoförvaltning om rivning av kapellet vilket länsstyrelsen beviljade. Länsstyrelsen påpekade dock att begravningskapellets monumentala avslutning av kyrkogårdens mittgång borde ersättas av annan konstruktion för att inte alléns avslutning skulle bli för abrupt.

Kapell uppfört 1938, rivet 1981. Ritningar Göteborgs Landsarkiv, Örgryte kyrkoarkiv.

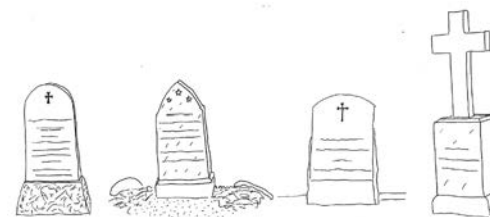
Några av kyrkogårdens äldsta gravvårdar återfinns i fält 1-4, 6,7,8 och 12. Vanligt under slutet av 1800-talet är vårdar i granit med grovhuggna sidor och slät, blankpolerad framsida eller enbart blankpolerat inskriptionsfält.

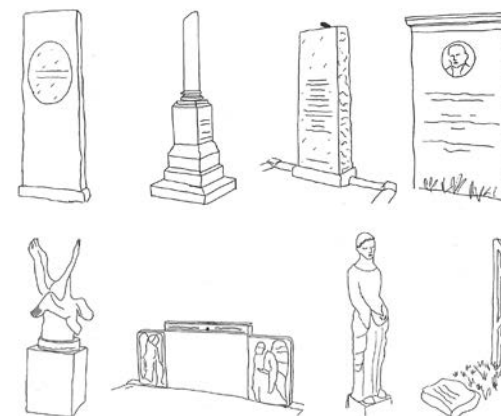
Högre stenar, obelisker och kolonner delar utrymmet med mer klassicistiskt utformade gravstenar mellan 1900-1930. Dessutom förekommer allt mer individuellt utformade vårdar. Den första kopparskulpturen på nedre raden är placerad uppe på kullen i fält 6 och är synlig från stora delar av kyrkogården.

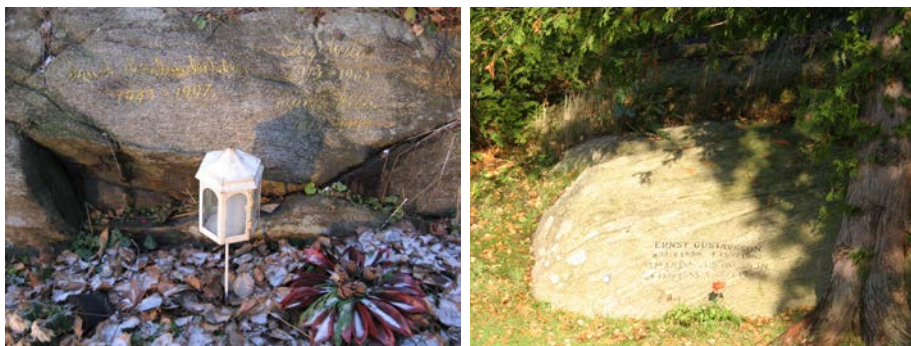
Ett karaktäristiskt särdrag är inskriptioner direkt i berget.

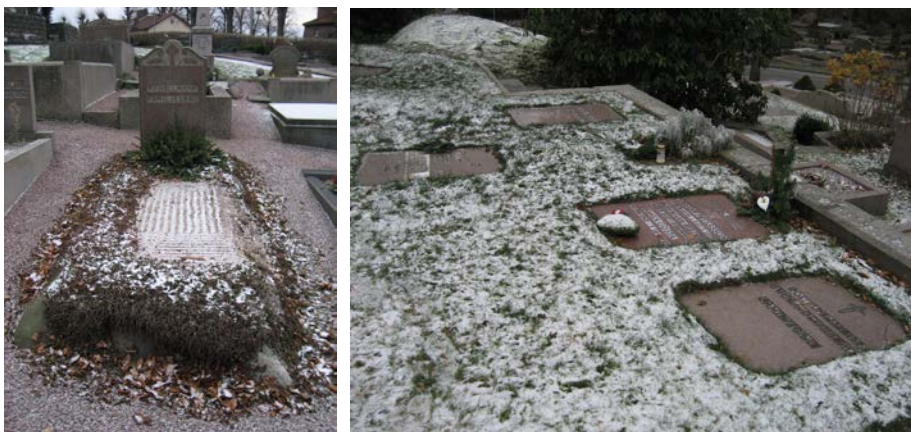
Sedumklädda stenramar samt liggande gravvårdar utgör mindre vanliga variationsdrag.

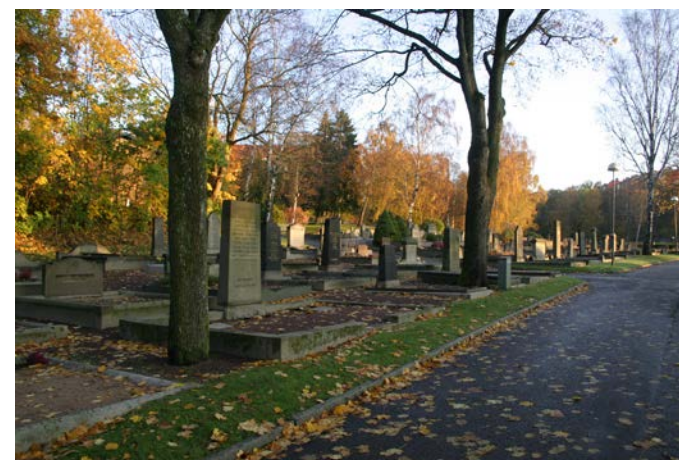
Östra delen av fält 11. Flera gravvårdar från 1900-1930-talen har framträdande och monumental karaktär.

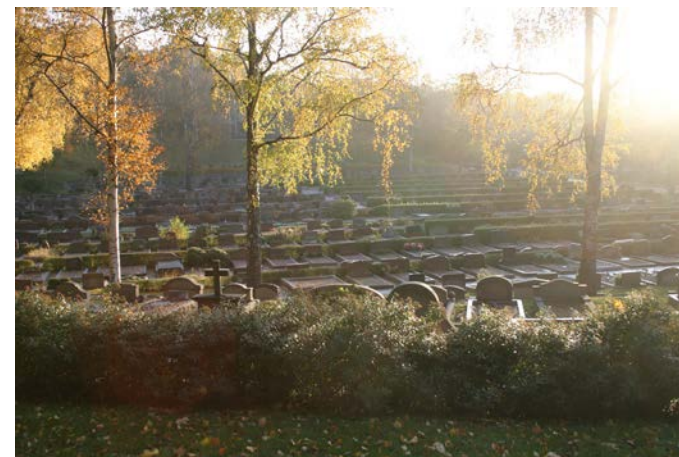
Fält 1-4 består främst av låga och breda gravstenar av homogen karaktär.

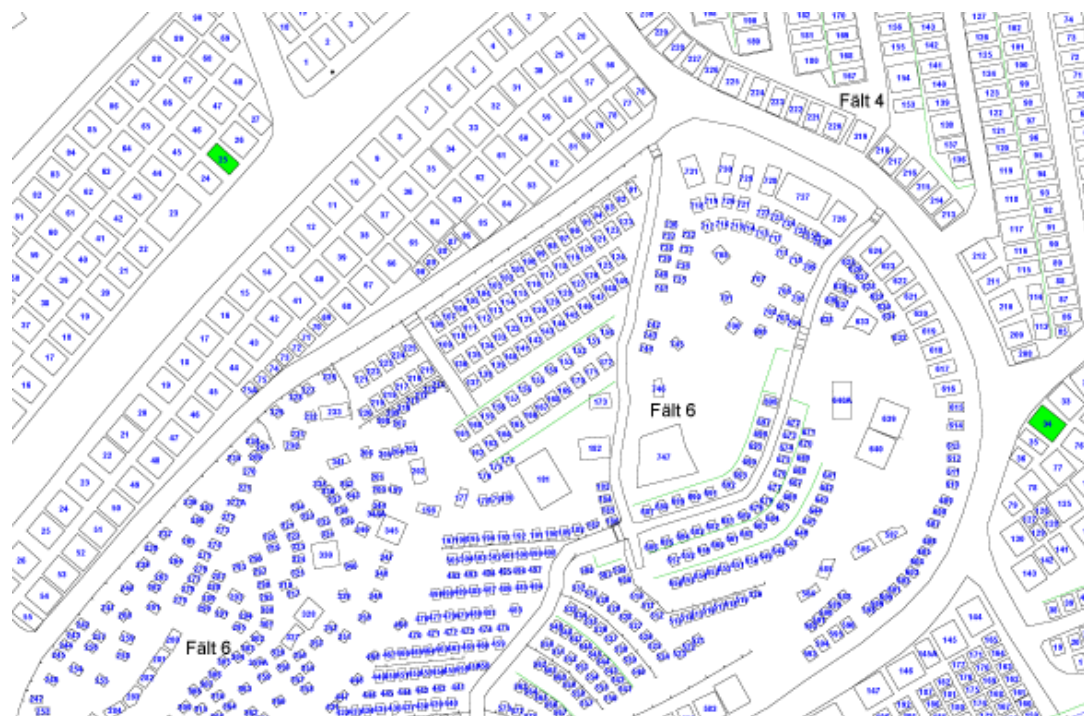
Karta över kyrkogårdsförvaltningens kulturgravar, Göteborgs Kyrkogårdsförvaltning 2008.

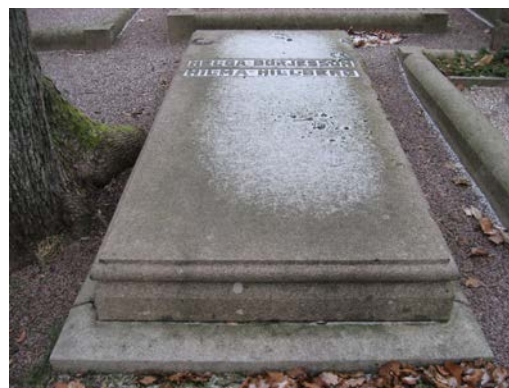
**FÄLT 11, GRAV 25**

Överflödigt grus runt graven bör tas bort. Lönnens rotsystem mot västra långsidan har påverkat basen och spräckt den på mitten. Grus i sprickorna skall tas bort och fog sättas till för att stoppa kommande frostsador. Översyn bör göras kontinuerligt.

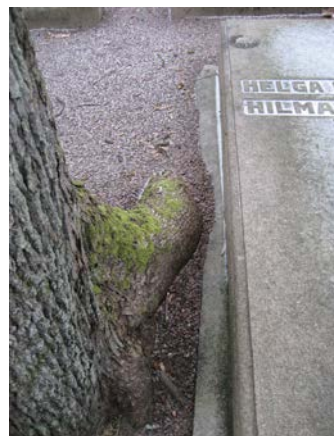
*Rotsystemet påverkar stenramen.*

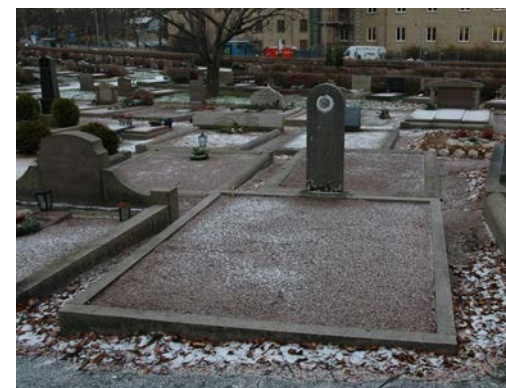
**FÄLT 4, GRAV 34**

Glipor på grund av sättning har tidigare åtgärdats men bör ses över kontinuerligt för att undvika framtida frostsador. Bortfall av kransens keramikmaterial bör åtgärdas.

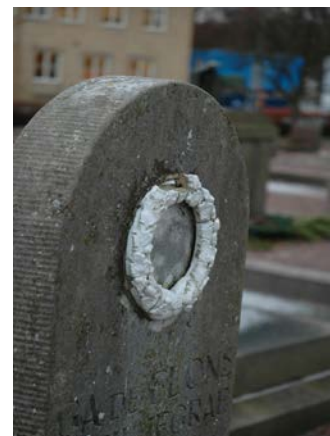
*Keramikkrans.*

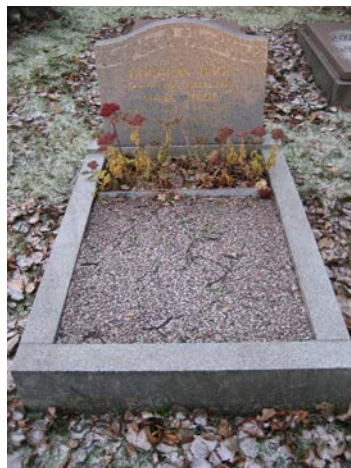
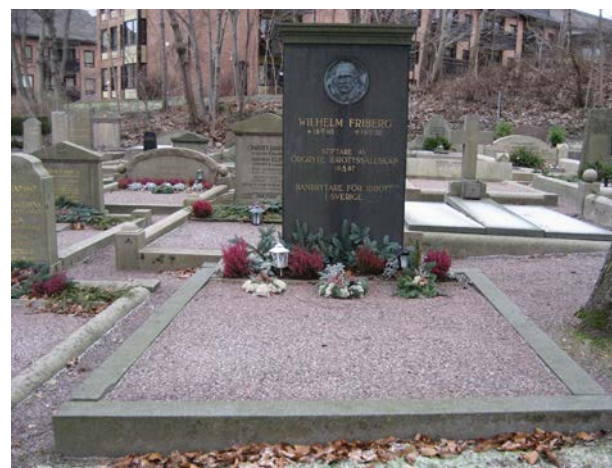
*Exempel på gravar som pekats ut som vårdar med omistligt värde och som i sin helhet måste bevaras för framtiden. Fält 12 (Håge) samt fält 11, nr 16 (Friberg).*

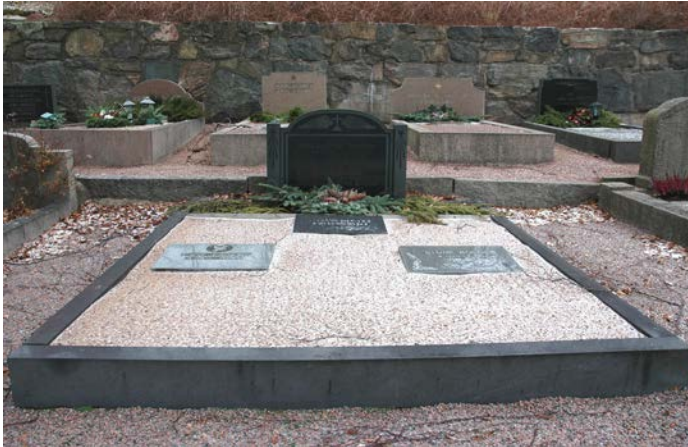
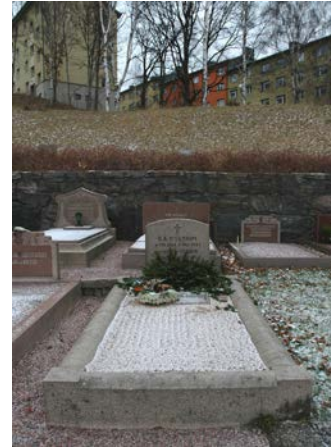
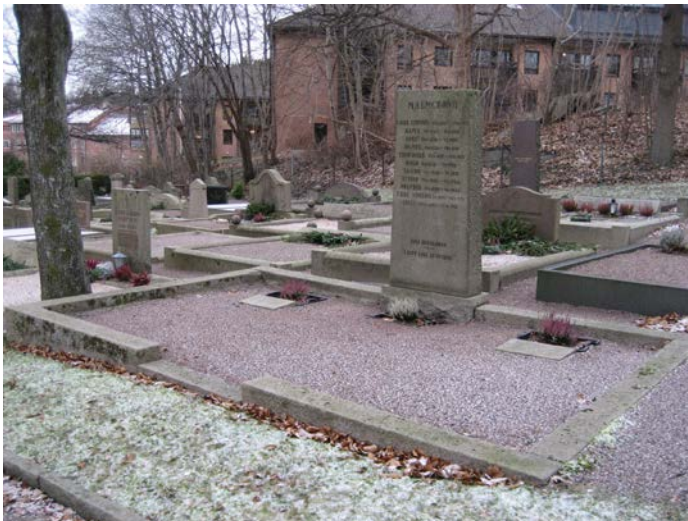
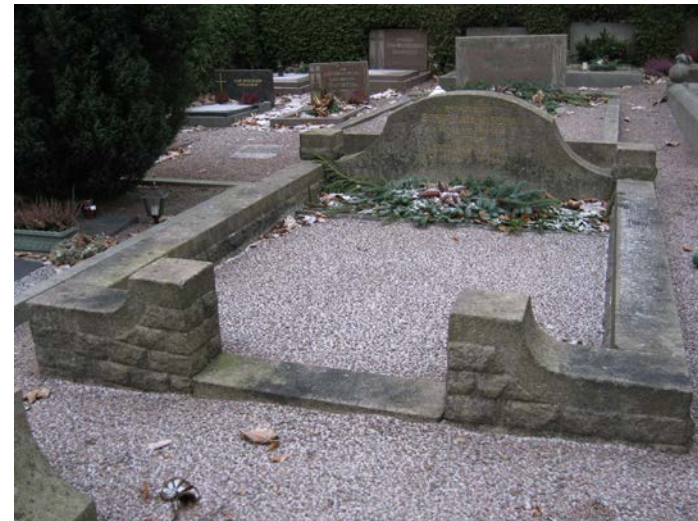
Exempel på gravar som pekats ut som vårdar med omistligt värde och som i sin helhet måste bevaras för framtiden.  
Ovan från vänster: fält 13, nr 30, 21, fält 11 nr 93., fält 11, och 23.

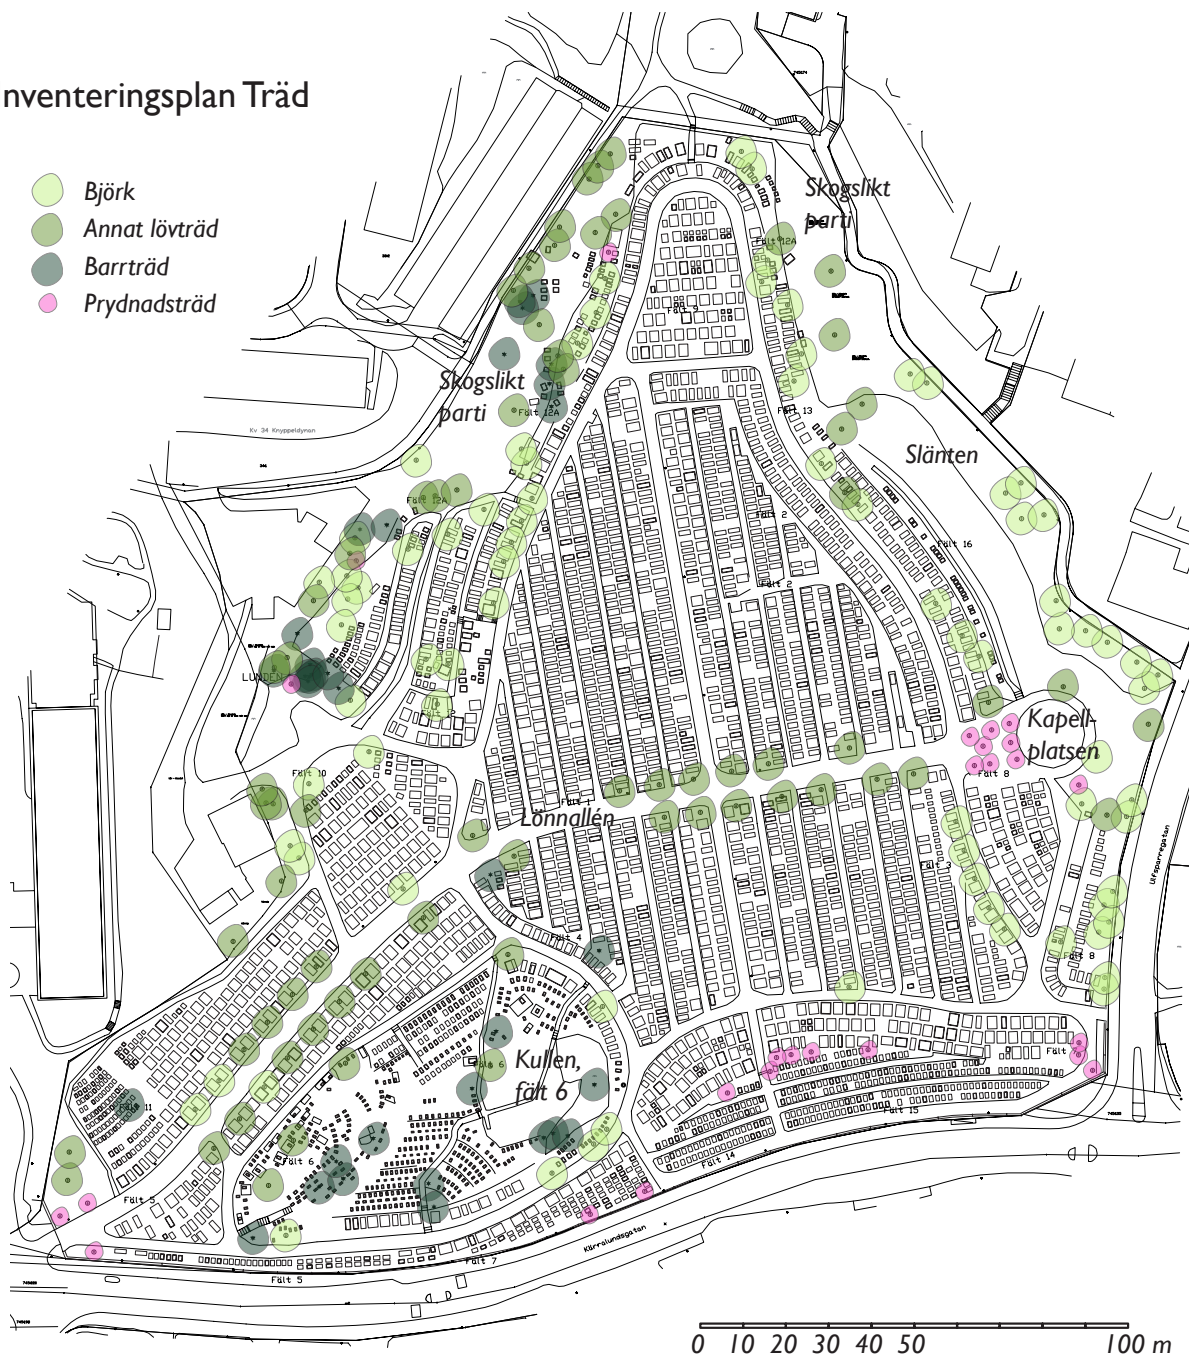
## Inventeringsplan Träd

- Björk
- Annat lövträd
- Barrträd
- Prydnadsträd

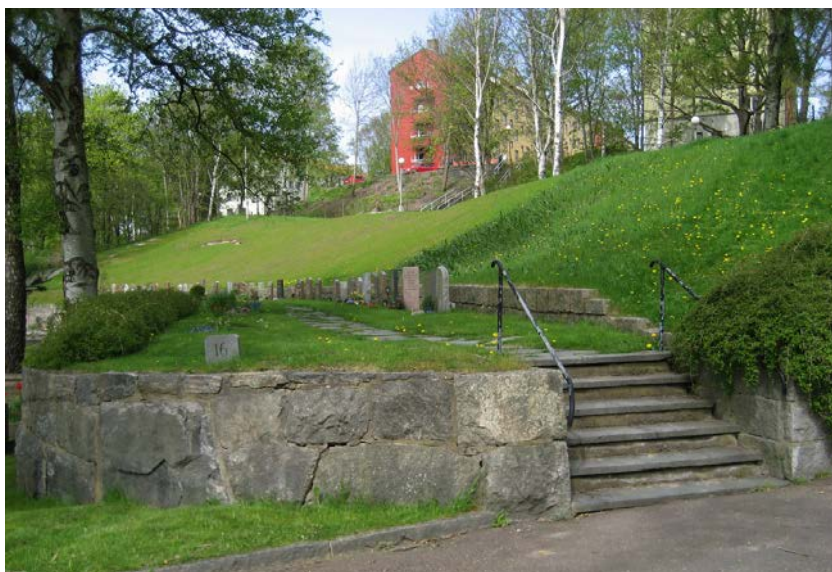
*Slänten, i bakgrunden syns sättningarna*

Södra sidan som går längs Kärralundsgatan kantas av en halvmetershög måbärshäck innanför kyrkogårdsmuren. Längs delar av östra sidan sträcker sig en gräsbevuxen slänt. Denna slänt är inte stabil och jorden har rasat vid flera tillfällen. Slänten utgör således ett säkerhetsproblem såväl som ett estetiskt problem och bör få en annan utformning.

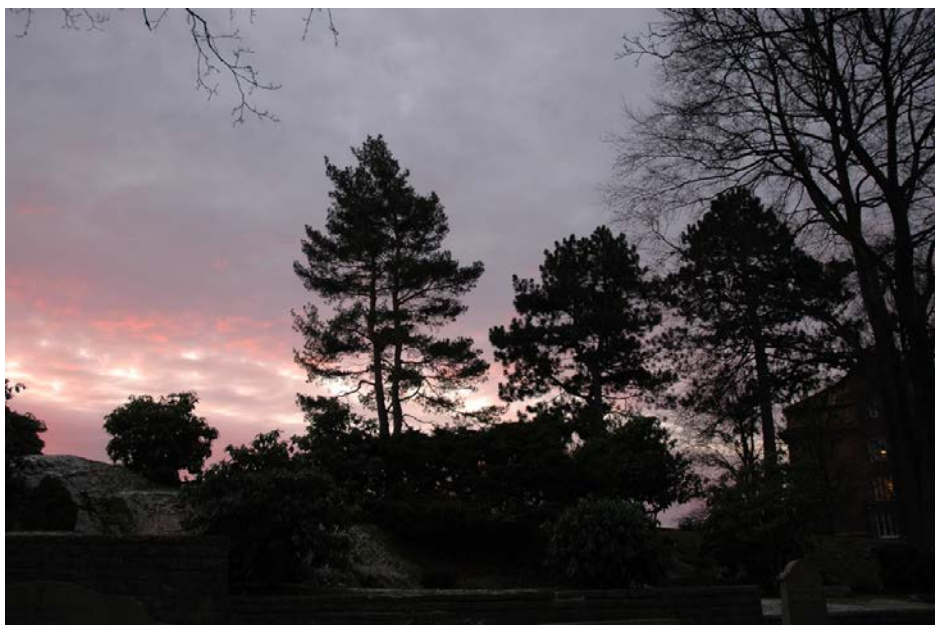
På kullen i fält 6 finns flera träd som är värdefulla för hela kyrkogården, det gäller bland annat svarttallarna, bokarna och hemlocken vars siluetter mot himlen syns från nästan hela kyrkogården. Samtidigt utgör de inramande element tack vare sin upphöjda placering i kyrkogårdens nederkant.

*T. v: Svarttallarna  
på kullen*

*T. h: Lönnallén i  
höstfärger*

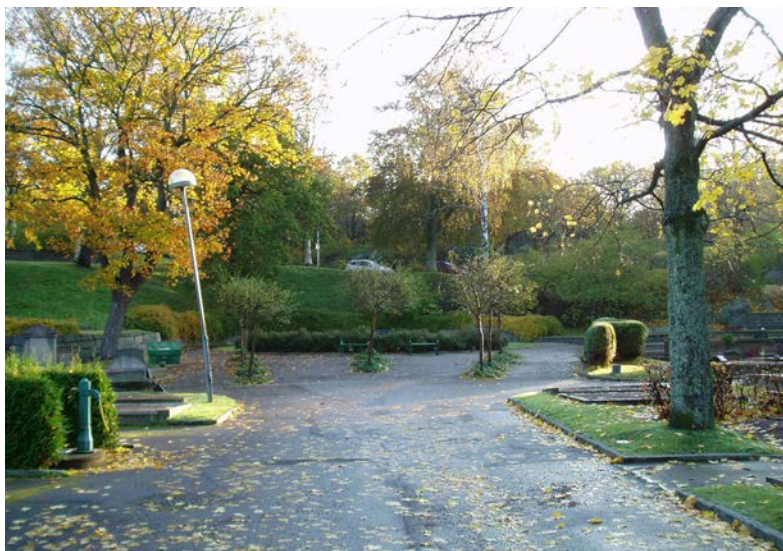
*Kapellplatsen som avslutning på allén*

De åtta hagtorn som idag står framför kapellplatsen har alla nedsatt kondition. De små träden växer i hål i asfalten och där träden försvunnit har de efterlämnat små tussar med markrosor och gräs. I övrigt består platsen av en cirkelformad gräsmatta, delvis kantad av rosenspirea. Cirkeln omsluts i sin tur av en promenadgång och en stödmur med stefanandra.

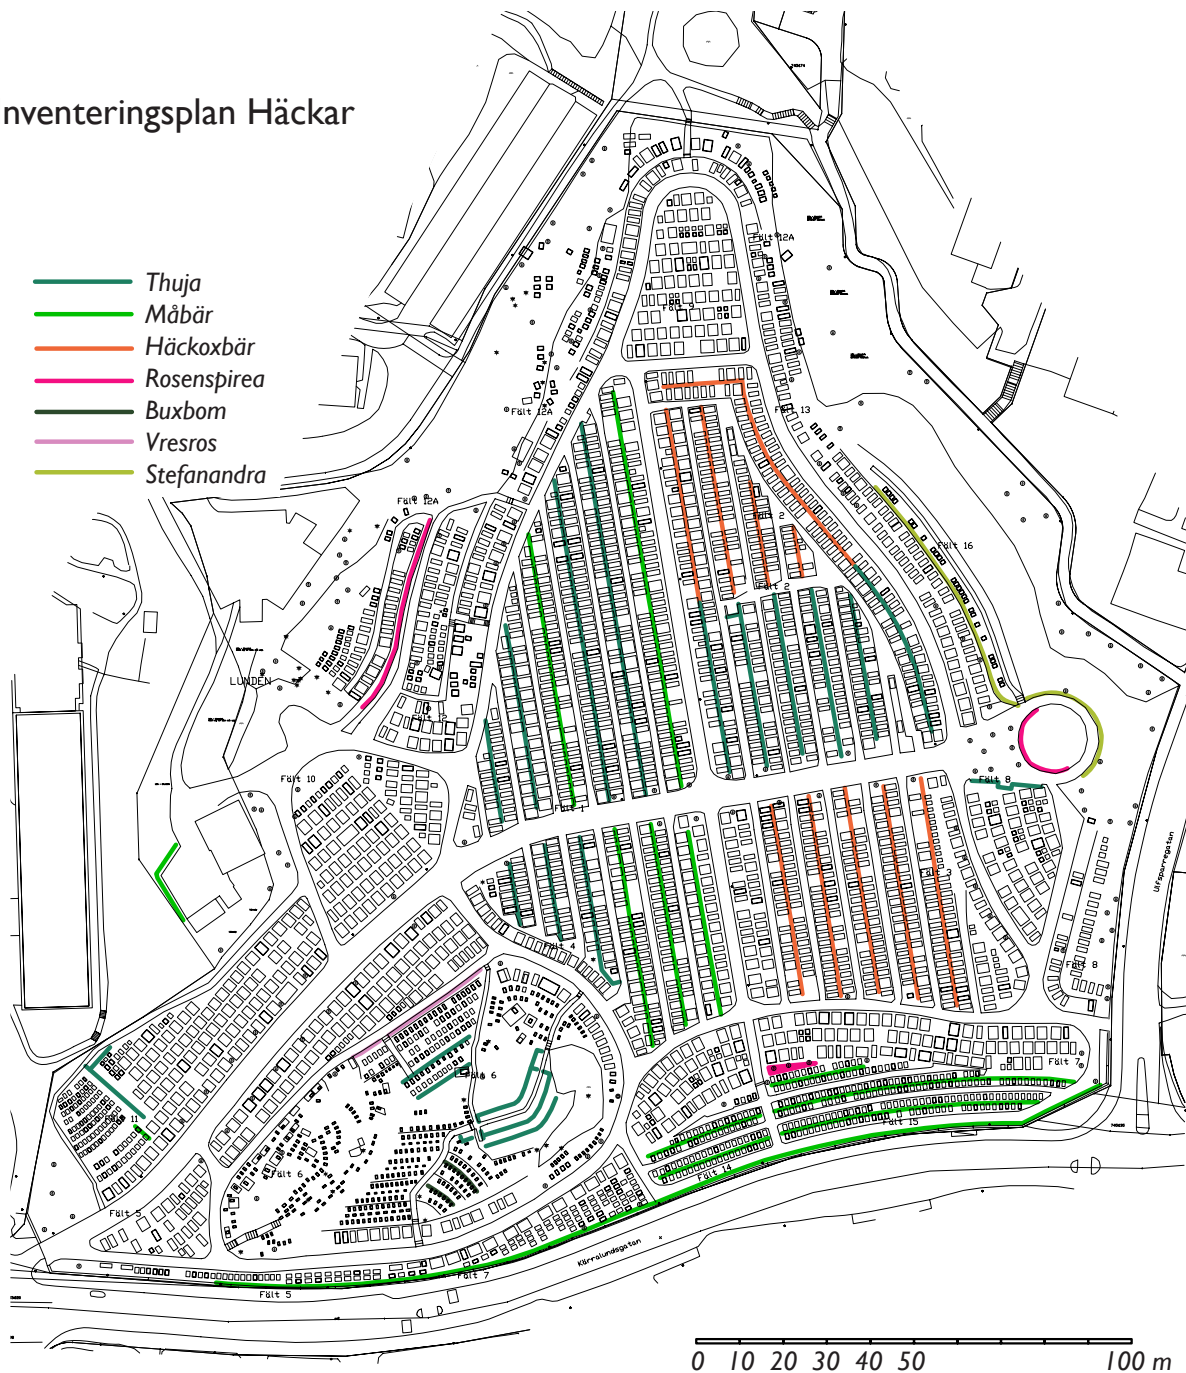
## Inventeringsplan Häckar

- Thuja
- Måbär
- Häckoxbär
- Rosenspirea
- Buxbom
- Vresros
- Stefanandra

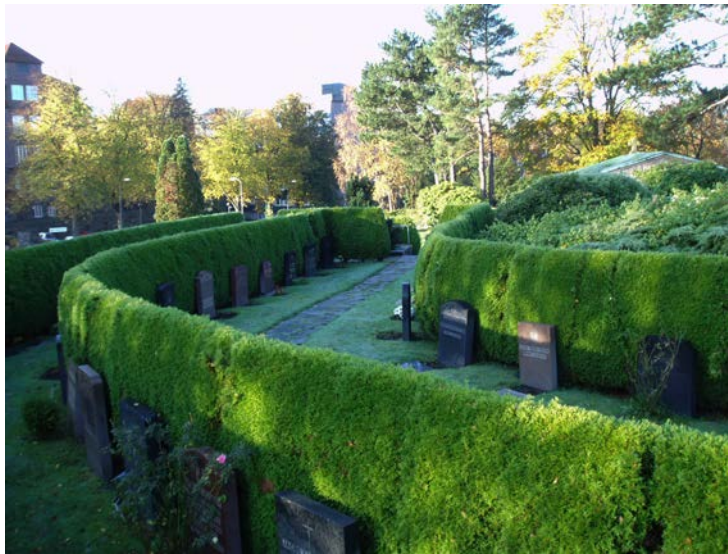
I fält 6 finns flera häckar som fungerar mer som rumsindelare eller som förstärkande komplement till stödmurar som de två buxbomshäckarna.

*Thujahäckarna i fält 6.*

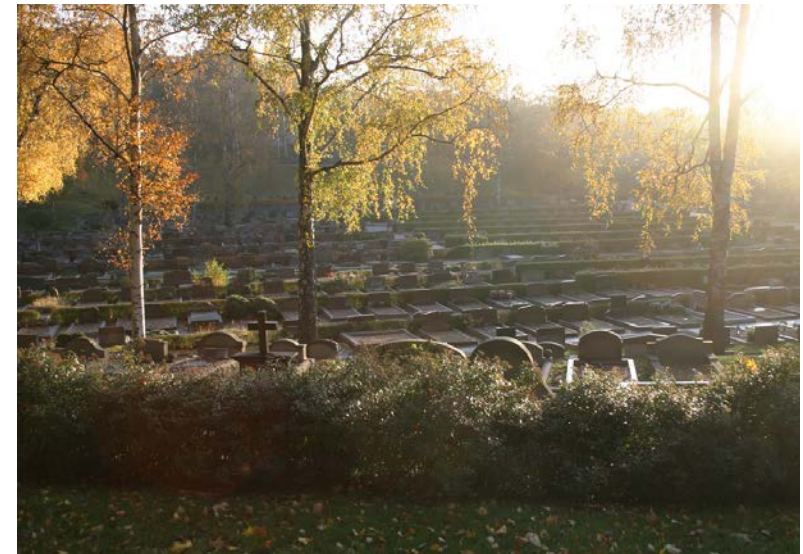
I fält 1-4 samt 14-15 finns rygghäckar mellan nästan alla gravrader. Häckarna består av thuja, oxbär eller måbär och är mycket välskötta.

*Utblick över fält 3 och 4 där rygghäckarna syns tydligt.*

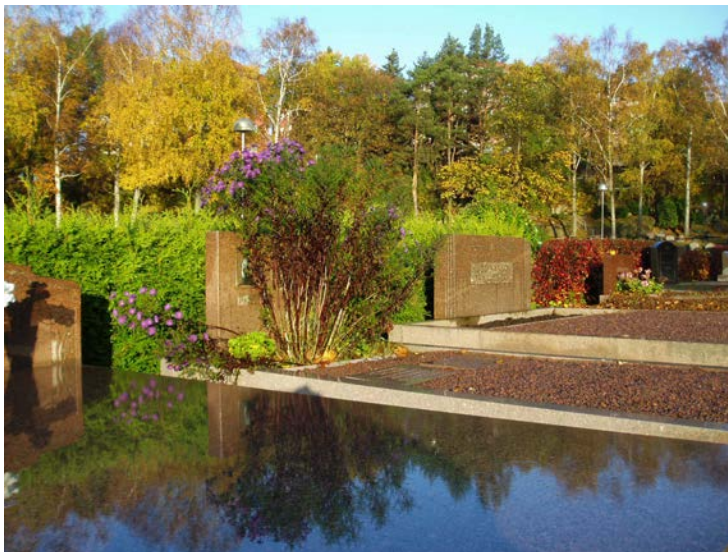
*Thujahäckar närmast och oxbärshäckar i fält 2.*

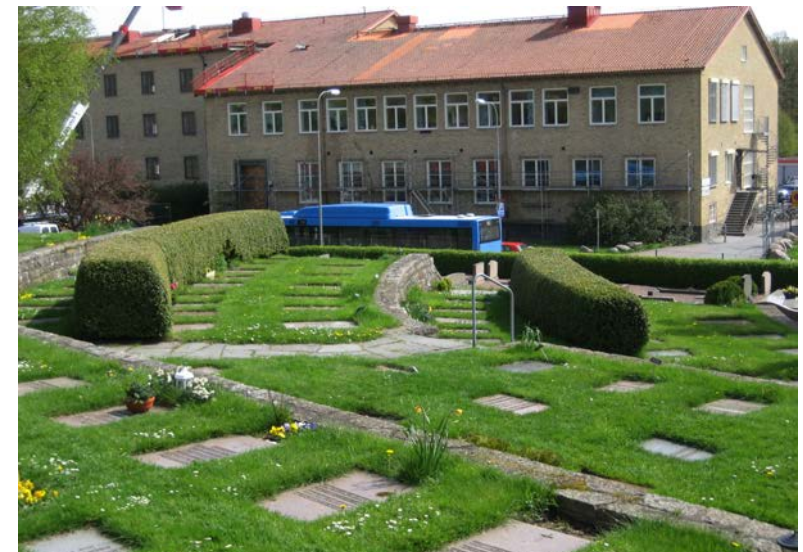
*Buxbomshäckar i fält 6.*

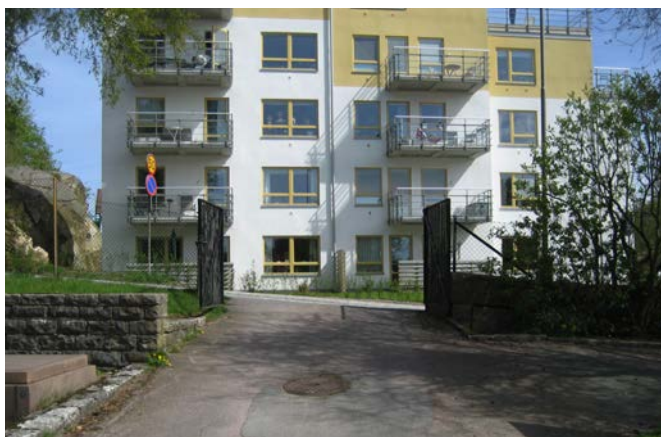
Entrén i sydöstra hörnet

In till Örgryte nya kyrkogård finns tre entréer, en i varje hörn av triangeln. Huvudentrén ligger i sydvästra hörnet och består av tre grindstolpar i granit som delar in den breda öppningen i två. En för fotgängare och en för bilister. I det sydöstra hörnet ligger också en entré som är anpassad för bilar. Den har en svart järngrind som är fasthakad på två grindstolpar i granit. Denna grind är också gränsen för kyrkogårdsmurens sträckning. Efter grinden sträcker sig sedan ett enkelt gunnebostängsel. Entrén som är belägen i det norra hörnet av kyrkogården består bara av en mycket enkel trappa som leder ner bland gravkvarteren.

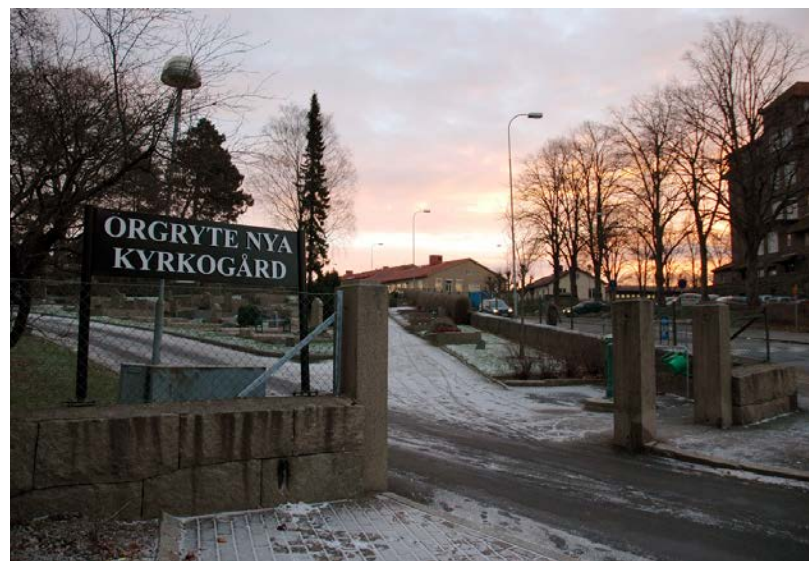
Kyrkogårdens huvudentré i sydväst.

En vattenpost precis vid huvudentrén som skulle kunna rustas upp, till exempel genom att en rygghäck planteras.

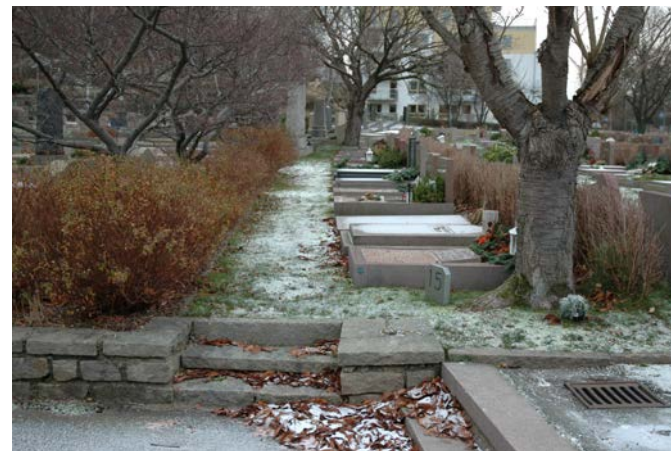
De flesta av gravfälten på kyrkogårdens centrala delar är belagda med grus, med kantlister och små överblivna ytor av gräs. Trots stora hårdgjorda ytor känns kyrkogården ändå inte som en stenöken mycket tack vare dessa gräsremсор och rygghäckarna. I de naturliga partierna i periferin har fälten relativt nyligen besatts med gräs, något som stämmer väl in med den naturliga vegetationen. Även kullen i fält 6 är gräsklädd liksom fält 15 och delar av fält 3, 5, 13 och 14.

Gångar med gräsyta i fält 15.

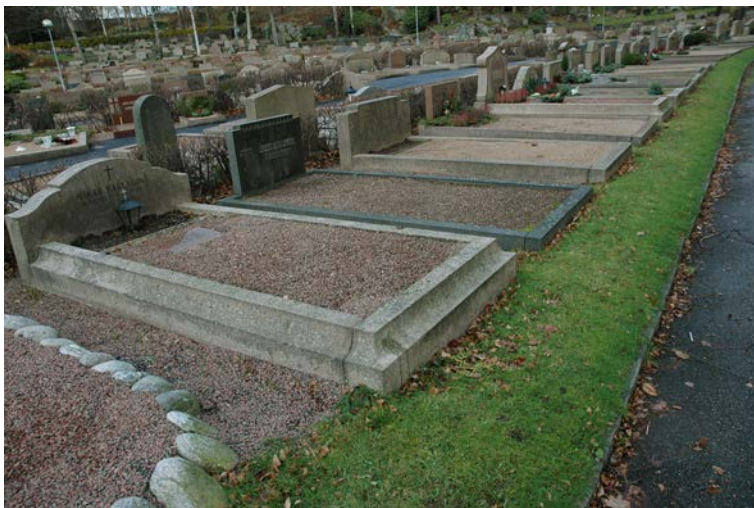
Grusbelagt fält med gräskant.

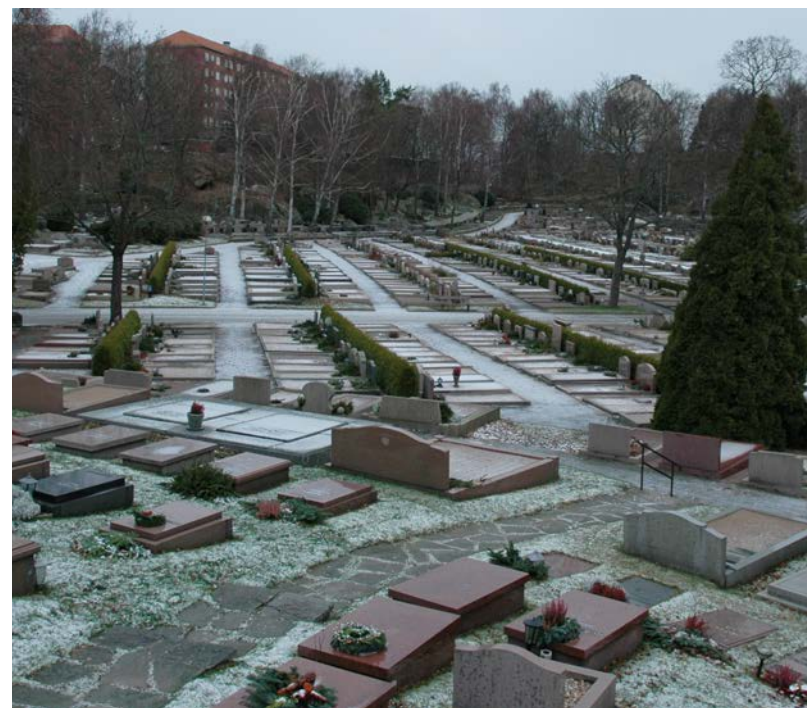
Slingrande gång belagd med naturstensplattor i förgrunden och raka asfaltgångar i bakgrunden

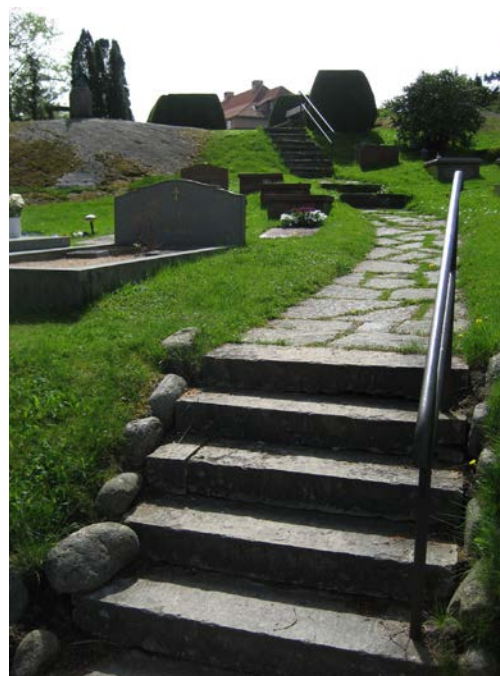
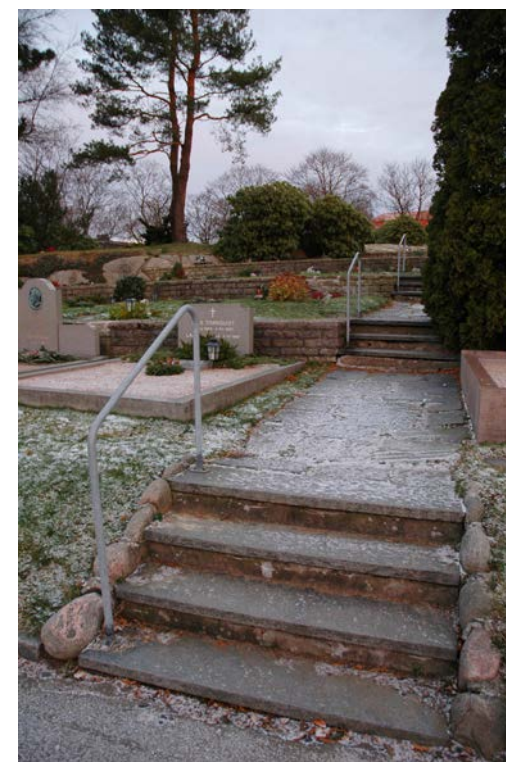
Längs alla längre trappor sitter enkla räcken i olika utföranden. De äldre är i svartmålat smide, medan de yngre är av ännu enklare snitt i galvaniserad metall.

*Ett par olika exempel på kyrkogårdens många trappor. Även räckena är olika utformade.*

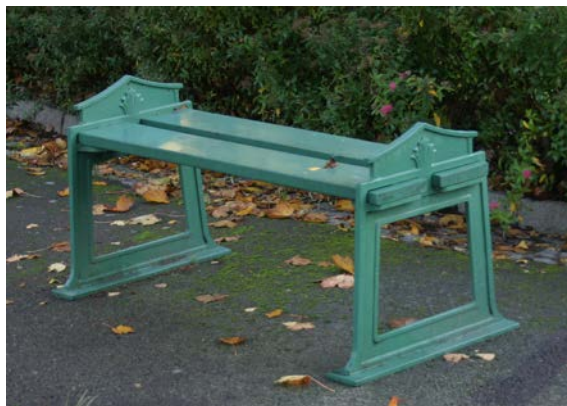
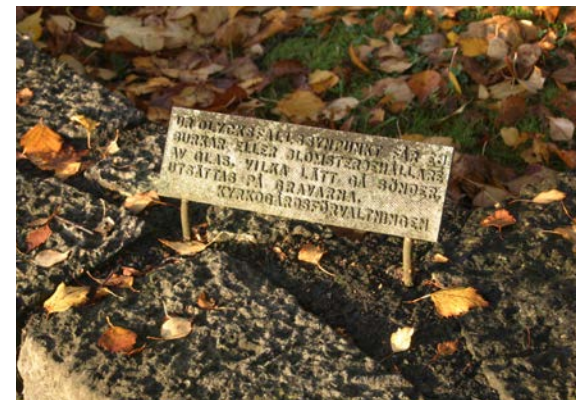
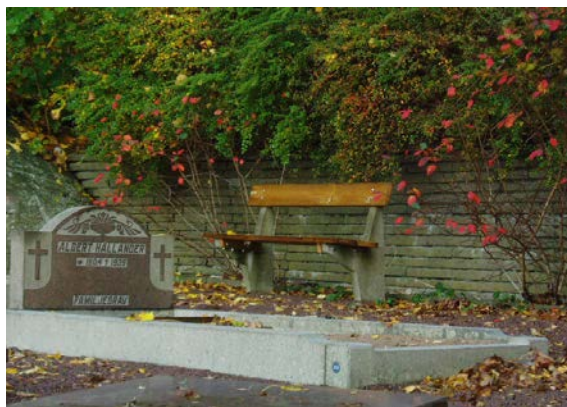
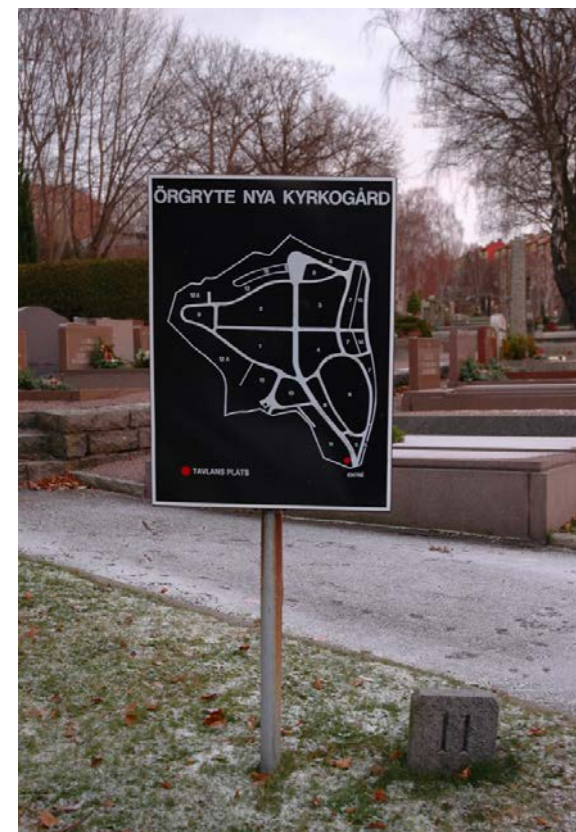
I spalten till vänster ett urval av befintliga bänkar. Den översta bör bevaras då den utgör ett traditionellt inslag i miljön. Den understa bilden visar den nya plastbänken.

Överst till höger, en liten ordningsskylt och underst den stora orienteringskartan och den lilla stenplatta som visar fältnummer.

På kyrkogården finns många olika modeller av bänkar. Det senaste tillskottet är en bänk som är tillverkad helt i plast och som skall vara tålig mot vandalism och inte kräva mycket underhåll. Rent estetiskt lämnar bänken dock en del att önska.

Kyrkogårdens skyltsystem består av orienteringskartor vid entréerna och mindre stenar där fältnumret är inhugget. Små skyltar som upplyser om ordningsregler finns kvar sedan gammalt.

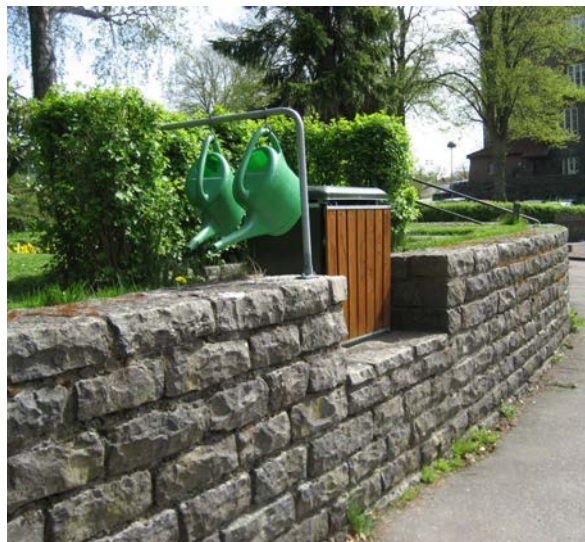
Exempel på plats för avfall och vatten.

På kyrkogården finns många platser där man kan hämta vatten och slänga skräp. Dessa platser är utformade på flera olika sätt. Vissa är murade konstruktioner, andra är häckomgärdade. De murade karn är kulturhistorisk värdefulla och omgärningshäckarna stämmer väl överens med kyrkogårdens karaktär som i övrigt baseras mycket på häckar. Gemensamt för båda typer är att de passar bra in i kyrkogårdens miljö.

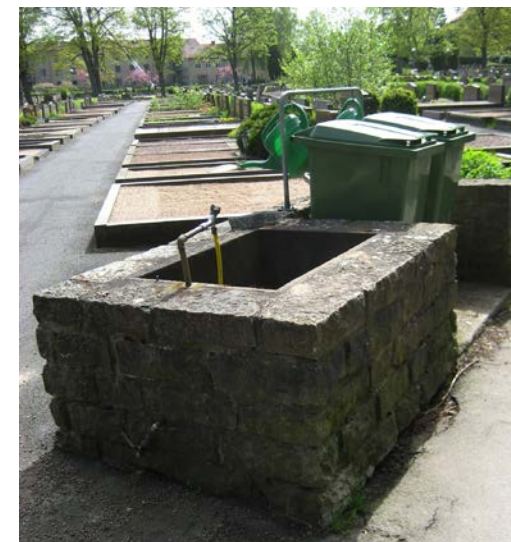
Miljöstation/vattenpost med murat vattenkar.

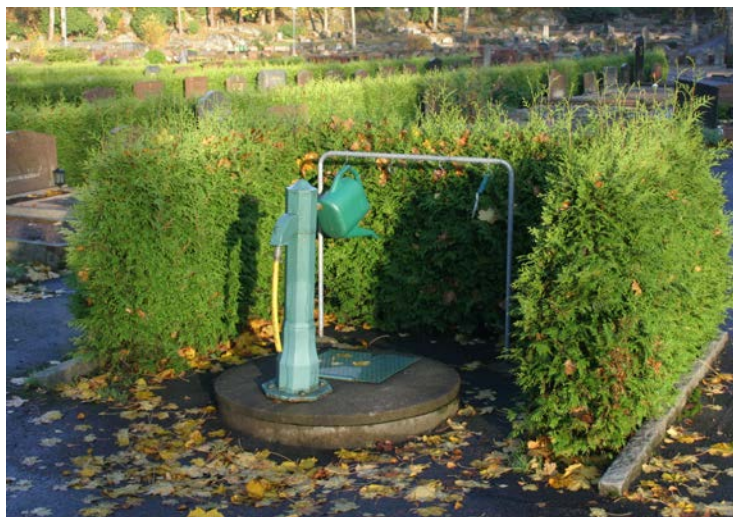
Exempel på häckomgärdad vattenpost. Lite längre bort står sopkärl som också är omslutna av häckar.

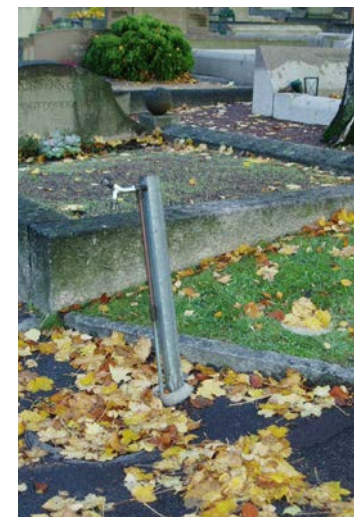
Ensam vattenpump

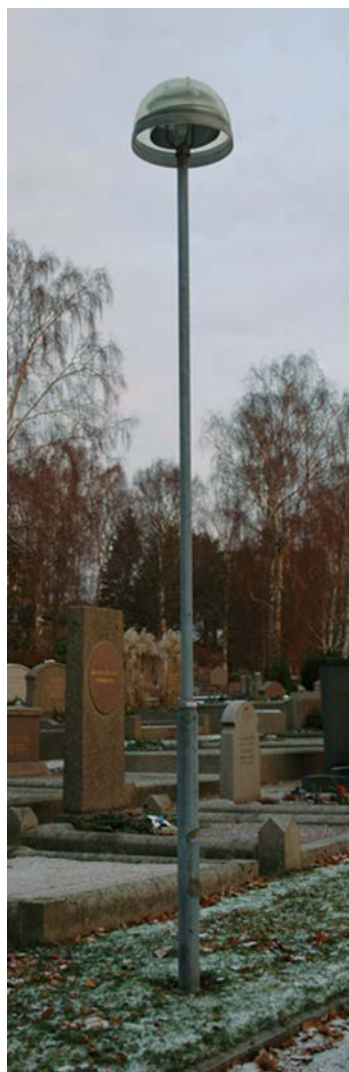
## Inventeringsplan Belysning

Planen ovan visar befintlig belysning och bilden visar befintlig stolpe och armatur.

Befintlig belysning finns längs allén och ner mot den östra entrén samt längs kyrkogårdens norr-södergående mittaxel. De enkla armaturerna är monterade på stolpar i galvat stål och bestyckade med kvicksilverlampor som ger ett kallt och ogemytligt sken. Kviksilverlampor har dessutom en dålig färgåtergivningsförmåga, något som blir extra tydligt på hösten när det är så mycket färger ute. Armaturen är dessutom ineffektiv och ger sämre belysning trots att lampan har en effekt på 70 watt. Kyrkogården är relativt väl upplyst delvis med hjälp av bland annat Kärralundsgatans gatubelysning, men det finns vissa områden och stråk som borde lysas upp bättre. Ett exempel på när man kan känna sig otrygg är att man med belysningens hjälp leds ut i ett mörkt område. Det gör också att man kan få svårt att uppfatta rummets gränser, det vill säga orienterbarheten på platsen blir sämre. En uppdatering av belysningen skulle dock ge både ett mer estetiskt intryck och utgöra ett mer ekonomiskt och miljömässigt hållbart alternativ.

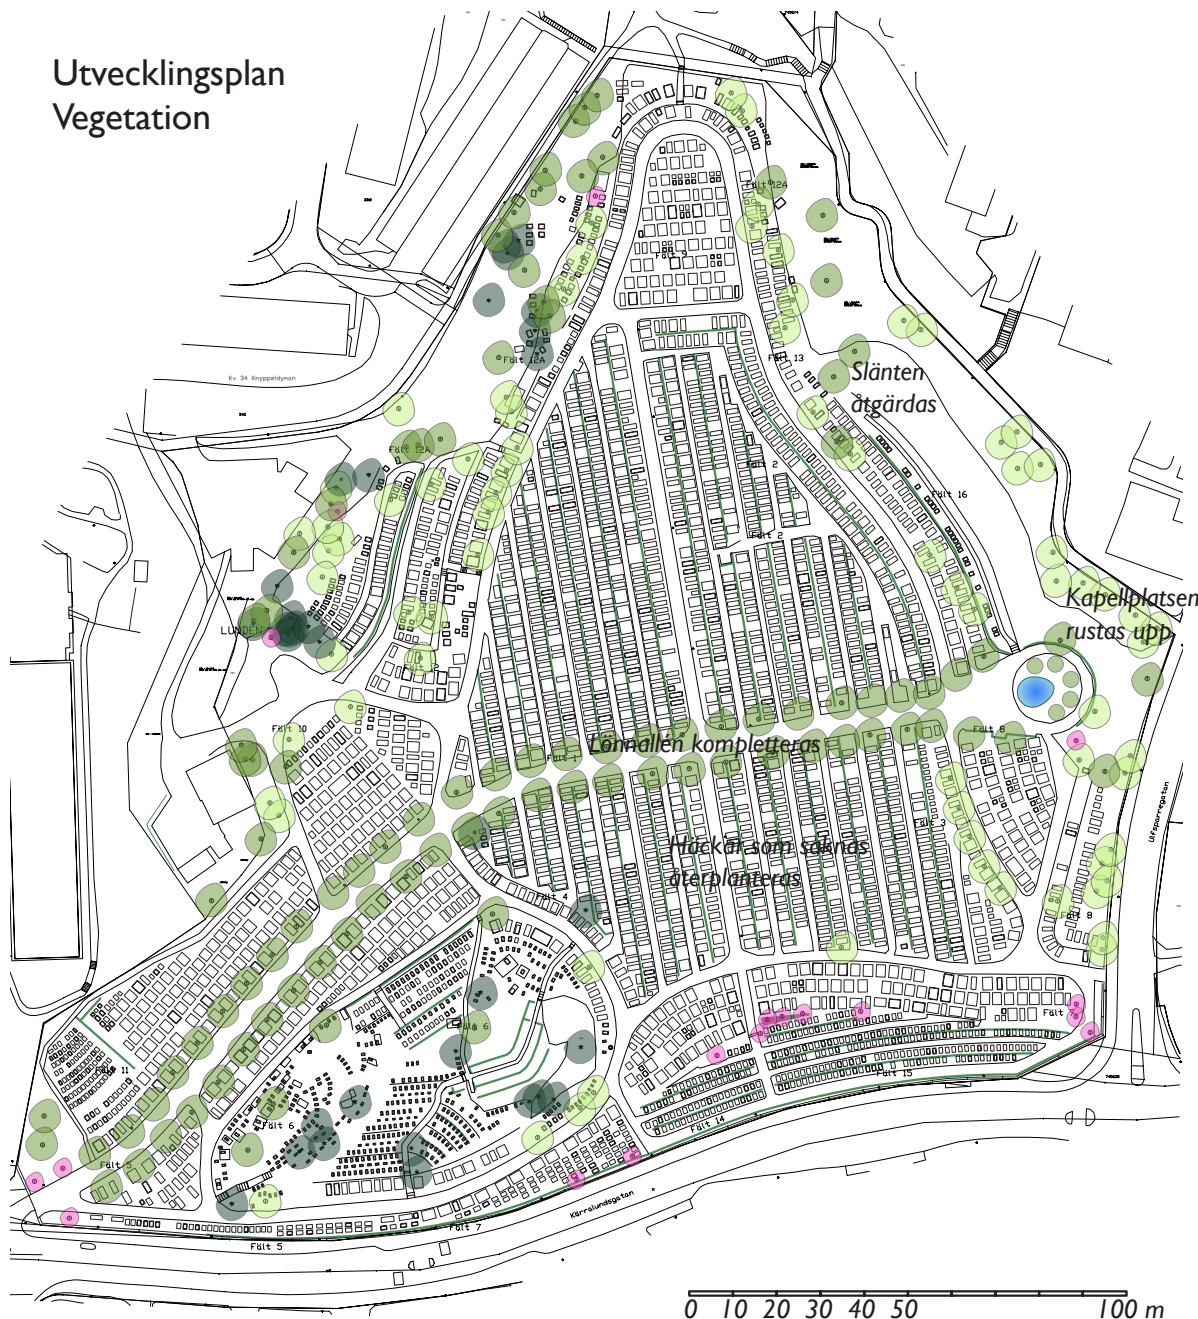
## Utvecklingsplan Vegetation

Denna kyrkogård har en ganska speciell karaktär som bygger på rygghäckar och naturlika kantpartier. Kyrkogårdens centrala delar är mycket öppna, och detta är ett uttryck bör behållas. Dock bör man betänka att kyrkogårdens relativt lilla trädbestånd till stor del består av björk, ett trädslag som inte blir så gammalt. För att slippa hamna i en situation där flertalet stora träd på kyrkogården försvinner bör en plan för att successivt plantera in nya träd upprättas så snart som möjligt.

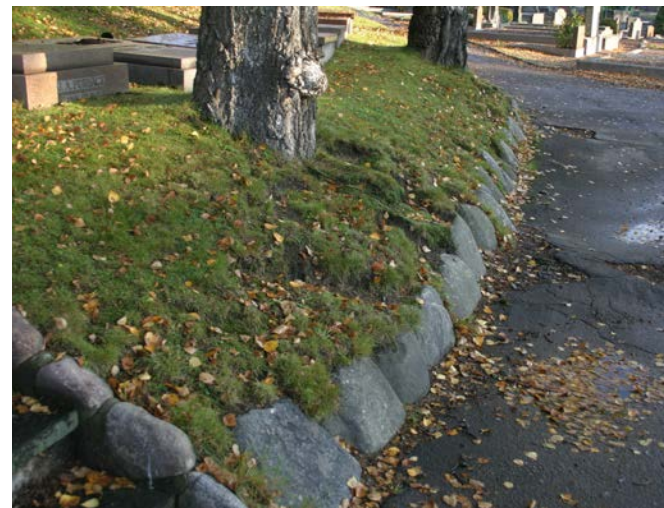
Naturstenskantad gång, där asfalten har bubblat upp till följd av trädets rötter.

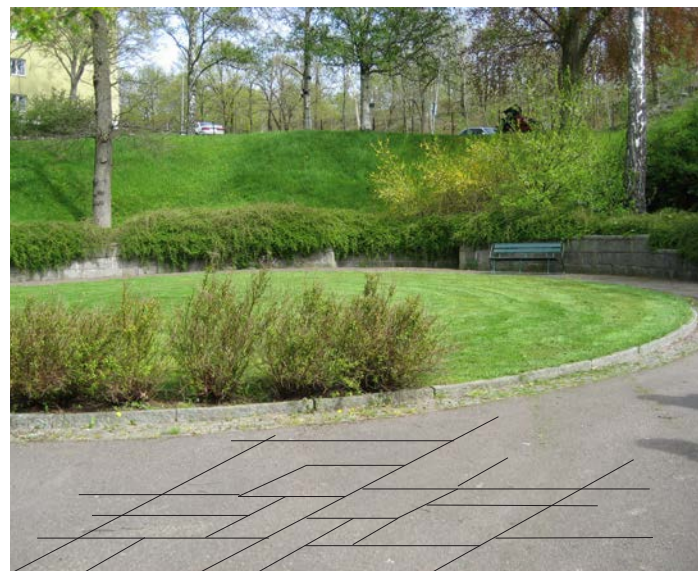
Kapellplatsens asfalt byts ut mot naturstensplattor.

Asfalt bör inte läggas på fler gångar. Asfalten på kapellplatsen är sliten och byts ut mot en för platsen mer

passande markbeläggning förslagsvis naturstensplattor.
