# Bevarande- och Utvecklingsplan

## ÖRGRYTE NYA KYRKOGÅRD

Göteborgs Kyrkogårdsförvaltning  
April 2009

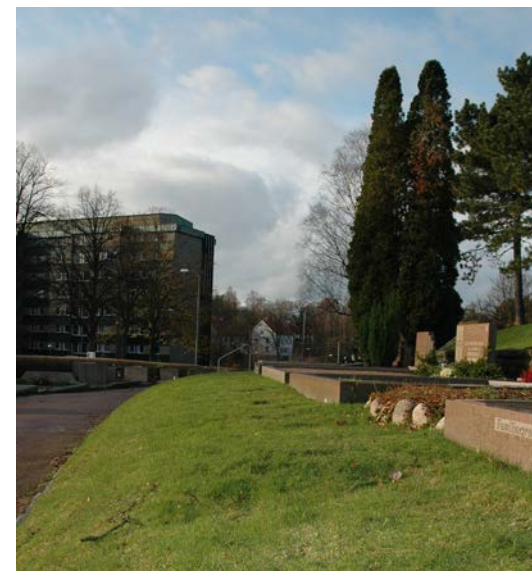
Plattbelagd gång som nästan är helt övervuxen.

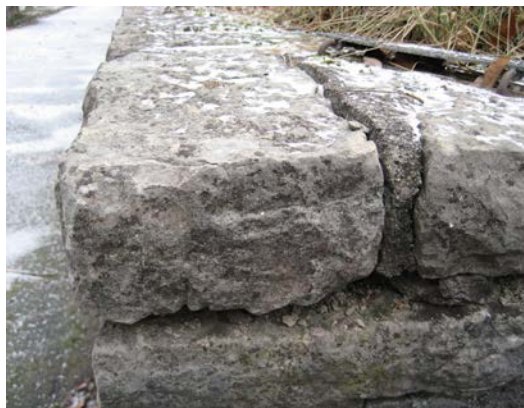
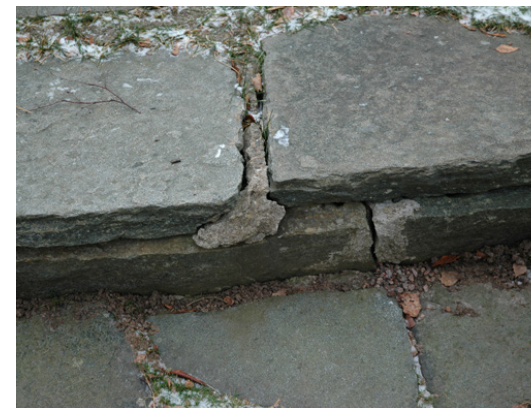
*Ett par exempel på hur ilagningar av cementbruk har lossnat.*

De kalkstensmurar som omger stora delar av terrasseringarna har ilagningar och fog av cementbruk, vilket bör bytas ut mot kalkbruk vid lämpligt tillfälle.

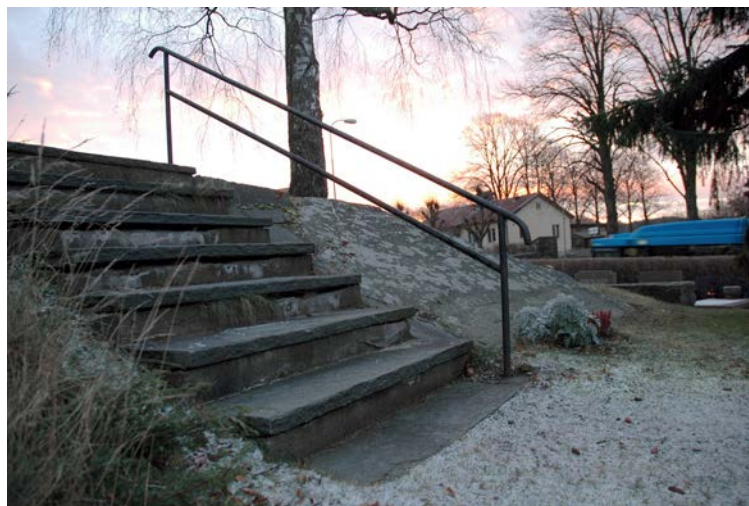
*Detta trappräcke kan stå modell för hur nya räcken ska se ut.*

Även räcken underhålls och rotskyddas. De har lite olika utformning och kan i vissa fall även bytas ut mot ett mer passande enkelt räcke liknande de som redan finns på flera ställen på kyrkogården.

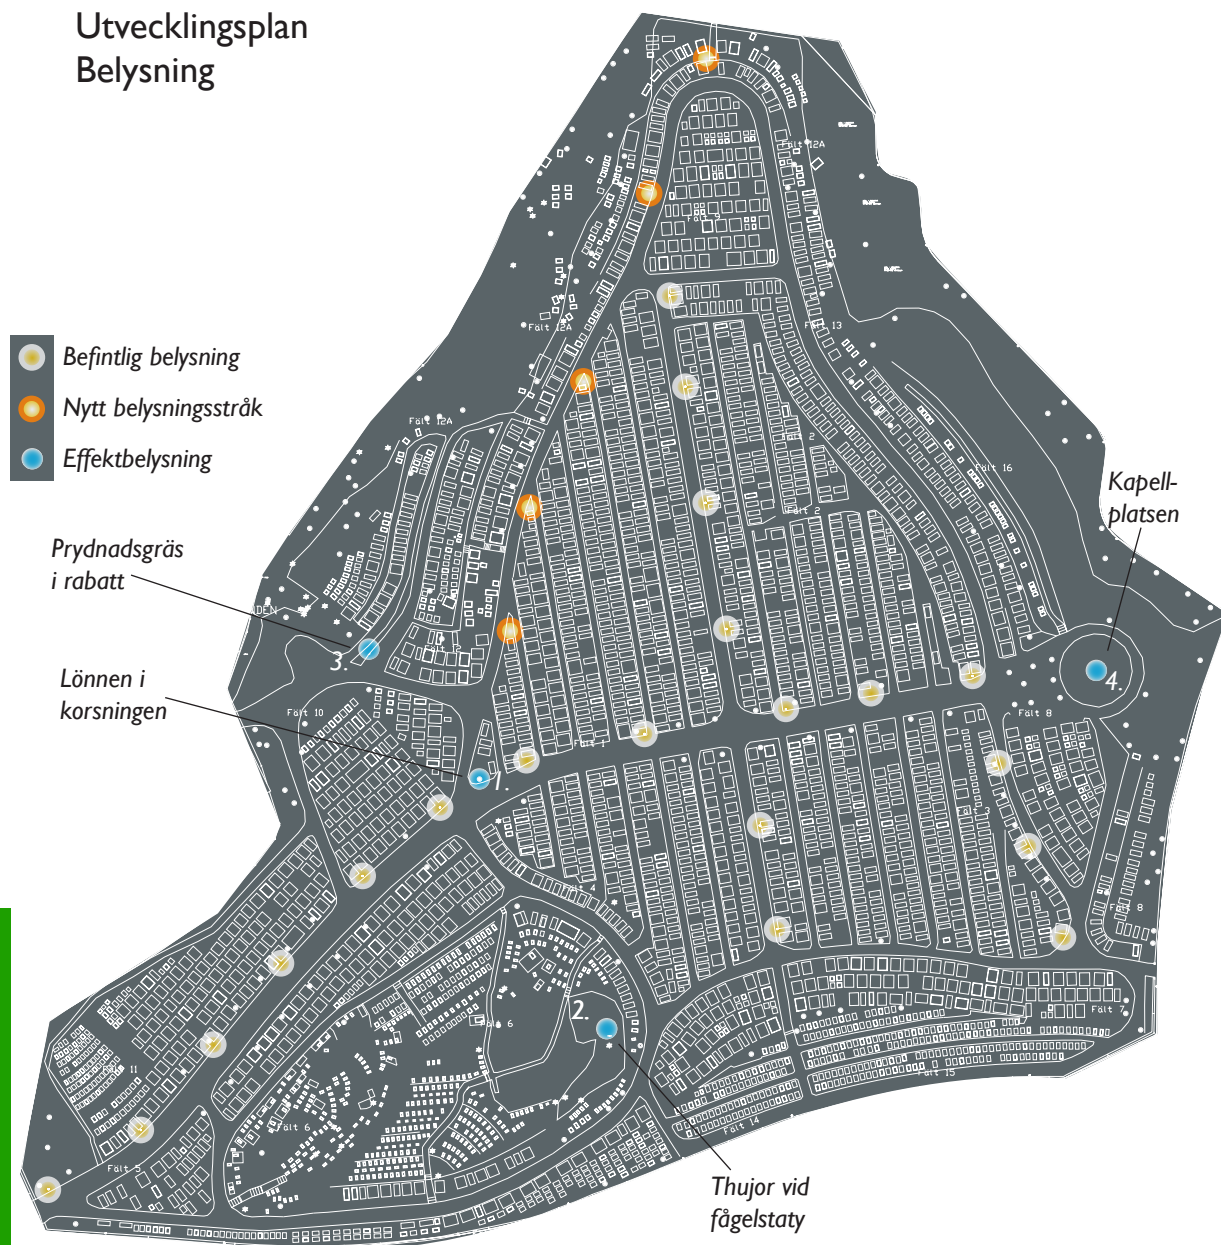
## Utvecklingsplan Belysning

De belysta stråken bör inkludera den västra gångvägen som kanske är den mest frekventerade på kyrkogården. Belysningen bör även gå ända upp i det norra hörnet. På så sätt kopplas den ihop med parkförvaltningens belysta gångstråk utanför, och man slipper problemet med att kyrkogårdens belysta mittstråk leder en ut i ett område som uppfattas som väldigt mörkt.

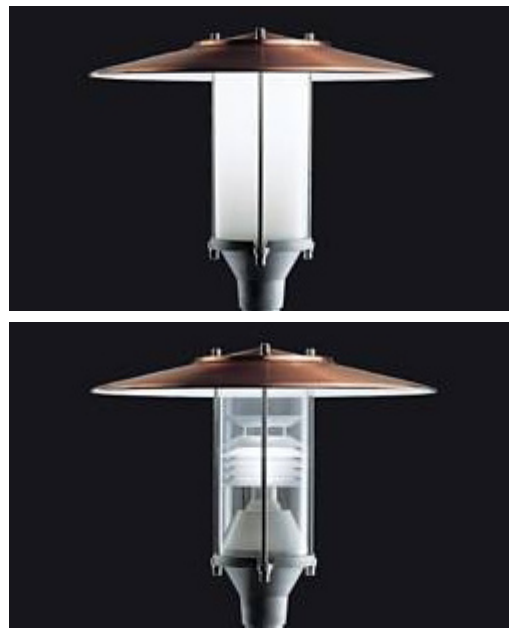
Armaturerna Söndergård (överst) och Kastrup (nederst) från Louis Poulsen. Hattarna som är i koppar kommer så småningom att ärga.

Armaturen man väljer monteras på en stolpe som bör vara ca fyra meter hög. Stolpen som trots allt kommer att synas på dagen också, bör ha en enkel utformning och överrensstämma i färg med armaturen. Söndergård och Kastrup skulle alltså kunna monteras på galvade stolpar, medan 804 bör monteras på en stolpe i samma grafitgrå ton som armaturen. En fördel är om man kan använda fundamenten till de befintliga stolparna, eftersom det blir billigare.

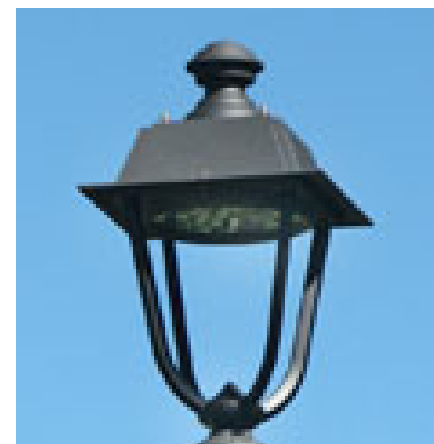
Armaturen 804 från NERI. Ljuset kommer från "hatten" och är inte bländande för passerande. Eftersom lyktan inte har något glas är den lätt att underhålla.

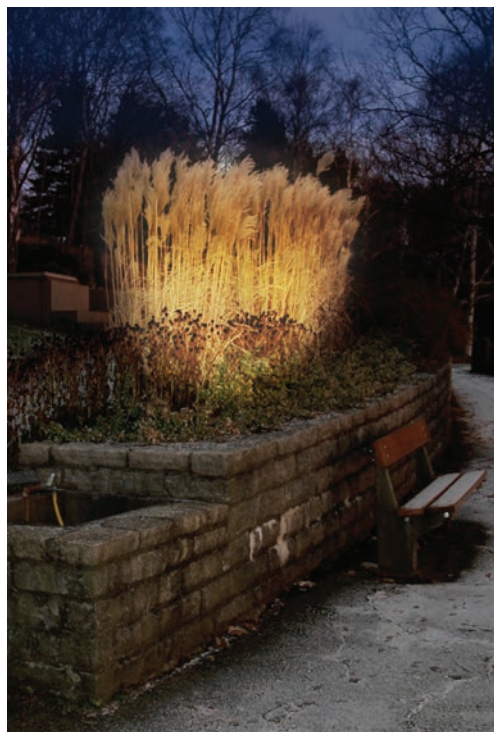
Fotomontage som visar effektbelysning på prydnadsgräset i perennrabatten.

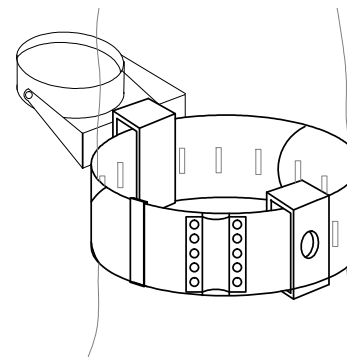
Typskiss: Ett justerbart bälte med elastiska partier fästs runt trädets stam och/eller grenar. I bältet monteras led-armaturer som riktas både uppåt och neråt och ger ett varmvitt ljus.

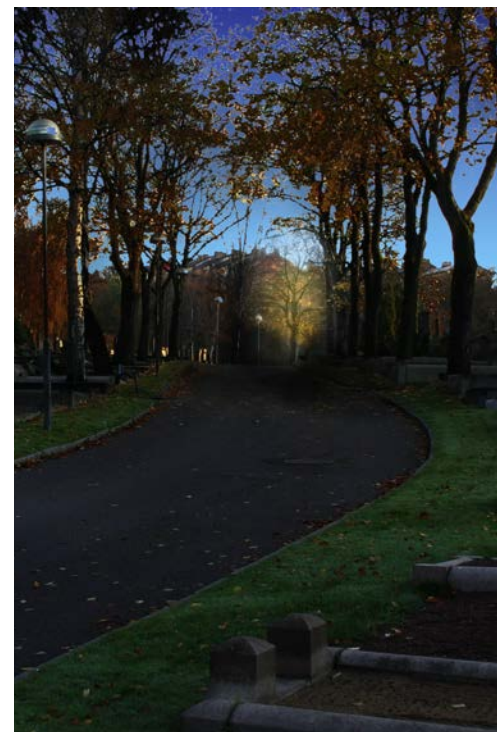
Fotomontage som visar hur effektbelysning på lönnen i korsningen kan visa vägen.

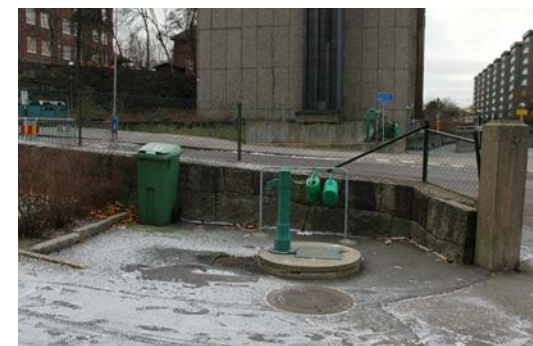
En vattenpost precis vid huvudentrén som skulle kunna rustas upp, till exempel genom att en rygghäck planteras.

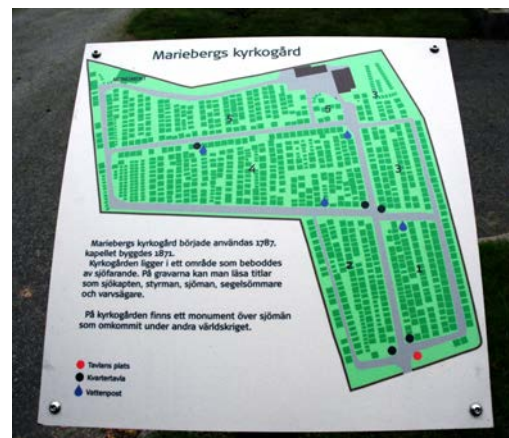
Skyltningen på Mariebergs kyrkogård i Majorna i Göteborg. Till vänster en plan över hela kyrkogården med en liten text om kyrkogårdens historia. Till höger en kvarterskarta med gravarnas nummer utmärkta.
