# Håslövs kyrkogård

## Vård- och underhållsplan

Barup & Edström arkitektkontor AB  
Malmö & Simrishamn

Höllvikens församling

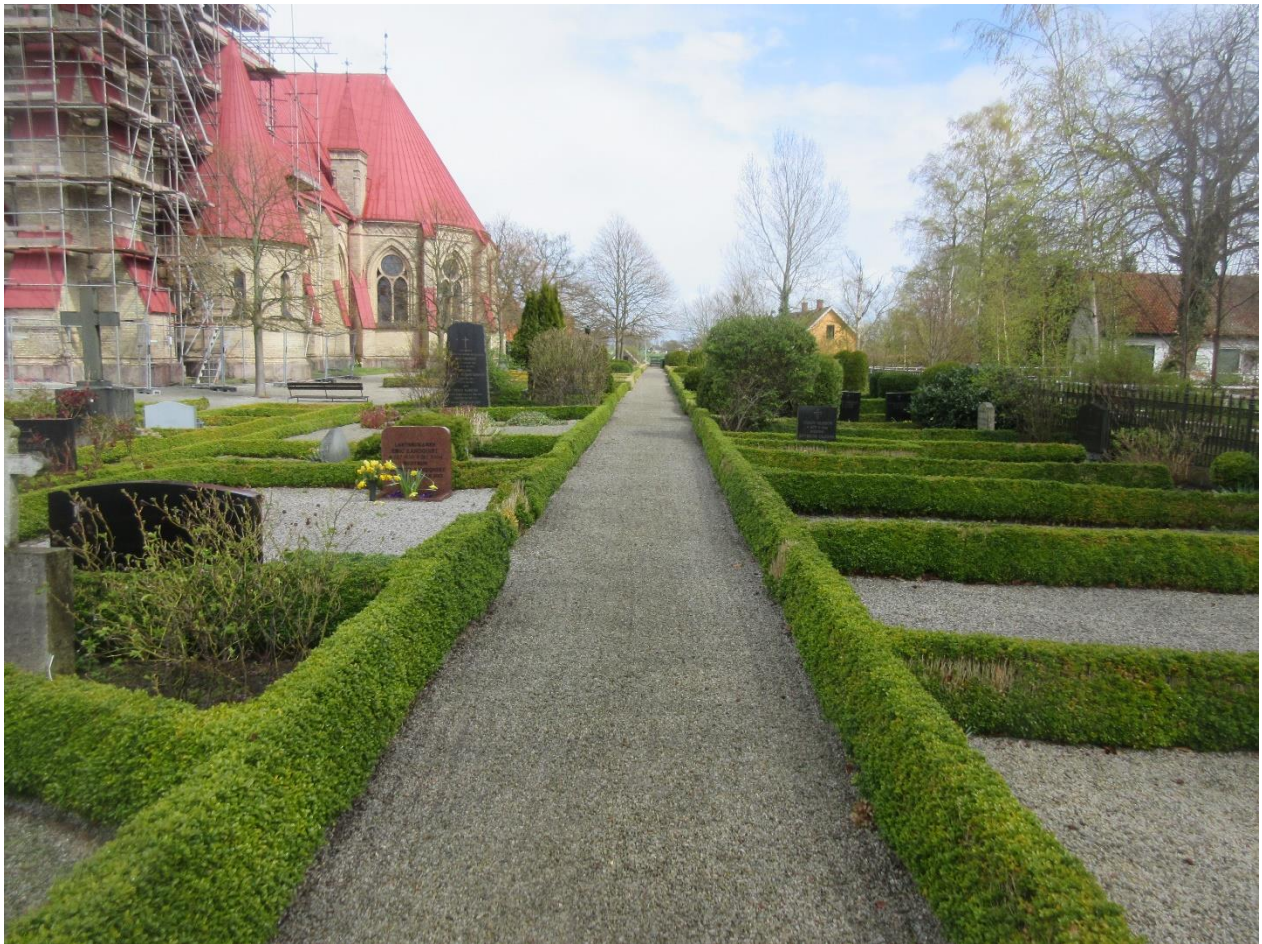
*Södra sidoaxeln är en lång spikrak grusgång kantad med buxbomshäckar.*

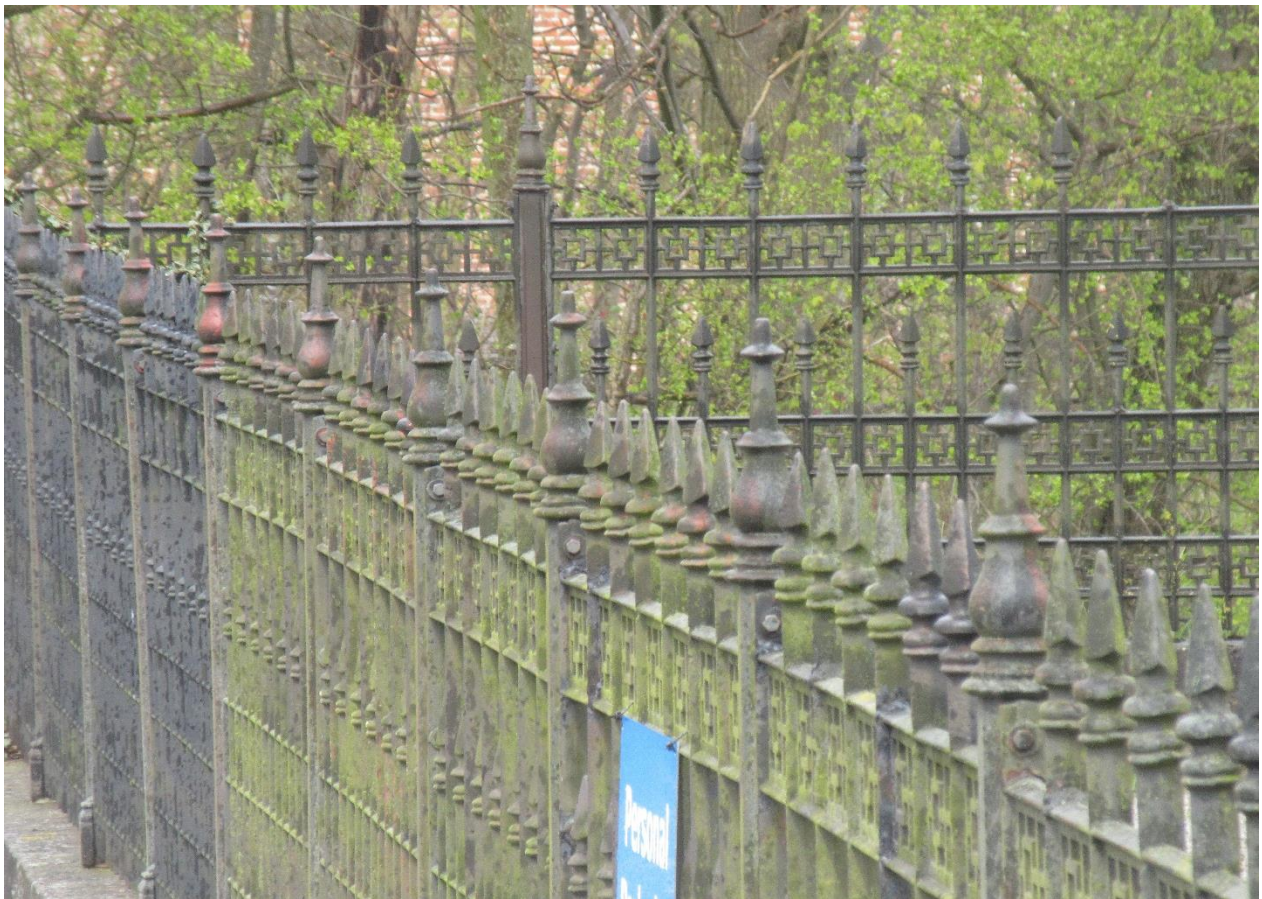
*Det gamla järnräcket av målat gjutjärn har stort kulturhistoriskt värde och är i behov av ommålning.*

Räcket, grindar, gjutjärnsstolpar bör avrostas, lagas, rostskyddsbehandlas och målas inom en tre-årsperiod och fortsättningsvis med 7-10 års mellanrum. Kyrkogårdens stödmur bör underhållas med hydrauliskt kalkbruk. Istandsättning och översyn av murens fogar och täckning bör ske årligen. Ur tillgänglighetssynpunkt föreslås att gånggrind mot väster hålls öppen under dagtid.

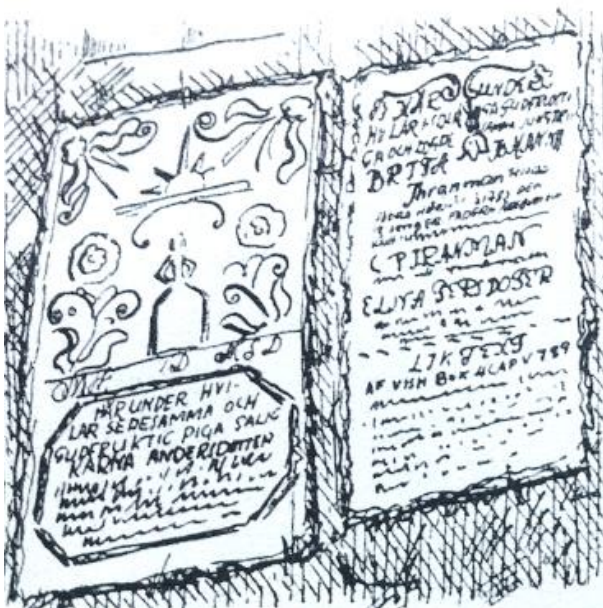
Gravhäll över Brita Iohanna Thranman död 1808 av grå kalksten ligger på södra sidan av tornet. Jungfrun avbildas med krinolin. Fadern var skräddarmästare.

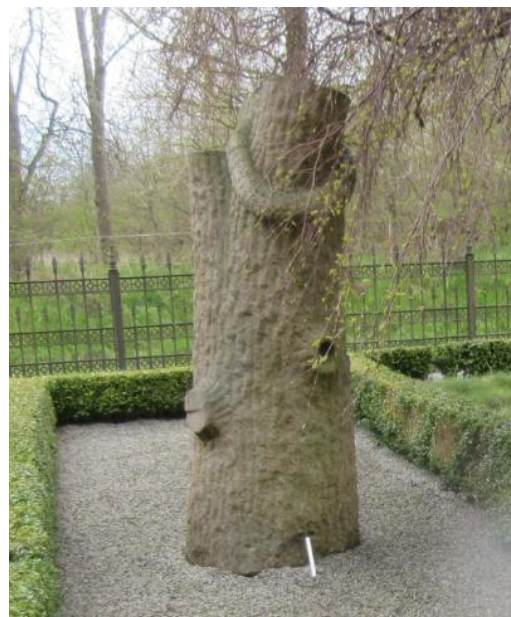
"Den bräckliga eken" för soldaten Henrik Snygg död 1894 blev genom arv förmögen och stor donator.

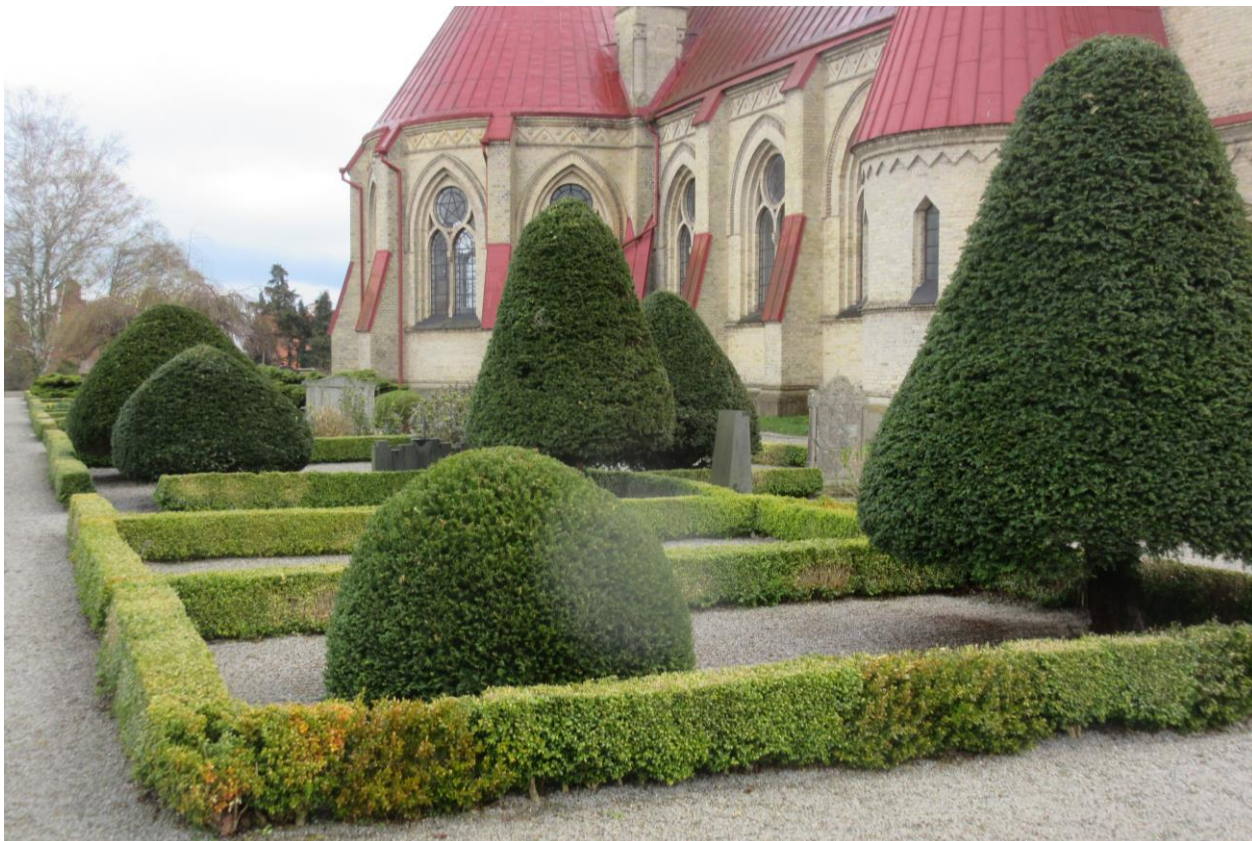
*Vid norra sidan finns flera återtagna/återlämnade gravplatser med borttagna gravvårdar men med bevarade kanthäckar av buxbom, formklippta idegranar och tujor som sköts av kyrkogårdsförvaltningen.*

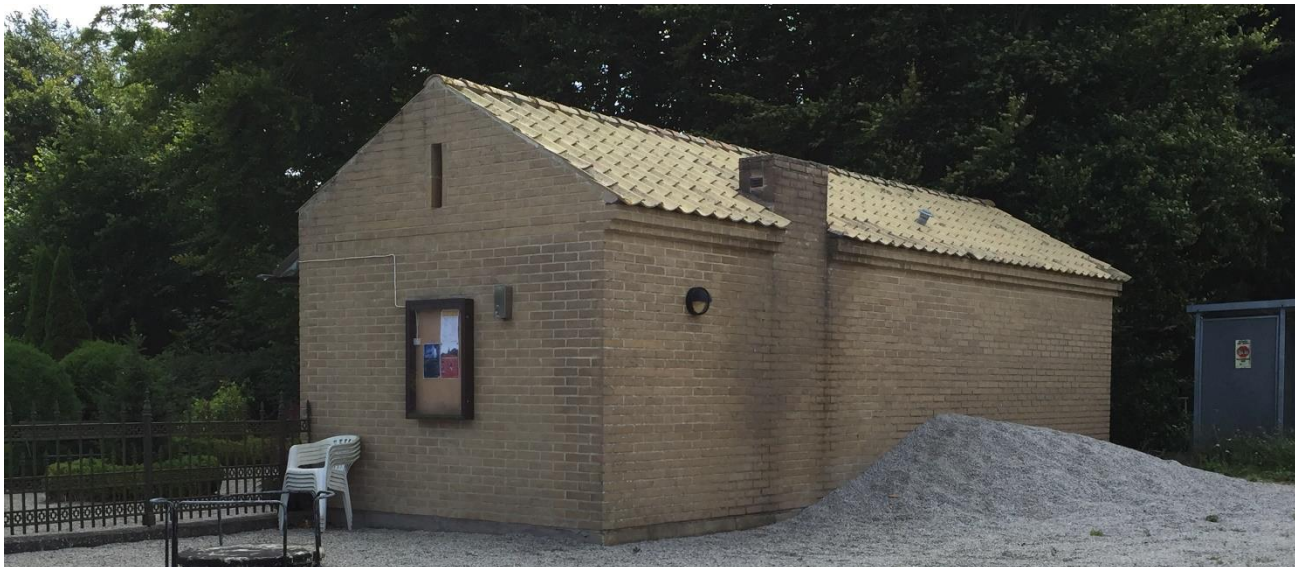
*Vaktmästeriet är en sluten kropp i gult tegel och tegeltak som ligger på utsidan av kyrkogården med i den sydöstra gränsen.*

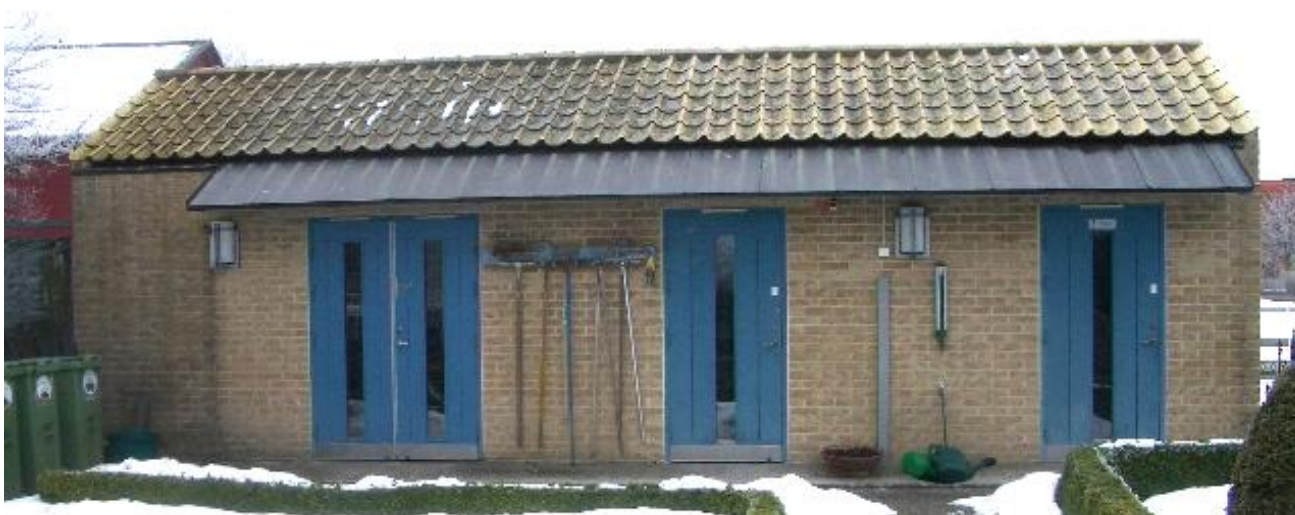
*Vaktmästeriet norra fasad har ett utbyggt skärmtak av plåt med fyra dörrar och en serviceplats med redskap mm.*
