St Hammar nya kyrkogård

Vård- och underhållsplan

Barup & Edström arkitektkontor AB
Malmö & Simrishamn

Höllvikens församling

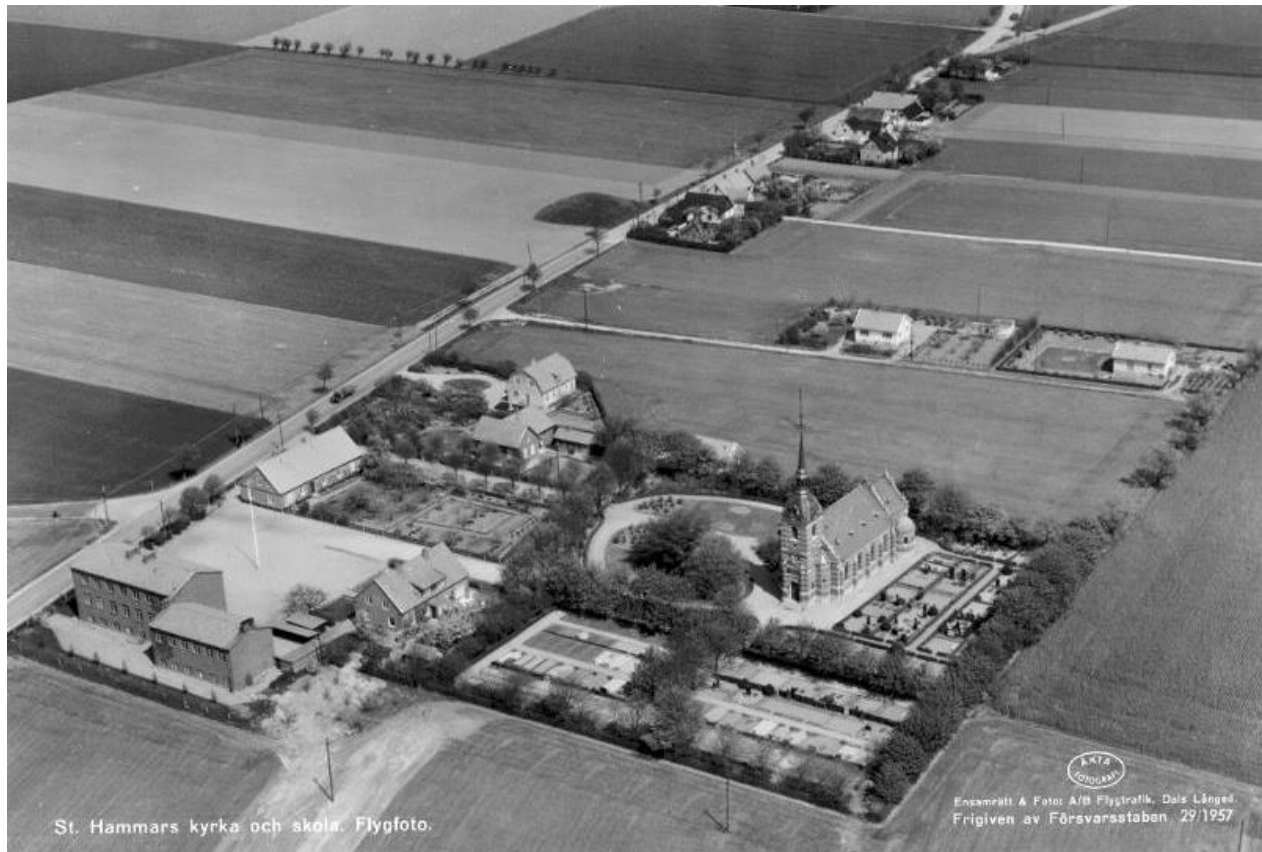
St. Hammars kyrka och skola. Flygfoto.

Stora Hammars kyrkogård 1957. Kyrka stod klar 1902 och låg i det öppna landskapet norr om Höllviken. Kyrkogården byggdes under de följande åren kring kyrkan med gravkvarter på södra sidan och en parkanläggning på den norra. 1926 gjordes en utbyggnad mot väster och var länge avskild från den ursprungliga kyrkogården av den gamla kyrkogårdens trädrad.. Källa: AB Flygtrafik, Dals Långed 1957 ur Carlotta, Kulturhistoriska museet KM 85976.667

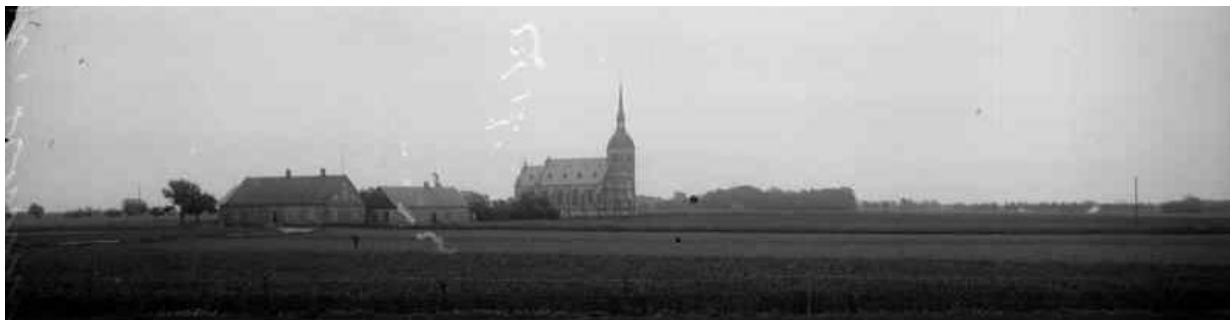
Stora Hammar nya kyrka byggdes i det öppna landskapet ett stycke norr om det samhället Höllviken. Den spetsiga tornspiran med öppet galleri och svängd tornhuv av koppar gav byggnaden en särskilt tydlig siluett i horisonten. Foto Riksantikvarieämbetet, Kulturmiljöbild.

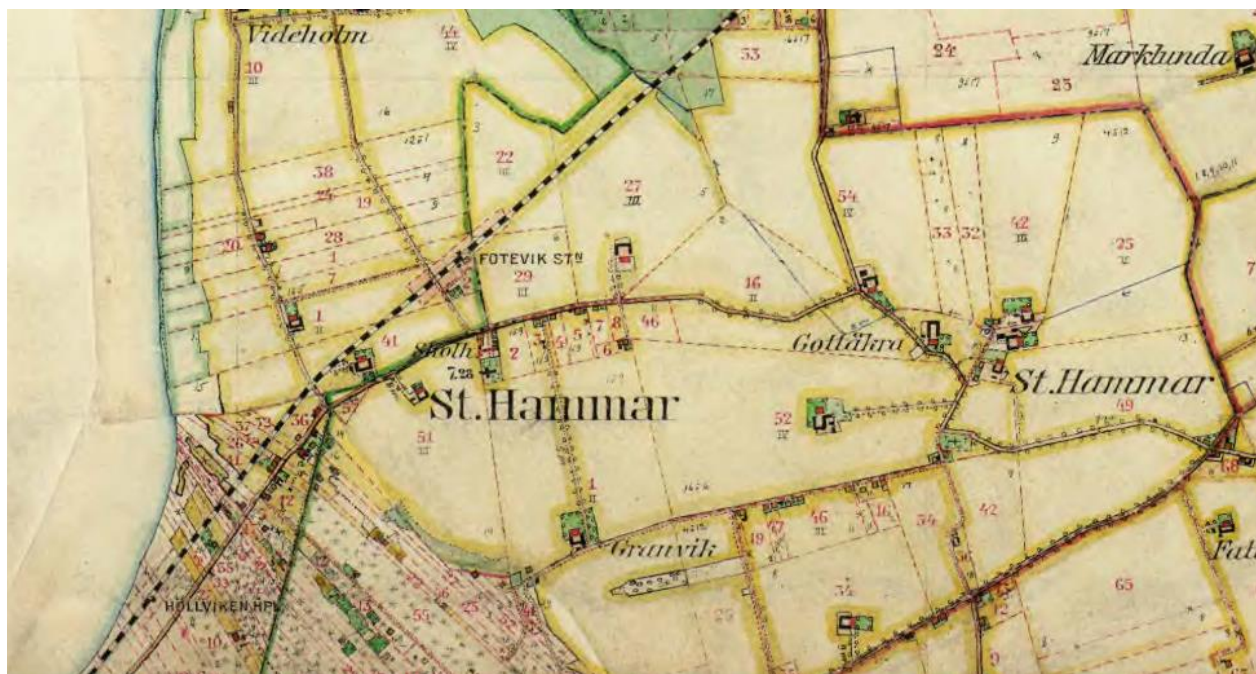
Häradskartan från 1910-1915 visar Stora Hammar nya kyrka med kyrkogård omgiven av jordbruksmark söder om landsvägen och Foteviks järnvägsstation. Mellan vägen landsvägen och kyrkogården låg skolhustomten. Källa Lantmäteriet.

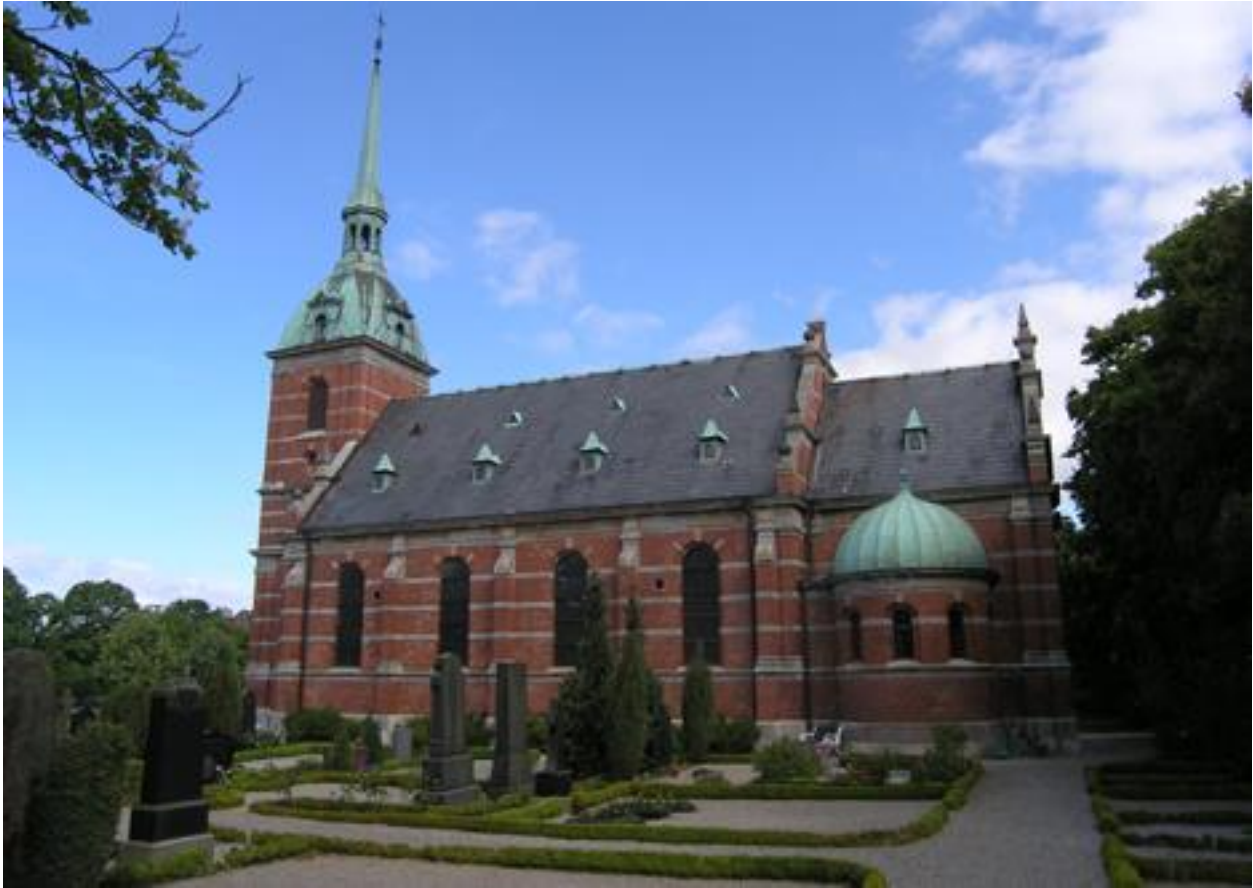
Stora Hammar nya kyrka från sydöst. Foto 2004.

Stora Hammar nya kyrka invigdes 1902, byggd som en enskeppig salskyrka i holländsk-dansk renässansstil med västtorn, långhus och kor med små rundade utbyggnader för sakristia och förråds-kammare. Arkitekt Magnus Steendorff ritade byggnaden redan 1890-1895 med en kompetens som omfattade både byggnads-, konstruktions- och inredningsritningar inspirerad av Christian IV:s renässansarkitektur såsom Rosenborgs slott i Köpenhamn och Trefaldighetskyrkan i Kristianstad. Steendorffs arkitektpraktik i Malmö och Skövde verkade i eklektisk stilarkitektur med rötter i internationell Beaux-Art-tradition. När byggnaden stod klar var den eklektiska perioden förbi, ersatt med nationalromantik.

Kyrkan är uppförd av rött maskinslaget tegel med dekorativ stenutsmyckning av Komstasten, en kalksten som ersätts av Jämtländsk kalksten. Kor och långhus är skifferklädda sadeltak med kupor i koppar. Torntak och spira samt kupoler på vardera sidan om koret är kopparklädda. De röda

tegelväggarna har band och ornament i kalksten Tornet har en kvadratisk planform samt utbyggnader för läktartrappa mm. i kopplingen mot långhuset. På tornets murkrön står en hög spira av klädd med kopparplåt. Långhuset har fyra travéer med fasader indelade av konterforter och stora välvda fönster med hög bröstning. Koret har en kvadratisk planform och avslutas med gavelutsmyckning i renässans med obelisk och klot. Vid korets norra och södra sida finns små halvrunda utbyggnader för sakristia mot norr samt vaktmästarrum/kök och apparatrum mot söder. Från portalen i väster träder man in vapenhuset till ett stort öppet välvt kyrkorum med upphöjt kor. Vid de två utbyggnaderna i öster finns sidoentréer.

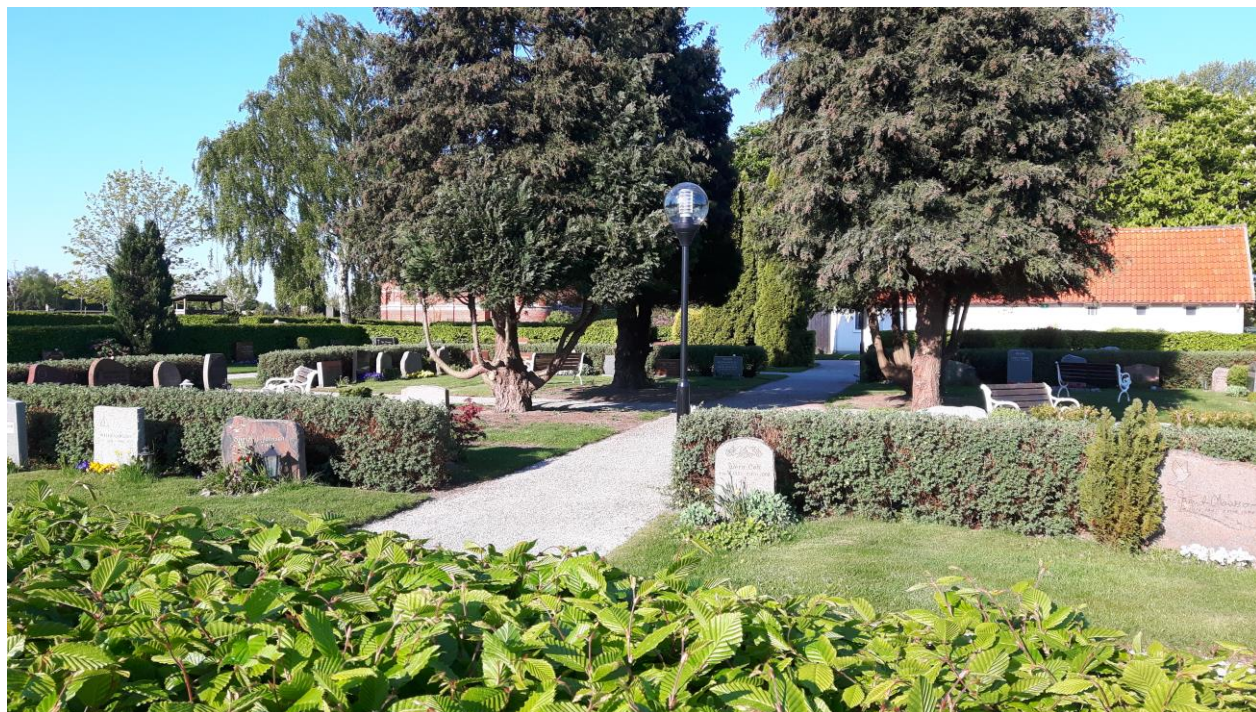
Utvidgning av kyrkogården 1959 utfördes efter ritning av stadsträdgårdsmästare B Myllenberg.

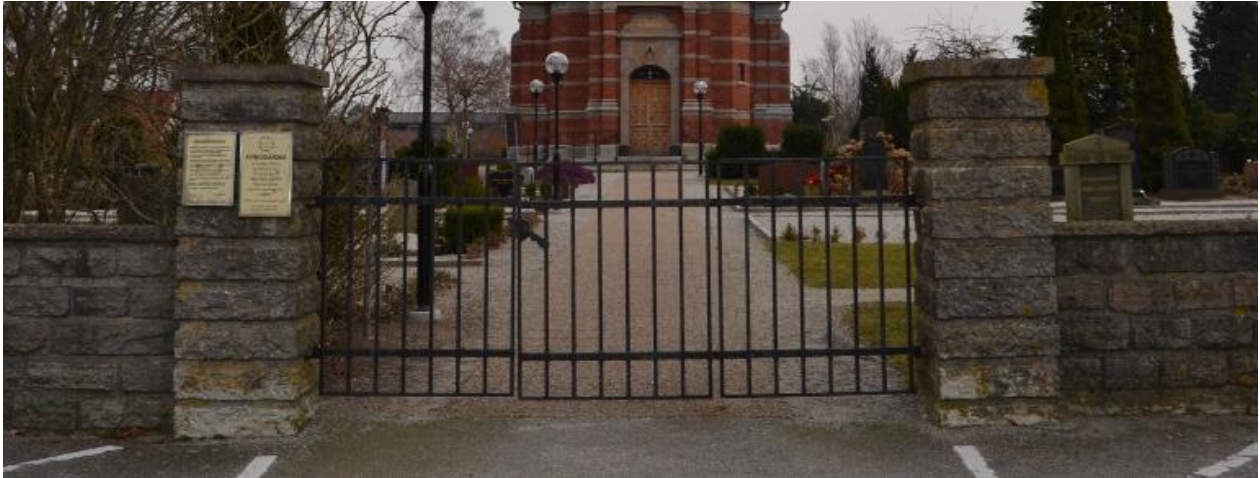
Huvudentrén mot väster har en gånggrind och en vikbar körgrind av svartmålat stål och grindstolpar av kalksten.

Genomgående förutom för den södra gånggrinden, syns skador på grindstolparna antingen genom att sprickor uppstått i fogarna eller att grindenheterna hänger något och därmed är svåra att stänga.

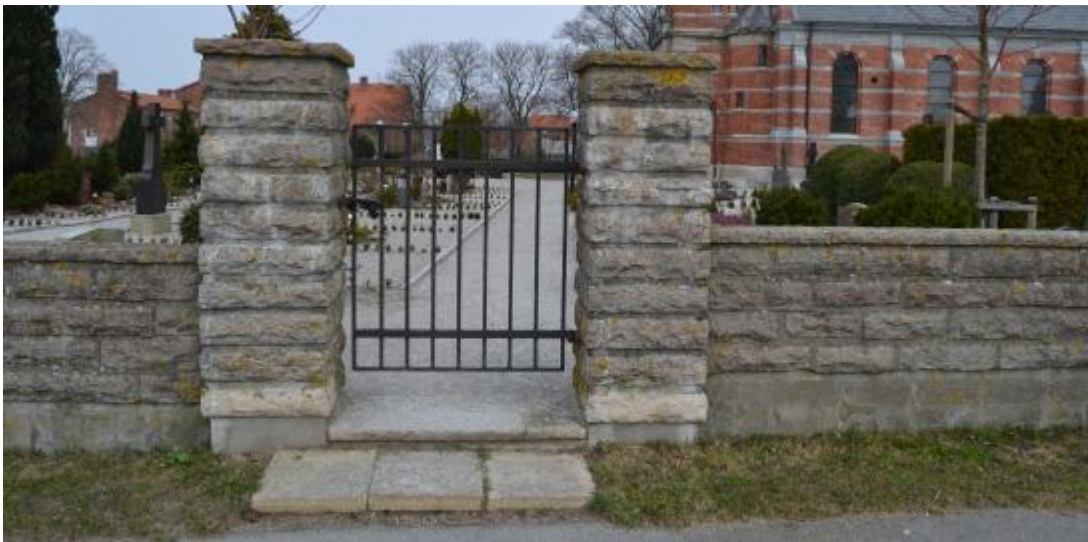
Södra entrén mot gång- och cykelstråket har en gånggrind med trappsteg.

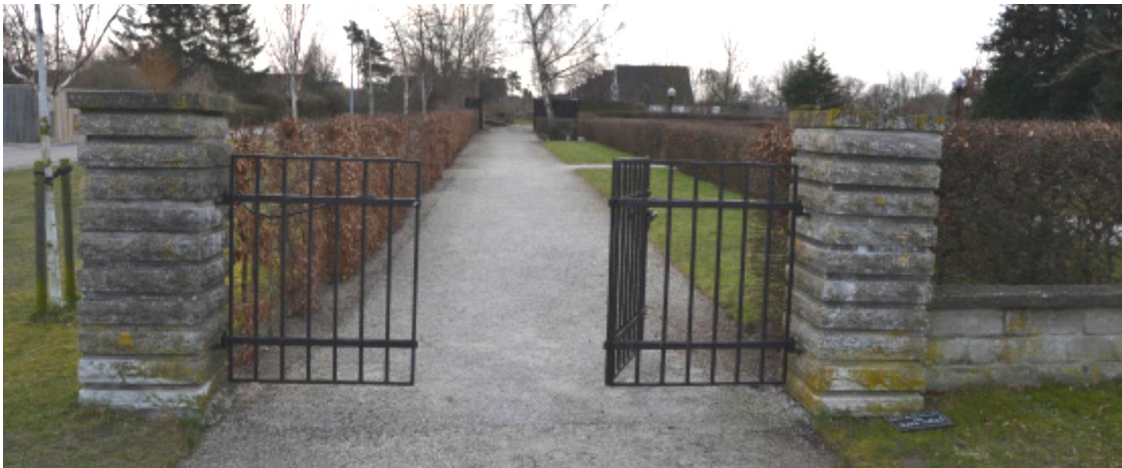
Den nordöstra entrén leder in till en grusgång med avenbokshäckar. Entrén har en gånggrind och en vikbar körgrind med grindstolpar av kalksten.

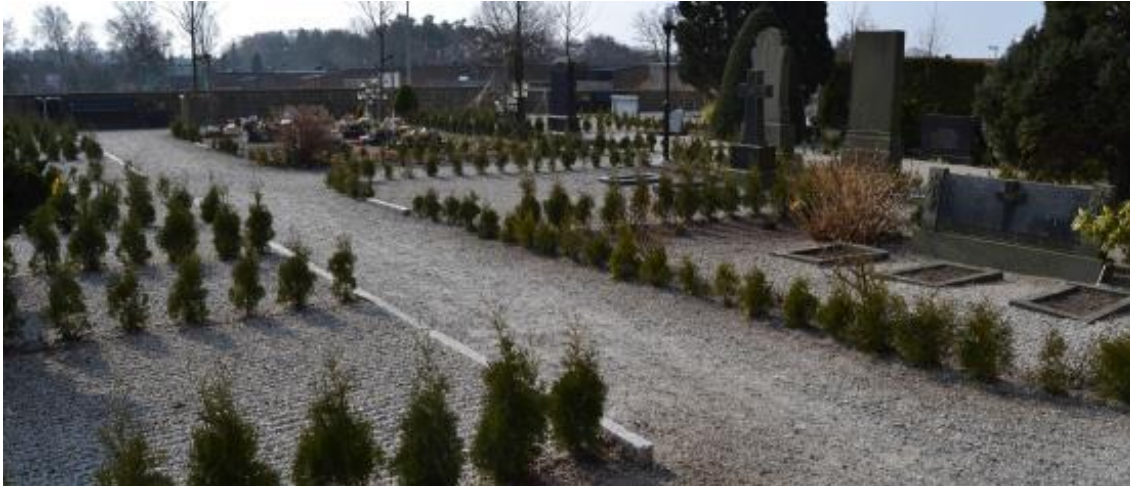
Kvarteren A, B och C sett från nordost. Stora gravplatser med flera gravvårdar i varje, grusbäddar inramade med tuja samt grusgångar.

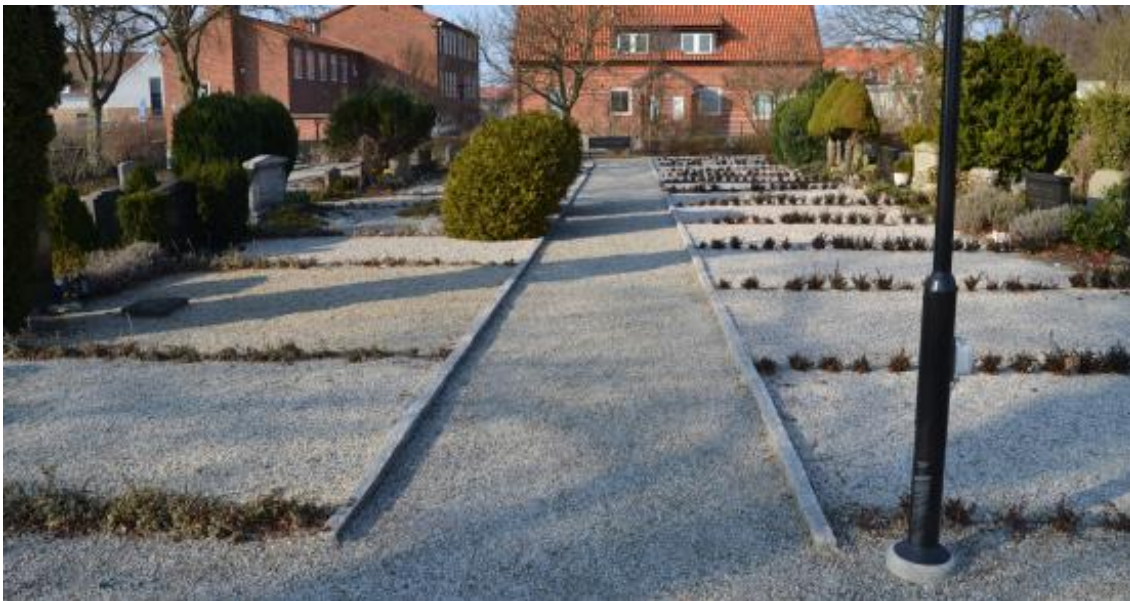
Kvarteren K och I från norr. Mer regelbunden storlek på gravplatserna än i de äldre delarna och endast en gravvård per gravplats, undantaget vissa mindre liggare.

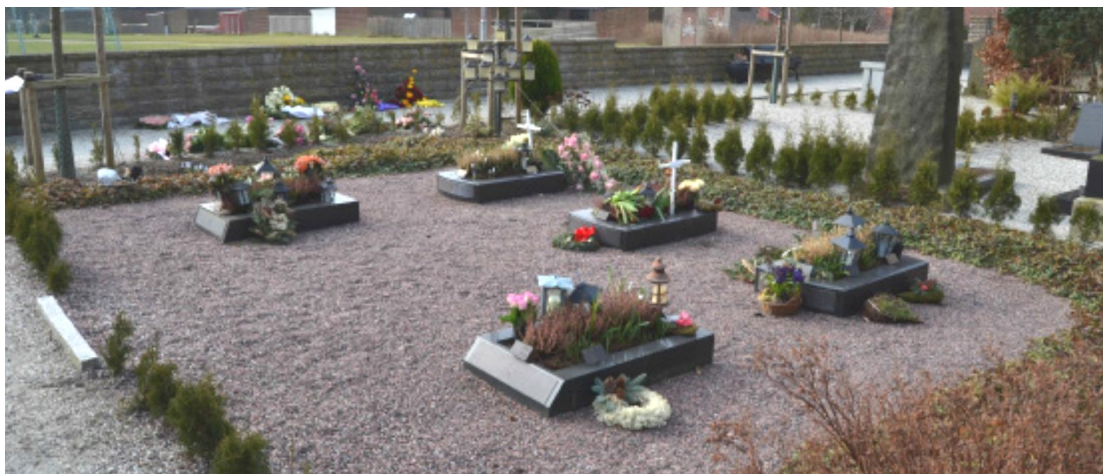
Asklunden med återanvända gravkar.

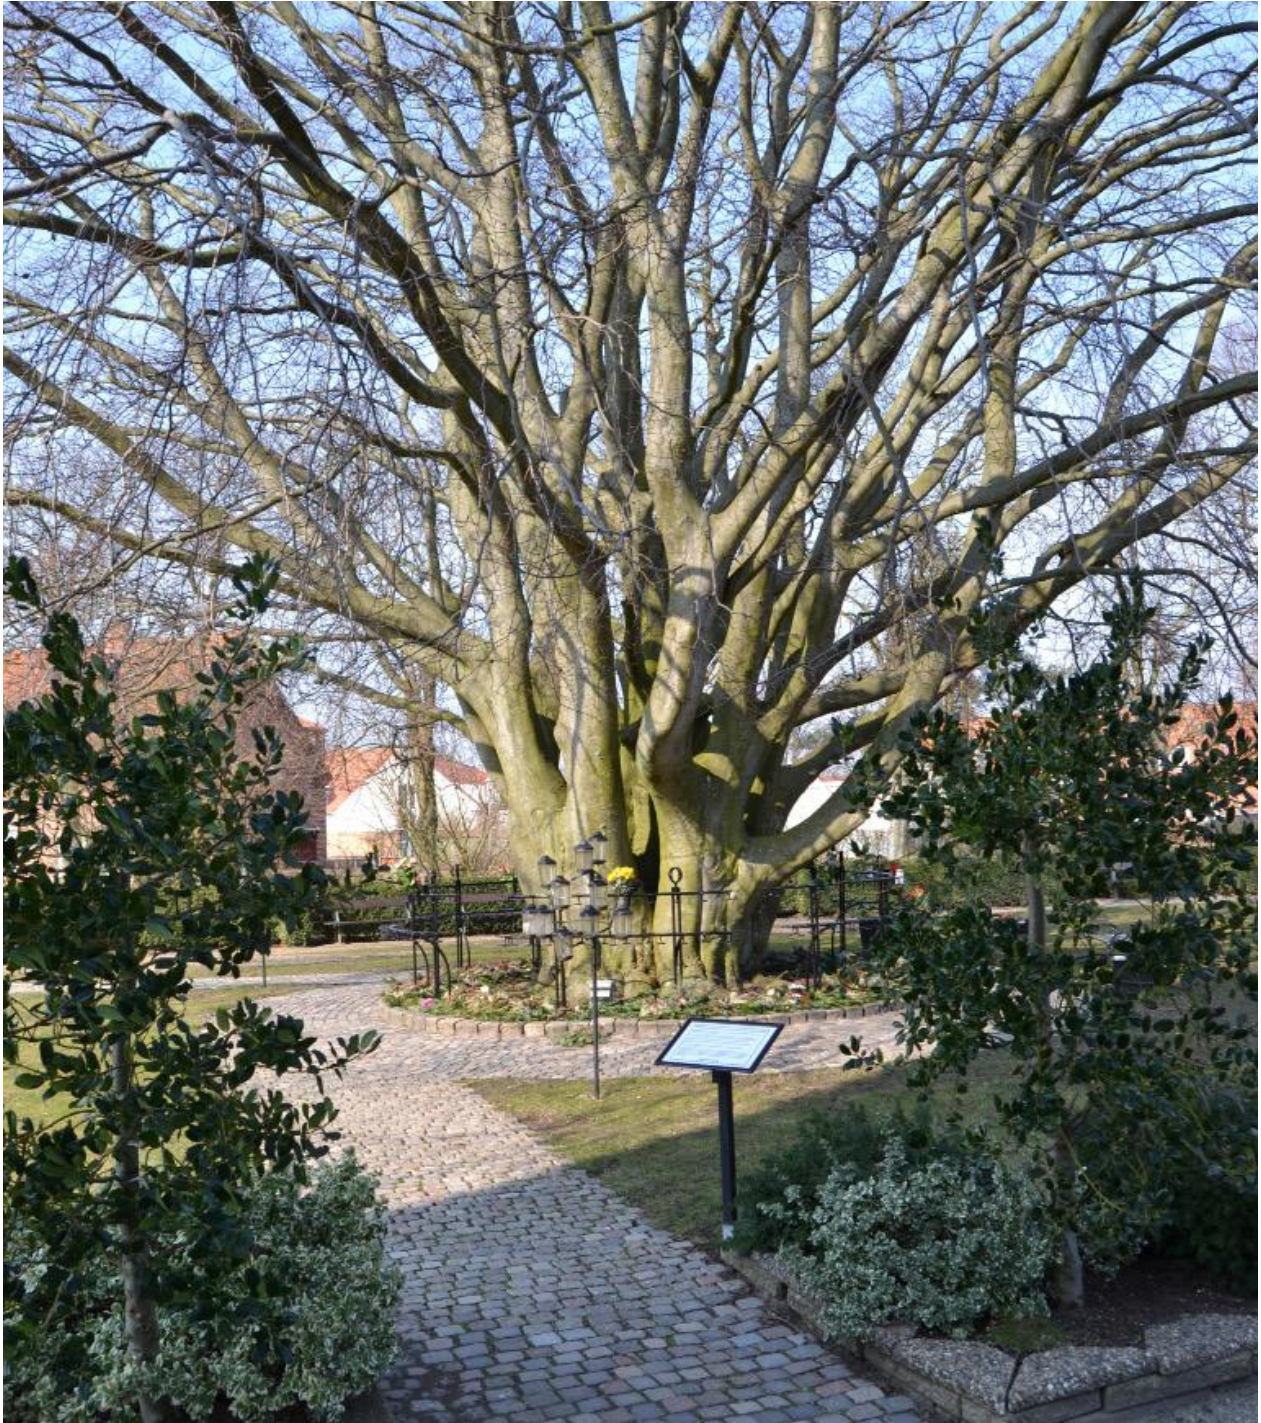
Minneslunden norr om kyrkan med den stora blodboken.

Boken som står vid västra grinden uppvisar sprickor där de två huvudstammarna möts, en arborist bör undersöka kronan, det är möjligt att en avlastande beskärning behövs. Blodboken i minneslundan bör även i fortsättningen undersökas och vid behov ges upprepande mindre beskärningsåtgärder.

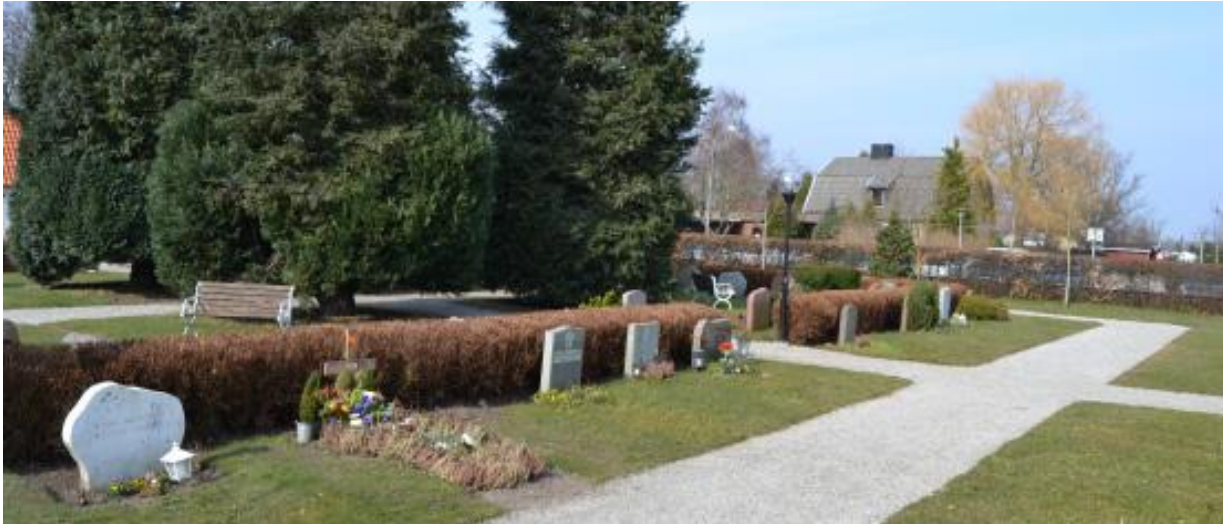
Utvidningen från 1959 med grusgångar i gräsmattor och häckar av avenbok ytterst och ölandstok inners samt fyra högvuxna cypresser.

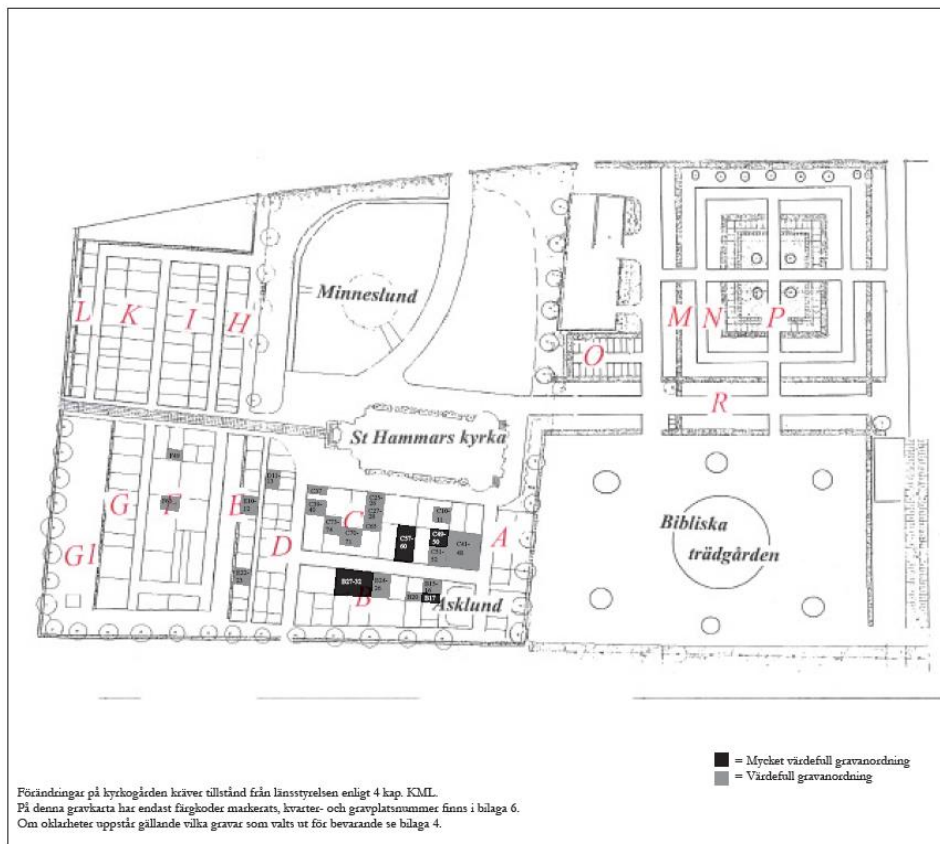
Bilaga 5

GRAVKARTA - KYRKOGRÅDEN VID STORA HAMMARS NYA KYRKA:
