Beträffande projekt: Hälleviksstrands kyrka Etapp 1 2020/2021

Lägesrapport nr 4 2021-03-18

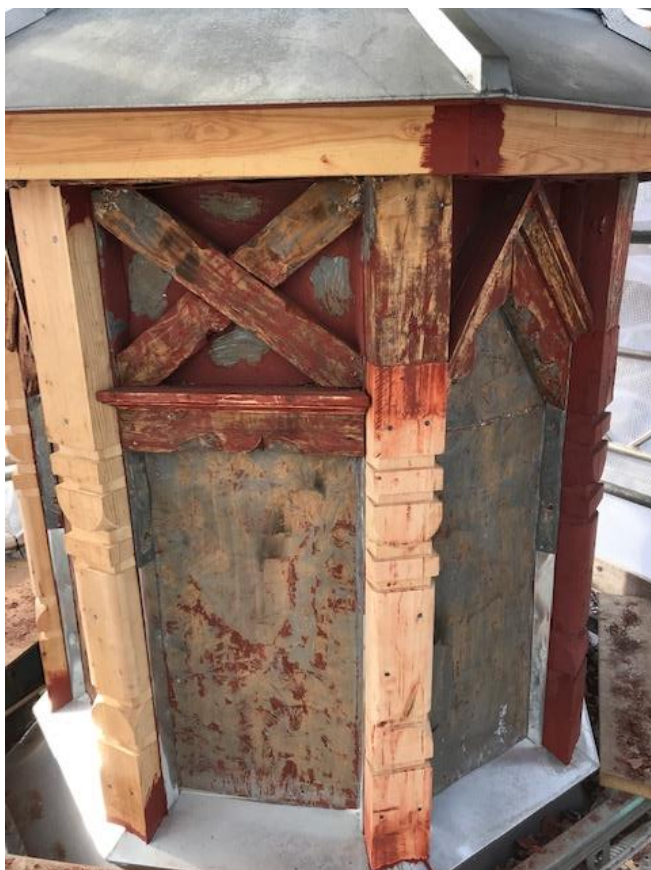
Färgen på övre tornet är bort skrapad och dåligt virke är utbytt.

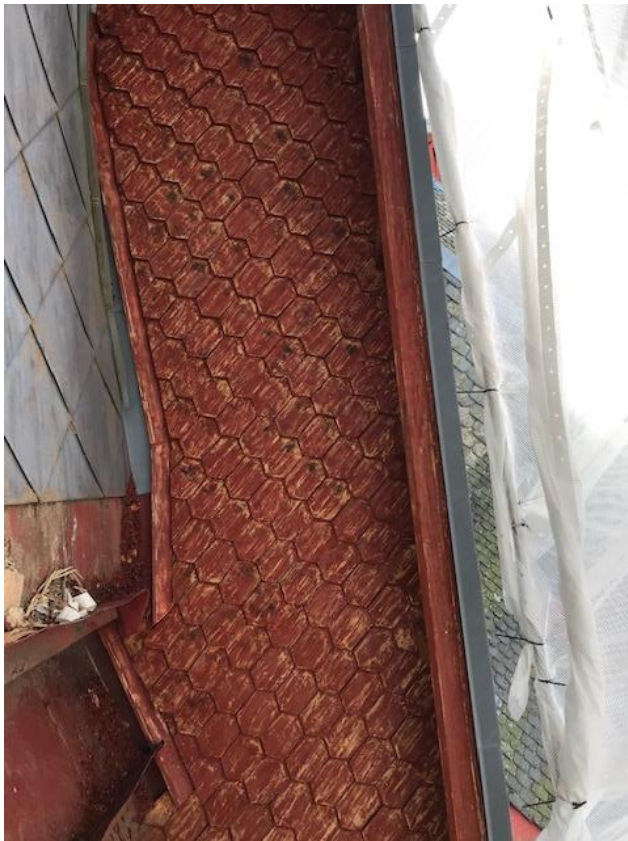
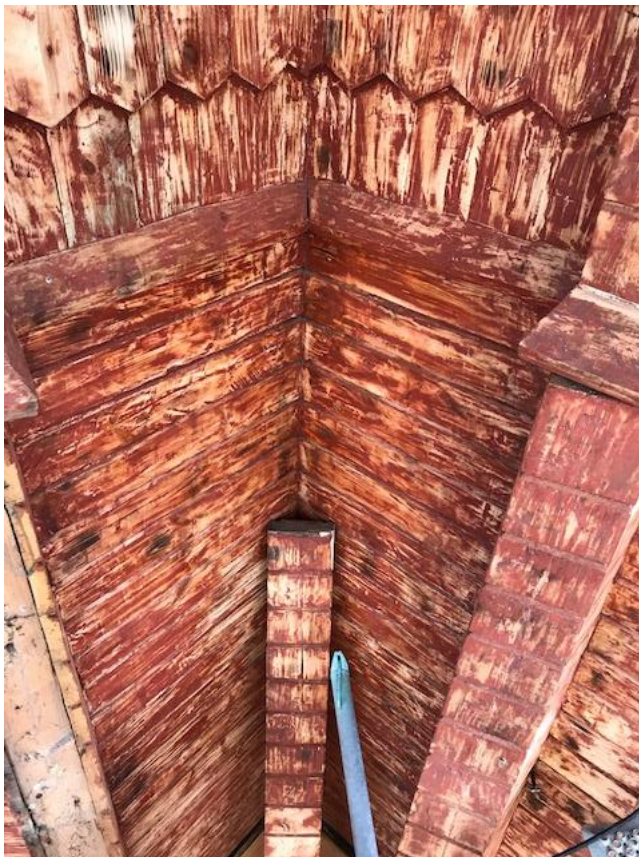
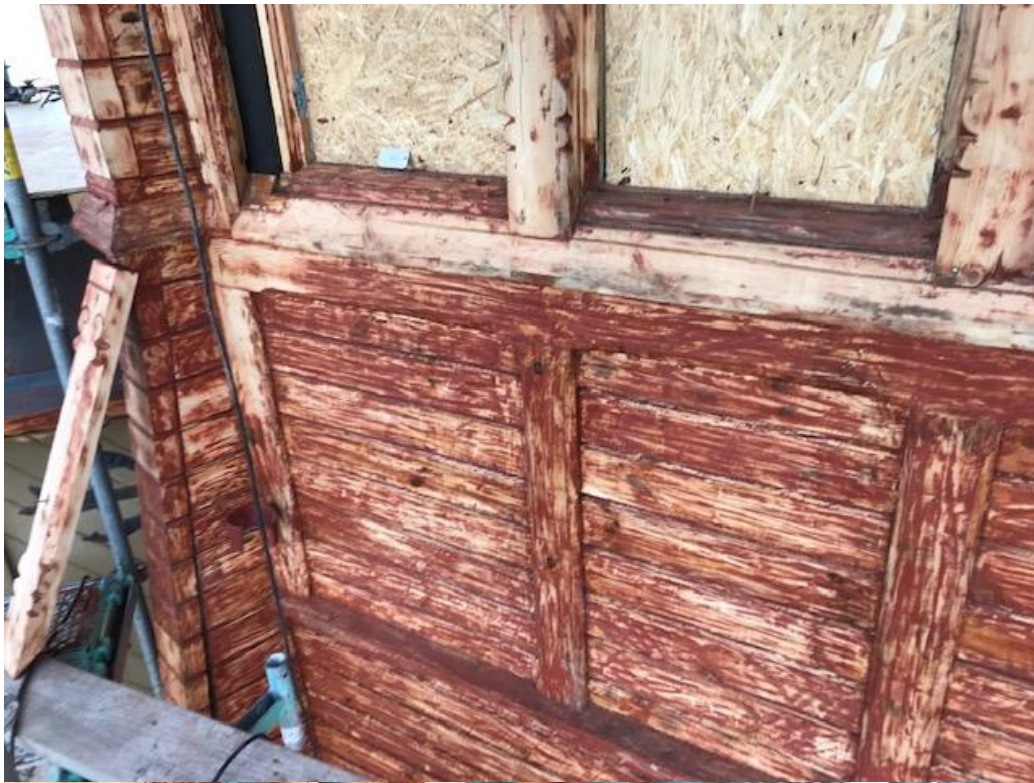
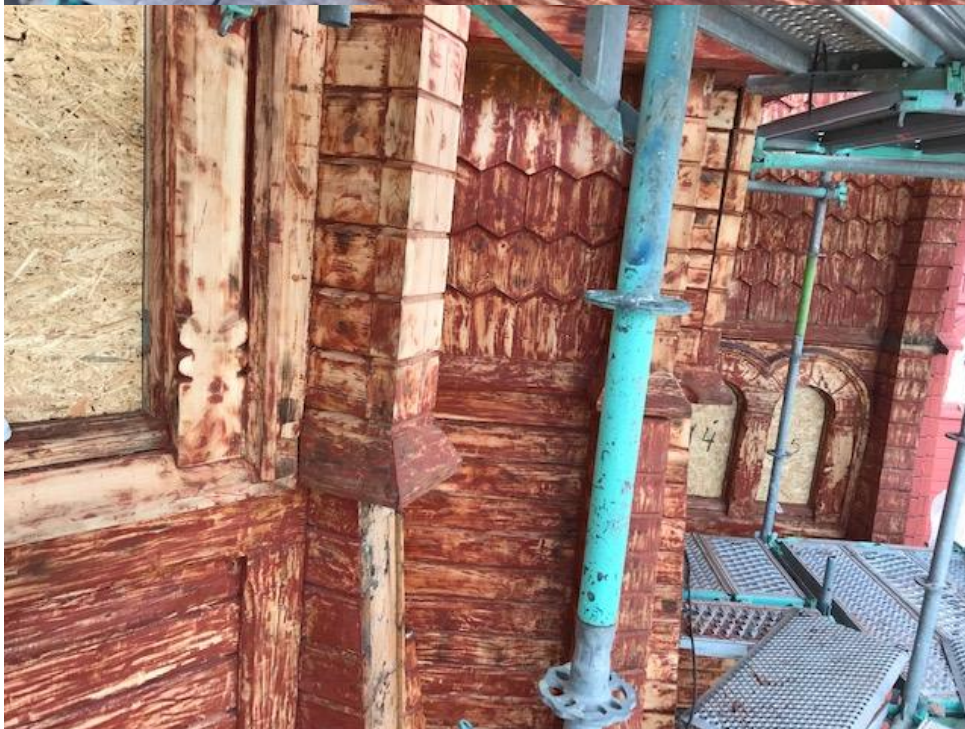
Skapningen av färgen är snart i mål, nu kvarstår slipning så det blir en jämn och fin yta innan vi börjar grunda, men innan vi börjar grunda så ska vi rostskydds måla alla spikhuvuden och järn detaljer och vänta på att nattfrosten försvinner.

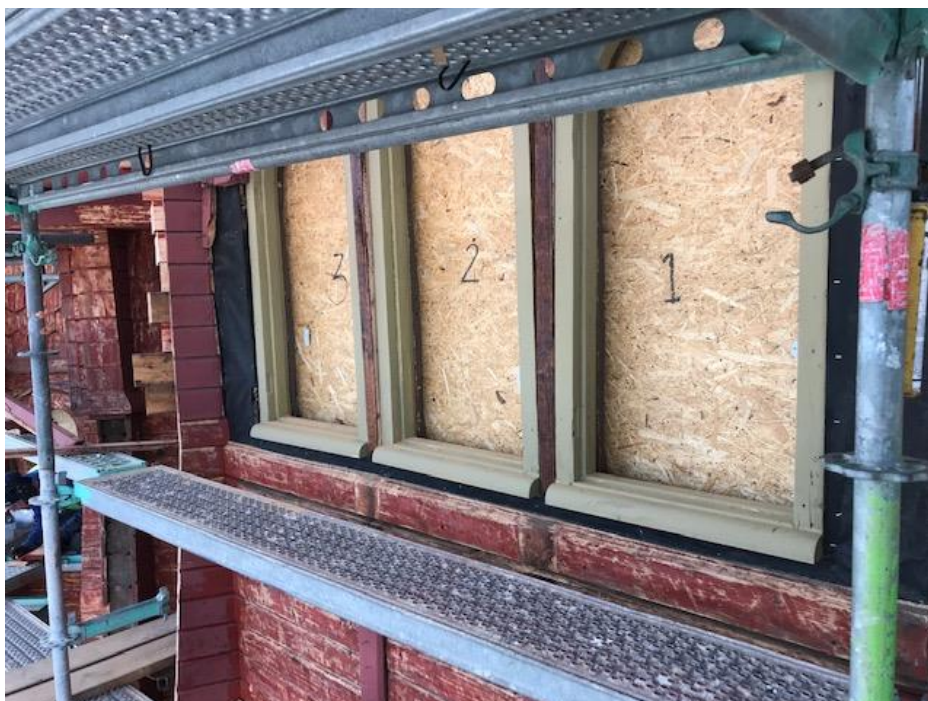
Dem rötskadade fönsterkarmarna har varit på snickerifabriken för tillverkning, dem är nu monterade och klara.
