S:t Olofs kyrka, Falköping

Byggnadshistoria

Detta lilla häfte är en tillfällig beskrivning av S:t Olofs kyrkas olika byggnadsskeden, i väntan på en ny informationsfolder.

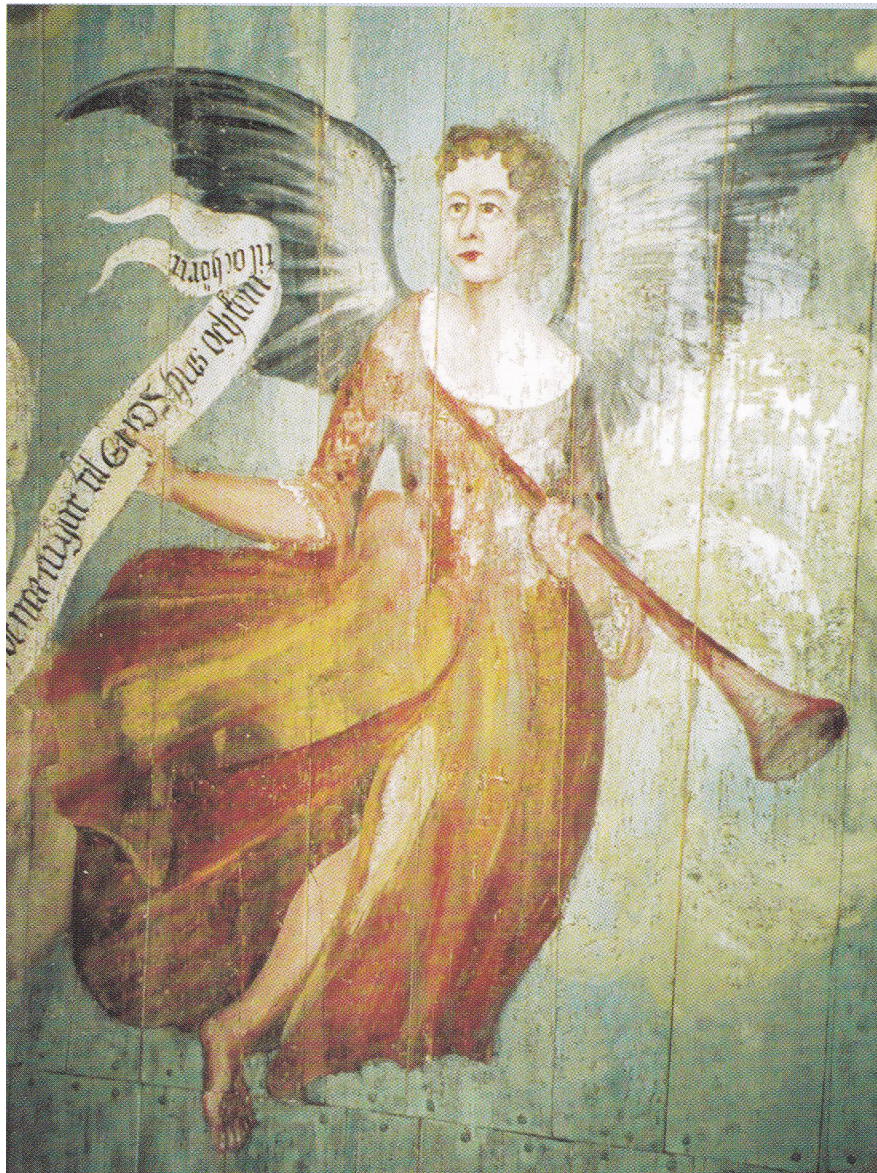
Bilden på framsidan är takmålningen i sakristian. Den fanns under det vitmålade taket under läktaren när denna revs 1959, den konserverades och sattes upp i sakristians tak. Målningen torde vara från läktarens dekorationsmålning 1770

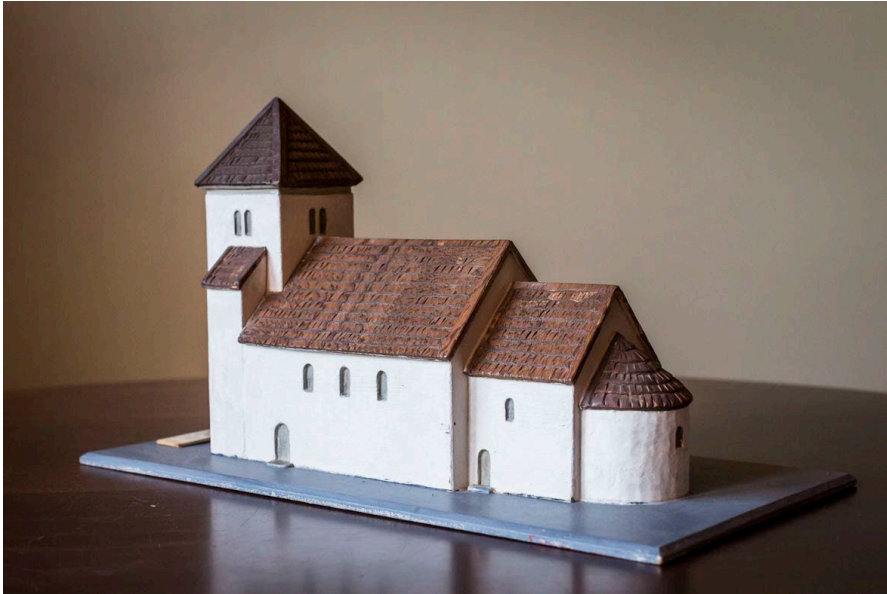
Bildtext. Modell på S:t Olofs kyrkas sydsida som man tror den såg ut på 1100-talet. Modellen finns på Falbygdens museum. Foto: Sebastian Streith

1100-tal. Den ursprungliga romanska kyrkan stenkyrkan tros vara uppförd före 1100-talets mitt. Kyrkan bestod av kor med absid och långhus samt sakristia samt torn som uppförts i förband. Tornet hade ett trapphus med trappa. Långhuset hade både nord- och sydportal. Det fanns också en korportal på södra sidan. Mellan koret och långhuset fanns en smal öppning som kan ha varit täckt av ett korskränk. Långhuset hade med stor sannolikhet synliga takstolar. Tre högt sittande romanska fönster fanns på vardera syd och nordsidan. Flera av dessa romanska fönster finns i dag synligt markerade på murarna. Det fanns ingen västingång genom tornet, vilket endast var tillgängligt från kyrkan. I absiden är den ursprungliga murhöjden bevarad in i sitt nionde århundrande.

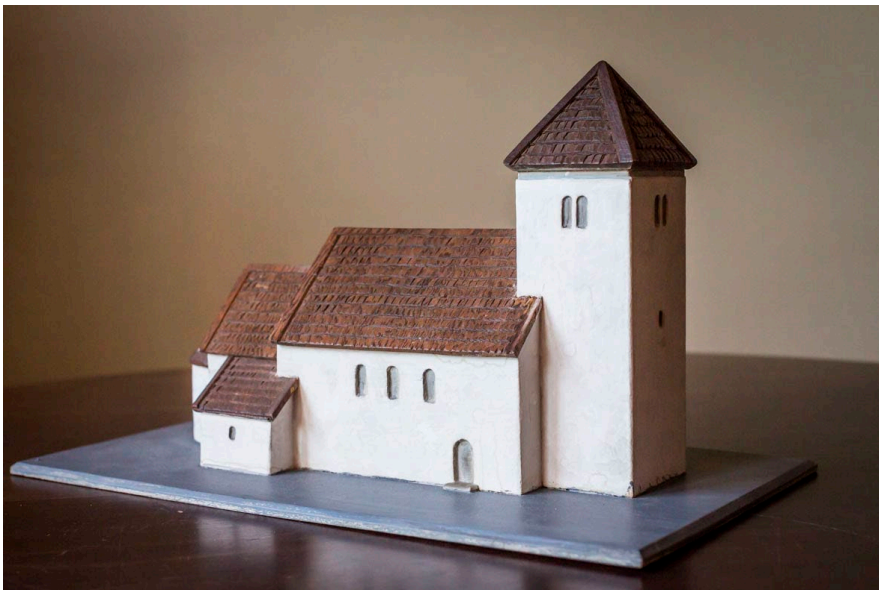
Bildtext. Modell på S:t Olofs kyrkans norrsida som man tror den såg ut på 1100-talet. Modellen finns på Falbygdens museum. Foto: Sebastian Streith

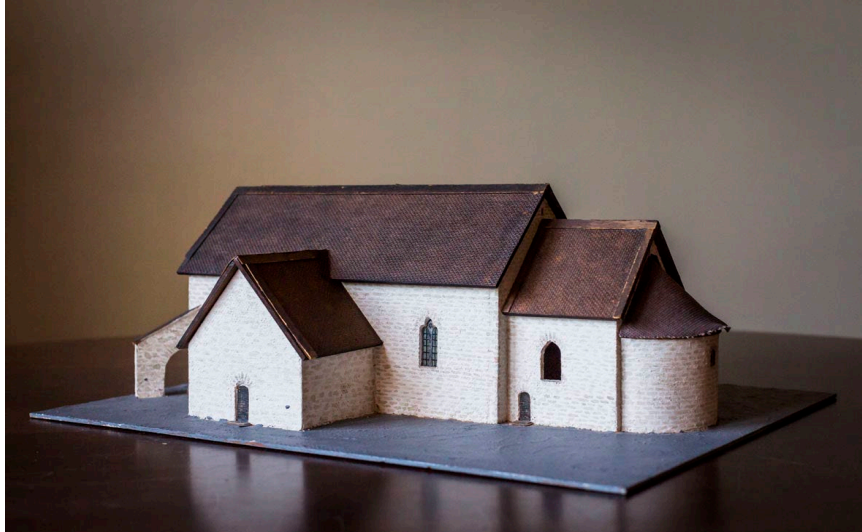
Bildtext. Modell på S:t Olofs kyrka södersida som den kan sett ut på sista hälften av 1200-talet. Modellen finns på Falbygdens museum. Foto: Sebastian Streith

1200-tal. Redan på 1250-talet blev kyrkan grundligt omdanad. Mycket tyder på att olika krafter ville få till stånd en vallfarts- och pilgrimskyrka. Tornet rivs, kanske efter en brand. Kor- och långhusmurarna höjs ca 1,2 – 1,4 m. . De romanska fönstren på södersidan murades igen och större togs upp. På norrsidan är det svårtolkat angående fönstren. Korbågen (triumfbågen) vidgas. Valven slås men antagligen inte samtidigt med

murhöjningen. Långhuset förlängs till nuvarande längd. Den nya västgaveln får tydlig gotiskt uttryck med omfattning kring det gotiska fönstret. Man kan i viss dokumentation tolka att absiden får tre gotiska fönster. Sydingången flyttas några meter åt väster och det tidigare vapenhuset rivs delvis och ett nytt stort och högt vapenhus uppförs framför sydingången, som är den nuvarande. Vapenhuset innehåller också en trappa till kyrkvinden

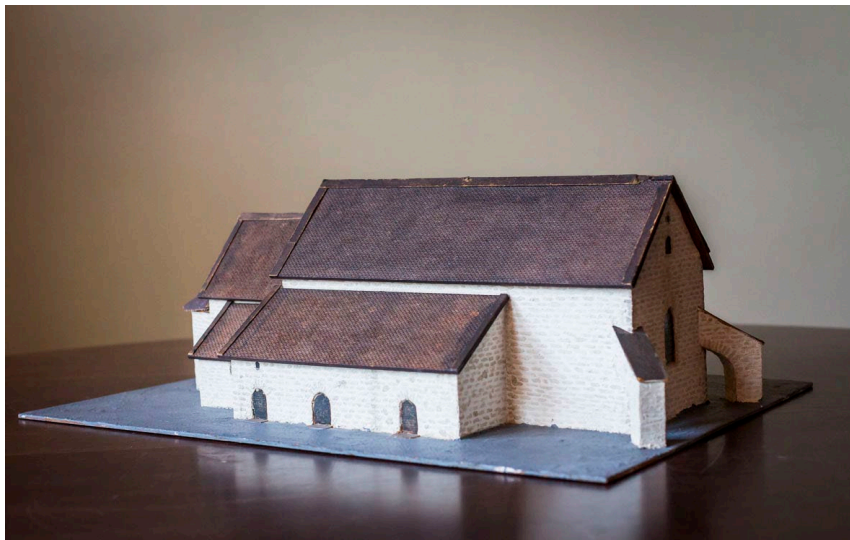
Bildtext. Modell på S:t Olofs kyrkas norrsida som den kan sett ut på sista hälften av 1200-talet. Modellen finns på Falbygdens museum. Foto: Sebastian Streith

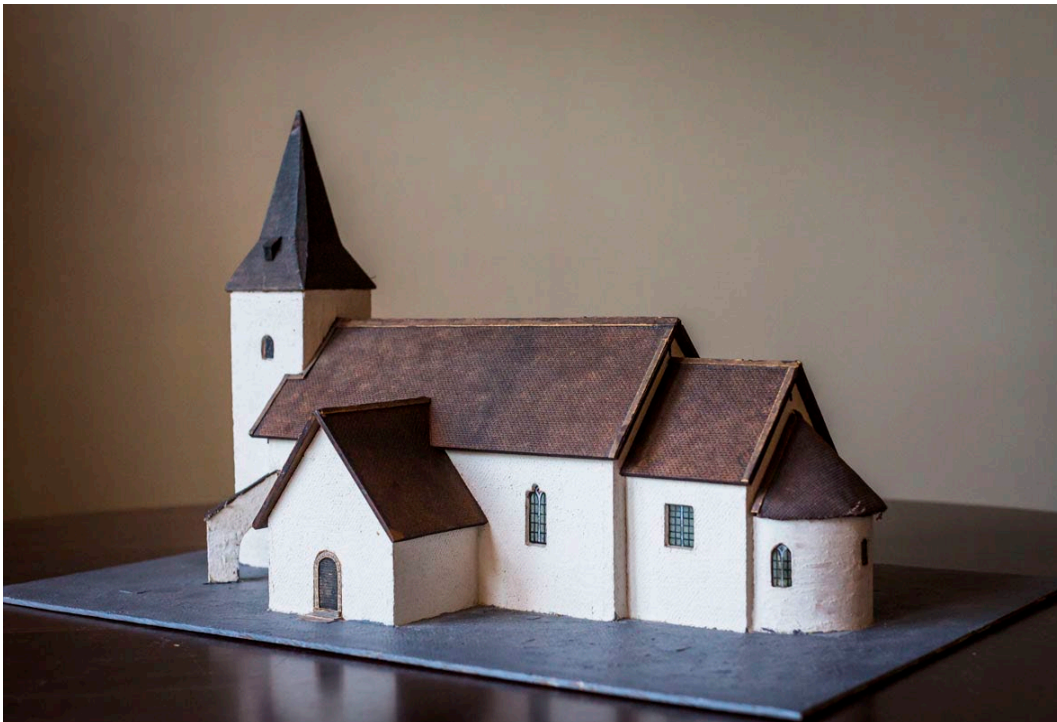
S:t Olofs kyrkas södersida som den troligen såg ut från senare delen av medeltiden och fram till de större fönstren höjgs upp. Modell Falbygdens museum. Foto: Sebastian Streiht

1200 – 1300-tal. Större fönster tas upp – troligen färgat glas – fragment är funna. Dessa fönster placeras mitt i "valvspannet" för att få symmetri och överensstämmelse med takvalven. På norrsidan uppförs en långa byggnader mot kyrkväggen och som valvslås. Möjligen fanns de högt sittande romanska fönstren kvar över byggnadstilläggen. Utbyggnaden innehöll tiodemagasin och/eller pilgrimshärbärge eller alternativt kapell. I det sistnämnda alternativet kan den norra långhusingången fortfarande ha varit i bruk. Gotiska stödbågar stödjer sydväst respektive nordvästhörnen på långhuset. Om funktionen var att

stödja långhushörnen eller att förstärka det gotiska uttrycket är oklart. Väggarna – särskilt i kor och absid har utan tvivel varit försedda med kalkmålningar, enligt Wideen. Vid utgrävningen 1959 har man funnit grunderna till fem altaren.

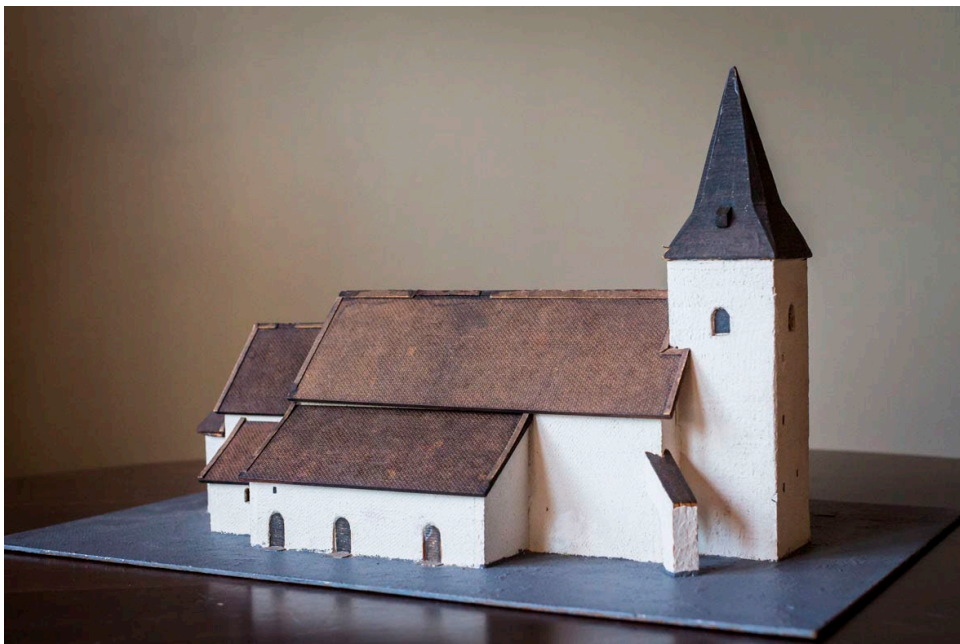
S:t Olofs kyrkas norrsida som den troligen såg ut från senare delen av medeltiden och fram till då tillbyggnaderna, 1100-tals sakristia och stödbågarna revs och fönstren högs upp. Modell Falköpings museum. Foto: Sebastian Streiht

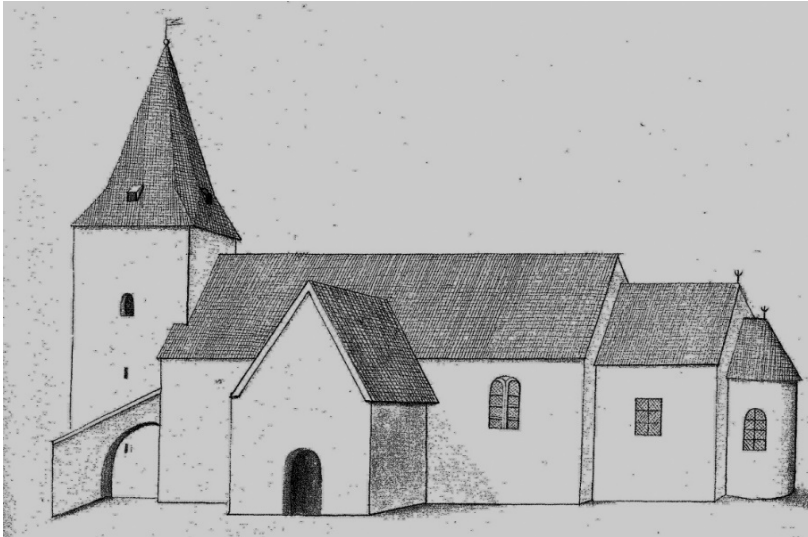
Bild ur Peringsskölds Momenta Sveo-Gothorum av S:t Olofs kyrkas södersida. Tecknad på 1680-talet.

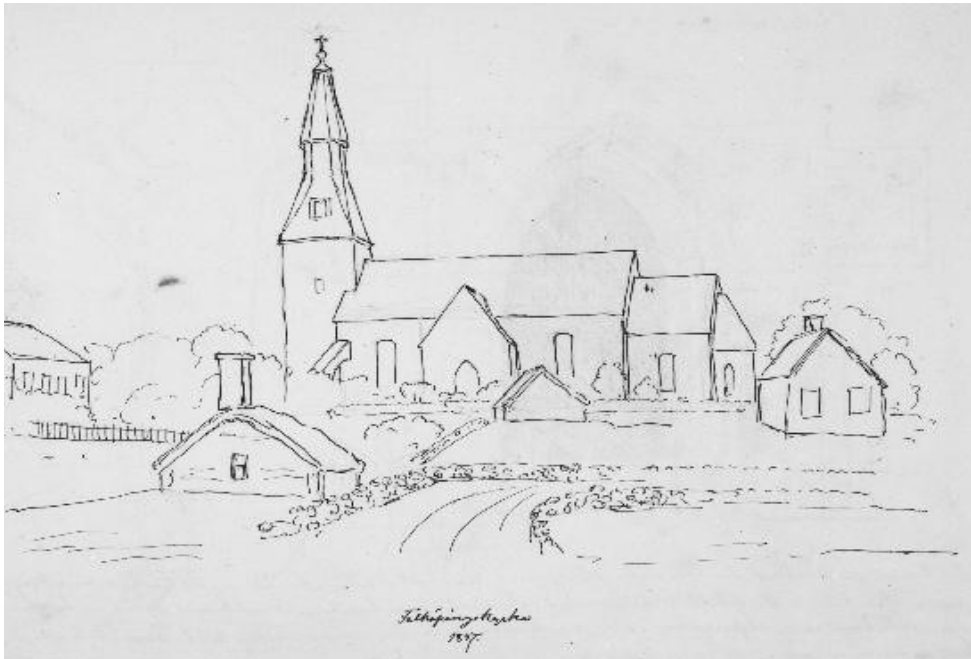
Teckning från 1847 av Strömberg

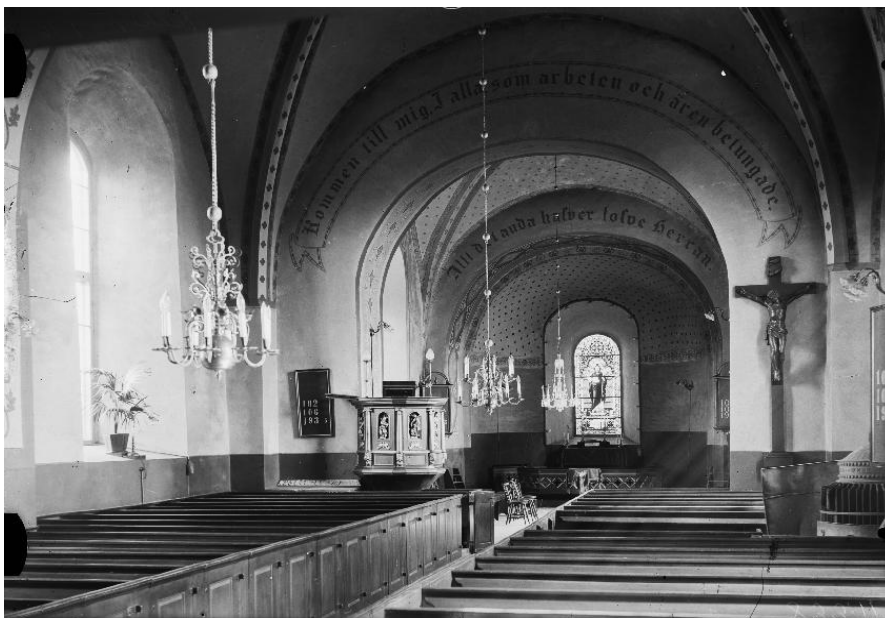
Bild från 1918 innan nästa förändring inleddes

1900-talet. 1918 genomfördes en renovering under arkitekt Anders Rolands ledning. Då återupptogs det gotiska medeltidsfönstret i absidens södra kant. Fönstrets spröjsverk rekonstruerades och ny höggs. Dessutom uppmurades det nya huvudaltaret på 1100-talsaltarets grund.

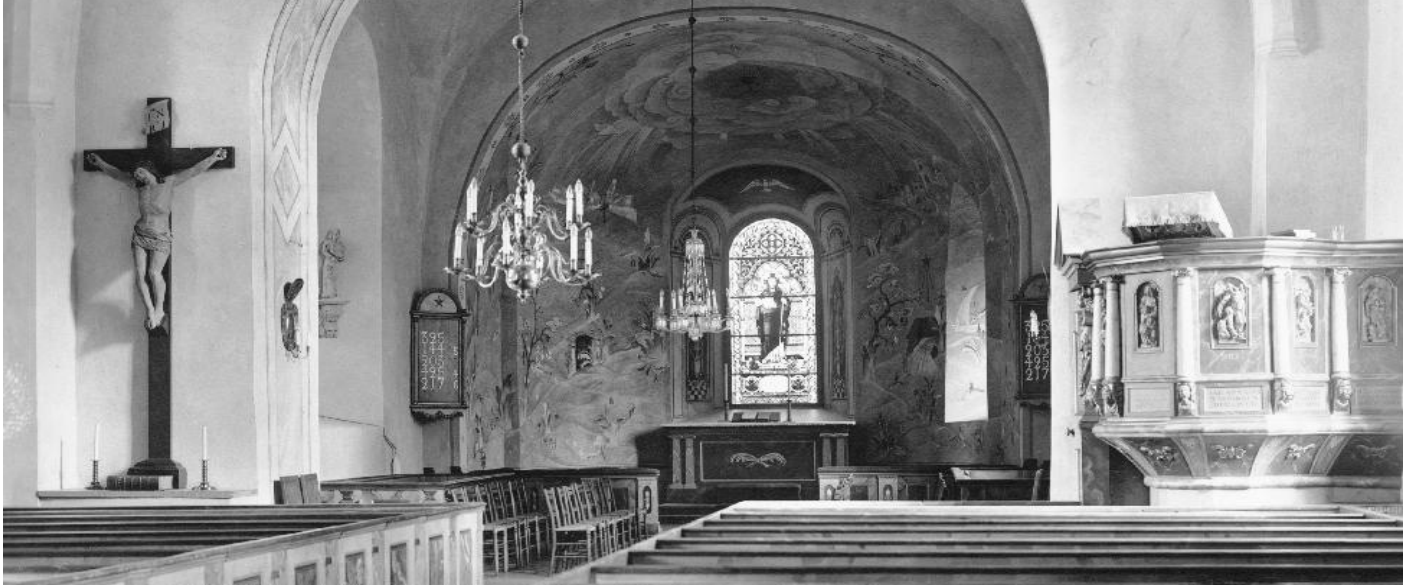
Kyrkan efter Anders Rolands renovering 1918 med predikstolen på sydsidan, nya dekorationsmålningar, evangelisterna återuppsatta och fasta bänkar i koret

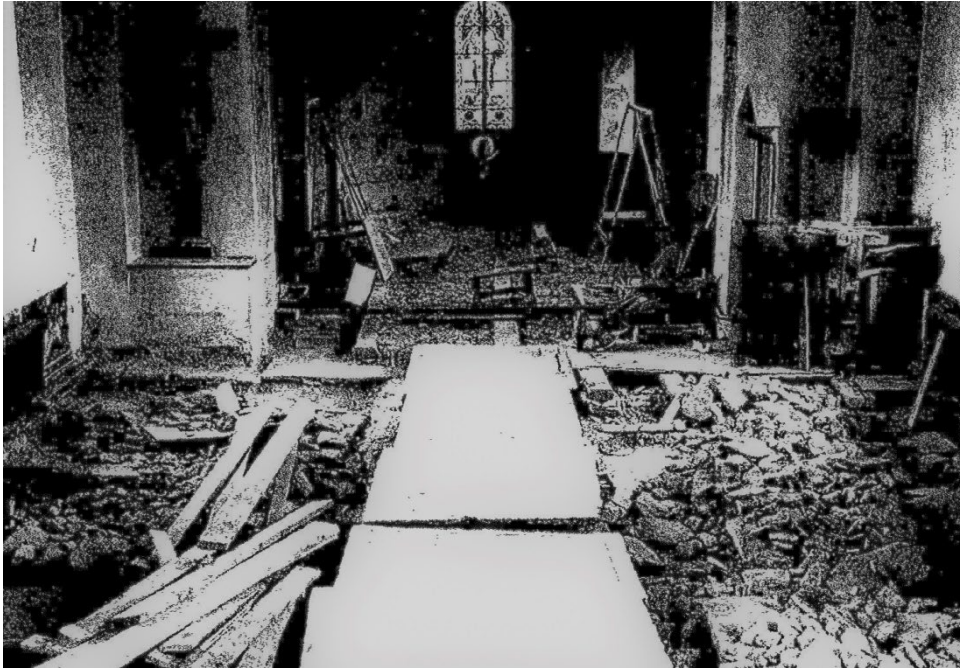
Här ser vi de uppbrutna golven när de röjdes ned till jordgolvsnivån i mitten av 1900-talet. Predikstolen flyttas från södra till norra sidan. Golvvärme läggs in.

Angående golven så bröts dessa upp i absid, kor, långhus och vapenhus och rövdes ned till 1100-talets jordgolv. Här lades på lämpligt underlag nytt golv av slipad kalksten och utvalda gravhällar i gångarna och i koret. Golvvärme installerades. När man i detta sammanhang tog bort kyrkans trägolv konstaterar man att det underliggande stengolvet som bestod av 1600-tals gravhällar och andra stenhällar kunde ha en nivåskillnad på ca 10 cm mellan hällarna. Angående gravstenarna finns en utförlig redovisning i Tidskriften Falbygden nr 20 av Nils Fredrik Beerståhl.
