BYGGNADSHISTORISK RAPPORT 2011:48

FÖRSLAG TILL BEVARANDEPLAN

GAMLA KYRKOGRÅRDEN
TIDAHOLM

Andreas Hansen

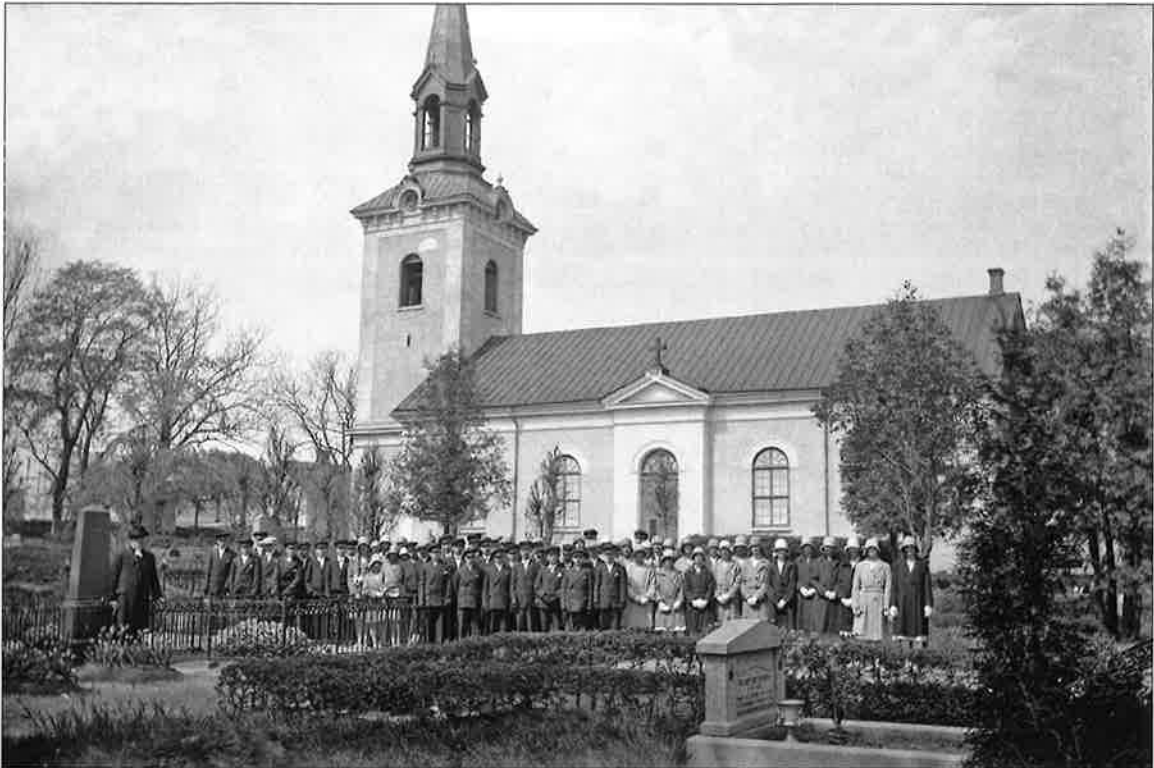
Konfirmation år 1930, bild från sydost. Närmast i bild till höger syns vård 773-775, se sidan xxx. Idag omges denna vård inte längre av en stenram. Västergötlands museum.

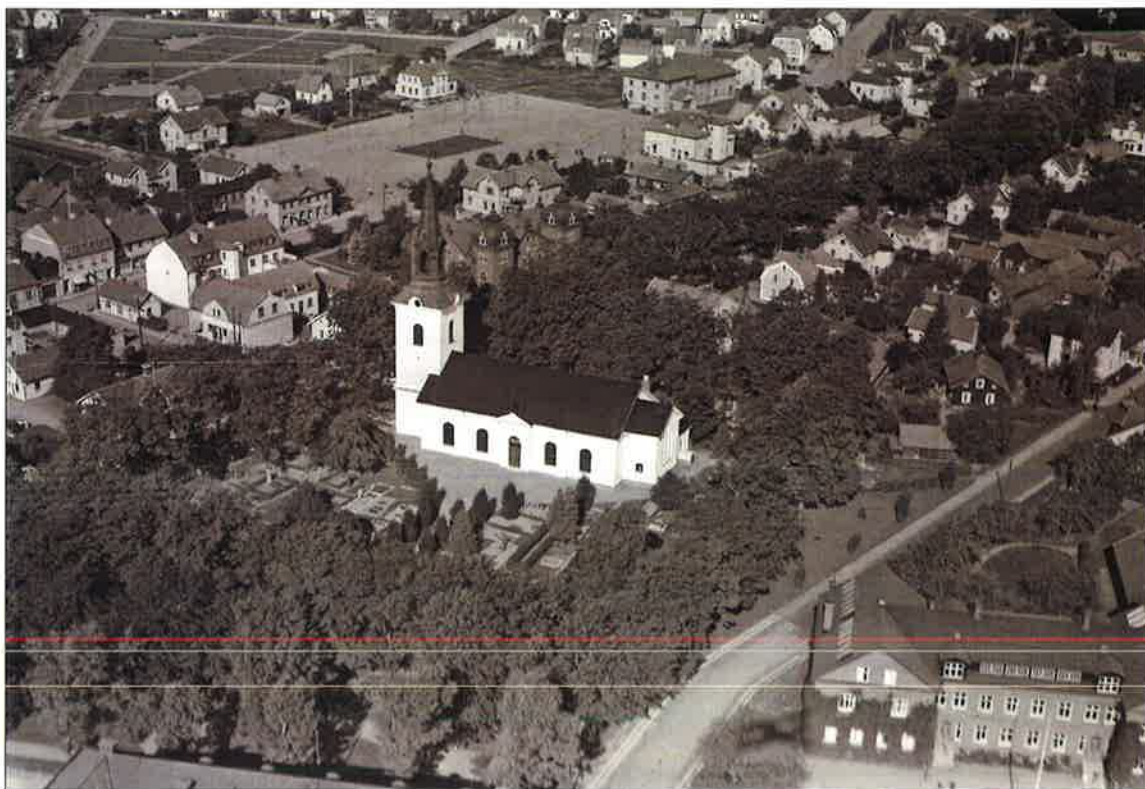
Flygbild daterad 1935. Vid denna tid omges kyrkogården av en sluten träderans. Tätortsbebyggelse har vuxit fram och finns på samtliga sidor om kyrkan. Själva kyrkogården har bytt karaktär jämfört med de äldre bilderna. Växtligheten är mer stramt hållen och ett stort antal gravvårdar är synliga. Söder om kyrkan spelar de häckomgärdade vårdarna en viktig roll och man ser också flera be vuxna gravkullar omgivna av grusade ytor. Västergötlands museum.

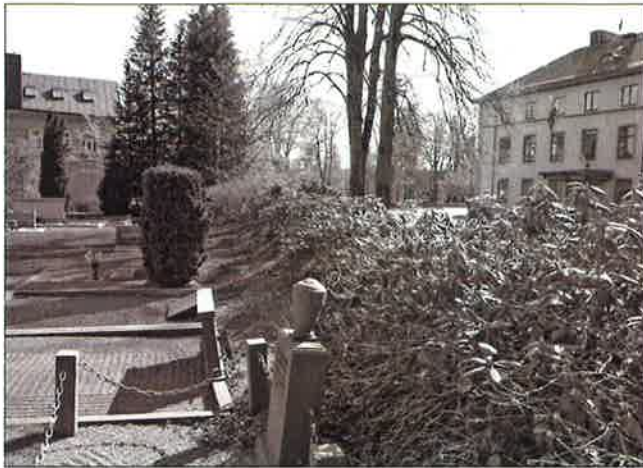
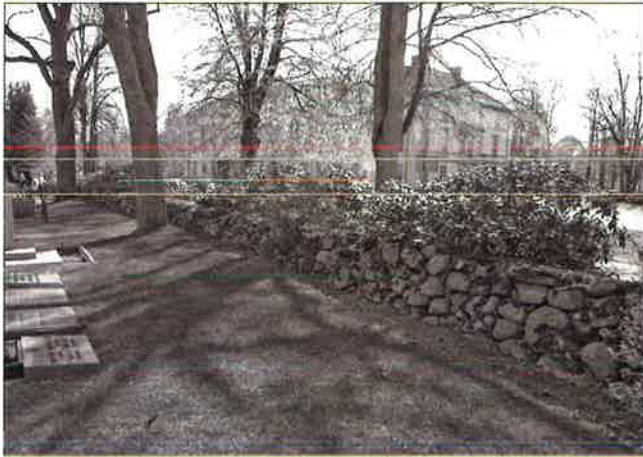
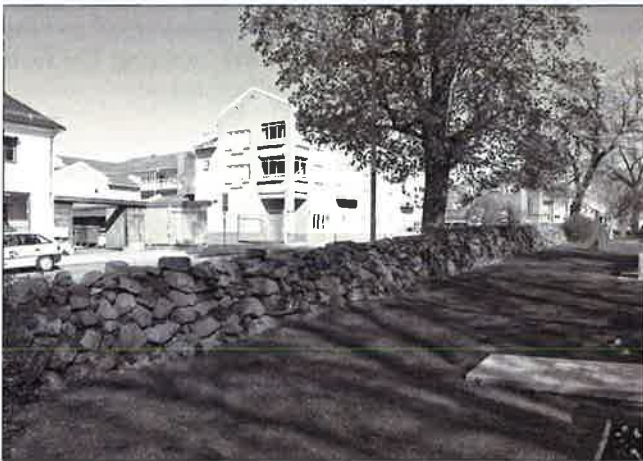
Kyrkogården avgränsas i sin helhet av stenmur i varierande utförande. Mot söder finns en till största delen friliggande mur som längs hela utsidan är dold av en tät rhododendronhäck. På insidan är längs den östra halvan en uppvallning av jord upp till murkrönet. På den västra halvan exponeras muren, vilken är lagd av natursten och påtagligt mossbeväxt. Mot väster är muren helt friliggande, av natursten och delvis mossbeväxt. Krönet är i tämligen hög grad beväxt med sedum och ställvis delvis jordtäckt. Mot Norra Kungsvägen är muren högre från södra änden fram till en bit innan entrén i väster. Muren åt norr är i den västra delen helt friliggande med krönet helt täckt av mossa och sedum. Merparten av sträckningen har dock på utsidan en gräsbevuxen släntning från marknivå upp till murkrön. Muren åt norr är låg och på den släntade sträckan lagd av huggen sten med skarp kant. Muren mot öster är mot utsidan friliggande och gränsar närmast till en buskagebevuxen rabatt vilken utgör en del av Kungsbroskolans anläggningar. I norra delen finns en kortare helt friliggande mursträcka, som på insidan är låg. Merparten av östmuren är på insidan släntad från marknivå upp till murkrön.

Överst: Avgränsning mot söder, östra delen. Mitten: Avgränsning mot söder, västra delen. Underst: Avgränsning mot väster. Foto: 110428:014, 015, 017.

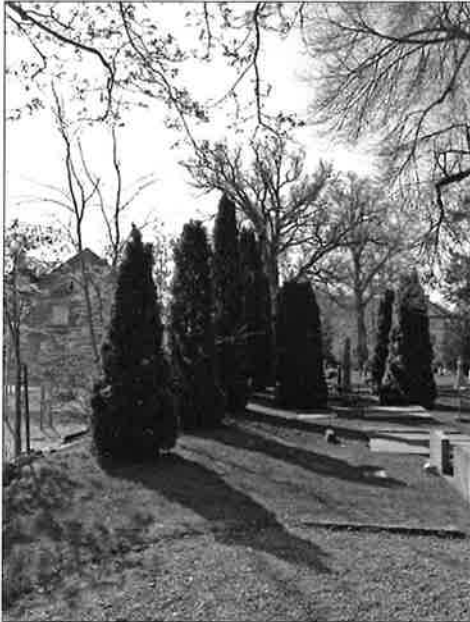
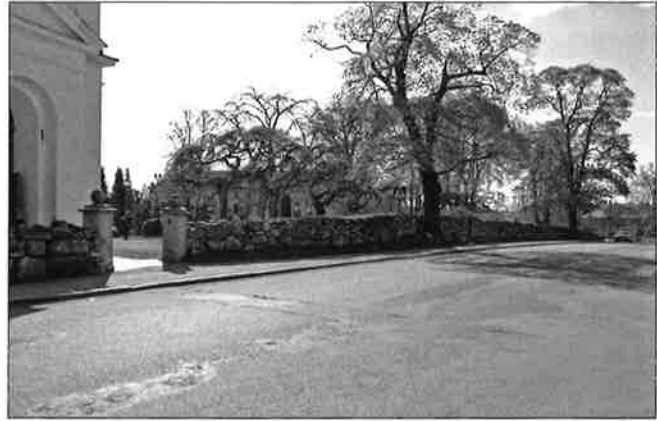
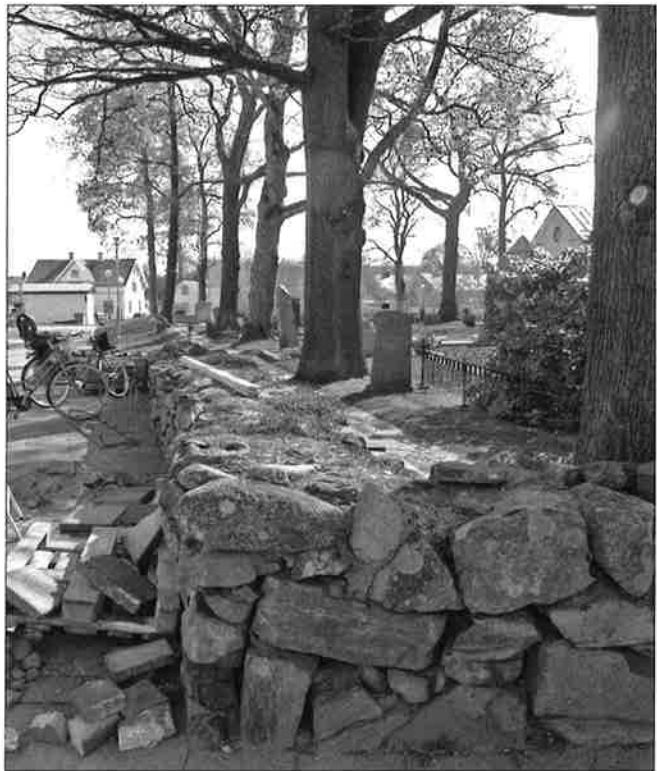
Överst: Avgränsning mot öster. Underst: Avgränsning mot norr, östra delen. Foto: 110428:039, 031.

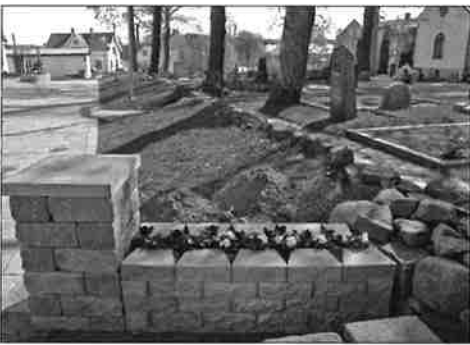
Överst: Avgränsning mot väster. Underst: Avgränsning mot norr, västra delen. Foto: 110428:025, 030.

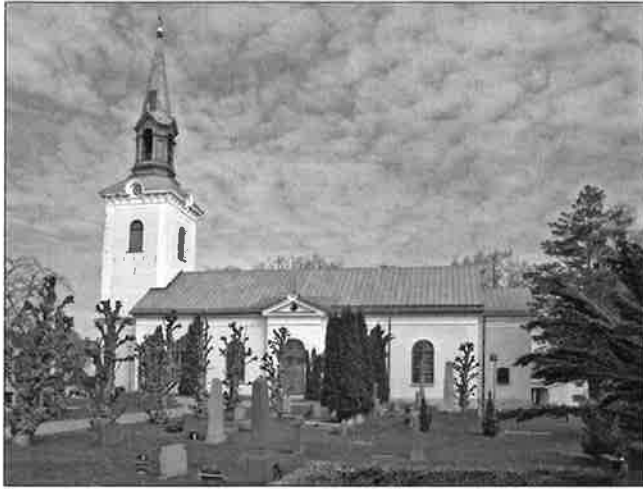
Tidaholms kyrka, bild från söder. Foto: 110428:397.

Långhus, kor och sakristia bär flacka sadeltak med täckning av kopparplåt. Tornstaket tillkom 1892 och utgörs av en flack huv som bär en åttasidig öppen lanternin. Denna har fyra rundbågade öppningar med järnstaket och krönande

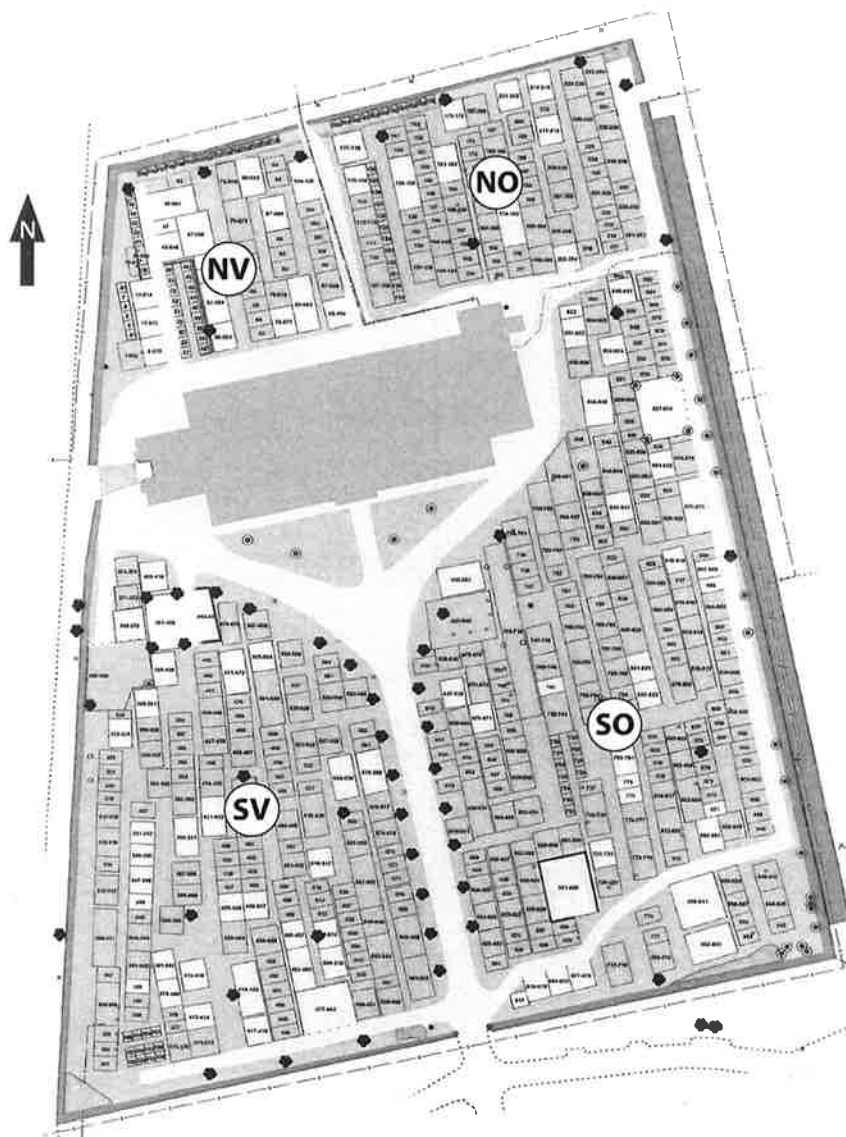
Gravkarta över Tidabolms kyrkogård med de områdesbeteckningar som används i denna rapport. Karta: Tidabolms pastorat.

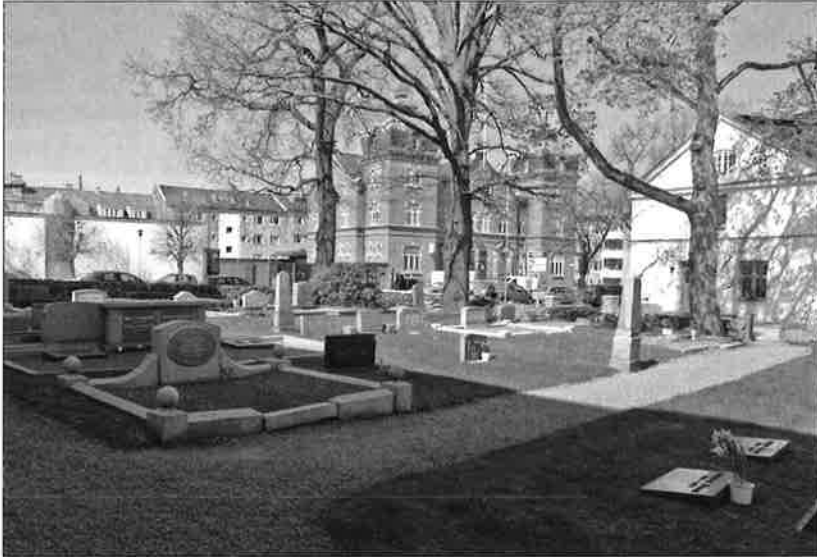
Område NV, bild från sydost. Foto 110428:139.

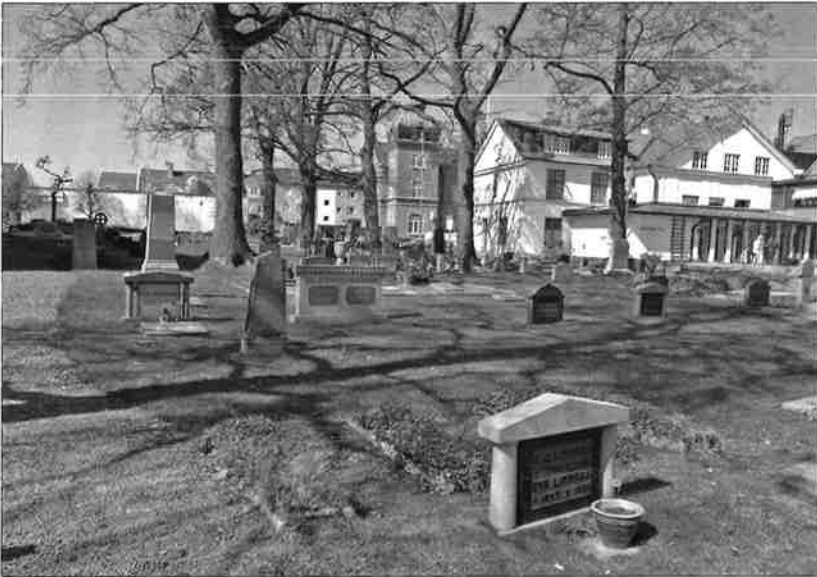
Område NO, bild från öster. Foto 110428:146.

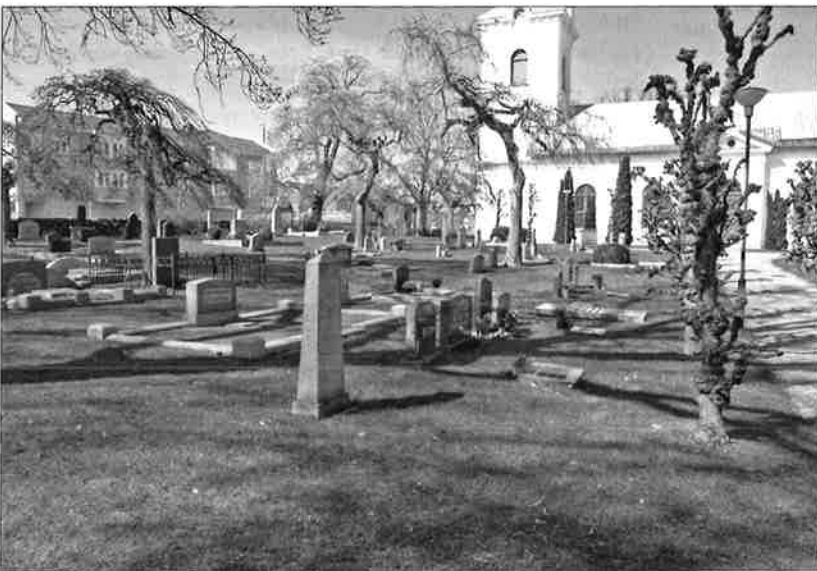
Område SV, bild från söder. Foto 110428:252.

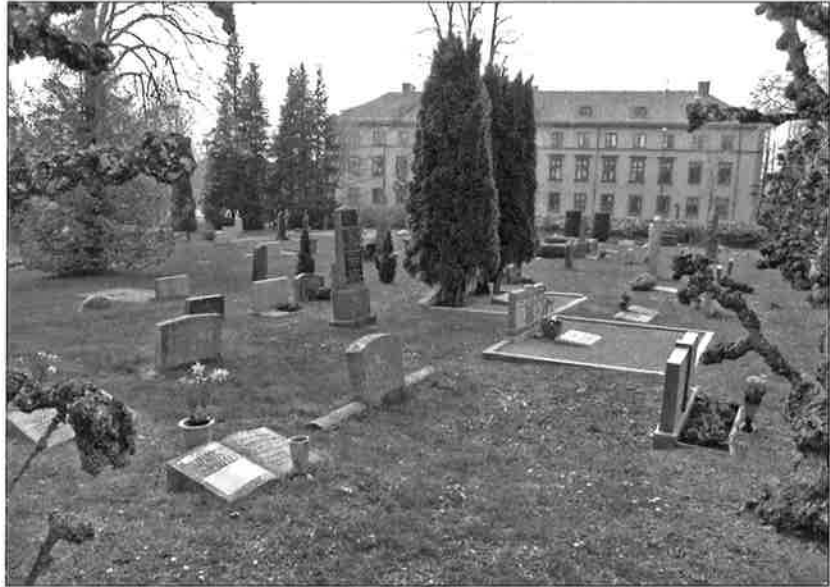
Område SO, bild från norr. Foto 110428:139.

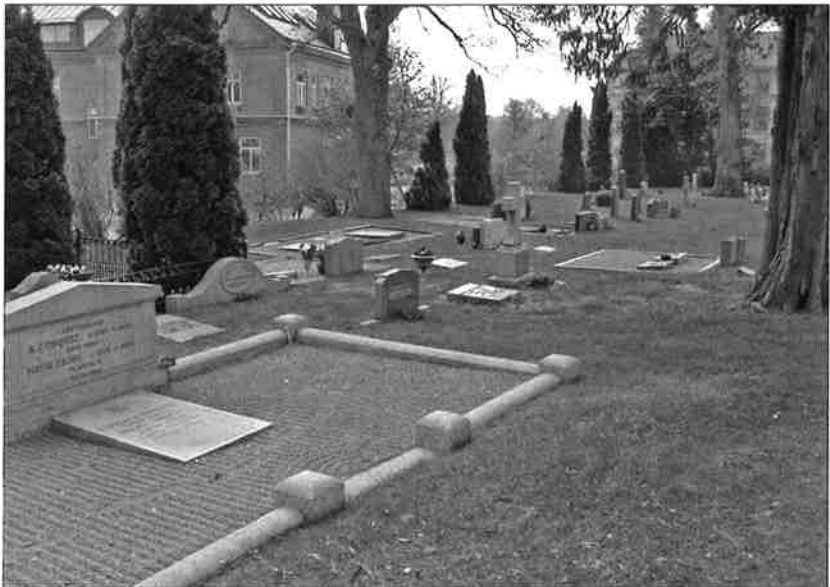
Område SO, bild från norr. Foto 110428:139.

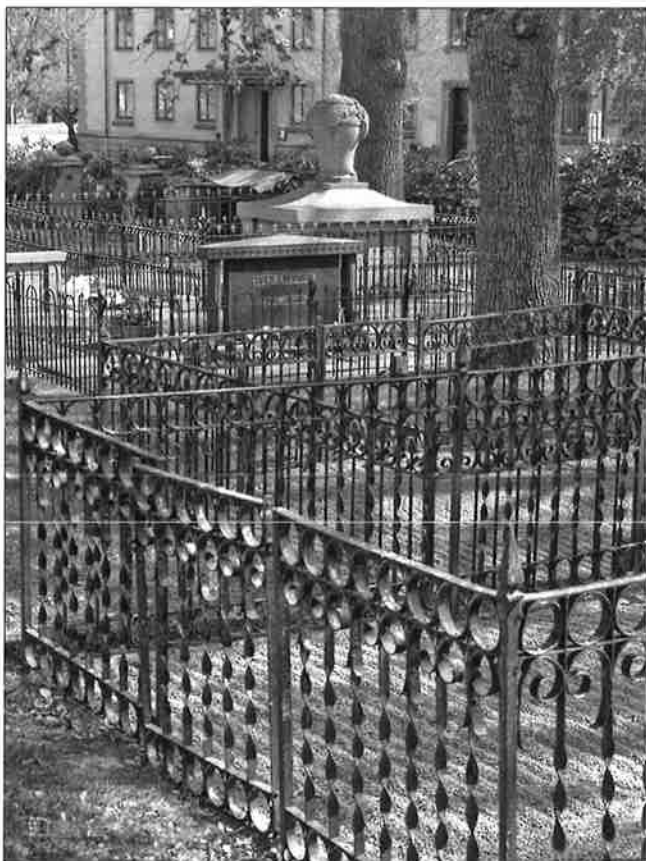
De järnstaketomgärdade vårdarna utgör ett betydelsefullt inslag på vissa delar av kyrkogården. Bild från området längst i sydväst. Foto: 110428:161.

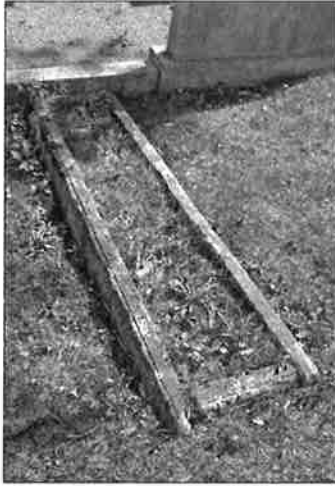
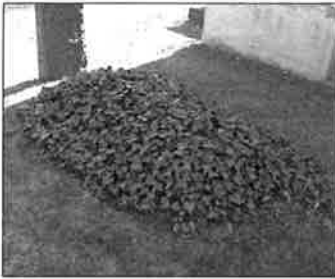
Överst: Vård 93. Underst: Vård 95, kyrkogårdens enda gravkulle. Den är bevuxen med murgröna. Foto: 110428:076, 095.

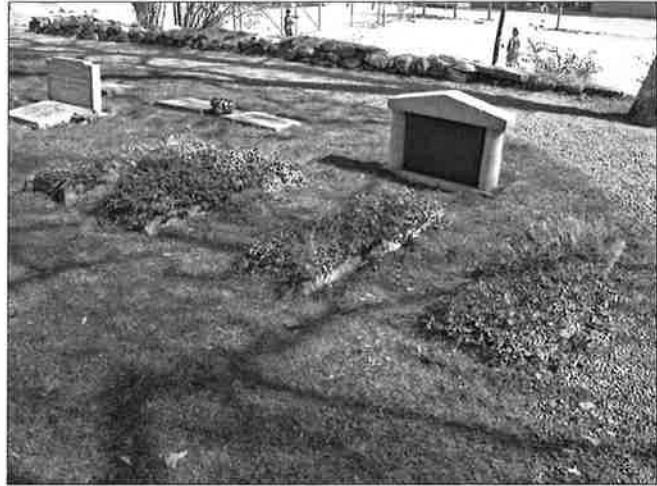
Långsmala vårdar av tunna kalkstensramar återkommer i området norr om kyrkan. Vårdarna 217, 218, 219 och 220. Foto: 110428:125.

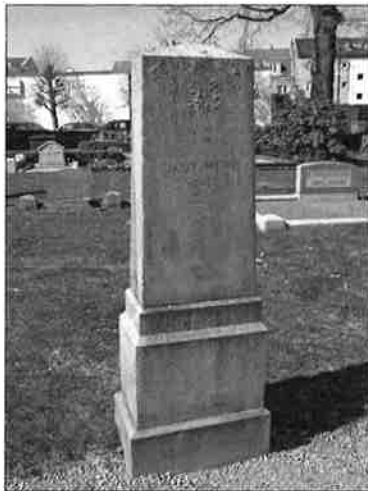
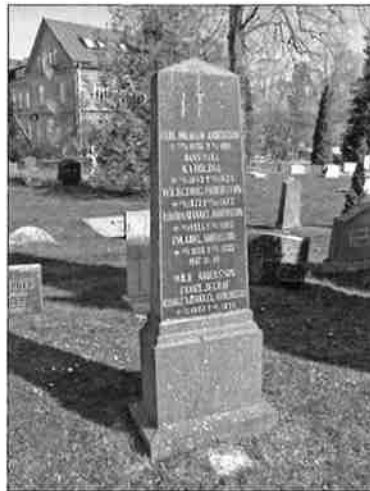
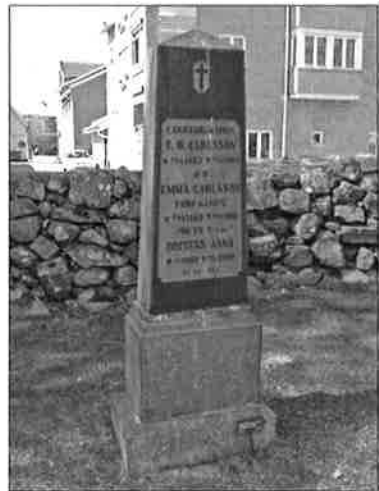
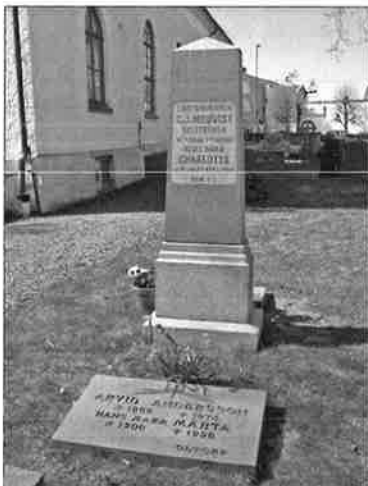
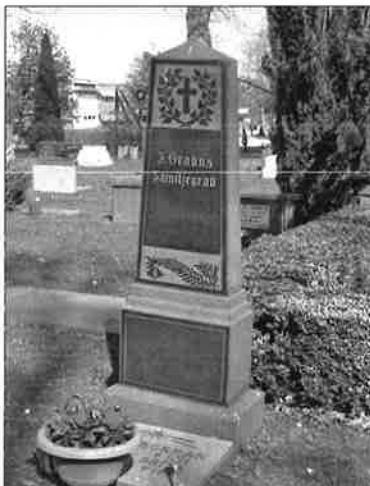
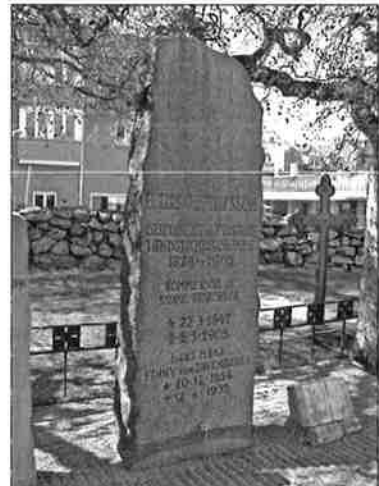
Höga, smala vårdar från 1800-talets slut och 1900-talets början. Övre raden samt nedre raden vänster och mitten exemplifierar obeliskinspirerade stenar, medan nedre raden höger visar exempel på den romantiskt influerade bantastenen inspirerad av naturens former. Övre raden vänster: Vård 100, datering 1894. Övre raden mitten: Vård 672-674, datering 1877. Övre raden höger: Vård 315-316, datering 1904, titel lantbrukare. Undre raden vänster: Vård 190-191, datering 1900, titel lantbrukare. Undre raden mitten: Vård 660-661. Undre raden höger: Vård 401-408 (en av flera hundstenar), datering 1905, titel disponent, kommandör af kungl. Vasaorden. Foto: 110428:080, 289, 155, 112, 285, 198.

De höga smala vårdarna är vanligt förekommande från senare delen av 1800-talet fram till och med 1920-talet. Till de vanligaste typerna hör vården som refererar till obeliskens gestalt och utgör en slags stilisering av denna. Genomsnittet är rektangulärt och vården är två- eller tredelad där den översta, långsträckt delen är avsmalnande uppåt. Det

spetsiga krönet är ofta pyramidformat. Denna vårdtyp är som vanligast under 1880-talet fram till sekelskiftet 1900, men förekommer även till och med 1920-talet. Goda sådana exempel på Tidaholms kyrkogård är vård 100 med datering 1894, vård 190-191 med datering 1900 och titel lantbrukare, vård 315-316 med datering 1904 och titel lantbrukaren, vård 417-418 med datering 1899 och titel *bemmansägare*, vård 471-473 med datering 1893 och titlarna *organist* och *kantor*, vård 672-674 med datering 1877 och vård 660-661 utan datering. Den sistnämnda vården exemplifierar också hur bearbetningen av stenarna förändras då stenindustrin i högre grad mekaniseras under 1800-talets sista decennier. Den hårda graniten eller diabasen förses då i större utsträckning med blästrade dekormotiv. En av de absolut äldsta gravvårdarna på kyrkogården är vård INR 2, vilken utgörs av ett fragment av en hög smal, sedimentär sten. Det är en kvinnovård med datering 1863 som är lutad mot muren i kyrkogårdens nordöstra hörn.

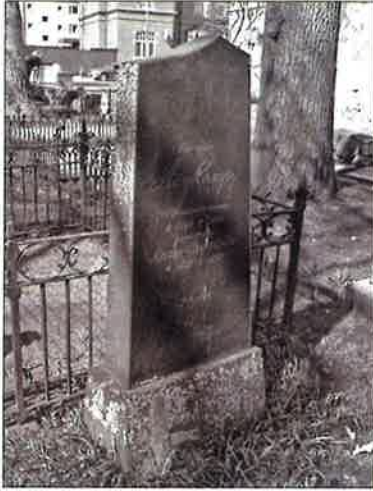
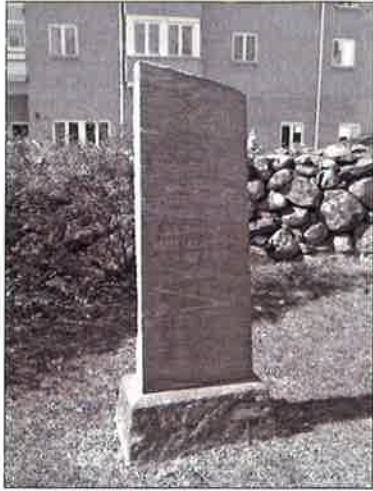
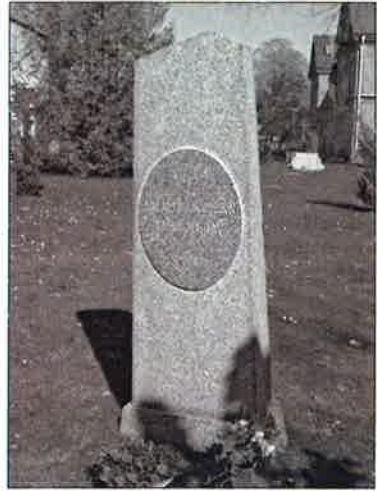
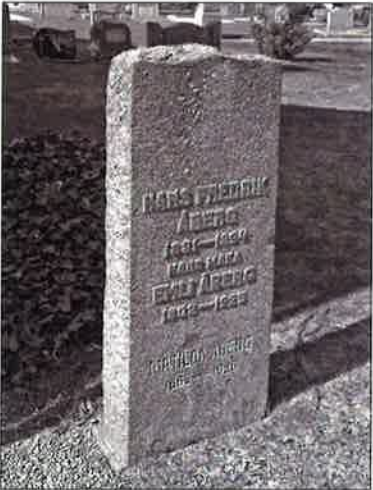
Något lägre vertikalsträckta vårdar i olika material och ytgestaltning. Samtliga med någon form av brutet krön. Övan vänster: Vård 150, datering 1898. Övan mitten: Vård 322, datering 1899, titel hemmansägare. Övan höger: Vård 628-631. Vänster: Vård 164, datering 1925. Foto: 110428:093, 157, 277, 104.

Överlag var vårdar med vertikal orientering vanliga under senare delen av 1800-talet och det tidiga 1900-talet, också sådana med mindre tydlig influens från obeliskan eller bautastenen. Sådana exempel på Tidaholms kyrkogård är vård 150 med datering 1898 och ett ovanligt, delvis inverterat bågformat, asymmetriskt krön, vård 164 med datering 1925 och en antydd naturromantisk influens. Naturinspiration antyds också genom det brutna krönet på vård 322 med datering 1899 och titel *hemmansägaren*. Vård 628-631 är typisk i sitt utförande med brutet krön och textmedaljong i upphöjd relief.

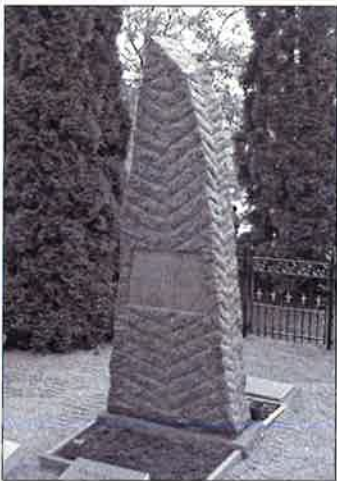
Raffinerat formad och bearbetad huvudsten på vård 927-934. Trolig datering omkring sekelskiftet 1900. Foto: 110428:354.

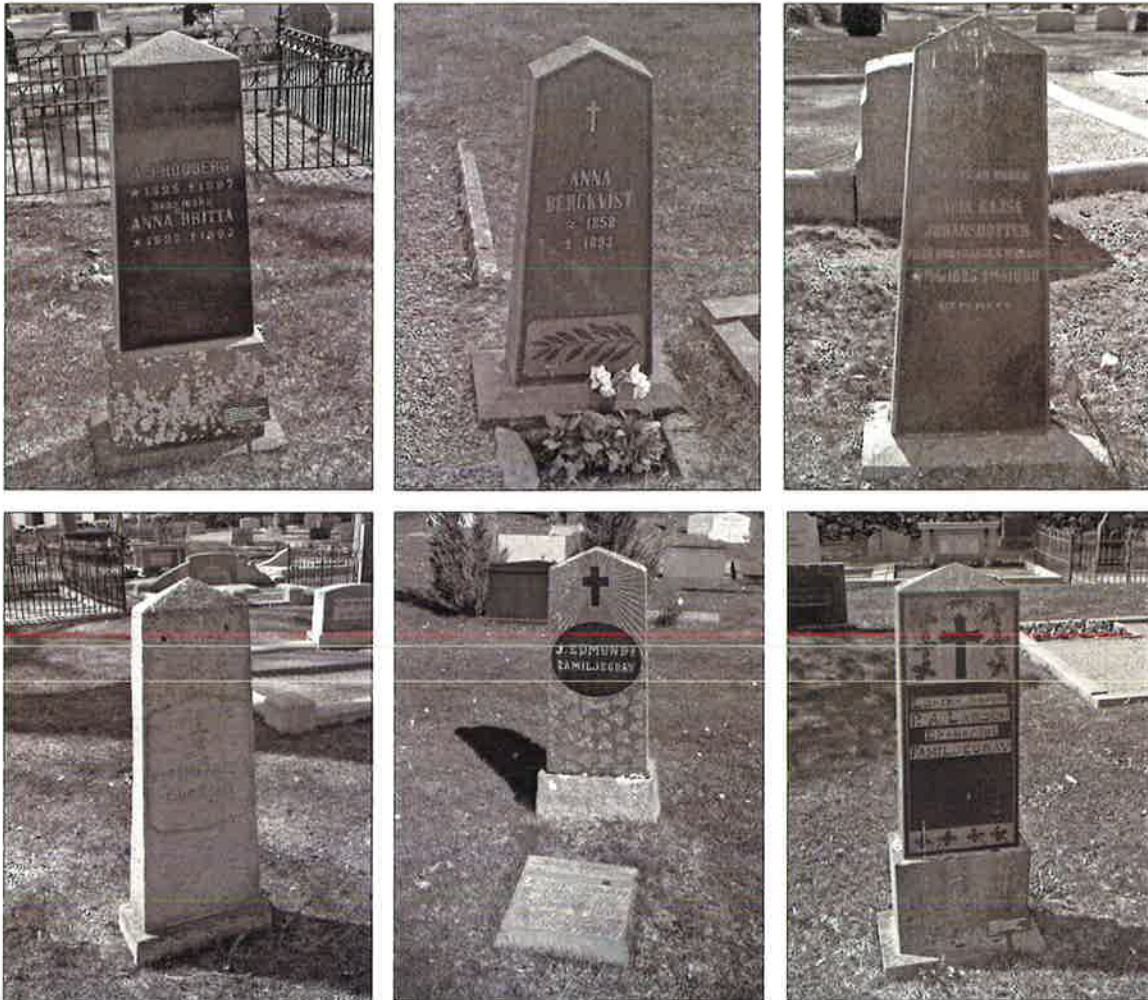
Låga men alljämt tydligt vertikalkräkta värdrar med stilnärlig influens från den stiliserade obelisk. Övre raden vänster: Vård 114, datering 1893. Övre raden mitten: Vård 942, datering 1893. Övre raden höger: Vård 854, datering 1900, titel änka. Undre raden vänster: Vård 563-565. Undre raden mitten: Vård 693-694. Undre raden höger: Vård 429, titel lantbrukare. Foto: 110428:085, 367, 336, 245, 297, 213.

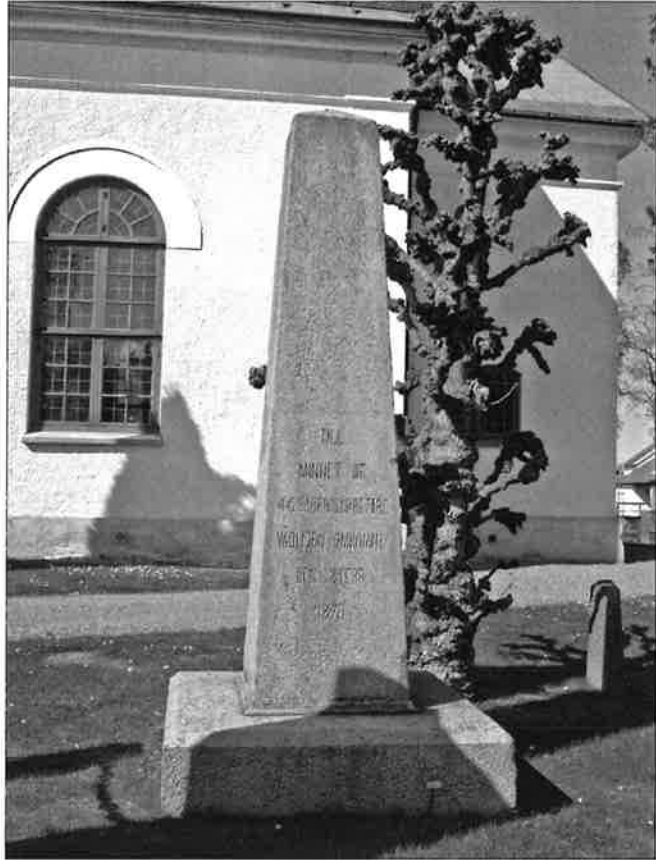
Till de statuspräglade värdena hör definitivt obelisk. Ett av kyrkogårdens mest signifikanta minnesmärken är den minnessten i form av en granitobelisk i monumentalformat som rests till minne av de omkomna vid arbetsplatsolyckan på Vulcans tändsticksfabrik 1875. Något paradoxalt minner

Den monumentala obeliskan på plats 704-716 utgör ett blicksfång söder om kyrkan. Stenen minner om de omkomna i en olycka vid tändsticksfabriken 1875. Foto: 110428:300.

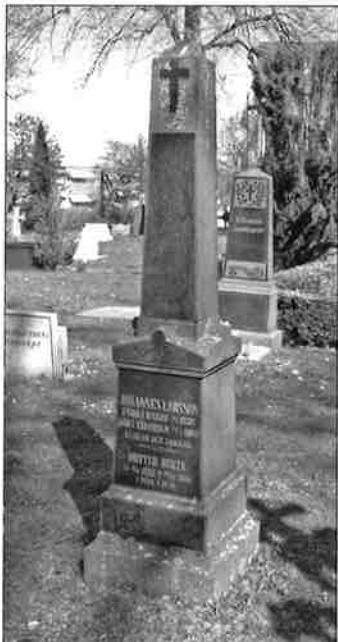
Vård 606-607, datering 1900. Foto: 110428:269.

alltså i detta fall en högstatuspräglad gravvårdstyp om medborgare ur en utpräglad arbetarklass. KOLLA DETTA. Minnesstenens text lyder "Till minnet af 46 fabriksarbetare våldligen omkomne den 18 febr. 1875". På kyrkogården i övrigt finns ytterligare en obelisk på plats 606-607 i mörk granit eller diabas och med datering 1900.

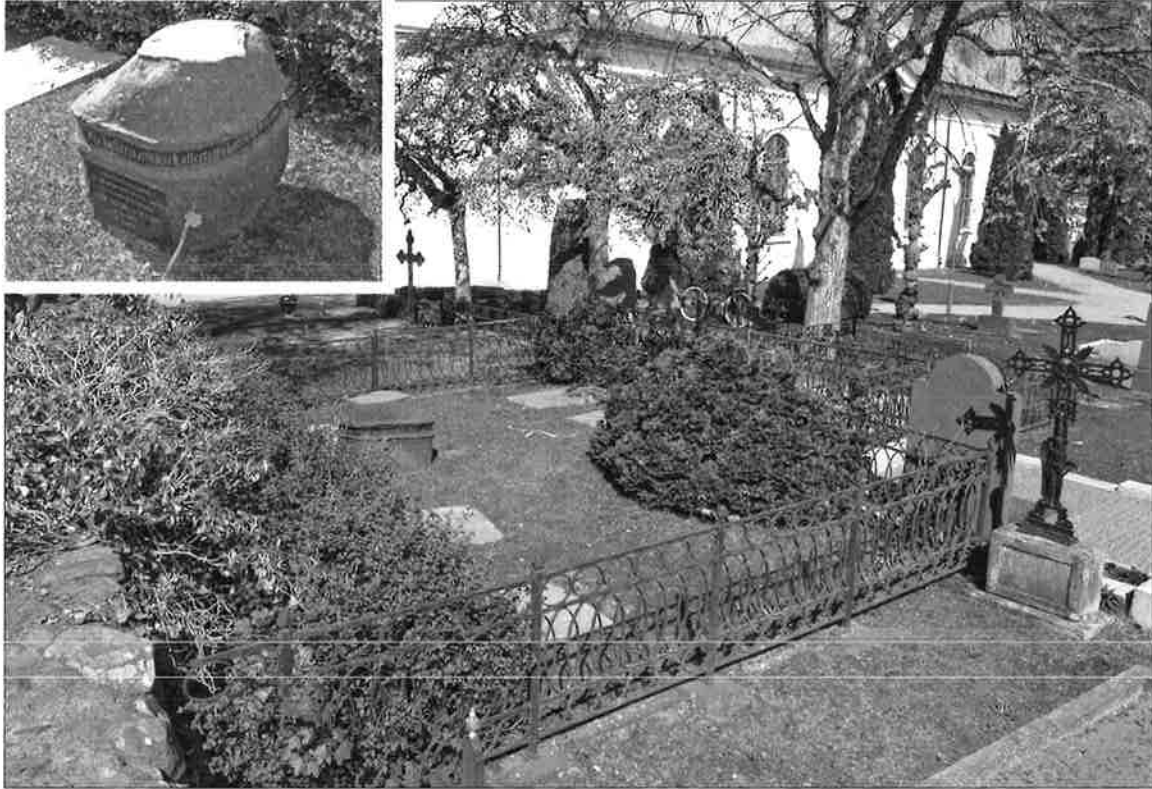
Sydväst om kyrkobyggnaden finns en grupp statuspräglade vårdar, av vilka flera är järnstaketomgärdade. Gruppen domineras av den stora vården 362-368. Huvudstenarna utgörs av sex bällar samt en sockel till ytterligare en huvudsten (infälld i bild). Den äldsta dateringen är 1860. Vården minner om släkten von Essen och innehåller titlarna ryttmästare i kongl. lifregementets husargods, högvälborne friherre, friherre, friherrinna och förste hovmarskalk. Foto: 110428:259, 179.

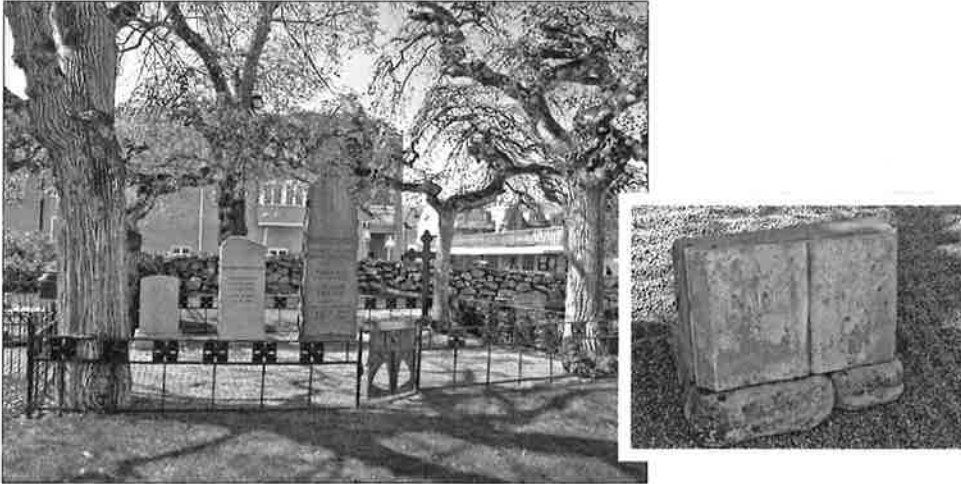
Vård 401-408, tidigaste datering 1883, titlar disponent vid Vulcans tändsticksfabriker 1874-1905, kommendör af kungl. Vasaorden, brukspatron, generalmajor, generalfältygmästare. Detalj i form av barnvård i marmor infälld i bild. Foto: 110428:200.

friherrinnan. På hållarna finns dateringar från 1860 till 1985. Ytterligare två staketomgärdade vårdar tillhör gruppen. Vård 401-408 har fyra huvudstenar, varav den höga, naturromantiskt präglade stenen med datering 1905 redan nämnts ovan. Den har texten "Hans Gustafsson, disponent vid Vulcans tändsticksfabriker 1874-1905, kommendör af Kungl. Vasaorden, 1847-1905, hans maka Fanny von Zweigbergk, 1854-1939". På övriga huvudstenar finns titlarna generalmajor,

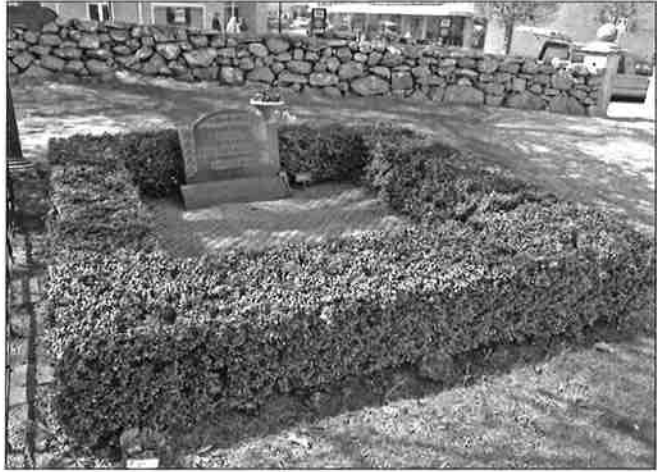
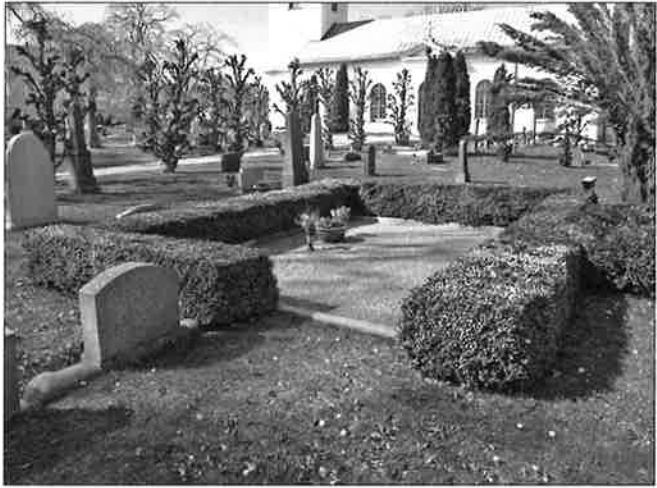
Kyrkogårdens buxbomsomgärdade vårdar är två till antalet. De utgör viktiga rester av en vårdtyp som under 1900-talets första hälft var ett karaktärsinslag på kyrkogården. Överst: Vård 409-410, titel förman. Underst: Vård 681-688. Huvudsten saknas helt på denna vård. Foto: 110428:202, 292.

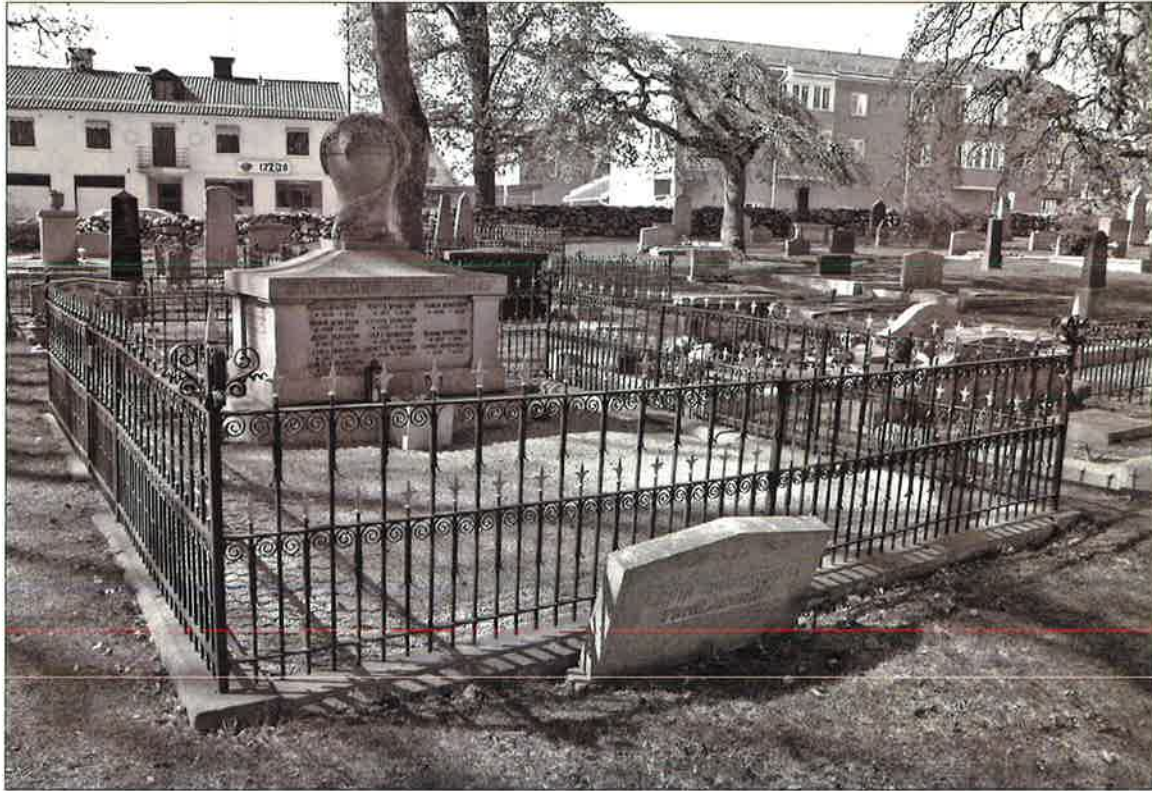
Den monumentalt anlagda vård 477-482 med datering 1915. Foto: 110428:259, 221.

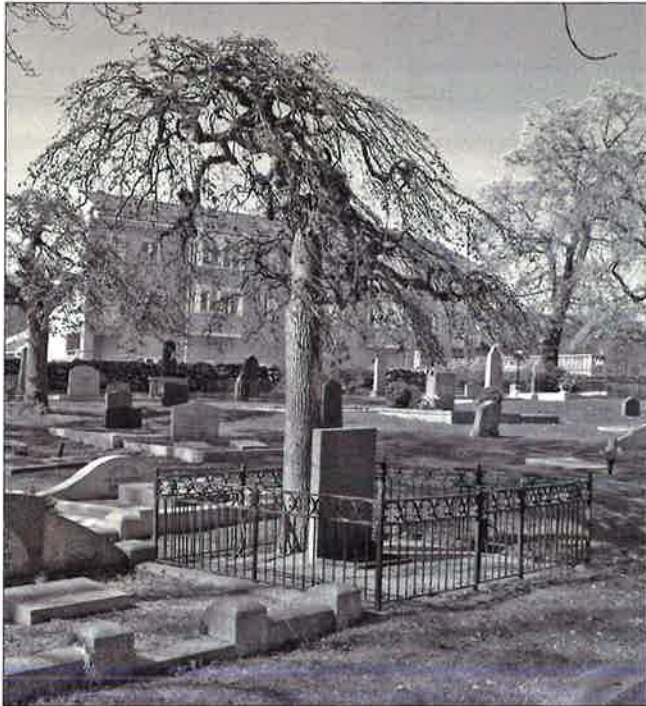
Ovan vänster: Vård 511-512, datering 1924 och med text "ingenjören vid Vulcans såndsticksfabrik". Överst höger: Vård 417-418, datering 1899, titel hemmansägare. Underst höger: Vård 381-382, datering 1923. Foto: 110428:233, 206, 191.

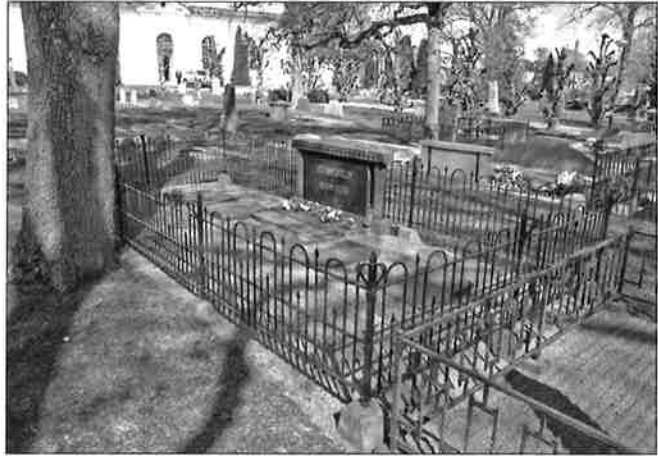
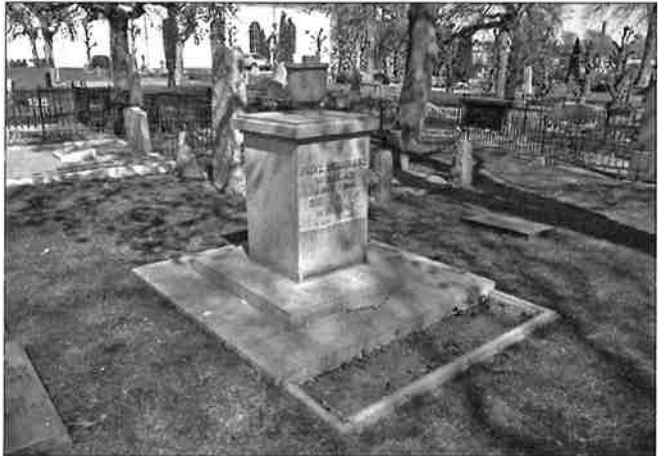
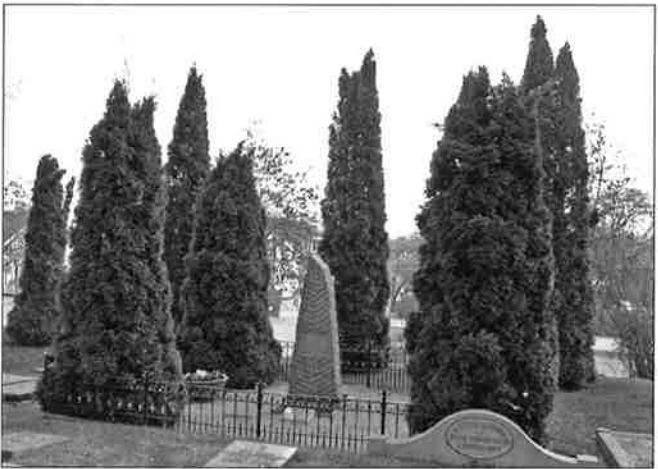
Överst: Vård 419-422, första datering 1891. Mitten: Vård 375-376, datering 1942. Underst: Vård 927-934. Foto: 110428:208, 189, 355.

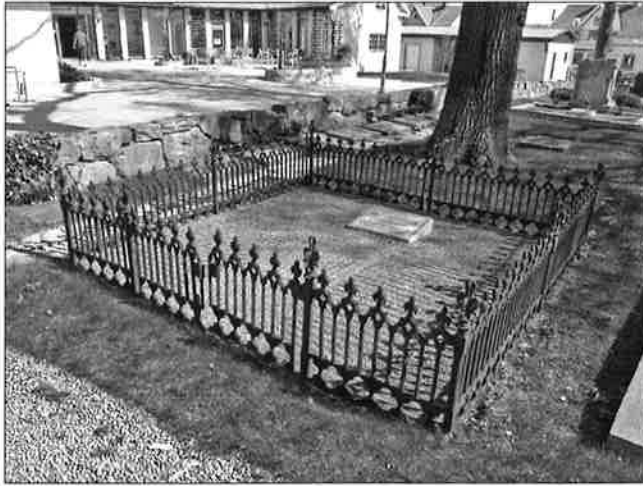
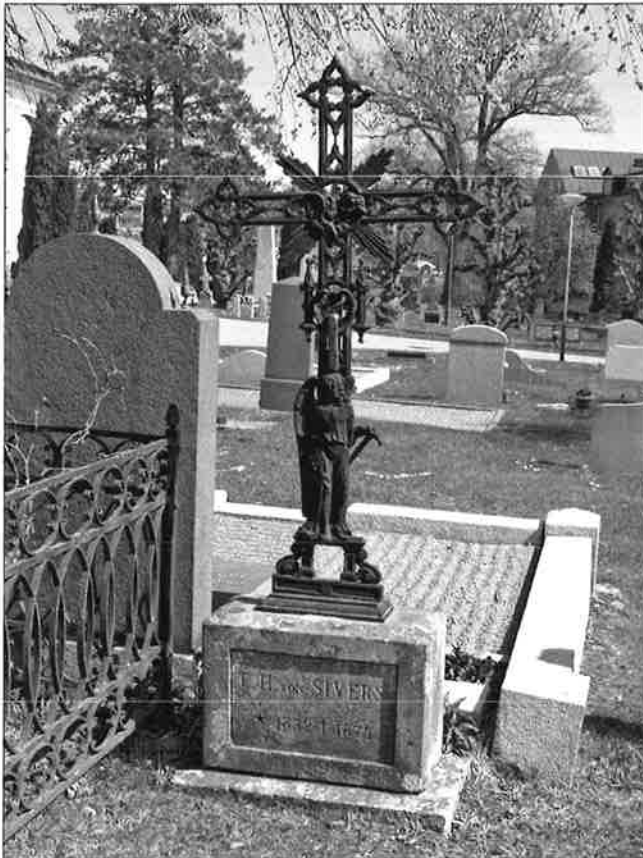
Överst: Den nygotiskt influerade vård 117-118, titel fotograf. Underst: Detaljrikt dekorerat kors på sockel av sedimentär sten. Plats 325, datering 1874. Foto: 110428:086, 159.

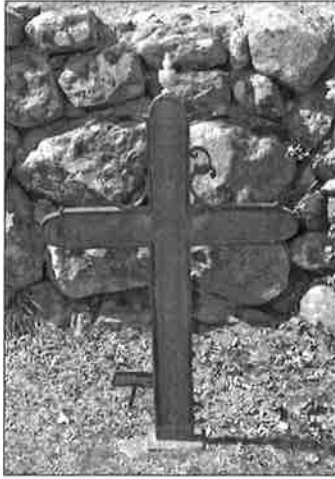
Vård INR 1, ett gjutjärns kors utan inskription sydväst om kyrkan helt nära muren mot väster. Foto: 110428:160.

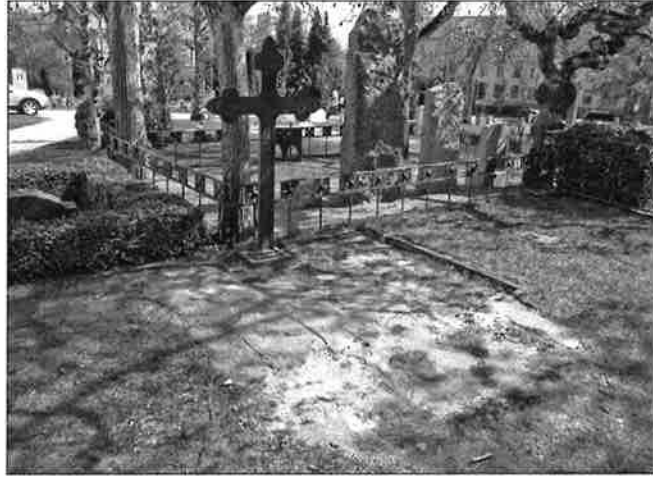
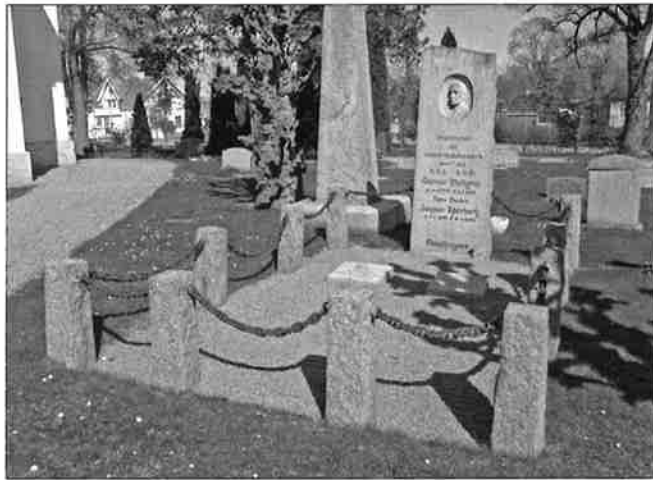
Överst: Strax sydväst om kyrkan finns kyrkogårdens äldsta daterade vård. Korset i gjutjärn är daterat 1845. På marken ligger plattor i sedimentär sten. Underst: Vård 650-653, datering 1929 och med text "disponenten vid Vulcans tändsticksfabrik 1906-1929...". Foto: 110428:188, 281.

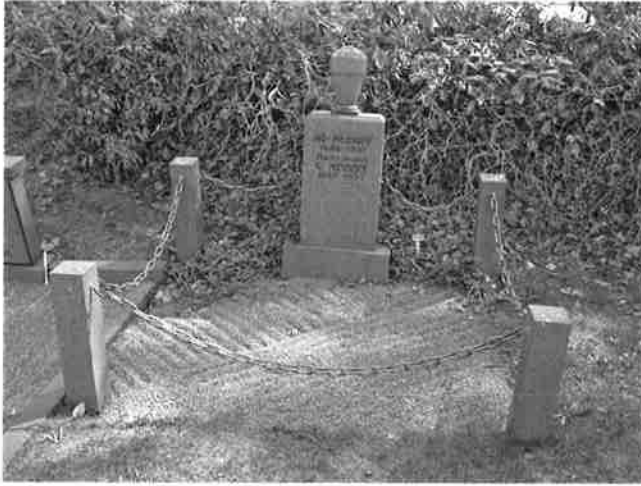
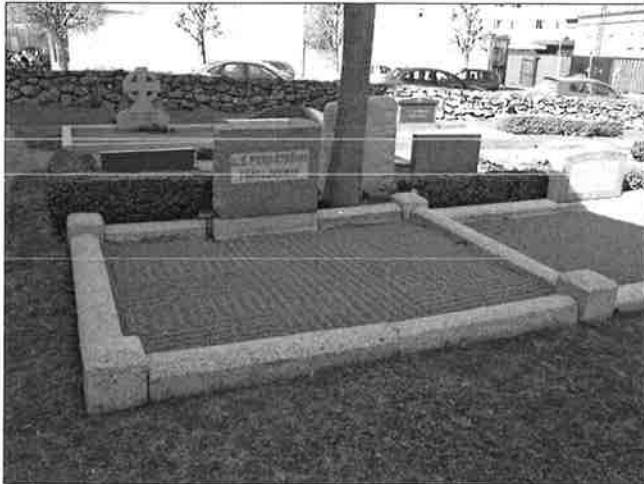
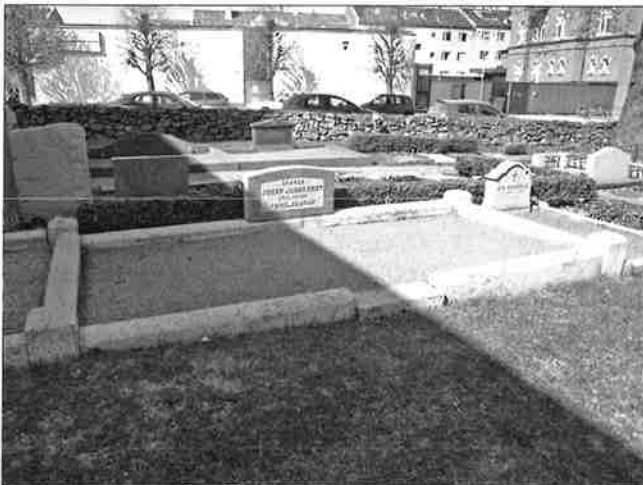
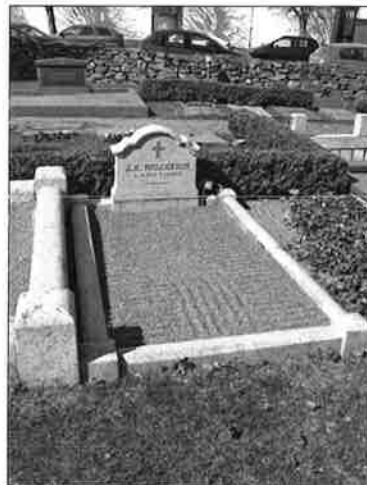
Överst: Vård 617, datering 1931. Mitten: Vård 50-51. Underst vänster: Vård 52-54, titel åkare. Underst höger: Vård 55, datering 1934. Foto: 110428:273, 063, 064, 065.
