BYGGNADSHISTORISK RAPPORT 2011:48

FÖRSLAG TILL BEVARANDEPLAN

GAMLA KYRKOGRÅRDEN
TIDAHOLM

Andreas Hansen

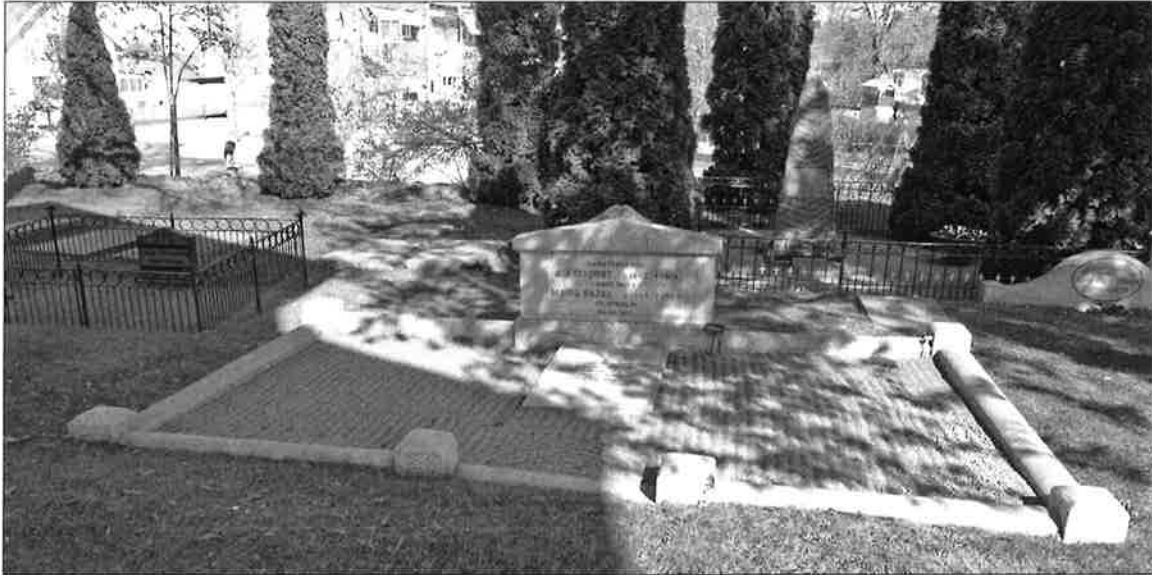
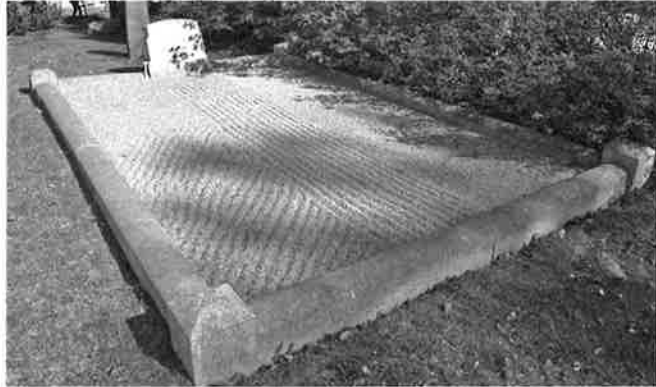
Överst: Den fina vård 846-848 vars gestaltning är sammanhållen med kraftig ram, accentuerade hörn och en stiliserad tempelgavelsten. Datering 1919, titel lantbrukare. Underst vänster: Vård 509-510, datering 1926. Underst höger: Vård 802-805 som framhävs särskilt genom sitt stora format. Foto: 110428:331, 230, 317.

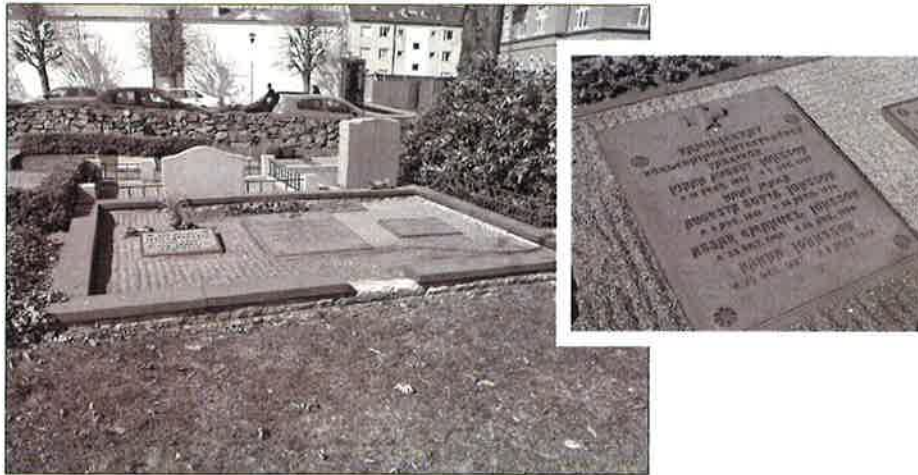
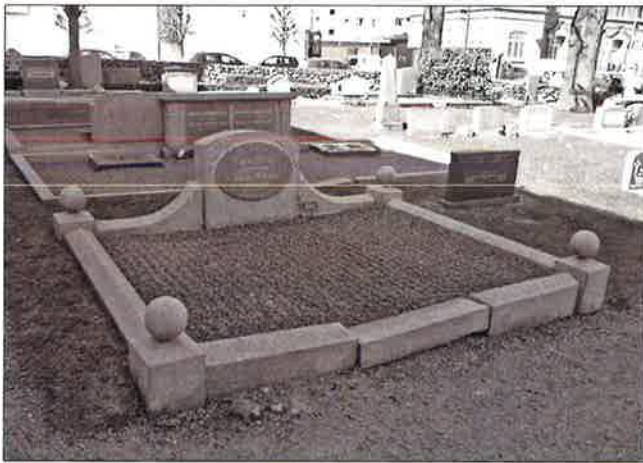
Överst: Vård 57-59, datering 1926, titel rörledningsentreprenör, fabrikö; rörläggare och postmästare. Infälld detalj av häll på samma vård. Underst: Vård 95-96, datering 1929, titel poliskonstapel. Foto: 110428:066, 067, 078.

Vård 95-96 är försedd med hörnklot och har en rest huvudsten med datering 1929 och titel *polis-konstapel*. Den kraftiga ramen har ett kantigt formspråk med spetsigt krön. Den här varianten med ett mer rätlinjigt formspråk förekommer på fler platser. Ytterligare ett gott exempel på kyrkogårdens norra del är vård 45-46 med hög ram och en bastant huvudsten med grovhuggna sidor. På kyrkogårdens södra del återkommer motsvarande kraftiga och rätlinjiga ram exempelvis på plats 360-361 med dateringen 1927 och titlarna *konditorn* och *kyrkovärden*, på plats 431-433 och på plats 824-825.

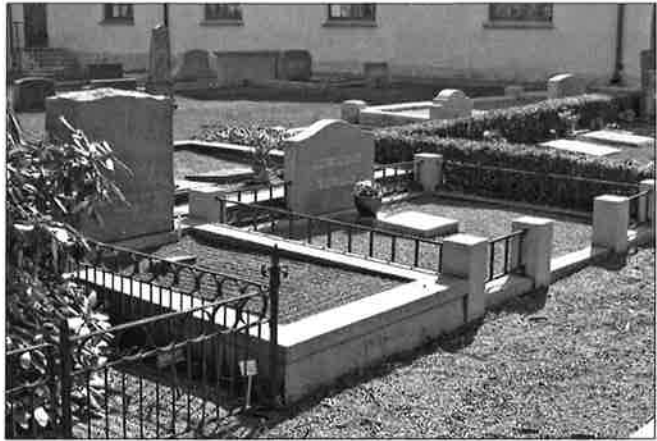
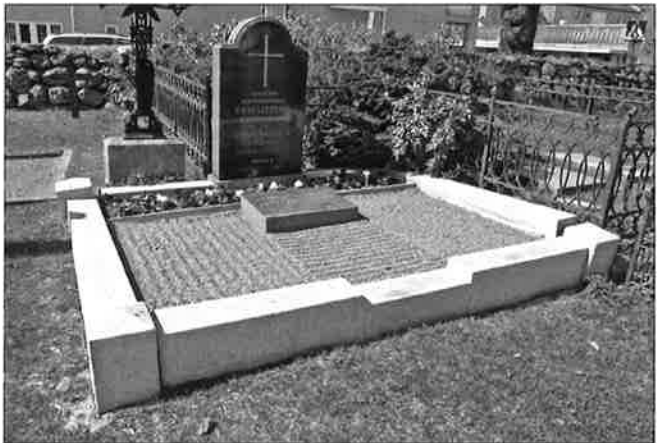
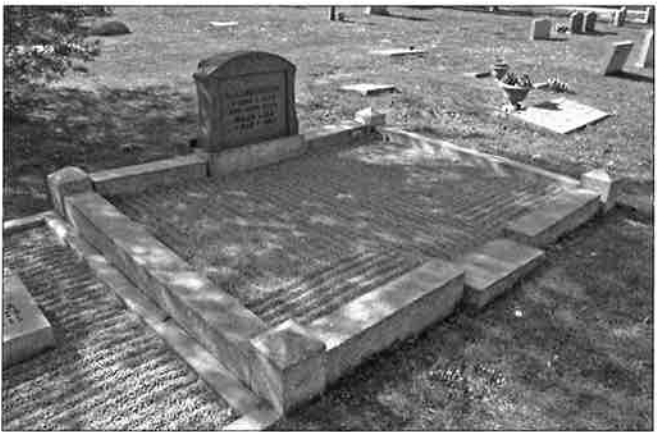
Överst: Vård 45-46 (närmast) samt vård 47, datering 1926. Mitten: Vård 360-361, datering 1927, titlar konditor, kyrkovård. Underst: Vård 824-825, datering 1926. Foto: 110428:060, 173, 324.

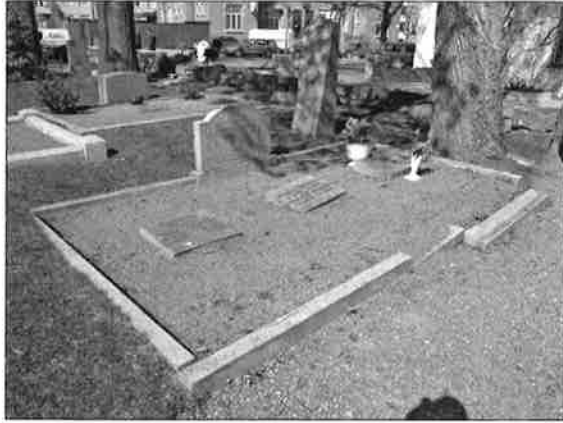
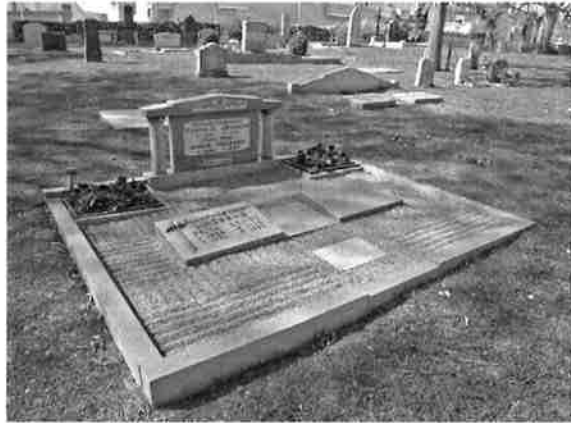
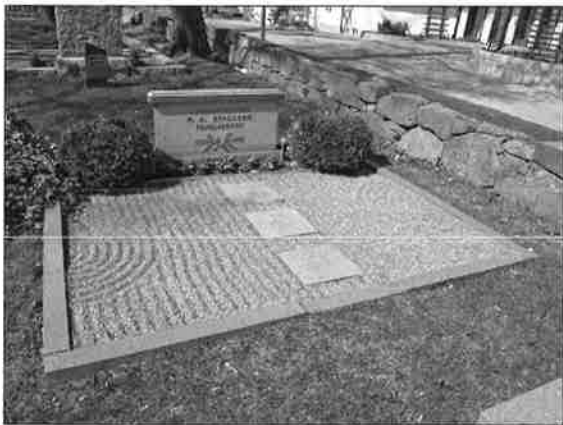
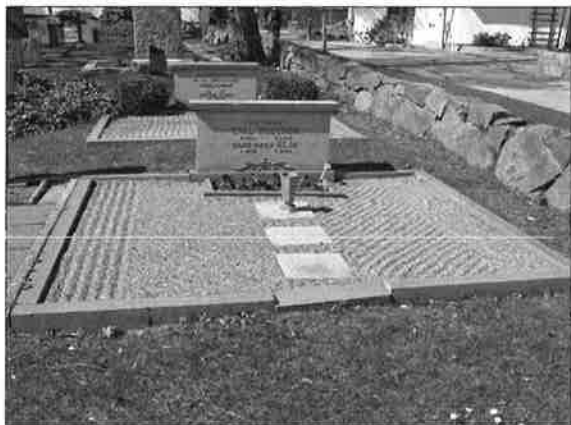
Överst vänster: Vård 104-106, datering 1940, titel smed. Överst höger: Vård 516-517, datering 1967, titlar häradssdomare, källarmästare. Underst vänster: Vård 201-202, titel länskskolvaktaren. Underst höger: Vård 214-215, datering 1959, titel disponent. Foto: 110428:081, 109, 116, 235.

plats 918-919 med datering 1963 samt platserna 190, 456-457, 554-556, 654-655, 742, 822-823. Vård 516-517 med första datering 1967 och titlarna häradshövding samt källarmästare exemplifierar också ett mycket vanligt motiv hos den låga breda huvudstenen under perioden omkring 1940-1970: tempelgaveln med markerade kolonner och ett spetskrön som symboliserar det antika templets gavelfronton.

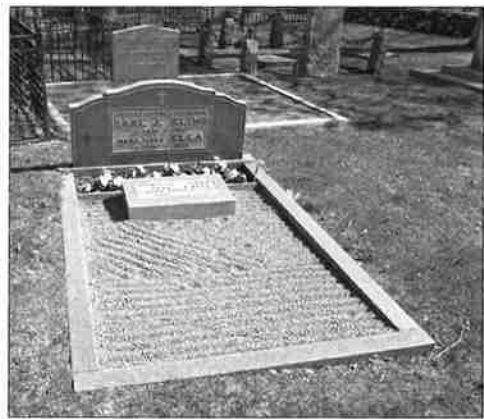
Överst: Vård 340, datering 1957, titel tryckeriföreståndare. Foto: 110428:166.

Frammot 1940-talet kom stenramvården mer genomgående att skifta uttryck mot tunnare, helt rätlinjiga ramar vilka helst utfördes i röd eller mörk granit eller i diabas. Detta sker ungefär vid samma tid som den låga, breda huvudstenen på allvar tar över från de vertikalt orienterade resta stenarna. Detta var en utveckling som pågått åtminstone under hela 1930-talet. De låga breda huvudstenarna får från 1940-talet ett tydligt rätlinjigt, avskalat uttryck som knyter an till en rörelse från det dekorerade och mot en nedtoning av de socialt hierarkiska visuella uttrycken på kyrkogårdarna. I folkhemmets anda tonades uttrycken för de högsta och de lägsta klasserna ned. I grunden kvarstår detta stiluttryck under resten av den tid stenramvårdar vanligen anläggs, alltså omkring fram till och med 1960-talet. De flesta stenramvårdar på Tidaholms kyrkogård knyter an till detta formspråk. Ett exempel på den mer sentida varianten av ramomgärdning är vård 104-106 med datering 1940 och titeln smed. Smederna var viktiga personer i det lokala sammanhanget med en stark position vid Tidaholms bruk. Detta är kyrkogårdens enda gravvård med denna titel. Fler exempel på tunna, släta stenramar finns exempelvis på plats 179-183 med datering 1950, plats 201-202 med titel länskskolvaktaren, plats 214-215 med datering 1959 och titel disponent, plats 340 med datering 1957 och titel tryckeriföreståndare, plats 618-619 med datering 1956 och titlarna förman och sjuksköterska,

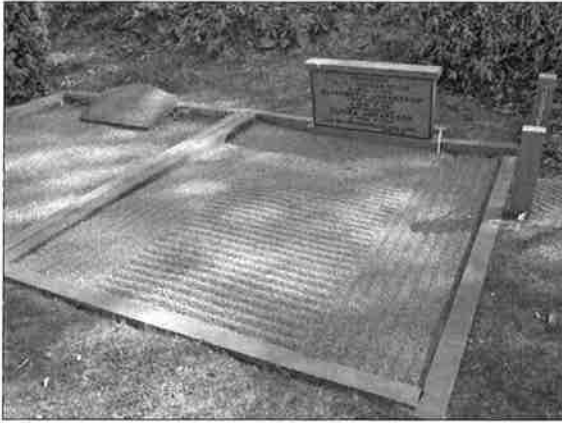
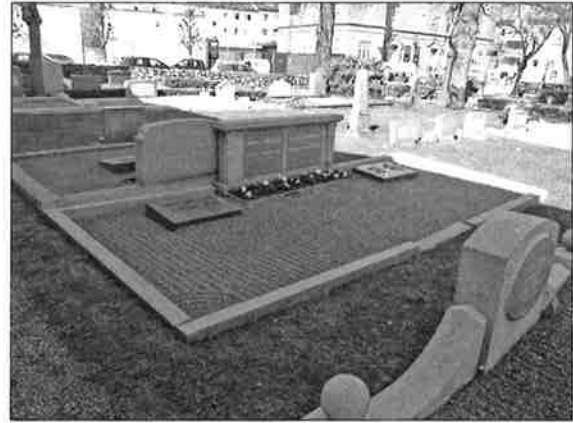
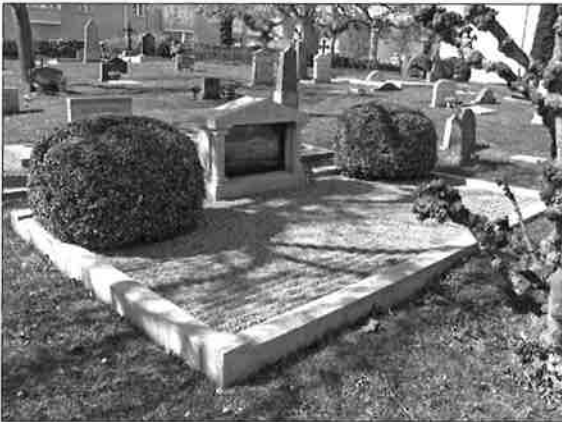
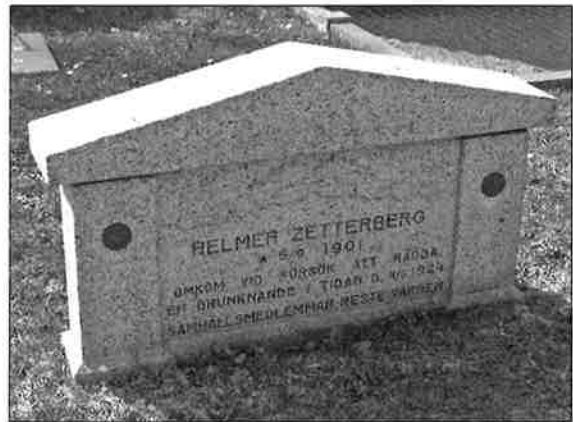
Överst vänster: Vård 618-619, datering 1956, titlar förmannen, sjuksköterskan. Överst höger: Vård 80-83, datering 1934. Underst vänster: Vård 578-580. Underst höger: Vård 773-775, datering 1924. Foto: 110428:274, 072, 249, 312.

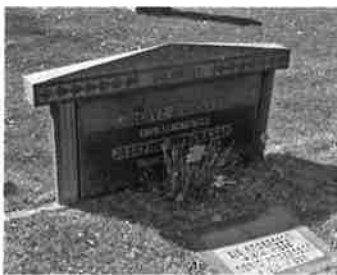
Överst: Vård 231-232, datering 1936. Underst: Vård 724-726, datering 1941. Foto: 110428:135, 305.

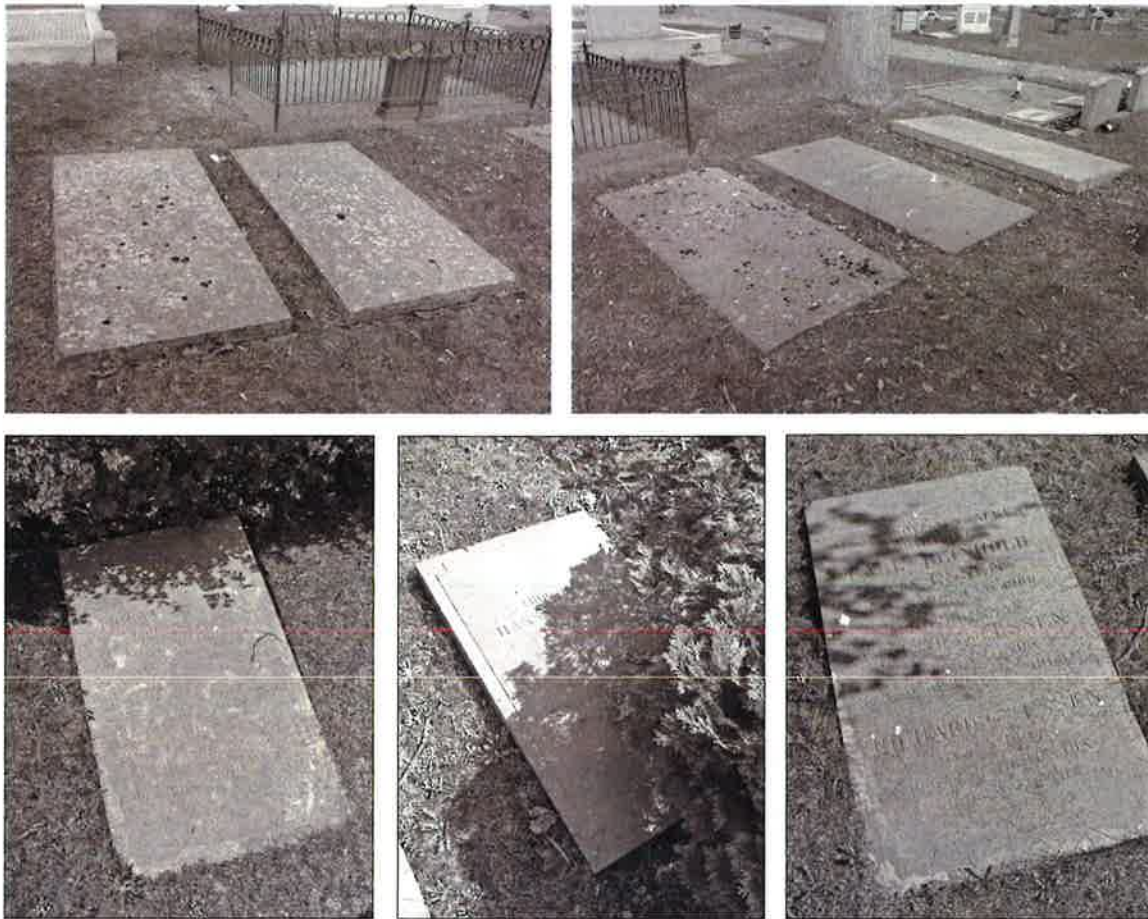
Övre raden: De sedimentära hållarna 935, 936, 937, 938 och 939 (från vänster till höger i bild) tillhör kyrkogårdens äldsta hållar. De två sistnämnda är kvinnovårdar med datering 1882 respektive 1907. Undre raden: Exempel på hållar från vård 362-368 (se sidorna 31-32). Foto: 110428:358, 363, 177, 168, 184.

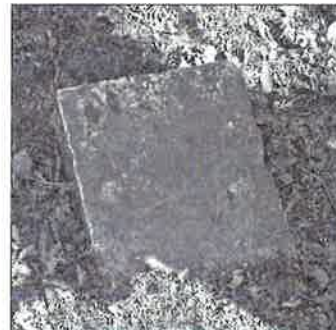
Överst: Vård 613. Underst: Vård 695-696. Foto: 110428:270, 299.

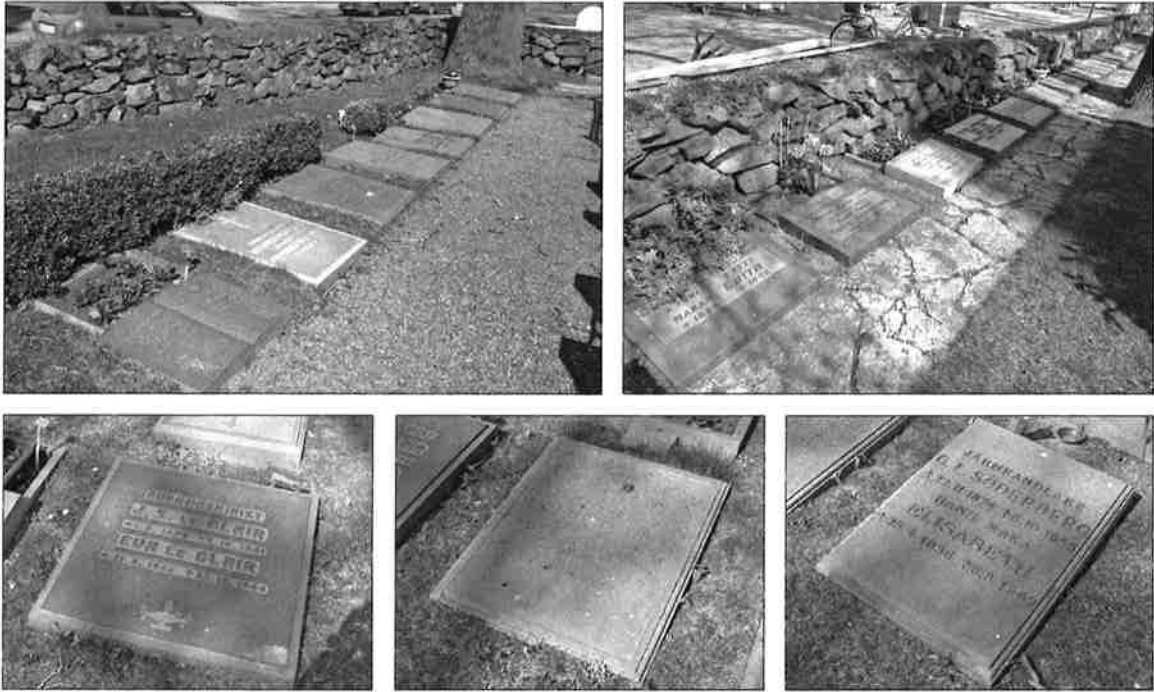
Övre raden: Små hällar med datering 1950-2000 på kyrkogårdens norra del. Undre raden: Små hällar från gruppen med hällar på kyrkogårdens sydvästra del. Vänster: Vård 329, datering 1941, titel övermaskinist. Mitten: Vård 332, datering 1968, titel materialförvaltare. Höger: Vård 335, datering 1955, titel järnhandlare. Foto: 110428:056, 148, 163, 164, 165.

till den ovan nämnda staketomgärdade paradvården 362-368. Här finns tre hällar med dateringar från 1800-talets andra hälft. Sammanhängande partier med yngre hällar knutna till kremeringsgravsättningar finns på kyrkogårdens norra del (huvudsakligen daterade till perioden 1950-2000) samt i kyrkogårdens sydvästra hörn (daterade omkring 1940-1980). I den förstnämnda gruppen finns vård 15-17 med datering 1950 och titel *doktor*, vård 19-20 med datering 1954 och titel *musikdirektör* samt vård 21 med datering 1959 och titel *lokmästare*. I den sistnämnda gruppen finns vård 329 med datering 1941 och titel *övermaskinist*, vård 332 med titel *materialförvaltare* samt vård 335 med titel *järnhandlare*. Bland 1900-talshällarna kan lyftas fram vård 200 med datering 1927 som minner om två kvinnor, den odaterade kvinnovården 904-905 med texten "Anders Jonssons maka Maria och dotter Mia, Kvarnagården Madlång" samt de stora hällarna på plats 303 med datering 1956 och plats 689-690 med datering 1924. Bland hällarna finns även vård 356-357 med datering 1973 och texten "Disponenten vid Vulcans tändstircksfabrik 1929-1956, bergsingenjör r.v.o. Valdemar Lindahl..."

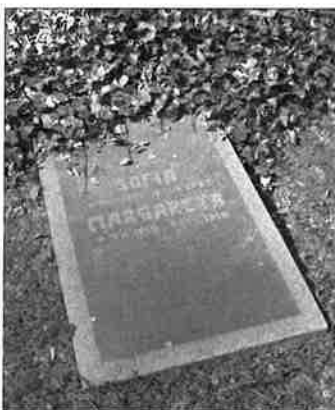
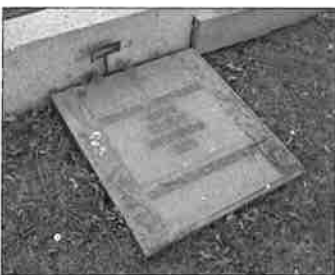
Överst: Vård 200, datering 1927. Underst: Vård 904-905. Foto: 110428:115, 346.

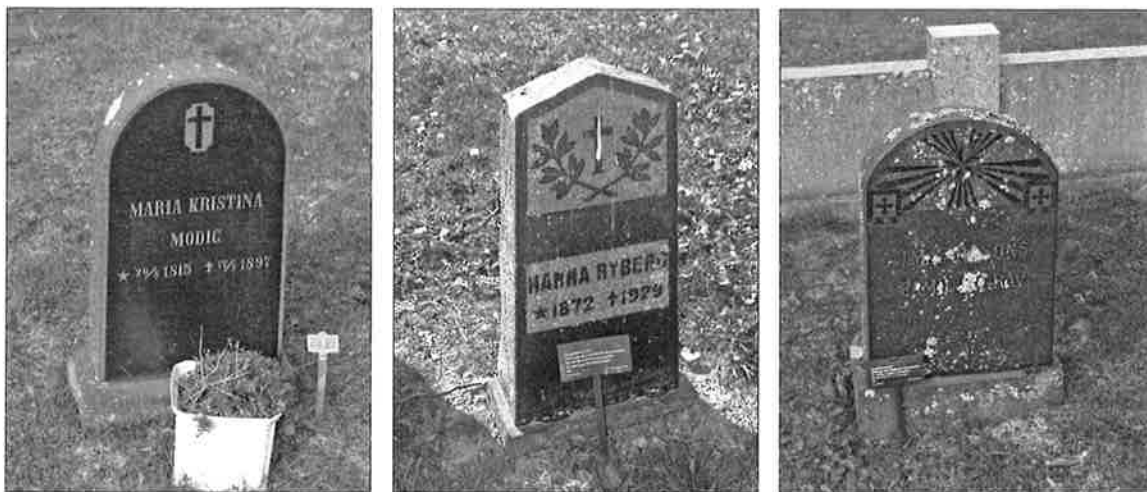
Ovan vänster: Vård 958, datering 1897. Ovan mitten: Vård 873, datering 1929. Ovan höger: Vård 913-914. Foto: 110428:370, 340, 347.

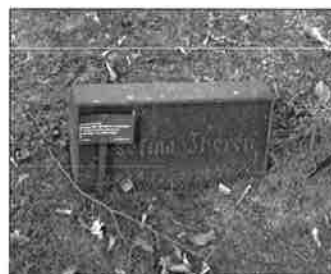
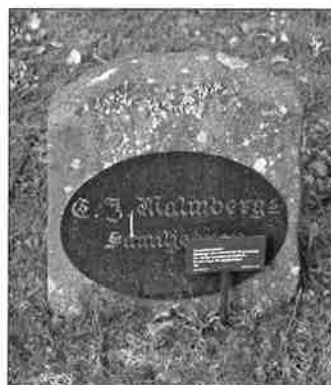
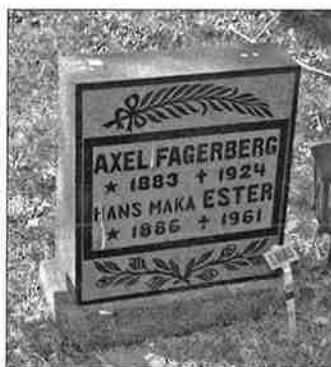
Överst: Vård 979, datering 1898. Mitten: Vård 951-952. Underst: Vård 523-524, datering 1924. Foto: 110428:376, 368, 236.

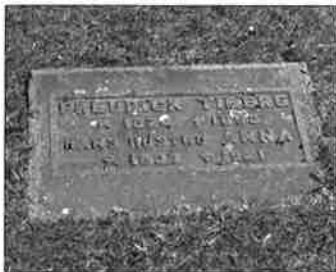
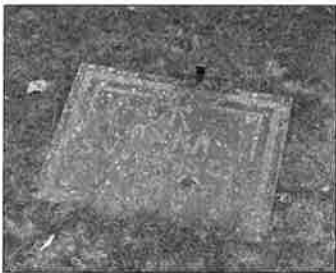
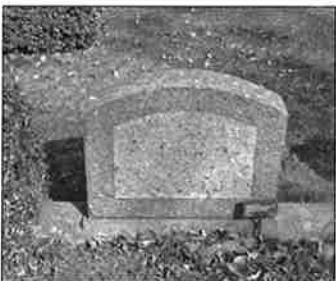
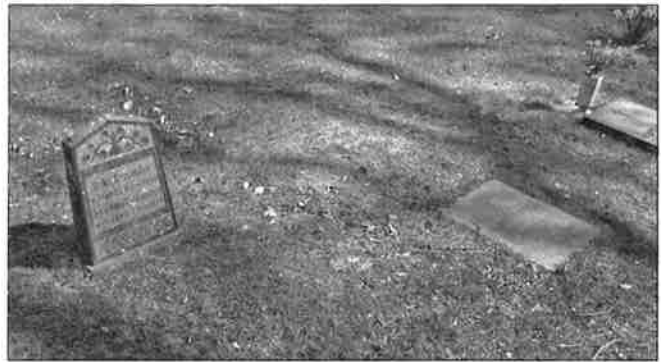
Överst: Vård 434-435, datering 1886, titel rättare.
 Näst överst: Vård 111, datering 1893. Näst underst:
 Vård 119, datering 1894. Underst: Vård 680, date-
 ring 1924. Foto: 110428:215, 084, 088, 291.

över en kvinna, hällen är daterad 1928. Vård 111 är en liten häll med första datering 1893. Vård 119 är en kvinnovård i form av en liten häll med datering 1894 och vård 142-143 är en miniatyr daterad 1933 och försedd med en ovanlig hätta i koppar. Vård 172 är en tidig miniatyr daterad 1892 och med titel *hemmansägare*. Miniaturen på plats 188-189 är en av kyrkogårdens mycket få barnvårdar, daterad 1896. Det asymmetriska krönet är mindre vanligt. Längs huvudgångens västra sida på plats 581 finns ytterligare en barnvård från sent 1800-tal. Dateringen är 1897. Vård 680 är en fint arbetad liten låg bred vård i röd granit, möjligen en gavelvård från en stenramvård. Det är en kvinnovård daterad 1924. Vård 196 är en kvinnovård i form av en liten häll daterad 1948. Ytterligare kvinnovårdar finns på plats 570, en häll daterad 1916 och på

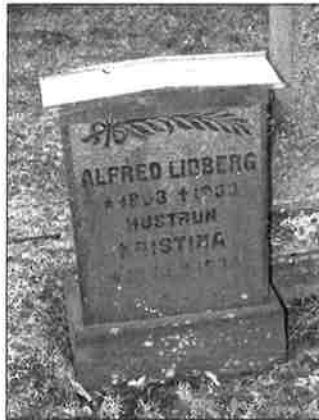
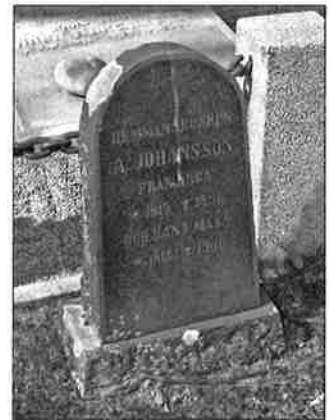
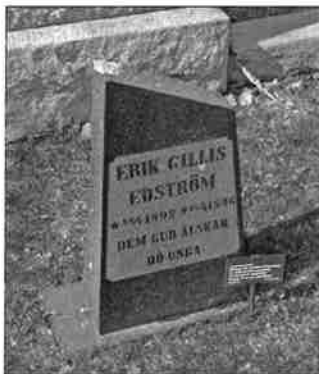
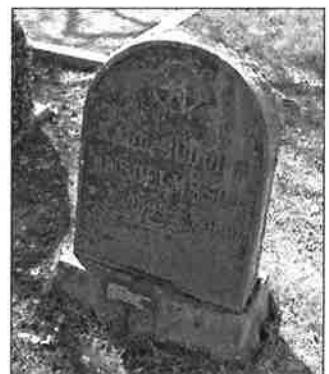
Överst: Vård 604-605, datering 1930. Mitten vänster: Vård 142-143,
 datering 1933. Mitten höger: Vård 172, datering 1892, titel hemmansägare.
 Underst vänster: Vård 188-189, datering 1896. Underst höger: Vård 581,
 datering 1897. Foto: 110428:268, 092, 106, 111, 250.

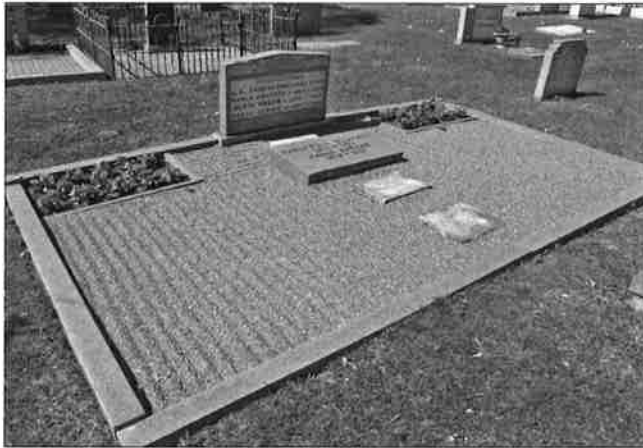
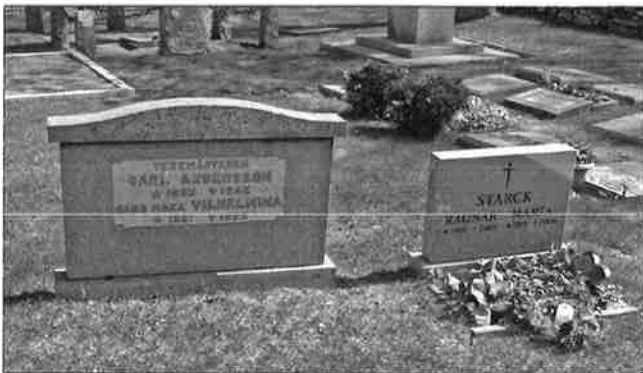
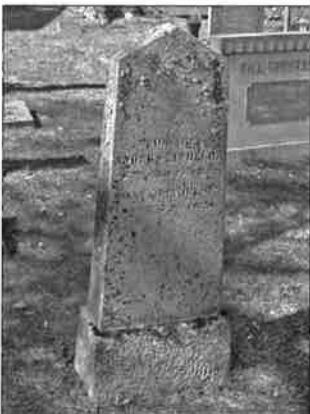
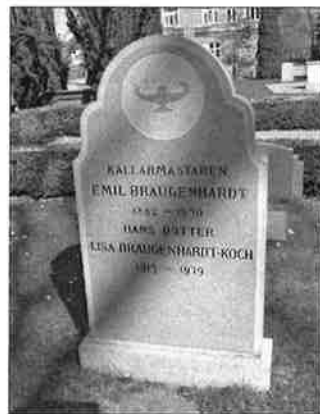
Överst: Vård 389-391, datering 1959, titel verkställare. Mitten: Vård 304-306, datering 1942, titel verkställare. Underst vänster: Vård 216, datering 1889, titel snickare. Underst höger: Vård 622-623, datering 1930, titel källarmästare. Foto: 110428:193, 152, 124, 275.

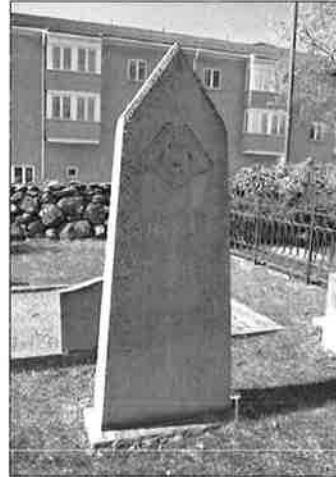
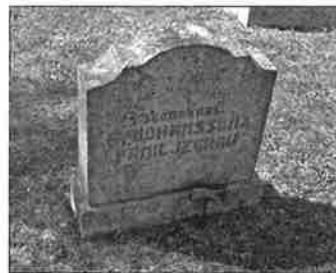
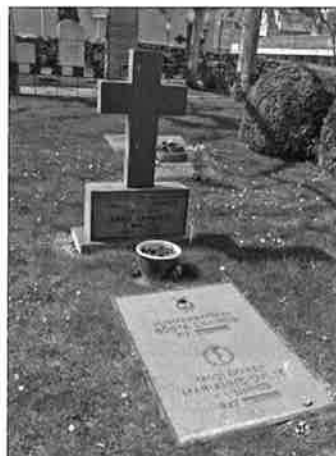
På kyrkogården finns omkring ett femtiotal titelförsedda gravvårdar. Ett antal av kyrkogårdens titlar har redan nämnts. De för orten mest signifikanta titlarna är utan tvekan de som har koppling till tändsticksfabriken och bruket. Ett antal förekomster av titeln *disponent* är redan omnämnda ovan. Dessa är i flera fall knutna till dominanta gravvårdar som väl speglar yrkesrollens status. Mest egenartad är kanske vård 358-359 med datering 1905. Det är en hög smal, sedimentär sten som är något avsmalnande uppåt och försedd med spetskrön. Dekormotivet utgörs av stiliserade kvistar och kottar av gran och texten lyder "Disponenten Ivar Lind 1870-

Överst: Vård 358-359, datering 1905, titel disponent. Mitten: Vård 461, titel skomakare. Underst: Vård 507-508, datering 1966, titlar ordrerchef, musikdirektor och tandläkare. Foto: 110428:171, 217, 228.

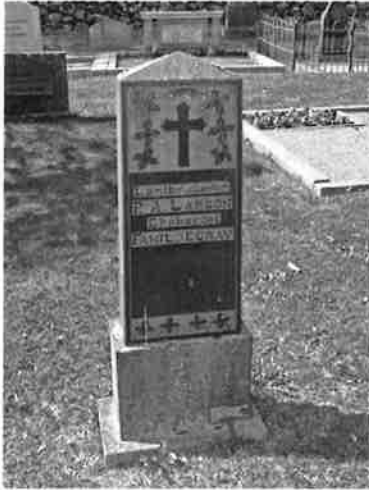
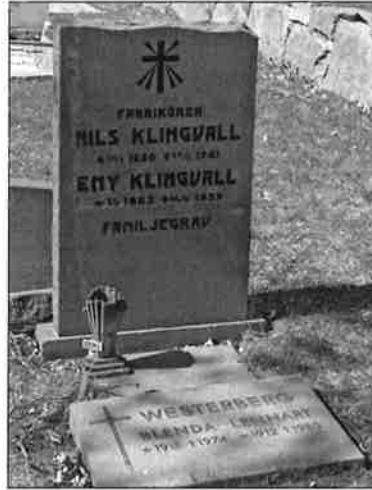
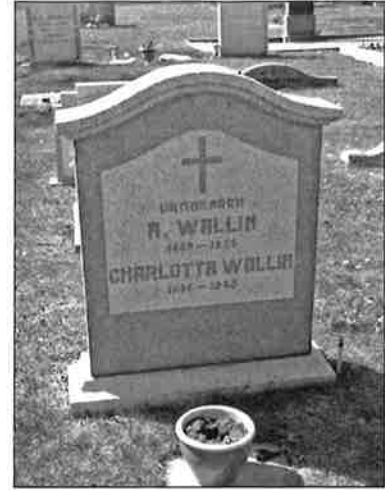
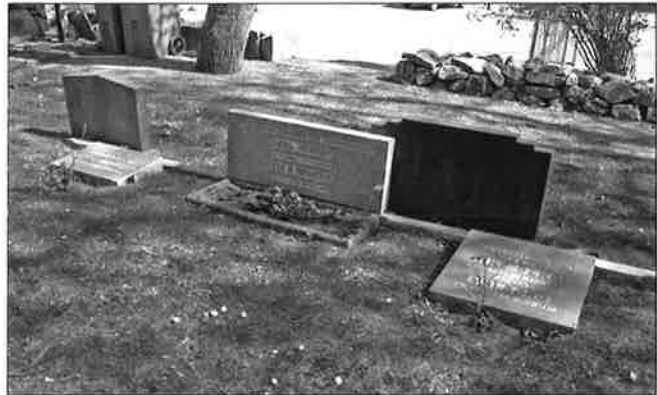
Överst vänster: Vård 429, titel lantbrukare. Överst mitten: Vård 243-244, datering 1941, titel fabrikör. Överst höger: Vård 583-584, datering 1935, titel urmakare. Underst: Vård 226-228, datering 1944, titlar musiksanjunker, svärdsman, avdelningschef, gymnasteadjunkt. Foto: 110428:213, 137, 251, 130.

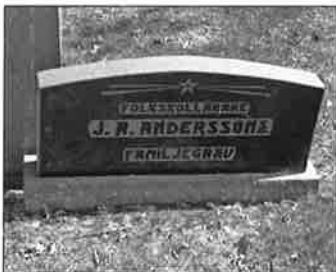
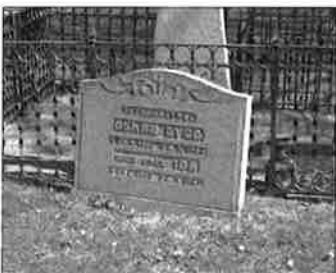
Överst: Vård 229-230, titel folkskollärare. Underst: Vård 341-342, datering 1944, titel sotarmästare. Foto: 110428:134, 167.
