# Kiviks kapell

Lunds stift

## Kulturhistorisk karaktäristik och bedömning

Åsa Eriksson Green 2021-12-10

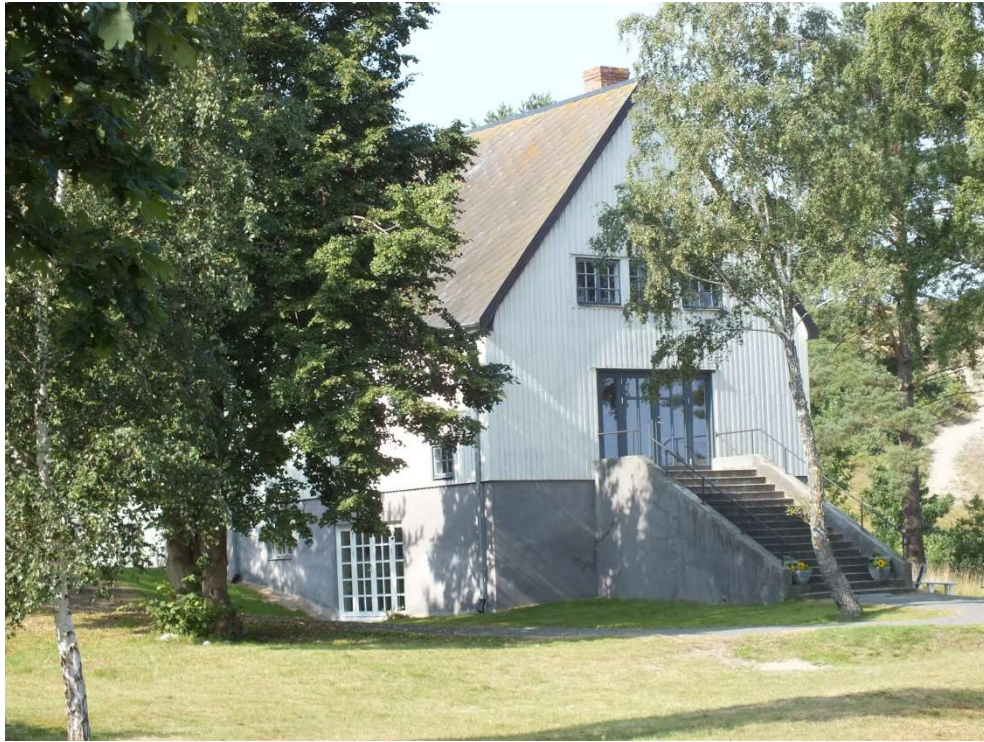
Omslagsbild: Kiviks kapell ligger nedanför Kiviks marknadsplats, mellan Kivik och Vitemölla.  
Flygfoto från sydost i februari 2016, Lunds stift.

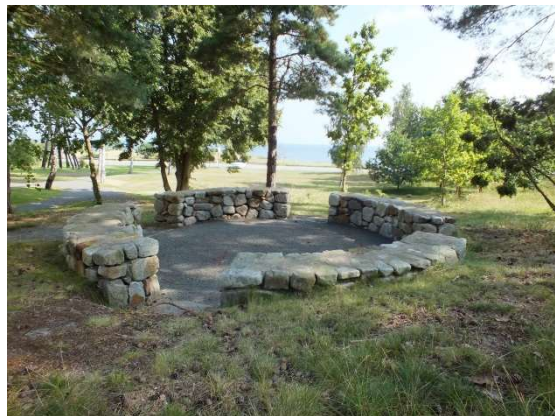
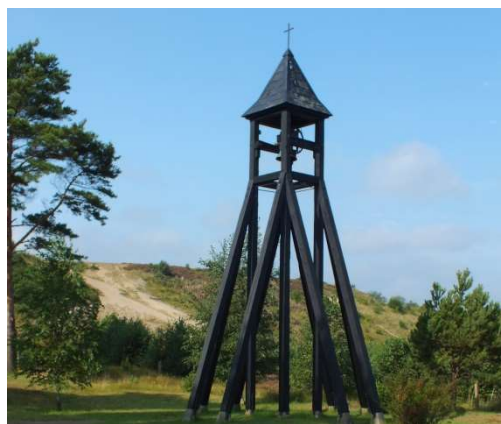
*På kyrkotomten finns en meditationsplats omgiven av kallmurar av plocksten. På kyrkotomtens nordöstra sida finns också en klockstapel.*

Klockstapeln är en fristående konstruktion med svarttjärad restimmerstomme, täckt av ett enkelt sadeltak. Den tillkom 1946-47 och renoverades 2020.

fortsätter längs kapellets södra sida till baksidan i väster till en tillgänglighetsanpassad entré. Tomten är sandig och naturlig och stiger i nivå i väster. På kyrkotomtens södra del finns en meditationsplats i form av en cirkel vilken avgränsas av plockstensmurar. Meditationsplatsen kom till 2011. På kyrkotomtens östra del står kapellets klockstapel.

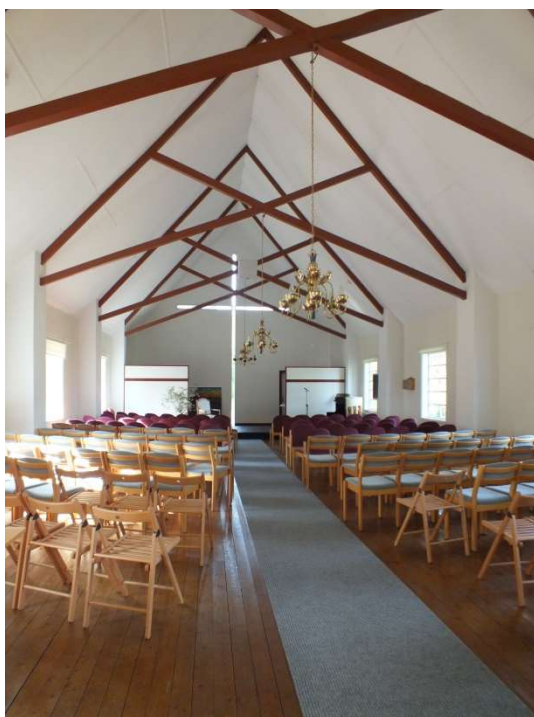
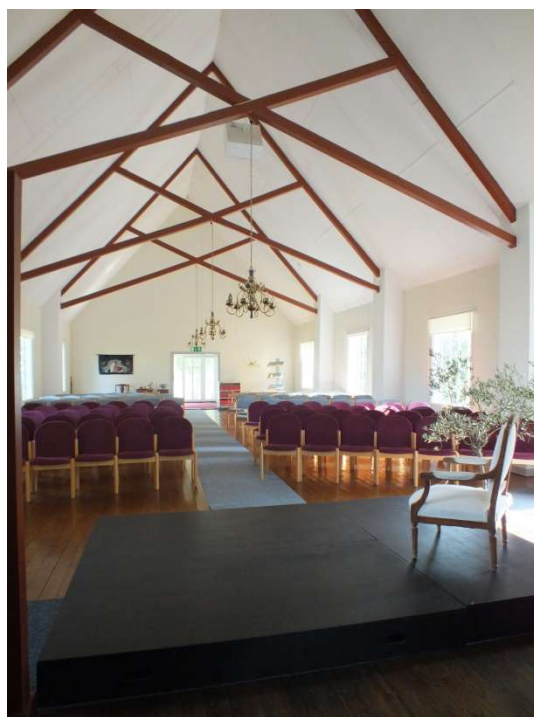
*Kapellets interiör. Till vänster utblick från entrén mot koret i väster, observera det korsformade fönstret i korväggen som tillåter dagsljuset att kontrastera till det skuggade koret. Till höger utblick från koret mot entrén.*

Kapellet upptar större delen av huvudvåningen. Mellan kyrkorummet och entrén finns ett enkelt vapenhus med RWC samt trappa till övervåningen respektive källaren. Kapellrummet är långsmalt och traditionellt uppbyggt. Golvet är lagt med smala, lackade brädor. Väggarna är klädda med porösa träfiberskivor som vitmålsats. Takstolar med korslagda sparrar håller upp innertaket som, likt väggarna, är klätt med träfiberskivor. Takstolarna är av trä och målade i en

rödbrun kulör. Takstolstassarna vilar på tjockare väggpartier som finns mellan varje fönsteraxel, dessa är inbyggda i väggbeklädningen och därför inte besiktningsbara. Möbleringen består av lösa stolar som sannolikt tillkommit inom den senaste tioårsperioden. Stolarna är ordnade i två kvarter på var sida om en mittgång som täckts av en grå gångmatta. Genom korväggen silas nu dagsljuset in genom det korsformade fönstret vars stomme utgörs av stålbalkar. I koret täcker två skärmväggar det norra respektive det södra hörnet. Här har förrådsutrymmen byggts vilka täcks av skjutdörrar som målats i en liknande rödbrun kulör som takstolarna.
