**KUNGSHOLMS KYRKOGÅRD**

## **KULTURHISTORISK INVENTERING AV GRAVVÅRDAR**

**KV. ULRIKA 1, 3 OCH 5  
STOCKHOLMS STAD OCH LÄN  
2016-06-01**

## KULTURHISTORISK INVENTERING AV GRAVVÅRDAR

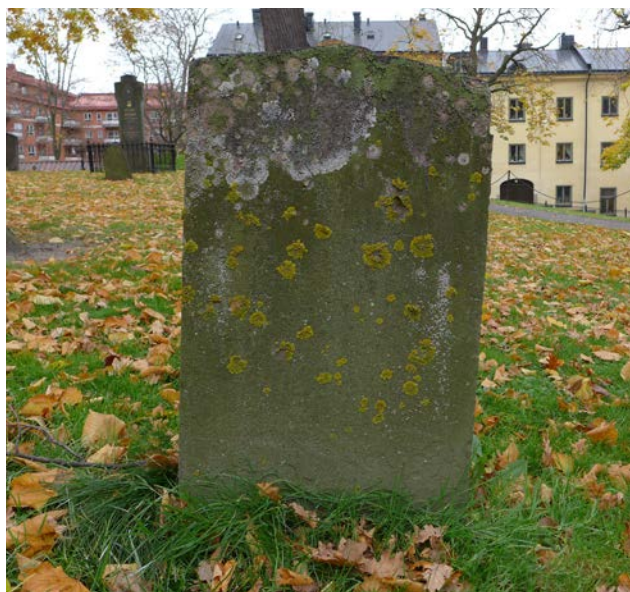
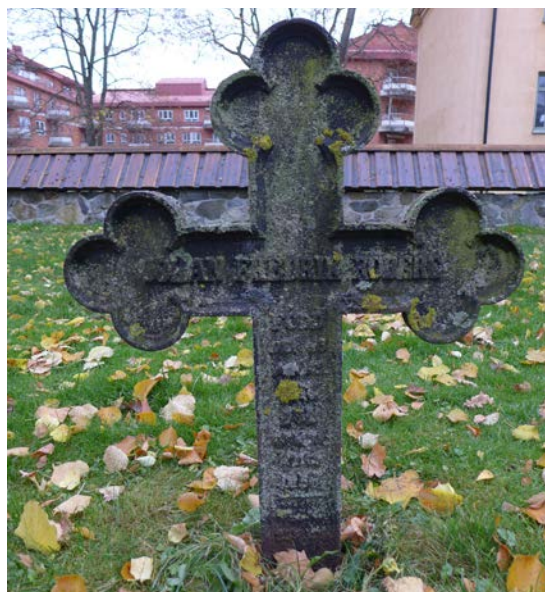
Gravvård 17 och 33 i behov av rengöring. Båda är bedömda som mycket kulturhistoriskt värdefulla.

Vid vård och underhåll av kyrkogårdens gravvårdar skall material och teknik anpassas till gravvårdens befintliga utformning och material. Samtliga gravvårdar bör rengöras varsamt för borttagning av påväxt av lav och rostutfällningar. Rengöring av stenar bör ske med stor varsamhet för att inte skada de åldriga stenarnas yta och inskriptioner. Gjutjärnsvårdar och detaljer av koppar bör på samma sätt ske varsamt och med väl beprövade metoder. Gravvårdar som bedömts vara i sämre skick bör prioriteras vid riktade vård- eller konserveringsinsatser.

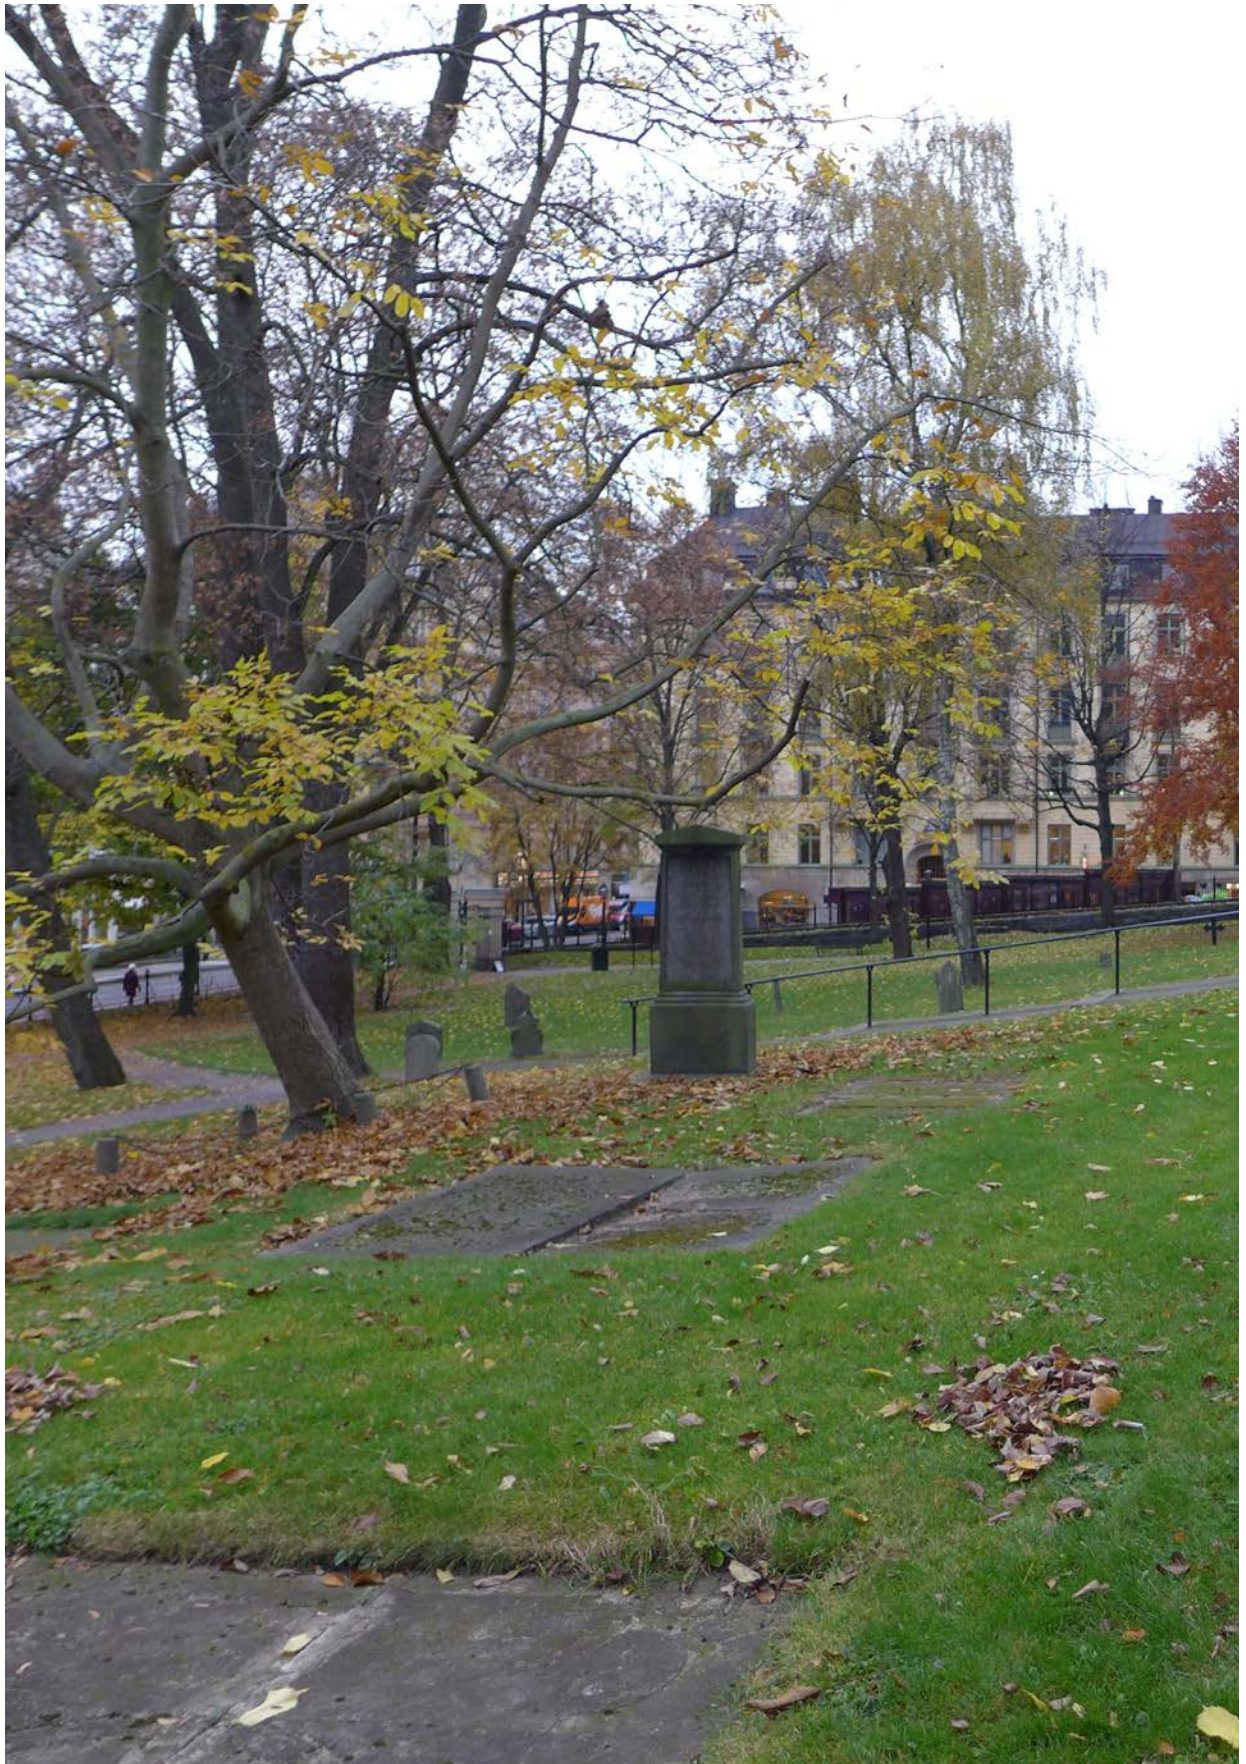
Sämre skick, delvis trasig i nedre delen men inskription läsbar. Reliefdekor bevarad. Delvis övervuxen med gräs och lav.

Liggande stenhäll. Inskription i uthuggen rundel i relief.

Gravhällen är genom sin datering till tidigt 1700-tal kulturhistoriskt värdefull. I förhållande till många av kyrkogårdens gravhällar uppvisar den en hög grad av bearbetning, vilket också ger den ett hantverkshistoriskt och konsthistoriskt värde.

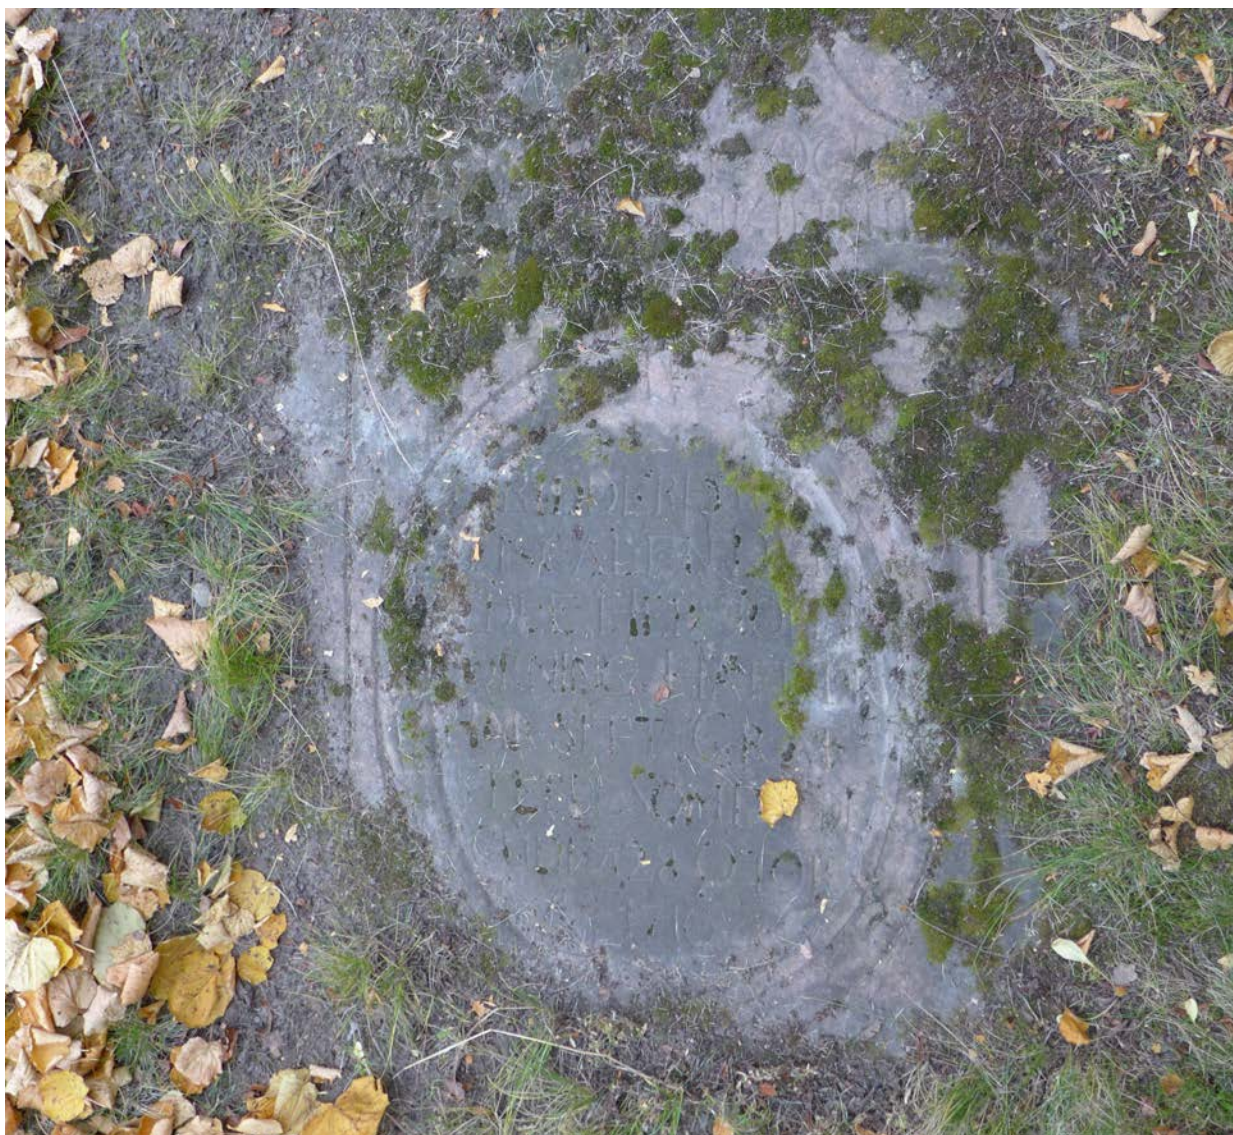
Relativt gott skick. Hel sten med läsbar inskription.  
Delvis övervuxen av gräs i ytterkanter.

Liggande kalkstenshäll i direkt anslutning till gravvård  
3. Slät sten utan dekor.

Gravvården har på grund av sin höga ålder ett högt kulturhistoriskt värde. Den tillhör en samling liggande gravhällar i kyrkogårdens nordöstra del och har vid sidan om det kulturhistoriska även ett högt miljöskapande värden.

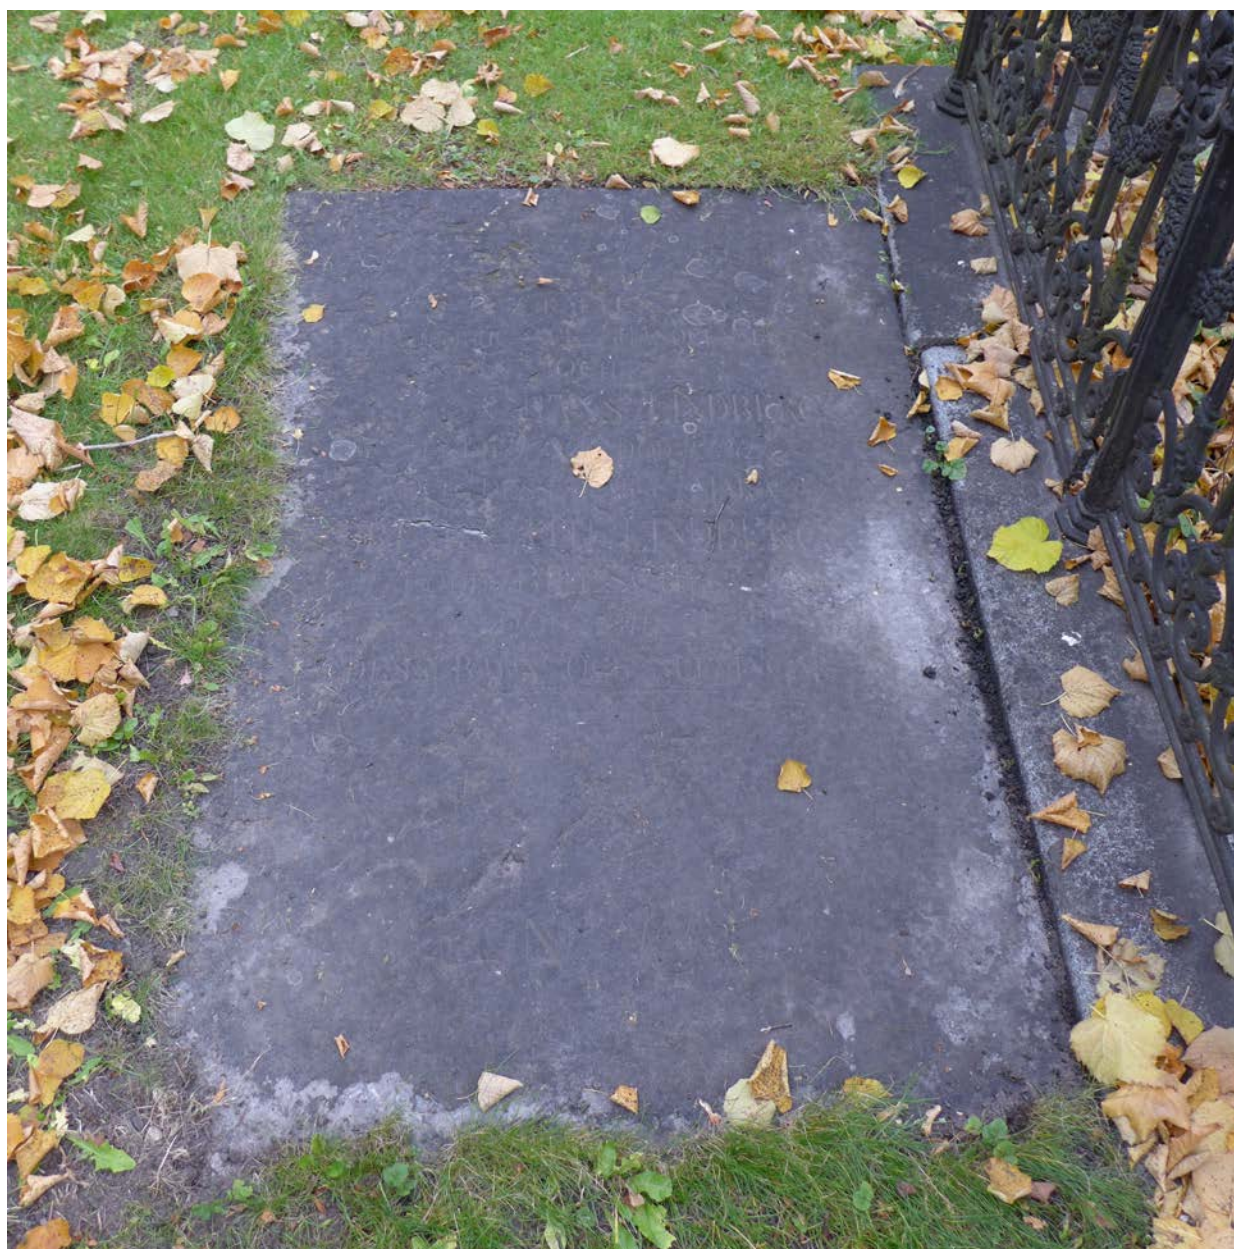
Gravstenen omgärdas av ett svart gjutjärnsstaket på stensockel. Staketet är rikt dekorerat. Innanför staketet är marken grästäckt.

Sten i gott skick, hel med viss påväxt av lav. Inskription är läsbar. Staketet är i sämre skick och har vid några ställen gått av.

Gravplatsen är värdefull som ett dominant miljöskapande element på kyrkogården och har ett högt kulturhistoriskt värde också genom sitt rikt dekorerade gjutjärnsstaket.

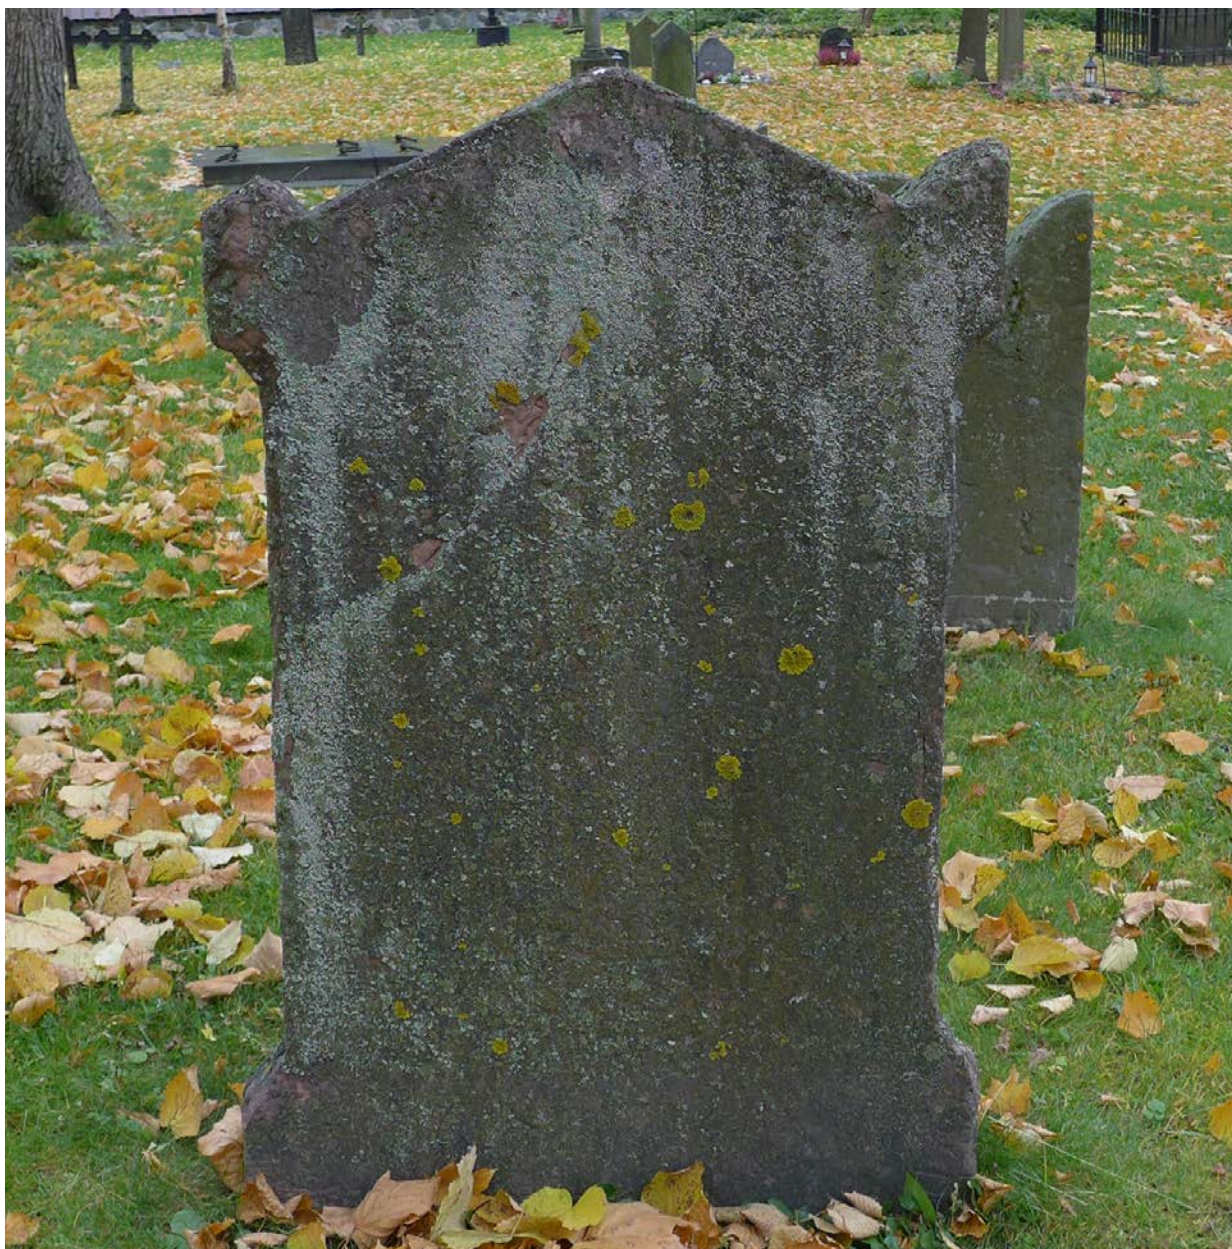
Sten, sannolikt granit.

Sämre skick. Hällen är sprucken i fyra delar och gräs växter i sprickorna. Sliten yta. Delvis läsbar inskription.

Stenen är illa medfaren och är i första hand mycket värdefull genom sin datering till 1800-talets första hälft och i relation till omgivande äldre gravar.

**Kulturhistoriskt mycket värdefull**

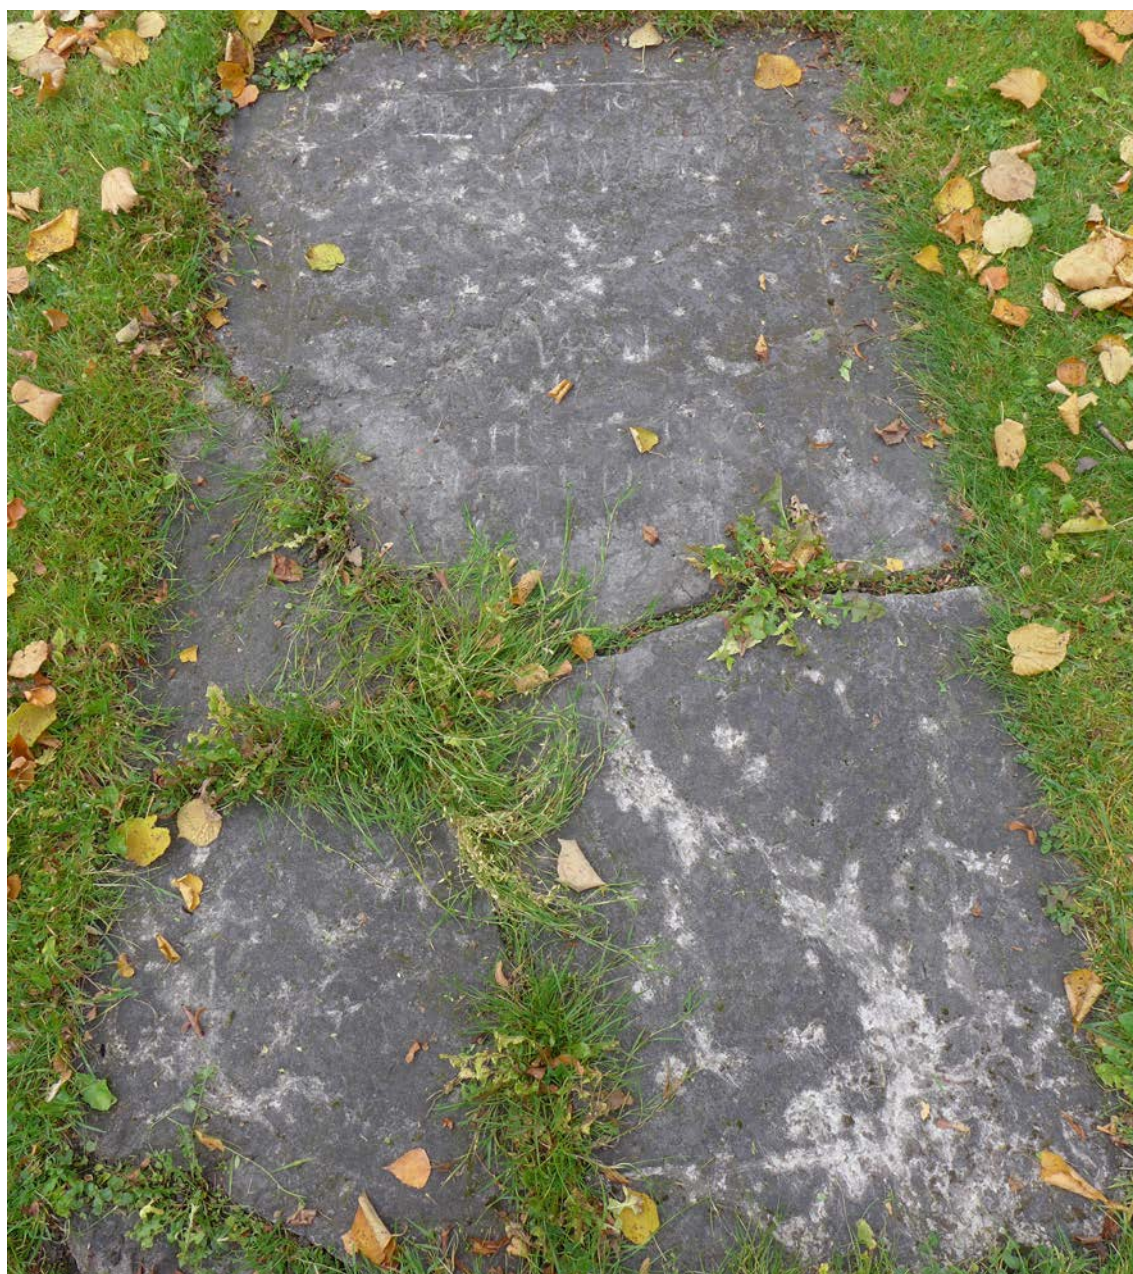
Sten, möjligen granit

Gravvården tillhör kyrkogårdens få högresta stenar och har en obelisklik form. Den utgör ett viktigt landskapselement tillsammans med det stora träd som står intill.

**Kulturhistoriskt mycket värdefull**

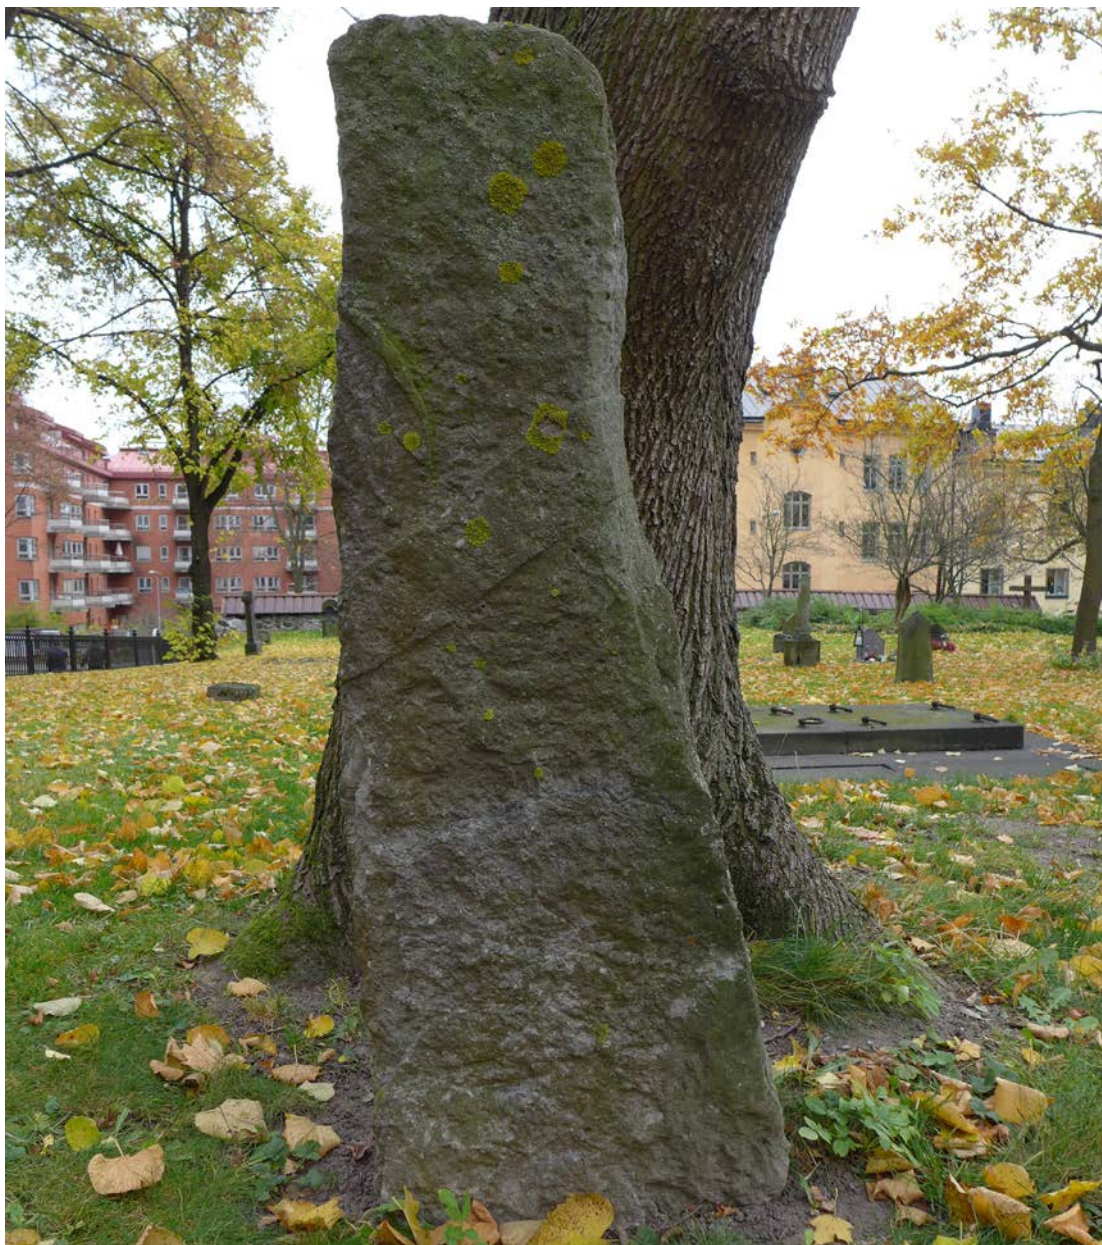
Granit

Enkel sten som främst genom sin roll i samlingen äldre gravvårdar nordost om kyrkan och sin datering till 1847 bedöms ha ett högt kulturhistoriskt värde.

**Kulturhistoriskt värdefull**

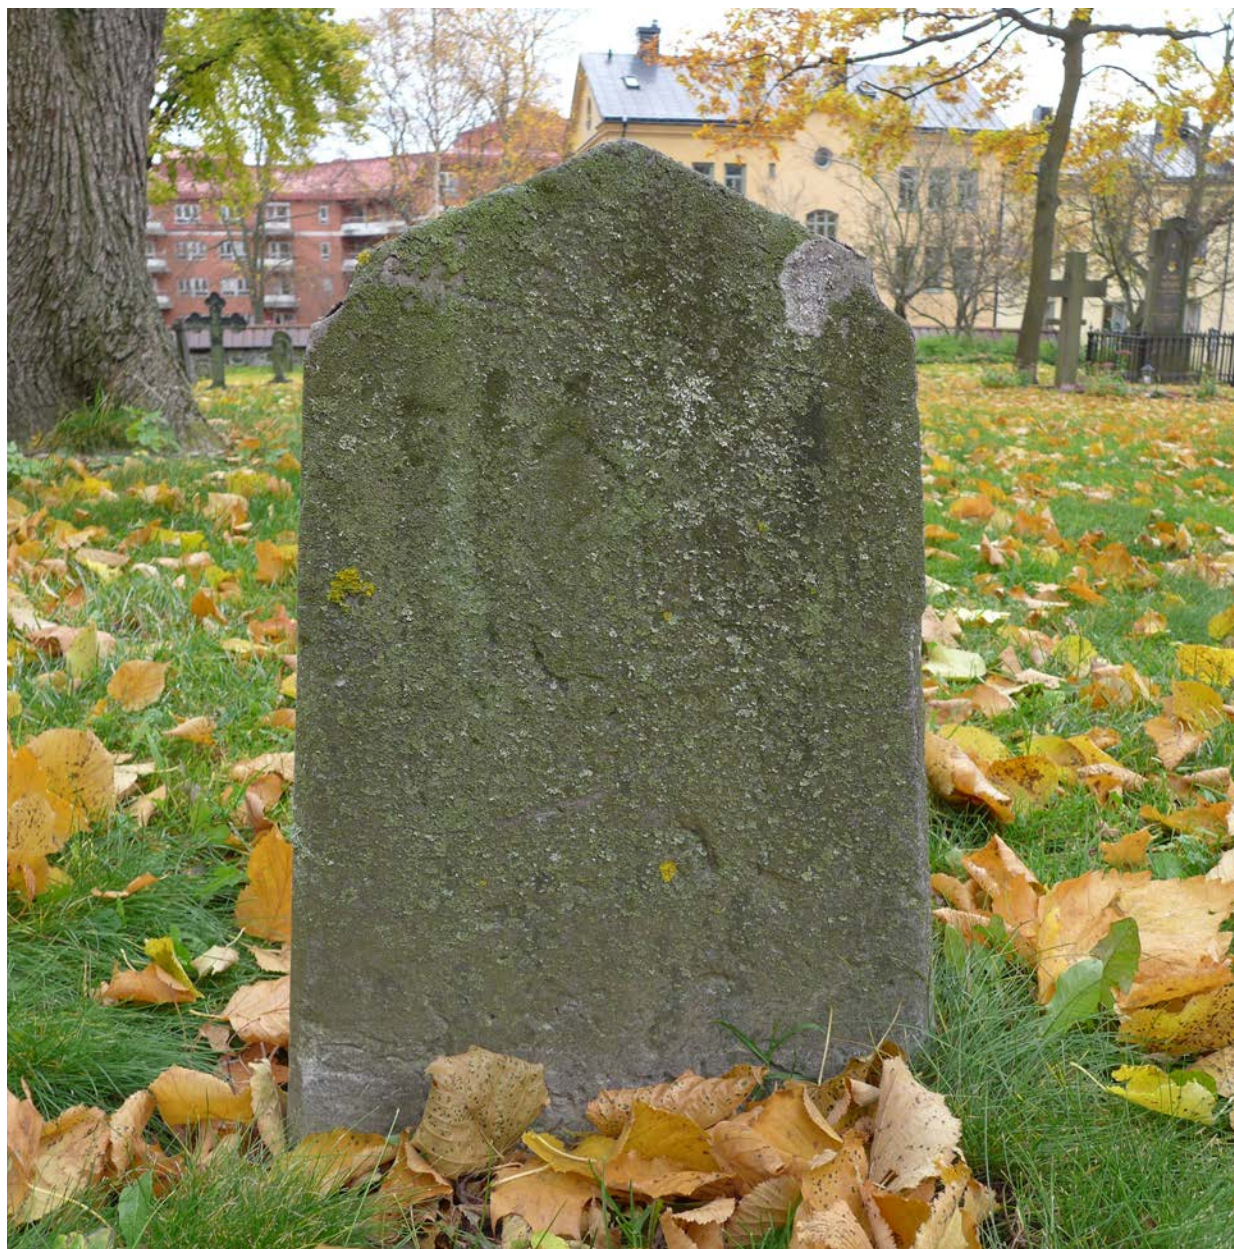
Granit

Stenen är kulturhistoriskt värdefull i sammanhanget av den relativt täta samlingen gravar öster om kyrkan. Den är miljöskapande med sin högresta form med spetsbågigt krön.

**Kulturhistoriskt värdefull**

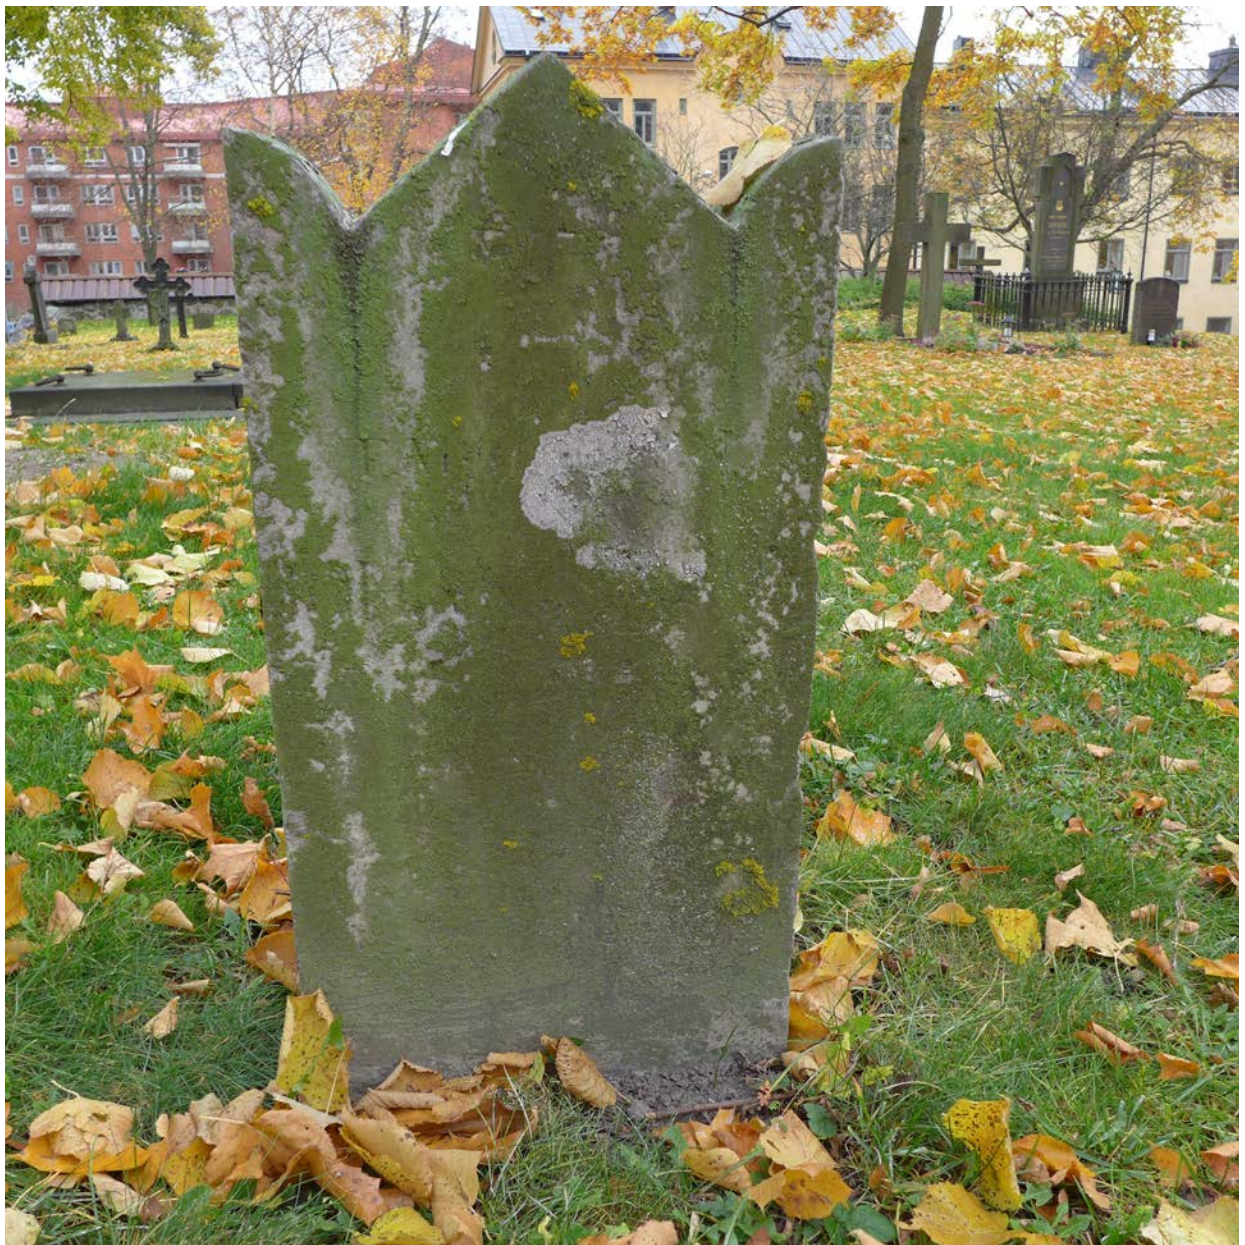
Sten, granit eller kalksten?

Gravhällen är kulturhistoriskt värdefull genom sin ålder och genom sitt sammanhang med flera andra liggande och stående gravvårdar på den s.k. högjorden.

**Kulturhistoriskt värdefull**

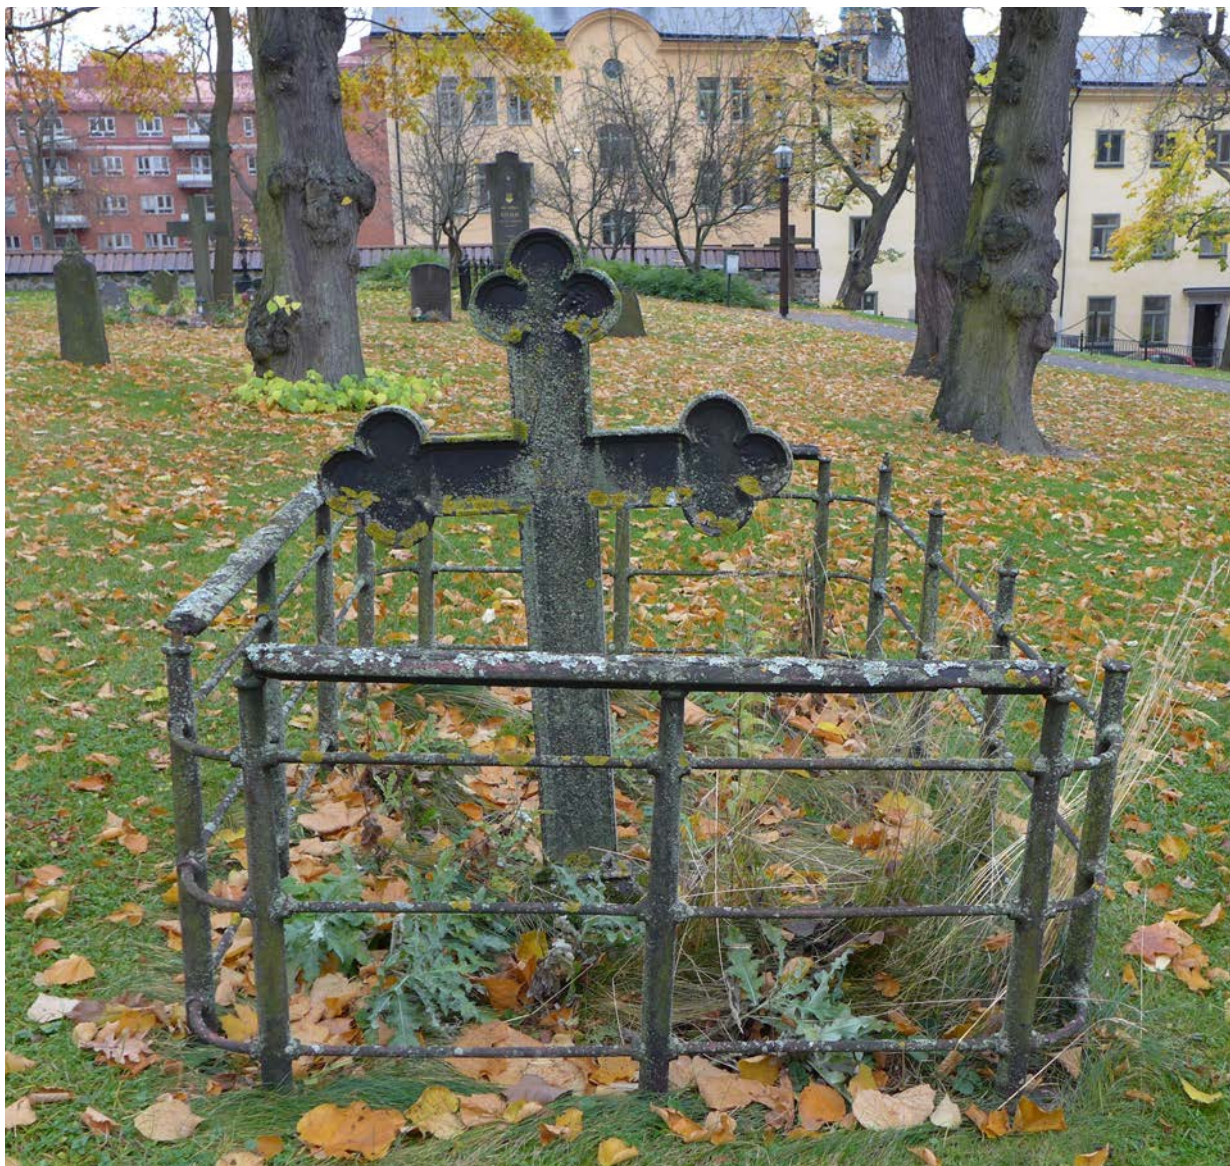
Kalksten

Gravvården är enkelt utformad och dess bearbetade yta är närmast helt bortvittrad. Dess kulturhistoriska värde består i hög ålder och att den utgör del i ett kulturhistoriskt värdefullt sammanhang av flera gravvårdar från samma tidsperiod.

**Kulturhistoriskt värdefull**

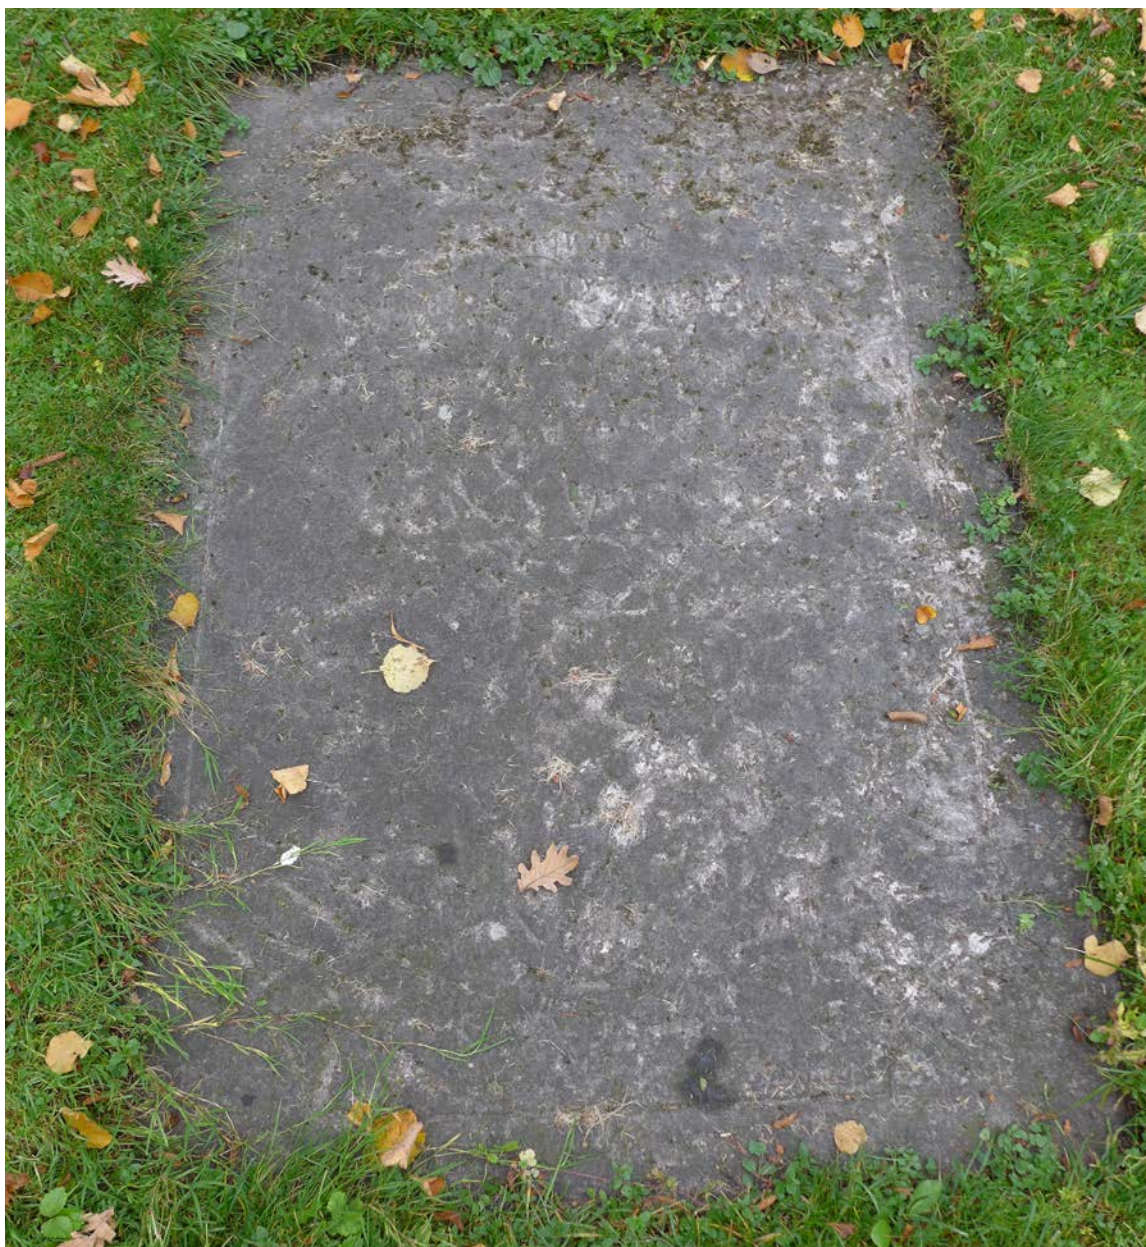
Granit

Välbevarad gravvård av hög ålder.

**Kulturhistoriskt mycket värdefull**

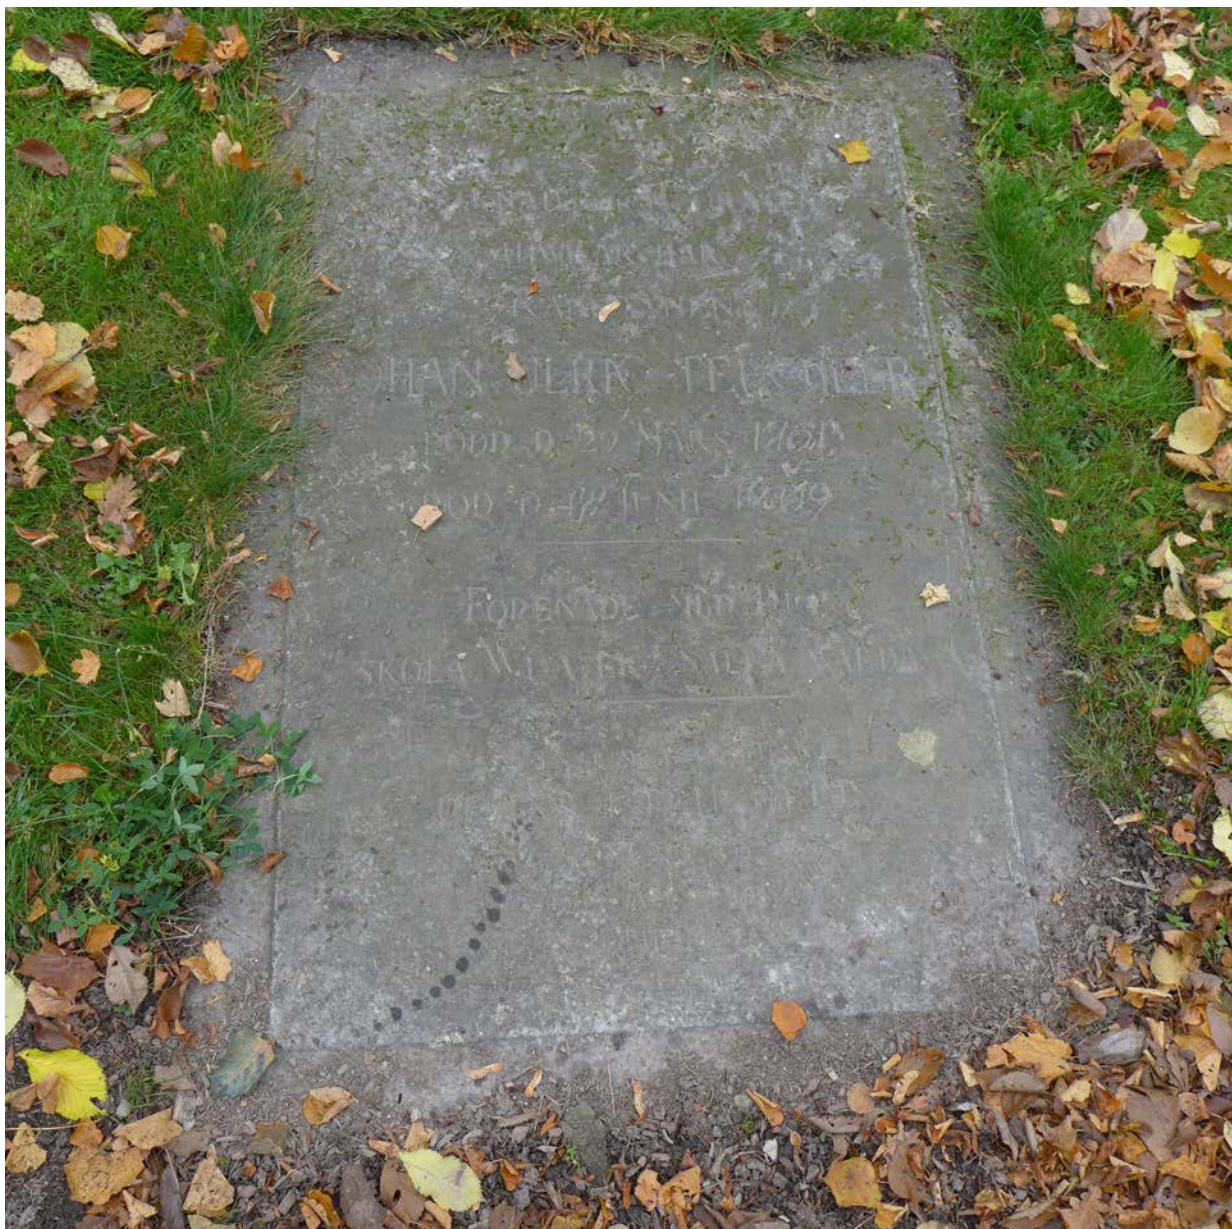
Högräst sten av granit på tvådelad granitsockel. Två stenhällar av kalksten.

Estenbergs gravvård är en av kyrkogårdens största och mer dominanta. Det är kyrkogårdens enda gravvård med den ovanliga kombinationen av rest sten och gravhällar.

**Kulturhistoriskt mycket värdefull. Föreslås som kulturgrav.**

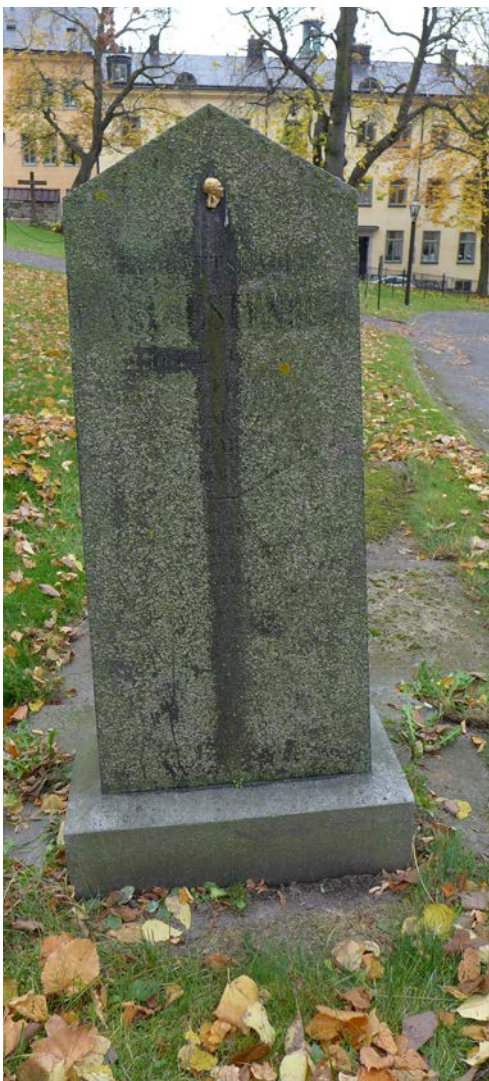
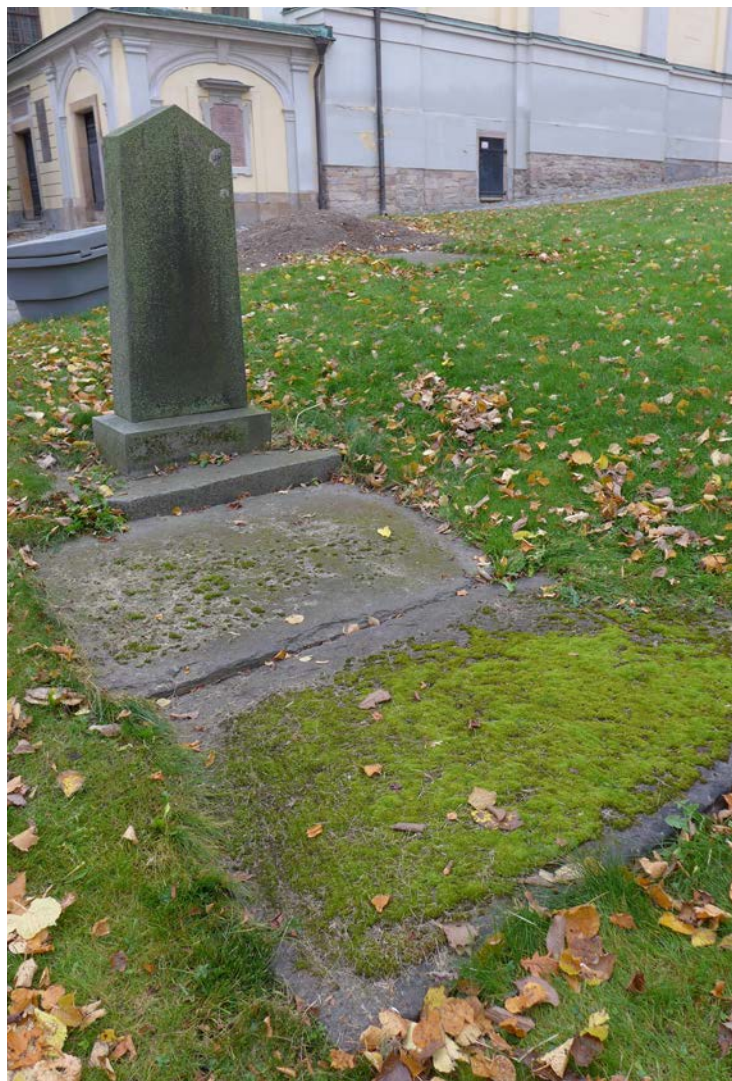
Röd granit

Gravvården är enkelt gestaltad och dess koppling till af-färsmannen Küsel är inte helt fastställd här. Den troliga dateringen till sent 1700-tal ger den dock ett högt kulturhistoriskt värde.

**Kulturhistoriskt mycket värdefull**

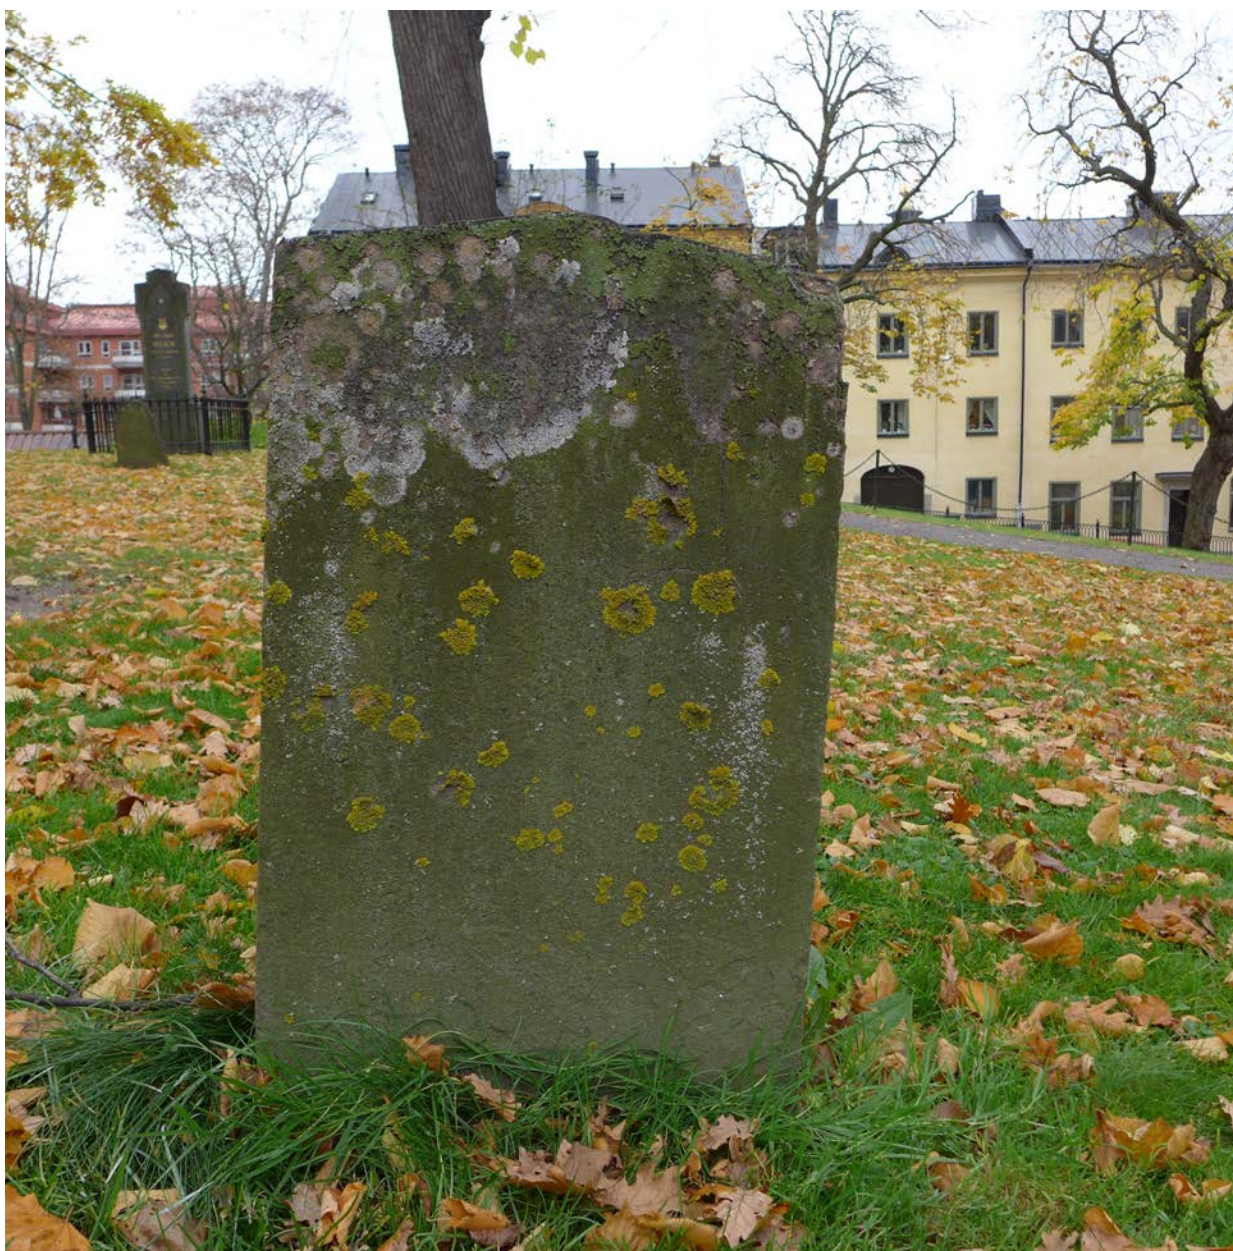
Rektangulära stenhällar sammanfogade till en stor kvadrat. Ovan dessa två större liggande kalkstensblock som i varje hörn är försedda med järnkramlor och ringar.

Graven är konsthistoriskt värdefull genom sin ovanliga och monumentala gestaltning. Den intar en dominant position på kyrkogården.

**Kulturhistoriskt mycket värdefull. Föreslås som Kulturgrav.**
