**KUNGSHOLMS KYRKOGÅRD**

## **KULTURHISTORISK INVENTERING AV GRAVVÅRDAR**

**KV. ULRIKA 1, 3 OCH 5  
STOCKHOLMS STAD OCH LÄN  
2016-06-01**

## KULTURHISTORISK INVENTERING AV GRAVVÅRDAR

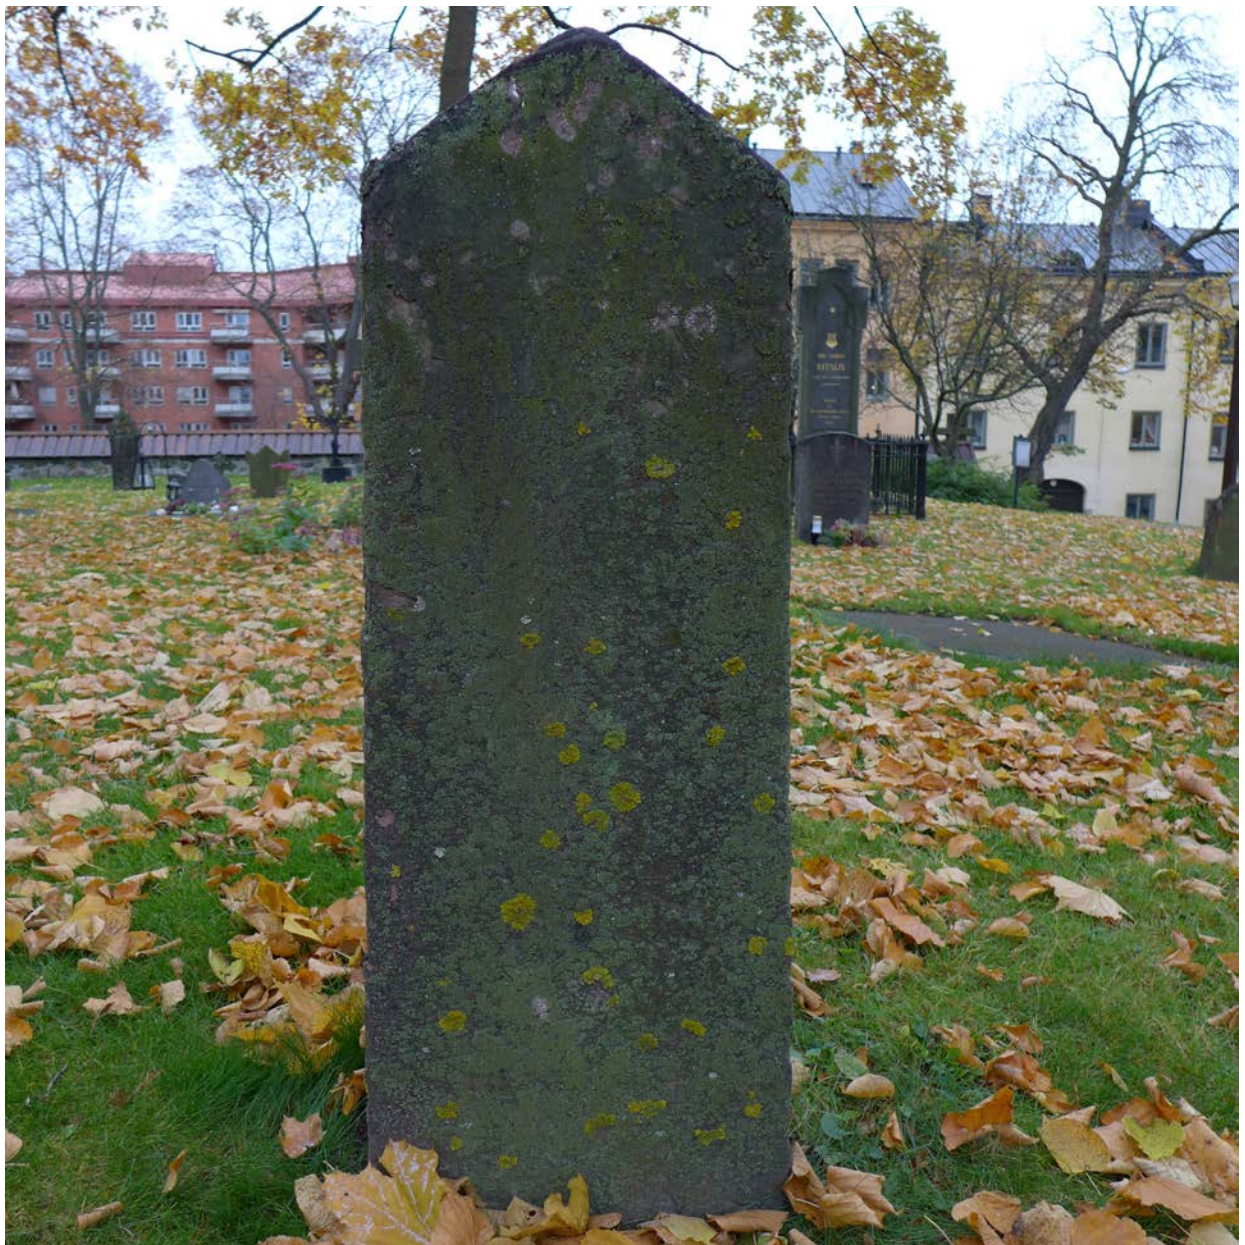
Stående vård av gjutjärn och liggande sluttande sten av röd granit. Gjutjärnsvården står på bas av granit och har tidigare haft en överdel.

Frånsett att gravvården saknar staket och gjutjärnsvårdens övre del är återstående delar i relativt gott skick. Gjutjärnsvården uppvisar vissa rostangrepp, bland annat vid infästningarna för den tidigare överdelen. Den är också delvis bevuxen med lav.

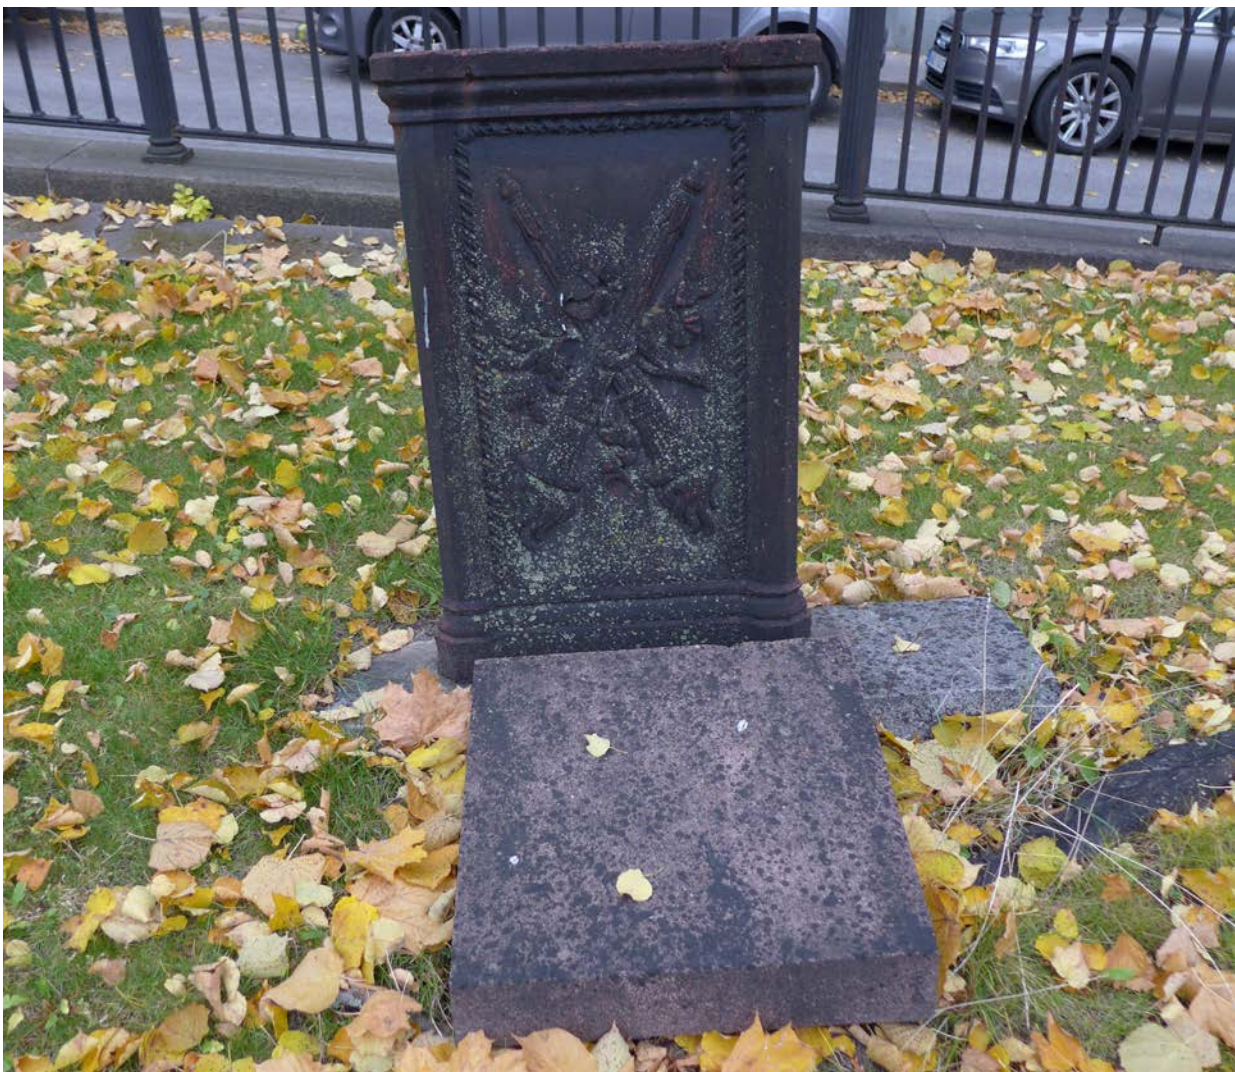
Granit

Av gravvården består endast stensockeln som bedöms ha ett lågt kulturhistoriskt värde. Den har dock ett visst värde som miljöskapande element tillsammans med omgivande gravvårdar och bör bibehållas på plats.

**Kulturhistoriskt värdefull**

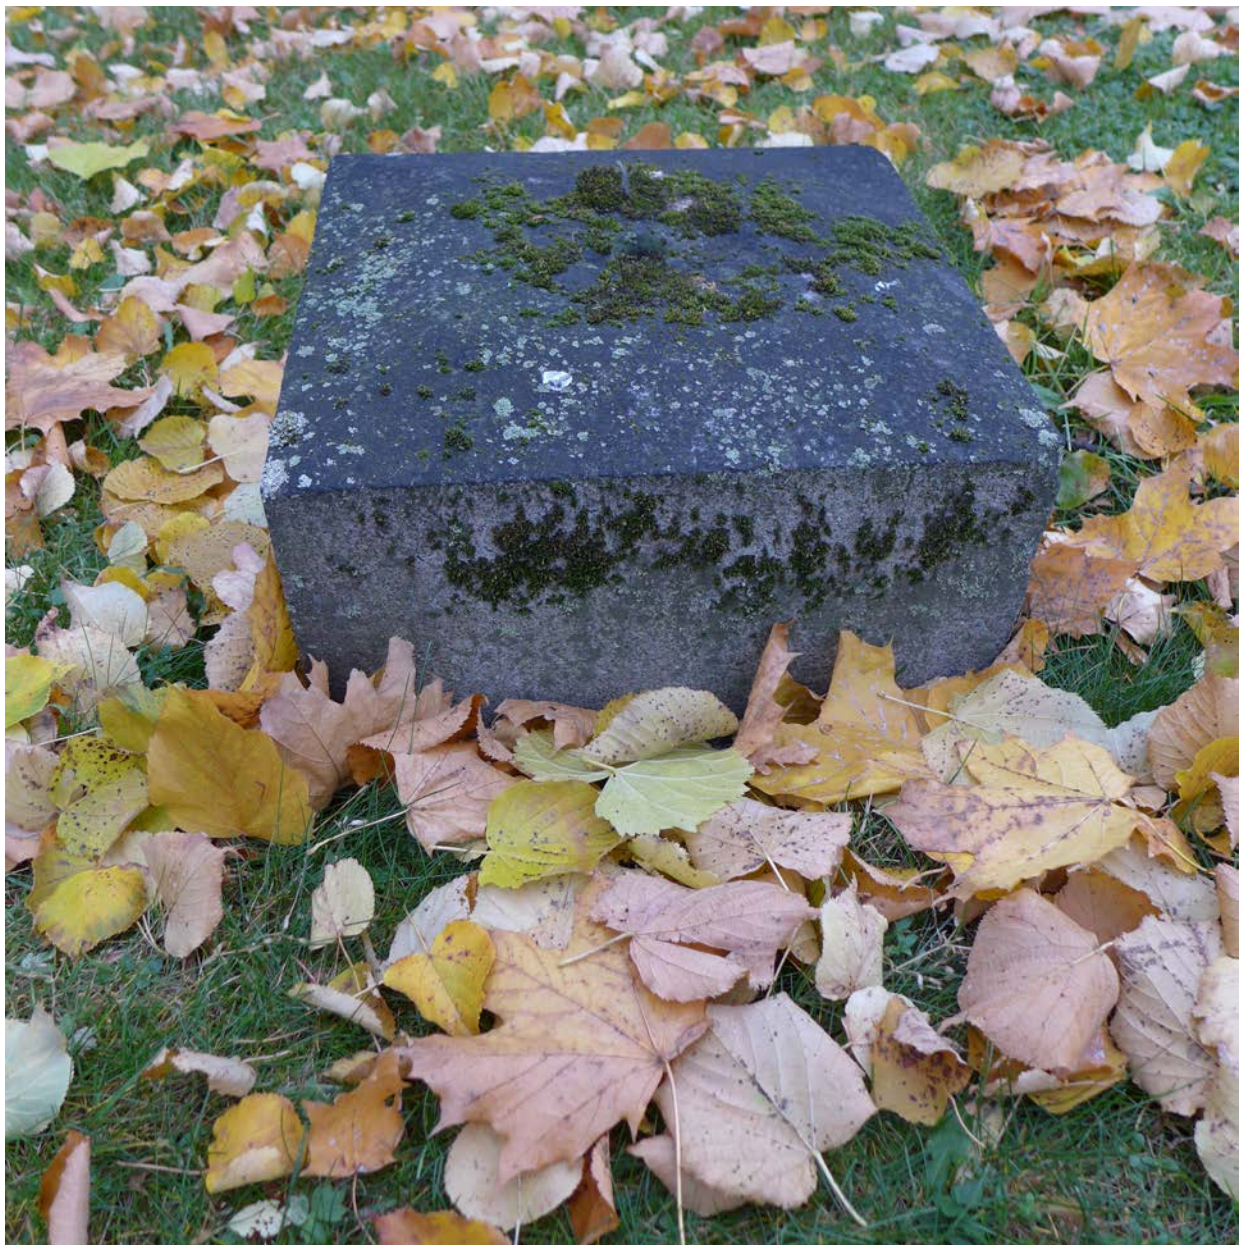
Gjutjärnskors på sockel av granit

Gjutjärnskorset är ett av några likartade och samtida klöverbladskors på kyrkogården. De är samtliga mycket bevarandevärda som representanter för en kort gestaltungsperiod på kyrkogårdarna.

**Kulturhistoriskt mycket värdefull**

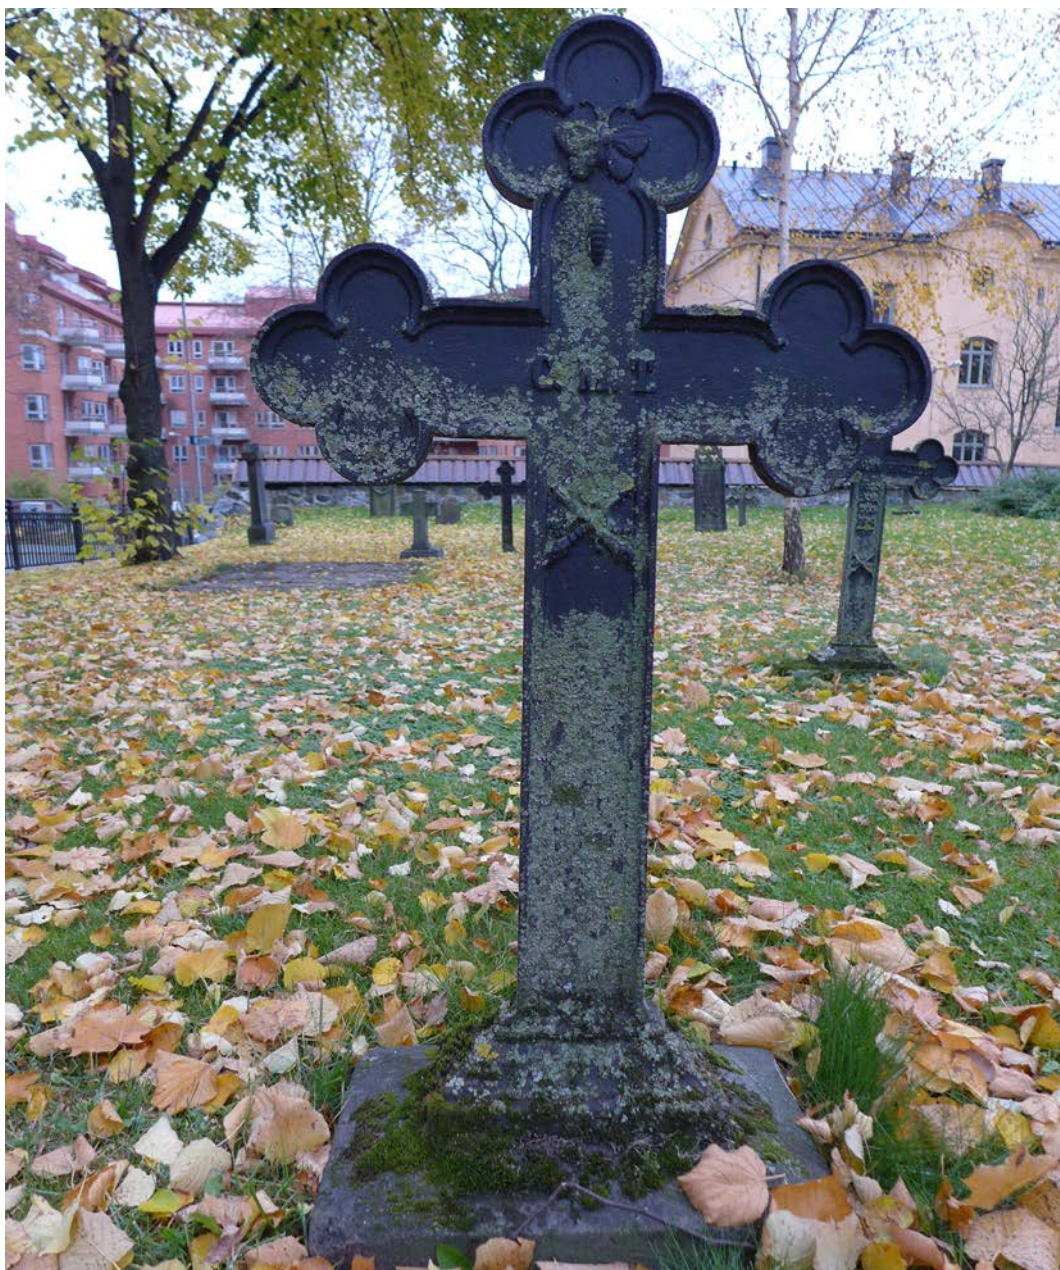
Gjutjärnskor på sockel av granit

Gjutjärnskorset är ett av några likartade och samtida klöverbladskors på kyrkogården. De är samtliga mycket bevarandevärda som representanter för en kort gestaltungsperiod på kyrkogårdarna.

**Kulturhistoriskt mycket värdefull**

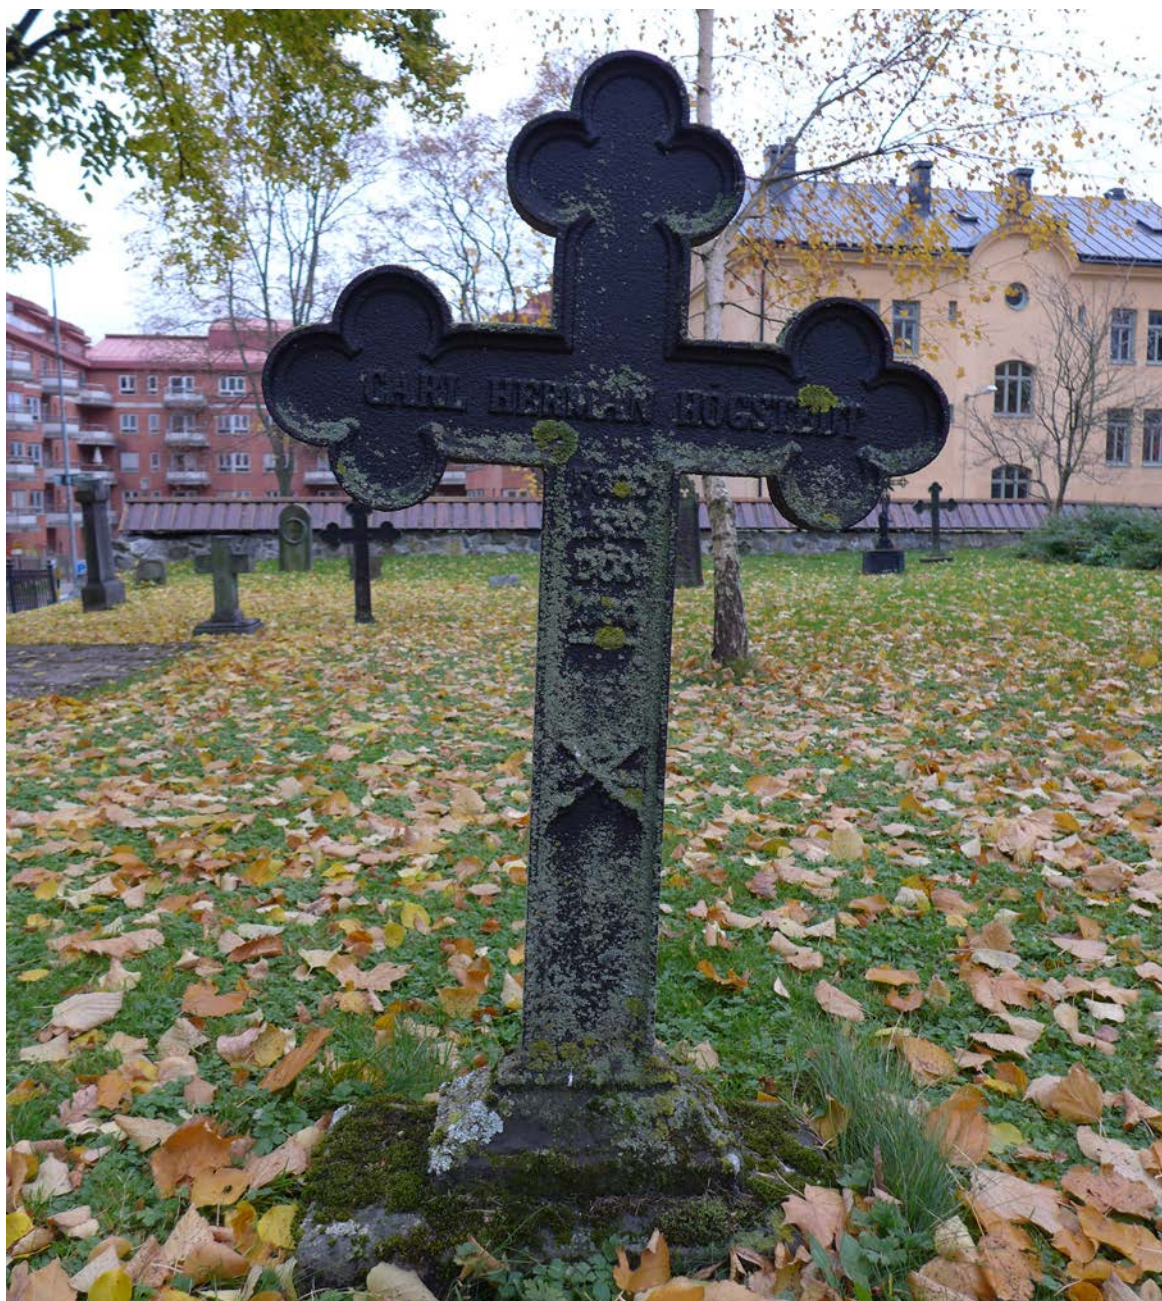
Granit

Gravvården är svårtydd men dess okända karaktär redan 1866 kan tyda på hög ålder och det är okänt om vården är komplett i nuvarande skick. Hällarna har ett stort miljöskapande värde på kyrkogården.

**Kulturhistoriskt mycket värdefull**

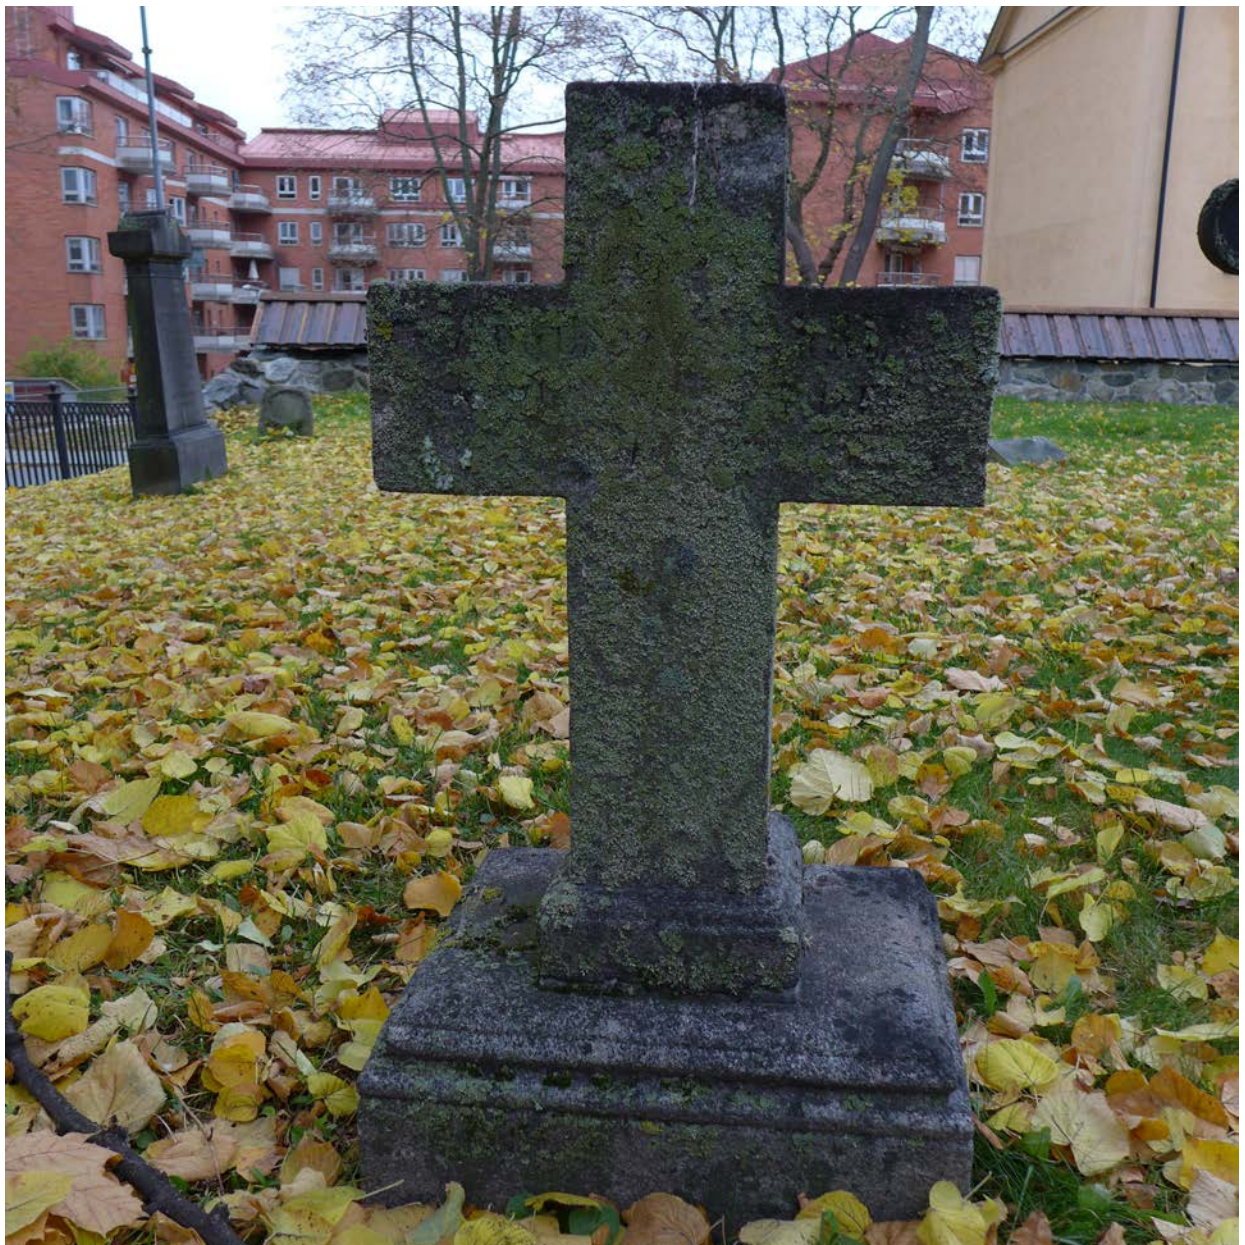
Gjutjärnskorset

Gjutjärnskorset är ett av några likartade och samtida klöverbladskors på kyrkogården. De är samtliga mycket bevarandevärda som representanter för en kort gestaltungsperiod på kyrkogårdarna.

**Kulturhistoriskt mycket värdefull**

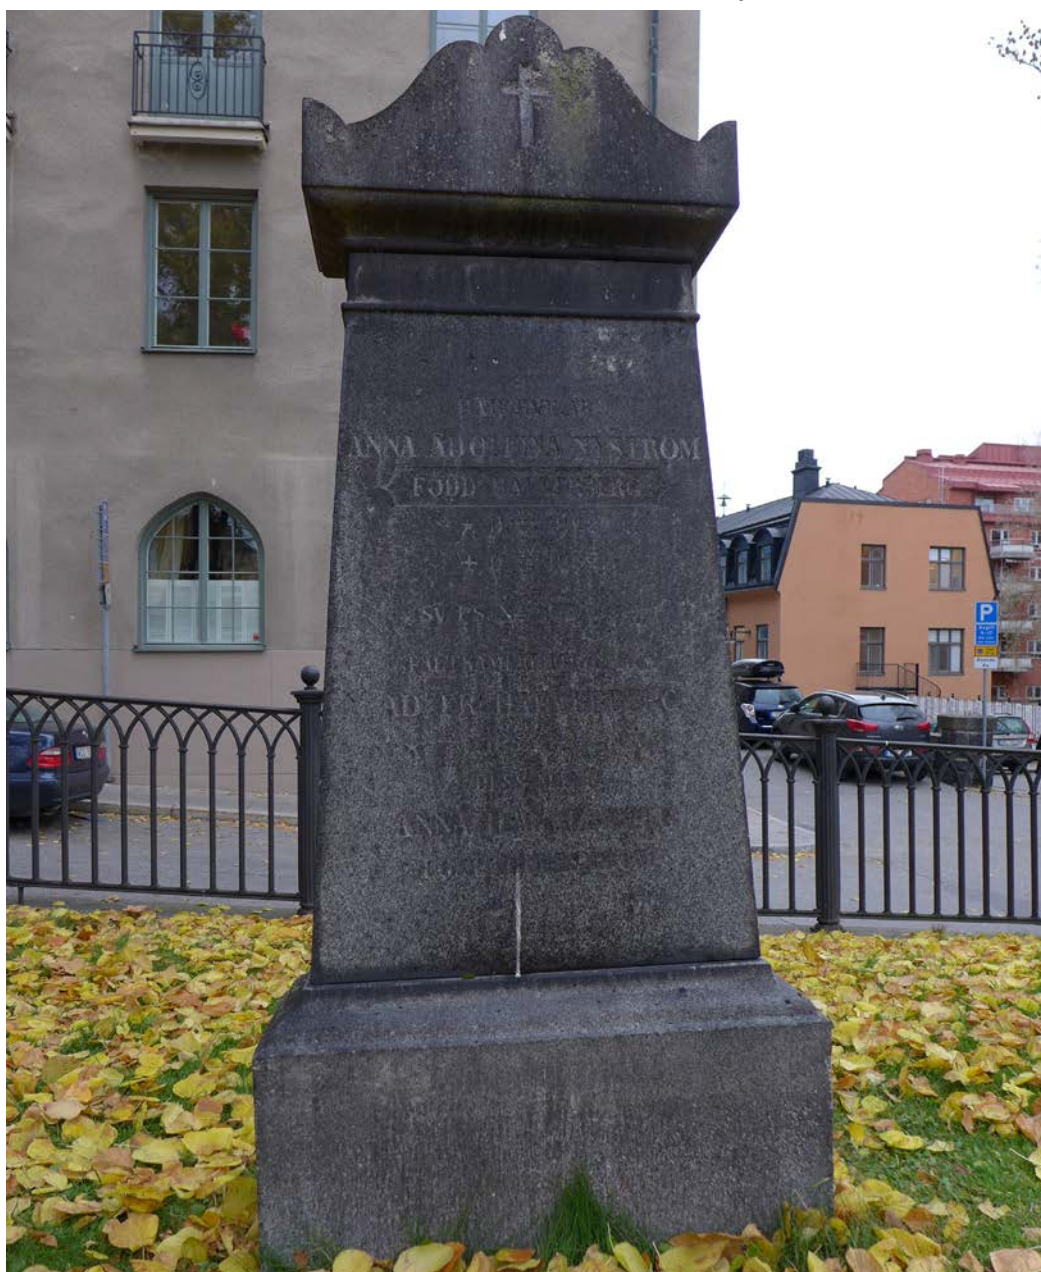
Sandsten

Ovanligt utformad gravsten och en av få på kyrkogården i sandsten.

**Kulturhistoriskt värdefull**

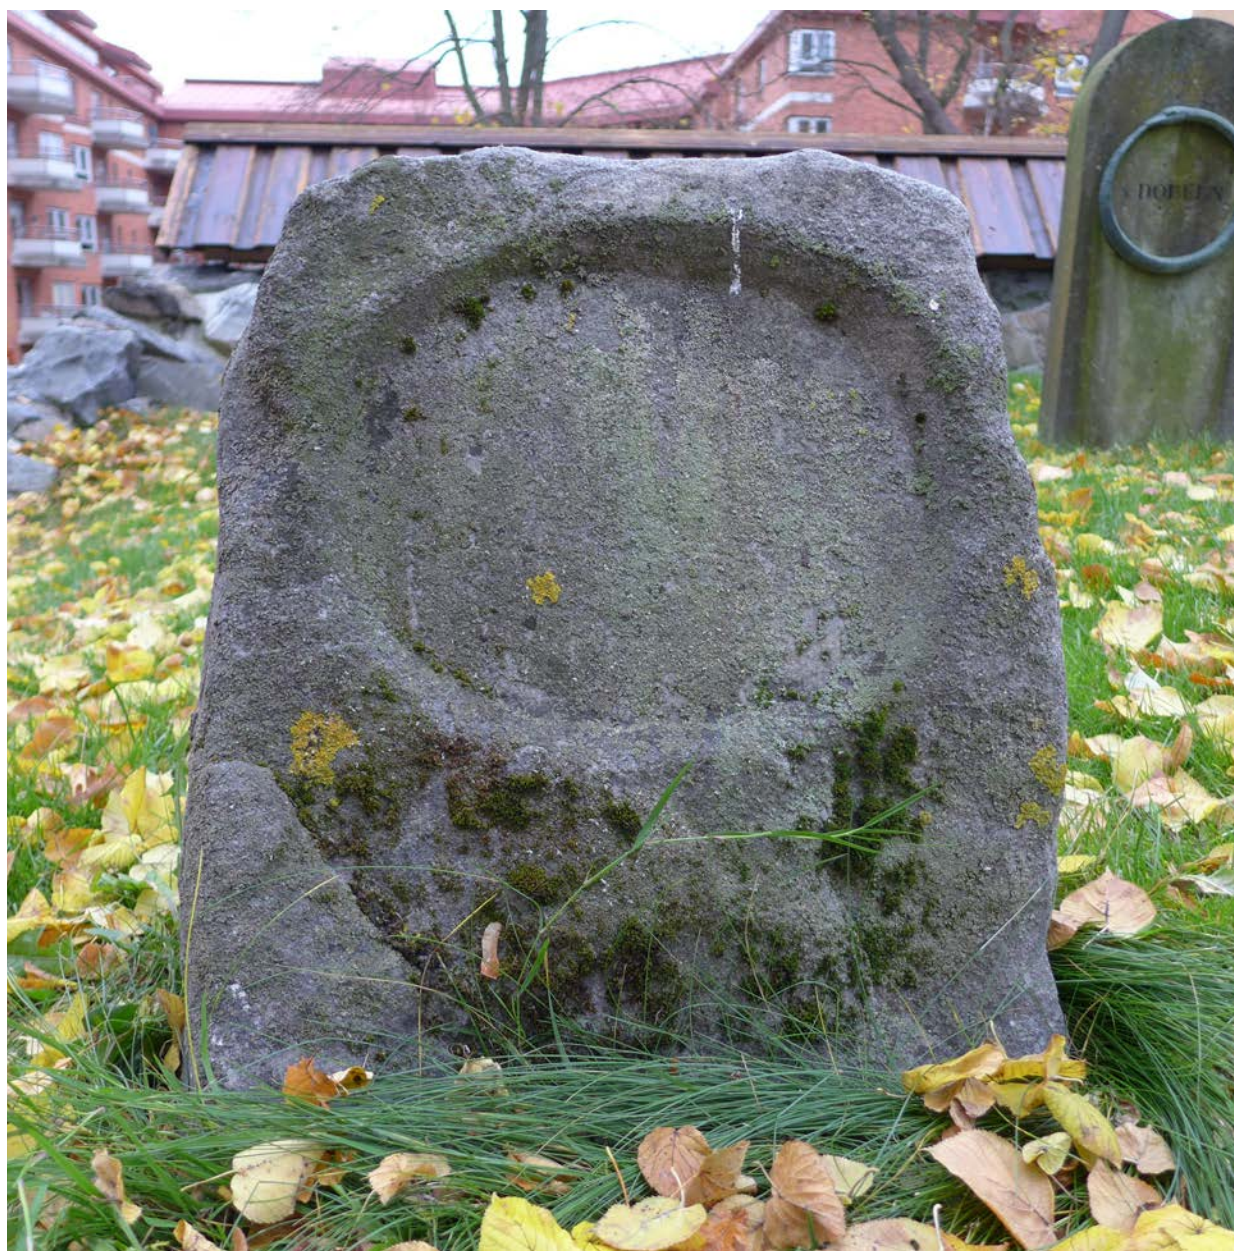
Sandsten på sockel av sten, sannolikt granit (idag under mark)

Monumental och särpräglad gravvård. En av kyrkogårdens mer dominanta och karaktärsskapande gravvårdar.

**Kulturhistoriskt mycket värdefull. Föreslås som kulturgrav.**

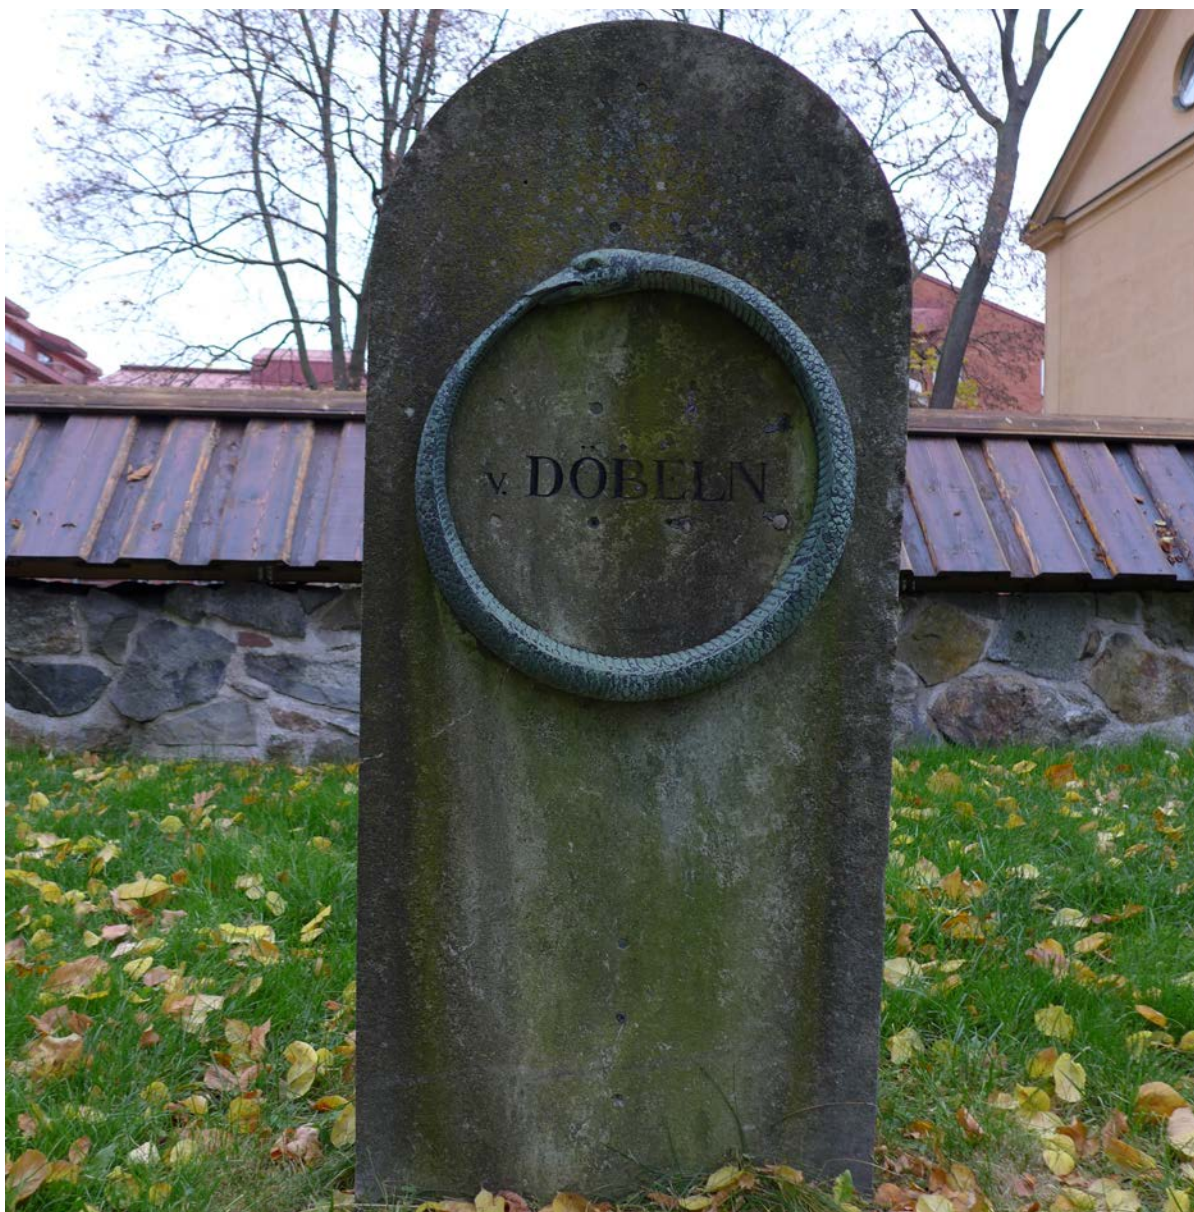
Röd granit/sandsten?

Enkel gravsten som främst är kulturhistoriskt värdefull som komponent i kyrkogårdens stora andel gravvårdar från 1800-talet. Titeln borgare (dock ej läsbar idag) förstärker värdet, då det är en idag försvunnen titel som är starkt förknippad med gravägarens tid.

**Kulturhistoriskt värdefull**

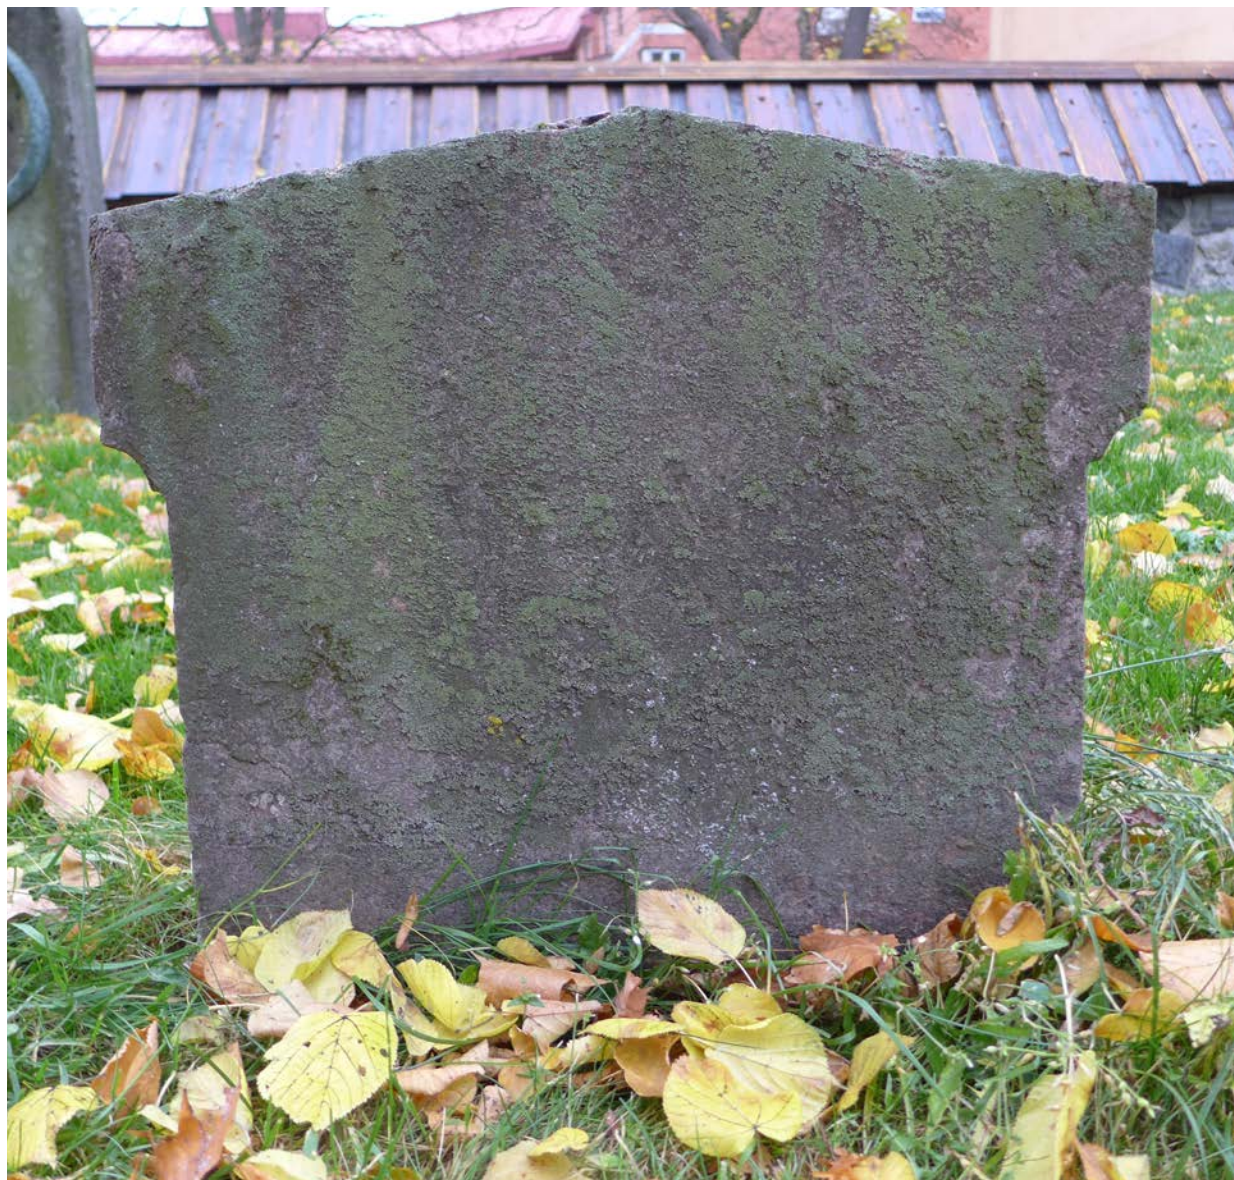
Granit

Enkel sluttande sten av kulturhistoriskt värde främst som komponent i kyrkogårdens stora andel gravvårdar från 1800-talet.

**Kulturhistoriskt värdefull**

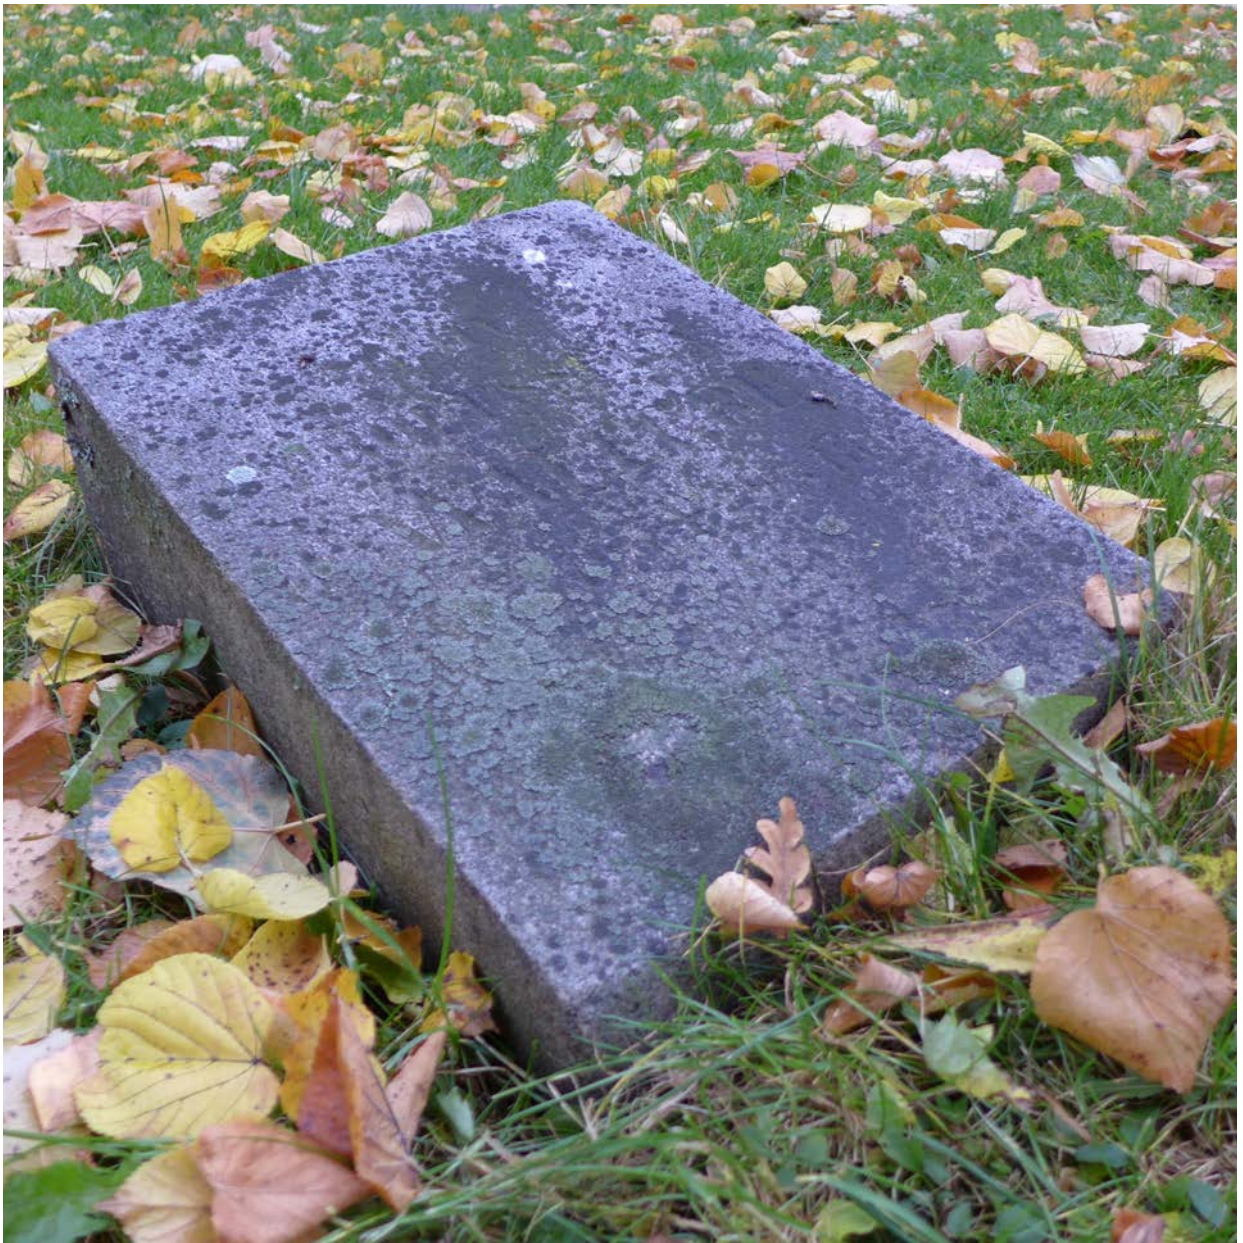
Kalksten

En av kyrkogårdens äldre gravar och som sådan av högt kulturhistoriskt värde. Dess dåliga skick och utplånade inskription försvårar förståelsen av gravens historia.

**Kulturhistoriskt mycket värdefull**

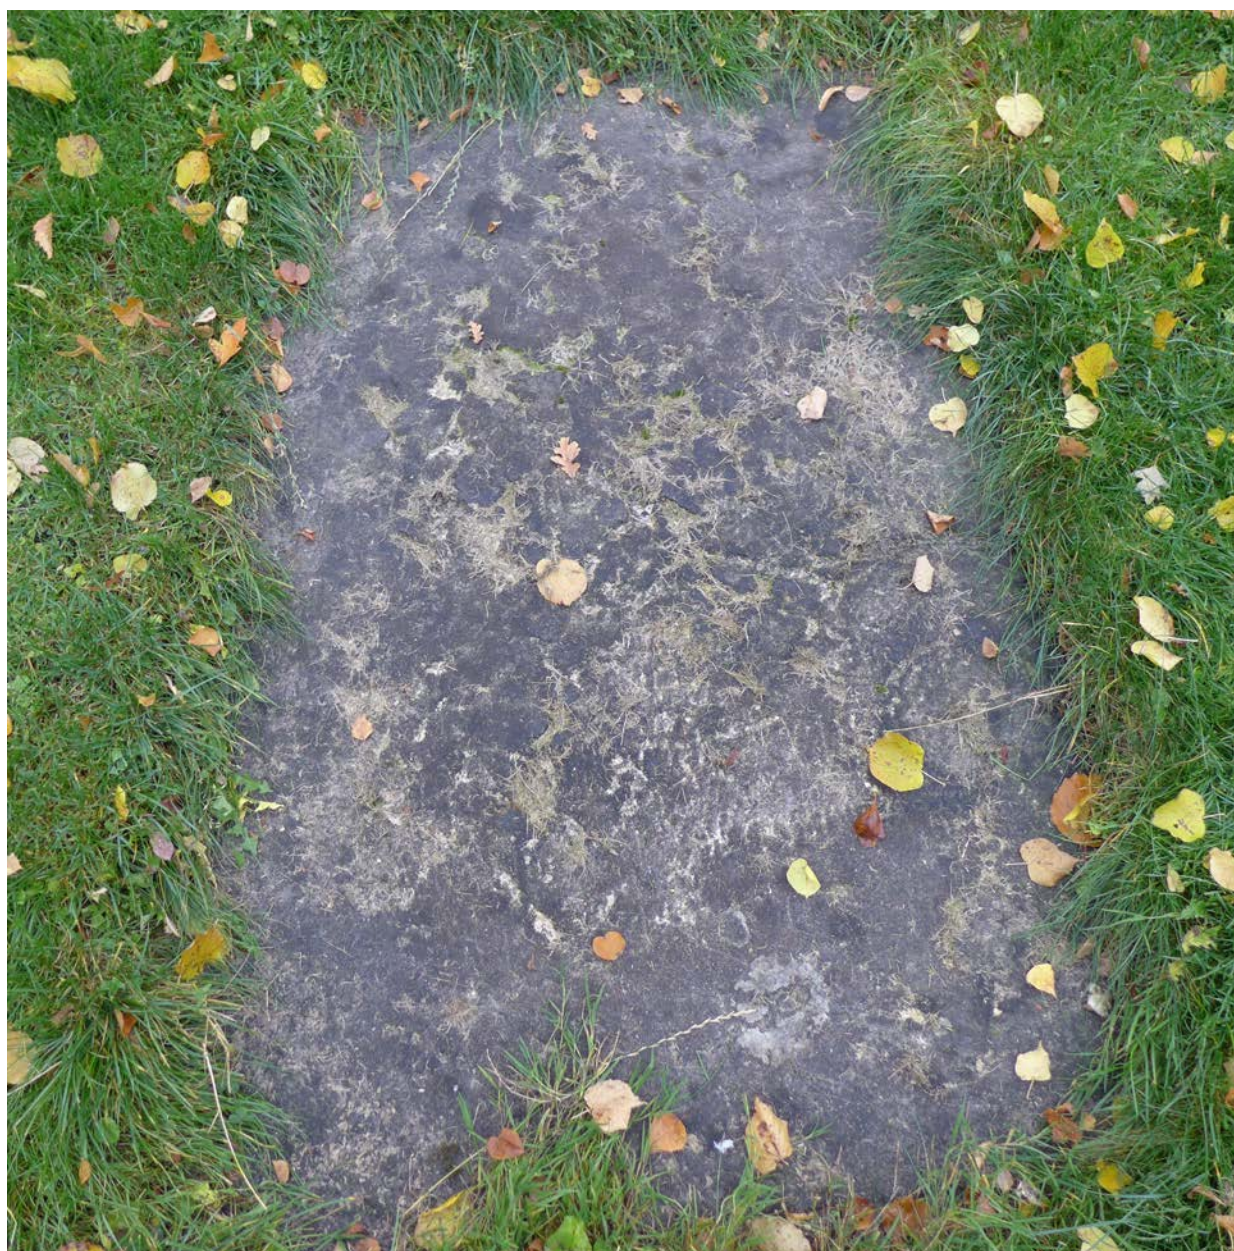
Gjutjärn

Gjutjärnskorset är ett av några likartade och samtida klöverbladskors på kyrkogården. De är samtliga mycket bevarandevärda som representanter för en kort gestaltungsperiod på kyrkogårdarna.

**Kulturhistoriskt mycket värdefull**

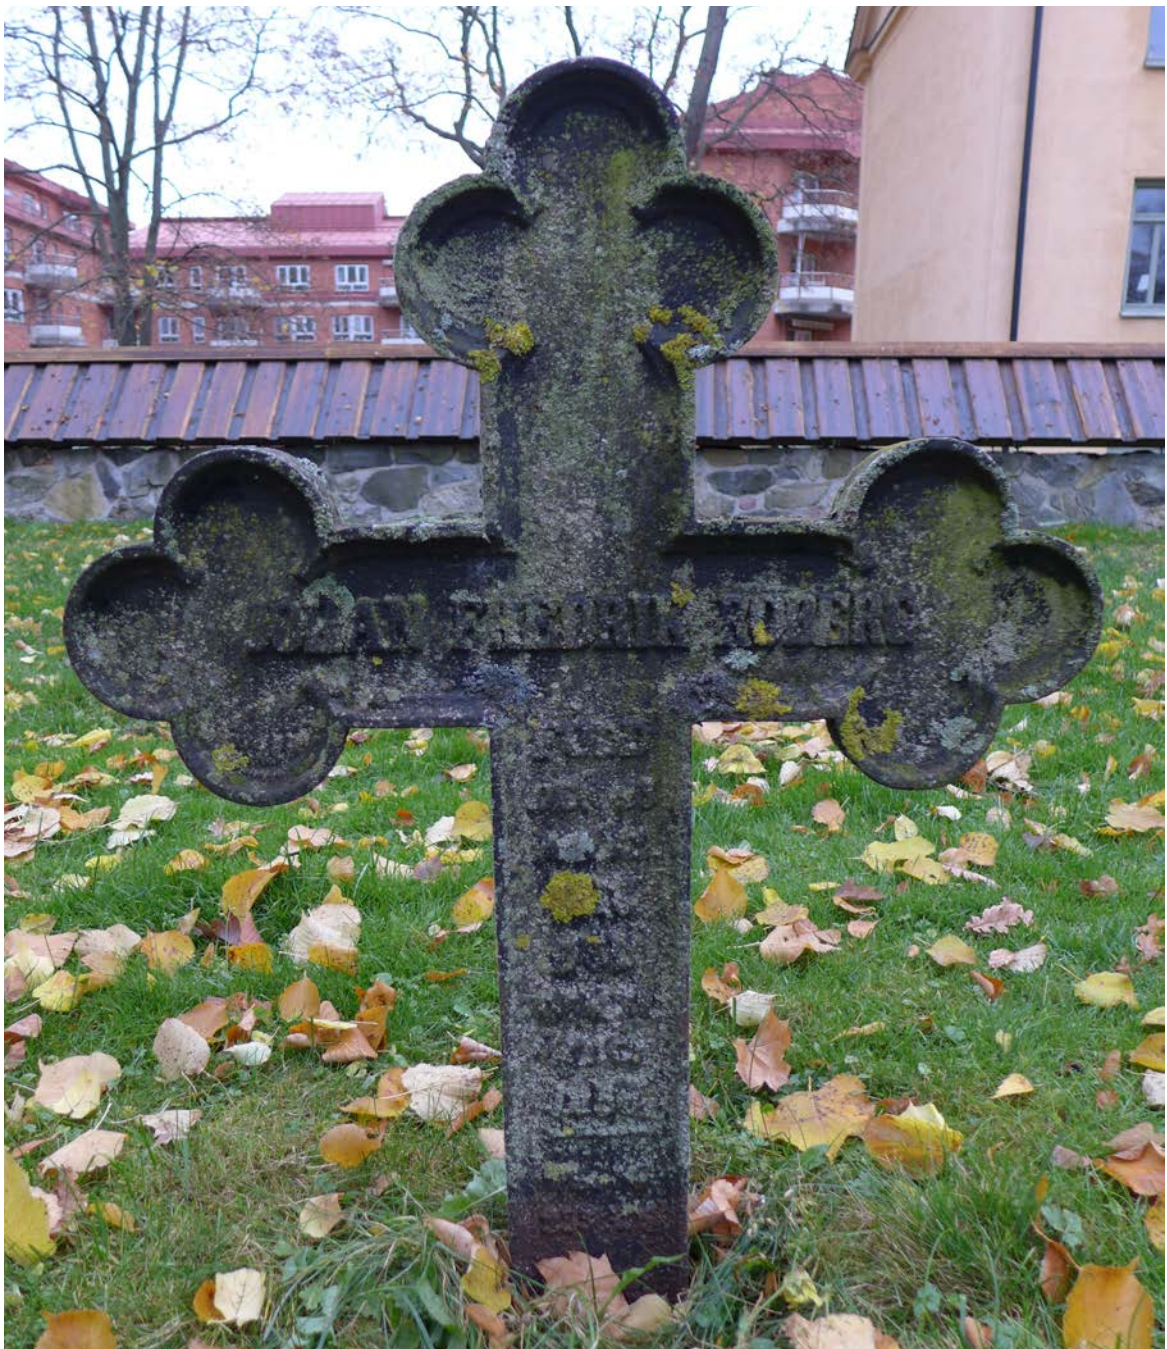
Gjutjärn på sockel av granit

Den högresta gravvården är ett dominant objekt på kyrkogården och avviker från omgivande vårdar genom sitt utpräglade gotiska formspråk. Gestaltningen och rollen i landskapet ger den ett högt kulturhistoriskt värde.

**Kulturhistoriskt mycket värdefull. Föreslås som kulturgrav.**

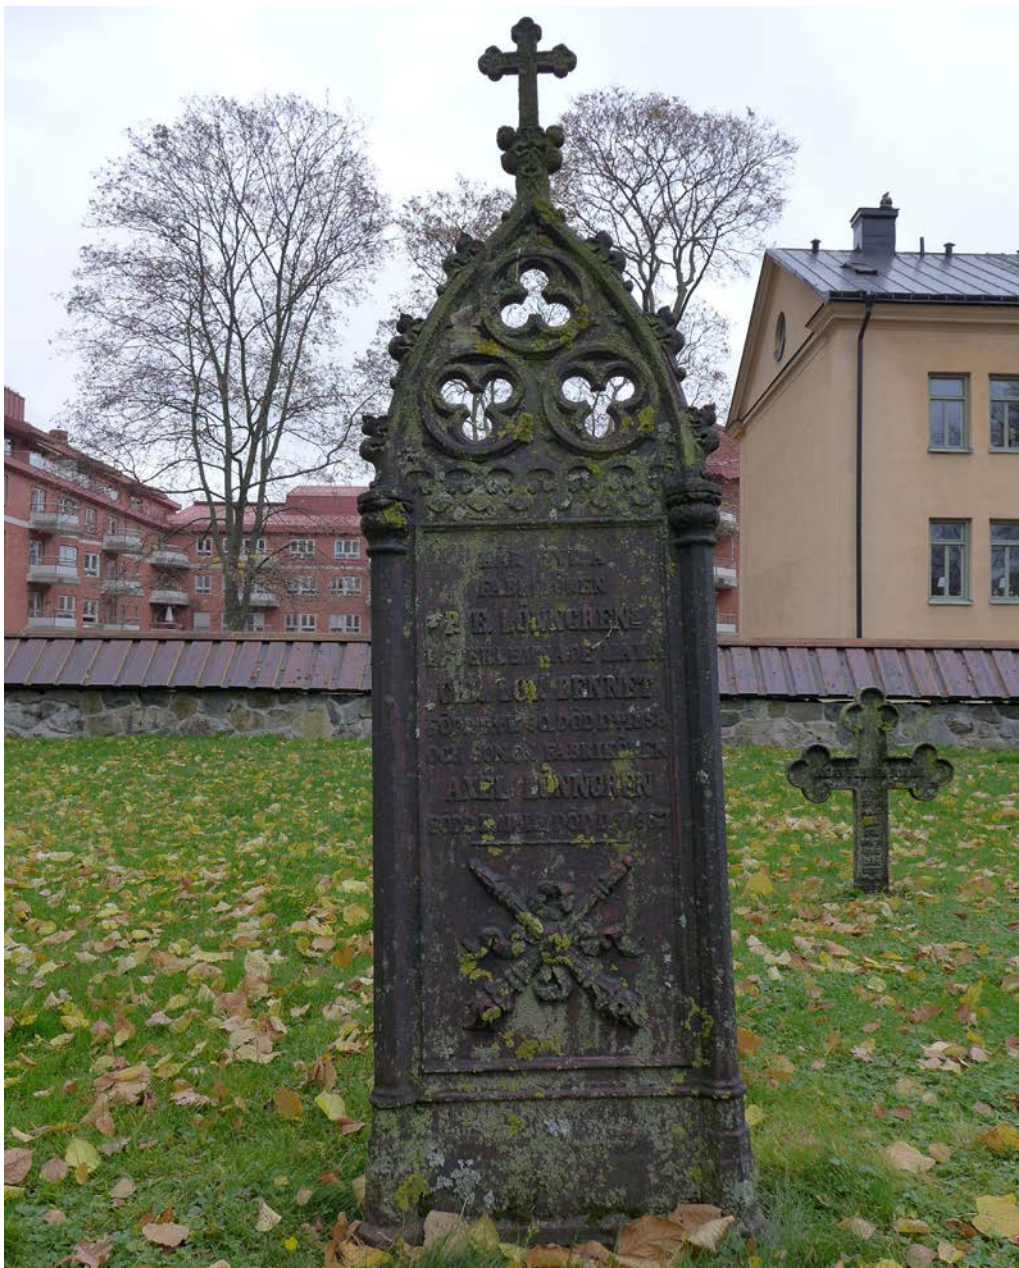
Gjutjärn och sten (granit)

Gravvårdens komposition och rika och välarbetade dekor ger den ett högt kulturhistoriskt värde. Den är också tydligt miljöskapande på kyrkogården.

**Kulturhistoriskt mycket värdefull. Föreslås som kulturgrav.**

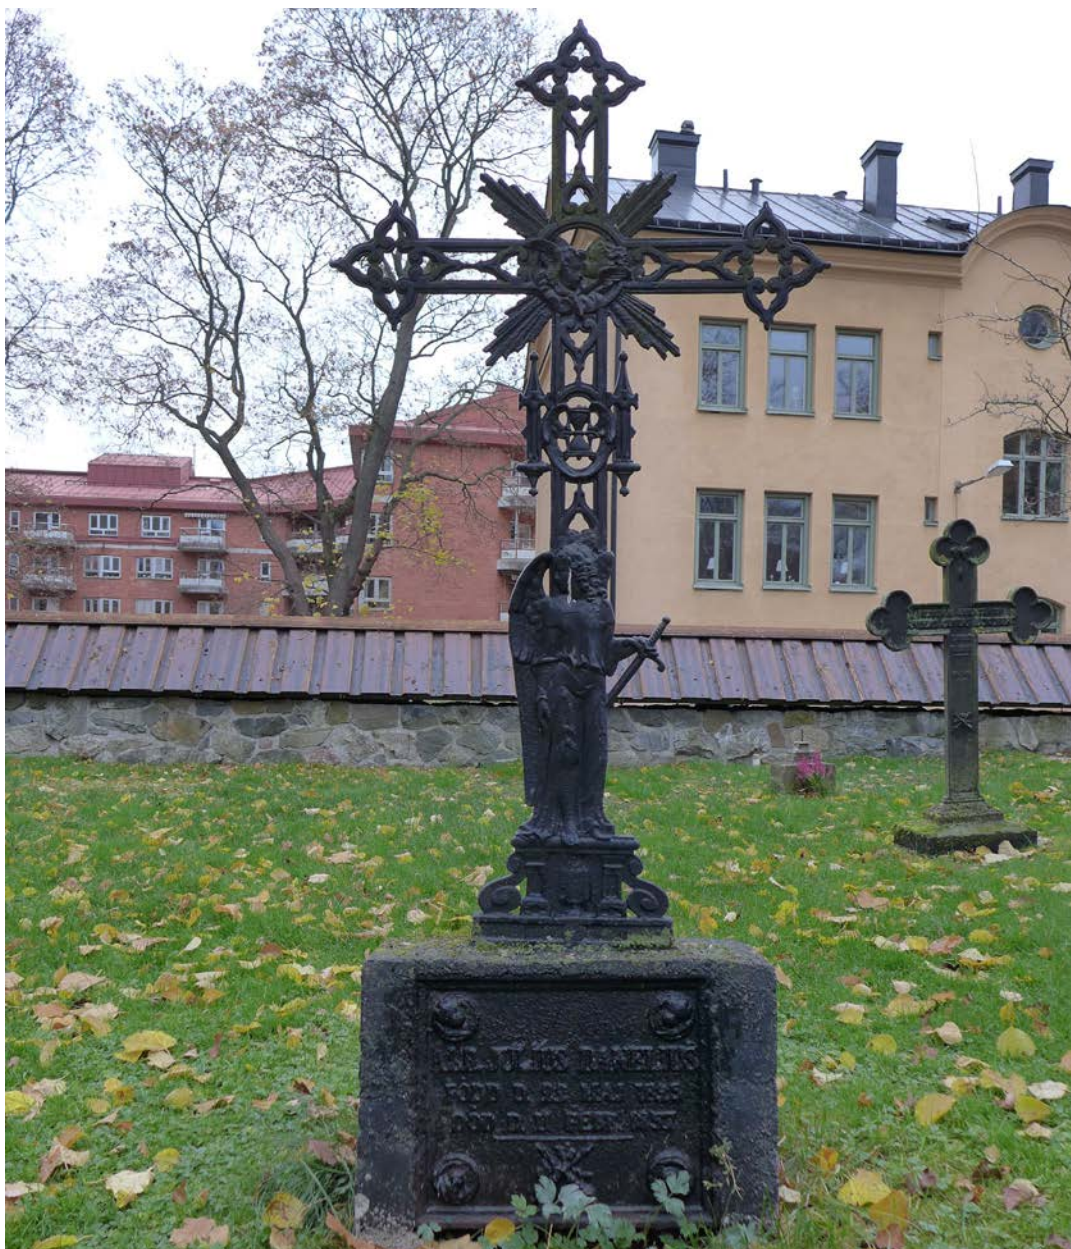
Gjutjärnskors på sockel av sten

Gravvården är tillsammans med övriga gjutjärnskors på kyrkogården värdefulla som representanter för sin tids klöverbladskors i gjutjärn.

**Kulturhistoriskt mycket värdefull. Föreslås som kulturgrav.**
