**KUNGSHOLMS KYRKOGÅRD**

## **KULTURHISTORISK INVENTERING AV GRAVVÅRDAR**

**KV. ULRIKA 1, 3 OCH 5  
STOCKHOLMS STAD OCH LÄN  
2016-06-01**

## KULTURHISTORISK INVENTERING AV GRAVVÅRDAR

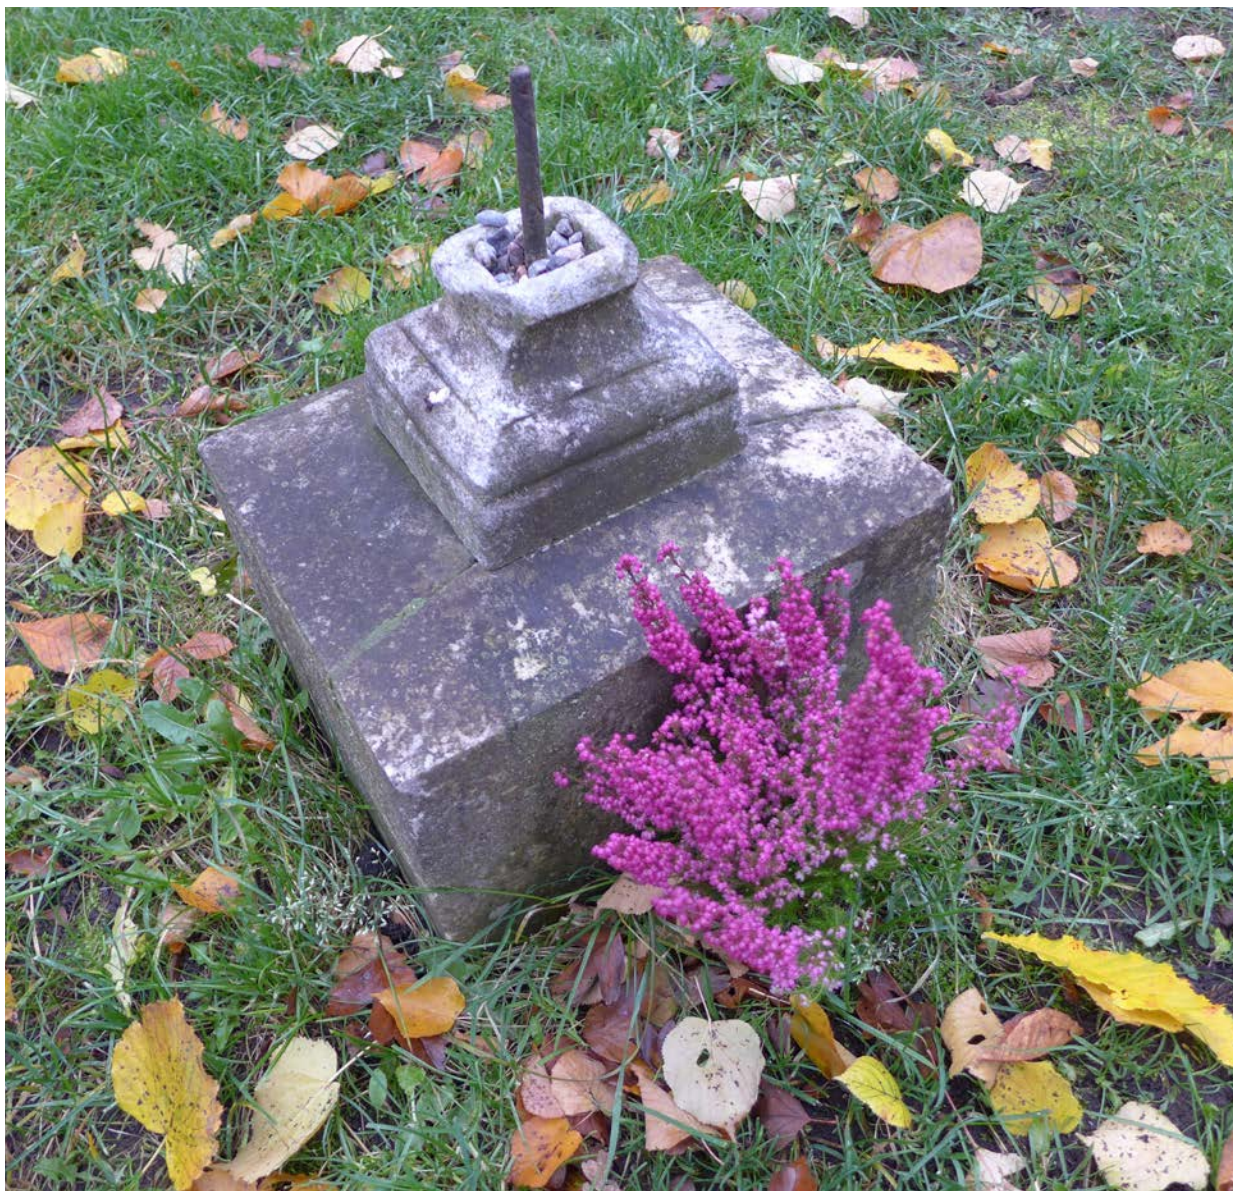
Sten, sannolikt granit

Stenen är enkel till sin gestaltning och avsaknaden av inskription ger den främst ett värde som del av de många gravvårdarna från 1800-talets mitt i den nordöstra delen av kyrkogården.

**Kulturhistoriskt värdefull**

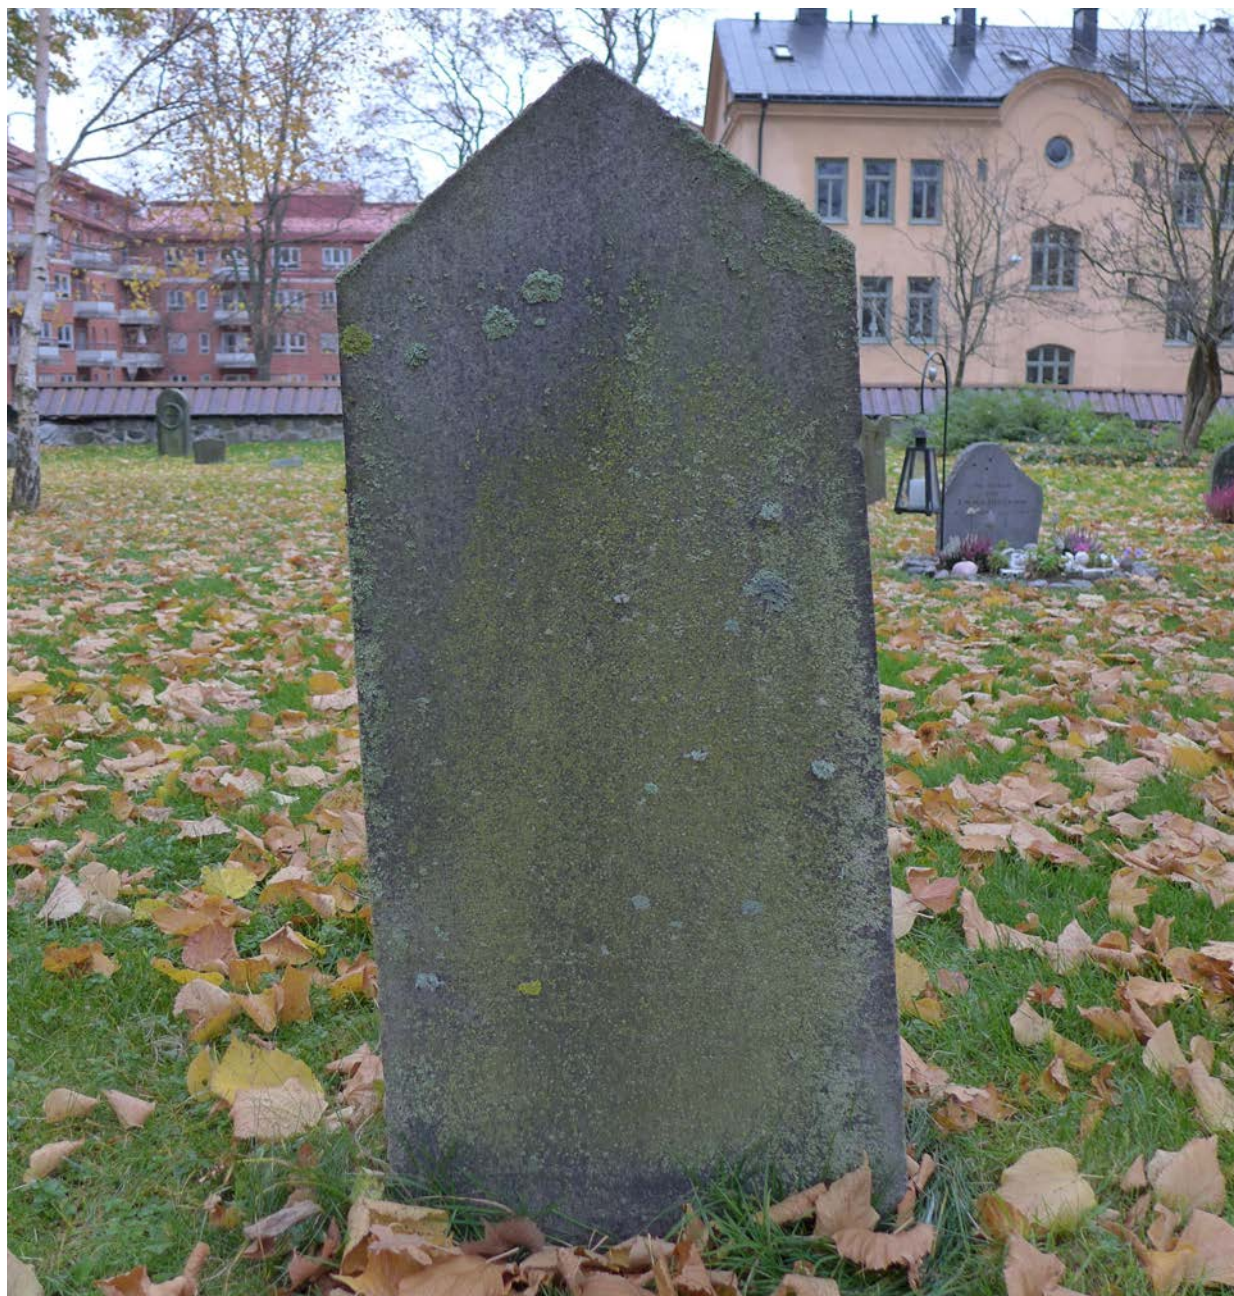
Sten, sannolikt granit

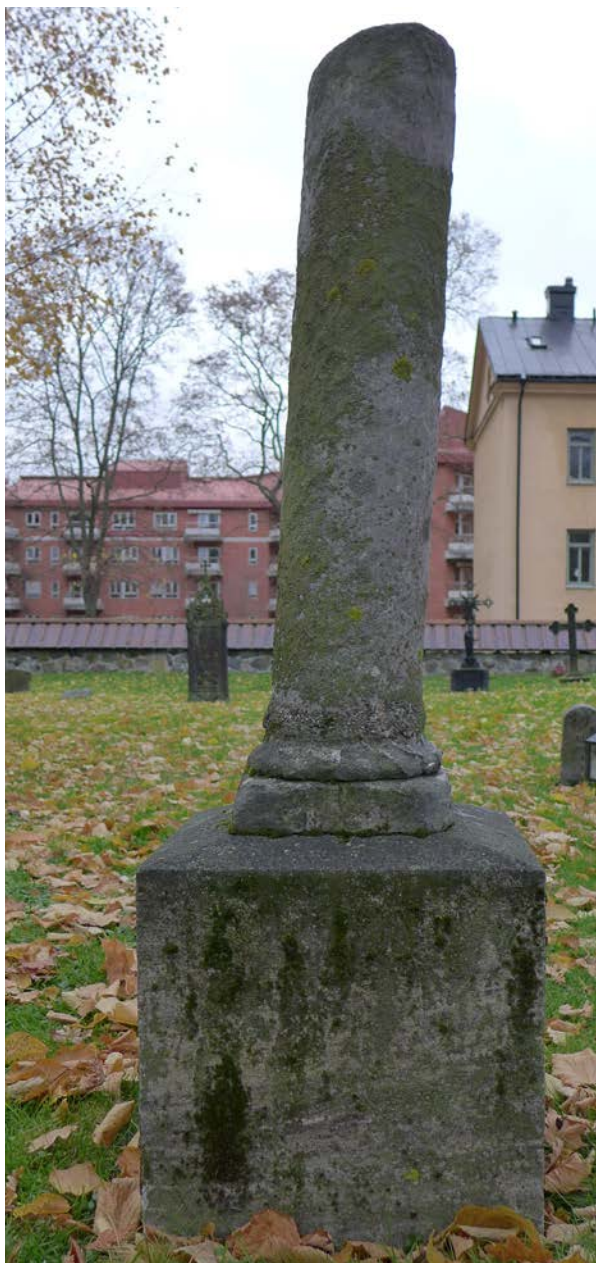
Ovanligt utformad gravvård bestående av hög kvadratisk sockel under en kolonn med profilerad bas. Ett hål i stenen tyder på att där tidigare suttit ett kapitäl eller överstycke, men under denna tid förekom gravvårdar i form av "bruten kolonn". Därför kan det inte uteslutas att gravvården från början haft detta ruinartade utseende. Ruinromantiken var stor under 1800-talets andra hälft. Kolonnen utgör ett karaktärsskapande inslag på kyrkogården. Inskription på sockeln.

Gott skick. Relativt hel sten med läsbar inskription.

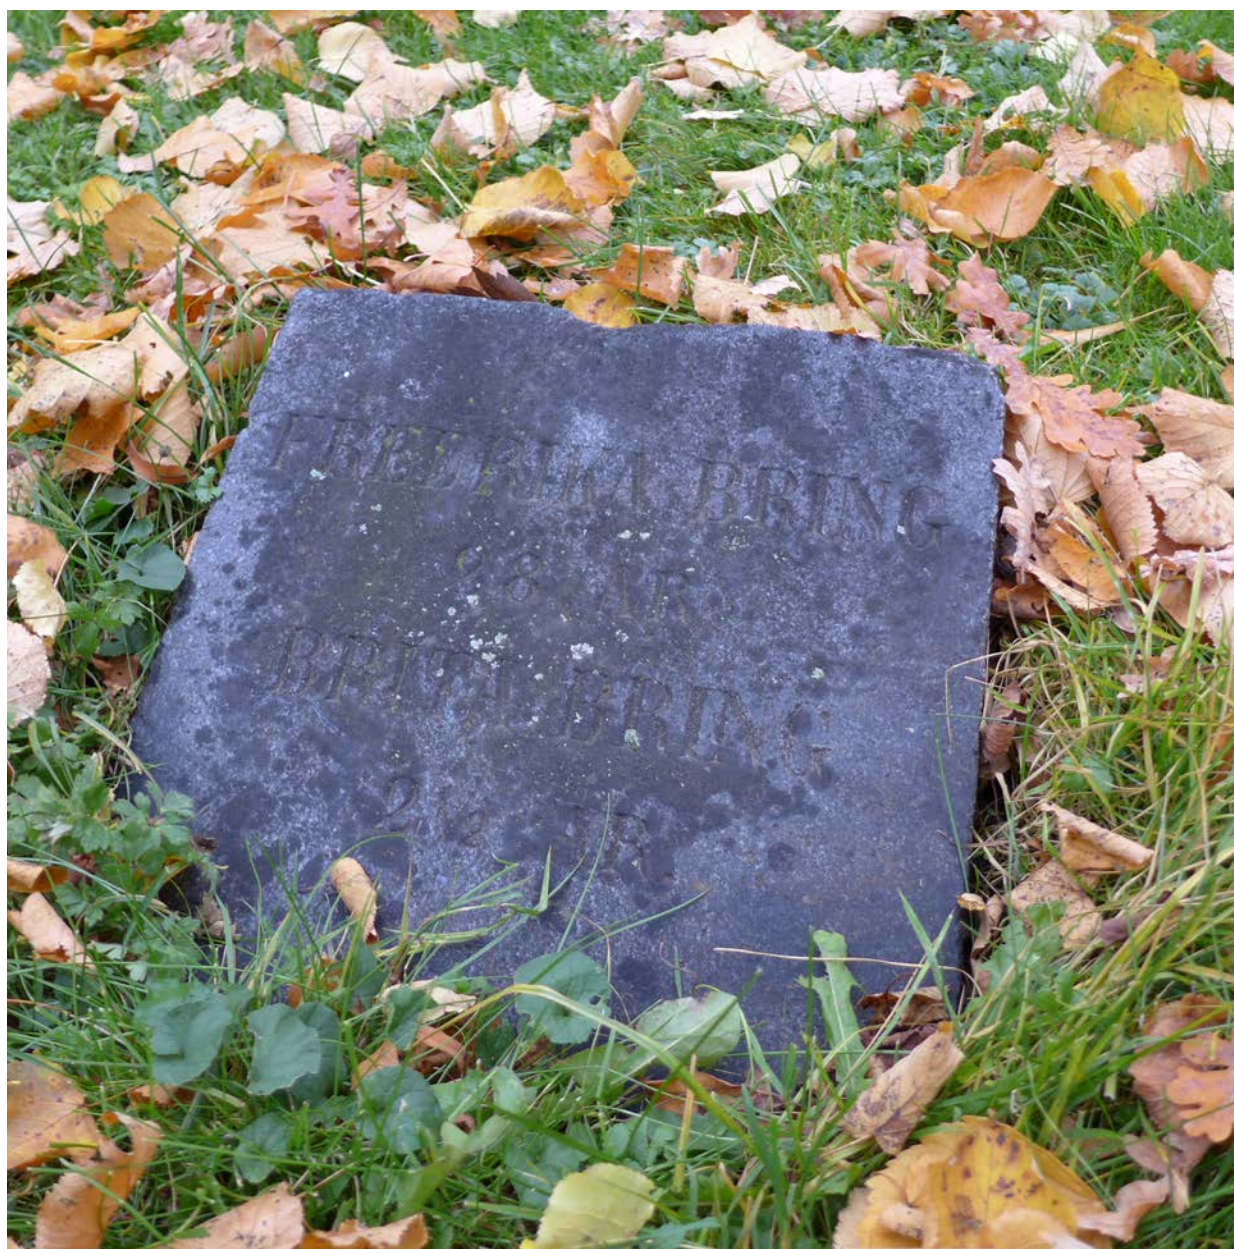
Liten, liggande och lutande sten. Gravvården är enkel och tillhör kyrkogårdens mer anspråkslösa.

Gott skick. Rengjord, ingen lav. Delvis läsbar inskription.

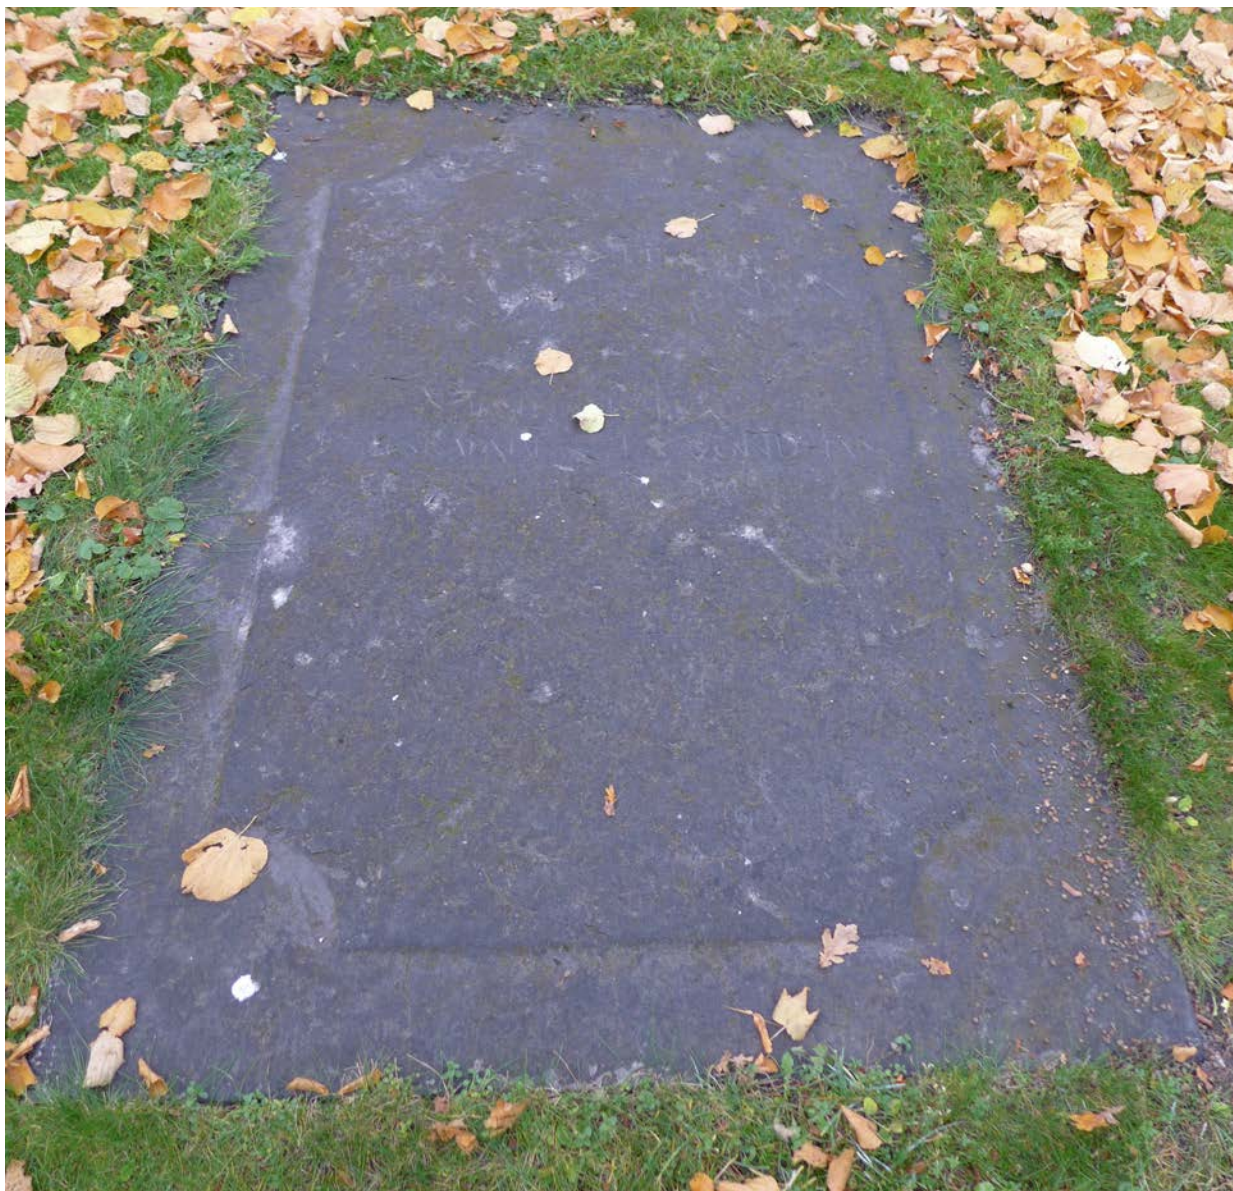
Liggande kalkstenshäll med något nersänkt fris med rundlar i hörnen. Gravhällen återfanns och frilades 1943 efter att ha legat 20 cm under mark. Då grav 42 anordnades 1936 var grav 41 under mark och en del av grav 42 hamnade över denna. Därför flyttades den 1943 frilagda gravstenen nr 41 några meter i sydvästlig riktning.

Gott skick. Viss påväxt av lav på kors.

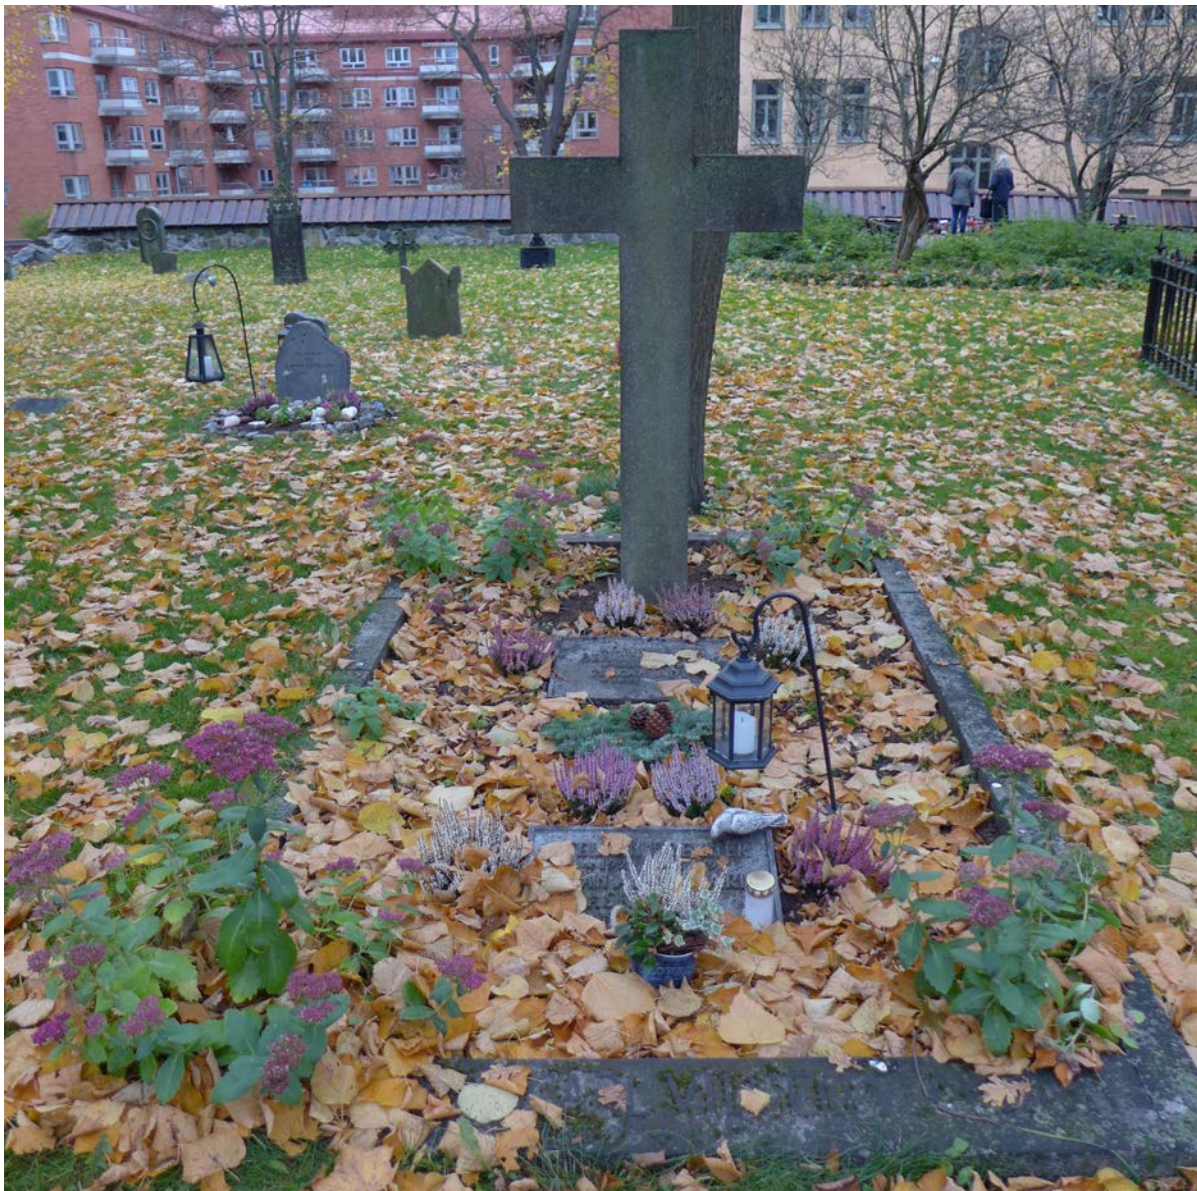
Gravplatsen uppläts av församlingen för dess kyrkoherde Högrest rakt kors i granit utan inskription. Framför korset en stenfris runt en planterad yta där två mindre, lutande gravstenar i granit finns. Inskriptionen över kyrkoherde Larsson finns på frisens västra del. Gravsättningar har gjorts flertalet gånger, senast 2009. De gravsatta är Larssons son och dennes hustru, samt sondotter och dennes man. Kyrkorådet ansvarade för gravens underhåll fram till 1939. Sannolikt gravrätt.

Gott skick.

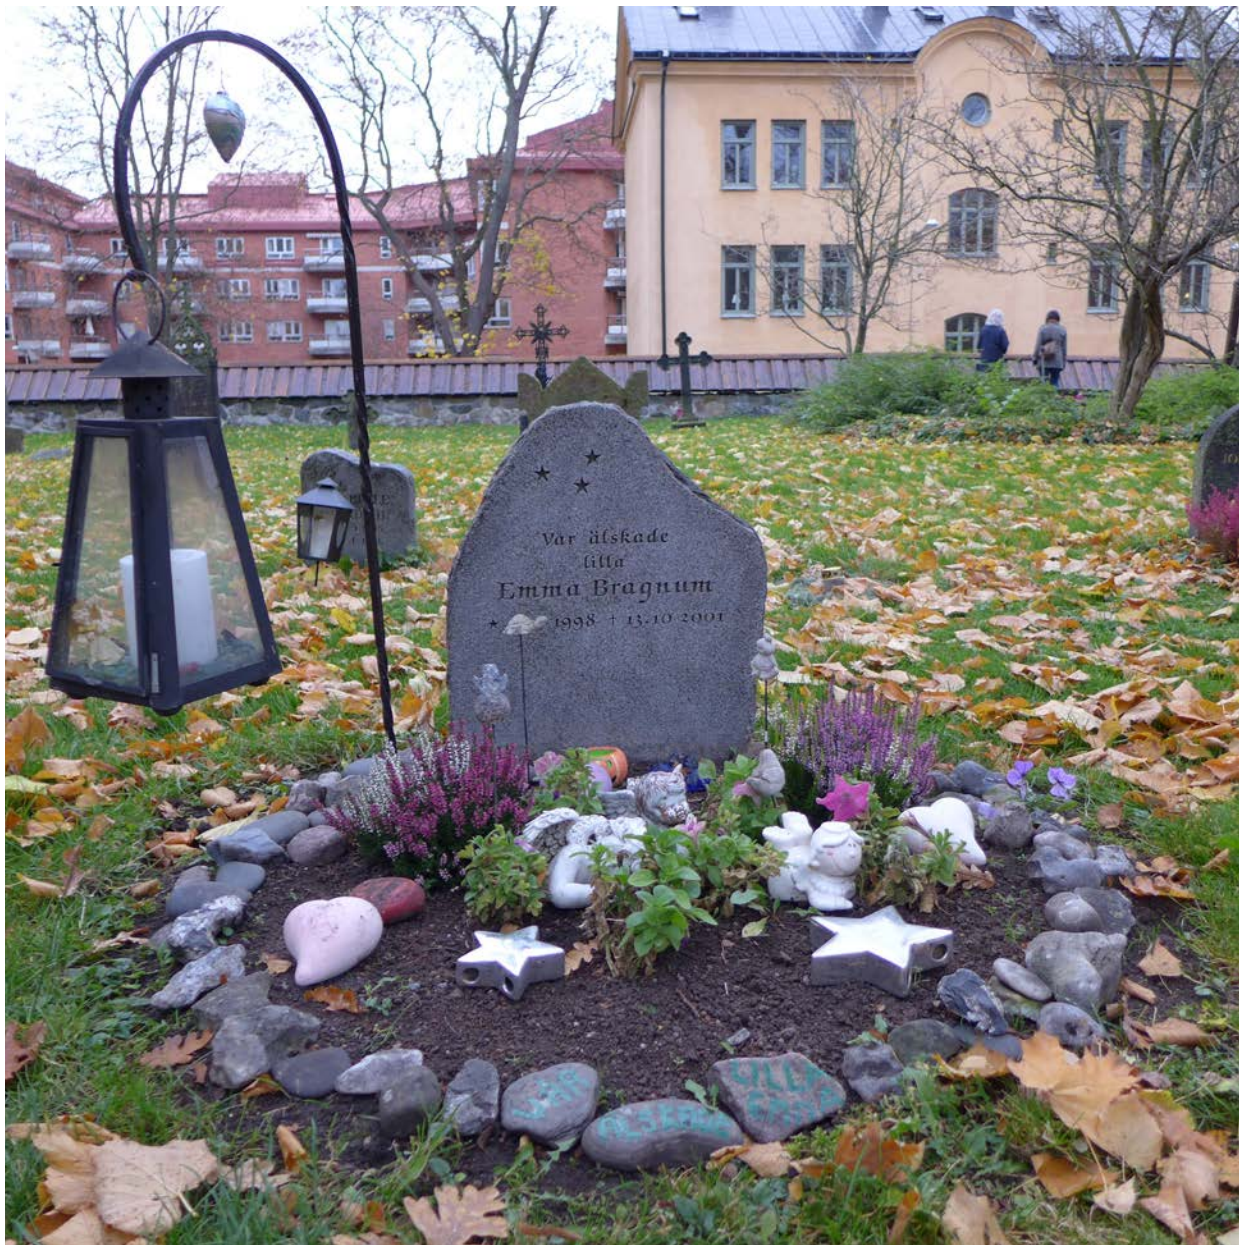
Modern stående gravvård av granit med oregelbundet huggen silhuett. Gravvården utgör den senast tillkomna på kyrkogården. Ovanför inskriptionen ses tre inhuggna stjärnor. Gravrätt.

Gott skick.

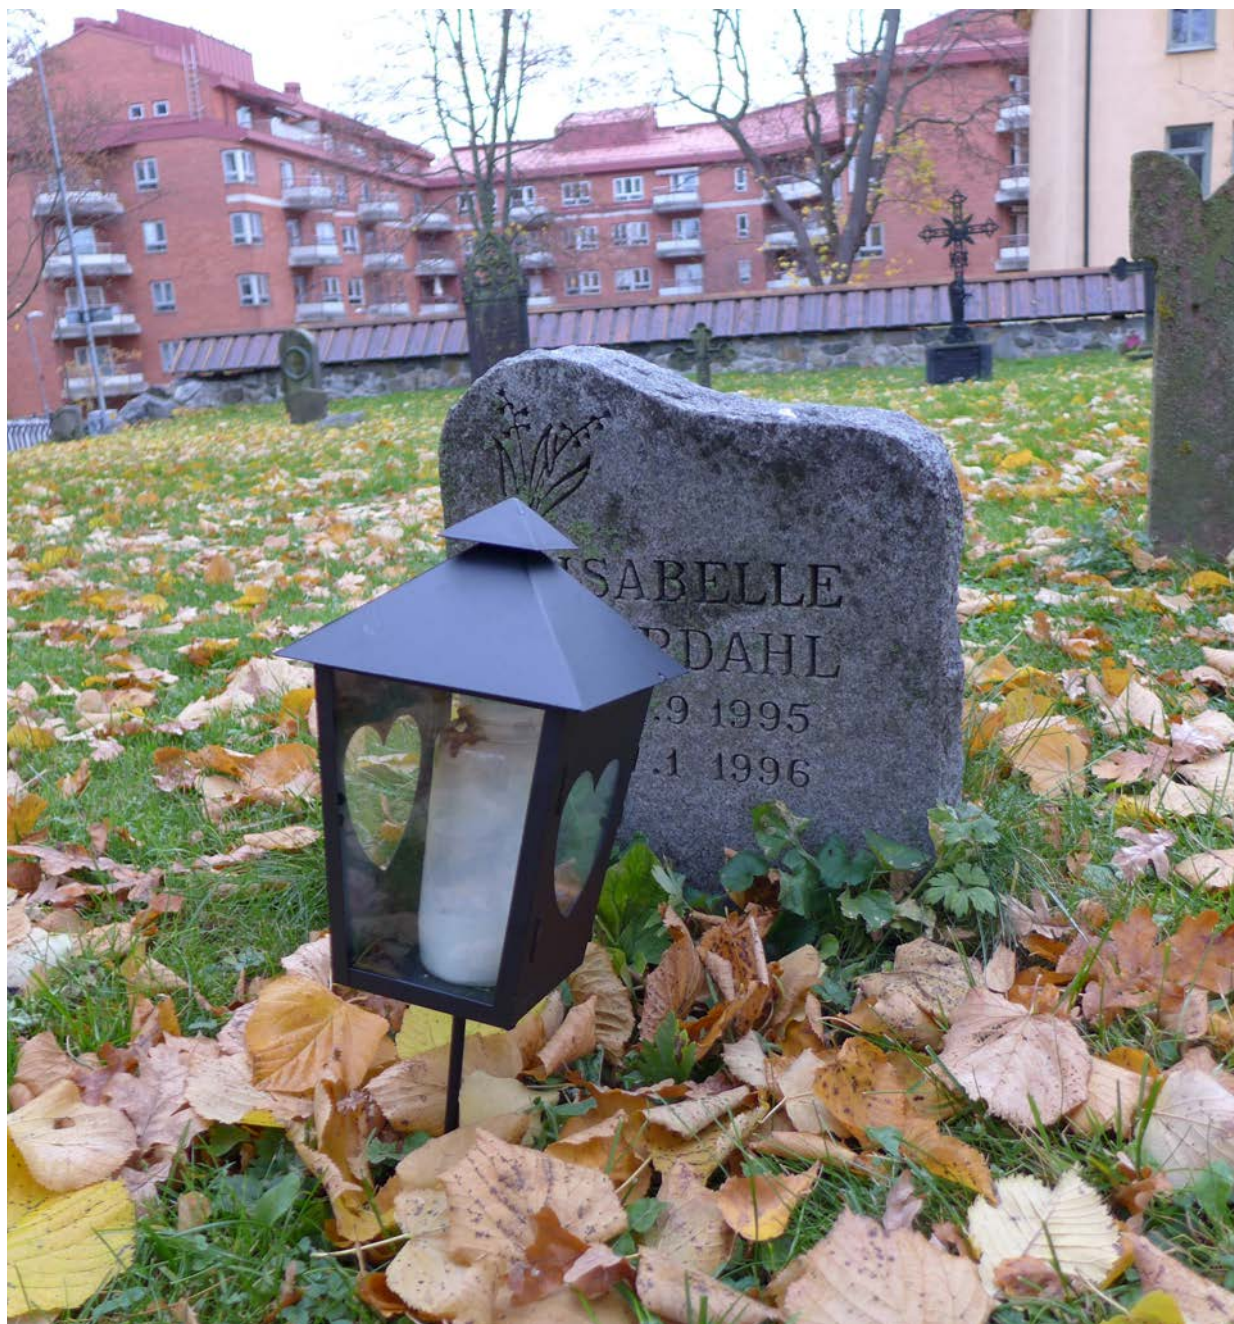
Relativt gott skick, hel sten. Påväxt av lav. Inskription medgången.

Gravstenen har en högrest form med ett krön som i arkitekturen motsvarar en renässansgavel med hängtorn. Den röda kalkstenen är ovanlig på kyrkogården. Ovanför inskriptionen har funnits ett inhugget kors och texten kan tidigare ha varit förgylld.

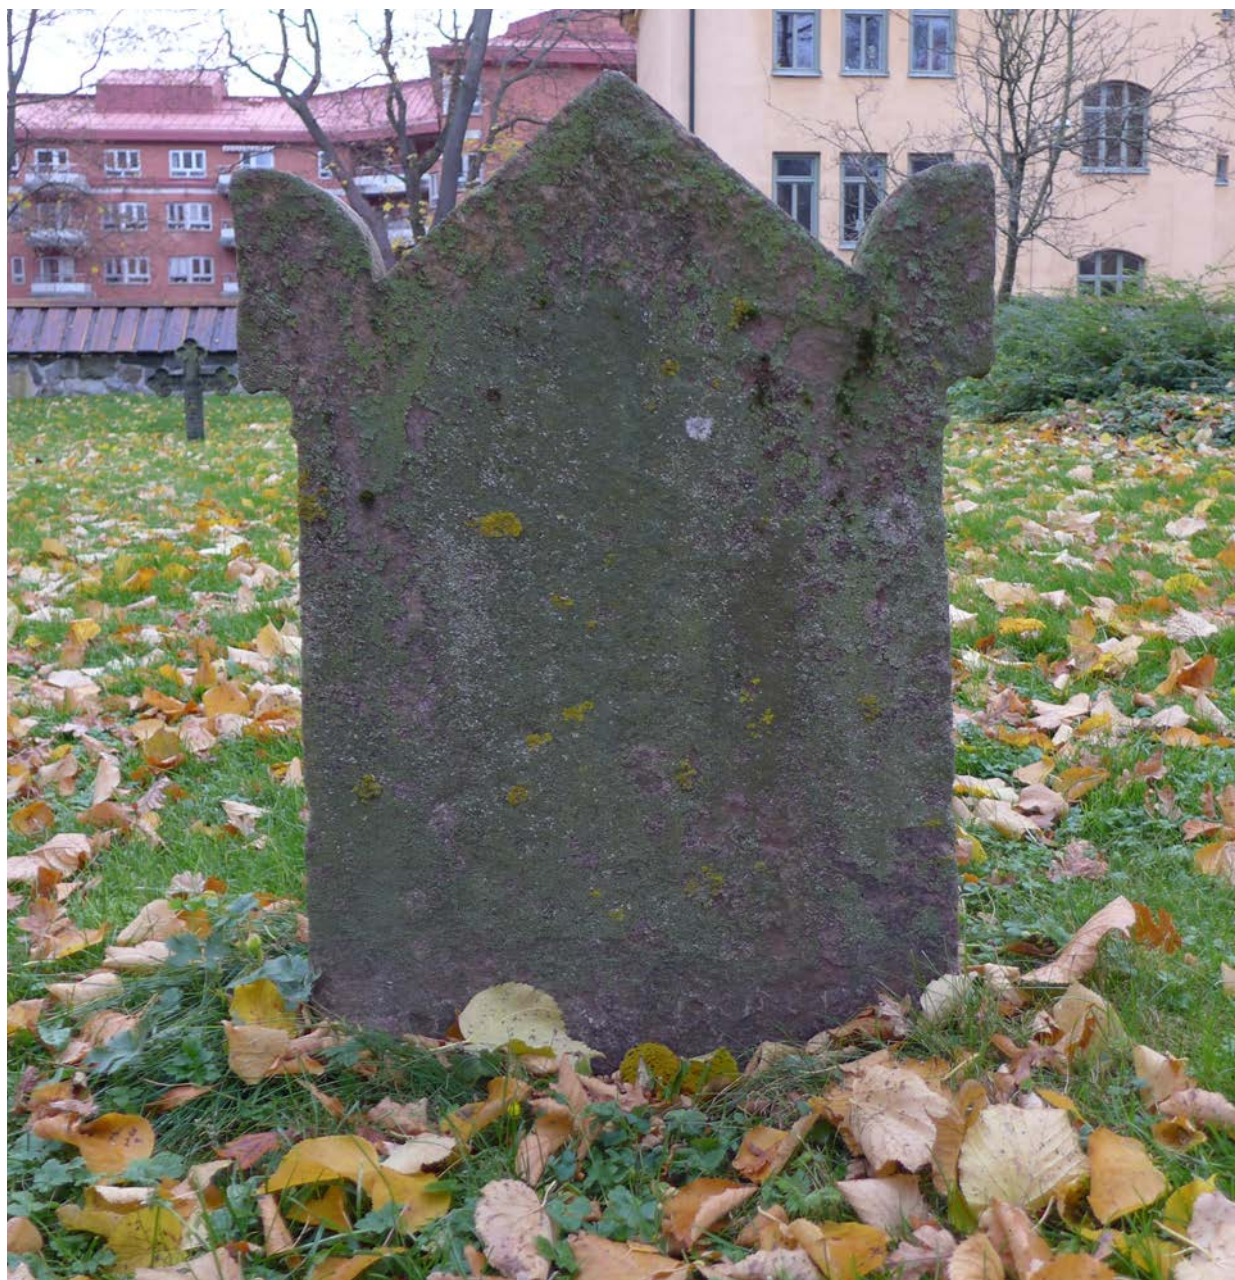
Gott skick.

Liten, liggande gravvård utan annan dekor än inskription nedan. Stenen naturhuggen. Gravvården tillhör kyrkogårdens få sentida. Vid gravvården fanns vid inventeringstillfället en krans och ett gravljus.

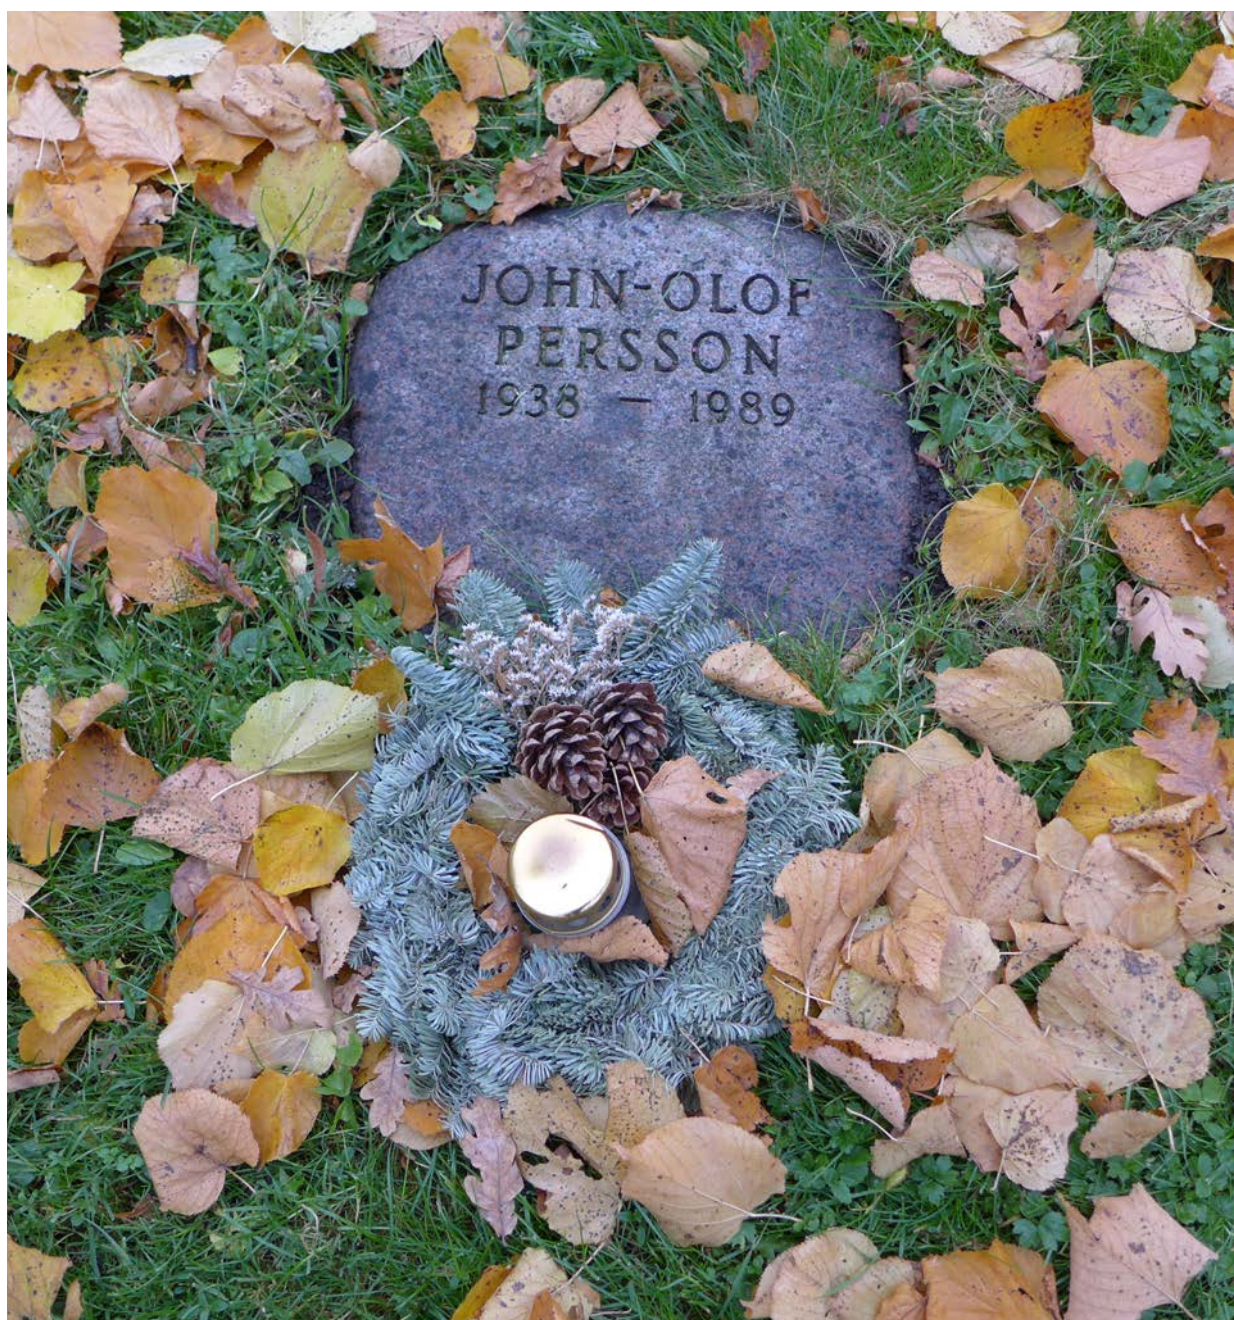
Gott skick. Viss påväxt av lav.

Svart, nätt stående sten med rundat krön. Förgylld inskription. Gravrätt.

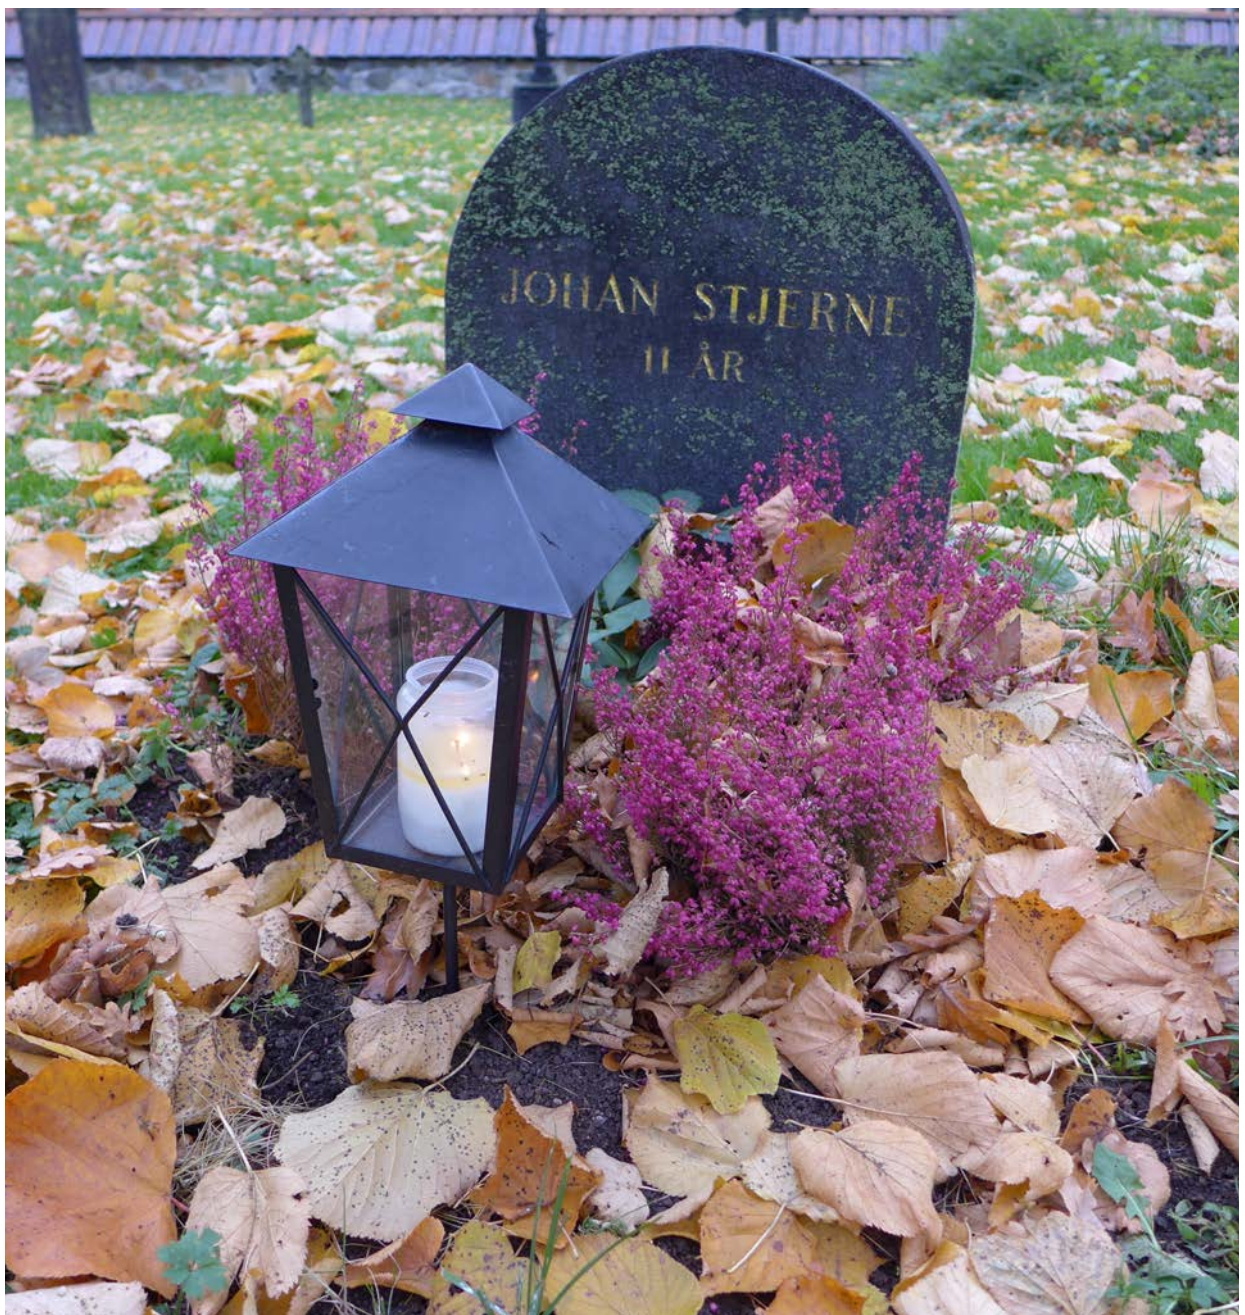
Gott skick.

Stående högre sten med segmentbågigt krön.  
Inskription är utförd med upphöjd skrift. Ovan inskriptionen ett uthugget kors i relief. Graven uppläts 1978 som gravplats för före kyrkoherde Bertil Ramsten.

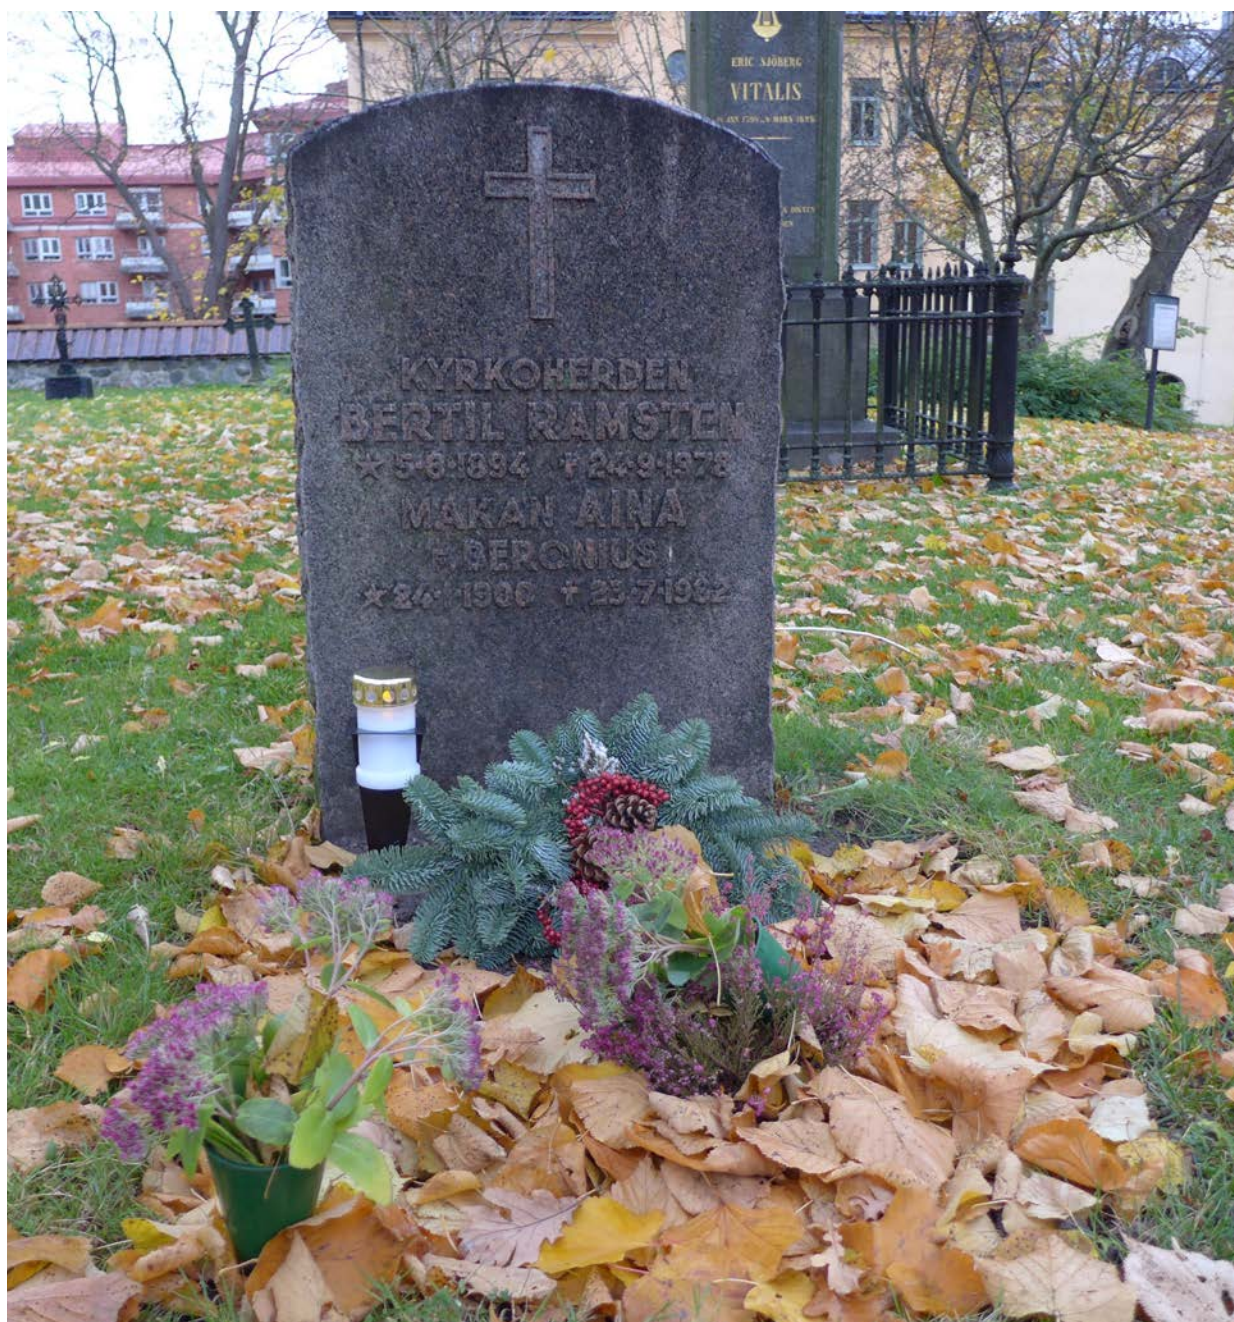
Relativt dåligt skick. Kraftig påväxt av lav. Utplånad inskription.

Gravvården utgörs av en högrest, stående röd sten med rundat krön. Graven har utgjort familjegrav för vaktmästaren S. J. Carlsson. Enligt förteckning 1953 erhöll man vid gravrannsakan 1875 motsvarande utrymme på nya kyrkogården i Stadshagen. Hur detta följdes upp är här okänt.

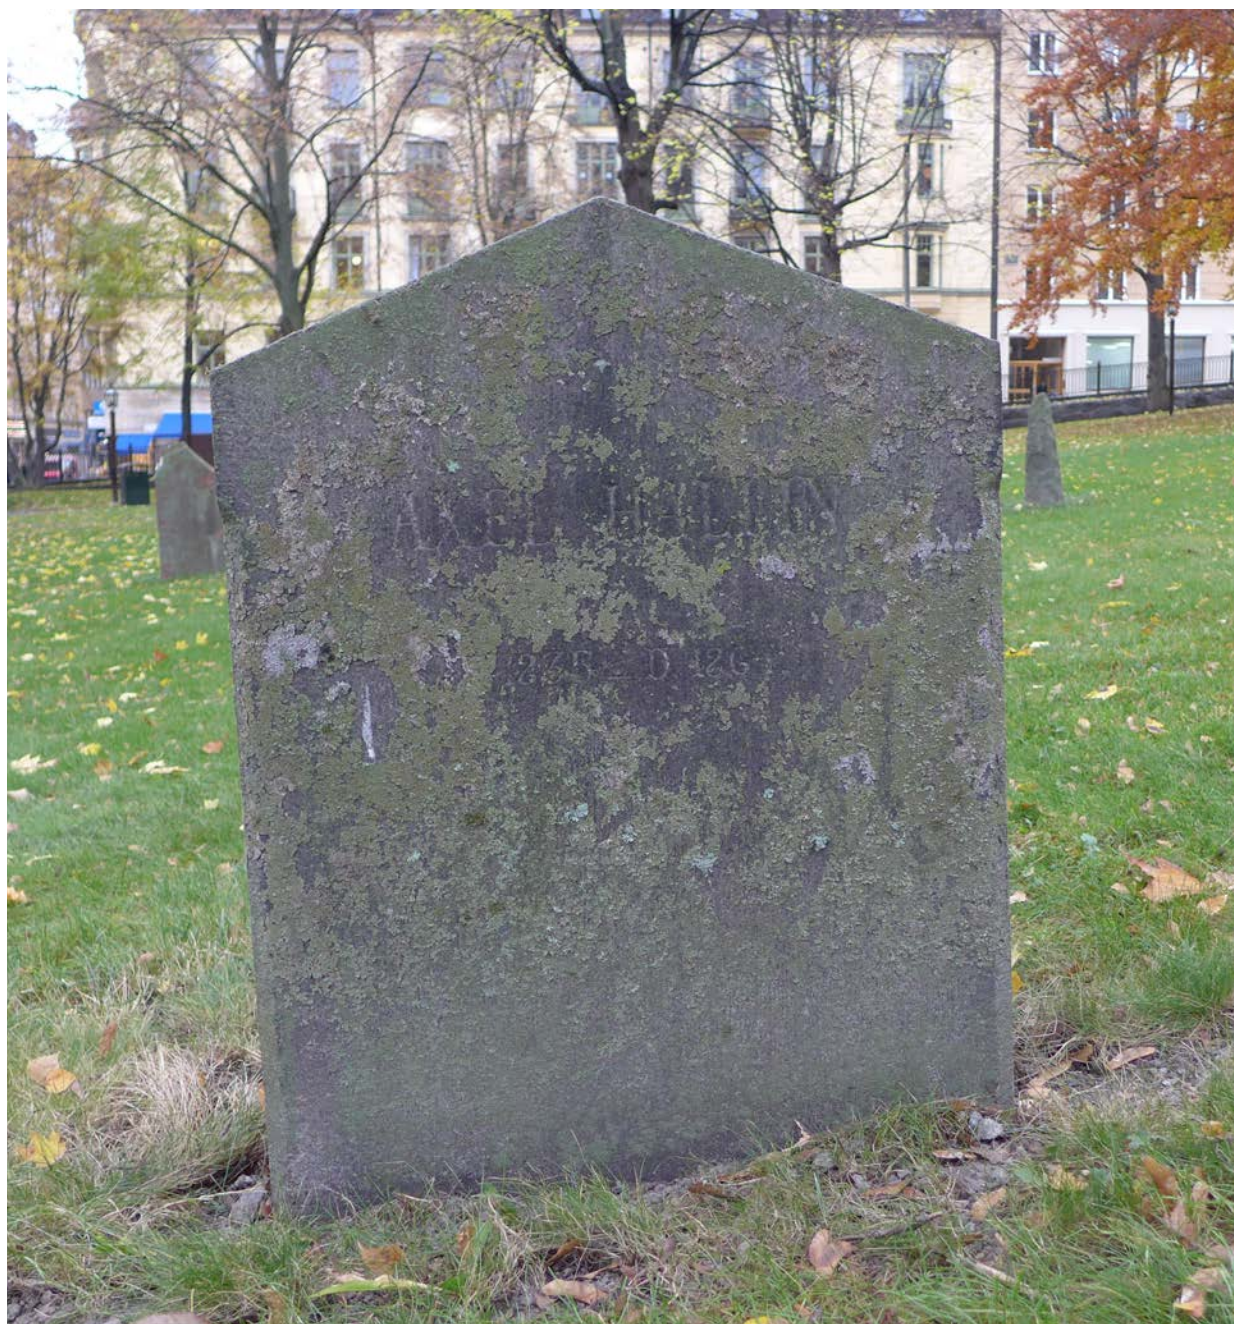
Sämre skick. Stenen har en spricka och riklig påväxt av lav. Hårt vittrad, inskription oläslig.

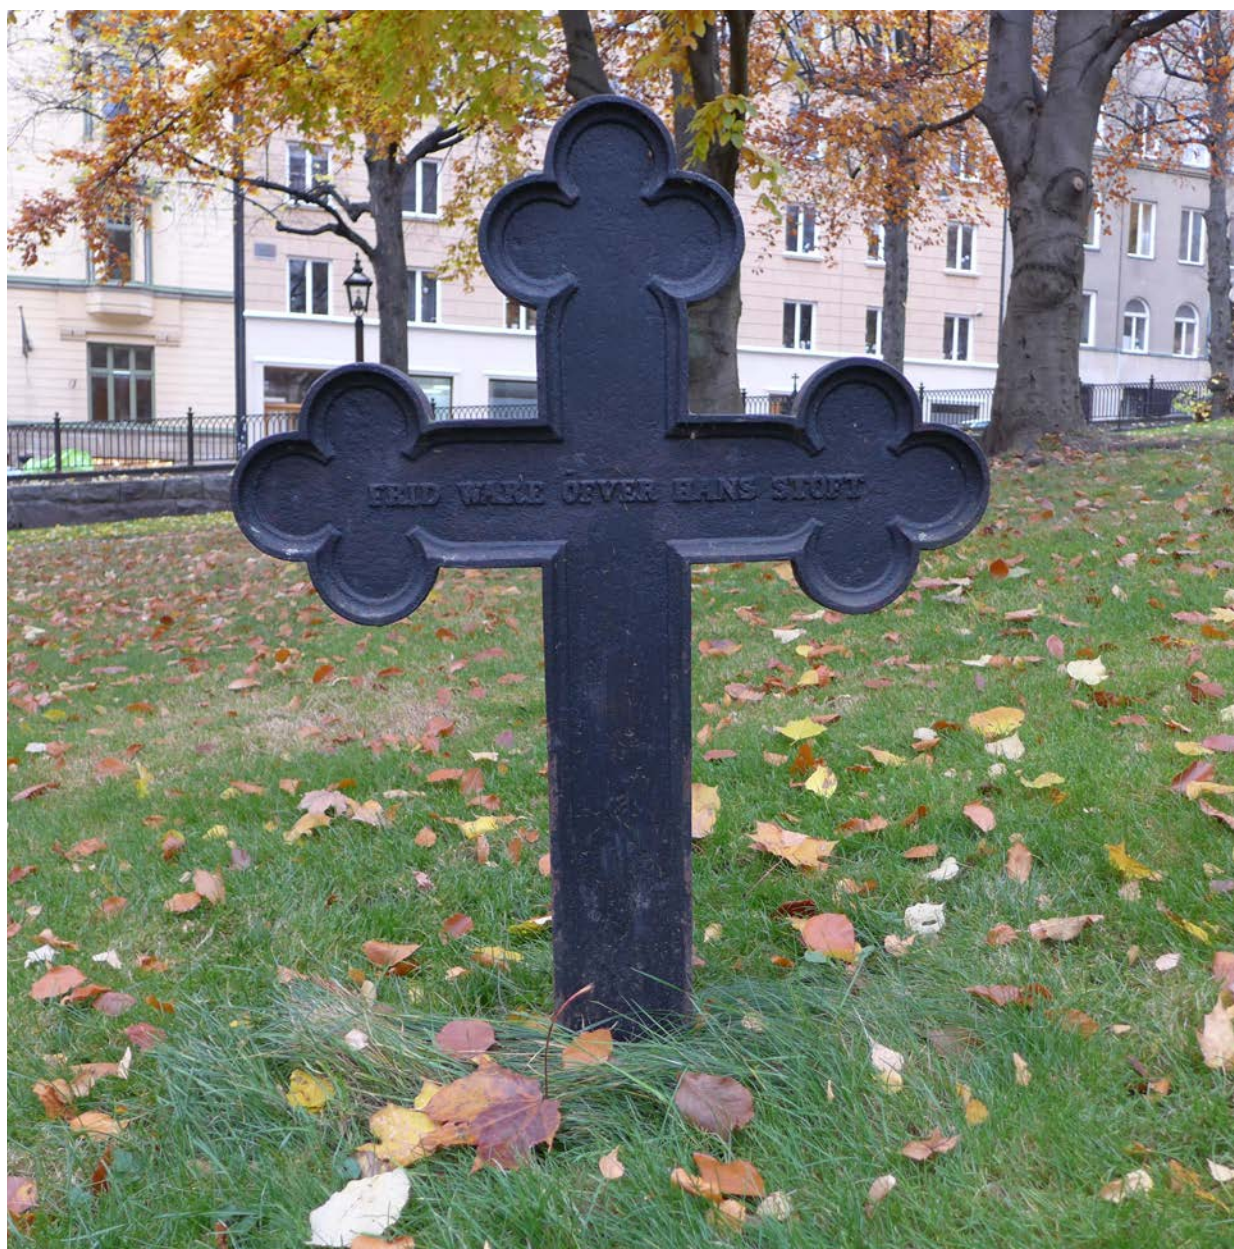
Staket i generellt gott skick med tanke på förmodad ålder. Betydande rostangrepp i dess nedre del, beroende av att det delvis hamnat under marknivå. Flertalet av de pilspetsformiga avsluten på spjälorna är trasiga och flera saknas helt. Gravvård saknas.
