**KUNGSHOLMS KYRKOGÅRD**

## **KULTURHISTORISK INVENTERING AV GRAVVÅRDAR**

**KV. ULRIKA 1, 3 OCH 5  
STOCKHOLMS STAD OCH LÄN  
2016-06-01**

## KULTURHISTORISK INVENTERING AV GRAVVÅRDAR

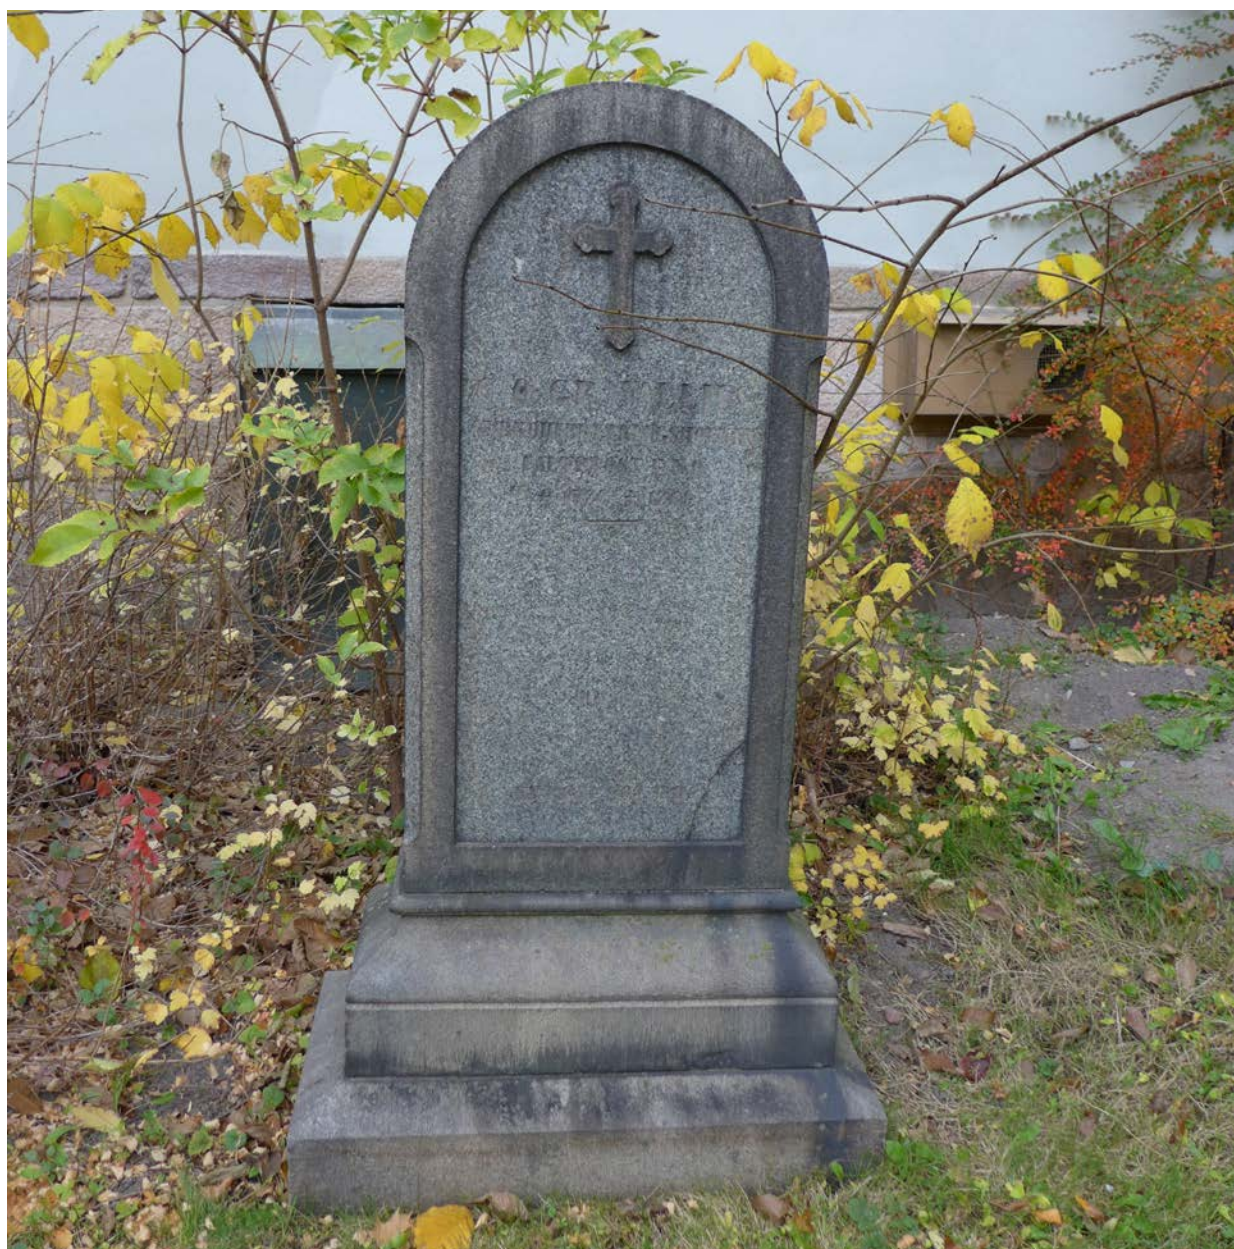
Dåligt skick. Gjutjärnskors avrostat och förvarat i kyrkan. Inskriptionstavla på sockel relativt välhållen. Påväxt av lav.

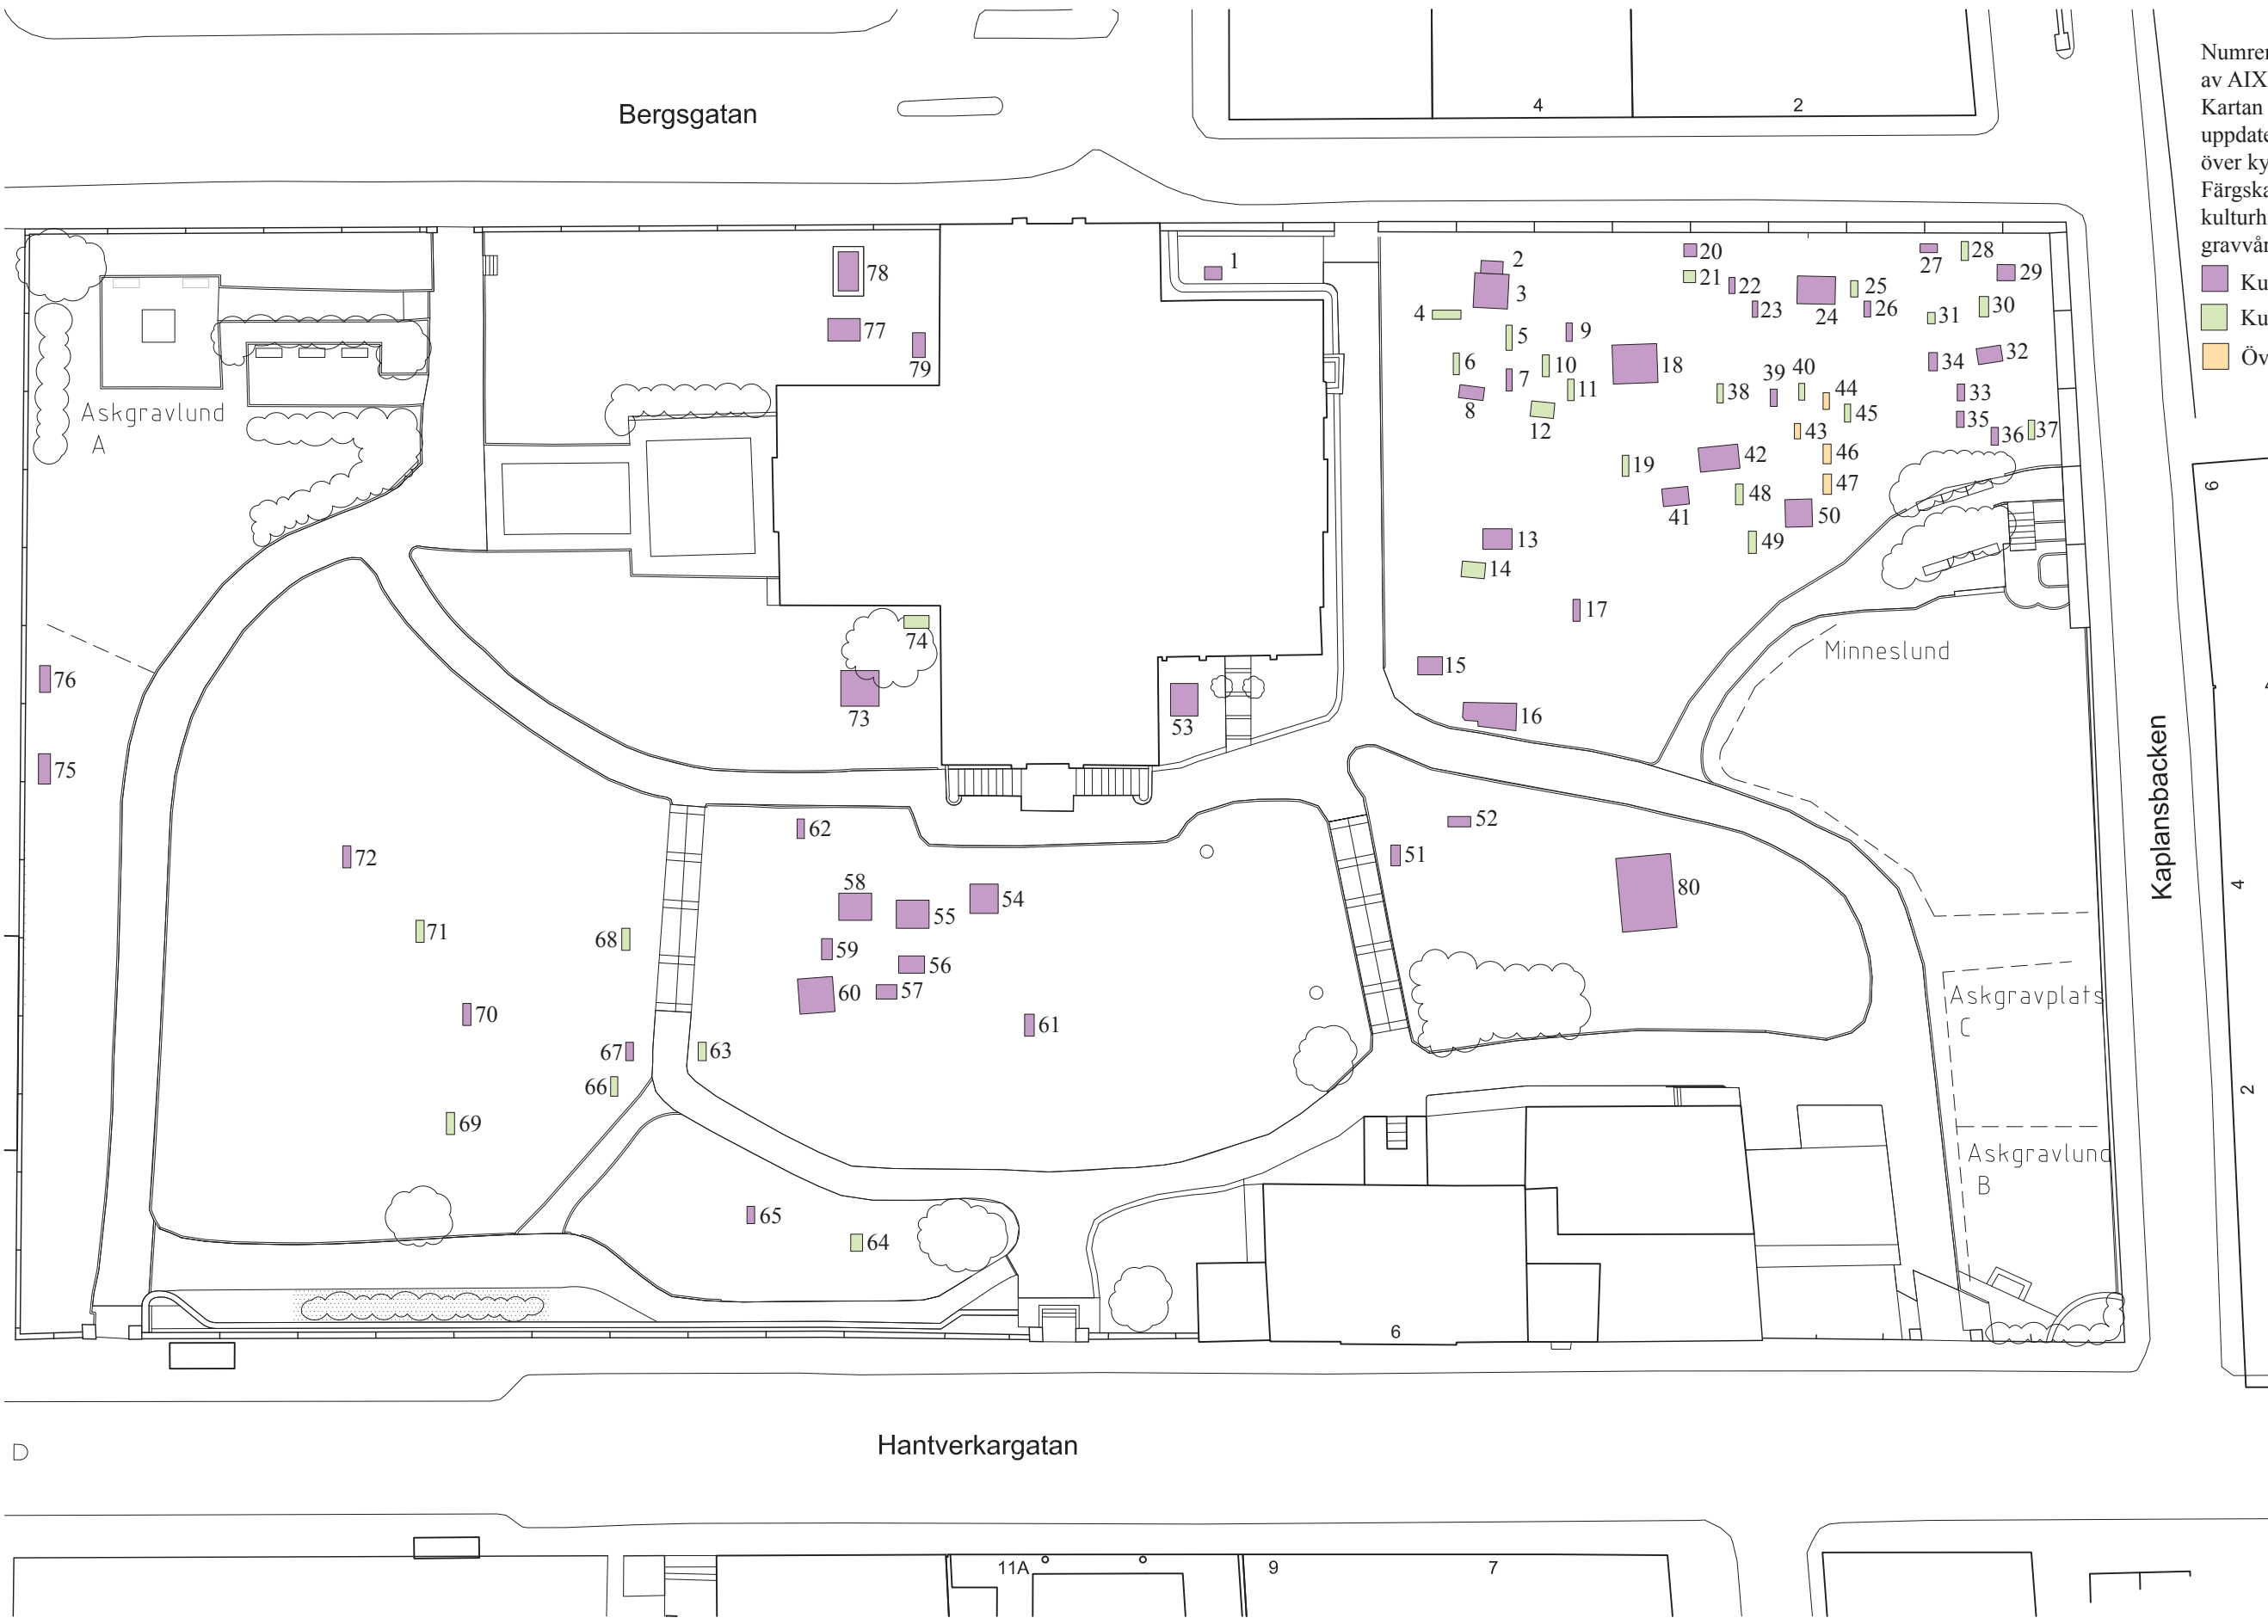
#### **Gravvårdskarta Kungsholms kyrkogård.**

Numrering av gravvårdar, upprättad av AIX arkitekter AB 2016-01-11. Kartan baseras på Topias uppdatering av tidigare karta över kyrkogården, 2015-11-21. Färgskalan motsvarar den kulturhistoriska värderingen av gravvårdarna, enligt följande:

- Kulturhistoriskt mycket värdefull
- Kulturhistoriskt värdefull
- Övriga gravar
