Brunns kyrkogård

Kulturhistorisk inventering

Ulricehamns kyrkliga samfällighet

Västarvet, Kulturmiljö

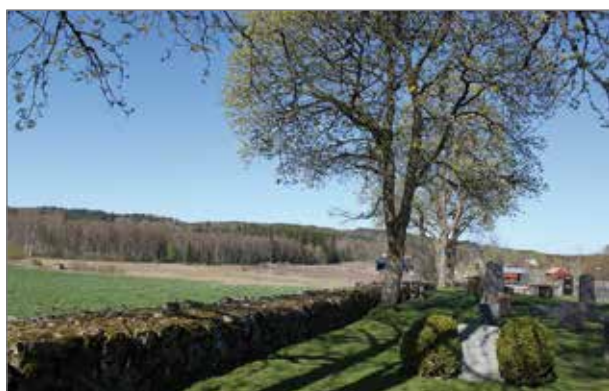
Kallmuren söder om Brunns kyrka härstammar sannolikt från slutet av 1800-talet. För att ändra eller renovera denna mur krävs tillstånd från Länsstyrelsen. Foto: Karin Lundberg.

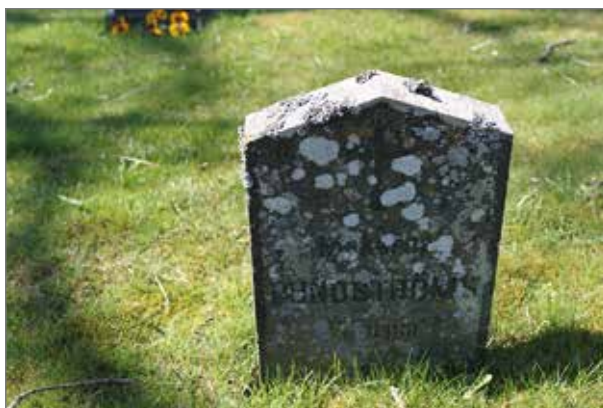
*Kraftigt lavangripen sten gravnummer 28-29/R. Lavar som dessa är svåra att få bort på djupet utan att stenen skadas.
Foto: Karin Lundberg.*

Biologisk påväxt kan minskas om stenen regelbundet borstas ren från jord, sand, skräp och nerfallna löv. Träd och buskar som skuggar bör hållas efter då skuggan men även saven och sockret som droppar från vissa träd kan ge en gynnsam miljö för mikroorganismer.

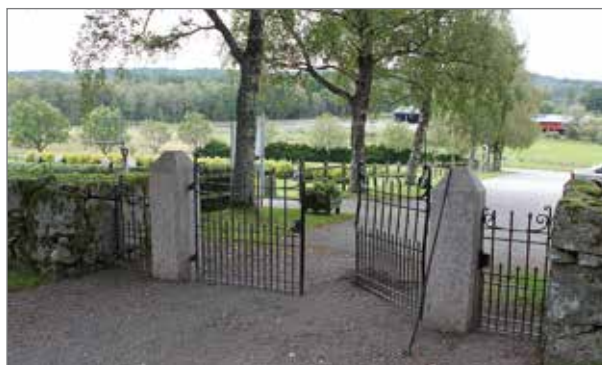
Smidd pargrind vid den västra entrén. Foto: Karin Lundberg.

Dubbelgrinden i väster är i gott skick och uppvisar väldigt få rostangrepp. Rost avlägsnas med hjälp av stålborste och rostskyddet bör bestå av mönja samt linoljefärg. Det rekommenderas att smidda och gjutna järnföremål som står utomhus underhålls med maximalt 8–10 års mellanrum. Fördelen med ett kontinuerligt underhåll är även miljömässig, för när blyhaltig mönja kommer i dagen ökar risken att den hamnar i naturen där den orsakar stor skada.

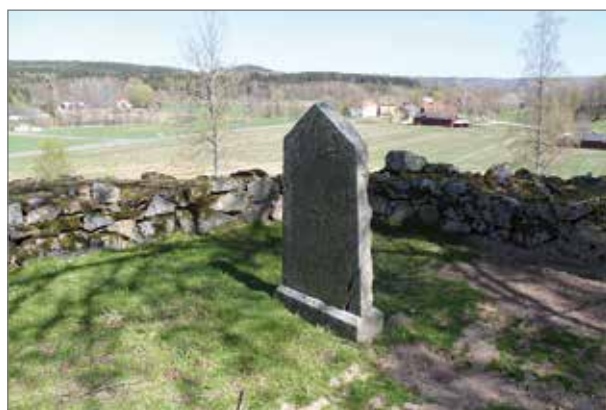
Den äldsta gravvården på kyrkogården tillhörande f.d. gästgivaren A. Edman och är från 1891. Foto: Karin Lundberg.

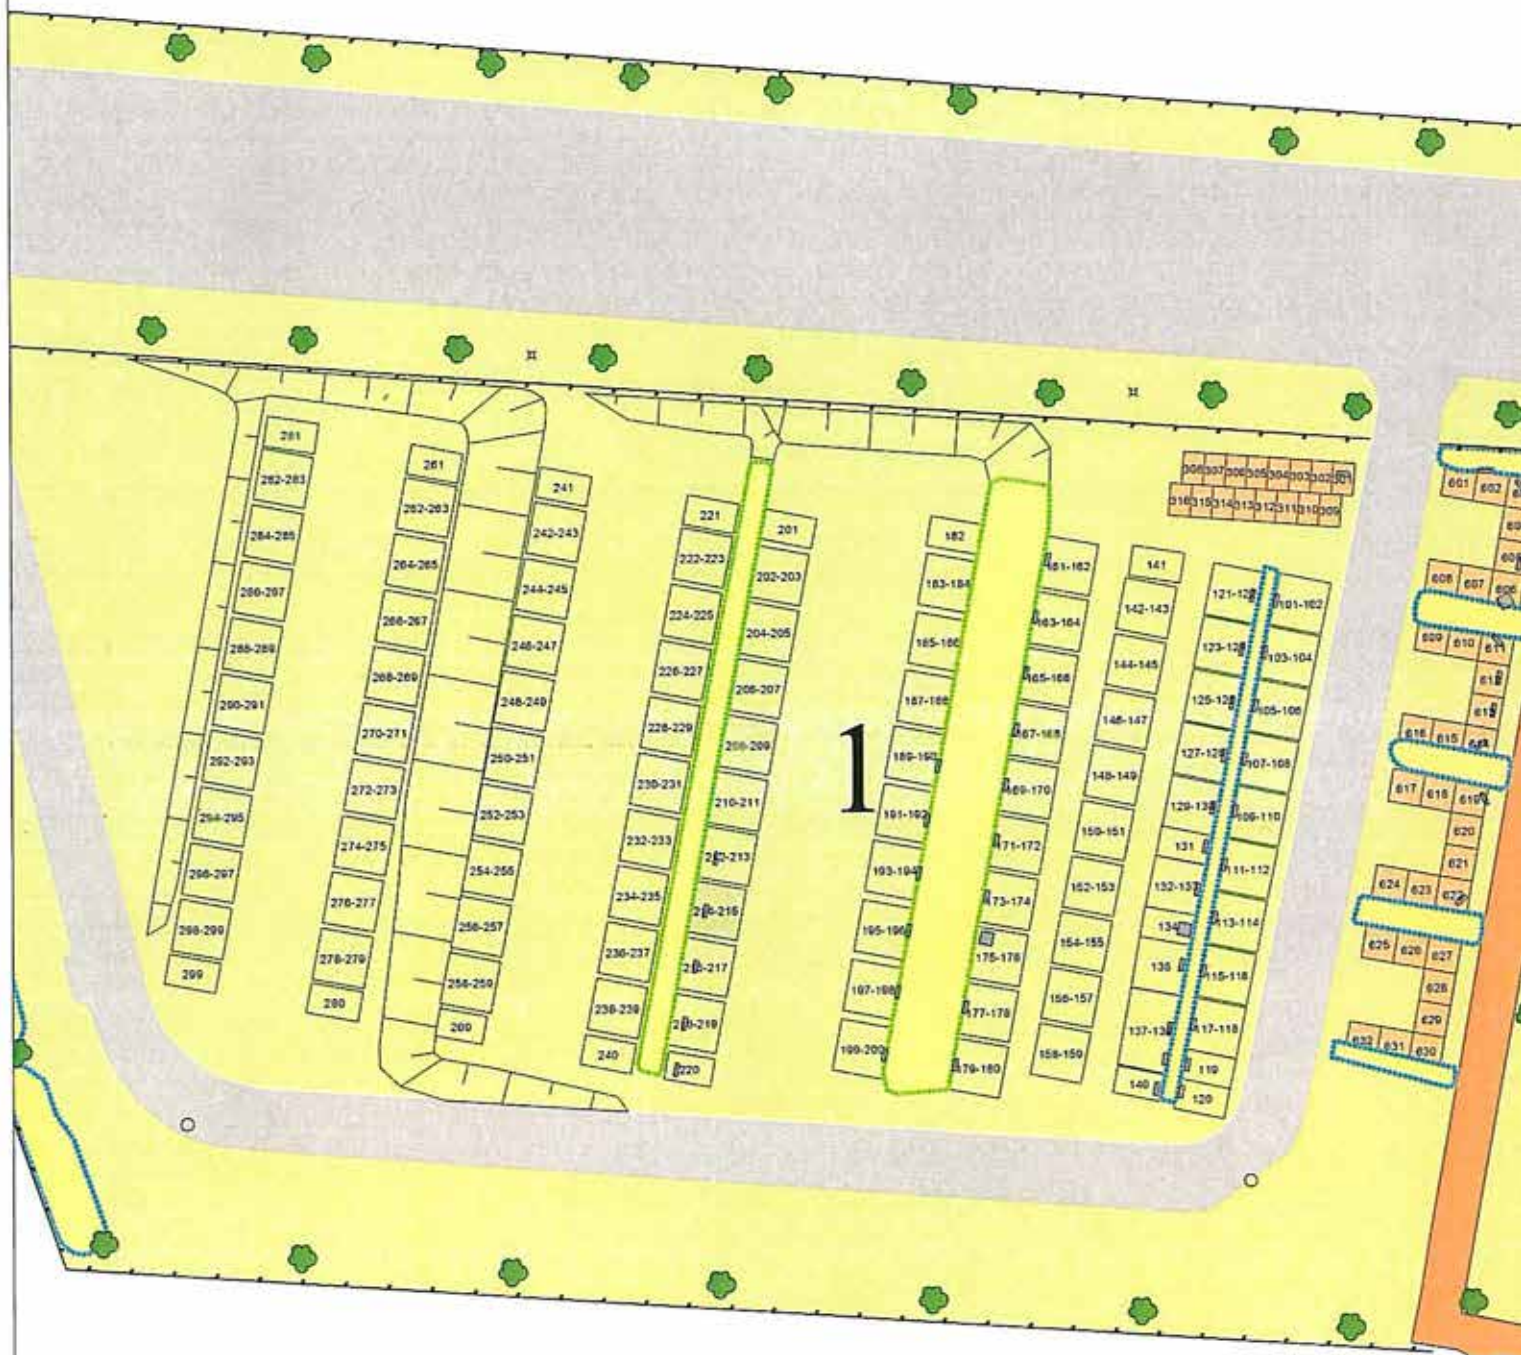
Brunns kyrkogård. Kartan upprättades 2012 av Ulricehamns kyrkliga samfällighet.

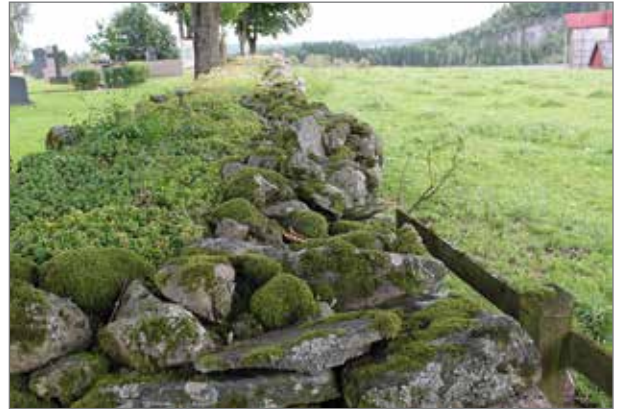
Några stenar ur muren på den sydvästra sidan har tryckts ut till följd av att trädens rotsystem trycker på. Foto: Karin Lundgren.

sätt så att den ålderdomliga karaktären består. Om eller när träden ska ersättas är det viktigt att de nya plantorna sätts på tillräckligt avstånd från muren, helst två meter eller mer.

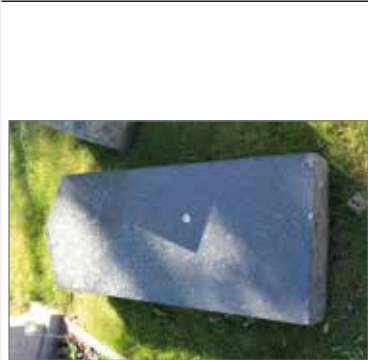
18/F	1913	Svart polerad hög rest sten med nersänkt text. Dekor i form av kors.	K. Latt. 1840-1913	Lavangripen	Rengörs med borste, såpa och mycket vatten	Ja
