# Vård- och underhållsplan för Gällstads kyrkogård

Med kulturhistorisk inventering av gravvårdarna  
Ulricehamns kyrkliga samfällighet, Ulricehamns kommun

Karin Lundberg och Hampus Winroth  
Västarvet kulturmiljö 2018

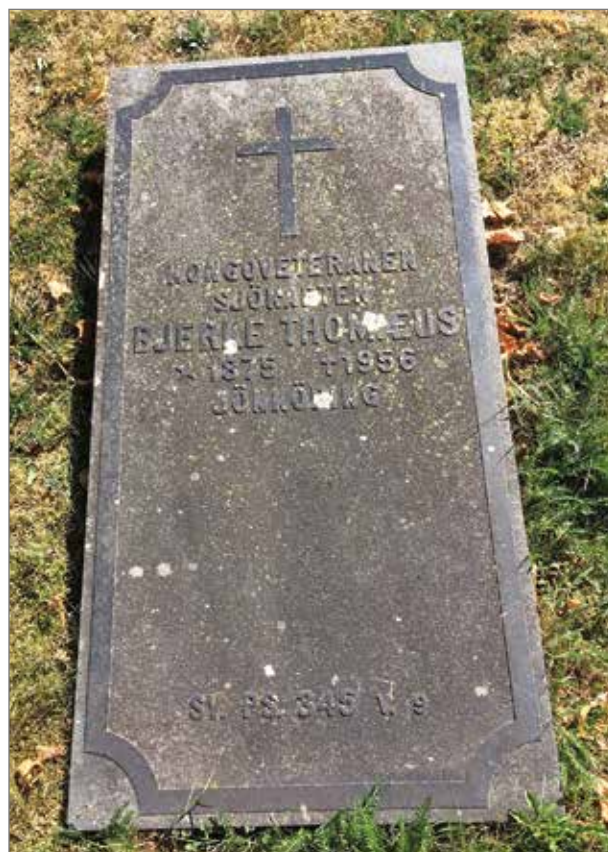
*Kraftigt lavangripen. Lavar som dessa är svåra att få bort på djupet utan att stenen skadas.*

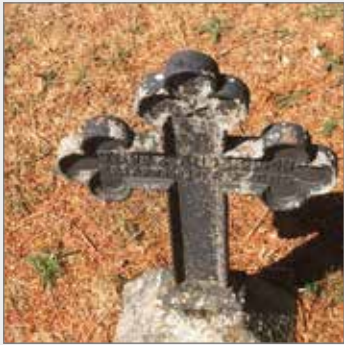
05_59-60	1875	Två låga gjutjärnskors av treklöverstyp, upphöjd text	Edvard Andersson f. 26 jan 1871 d. 5 oct 1875 Thure Andersson f. 23 apr. 1869 d. 14 sept. 1875
 	05_61-64	1964	Liten liggande sten av marmor , upphöjd text	Ada Nilsson Prakt. Läkare Torarps gård 21/9 1872 Lilla Ul-fåsa 23/5 1964
 	06_13a	1692	Liten mossbevuxen sten av gnejs, inskription på ena sidan och på baksidan ett kors	IHS APS 1692

Skador	Åtgärder och råd om vård.	Foto	Bedömningskriterier
Biologisk påväxt Korrosion och flagnande färg	Rengörs från alger, korrosion och färgflagor. Därefter rostskyddsbehandling och ommålning. Åtgärdsförslag upprättas av metallkonserverator	5. 5_59-60	Ovanliga gravvårdar genom sin storlek, barngravar
		6. 5_61-64.	Kvinnograv, Titel, personhistorisk
		7. 6_13 a	Hög ålder, placering nära kyrkan, ovanlig gravtyp
Biologisk påväxt Korrosion och flagnande färg	Rengörs från alger, korrosion och färgflagor. Därefter rostskyddsbehandling och ommålning. Åtgärdsförslag upprättas av metallkonserverator	8.6_13b	Hög ålder, ovanlig gravtyp, placering nära kyrkan

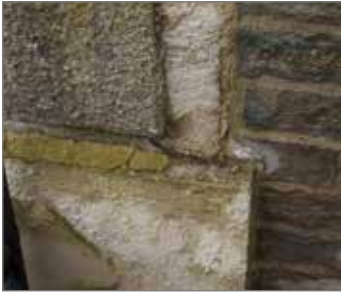
Grindstolpar i väster	Murade och putsade kolonner med kvadratisk bas. Kolonnerna har spritputsade fyllningar i väggfälten och är avtäckta med tältbrutna plåttak med toppspiror.	Kolonnerna flyttades ned vid en trappombyggnad 2012. De har puts av flera olika generationer och sammansättning. Omfattande putsläpp på kolonnernas bas och sprickor i övriga delar. Oklart om grundläggningen är tillräcklig. Takspirorna sitter inte fast ordentligt.

Åtgärdsbehov	prio
Komplettering av fogar i vilplanet	3
Undvik användning av salt	Å
Överväg omläggning med fall på stegen.	1
Tvätta regelbundet bort påväxt som gör trappan hal.	Å
Säkerställ att kolonnerna står stadigt. Ta ner gammal puts och puts om kolonnerna. Tänk på att putsade ytor är känsliga för slag och skrap. Överväg att fälla in en stenlist nederst som skydd mot snöskyfflar etc.	1
Se också till att takspiorna sitter fast.	1
Blästring för att få bort industrilacken, rostskyddsbehandling och målning med linolfärg.	2
Kolla upp eventuellt garanti sedan tidigare åtgärd (pga dåligt underarbete)	1
Grindarna stålborstas rena från rost, rostskyddsmålas och slutmålas med linolfärg.	2
Knuffa in lösa stenar.	2
Rensa muren från jord och påväxt.	2

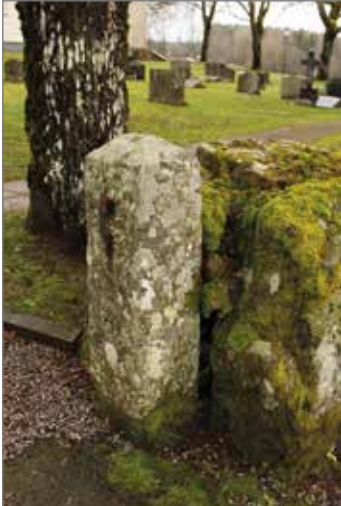
Grindar och stolpar i norr och söder	Stenstolpar med vacker lavpåväxt. Grindar i svartmålat smide med årtalen 1883 upptill.	Grindarna ställs undan vintertid för snöröjningsframkomlighet. De har därför inte kunnat besiktigas i sin helhet. De är målade med traditionell färg som har visst rostgenomslag.

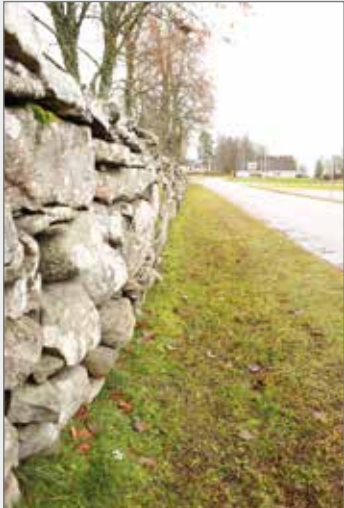
<p>Mur åt väster mellan västra och södra grinden</p>	<p>Kallmurad brösthögt stödmur främst av fältsten. Delvis även bearbetad sten.</p>	<p>Jord tränger ut ur muren i norra ändan. Flera utbuktande partier.</p>

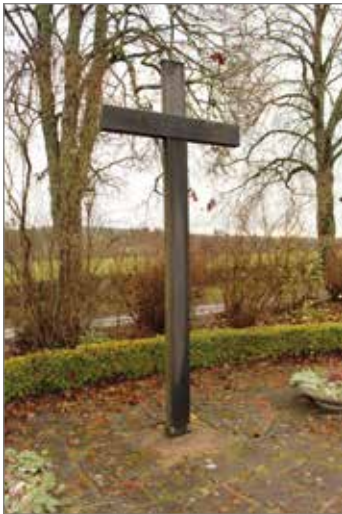
Kors i minneslund	Kraftigt kors i cirkelsågad ek på gjutet fundament. Troligtvis betsat och oljat. Toppen täckt av kopparbleck.	Påväxt av alger och lavar. Träet saknar impregnering.
 	Bänkar	Bänkar av olika typ. Stål och gjutjärnsstativ med sittbrädor av trä.	Bänkarna förådsställs över vintern och har ej besiktigats.

Åtgärdsbehov	prio
<p>Tvättas rent och oljas in med mörk tonad träolja.</p> <p>Därefter oljning vid behov årligen</p>	<p>1</p> <p>Å</p>
<p>Målning vid behov.</p>	<p>Å</p>
<p>Prioriterat stråk, används som skolväg. Ingen åtgärd behövs.</p>	<p>Å</p>
<p>Lägg tillrätta och ersätt trasiga plattor. På längre sikt bör plattorna tas bort och gångarna täckas med hårdpackat grus, liknande ytan i askgravlunden.</p> <p>Framkomlighet på de gångar som används som skolväg bör prioriteras.</p>	<p>1</p>

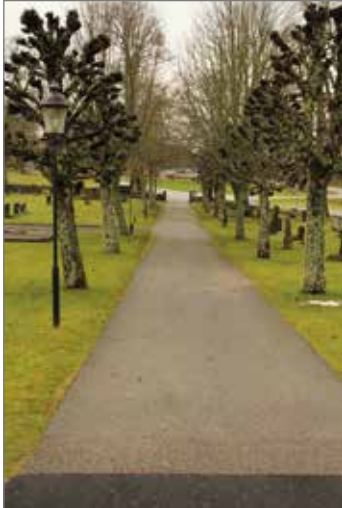
Asfalterad gångväg	På kyrkogården finns flera typer av gångar. Huvudgången från södra grinden mot kyrkan är asfalterad och i gott skick.	Gott skick. Sträckan används som skolväg.

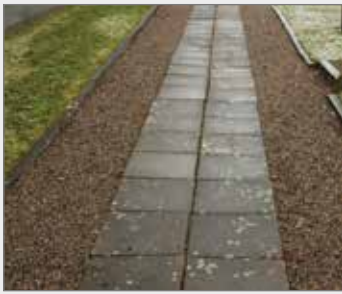
Gångar med singel och betongplattor	Stora stråk på kyrkogården är belagda med singel innanför en låg kantsten. Dessa gångar har försetts med två rader av betongplattor á ca 50cm.	Flera sönderkörda plattor utmed kyrkan.  Övriga sträckor uppvisar rörelser i plattorna som ligger ojämnt på flera ställen.

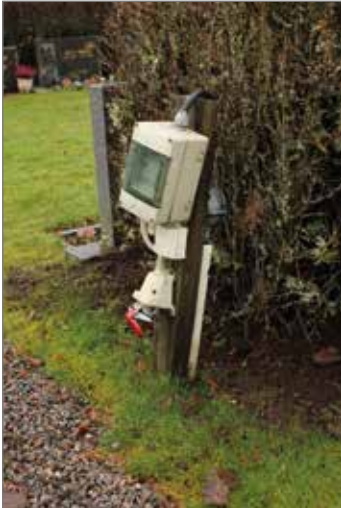
Elstolpar	I den nyare kyrkogårdsdelen västra ända sitter elstolpar i trä med jordfelsbrytare, en- och trefasuttag.	Trefasuttagen har trasiga lock, stolparna lutar.

Åtgärdsbehov	prio
	Årlig över- syn
Lägg om stenläggningen, räta upp stolpar och räcken och måla om vattenposterna.	3
Reparera eller hellre byt till stadigare stolpar med uttag och brytare bakom lucka. Typ motorvärmarruttag.	2
