# Vård- och underhållsplan för Marbäcks kyrkogård

Med kulturhistorisk inventering av gravvårdarna  
Ulricehamns kyrkliga samfällighet, Ulricehamns kommun

Karin Lundberg  
Västarvet kulturmiljö 2018

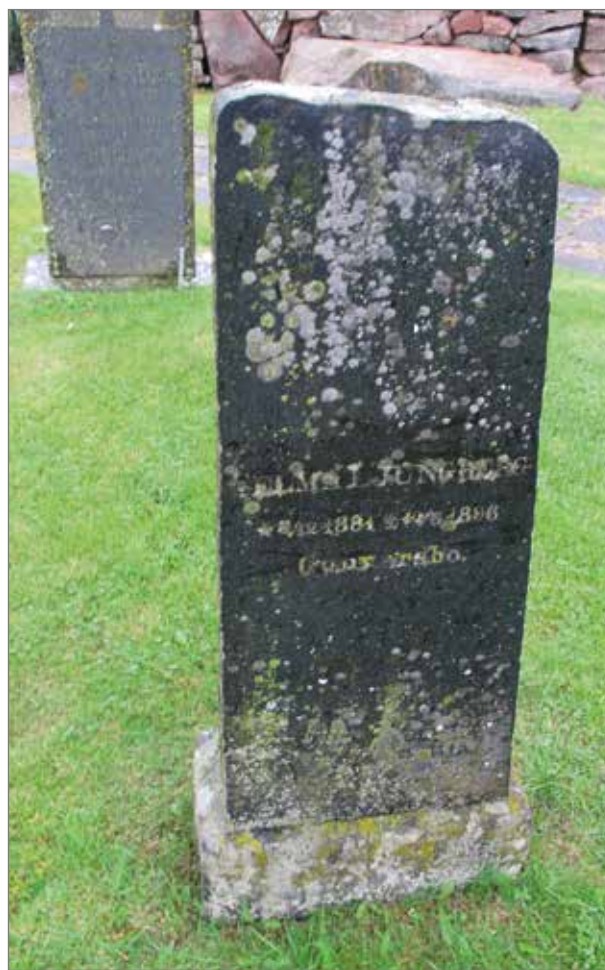
*Kraftigt lavangripen sten gravnummer 1/64. Lavar som dessa är svåra att få bort på djupet utan att stenen skadas.*

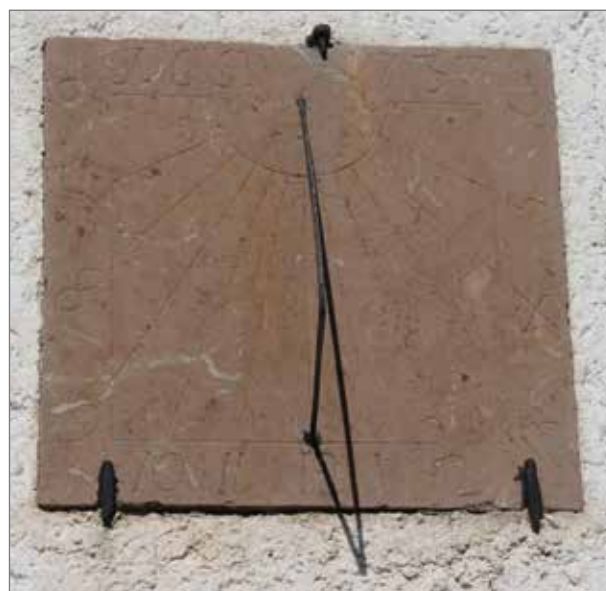
*Solur placerat på södra sidan av kyrkan*

är inhugget J L S och året 1737. Troligtvis är soluret skänkt till kyrkan av Jonas Larsson gästgivare och riksdagsman från Bäckgården.

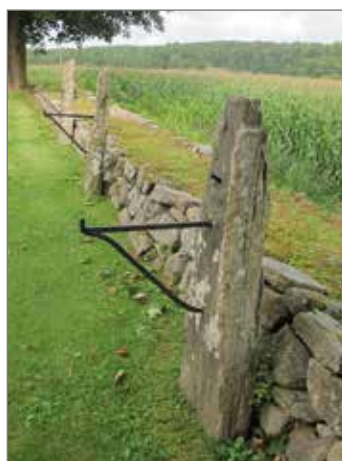
*Steghållare av sten och smide.*

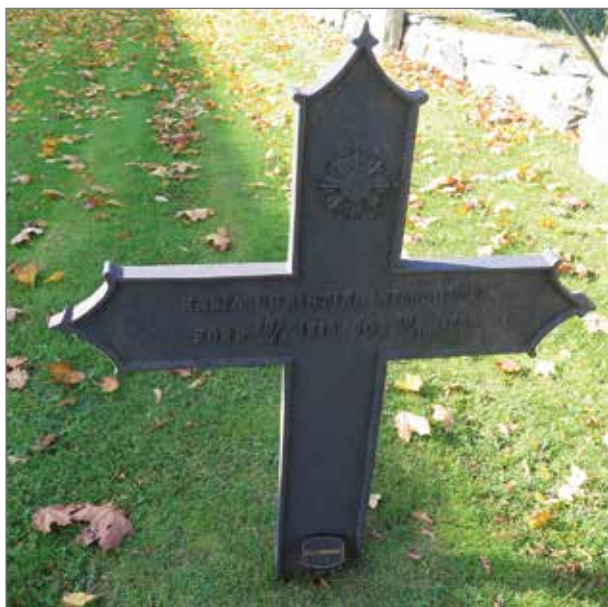
*Maria Christina Nilsdotter född 20/9 1836 död 30/10 1898. En av få gjutjärnskors på kyrkogården och en av få kvinnliga*

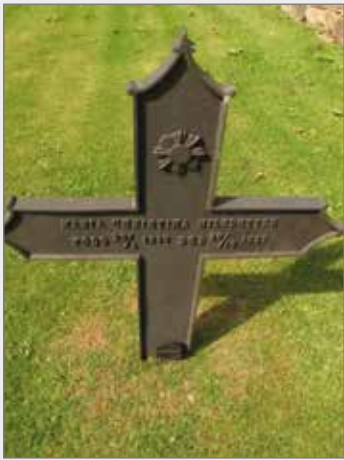
| Foto | Kv/gravn | Årtal | Beskrivning | Inskription |
|---|---|---|---|---|
| | Kv. 10/61 | 1898 | Korsformad gjutjärnsvård, dekor i form av en sol | Maria Christina Nilsson född 20/9 1836 död 30/10 1898 |

| Skador | Åtgärder och råd om vård. | Bedömningskriterier |
|---|---|---|
| Färgen har börjat flagna Korrosion | Metallkonservator upprättar åtgärdsprogram | Ovanlig gravvård inom pastoratet, kvinnograv |

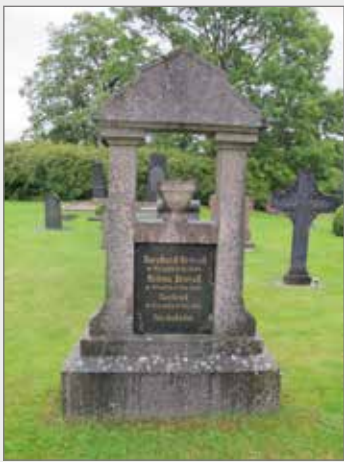
| Foto | Kv/gravn | Årtal | Beskrivning | Inskription |
|---|---|---|---|---|
| | Kv.13. 5-8 | 1898 | Stor rest gravvård med fria kolonner som bär upp bruten tempelgavel med dekor i form av strålande sol. Inskriptionstavla i svart polerad diabas, urna stående ovanpå. Nersänkt förgylld text | Bernhard Brovall<br>18/4 1826-9/9 1898<br>Helena Brovall<br>28/7 1831-23/9 1898<br>Gertrud 27/3 1862 -30/3 1911<br>Näsboholm |

| Skador | Åtgärder och råd om vård. | Bedömningskriterier |
|---|---|---|
| Gravstenen är nyligen rengjord. En spricka finns horisontellt. Pållarna har satt sig. Järnkättingen är korroderad. | Sten- och metallkonservator upprättar åtgärdsprogram avseende gravstenen och kättingen. Pållarna sätts om. | Äldre gravvård i kalksten, ovanlig i pastoratet, namnkunnig person |

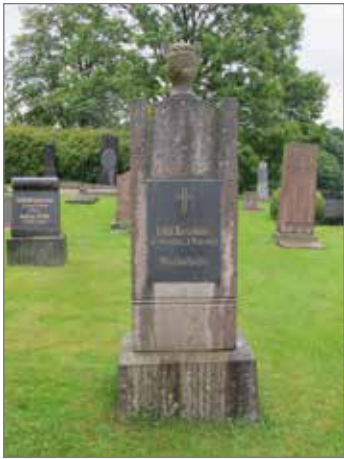
| Foto | Kv/gravn | Årtal | Beskrivning | Inskription |
|---|---|---|---|---|
| | Kv 13- 5-8 b<br>(Samma gravvård som ovan) | 1918 | Hög rest sten i grå granit, brutet krön med en urna längst upp Svart polerad inskriptionstavla med kors och förgylld text | Edit Kristina 28/7 1897 - 23/11 1918 |

| Skador | Åtgärder och råd om vård. | Bedömningskriterier |
|---|---|---|
| Urna helt lös. | Förankra | En av de äldsta gravvårdarna på kyrkogården Karaktärsskapande genom storlek och ovanligt utförande, gårdsnamn (ingår i värdefull miljö kv. 13) |

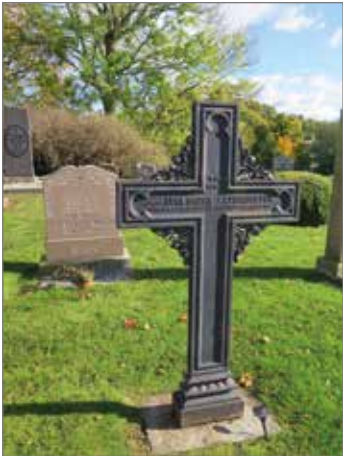
| Foto | Kv/gravnr | Årtal | Beskrivning | Inskription |
|---|---|---|---|---|
| | Kv. 13 20 | 1869 | Stående korsformad gjutjärnsgravvård. Upphöjd text och växtornamentik mellan korsarmarna | Här vilor Pigan Anna Cath Arvids-dotter född den 5 april 1791 död på Källebacka den 20 oct 1869. Inskription på baksidan; Som ett tacksamhetsbevis för en 66-årig trogen tjänst är detta minne rest af en vän och husmoder Marg. Björklund |

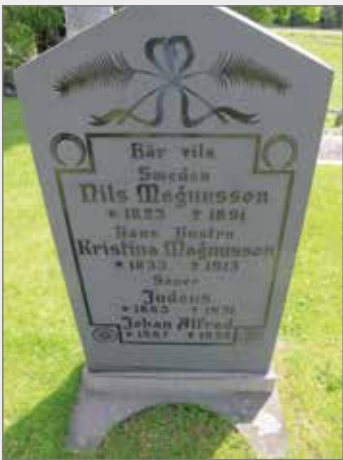
| Foto | Kv/gravnr | Årtal | Beskrivning | Inskription |
|---|---|---|---|---|
| | Kv. 13 60-<br>61 | | Gravvård av grå granit med spetsigt krön, dekor i form av palmblad, hästskor, girlanger, svart inramad texttavla | Här vila smeden Nils Magnusson 1823- 1891<br>Hans hustru Kristina Magnusson 1833-1913<br>Söner Judeus 1863-1931<br>Johan Alfred 1867- 1932 |

| Skador | Åtgärder och råd om vård. | Bedömningskriterier |
|---|---|---|
| | | Ovanlig utformning, viktig yrkestitel, karaktärsskapande (ingår i värdefull miljö kv. 13) |

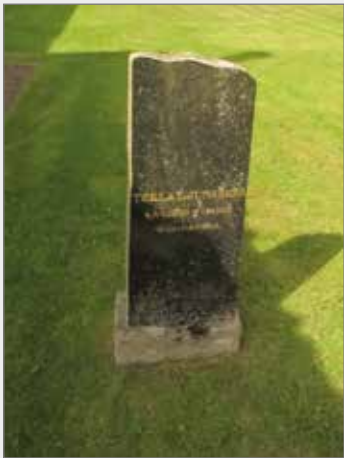
| Foto | Kv/grav.nr | Årtal | Beskrivning |
|---|---|---|---|
| | 10/67 | 1905 | Grovhuggen stående gravvård med avbrutet krön, polerad framsida nersänkt förgylld text |

| Inskription | Skador | Åtgärder och råd om vård. | Bedömningskriterier |
|---|---|---|---|
| Tekla Ljungberg 8/9 1880 7/1 1905 Gunnarsbo | lavbevuxen | | Tidstypisk gravvård från sekelskiftet kvinnograv gårdsnamn |

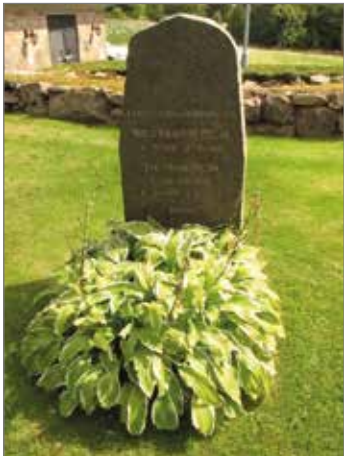
| Foto | Kv/grav.nr | Årtal | Beskrivning |
|---|---|---|---|
| | Kv. 10_94-96 | 1896 | Grovhuggen rest gravvård med rundat krön, polerad framsida med nersänkt förgylld text |

| Inskription | Skador | Åtgärder och råd om vård. | Bedömningskriterier |
|---|---|---|---|
| Fanjunkare/svärdsmannen Nils Richard Helin 19/2 1826- 11/12 1896 Fru Stina Helin född von Wolcker 24/8 1814-12/2 1895 Dottern Anna 22/12 1858- 16/1 1920 | | | Karaktärsskapande gravvård genom sin storlek och placering, titel |

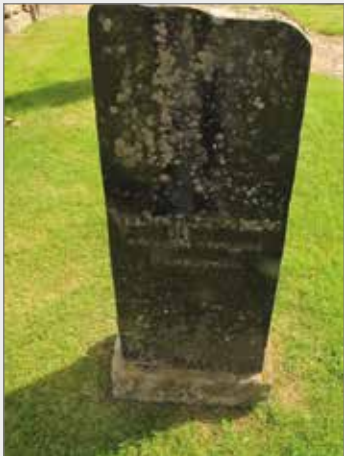
| Foto | Kv/grav.nr | Årtal | Beskrivning |
|---|---|---|---|
| | Kv.10/101-102 | 1896 | Rest gravvård med avbrutet krön, polerad framsida med nersänkt förgylld text |

| Inskription | Skador | Åtgärder och råd om vård. | Bedömningskriterier |
|---|---|---|---|
| Selma Ljungberg 5/12 1881- 6/3 1896 Gunnarsbo | lavbeväxt | | Ung kvinnograv, gårdsnamn placerad nära kyrkan |

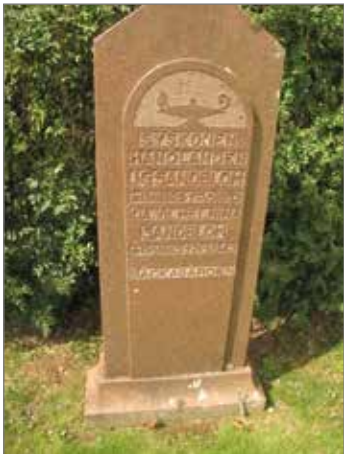
| Foto | Kv/grav.nr | Årtal | Beskrivning |
|---|---|---|---|
| | 1/2/2003<br>Nya kyrko-<br>gården | 1930-<br>40<br>-tal | Hög rest sten i röd granit, spetsig upptill, oval textplatta med dekor i form av en fackla. Upphöjd text |

| Inskription | Skador | Åtgärder och råd om vård. | Bedömningskriterier |
|---|---|---|---|
| L.G Andersson Häslet F. 17/10 1840 D.<br>17/6 1888 Cajsa Lisa Andersson F. 31/12<br>1842 D. 16/9 1905 | Lös förankring | Förankra! | |

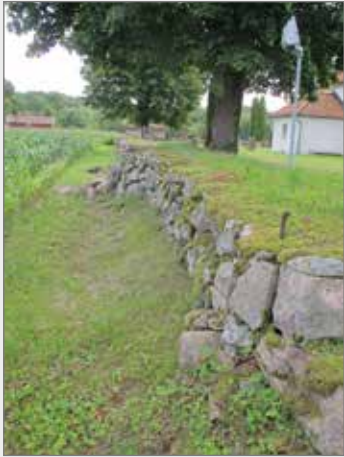
Murarna är överlag i förhållandevis fint skick. Stenmuren norr om kyrkan är dock i behov av omedelbar renovering då den rasat på flera ställen. Detta problem är svårt att åtgärda utan muromläggning. En framtida omläggning bör göras av kunniga stenarbetare på ett varsamt sätt så att den ålderdomliga karaktären består.

| Foto | Objekt | Beskrivning |
|---|---|---|
| | Stenmur i norr och nordväst | Kallmurad låg stödmur i natursten |

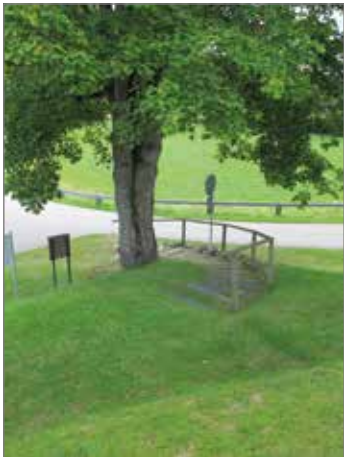
| Foto | Objekt | Beskrivning |
|---|---|---|
| | Trappa åt öster | Ner till vägen i öster finns en trätrappa med enkla träräcken |

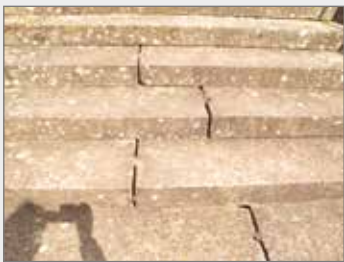
| Foto | Objekt | Beskrivning |
|---|---|---|
| | Trappa från vägen ner mot nya kyrkogården mot söder | Trappa i natursten med dekorativt utformade hopfogningar |

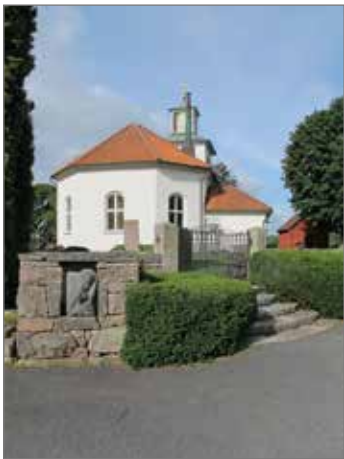
| Foto | Objekt | Beskrivning |
|---|---|---|
| | Trappa i öster och skulptur i muren | Naturstenstrappa med skrovliga rundade hällar |
