Strängsereds kyrkogård

Kulturhistorisk inventering

Ulricehamns kyrkliga samfällighet

Västarvet, Kulturmiljöenheten

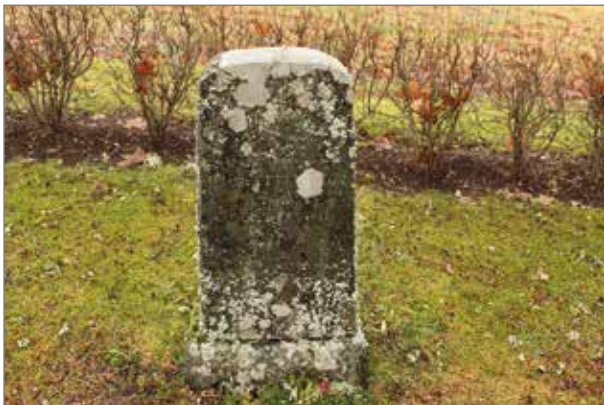
Kraftigt lavangripen sten gravnummer 46/G. Lavar som dessa är svåra att få bort på djupet utan att stenen skadas. Foto Karin Lundberg.

På skadade delar eller på mjuka stensorter ska endast varmt vatten och mjuka borstar användas. För att öka vätningen av stenen kan några droppar diskmedel tillsättas tvättvattnet. Riktigt hårda lavar kan mjukas upp genom att stenen under någon vecka står insvept i våta tygsäckar och plast. Några droppar ammoniak i vattnet bidrar också till att mjuka upp lavarna. Därefter kan stenen rengöras med mjuk borste och riklig vattensköljning.

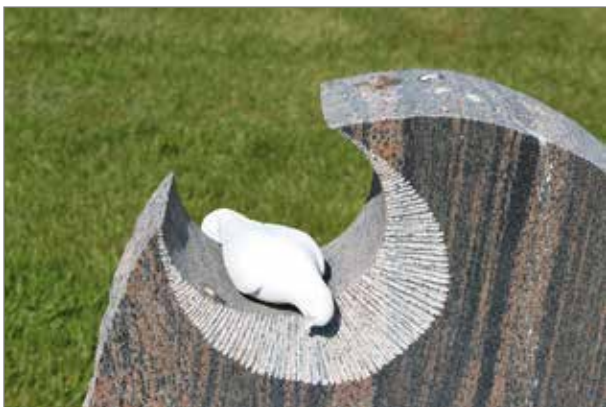
På grav nummer 69 ab i kvarter 3 sitter en vit duva, symboliserande den kristna själens eviga vila.

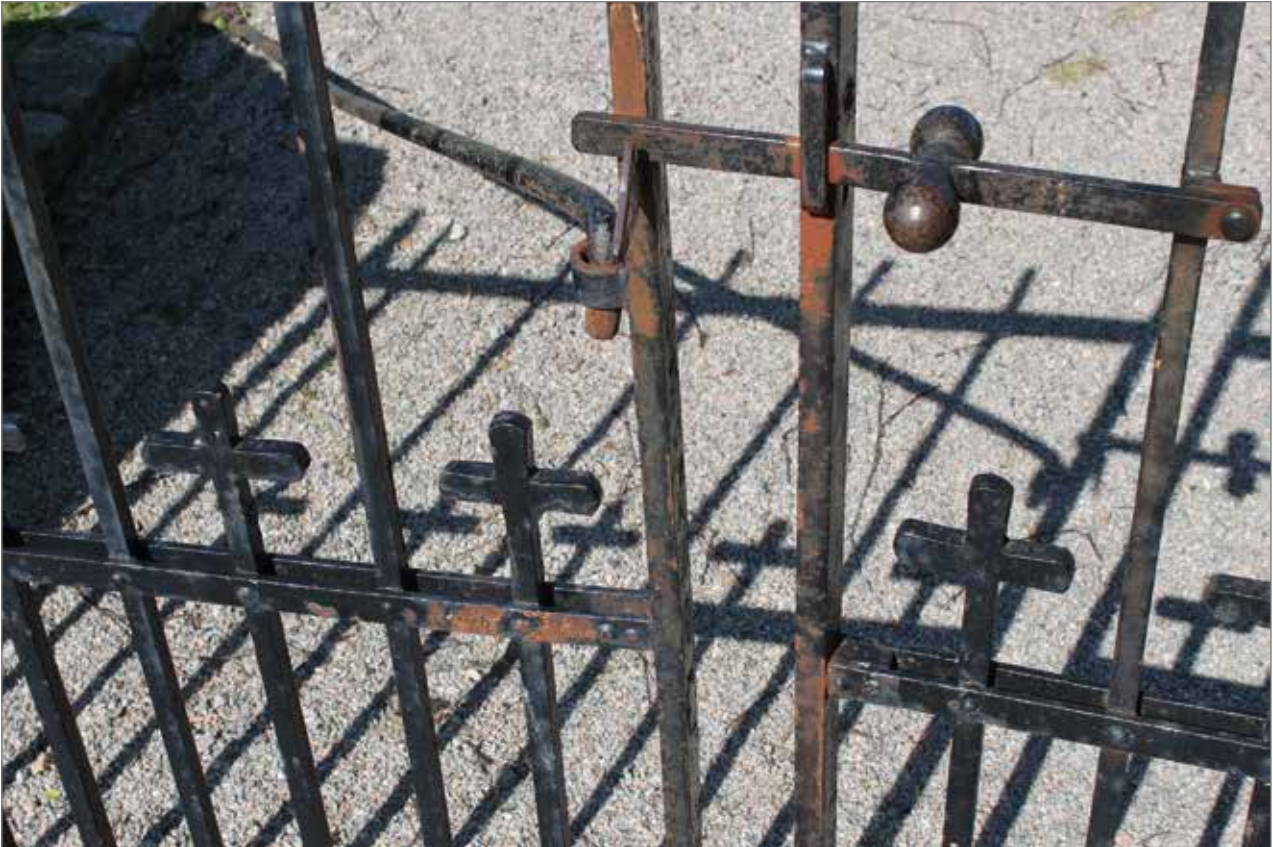
Rostangrepp på dubbelgrinden i den östra muren på den nya kyrkogården. Foto Karin Lundberg.

Murar och grindar har endast besiktigats översiktligt. De har miljöskapande värden och skall vårdas väl med sådana material och metoder att deras värden består. Den nyare kyrkogården från 1925 omgärdas av en stenmur och har smidda grindar i öster och norr. Muren är överlag i förhållandevis fint skick medan smidesgrindarna uppvisar en del rostskador som bör ses över. Rost avlägsnas med hjälp av stålborste och rostskyddet bör bestå av mönja samt linoljefärg. Det rekommenderas att smidda och gjutna järnföremål som står utomhus underhålls med maximalt 8–10 års mellanrum.

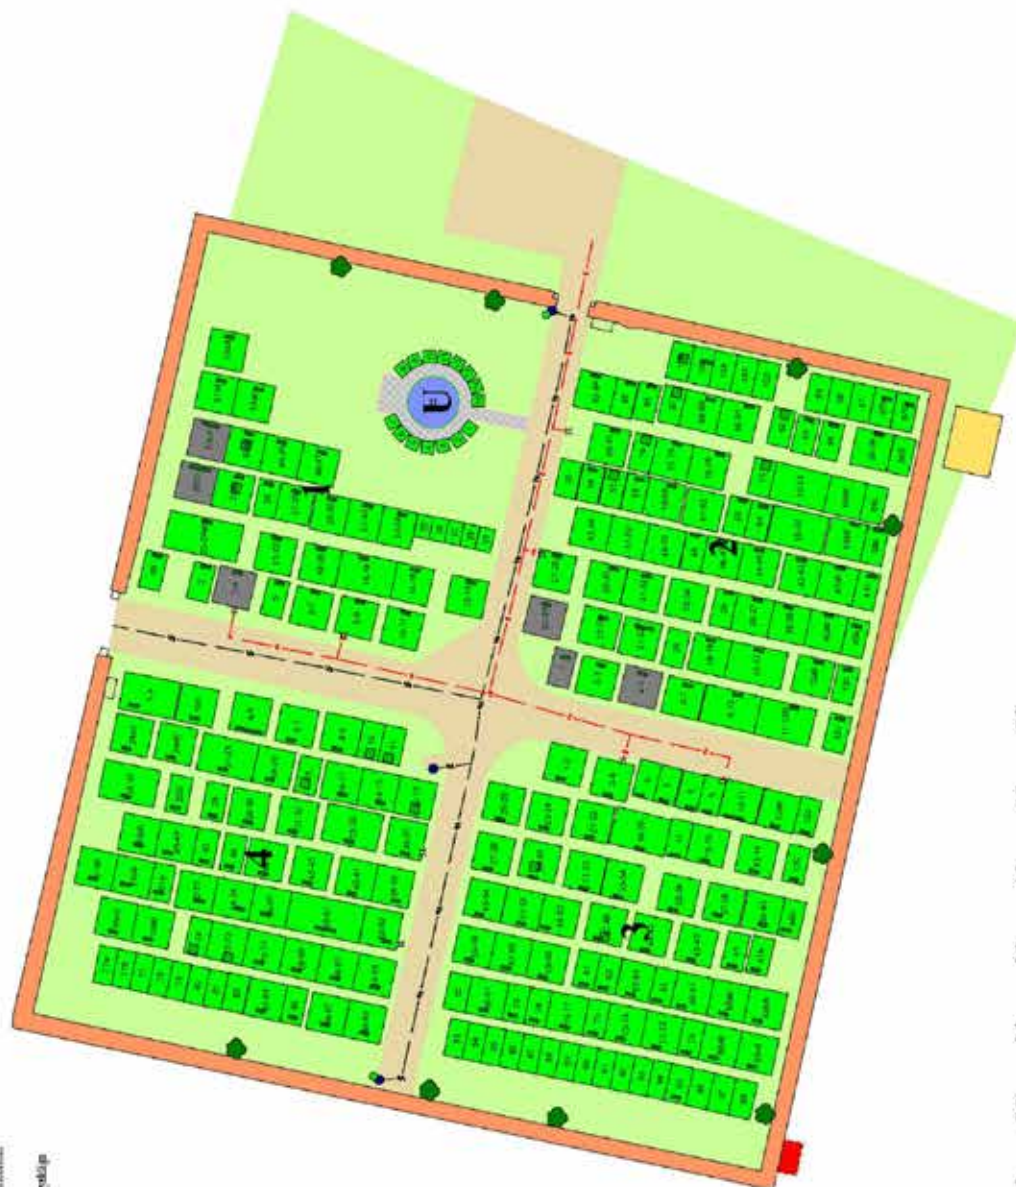
Bevarandeplan för gravvårdarna på Strängsereds kyrkogård upprättad av Västarvet 2013-07-30
Streckad markering - gravvårdar med rödaktiga källstensmärken
Grå markering - gravvårdar med högt kulbalkensmärke
Buren på en liten upptäckt av Ulricehamns kyrkliga samfällighet 2012-11-15

**Bevarandeplan för gravvårdarna på
Strängsöreds kyrkogård upprättad av
Västarvet 2013-07-30**

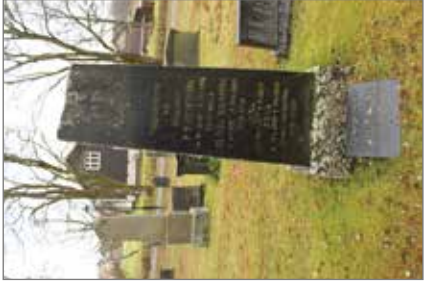
25/G		Hög svart polerad sten, avhuggen upptill, liggande sten framför. Nersänkt förgylld text och dekor i form av ett kors.	Folksskolläraren och organisten P. R. Pettersson 18/7 1889-9/11 1906 Hans maka Olivia Kristina 8/4 1852-25/10 1939 Döttrarna Anna 19/12 1871-7/1 1879 Anna 19/11 1885-25/10 1933 Tio tacksamma barn reste vården Ebba Lannér 16/3 1891-2/10 1966

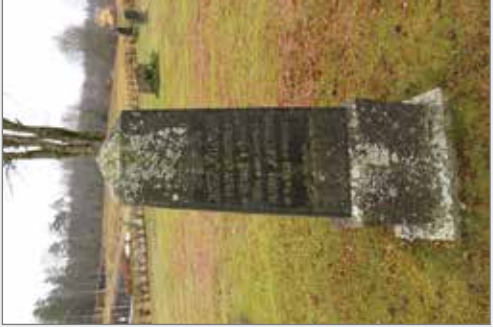
30/G		Hög obeliskliknande sten med konisk topp, svart polerad framsida med nersänkt text. Dekor i form av ett kors med bladverk.	Josef Johansson Från Kimmarebo 9/1 1822-30/4 1903 och hans hustru Maria Johansson 7/10 1831-13/3 1897 Joh. 11:25	Lavbeväxt

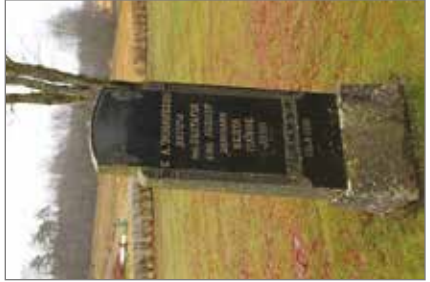
32/G		Hög smal sten med svart polerad framsida, jugenddekor i form av geometriska figurer och blommor. Nersänkt förgylld text.	C.A. Johansson Remma H.H. Gustafva Son August Barnbarn Berta Manne John Vilja här

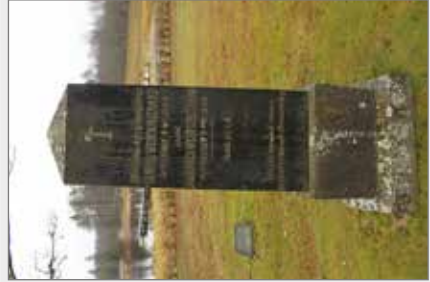
33/G		Hög obeliskliknande sten med konisk topp, svart polerad framsida med nersänkt förgylld text. Dekor i form av ett kors.	Här hvilar kyrkväcktare Svante Westerstrand 3/7 1807-6/9 1864 samt Johannes Westerstrand 24/2 1813-19/3 1900 Matt. Ev 5.6 Vård åt vördadt min- ne rest af släkt och församling	Lavbeväxt

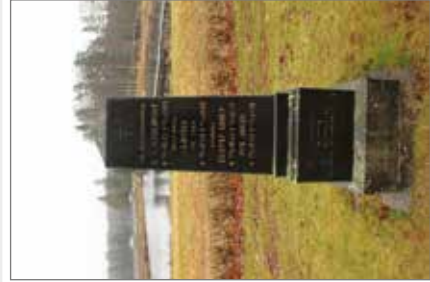
41/G		Hög obeliskliknande sten på hög sockel med konisk topp, svart polerad framsida med nersänkt förgylld text. Dekor i form av ett kors.	F.d. faktorismeden C.J. Wahlqvist 25/7 1825-0/11 1903 Hans maka Lovisa Fr. Åsen 14/7 1834-13/11 1908 Sönerna Gustav Adolf 24/6 1855-9/2 1878 Per Johan 26/11 1856-16/2 1878 "Jag är uppstån- delsen och lifvet den som tror på mig hans kall leva om han än dör"

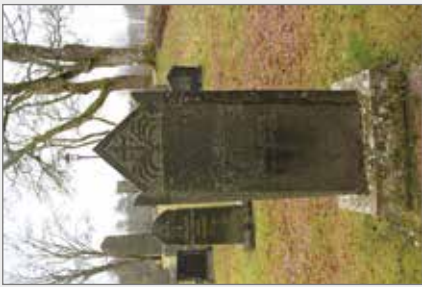
8/G		Hög spetsig fönhyllad sten med horn, nersänkt text, dekor i form av kors och bladverk	A.G Andersson 22/2 1843-14/12 1924 Hustrun Anna Sophia 21/10 1842-22/2 1929

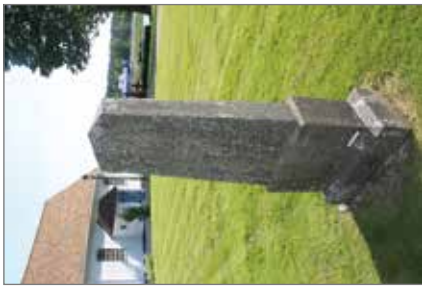
10/G		Hög spetsig obeliskliknande sten på hög sockel. nersänkt svårläst text	Svante Berggren född 1828	Lavbeväxt

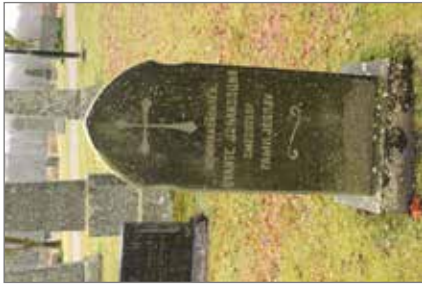
12/G		Hög rundad finhyvlad sten med dekor i form av ett kors, nersänkt text	Hemmans-ägare Svante Johansson Smedstorp Familjegrav

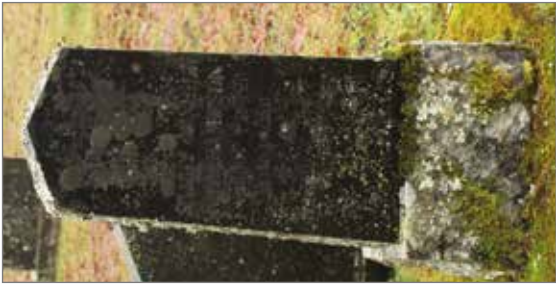
18/G	1920	Medelhög spetsig sten med svart polerad framsida, Nersänkt text och dekor i form av ett kors	Sally Gunhild Abrahamsson 4/5 1897-6/3 1920 Kringeslätt	Lavbeväxt

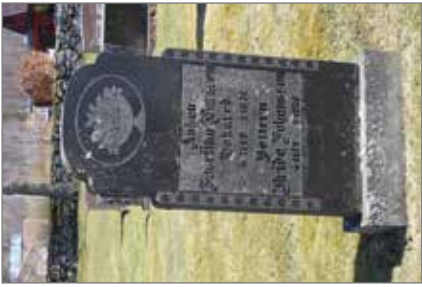
3-4/kv. 1		Medelhög rest.sten med svart polerad framsida. Nersänkt text och dekor i form av en blomkorg och blomknoppar på sidorna	Ånkan Josefina Larsson Tokared 1850-1931 Dottern Frida Johansson 1878-1935

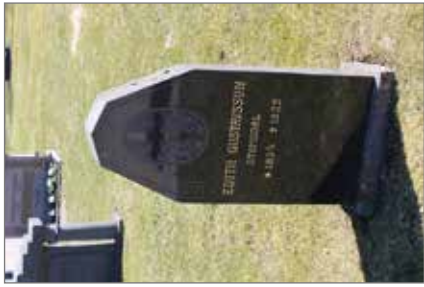
1/kv. 2	1925	Rektangulär medelhög sten med svart polerad framsida, nersänkt förgylld text dekor i form av ett kors	Edith Gustavsson 1894-1925			Ja
