Vård- och underhållsplan för Tvärreds kyrkogård

Med kulturhistorisk inventering av gravvårdarna
Ulricehamns kyrkliga samfällighet, Ulricehamns kommun

Hedvig Zillén
Västarvet kulturmiljö 2018

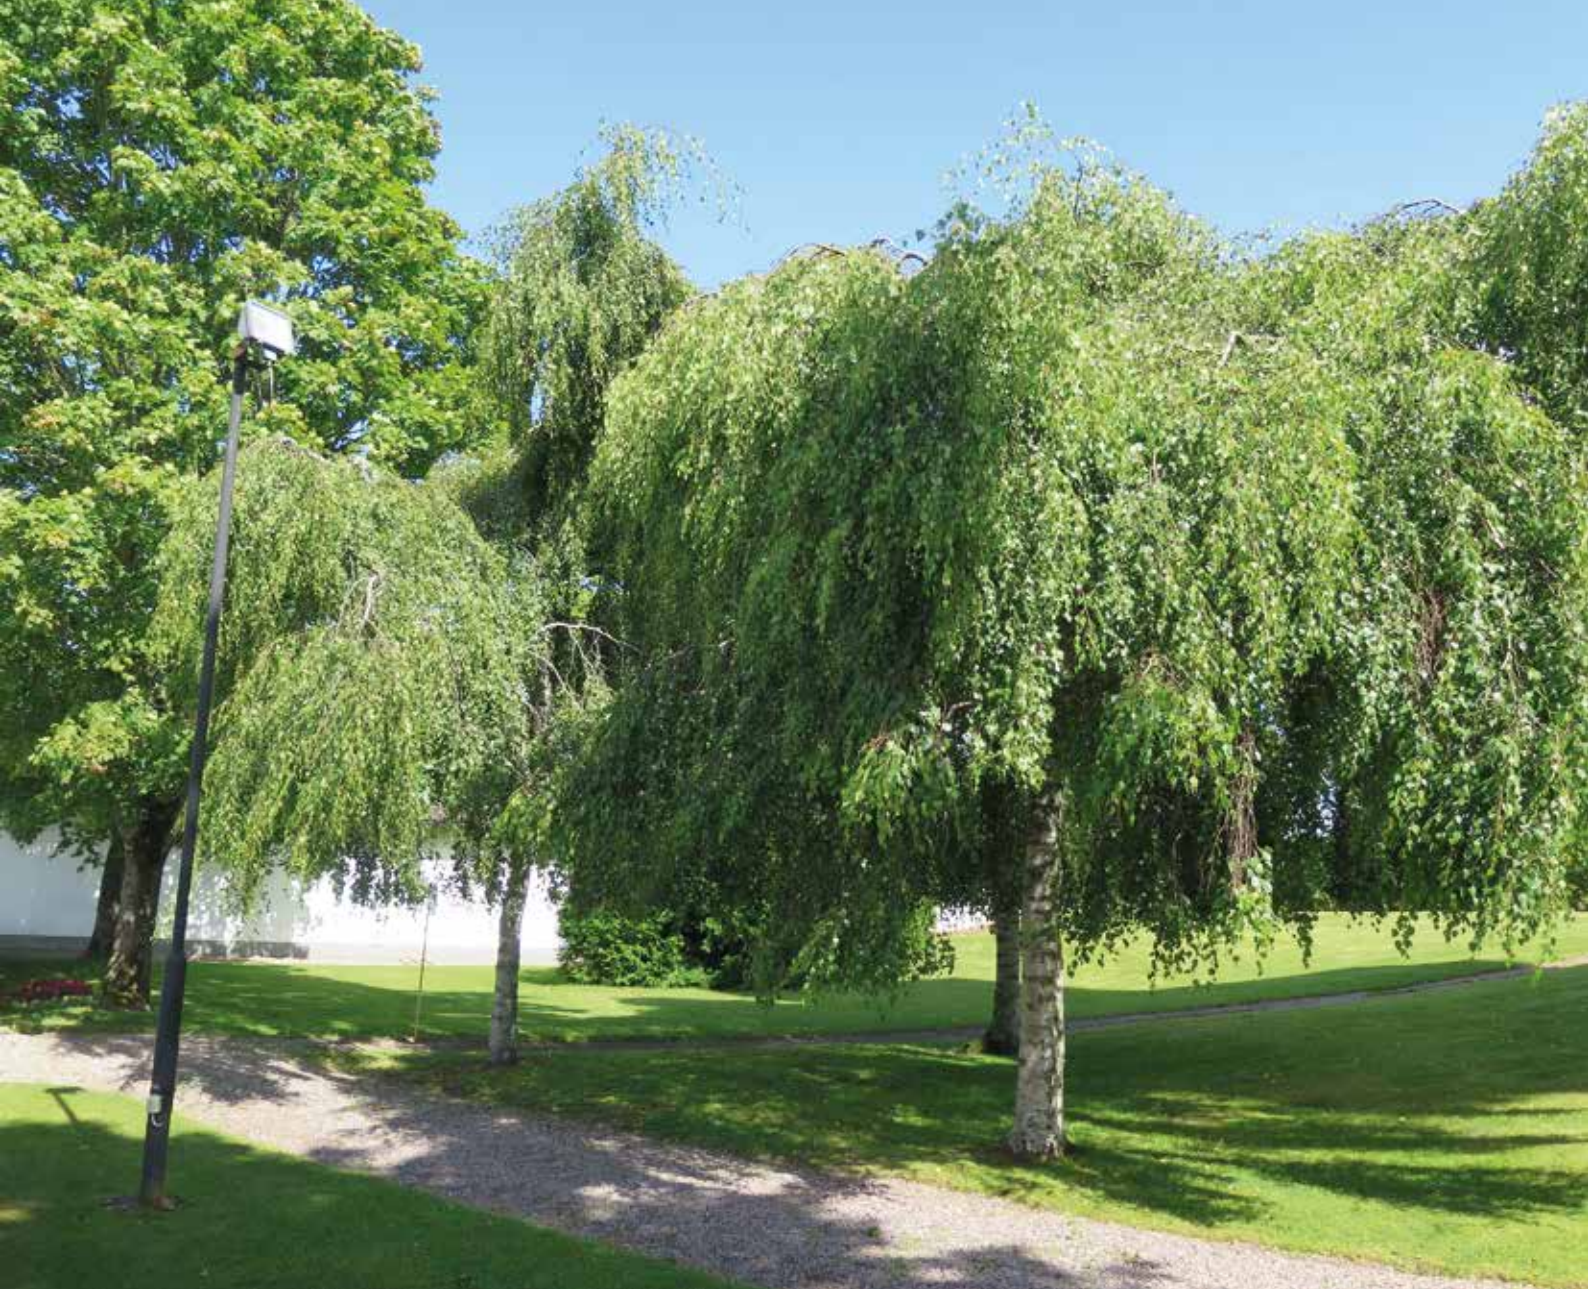
Hängbjörkarna i kvarter 4 på Tvärreds kyrkogård bidrar starkt till miljöns parkkaraktär.

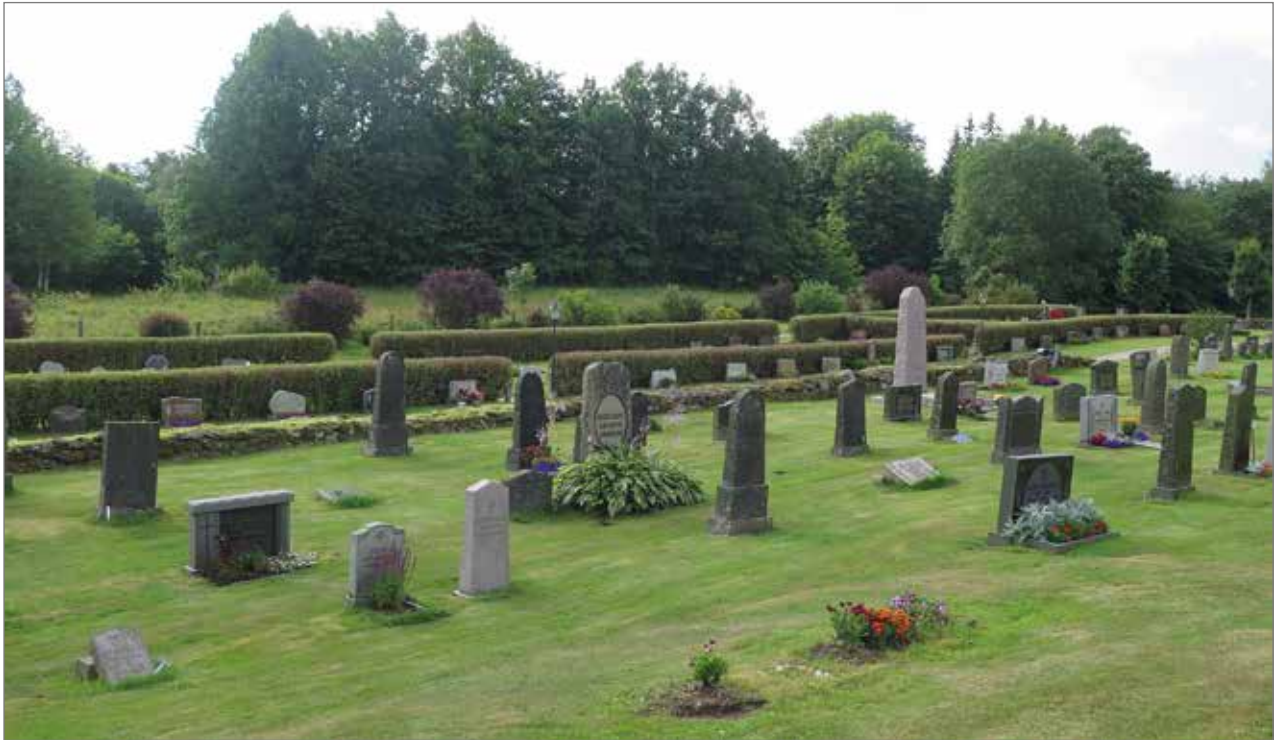
Välklippta häckar finns bland annat i den utvidgade delen av kyrkogården i Tvärred.

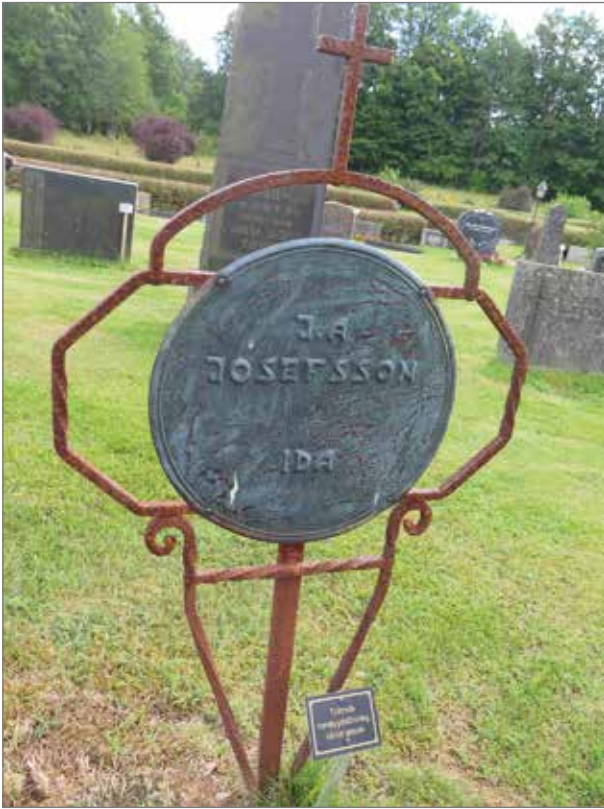
Ovanlig gravvård i smide och plåt, i kvarter 4 gravnummer 160–161.

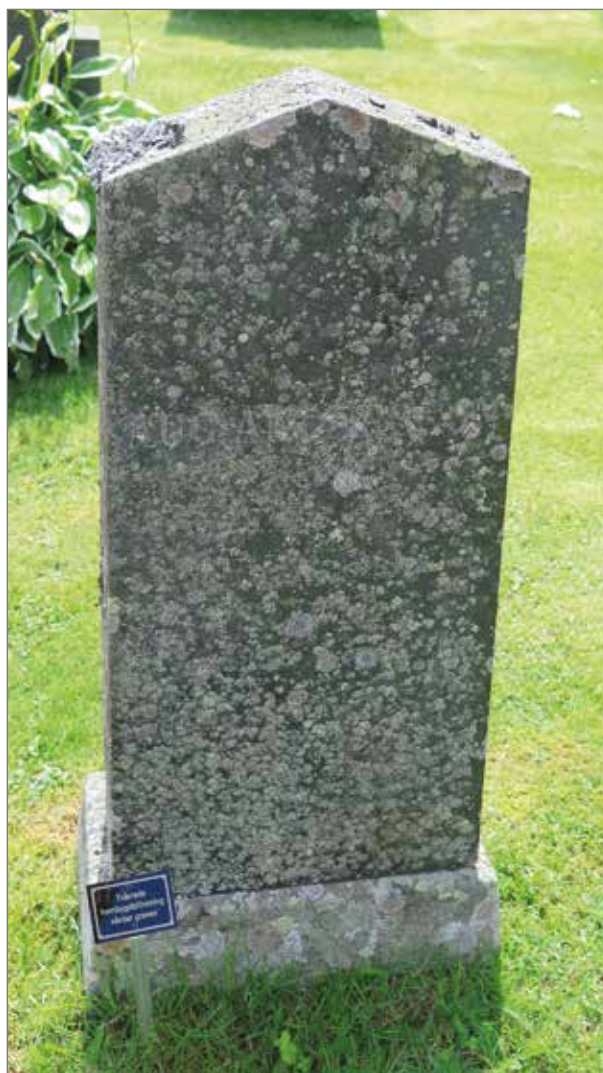
Kraftigt lavangripen sten. Lavar som dessa är svåra att få bort på djupet utan att stenen skadas.

tränger in i stenen. Vid rengöring är det ofta endast skorpan som kan avlägsnas. De kvarvarande rötterna ger därför ofta upphov till nytillväxt inom ett par års tid.

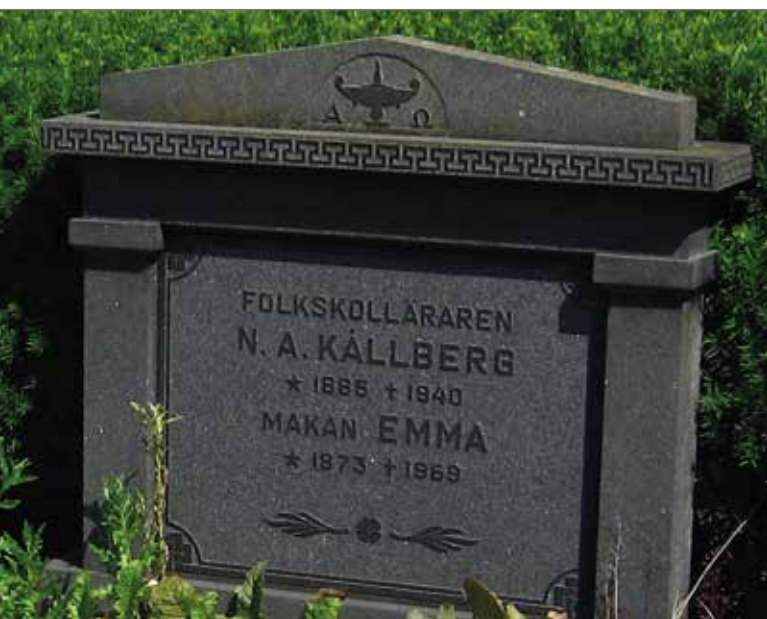
Oljelampan symboliserar andens ljus och de grekiska bokstäverna alfa och omega; alltings början och fullbordan.

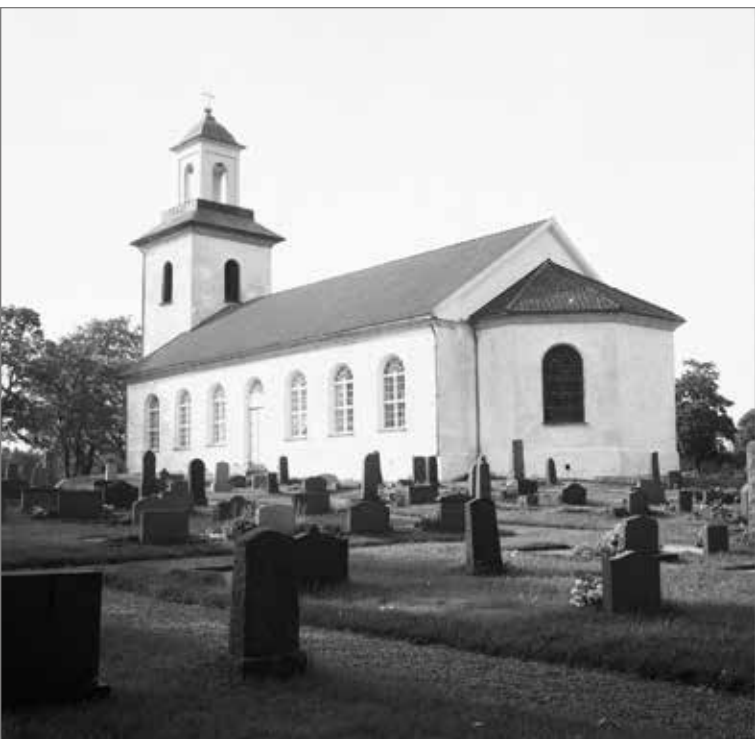
*Den stora kyrkan i Tvärred är uppförd i nyklassicistisk stil med drag ifrån den i Sverige benämnda Karljohansstilen, såsom tornets lanternin. Den är större än det dåvarande pastoratet moderkyrka i Gällstad, och mycket typisk för de stora sockenkyrkor som uppfördes kring mitten av 1800-talet.
Foto: Runo Grolander*

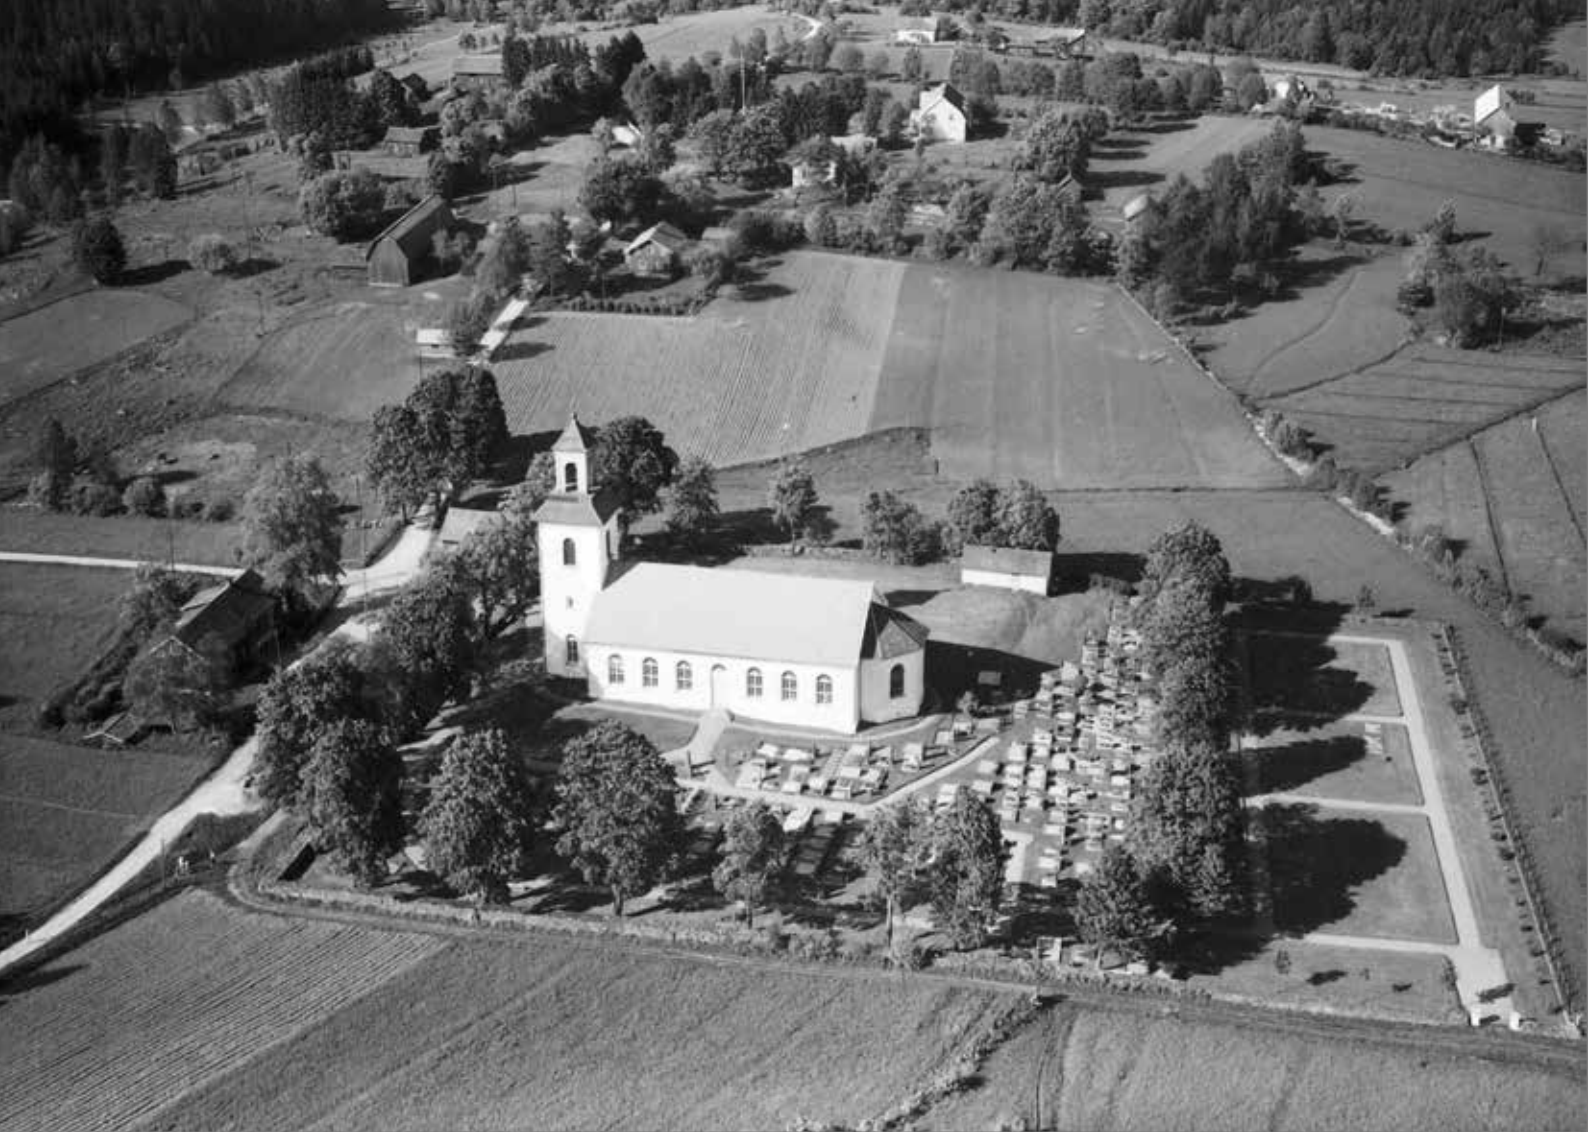
Tvärreds kyrkogård kring 1900-talets mitt. På bilden syns att den senast utvidgade delen i öst hade anlagts, men ännu inte använts till mer än ett par gravplatser. Inte heller rygghäckarna var planterade vid detta tillfälle. De allra flesta gravarna har infattning av stenram.

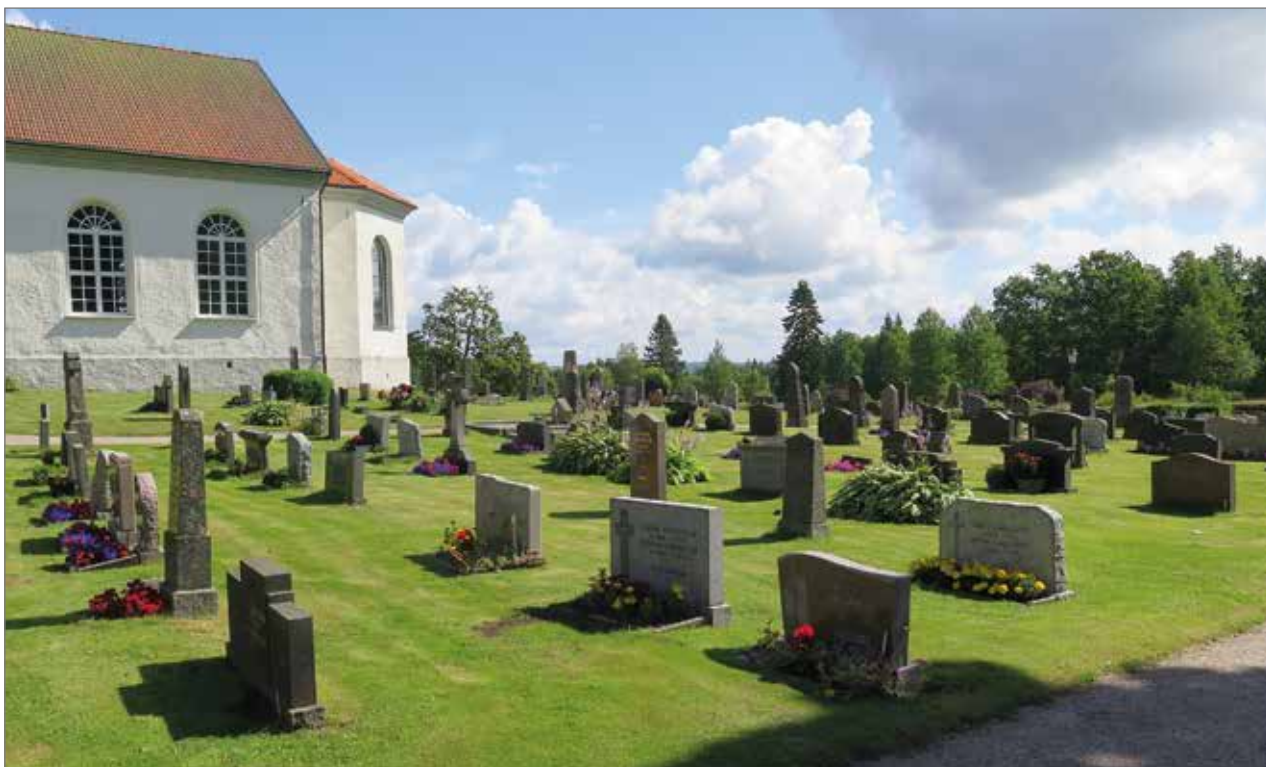
Gravvårdarna är samtliga placerade söder och öster om kyrkan, huvudsakligen i öst-västlig orientering.

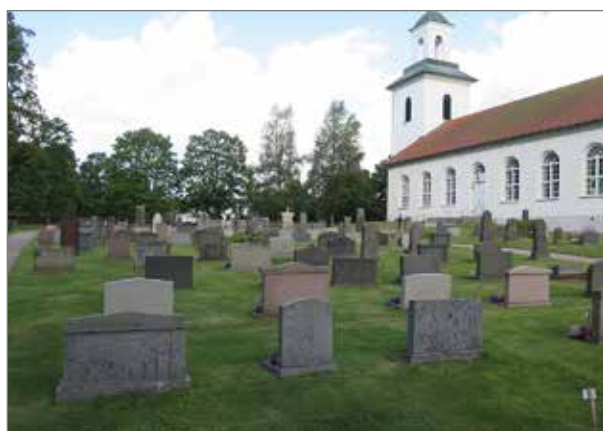
Kvarter 1 är det av kyrkogårdens kvarter där flest gravvårdar av kulturhistoriskt värde finns. Kvarteret är beläget söder om kyrkan.

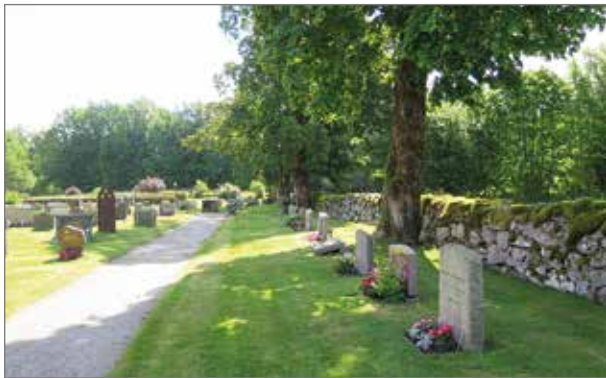
Kvarter 2 är ett mindre gravkvarter i den sydligaste delen av kyrkogården. Kvarteret består av en enkelrad gravvårdar längs muren, samt ett litet gräsbevuxet område i öst.

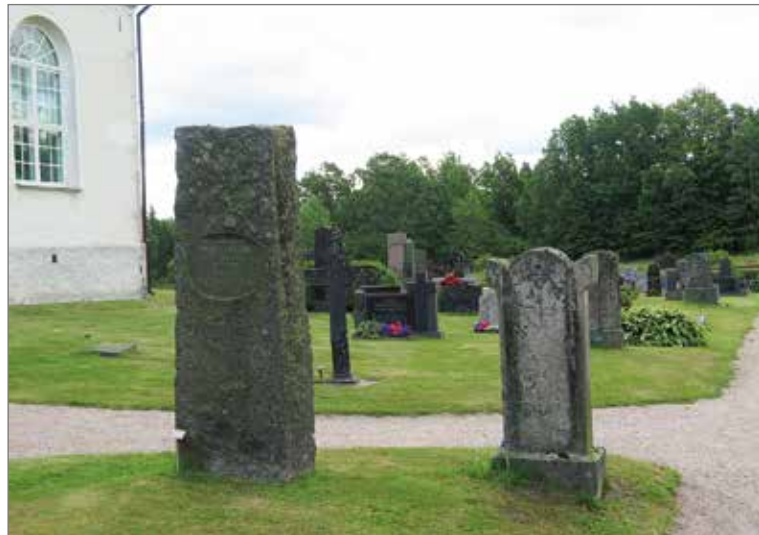
Två högresta vårdar på en liten trekantig gräsplätt inleder det indelade kvarter 3. Kvarteret innehåller en gjutjärnsvård ifrån 1800-tal, gravvårdarna är av mycket skiftande ålder och utformning.

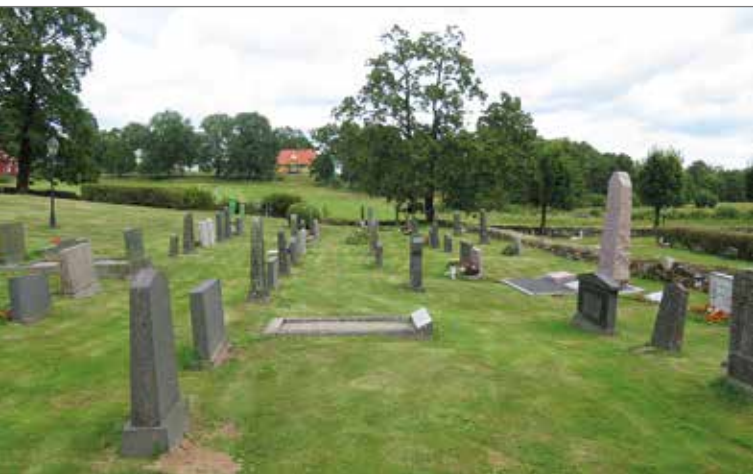
Kvarter 4 är den äldre kyrkogården största kvarter. Här finns flertalet vårdar av högre höjd, samt ett definierat område med mestadels tidstypiska 1920-talsvårdar.

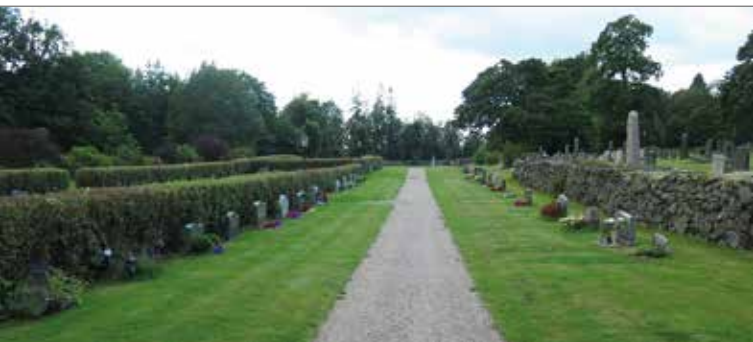
På den utvidgade delen finns modernare drag, såsom rygghäckar och gravvårdar organiserade i prydliga rader, samt parkkyrkogårdens välkorrade grusgångar.

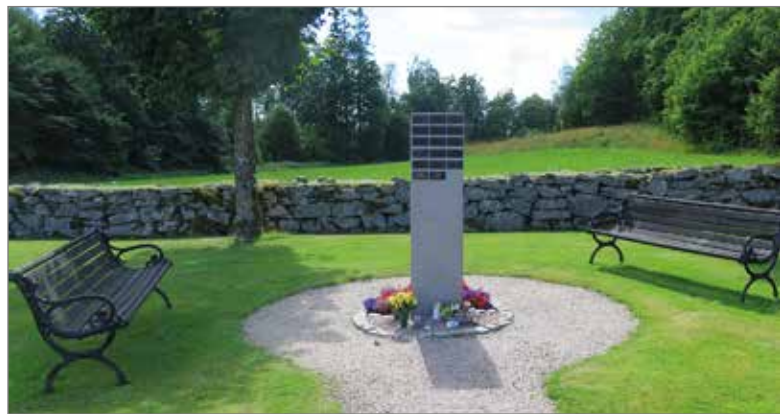
Askgravlundens invigdes år 2011 och representerar vår tids nya begravnings seder.

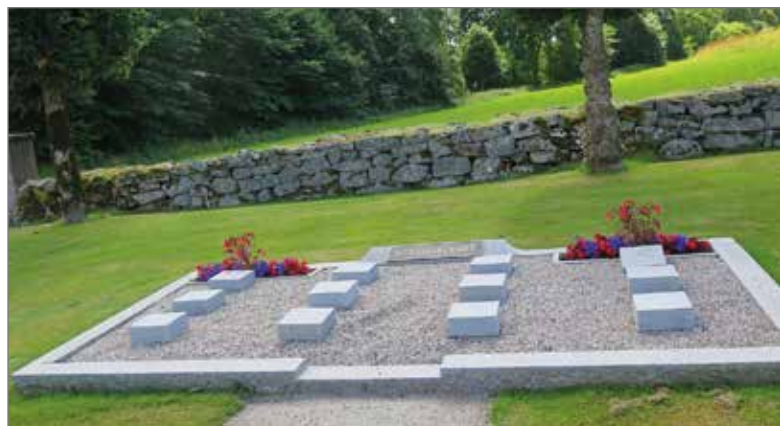
Askgravplatsen är belägen i sydöst, och innehåller totalt tjugofyra gravplatser. Den utgör kyrkogårdens nyaste tillskott, då den togs i bruk år 2016.

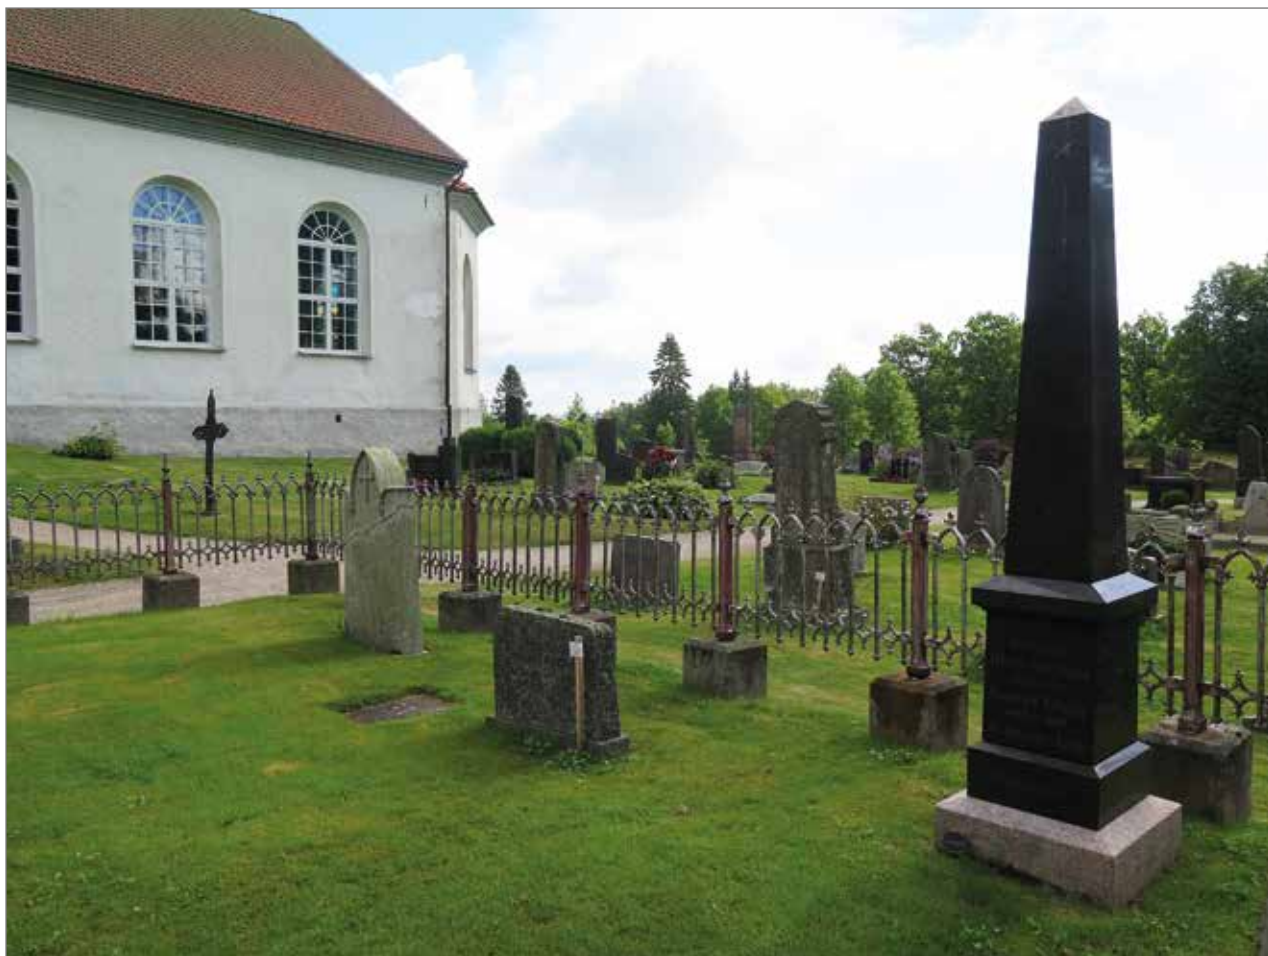
Släkten Nordlunds gravanordning i kvarter 1 är det i särklass mest påkostade inslaget på kyrkogården.

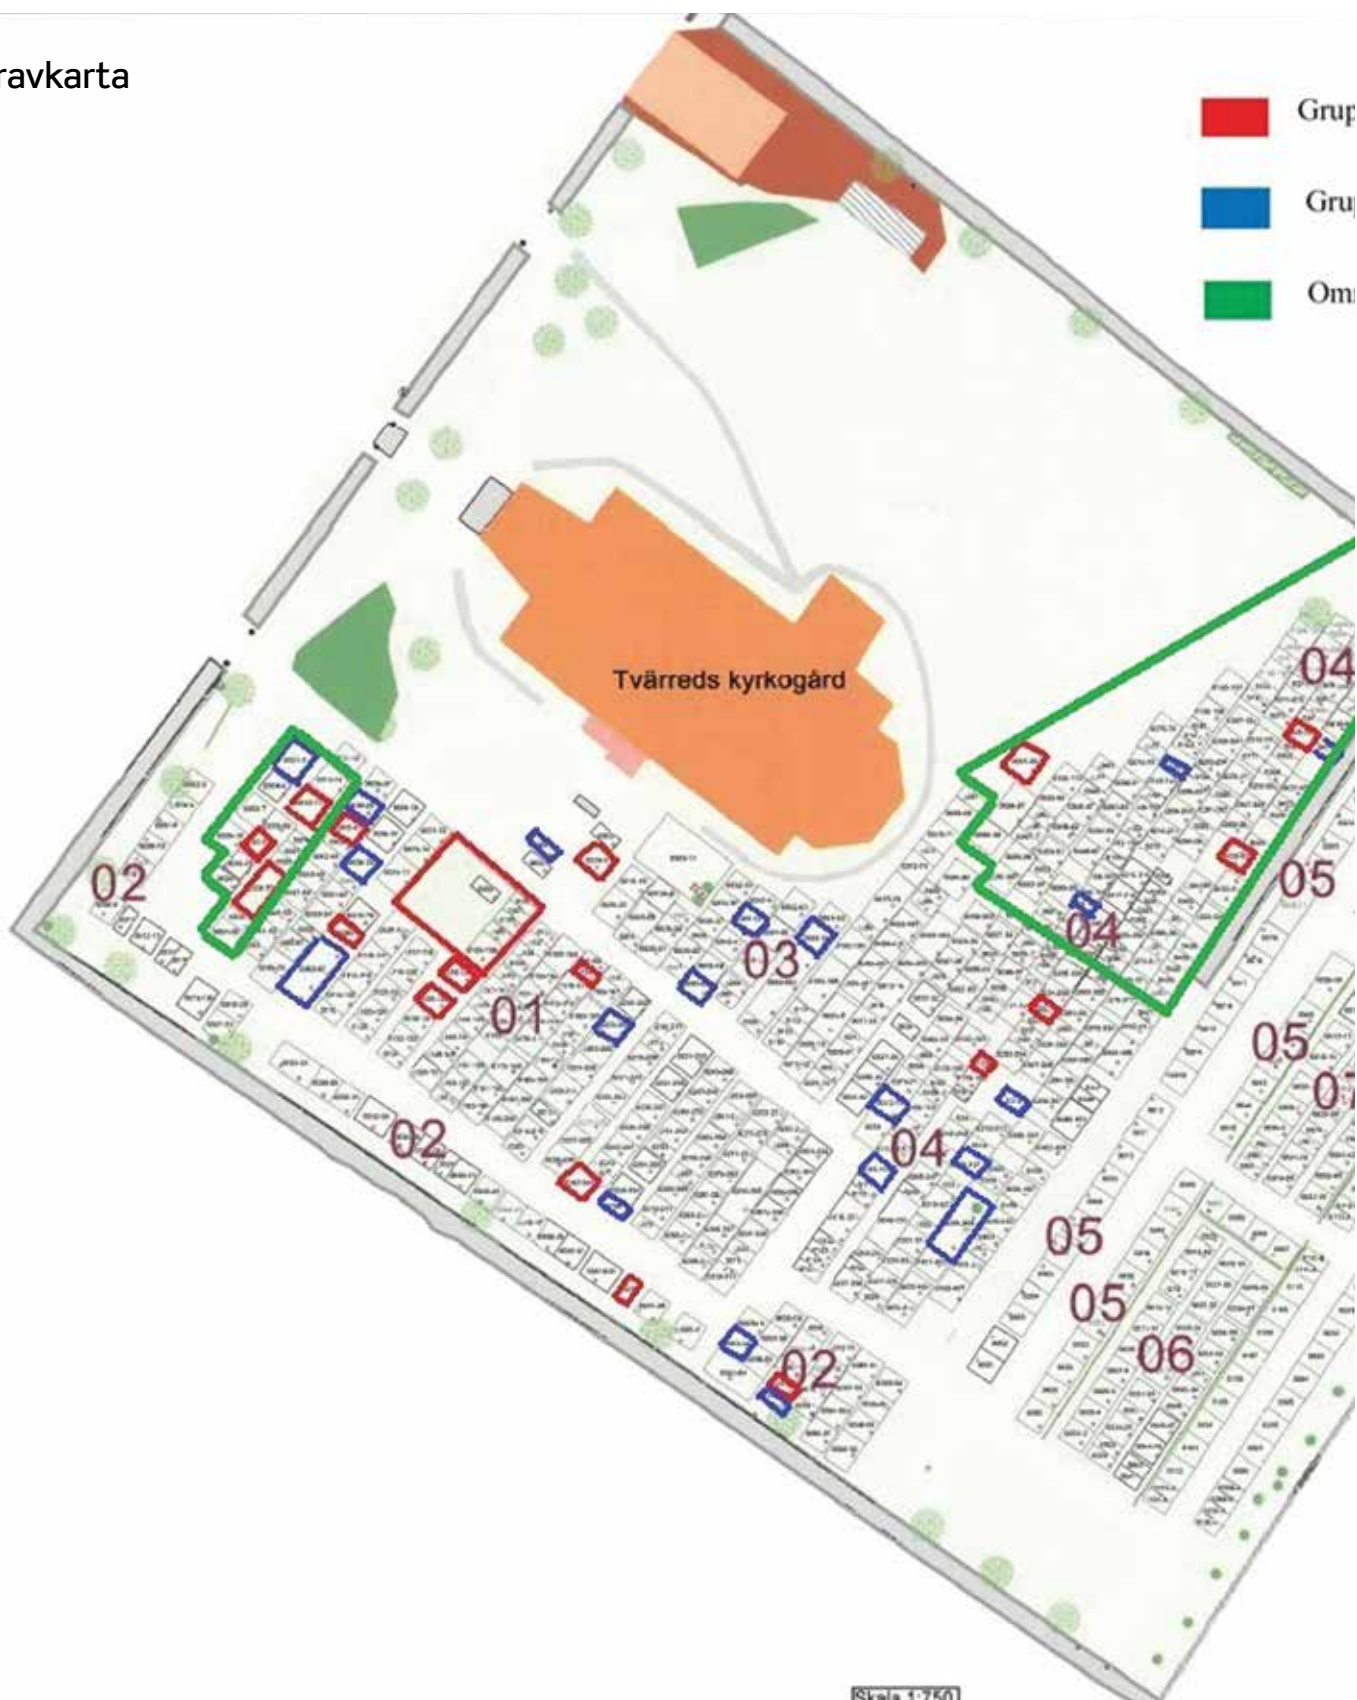
Gravkarta

Grupp 1 - gravvård av mycket högt kulturhistoriskt värde

Grupp 2 - gravvård av kulturhistoriskt värde

Område av sammanhållen karaktär

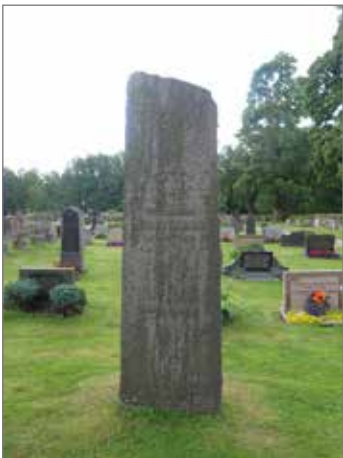
1	80		Rest mycket hög sten i röd granit, upphöjd text	Gårdfarihandlaren Jacob Bellander 1822-1879 Barnen reste vårdan

Skador	Åtgärder, råd om vård.	Skadekategori	Kulturhistorisk motivering
			Bevarad ramgrav, yrkestitlar, starkt karaktärsskapande på kyrkogården
Lavbevuxen	Rengörs varsamt med rikligt med vatten och en mjuk borste, exempelvis rotfruktsborste	2	Bevarad ramgrav, yrkestitel
			Bevarad ramgrav, yrkestitel, karaktärsskapande på kyrkogården
Lav- och algbevuxen	Rengörs varsamt med rikligt med vatten och en mjuk borste, exempelvis rotfruktsborste	2	Yrkestitel
Lätt alg- och lavbevuxen			Äldre yrkestitel

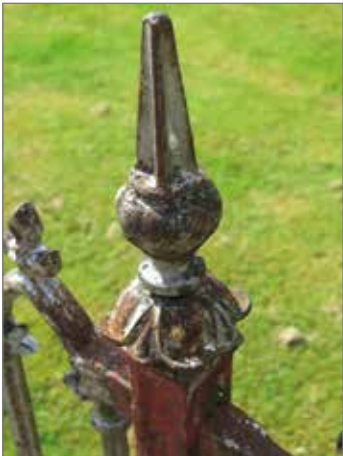
1	102		Fem gravvårdar omgärdade av gjutjärnsstaket i nygotisk stil, försilvrat. Tre av dessa har utvärderats. Rest hög sten i kalksten, ornament i form av pinjekottar, försänkt text.	Handlanden Nils Pehrsson *1797 +1859 samt dess hustru Anna Cajsa Pehrsson *1804 +1875

Marmor:Litet avslag. Förankringen är ej stabil. Staket: Brott, saknade delar, algpåväxt, korrossion och flagnande färg.	Marmor: Konservator bör rengöra. Bör dubbas om. Upplagning av avslag. Staket: Rensning från korrossion och flagnande färg, rostskydd och ommålning. Stenkonservator upprättar åtgärdsprogram för marmorvården.	1.	Mycket påkostad gravanordning med bevarad infattning av järnstaket, bevarade gravvårdar i kalksten, hög ålder, yrkestitlar, starkt miljöskapande på kyrkogården.

Skador	Åtgärder, råd om vård.	Skadekategori	Kulturhistorisk motivering
Alg- och lavbevuxen	Rengörs varsamt med rikligt med vatten och en mjuk borste, exempelvis rotfruktsborste	2	Äldre yrkestitel, karaktärsskapande på kyrkogården
Staket: Brott, saknade delar, algpåväxt, korrossion och flagnande färg.	Staket: Rensning från korrossion och flagnande färg, rostskydd och ommålning.stenkonservator upprättar åtgärdsprogram för marmorvården. Metallkonservator upprättar åtgärdsprogram för gjutjärnsstaketet.		Mycket påkostad gravanordning med bevarad infattning av järnstaket, bevarade gravvårdar i kalksten, hög ålder, yrkestitlar, starkt miljöskapande på kyrkogården.
Staket: Brott, saknade delar, algpåväxt, korrossion och flagnande färg.	Staket: Rensning från korrossion och flagnande färg, rostskydd och ommålning.stenkonservator upprättar åtgärdsprogram för marmorvården.		Mycket påkostad gravanordning med bevarad infattning av järnstaket, bevarade gravvårdar i kalksten, hög ålder, yrkestitlar, starkt miljöskapande på kyrkogården.

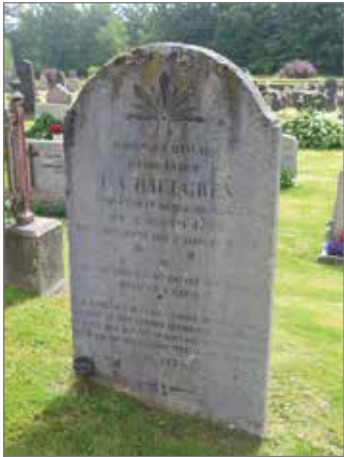
1	126-127	1851	Rest hög sten i kalksten, rundbågigt krön, ornamentik i form av stiliserad sol, försänkt text	Här under hvilar handlanden J.A. Hallgren född i Tomta Wings sochen den 12 augusti 1788 död i Brosserud den 2 januari 1852 jag går bort och begrafver min fader Math. Ev. 8 Cap 21 Till himeln för Guds vänner är vägen gin och kort De sina Herren känner och glömmer dem ej bort Han dem väl skiljas låter men blott en liten tid han dem förenar åter i en evig frid Sv.ps. 477 v. 6 Här under hvilar hustrun Maria Hans Dotter Hallgren Född på Strand (?) d. 16 maj 1794 Död i Brosserud d. 16 mars 1851 56 år 10 månader gammal Och Jacob reste ute en vård öfver hennes grav dersammastädes är Rachels grafvård idag 1 Mosebok 35:21

Skador	Åtgärder, råd om vård.	Skadekategori	Kulturhistorisk motivering
Biologisk påväxt av alg, mossa och lav. Sprickbildningar	Metallkonservator upprättar åtgärdsprogram för gjutjärnsstaketet.	1	Hög ålder, lokalhistoriskt värdefull (första gravvården på kyrkogården), yrkestitel, bevarad gravvård i kalksten, sentenser
	Översyn av stenkonservator		Hög ålder, stillhistoriskt intressant, yrkestitel, bevarad gravvård i kalksten
Biologisk påväxt av alg, mossa och lav. Sprickbildningar Står löst i mark, nu ruckbart	Rengöring. Injektlimning och upplagning av sprickor. Förankras bättre. Stenkonservator upprättar åtgärdsprogram Ansvarig skapar en stadigare förankring i mark	1	Hög ålder, bevarad gravvård i kalksten

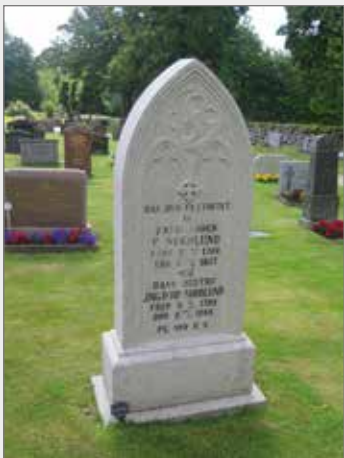
1	128-129	1850-tal	Rest hög sten i kalksten i nygotisk stil, spetsbågigt krön, försänkt text	Här hvilar stoftet af handlanden P. Nordlund född d. 6/9 1788 död d. 14/9 1857 och hans hustru Ingjerd Nordlund född d. 8/6 1799 död d. 29/4 1868 Ps. 490 v. 5.

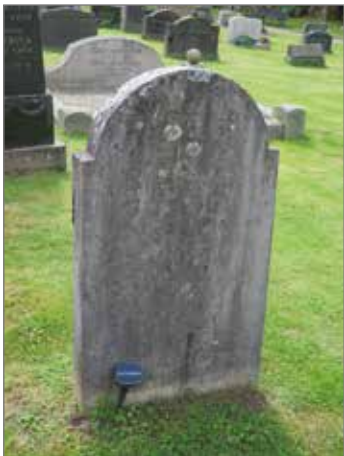
1	169	1863	Rest låg sten i kalksten, rundbågigt krön, försänkt text	Claes Oscar Petersson i Skog född den 17 februari 1854 död den 8 december 1863 (...)

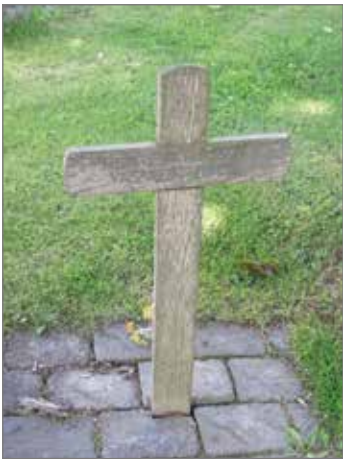
2	71		Rest lågt träkors, inbränd inskription	Henry Petersson Vasared 1915 1916

Skador	Åtgärder, råd om vård	Skadekategori	Kulturhistorisk motivering
Alg- och lavbevuxen	Rengörs varsamt med rikligt med vatten och en mjuk borste, exempelvis rotfruktsborste	2	Bevarad ramgrav, karaktärsskapande på kyrkogården
Alg- och lavbevuxen	Rengörs varsamt med rikligt med vatten och en mjuk borste, exempelvis rotfruktsborste	2	Äldre yrkestitel
Lavbevuxen	Rengörs varsamt med rikligt med vatten och en mjuk borste, exempelvis rotfruktsborste. Bör på sikt dubbas om.	2	Yrkestitel
			Idag ovanlig typ av gravvård, dock troligtvis av senare datering än kyrkogårdens övriga två gravkors i trä
