# Vists kyrkogård

Kulturhistorisk inventering

Ulricehamns kyrkliga samfällighet

Bevarandeplan för gravvårdarna  
 på Vist kyrkogård upprättad  
 av Västarvet 2013-08-23

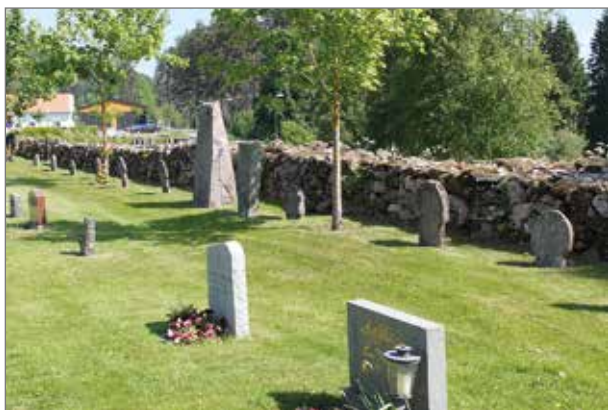
*Den gamla kyrkogården i Vist omringas numera av glesa rader med unga lönnar efter den tromb som år 2005 fällde cirka 100 träd på kyrkogården. foto Karin Lundberg.*

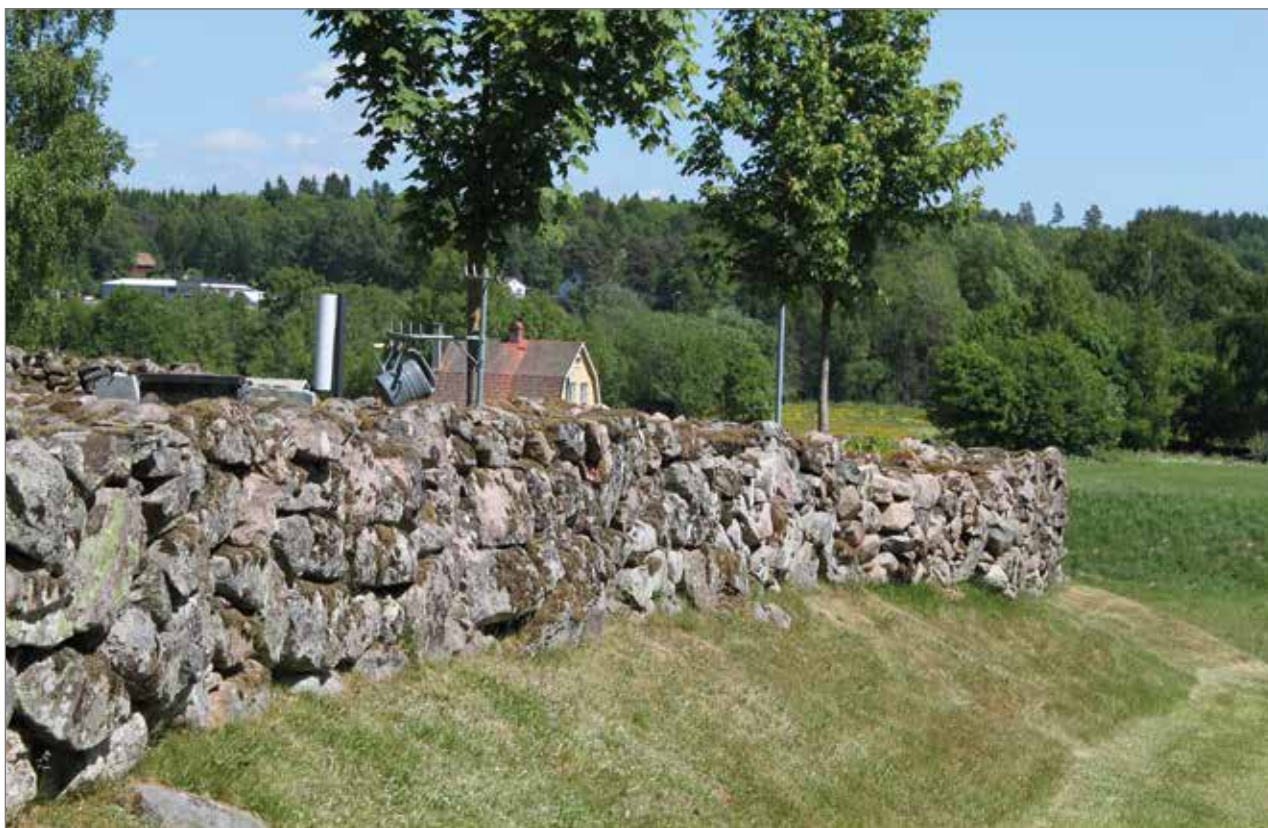
*Den kallmurade stenvallen runt den gamla kyrkogården härstammar sannolikt från mitten eller slutet av 1800-talet. Foto Karin Lunberg*

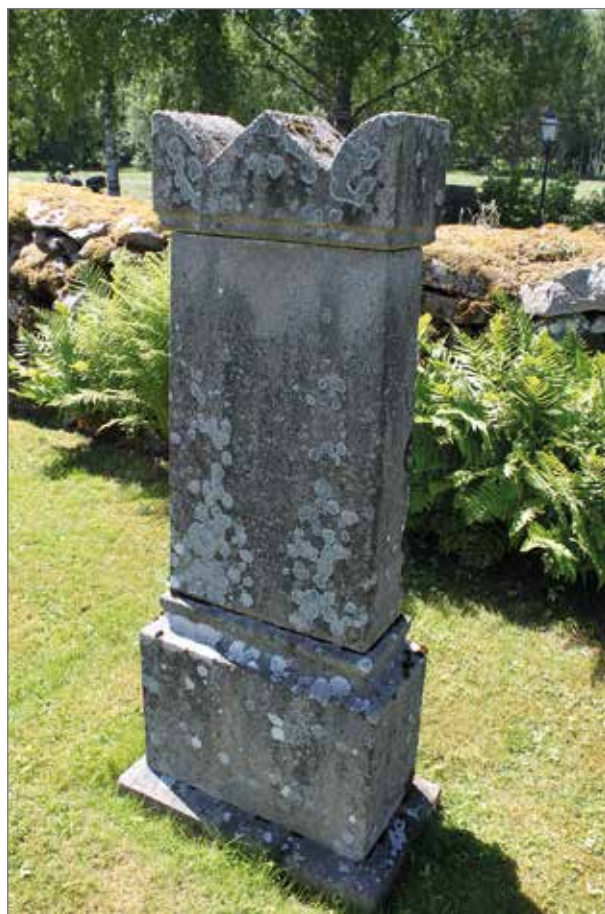
*Kraftigt lavangripen sten gravnummer 10. Lavar som dessa är svåra att få bort på djupet utan att stenen skadas. Foto Karin Lundberg.*

öka vätningen av stenen kan några droppar diskmedel tillsättas tvättvattnet. Riktigt hårda lavar kan mjukas upp genom att stenen under någon vecka står insvept i våta tygsäckar och plast. Några droppar ammoniak i vattnet bidrar också till att mjuka upp lavarna. Därefter kan stenen rengöras med mjuk borste och riklig vattensköljning.

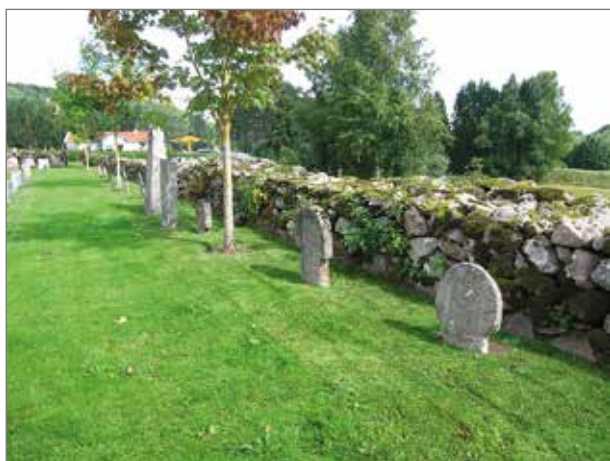
Åtta olika så kallade svampstenar på rad utefter kyrkogårdsmuren. Foto Karin Lundberg.

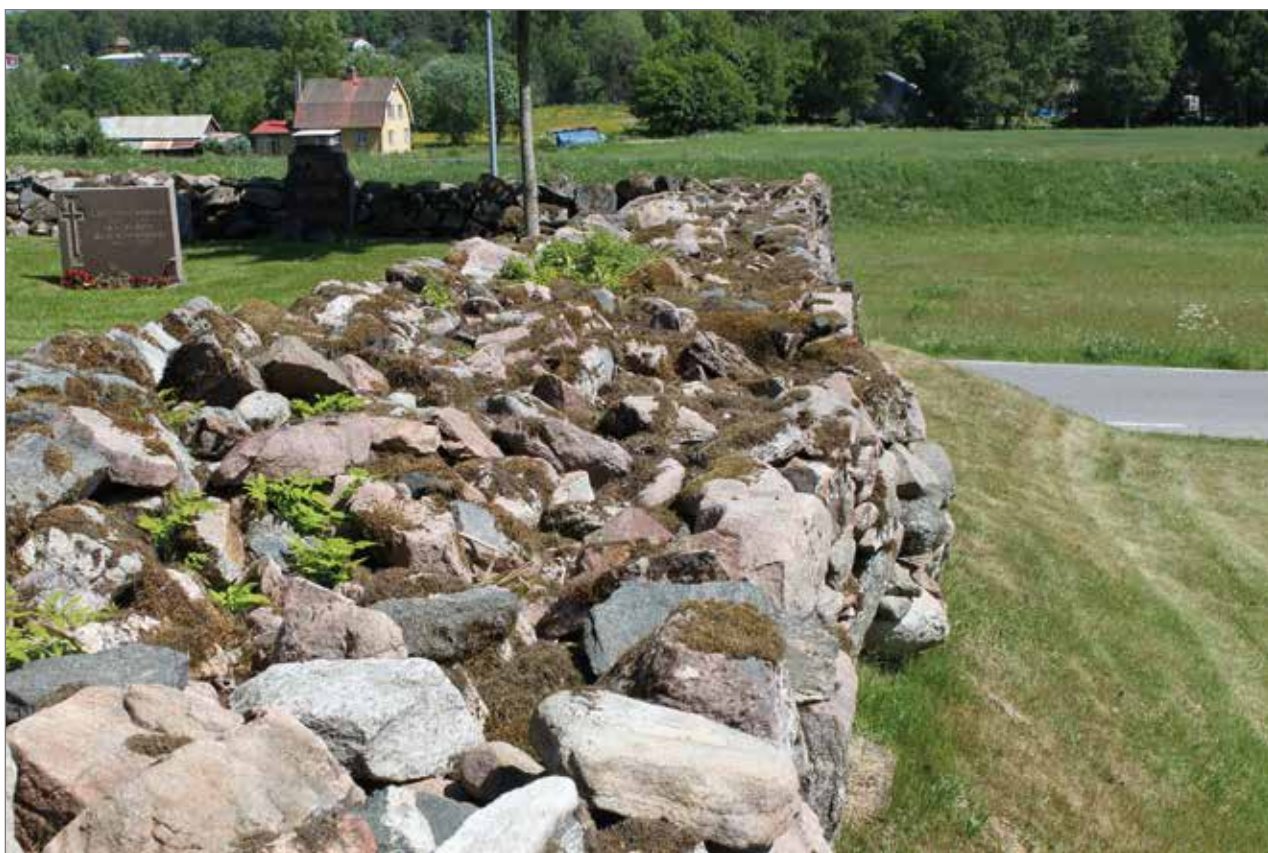
*Delar av kyrkogårdsmuren har rasat på den sydöstra sidan. Foto Karin Lundberg.*

Murar och grindar har endast besiktigats översiktligt. De har miljöskapande värden och skall vårdas väl med sådana material och metoder att deras värden består.

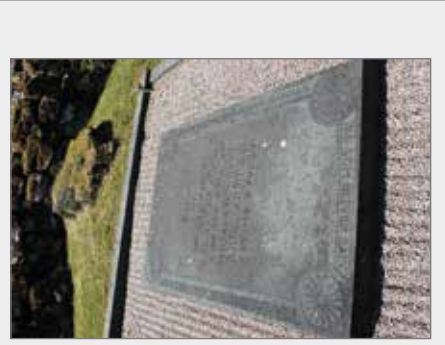
8 kv. 1	1930-talet	Platt liggande polerad sten i stor grusgrav med stenram. Dekor i form av styliserade blommor i varje hörn. Förhöjd text	Vilorum för länsjägmästare Carl Gustaf Åman 19/3 1864 - 7/12 1933 och hans kära hustru Ebba Armfelt 4/6 1862 - 20/5 1928 »Vad som bliver satt- förgängligt det uppstår förgänglighet - i ringhet det uppstår härlighet«

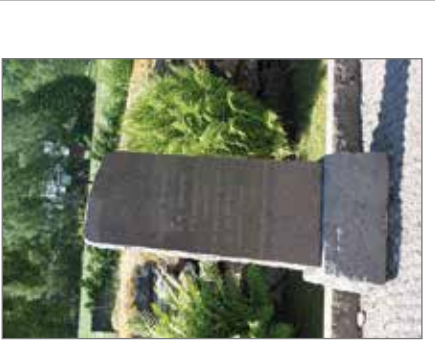
9 kv. 1		Grusgrav med stenram, hög grå sten på sockel och trubbig överdel. Polerad framsida med nersänkt text.	Fredrik Rydbergs och G.W. Åhmans Familjegrav  De som hava vandrat sin väg rätt fram få ro i sina vilorum Es 57:2

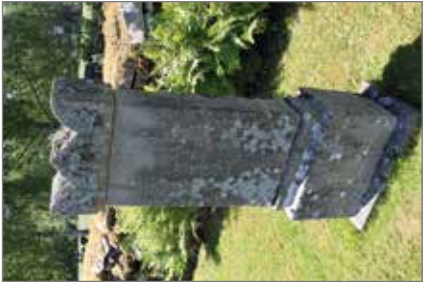
10 kv. 1		Hög sten på sockel med dekorativ överdel, svåräst försänkt text	Makarna A. Brundin 1818-1871 M.Chr. Brundin 1828-1894 Från Vist Brogården	Lavangripen	Rengörs med borste, såpa och mycket vatten.

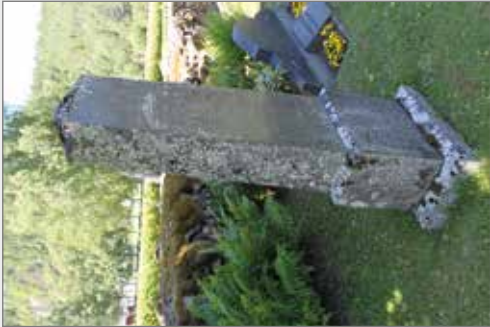
11 kv. 1	1901	Hög grovhuggen obeliskliknande sten med polerad framsida. Försänkt text och dekor i form av ett kors	Makarna lantbrukare S.J. Johansson 1/9 1829 - 12/3 1901 Från Ubbarp och Karolina Johansson F. Kindlund 9/6 1831 - 10/3 1901	Lavangripen	Rengörs med borste, såpa och mycket vatten.

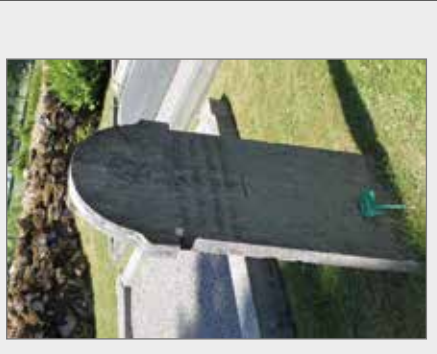
28A kv.1	1860-tal	Tunn hantverksmässig tillverkad gravvård i kalksten, rundad överdel försänkt text	Enkan Anna Hagberg Från Vist Gumnigården Född den 2 oktober 1792 död den 14 september 1862

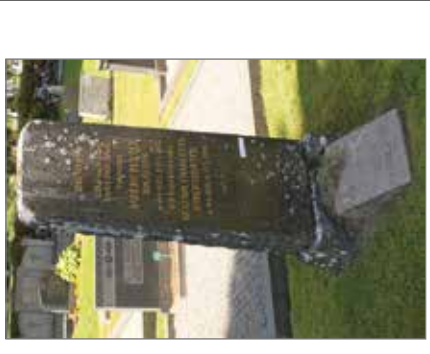
59 kv.1	1900-talets början	Hög grovhuggen sten med polerad framsida, försänkt förgylld text. Liten liggande sten framför	Här hvilar efter mödosamt kärleksfullt arbete Torparen Anders Petter Jonasson 10/5 1825- 3/5 1903 Och hans kära maka Gustava Charlotta Andersdotter 21/6 1821 - 25/73 1889 Uppb.14.13 Berna 1854-1919	Lavangripen	Rengörs med borste, såpa och mycket vatten.

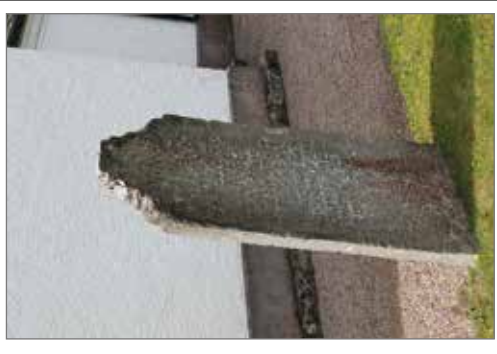
61 kv. 1		Tunn hantverksmässigt tillverkad gravvård i kalksten, trappstegsgavel och försänkt text	<p>Här hvilar ett Hedersamt par Comminstern för Ulricehamns lant- församling Jo- nas Winborn f.1700 död 1778 samt den kära ma- kan Ingeborg född 3 sept. 1712 död 1773</p>	Lavangripet	Rengörs med borste, såpa och mycket vatten

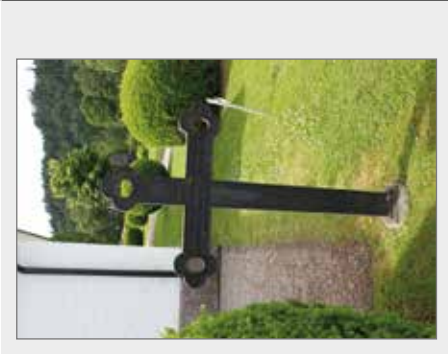
62 kv. 1	1850-tal	Gjutjärnskors där armarna avslutas med blomdecor med urstansade hål	<p>Gudsfruktan utan skr—Redlighet utan konst arbet- samhet utan egenlytta förnöjsamhet med litet . Här hvilar dom A. Winkrantz f.1775 d. 1841 Hans fru Christina Sahlberg d.1841 Mams Lovisa och Beata Sahlberg d.1852</p>

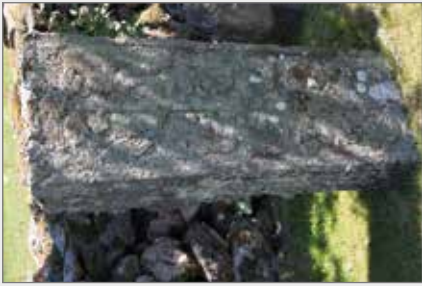
INR 8		Trapetsformad lilsten med rak topp av sandsten. Nedre delen av stenen är nergrävd i marken. Stenen är hitflyttad och står idag vid kyrkogårdsmuren öster om kyrkan. Lilstenen finns i fornlämningsregistret som bevakningsobjekt.

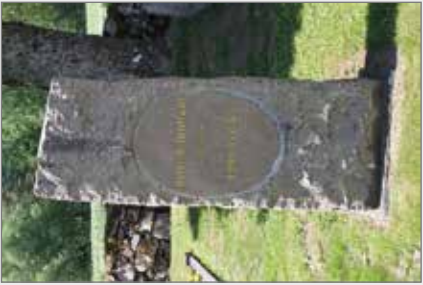
32 kv. 1		Grovhuggen hög sten med oval polerad platta med försänkt förgylld text	Fritz Johansson Öfragärde Familjegrav			Ja

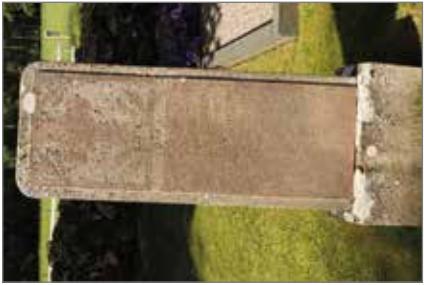
36 kv.1	1910-tal	Hög sten på sockel med polerad framsida, dekor i form av blad och ett försänkt förgylld text. Liten sten bredvid.	Här vila makarna Gustav Anderrsson 4/1 1831- 575 1918 Britta Andersson 24/3 1834- 5/11 1910 Från Härst Karlsgården Ester 1916-1918	lavbeväxt		Ja

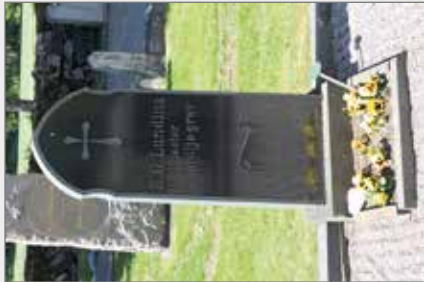
43 kv.1		Grusgrav med stenram. Hög rest sten med spetsig överdel. Polerad svart framsida med dekor i form av ett kors. Försänkt text	E.G. Lundins Hester Familjegrav			Ja

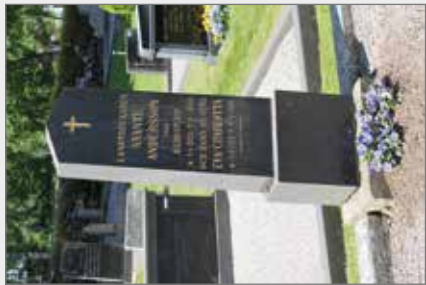
60 kv.1		Grusgrav med stenram. Hög obeliskliknande sten, avsmalnande upptill. Försänkt förgylld text, dekor i form av ett kors. Mindre gravvård intill	Landbrukaren Svante Andersson från Herrstorp 9/9 1823 -11/1 1881 och hans hustru Eva Charlotta 11/4 1831 -19/5 1896 Isak Andersson Från Vist Gunnagård 1826-1907

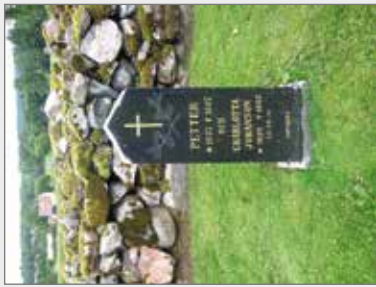
<p>291</p>		<p>Medelhög obeliskliknande sten, spetsig upptill. Försänt förgyllt text, dekor i form av två korsande trädgrenar.</p>		<p>Petter 1837-1907 och Charlotta Johansson 1834 - 1895 ES.43.25 Från Ryet</p>
