# Nynäshamns kyrkogård

Kulturhistorisk inventering av gravvårdar  
**2018**

Detta är en rapport som presenterar resultaten av den kulturhistoriska inventeringen av gravvårdarna på Nynäshamns kyrkogård. Den inbegriper historik, dokumentation, kulturhistorisk analys samt rekommendationer för de kulturhistoriskt intressanta gravvårdarnas skötsel och bevarande.

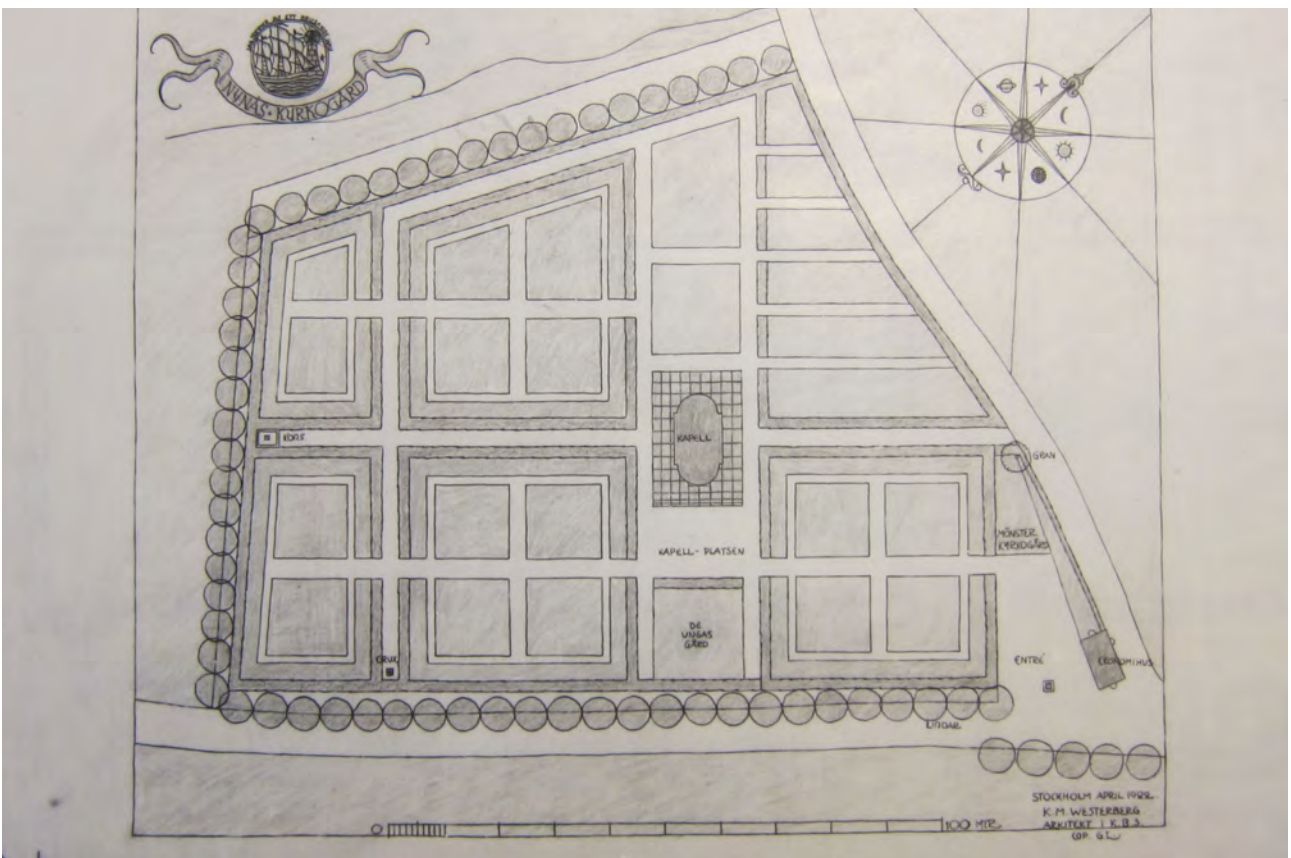
En ritning gjord 1922 av arkitekt K. M. Westerberg visar hur man tänkte sig utformningen av kyrkogården som helhet (se figur 6). Gravfält 1 utgjordes vid denna tid av en regelbunden kvadrat med fyra lika stora kvarter som delades av korsformade huvudgångar. Runt varje kvarter löpte mindre gångar som innebar att de större familjegravarna avskiljdes från de inre kvartersområdena. I söder fanns planer på fyra liknande gravfält medan området i väster skulle bestå av långsmala kvarter. Kyrkogården omges på

Figur 6. Arkitekt K. M. Westerbergs förslag till utformning av Nynäshamns kyrkogård daterad 1922 (Stockholms Stadsarkiv).

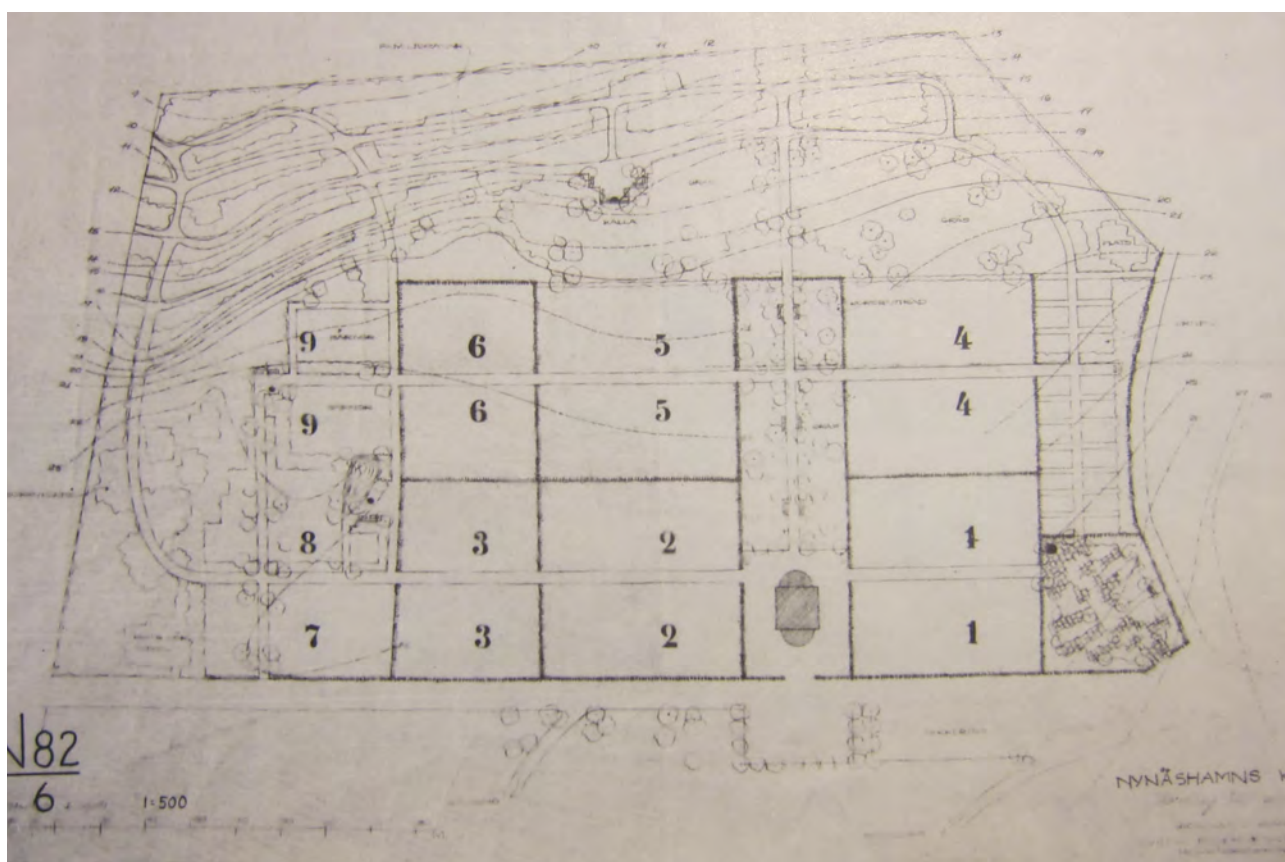
Figur 7. Landskapsarkitekterna Bauer och Winthers förslag till kyrkogårdens gestaltning 1948. I detta förslag ingick även ett större urnfält i norr. På ritningen framgår topografins sluttning i väster där gravfält bl.a. 7 är beläget idag (ATA, Riksantikvarieämbetet).

Enligt deras förslag skulle varje grav omges av tukta häckar samt att enskilda gravägare fritt ska kunna välja typ av minnesvård så länge de undviker alltför stora avvikelser från de befintliga.

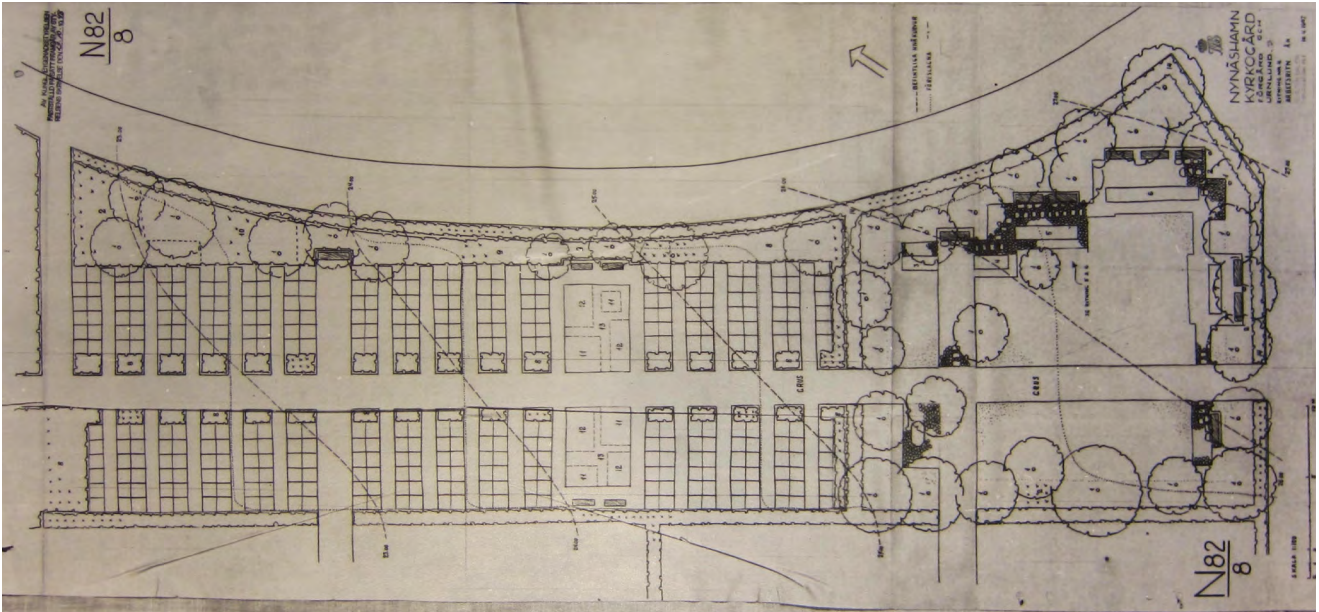
Figur 11. Detaljritning av urnlund och förgård vid kyrkogårdens entré som Bauer och Winther föreslog 1948 (Stockholm, Stadsarkivet).

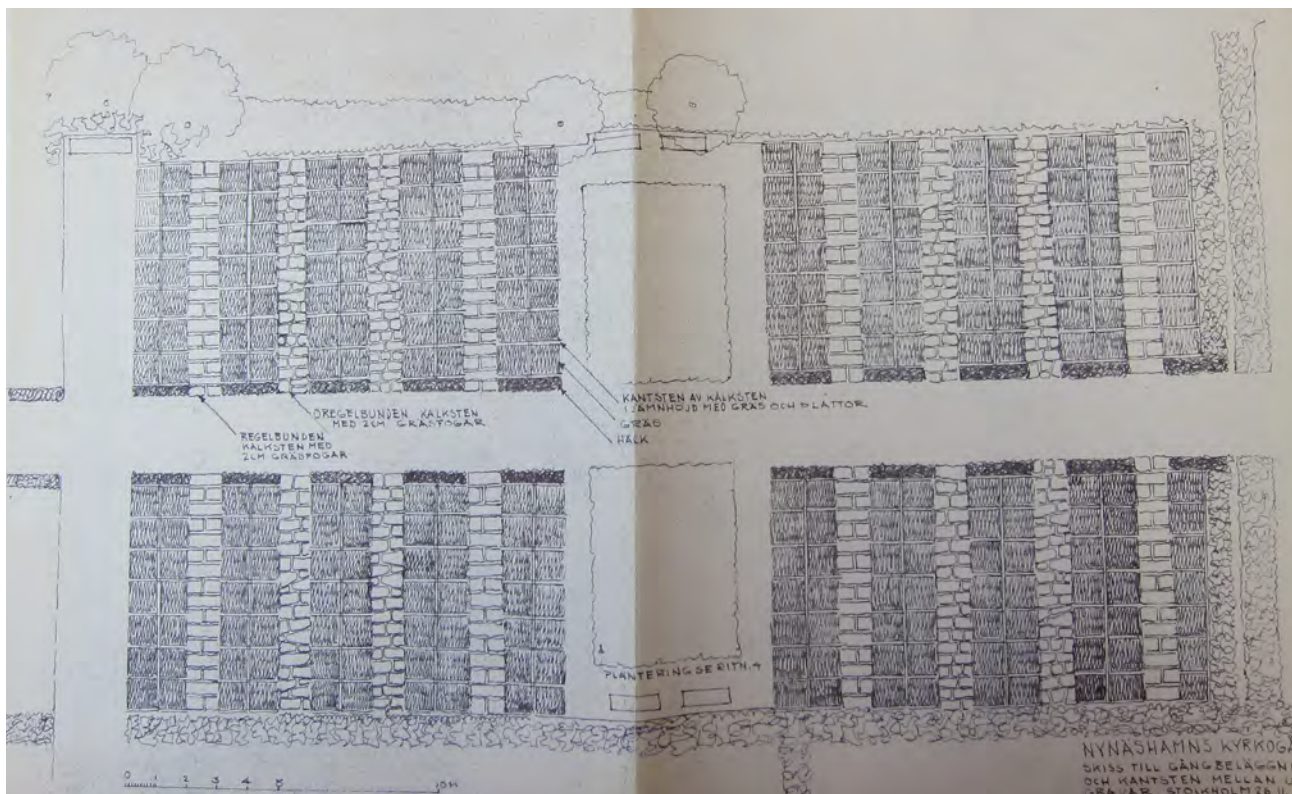
Figur 12. Skiss till kantsten och gångbeläggning mellan gravraderna i urnfältet i norr. Bauer och Winther, 1951 (Stockholm, Stadsarkivet).

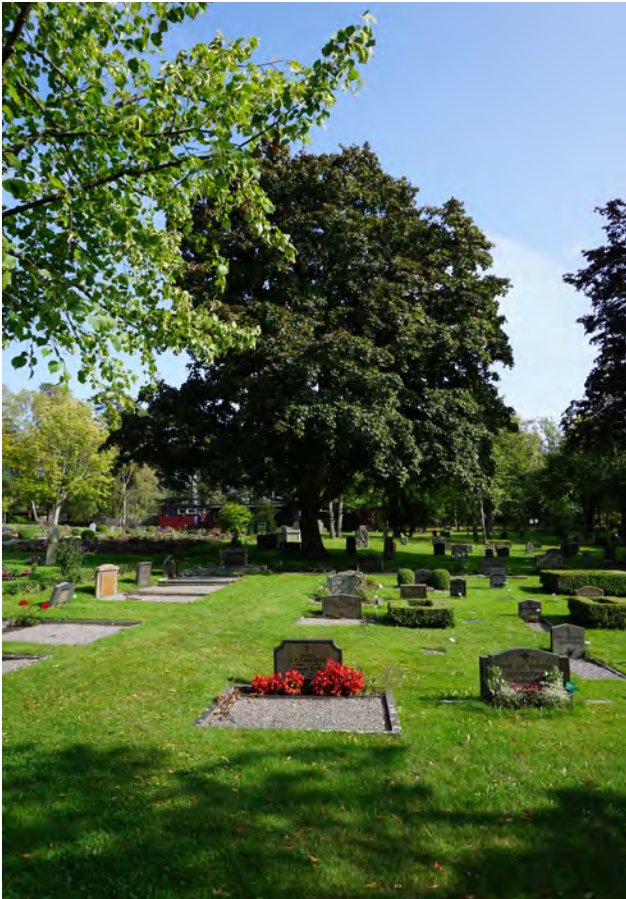
Figur 16. Gravfält 4 med spridda ramgravar och grusade ytor.

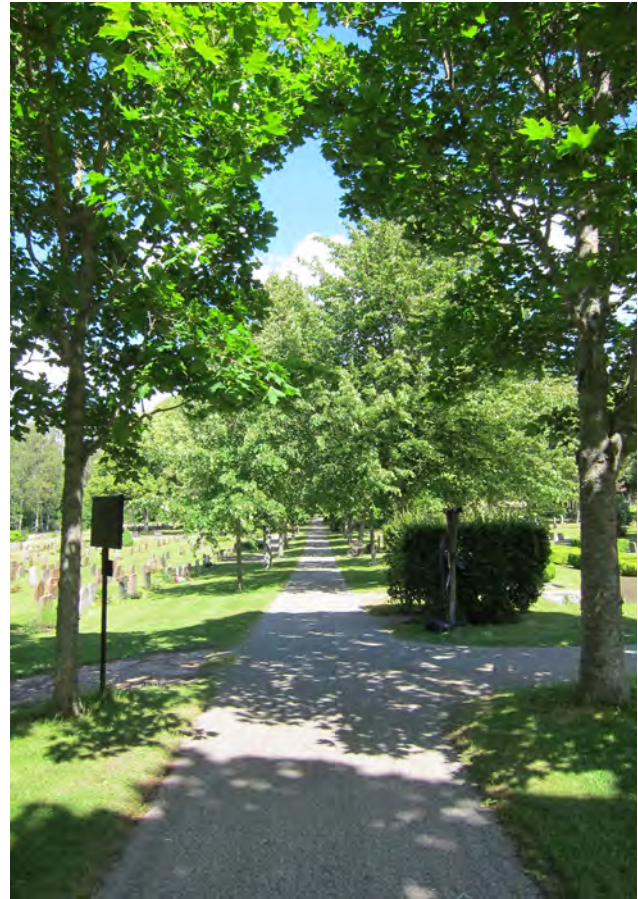
Figur 17. En axiell huvudgång som löper genom hela kyrkogårdsområdet i nord-sydlig riktning.

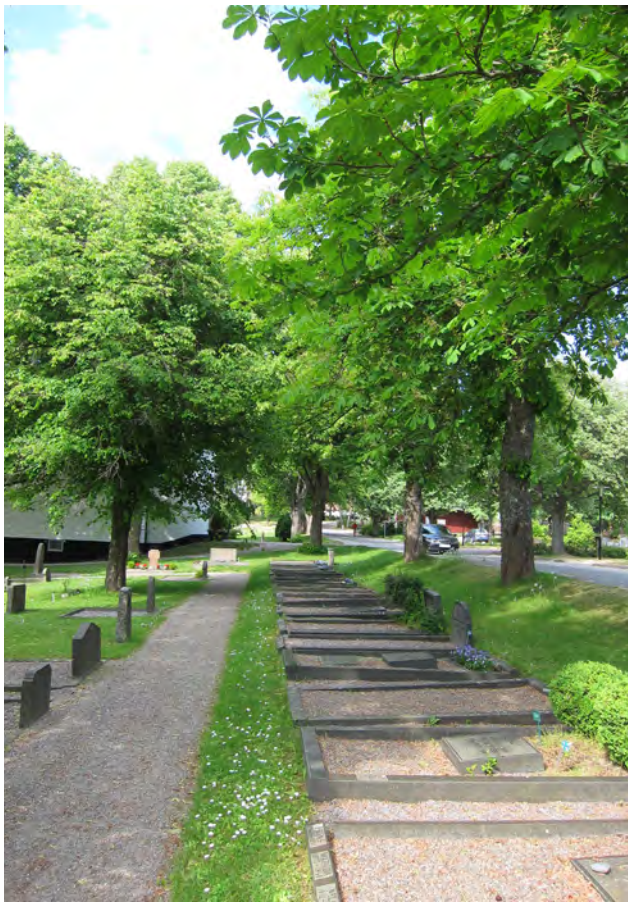
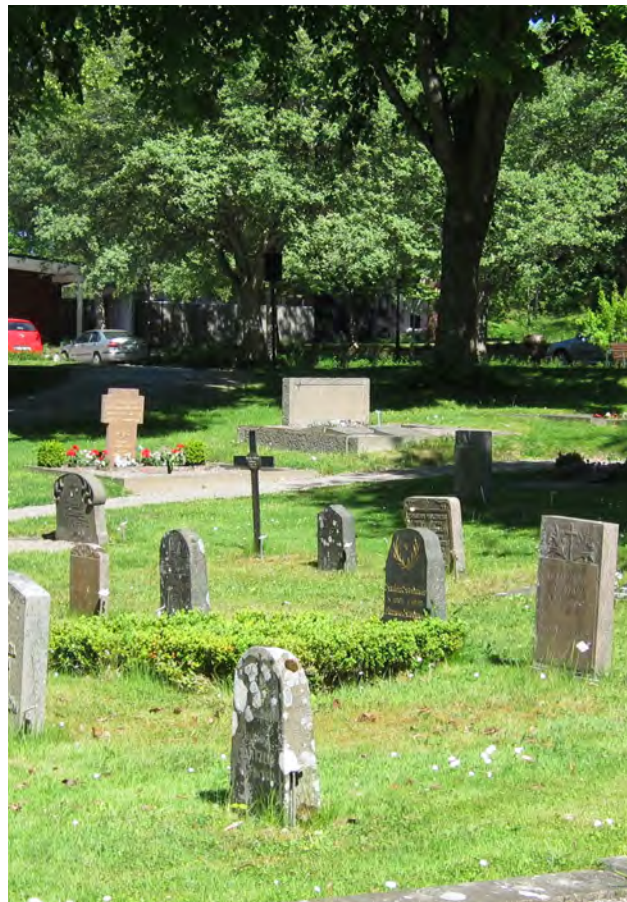
Figur 20. Gravfält 2 med en rad stenramar som är belägna längs området östra sida nära vägen.

Figur 21. Gravfält 2, inne i kvarteret.

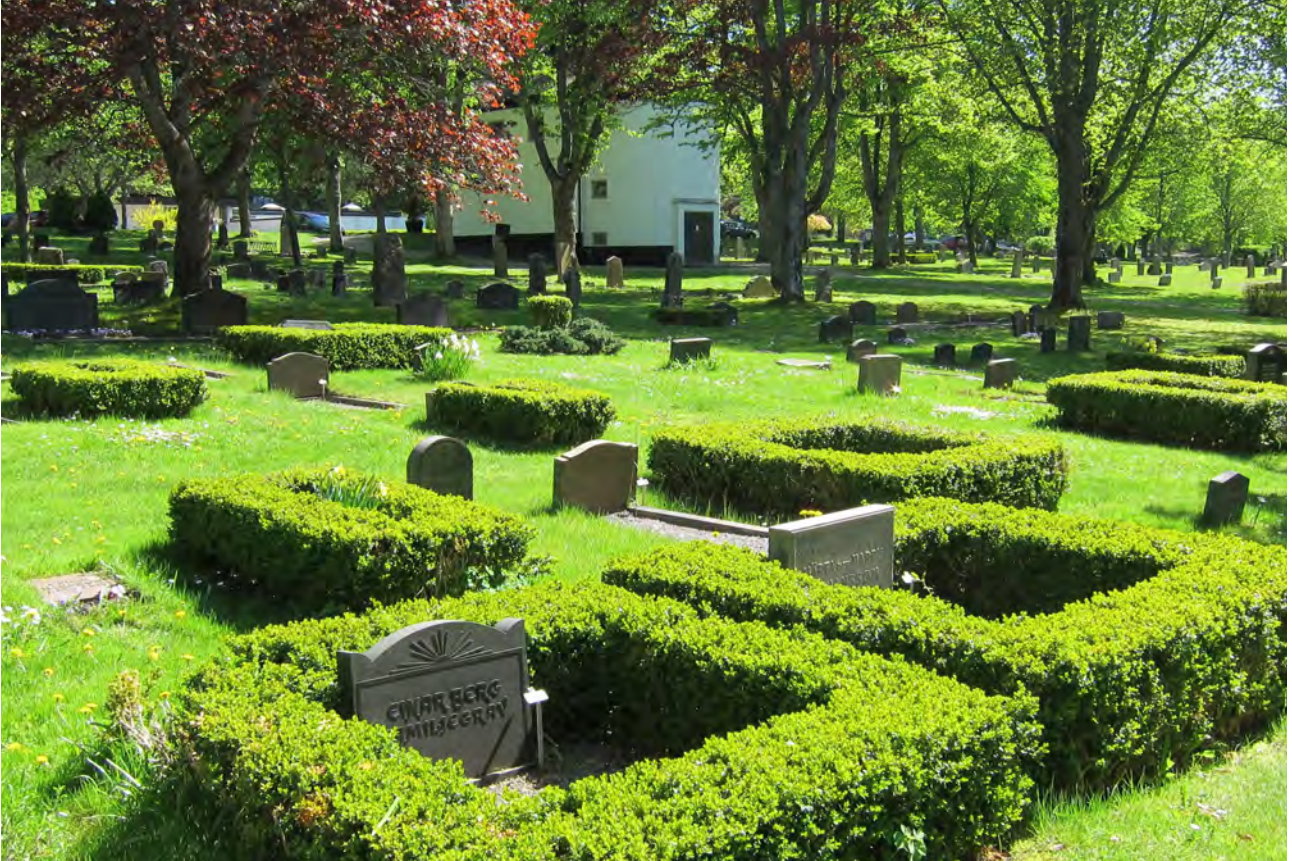
Figur 23. Gravfält 4 med gravar omgivna av buxbomshäckar.

rådet togs i bruk på 1940-talet och merparten gravar är från denna tid. En stor andel sammanhängande gravplatser med stenramar finns längst i väster och intill den grusgång som tidigare löpt runt området. Längre österut finns flera gravvårdar som är omgärdade med buxbomshäckar (figur 23). Idag är hela gravfältet grästäckt.

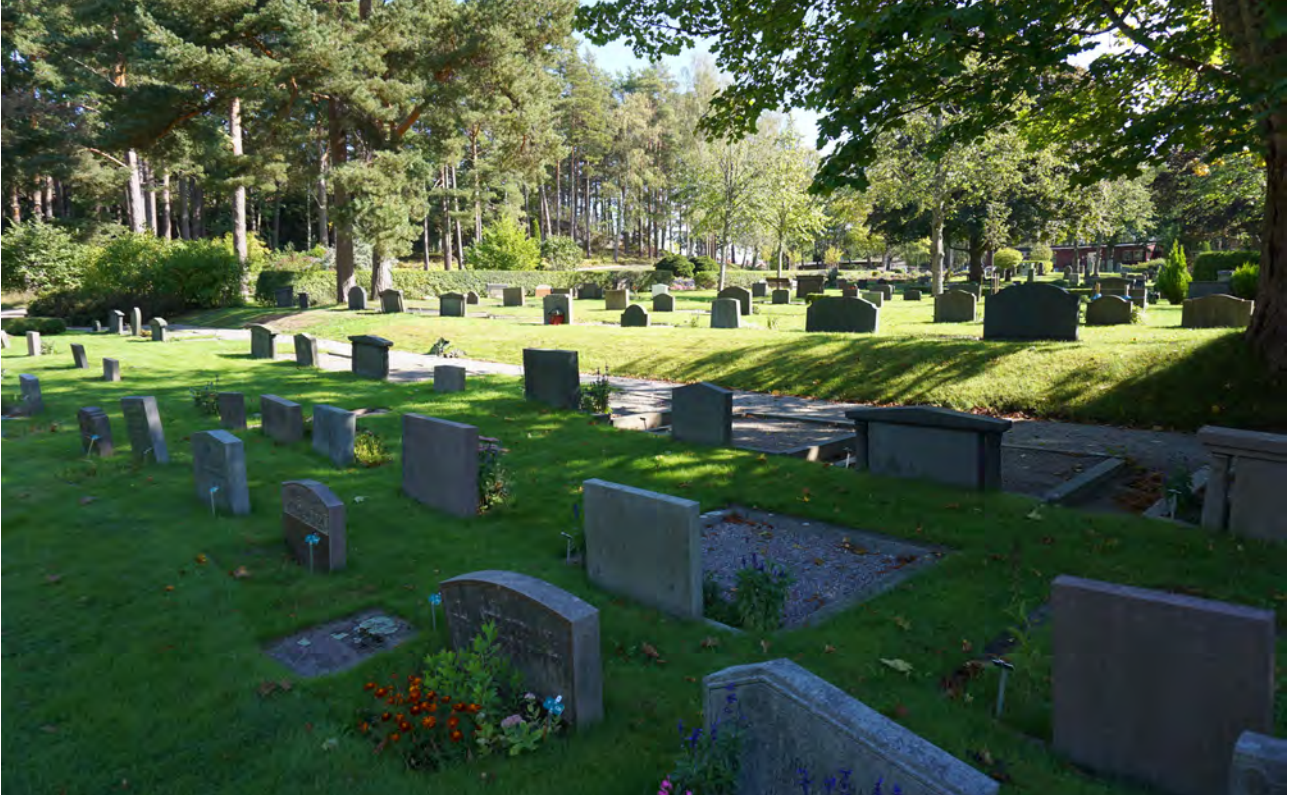
Figur 26. Gravfält 7 är beläget i en sluttande topografi och utgörs av ett långsmalt område. I fonden syns gravfält 4.

Gravfält 7 ligger nedanför en sluttning i terrängen väster om gravfält 4 och är inte synligt från kyrkogårdens centrala delar. Området består av ett enhetligt, sammanhängande kvarter som iordningställdes på 1950-talet. Låga, breda gravvårdar dominerar området. En del har stenramar och grusade ytor (figur 26).

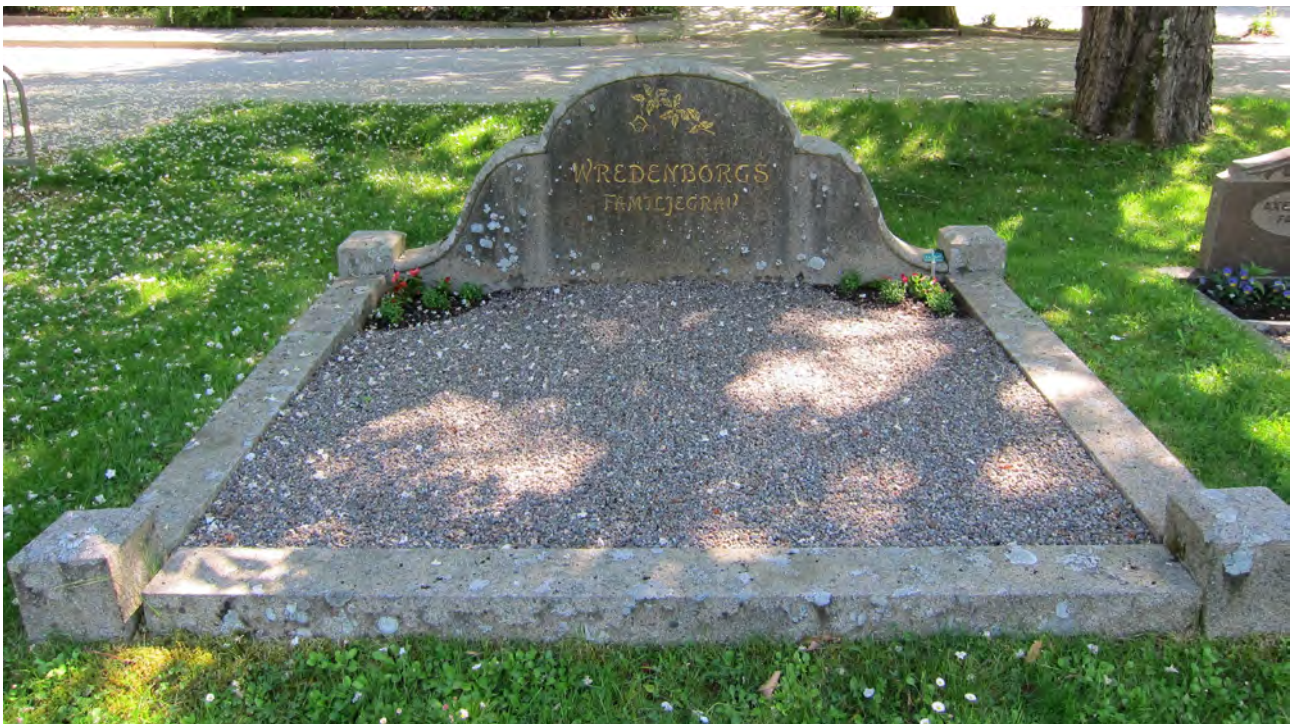
Figur 29. Grav nr 55-57 med stenram och pollare samt grusad yta, belägen i gravfält 1.

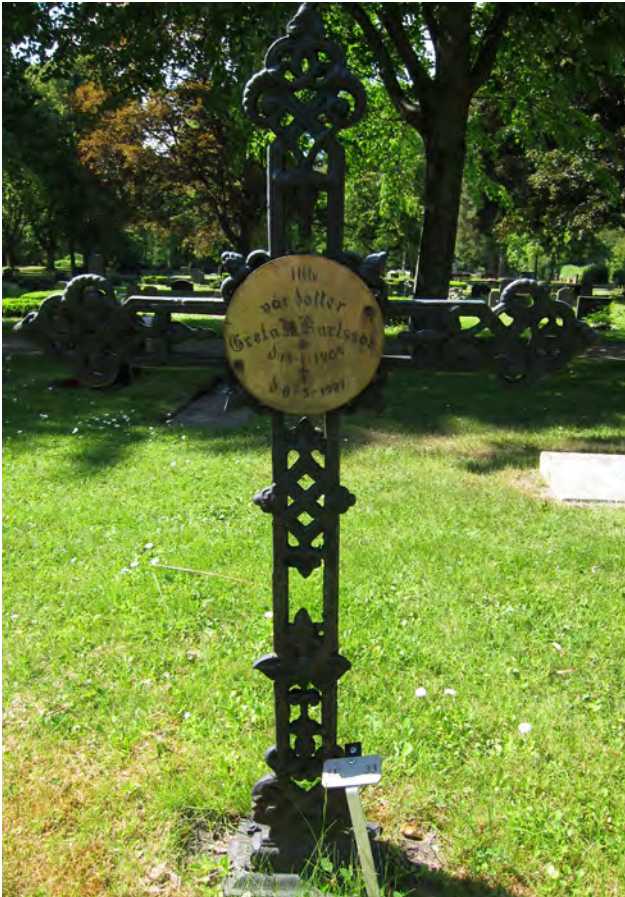
Figur 33. En av de äldre gravvårdarna av järn från 1921 i gravfält 1.

Vårdar av järn är en kategori för sig, som kräver kontinuerligt underhåll. Vid ommålning befrias järnet från rostbeläggning med stålborste. Därefter grundas järnet med mönja och strykes med linoljafärg. Lagningar bör anföras åt hantverkare eller konservator med erfarenhet av järnlagningar .

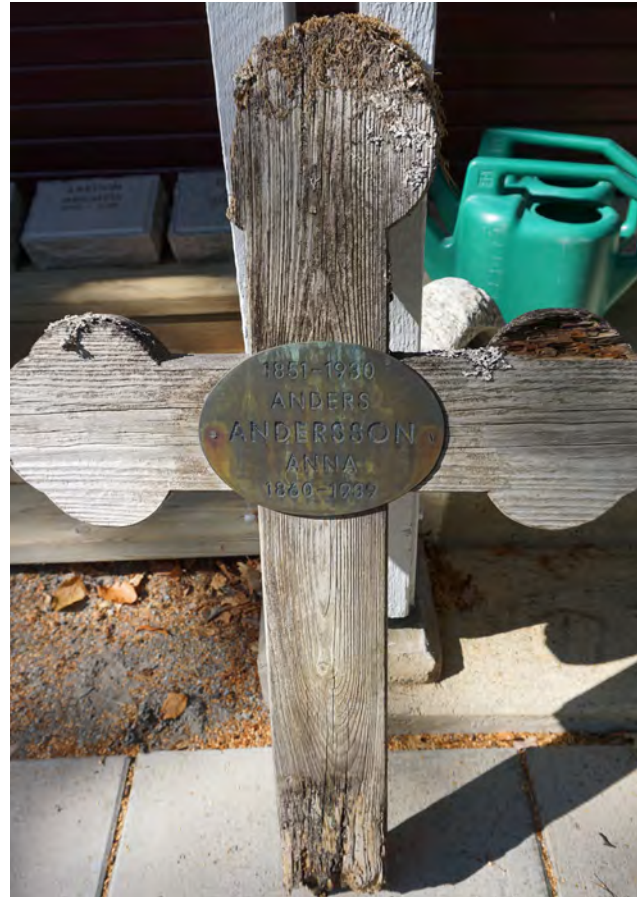
Figur 34. Ett av de äldsta träkorsen från 1930 är sedan hösten 2018 intaget för underhåll över vintern, ursprungligen från gravfält 1.

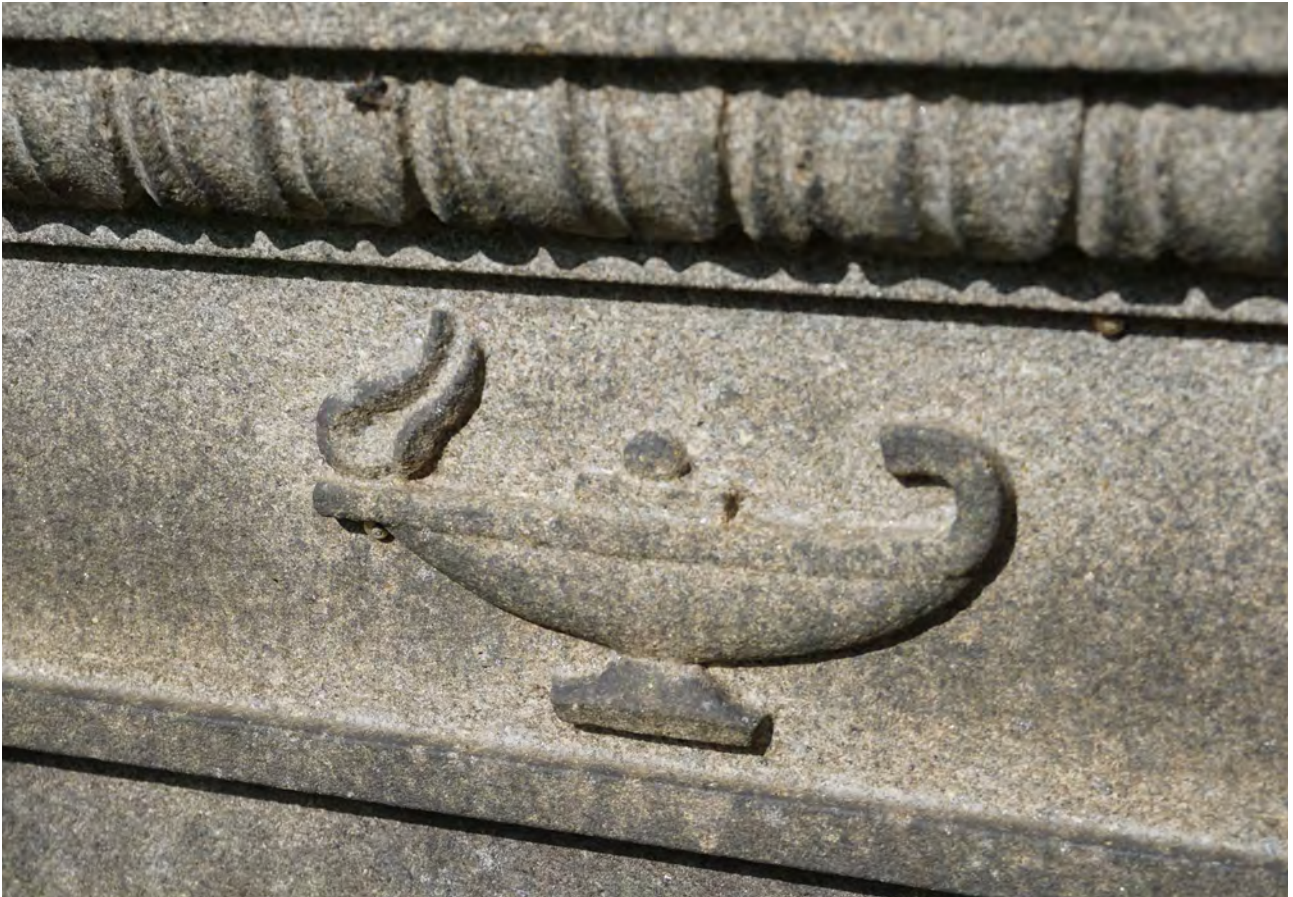
Figur 35. En av de vanligaste symbolerna är oljelampan som står för andens ljus och evigheten.  
Figur 36. En vackert utförd gravsten med palmlblad.

Dekoren vid denna tid var ofta stereotypiserad i form av lagerkransar, palmlblad, oljelampor och olika blomstermotiv.

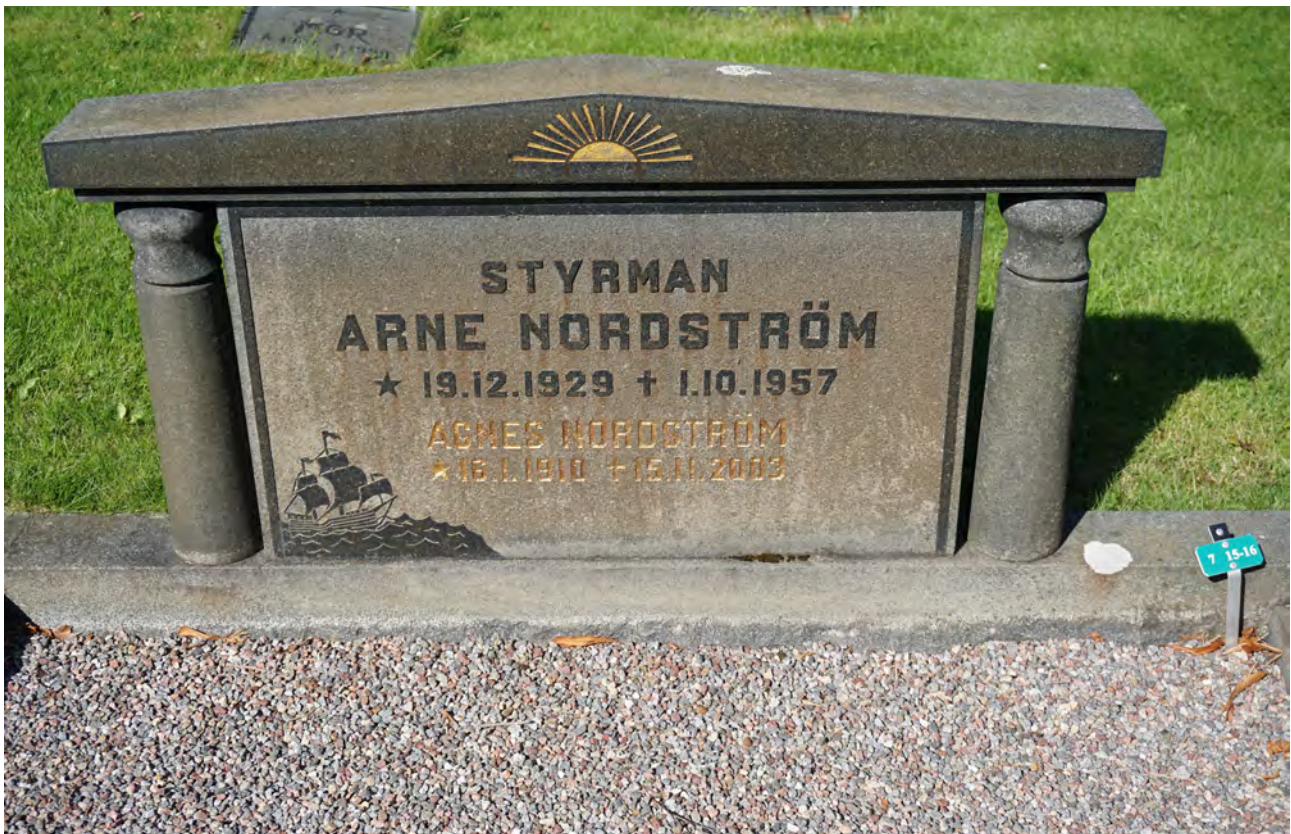
Figur 37. Gravvård med tempelformad utformning med solen som central symbol. Bilden på skeppet ska sammankopplas med personens yrke, gravfält 7.

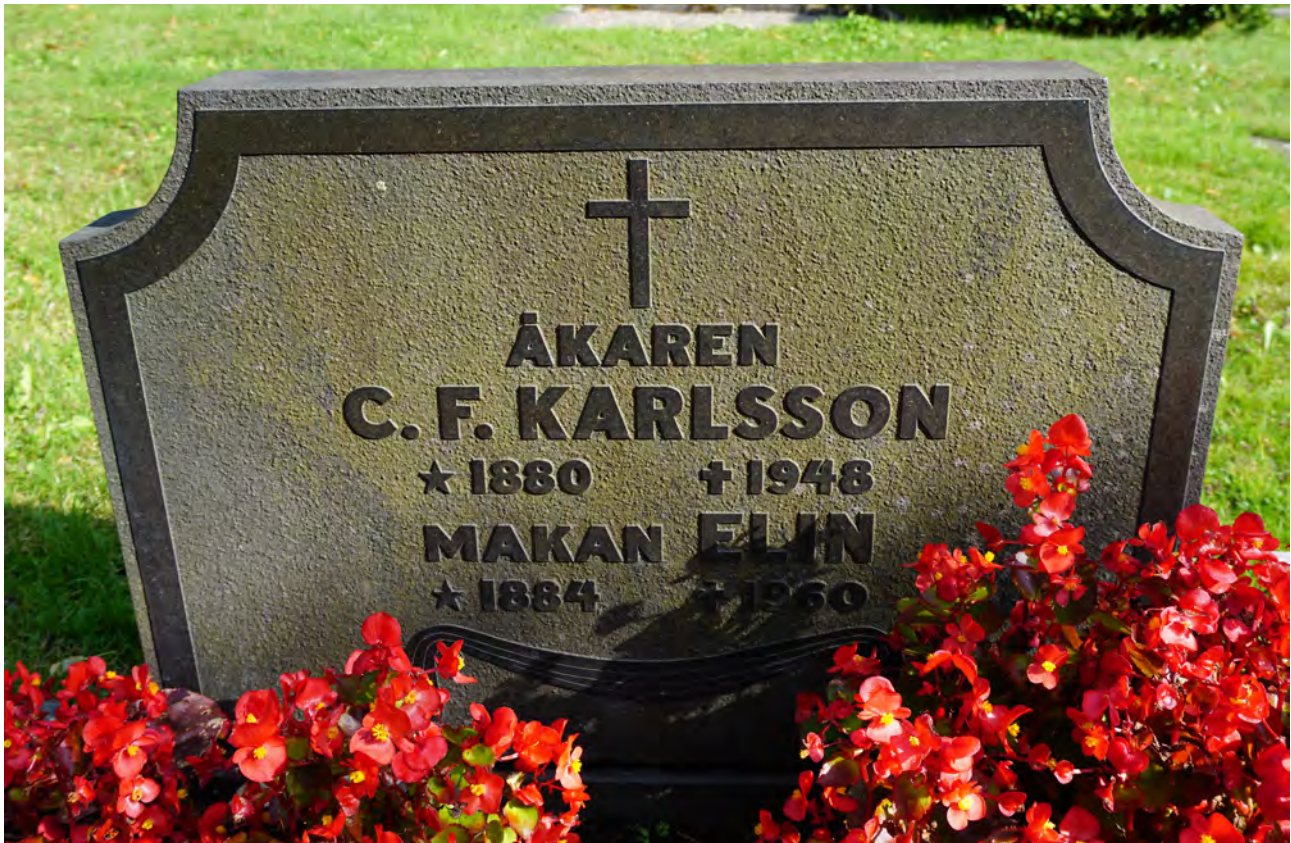
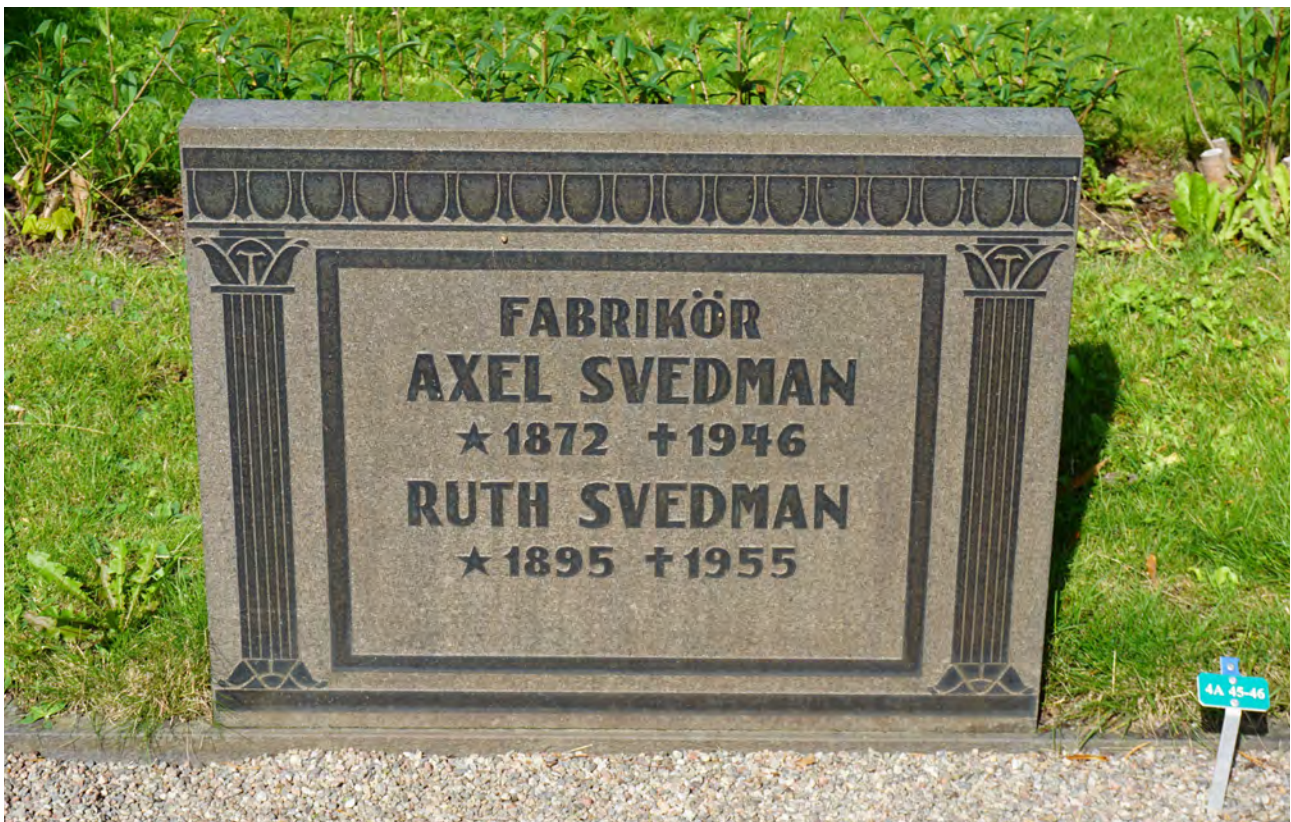
- Figur 39, överst föregående sida. En av de äldre stenarna från 1918 med yrkesbeteckning, gravfält 1.  
Figur 40, föreg sida. Yrkesbeteckningar står ibland på stenramarna, som i detta fallet urmakare, gravfält 2.  
Figur 41, överst denna sida. Åkare var ett viktigt yrke på en så central omlastningsplats som Nynäshamn, gravfält 4.  
Figur 42. Fabrikör är ett yrke som kan kopplas till samhällets urbana utveckling under 1900-talet, gravfält 4.

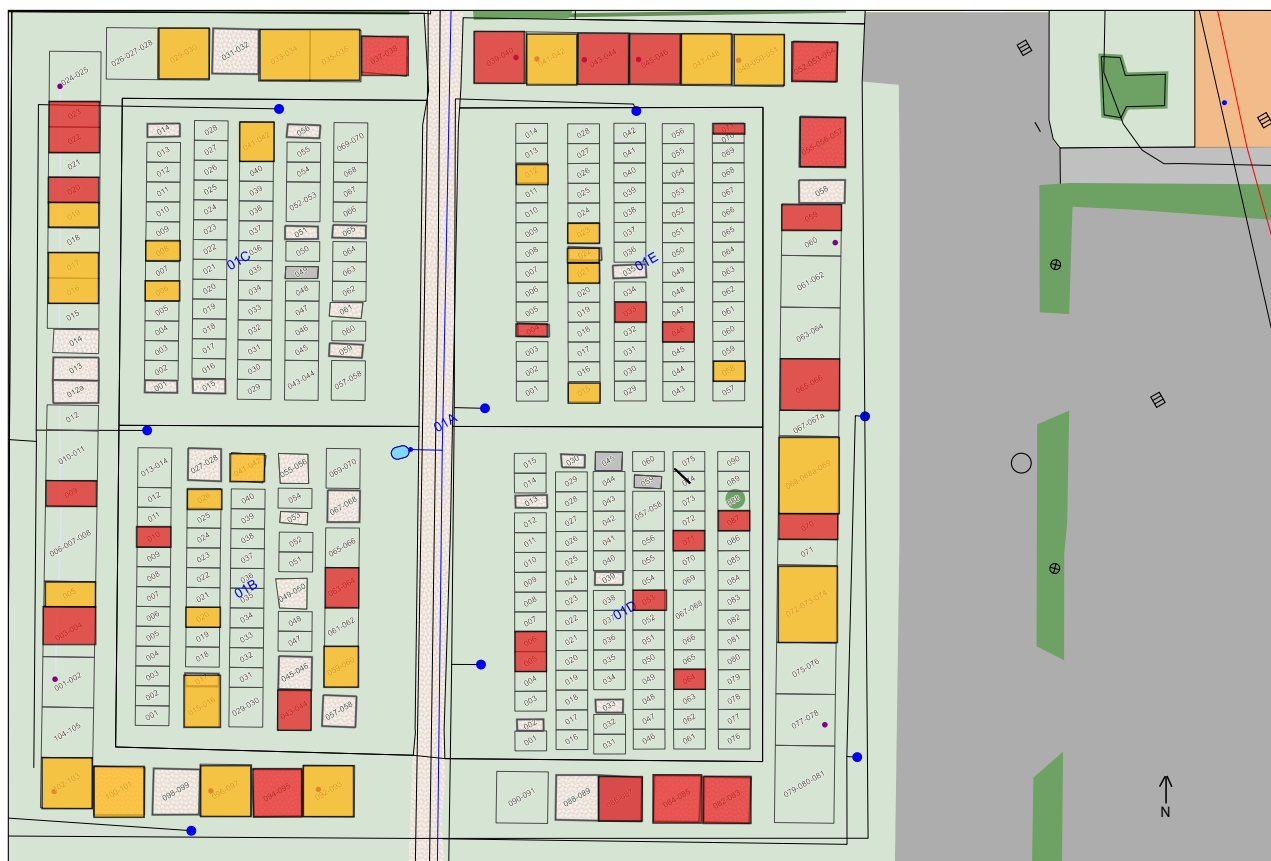
Figur 43. Översikt över gravvårdar med kulturhistoriskt värde i gravfält 1. Röd färg indikerar gravar med mycket högt kulturhistoriskt värde, de gulfärgade har klassats som kulturhistoriskt värdefulla.

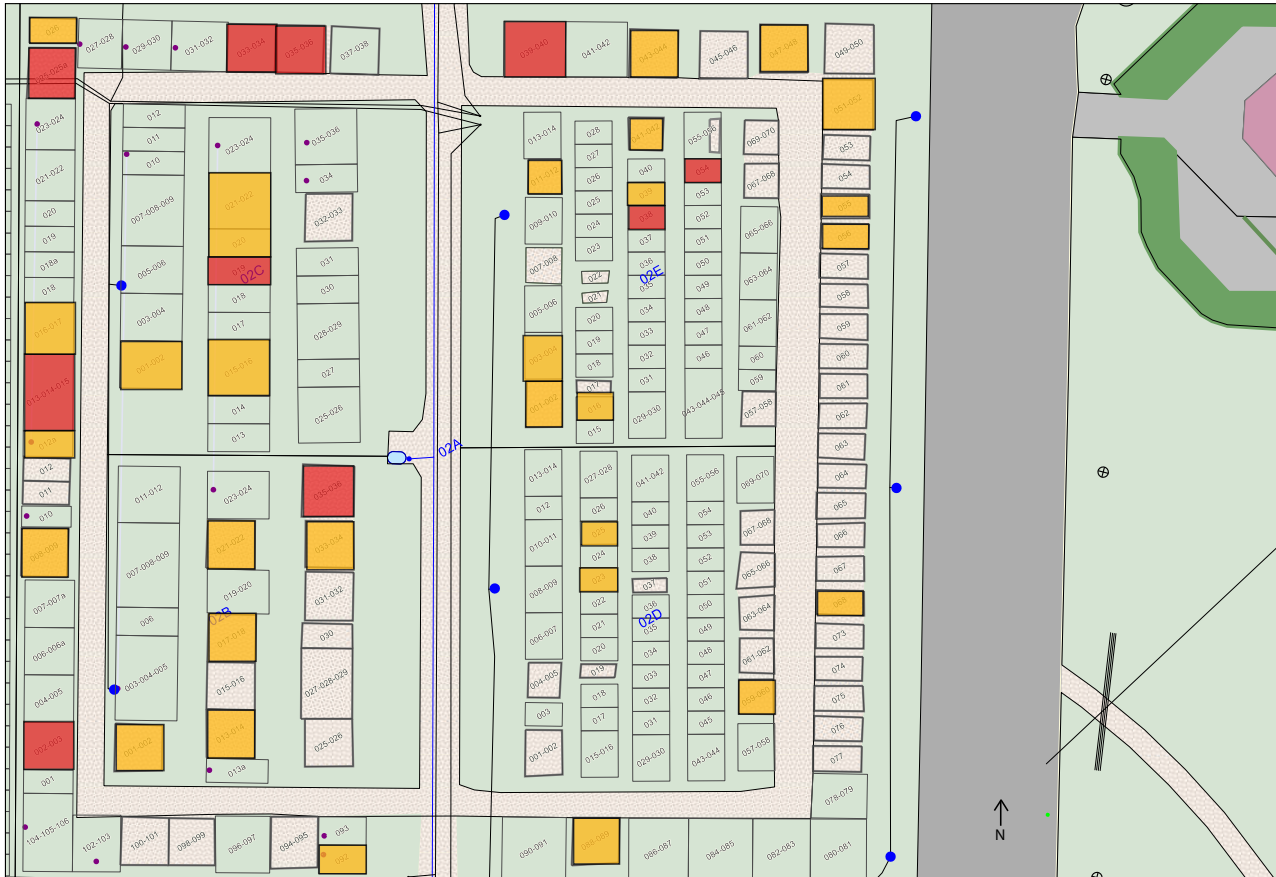
Figur 46. Översikt över gravvårdar med kulturhistoriskt värde i gravfält 2. Röd färg indikerar gravar med mycket högt kulturhistoriskt värde, de guldfärgade har klassats som kulturhistoriskt värdefulla.

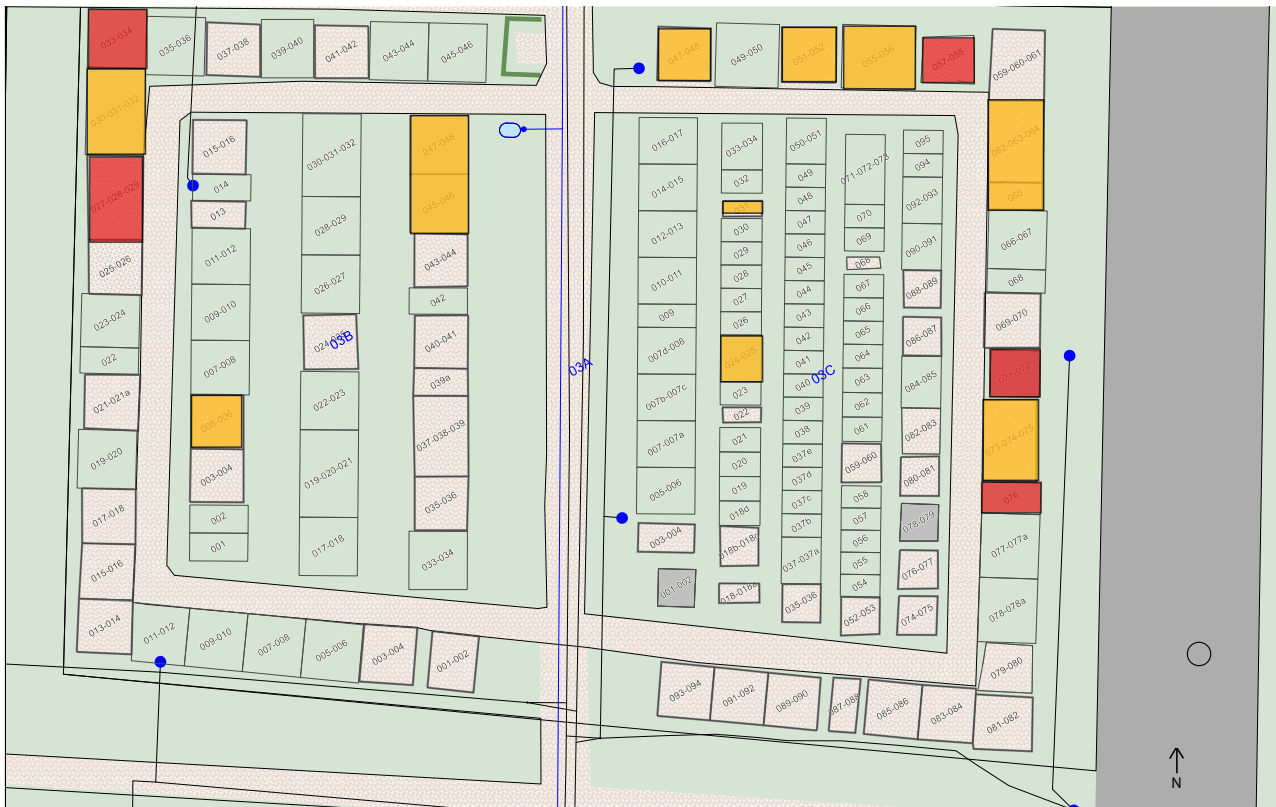
Figur 47. Översikt över gravvårdar med kulturhistoriskt värde i gravfält 3. Röd färg indikerar gravar med mycket högt kulturhistoriskt värde, de guldfärgade har klassats som kulturhistoriskt värdefulla.

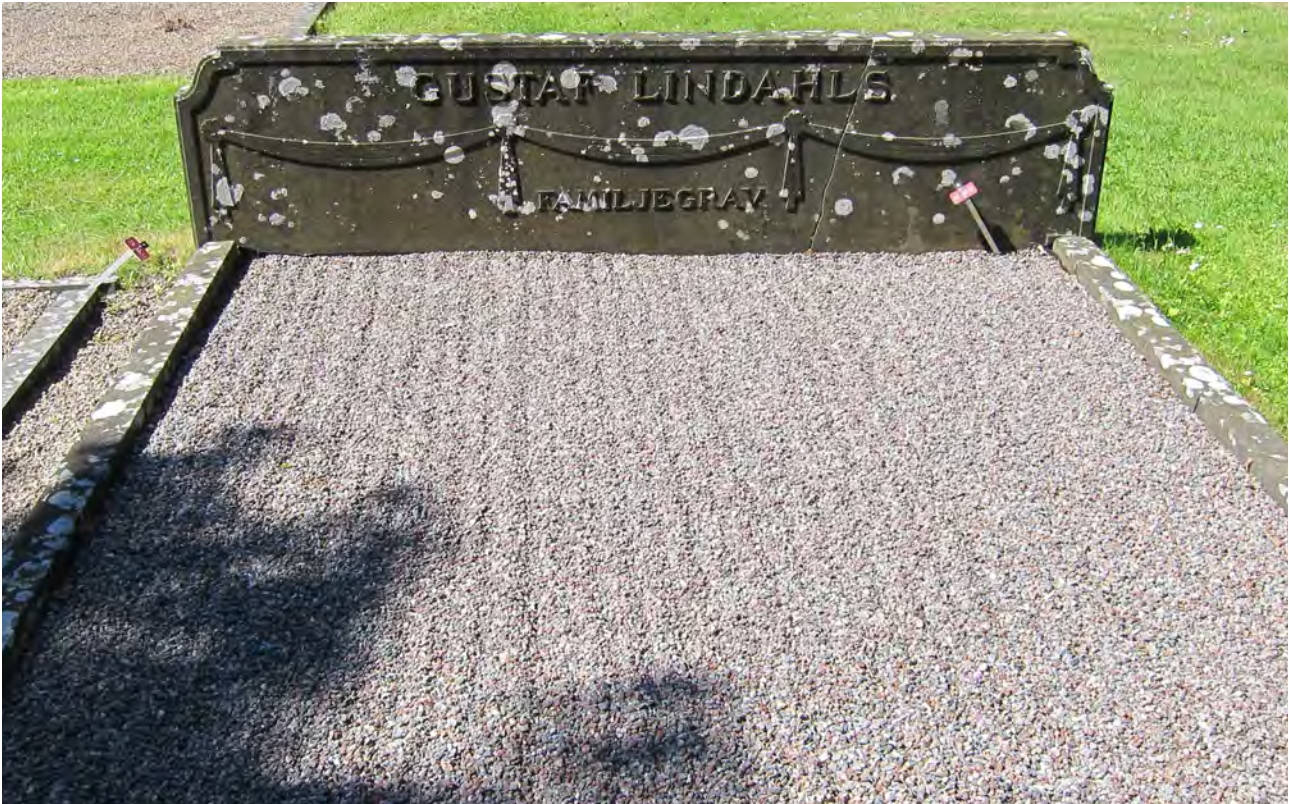
Figur 48. Ståttlig grav med stenram och konstkrattad grusläggning belägen i gravfält 2.

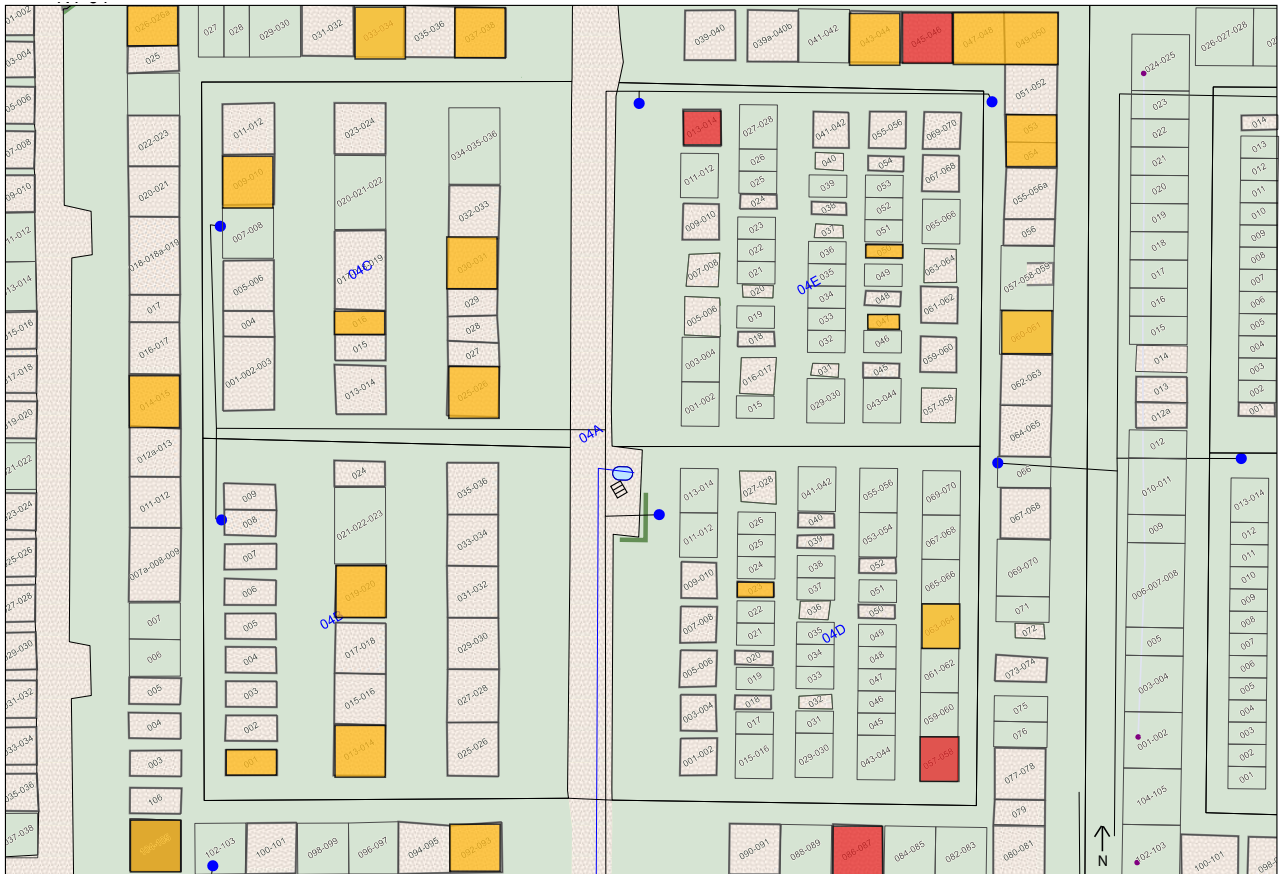
Figur 49. Översikt över gravvårdar med kulturhistoriskt värde i gravfält 4. Röd färg indikerar gravar med mycket högt kulturhistoriskt värde, de guldfärgade har klassats som kulturhistoriskt värdefulla.

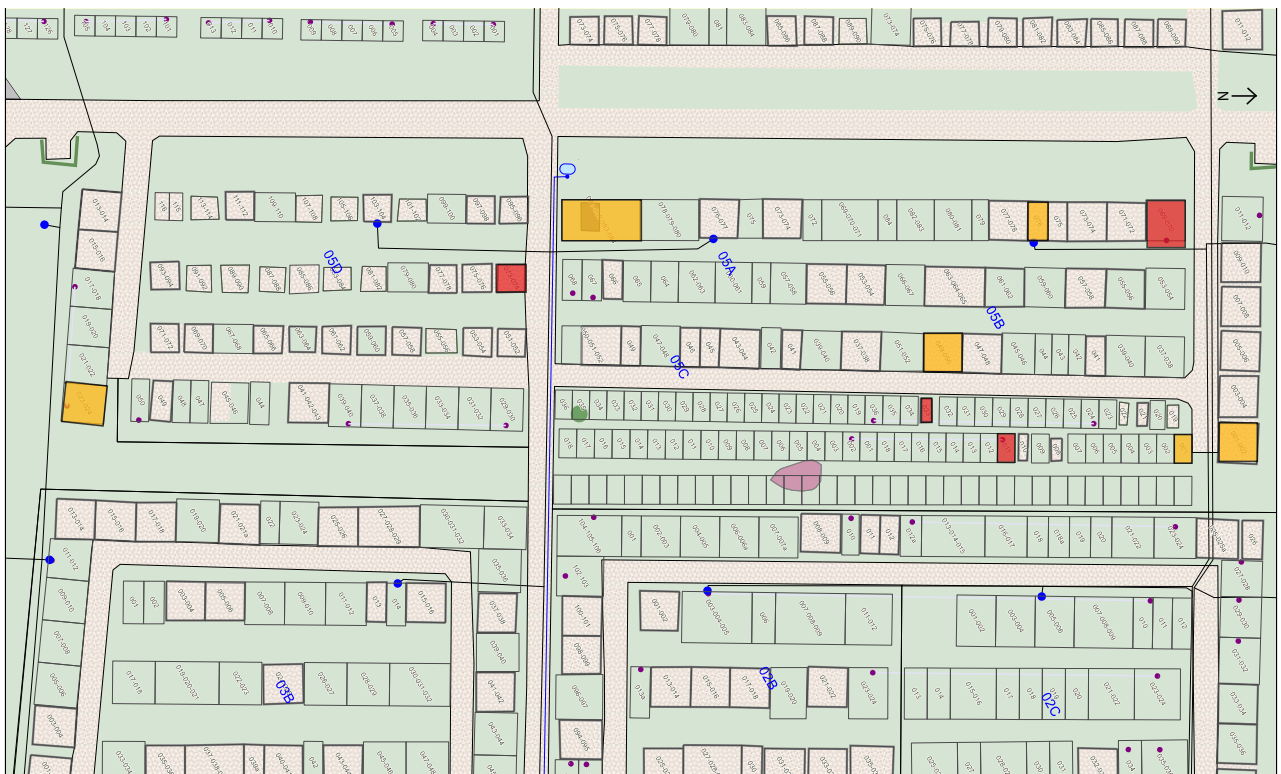
Figur 50. Översikt över gravvårdar med kulturhistoriskt värde i gravfält 5. Röd färg indikerar gravar med mycket högt kulturhistoriskt värde, de guldfärgade har klassats som kulturhistoriskt värdefulla.
