# Nynäshamns kyrkogård

Kulturhistorisk inventering av gravvårdar  
**2018**

Detta är en rapport som presenterar resultaten av den kulturhistoriska inventeringen av gravvårdarna på Nynäshamns kyrkogård. Den inbegriper historik, dokumentation, kulturhistorisk analys samt rekommendationer för de kulturhistoriskt intressanta gravvårdarnas skötsel och bevarande.

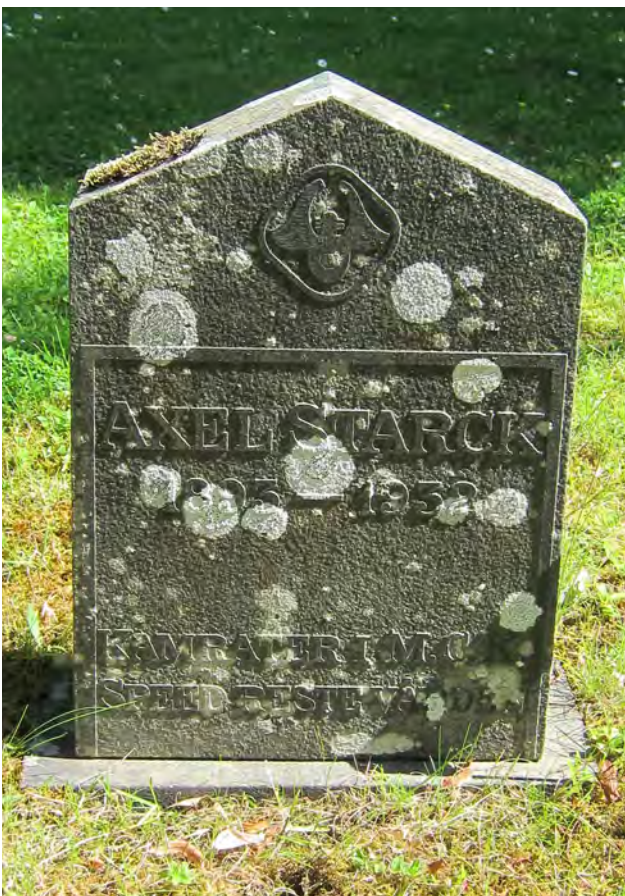
Figur 51. Tidstypisk gravvård utan dekor men med personlig sentens från 1932: "Kamrater i MCK Speed reste vården". MCK Speed är en motorcykelklubb.

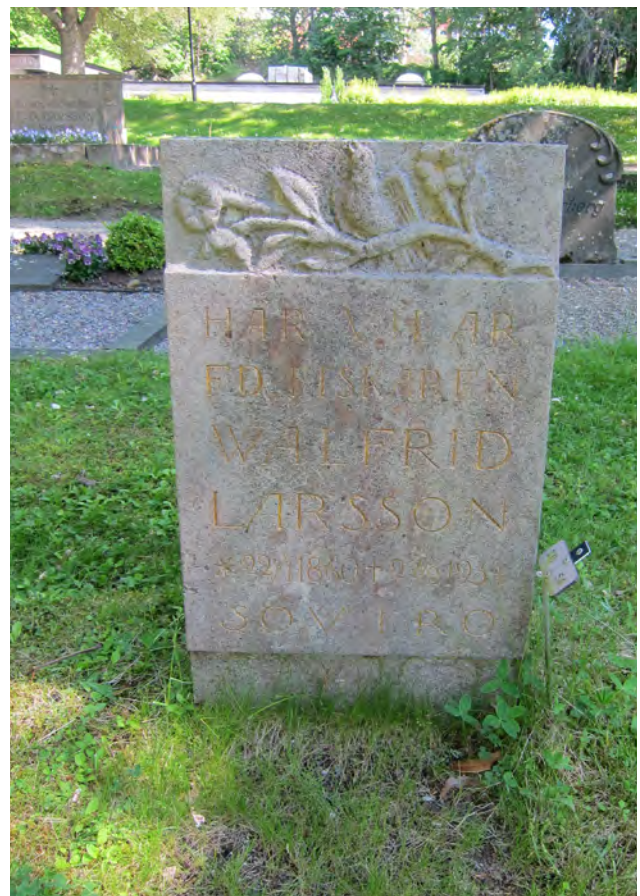
Figur 52. Fiskare, en av de mest traditionstyngda yrkesbenämningarna som återfinns på flera stenar. Denna gravvård är från 1934.

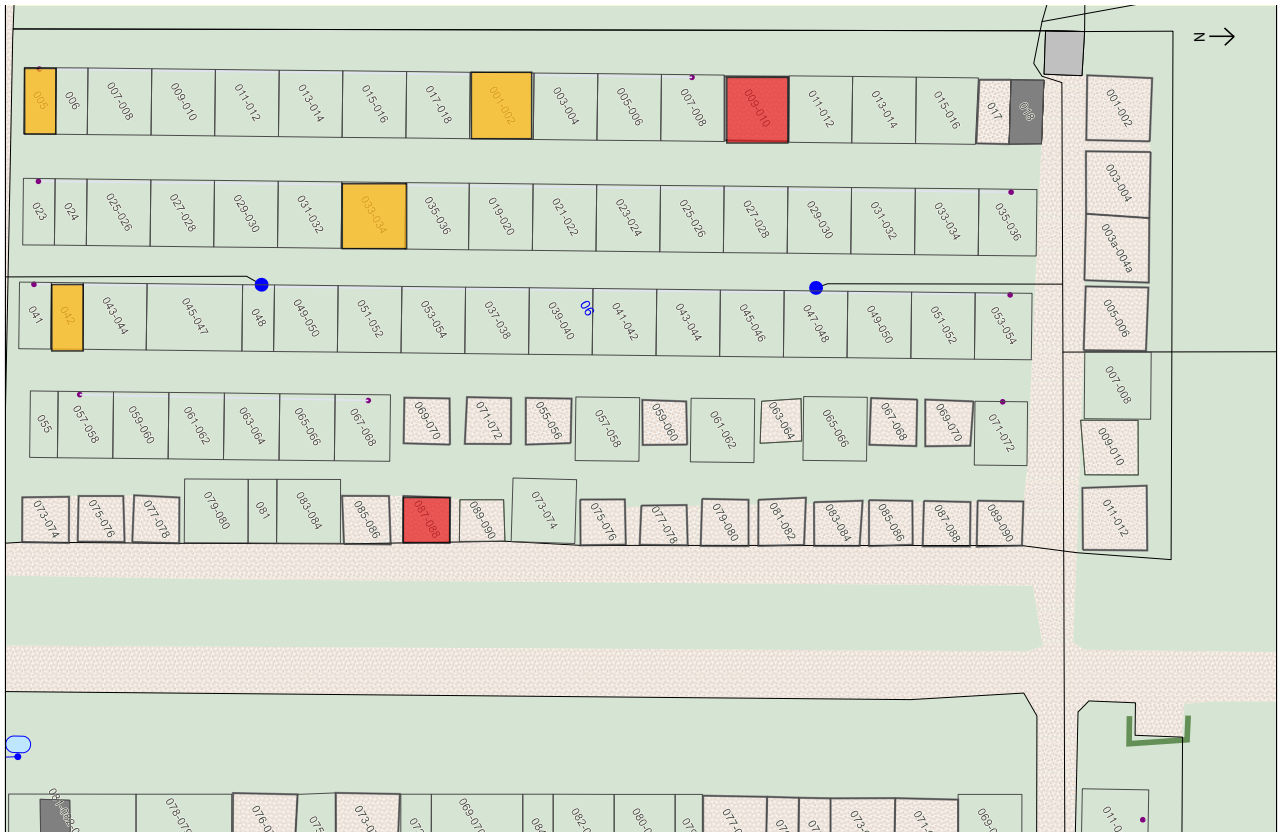
Figur 53. Översikt över gravvårdar med kulturhistoriskt värde i gravfält 6. Röd färg indikerar gravar med mycket högt kulturhistoriskt värde, de gulfärgade har klassats som kulturhistoriskt värdefulla.

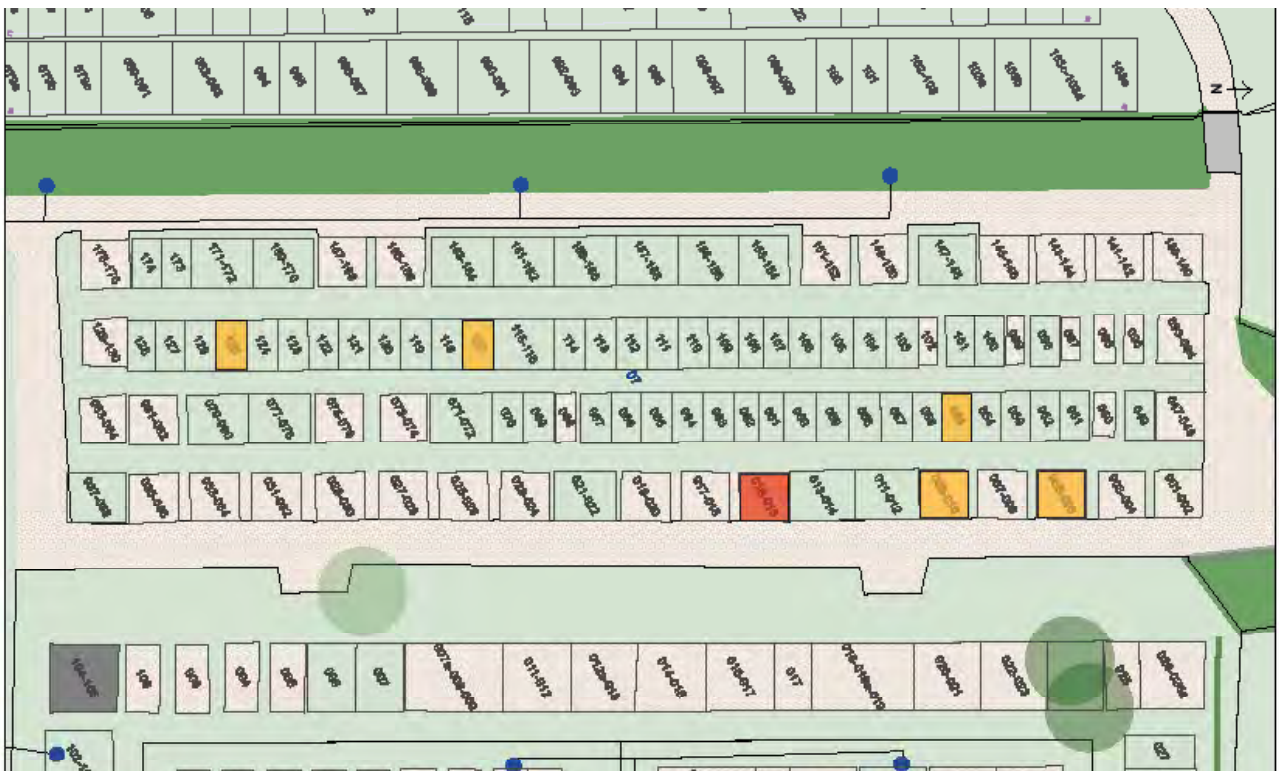
Figur 54. Översikt över gravvårdar med kulturhistoriskt värde i gravfält 7. Röd färg indikerar gravar med mycket högt kulturhistoriskt värde, de gulfärgade har klassats som kulturhistoriskt värdefulla.

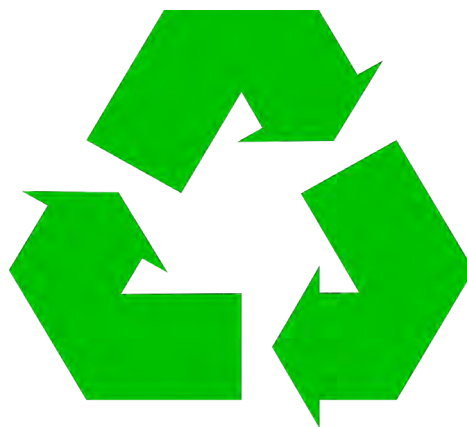
Figur 55. Klassisk återvinningssymbol.

För att man i framtiden ska veta att stenen är återanvänd rekommenderar Centrala Gravvårdskommittén (CGK) att en speciell symbol i form av recycling-pilar huggs in på sidan av gravstenen. Mer om detta och hur återbruk kan gå till, går att läsa i deras bok "Handledning för kulturhistorisk inventering" (2007).
