# STAVSPÅN I STRÄNGNÄS STIFT

Inventering av spåntäckta tak och fasader

## *Inventering av spåntäckta tak och fasader*

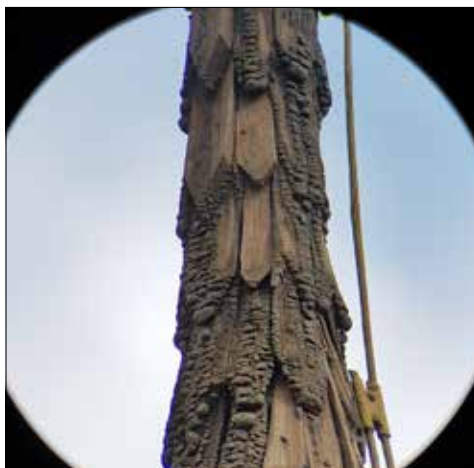
Figur 3. Tunabergs kyrka, Strängnäs stift. Kikarbild visar spån med tjocka tjärklumpar på en av takets spiror. Foto Karin Myhrberg.

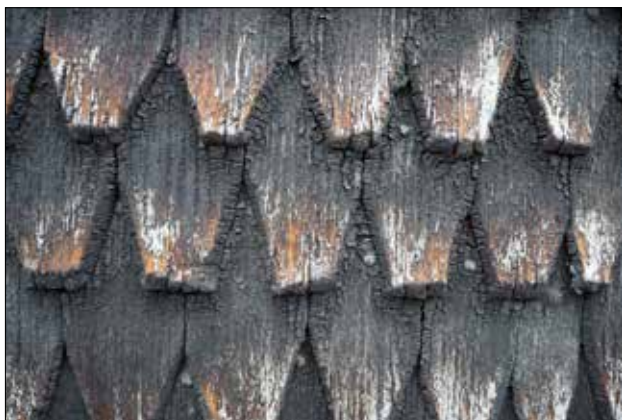
Utöver detta har det i efterhand noterats att flera spåntäckningar med grå beläggningar har missats i formulären. En grå beläggning kan vara synliga asbestfibrer vilket tyder på att spåntäckningen eventuellt behandlats med ytbehandlingsmedel innehållande asbest. Utifrån fotografier har detta dock i efterhand lagts till i inventeringsformulären men missar kan ha gjorts och sannolikt finns ett mörkertal.

*Figur 6. Tångeråsa kyrka, Strängnäs stift. Synliga asbestfibrer på södra långhusväggens spån. Foto Karin Myhrberg.*

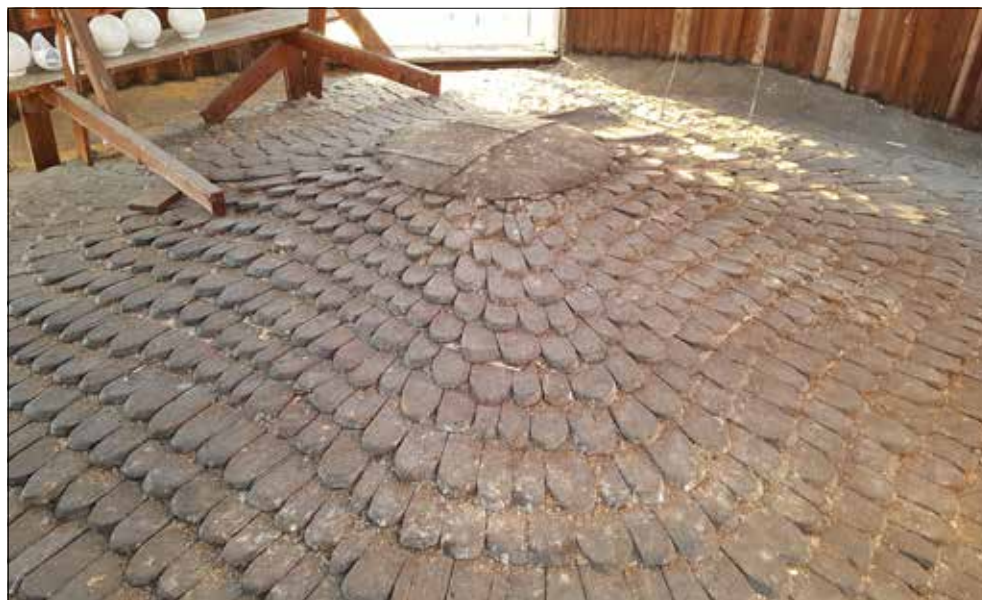
Figur 23. Hedemora kyrka, Västerås stift. Flackt spåntak med inskott av näver mellan spånskiften. Takytan är idag inbyggd och utgör golv i tornets lanternin. Spåntäckningen tillkom innan 1773 då lanterninen byggdes efter ritningar från 1750 av Carl Hårleman. Foto Lisa Skanser.

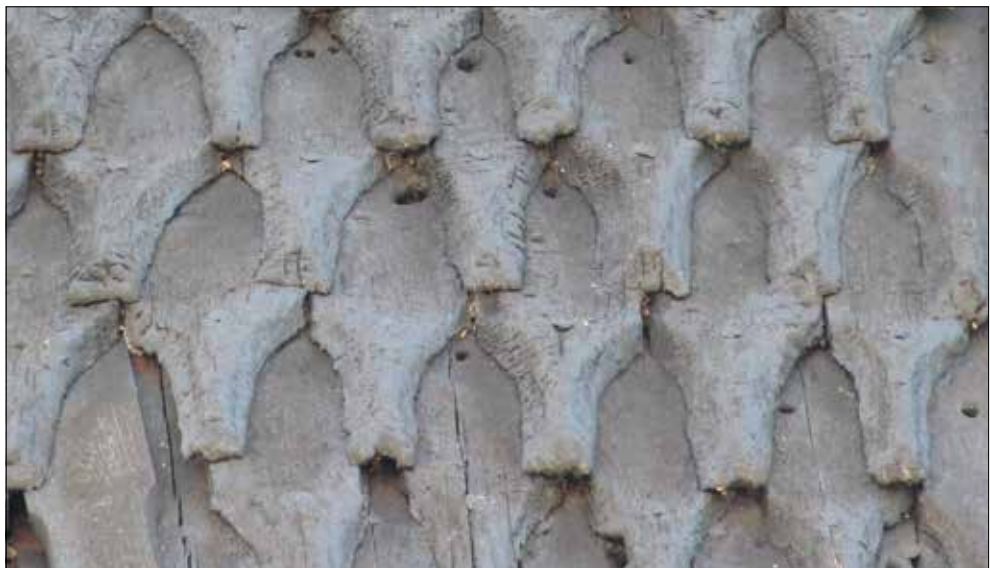
Figur 25. Spån på klockstapelns norra fasad vid Svedvi kyrka, Västerås stift. I höjd med ljudluckorna finns ett parti med spån som bedöms vara av mycket hög ålder. Spånens jämna bredder och symmetrin i läggningen påminner om spåntäckningen i Tångeråsa kyrka, Strängnäs stift, som förmodas vara från 1400-talet. På spånen syns hål från tidigare infästning ovanför befintlig infästning. Hålen är av större dimension än spikhål och i flera fall är de något förskjutna från spånets centrum vilket tillsammans talar för att spånen kan ha varit fästa med träplugg tidigare. Foto Lisa Skanser.

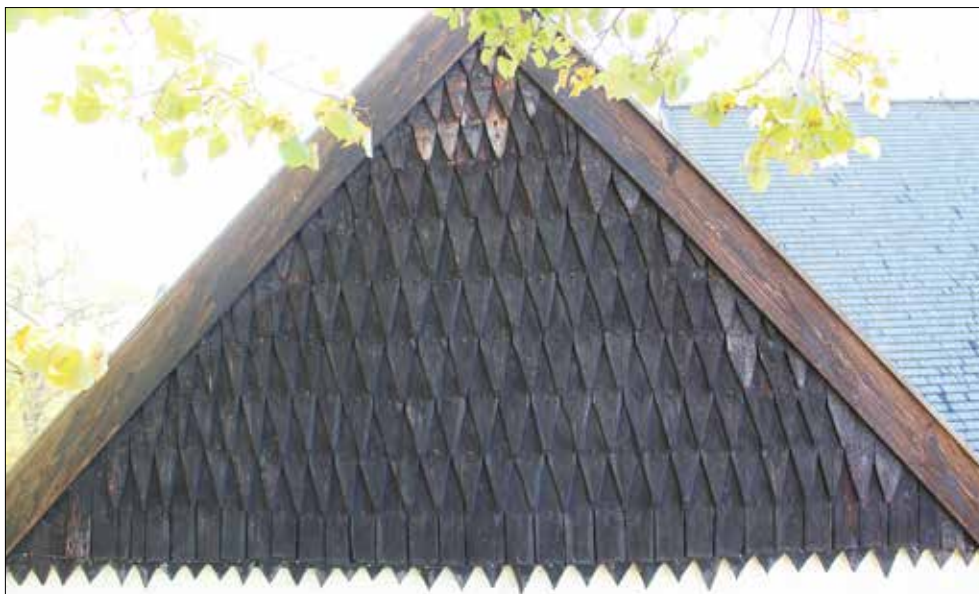
Figur 31. Tångeråsa kyrka, Strängnäs stift. Bild på sakristians gavelspets vars spån bedöms kunna vara från sakristians uppförande omkring 1450. Spånen är tillverkade med omsorg i jämn storlek vilket skapar symmetri i läggningen. Spånens spetsar är mycket noggrant gjorda med helt raka sidor utan antydning till svängar åt något håll. Att bugga alla spån till samma bredd innebär inte bara ett slöseri med material, det för även med sig en hel del merarbete. I praktiken innebär det att alla smala spånämnen som normalt hade använts sorteras bort. Likaså får de ämnen som skulle kunna ge breda spån buggas ner till en smalare form. Spåntäckningen berättar att ett viktigt mål i slutresultatet är att det rombiska mönstret ska följa rätta linjer. Foto Lisa Skanser.

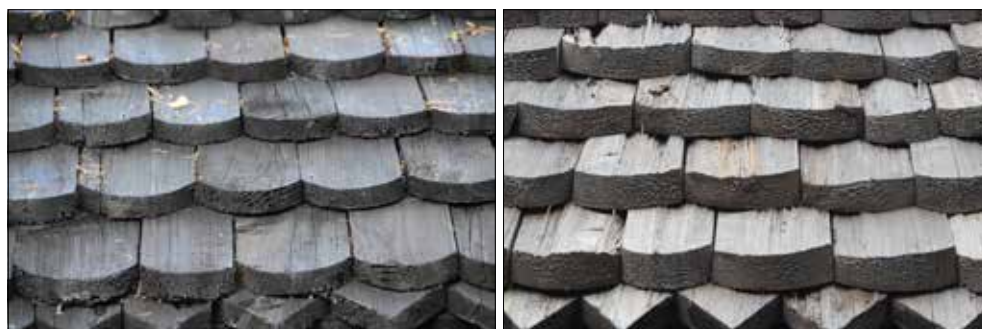
*Figur 34 Sågade spån från 1900-talets senare hälft vid Särna kyrka, Västerås stift (t.v.) och kluvna spån från tidigt 2000-tal vid Härads kyrka, Strängnäs stift (t.h.) Foto Sanna Svensson och Karin Myrberg.*

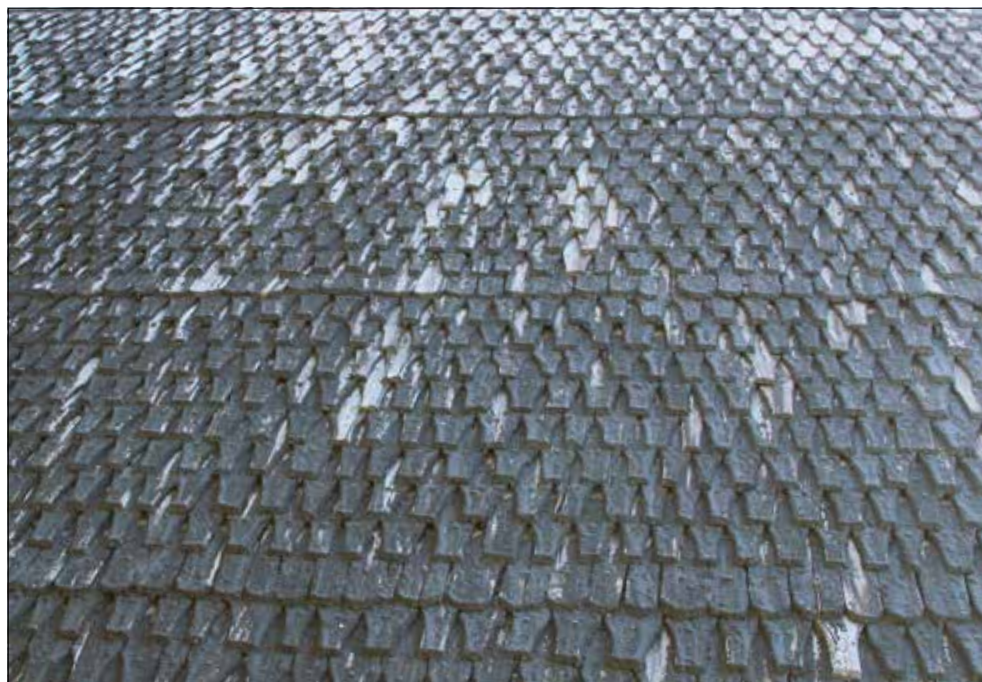
*Figur 35. Sala sockenkyrka, Västerås stift. Västra takfallet på vapenhuset är täckt med stavspån som kan vara en av de äldsta taktäckningarna inom undersökningsområdet. Foto Lisa Skanser.*

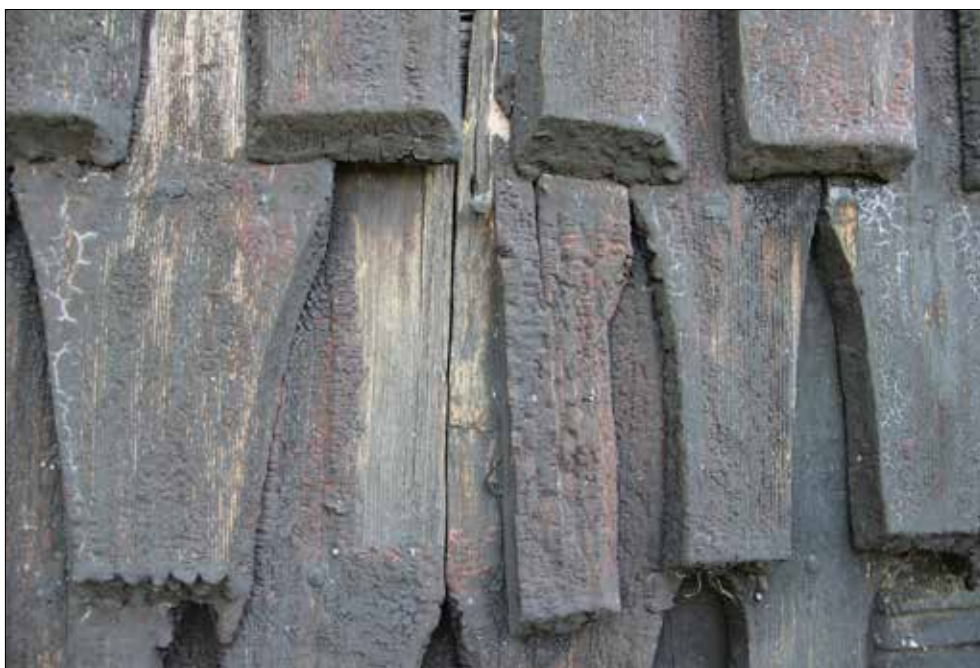
*Figur 38. Av Sura gamla kyrka i Västerås stift återstår sakristian som numer utgör kapell och minnesplats. Stavsåpanen på västra fasaden uppskattats vara från 1600-talet. Spår efter röda pigment finns i underliggande tjärskikt. Foto Lisa Skanser.*

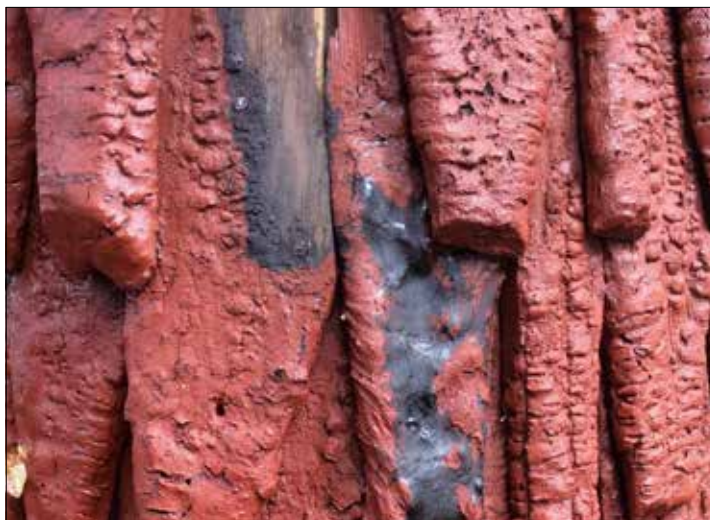
*Figur 40. Husby-Oppunda klockstapel, Strängnäs stift. Hjärtstolparnas spån är täckta med tjocka skikt ytbehandling. Foto Karin Myhrberg.*

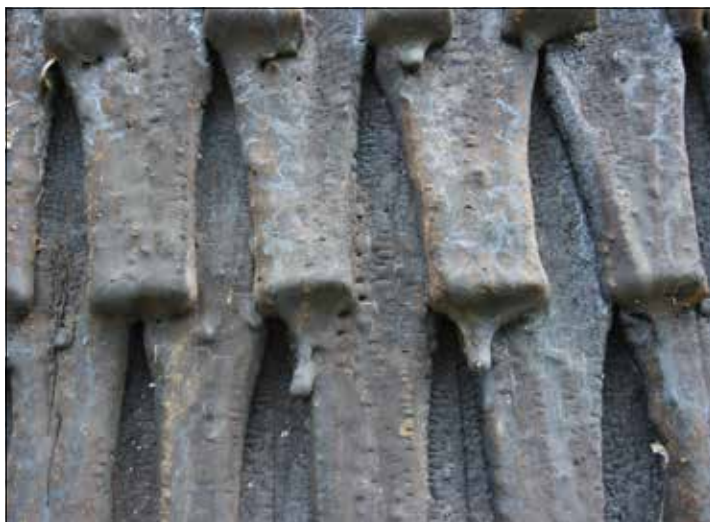
*Figur 41. Kungs-Barkarö kyrka, Västerås stift. Spånen på tornets fasader täcks av ett tjockt pansarskikt, eventuellt så kallad rörtjära, eller så förekommer skikt av stenkoltjära. Foto Lisa Skanser.*

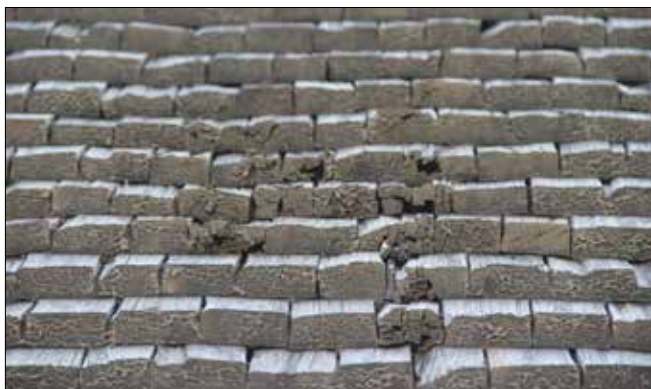
För att upptäcka rötskador behövs en praktisk och mer noggrann undersökning, men några uppenbara fall har noterats i inventeringen. Orsaken till att rötskador uppstår kan vara ett alltför tätt underlag som hindrar upptorkning, exempelvis om spånen spikats på underlagspapp, och/eller bristande virkeskvalitet. I kombination med flack taklutning, skuggigt läge och överhängande växtlighet försämras förutsättningarna ytterligare. I spåntäckningar från 1900-tal och 2000-tal har stor andel splintved i spånen iakttagits. Splintveden suger upp betydligt mer vatten och har lägre beständighet än kärnveden. Problematiken är tydlig i fallet med de spån som lades för sju år sedan på Södra Rådas sakristia och vars splintvedsdelar nu är angripna av röta medan kärnvedsdelarna inte är det.

*Figur 43. Rötskadade spån på bårhuset vid Bergs kyrka, Västerås stift. Spånen är klurna, tjärdoppade innan läggning och uppskattningsvis lagda under sent 1900-tal eller tidigt 2000-tal. Foto Lisa Skanser.*

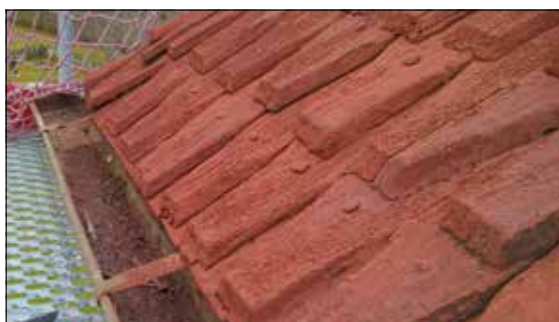
*Figur 50. Takspån på ett av korets nordöstra takfall. Fotskiftet består av raka spån som ligger kant i kant med de ovanliggande näbbformade spånens baser. Foto Lars Jönnes.*

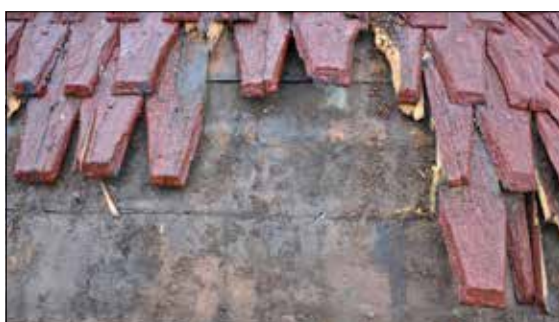
*Figur 52. Undertaksbrädorna på takfallen i nordöst visar endast en generation spånspik. Foto Lars Jönnes.*

Observationer från kyrkvinden av kortakets insida påvisade att spånen bör vara de ursprungliga från 1710-talet inom de takfall som tidigare uppskattades till runt år 1800. I delar dessa delar görs bedömningen att takstolar, undertaksbrädor, spån och spik hör ihop och är samtida. Endast en generation spånspik finns i undertaket. Den dendrokronologiska analysen styrkte också att spånen sannolikt kommer från träd fällda i samband med reparationen efter branden 1709, se avsnittet ”Dendrokronologisk analys – Leksands kyrka”.

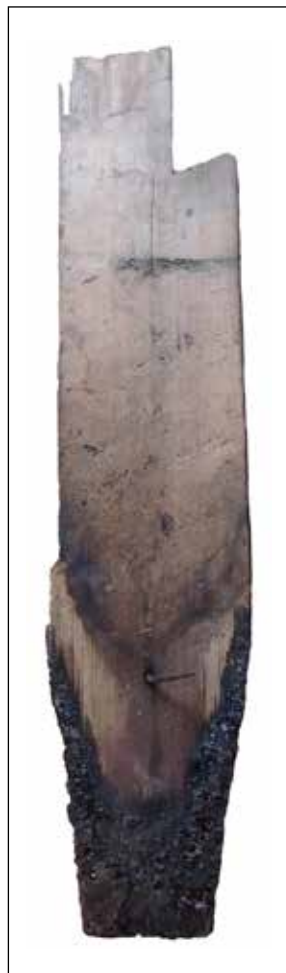
Figur 53. Baksidan/undersidan av ett demonterat spån. Verktögs-spåren visar att sidan är huggen i sin helhet. Foto Lars Jönsses.

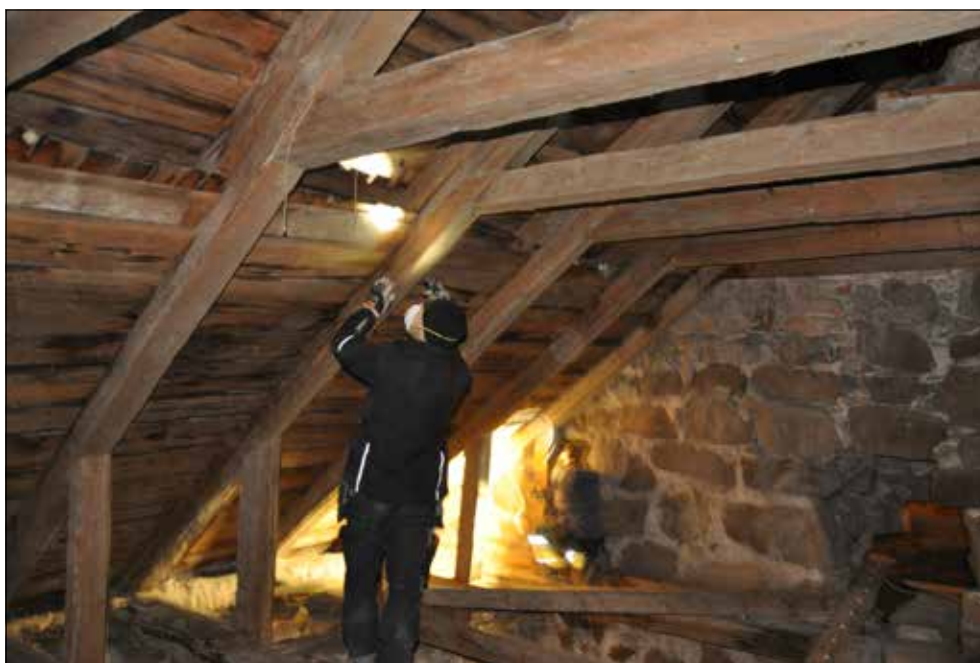
Inne på vinden granskades södersidans undertaksbrädor som uppvisade två generationer spikhål. Vid omspikningen på 1800-talet hamnade spånraderna nästan på samma ställen, vilket gjorde dem svåra att upptäcka och en noggrann granskning krävdes för att se dem. Att spånraderna överensstämmer indikerar att spånens mått kan ha varit någorlunda lika trots att omkring 170 år skiljer täckningarna åt.

Figur 56. Daniel Eriksson och Lisa Skanser undersöker korets södra sida från vinden i november 2018. Undertaksbrädorna uppvisade två generationer spikhål vid en nära granskning. Foto Lars Jönsses.

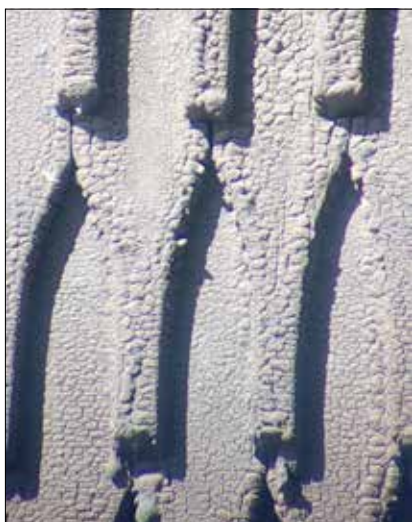
*Figur 57. Västermo klockstapel, Strängnäs stift. Sannolikt ursprungliga spån från 1914 med tjockt krackelerat tjärskikt. Foto Bengt Bygdén.*

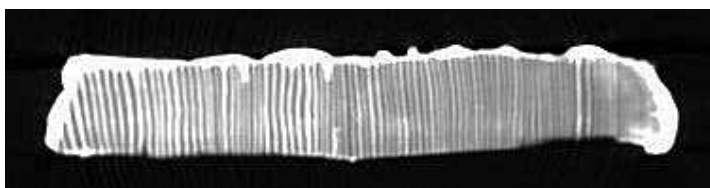
Figur 59. Tvärsnitt från skiktröntgen av Leksands-spånet. I bilden syns hela spånet i genomskärning, det vill säga om ett invändigt rötangrepp hade funnits någonstans längs med spånet så skulle det synas i bilden. I det ljusare partiet till vänster i bild syns att sommarveden haft en kraftig tillväxt. I röntgenbilden synliggjordes bland annat ytbehandlings tjocklek och inträngningsförmåga, att någon nedbrytning av skador i virket inte förekom samt att densiteten i virket är hög.

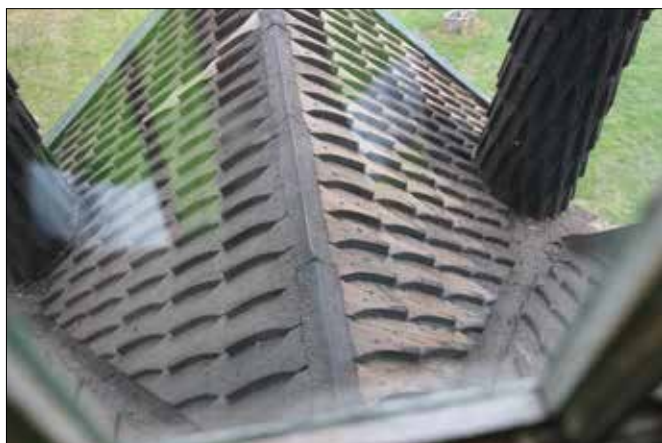
Takfall över stenfoten mot öster. Foto taget genom fönster. Övernock och i rännal ligger plåt. Foto: Lisa Skanser.

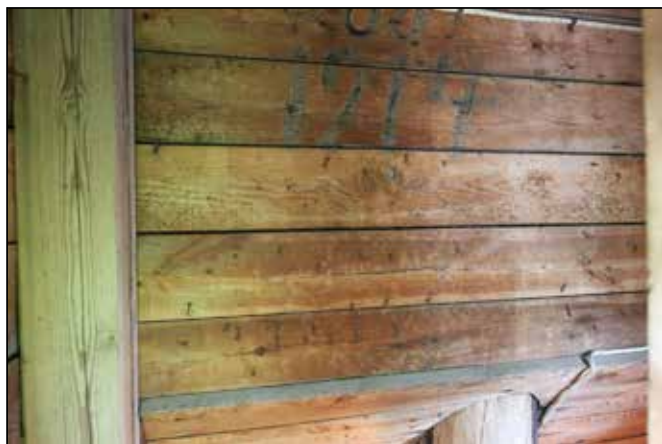
Panel i trappbyggnaden, en generation spånsplik. Foto: Lisa Skanser.

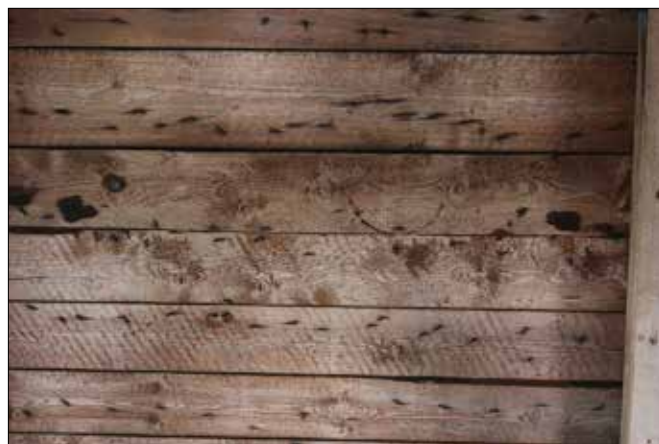
Undertak i klockhuv, två generationer spånsplik. Foto: Lisa Skanser.

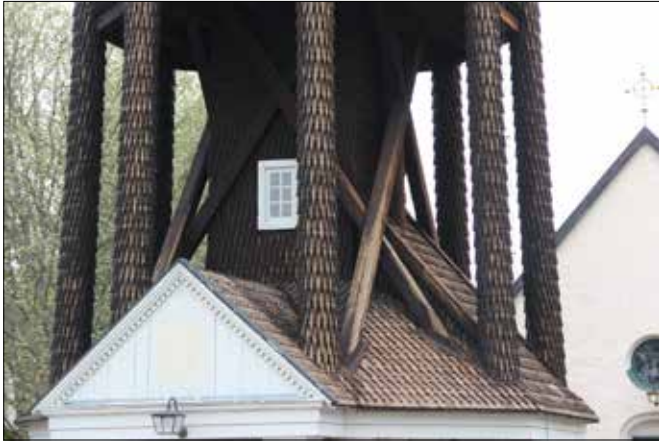
Foto från väster. Antal spånskift och spånens mått överensstämmer med utseendet 1936, se foto intill. Foto: Lisa Skanser.

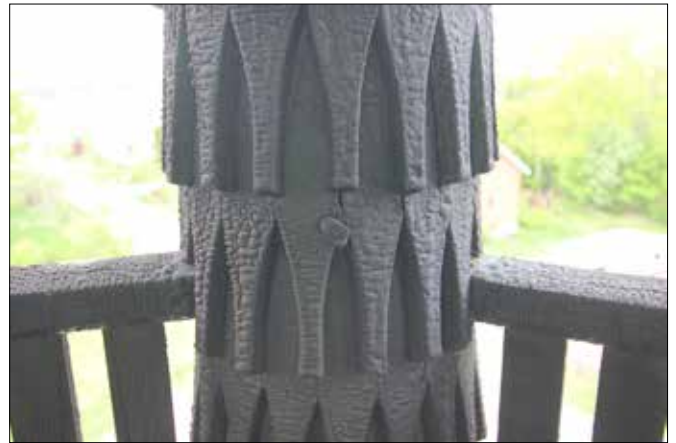
Näbbspån på stolpe vid klockvåning, tjära med tillsatser i tjocka skikt. Foto: Lisa Skanser.

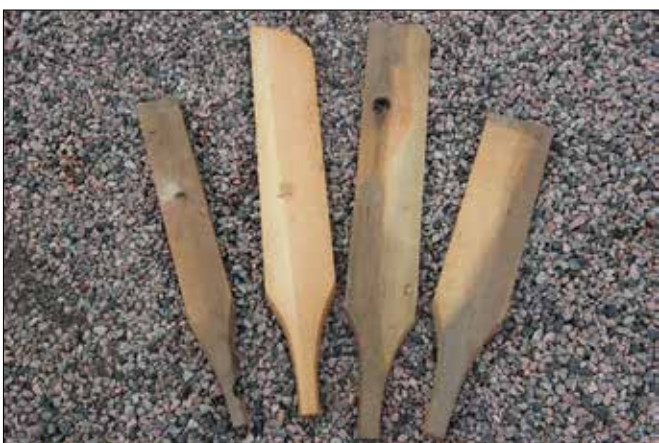
Lagningspån ovansida, uppskattningsvis från år 2000. Foto: Lisa Skanser.

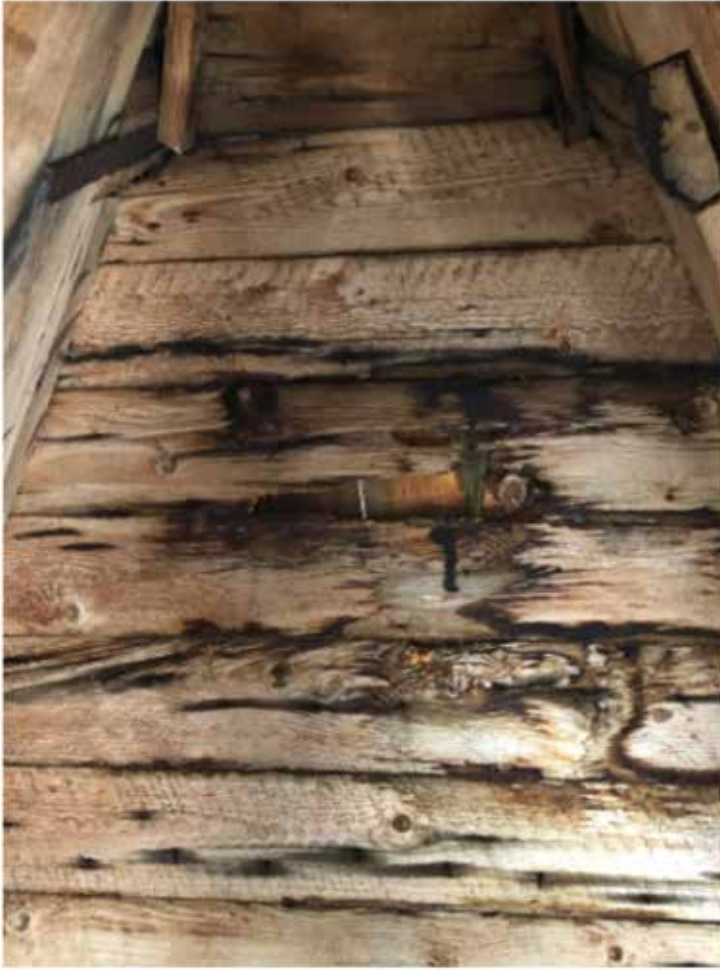
Rötskada i takhuvens undertak,  
norra sidan.

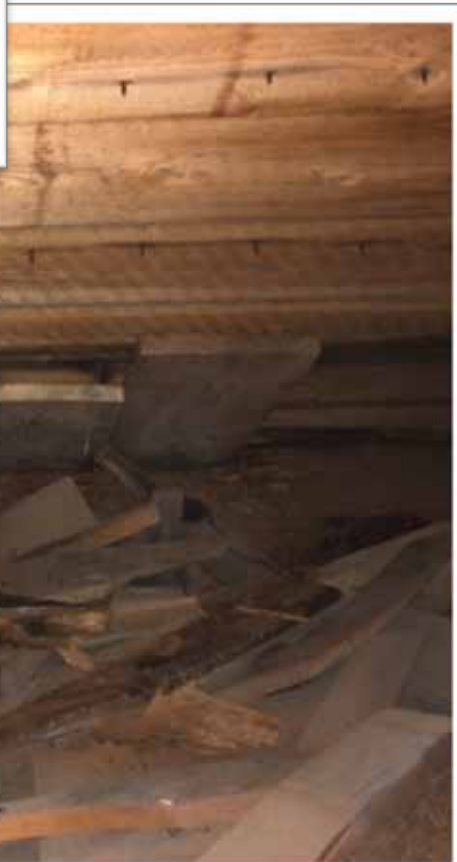
Rötskadad syll på stenfoten, sydöstra sidan.  
Undertaket har en tidigare lagning.

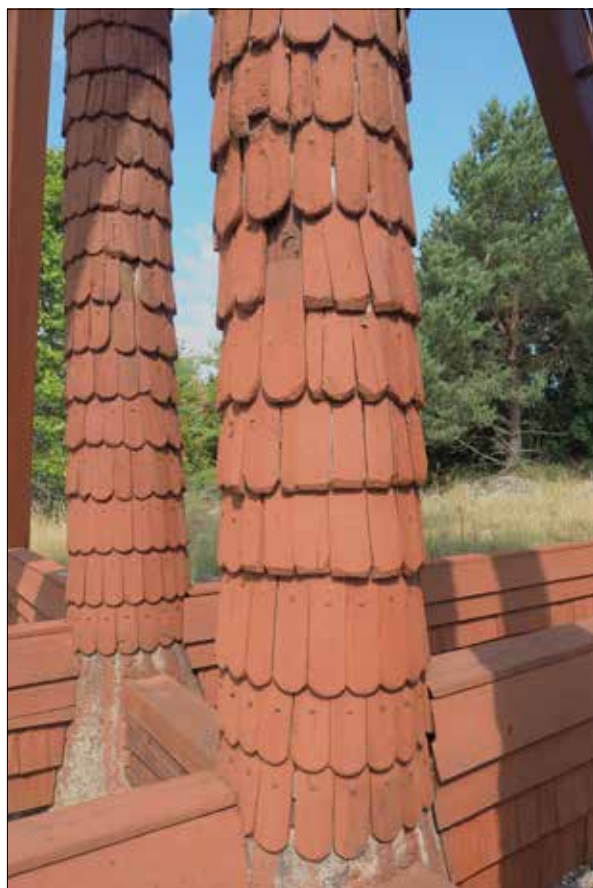
*Mörkö klockstapel. Spån av olika ålder, form och storlek på klockstapelns hjärtstockar.*

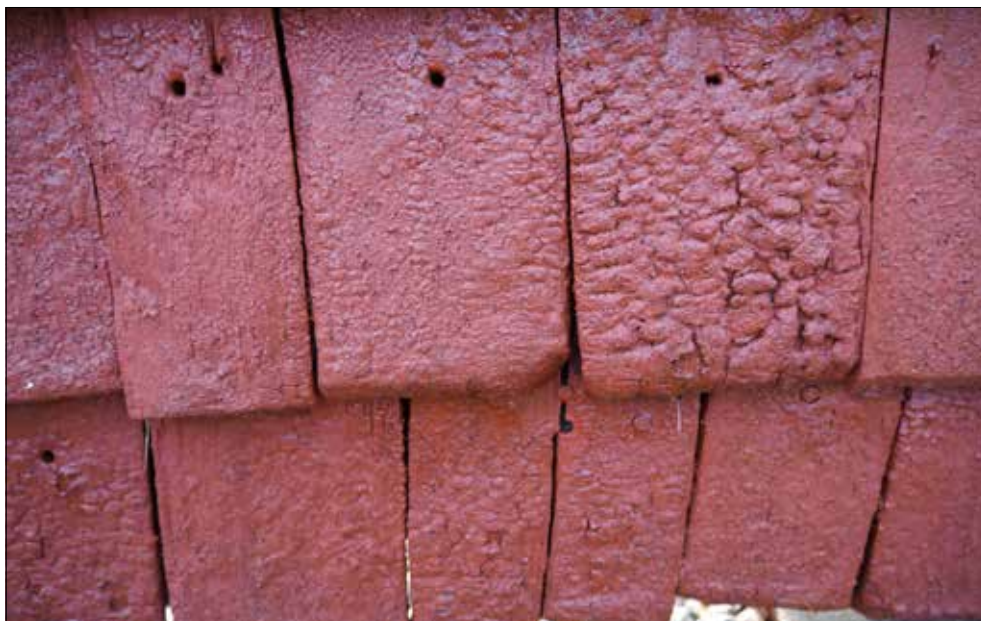
*Mörkö klockstapel. Syll med äldre spån som har bål från tidigare infästningar. Notera spånens varierande mått.*

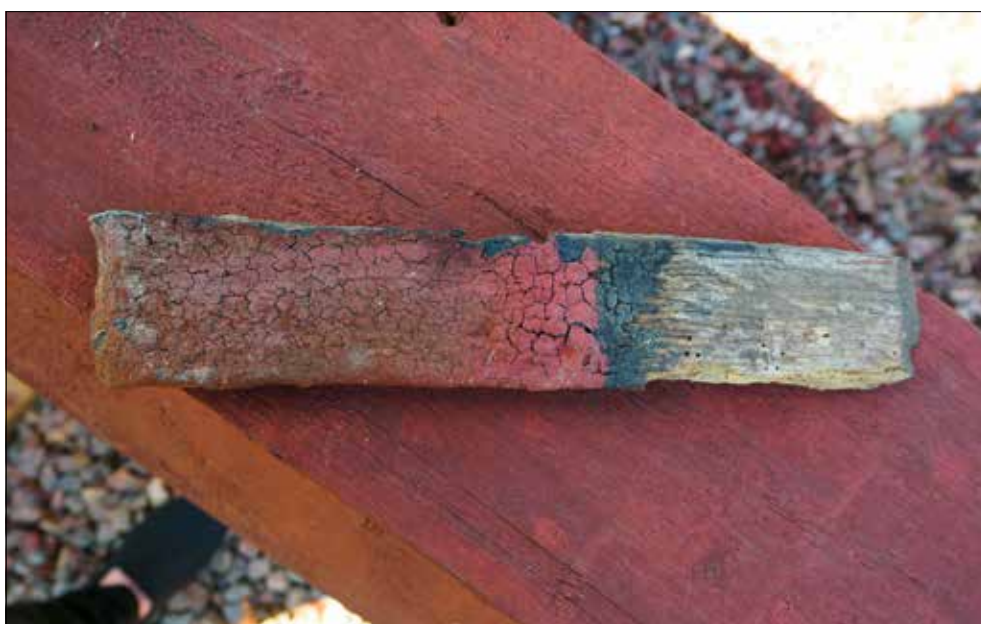
*Mörkö klockstapel. Löst spån. Under rödtjäran finns skikt av svart tjära.*

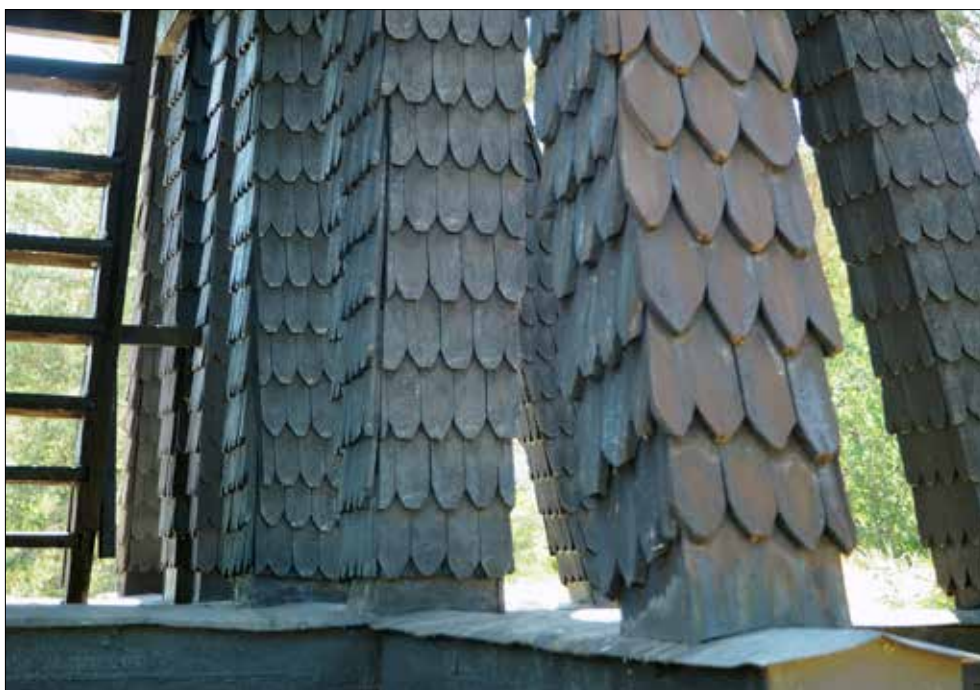
*Taxinge klockstapel. Snedsträvor och hjärtstockar – yngre spån närmast i bild. Foto från nordöst.*

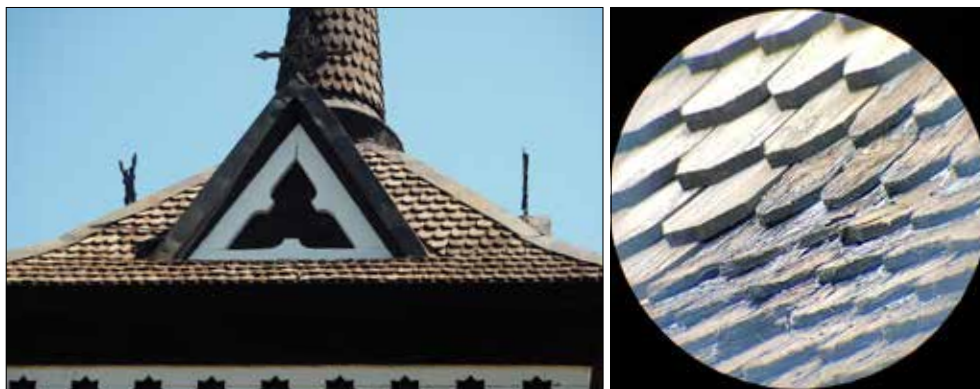
*Taxinge klockstapel. Notera skillnaden mellan äldre och yngre spån på buven.*

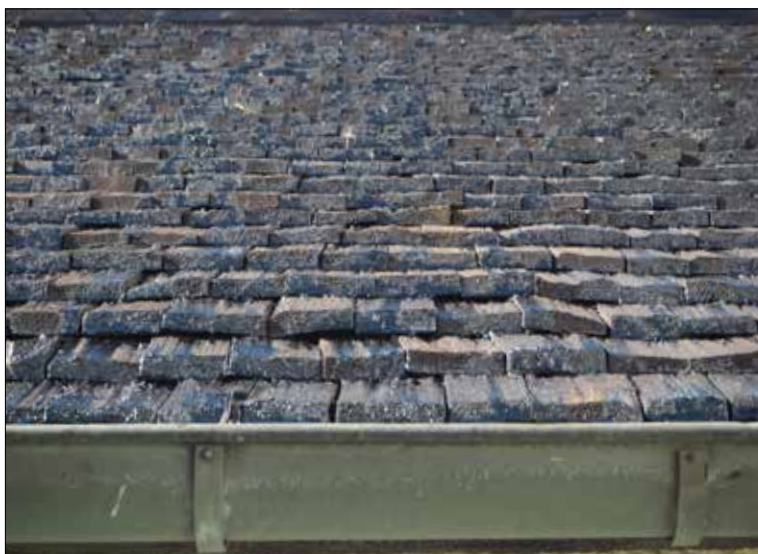
*Ytterenhörna kyrka.  
Detalj av vapenhusets  
spåntak efter tjärning  
september 2018. Foto  
från öster.*

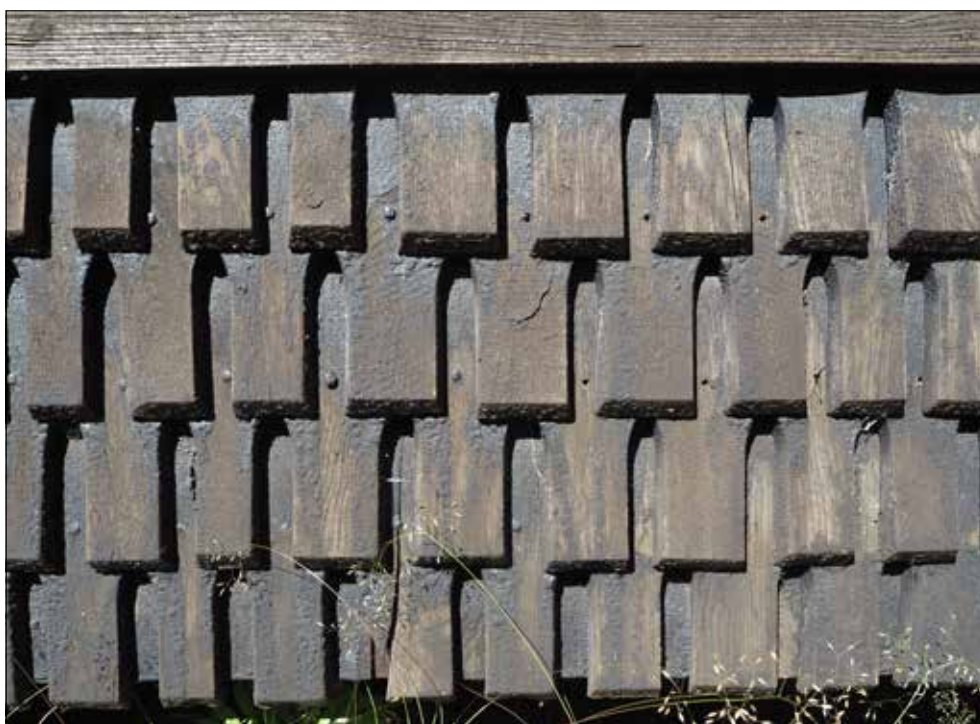
*Barva klockstapel. Spåntäckning på syllen i sydöst. Notera att det finns hål i spånen som inte har använts för infästningen.*

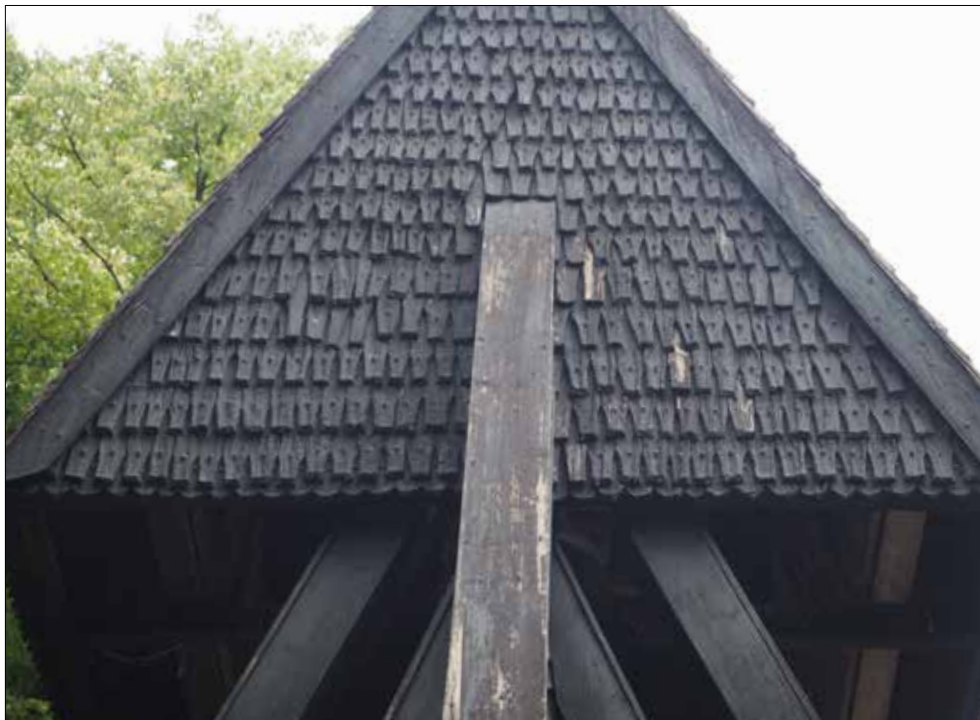
*Bergshammars klockstapel. Huvens södra fasad med ålderdomliga spån, variation i spånens form och mått.*

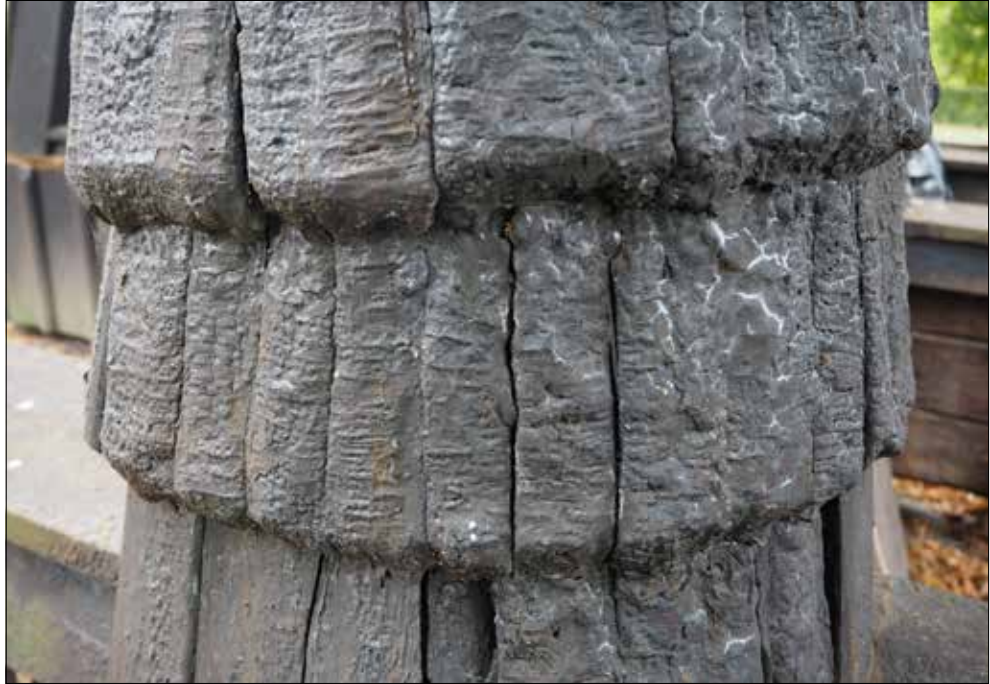
*Bergshammars klockstapel. Detalj från hjärtstolpe med spån i varierande mått och med ett tjockt lager tjära.*

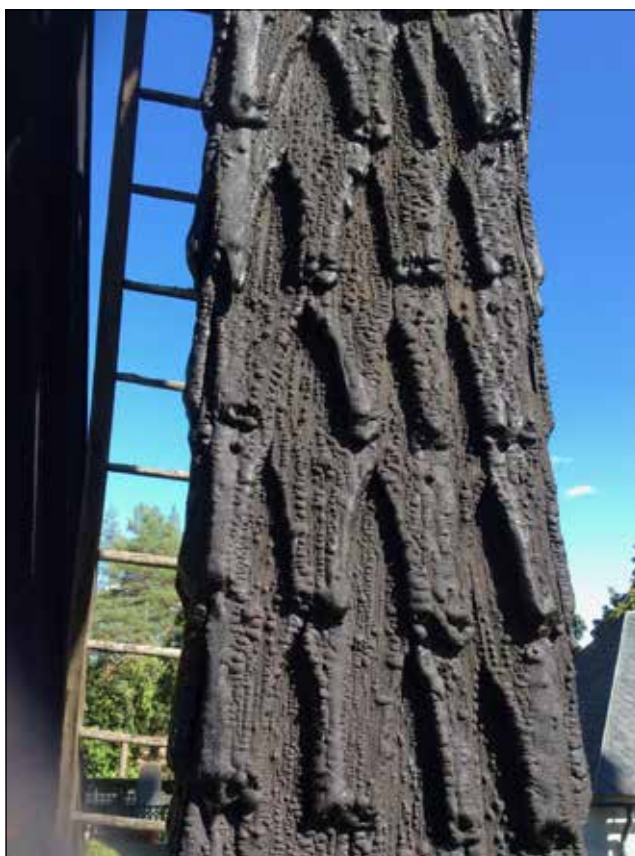
*Bettna klockstapel. Näbbspån med tjockt lager tjära på hjärtstolpe.*

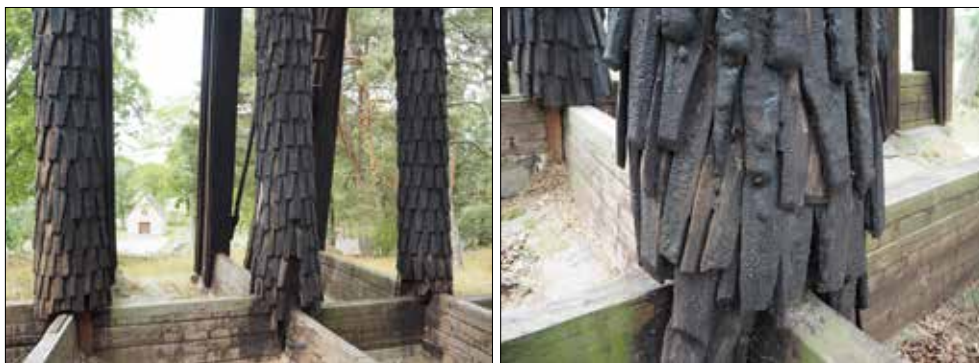
Björnlunda klockstapel. De tre hjärtstockarna täckta med näbbspån (t.v). Notera virrvarret av spån nertill på en av hjärtstockarna (t.b.).

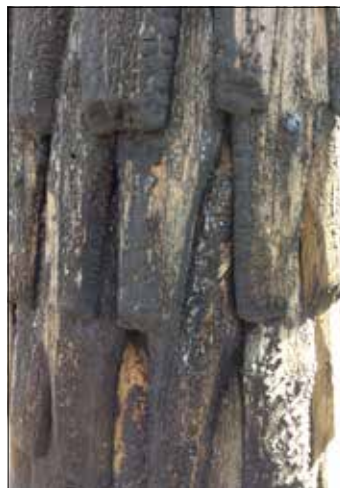
*Blacksta klockstapel. Näbbformade spån på en av klockstapelns hjärtstockar. Spår av en grå beläggning syns på bilden, vilket kan vara spår av ett ytbehandlingsmedel som innehåller asbest.*

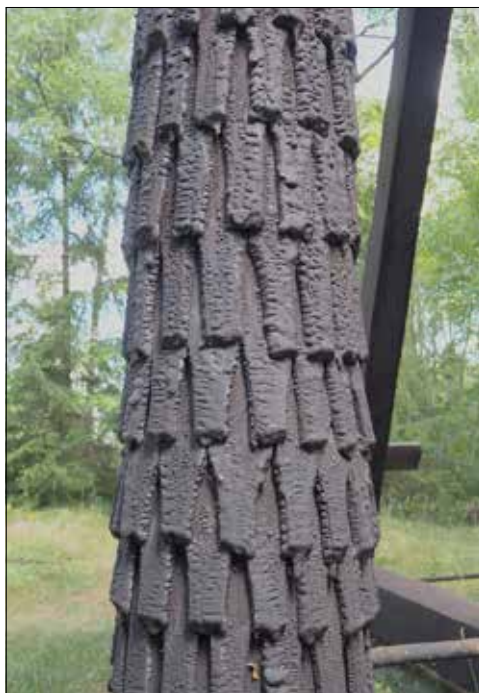
*Bälinge klockstapel. Näbbspån med ett tjockt lager tjära på en av klockstapelns hjärtstolpar.*

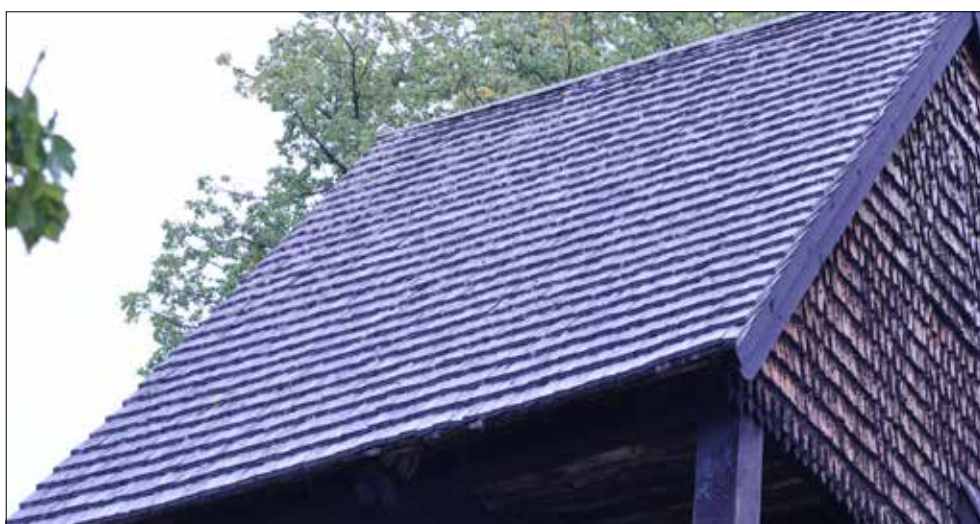
*Bärbo klockstapel. Det västra takfallet med modernare spån.*

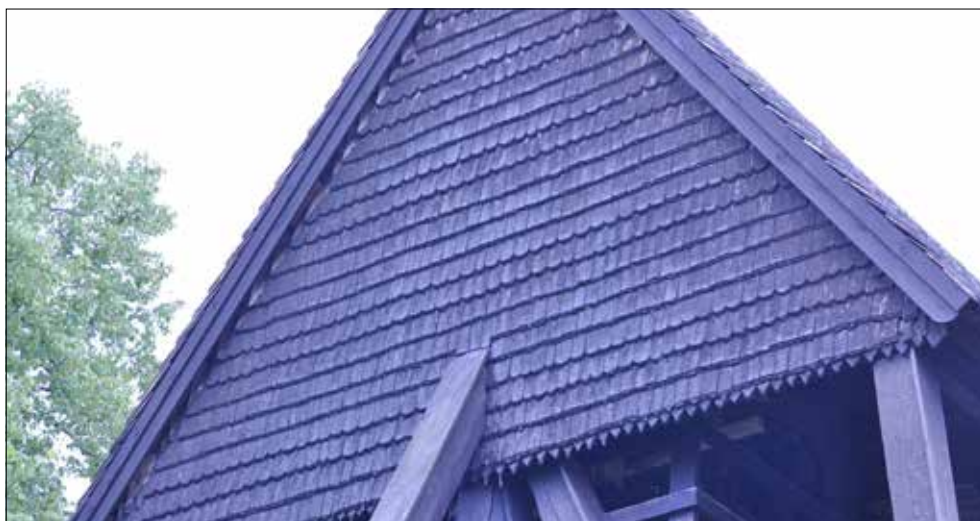
*Bärbo klockstapel. Huvens norra fasad med raka och rundade spån.*

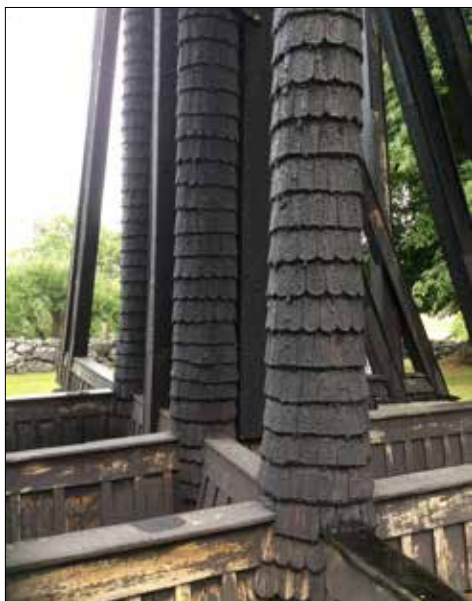
Bärbo klockstapel. Omväxlande rundade och raka spån på hjärtstolparna.

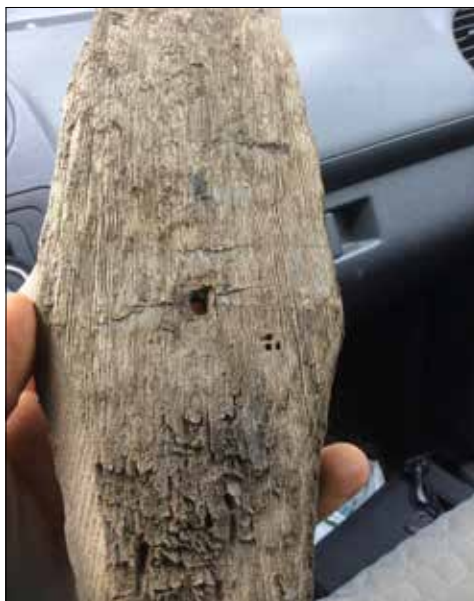
Bärbo klockstapel. Detalj från baksida av spån. Eventuellt finns en rits för att visa var infästningen ska vara eller för att markera näbbens början.

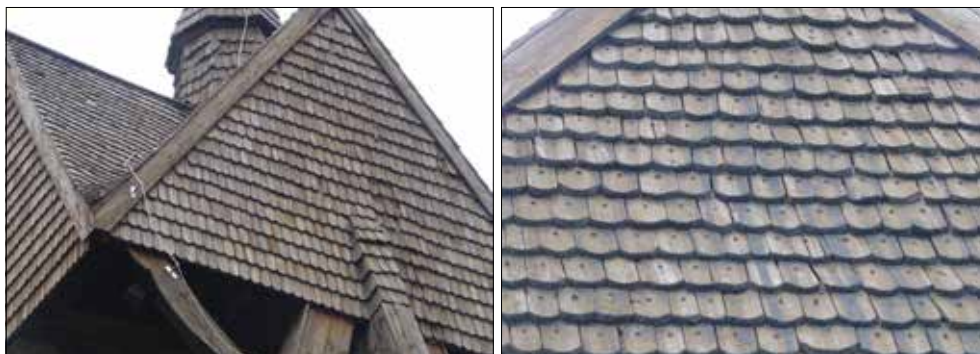
*Floda klockstapel. Huvens fasad och tak (t.v.) och detalj av spån på huvens fasad (t.h.).*

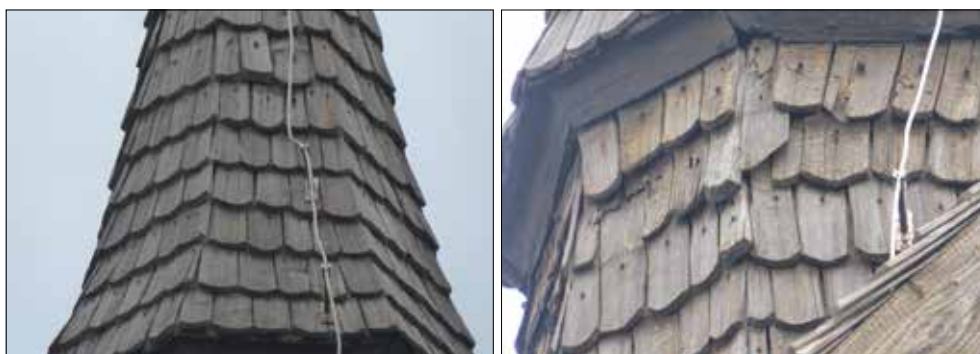
*Floda klockstapel. Del av spiran (t.v.) och detalj av spån med olika åldrar på spiran (t.h.).*

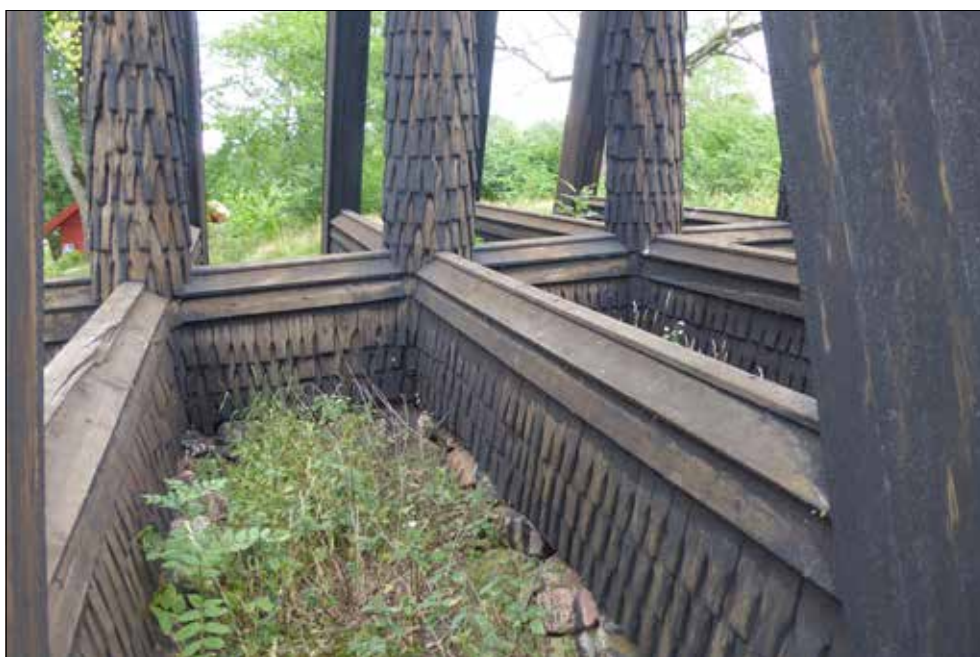
*Floda klockstapel. Klockstapelns syll och hjärtstolpar är klädda med näbbformade spån av hög ålder.*

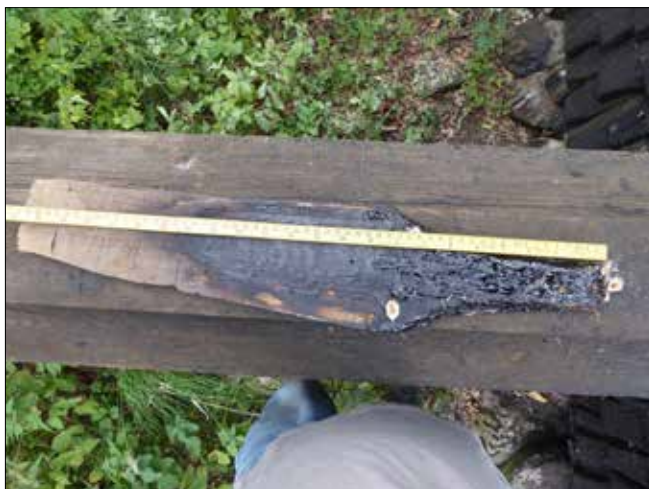
*Floda klockstapel. Löst spån som hittades vid klockstapelns.*

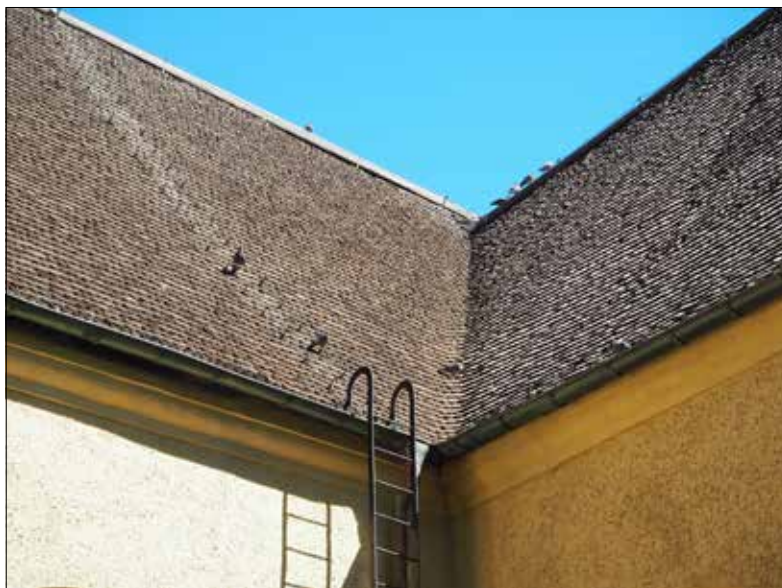
*Fors kyrka. Spånklädd rännad mellan långhus och korsarm.*

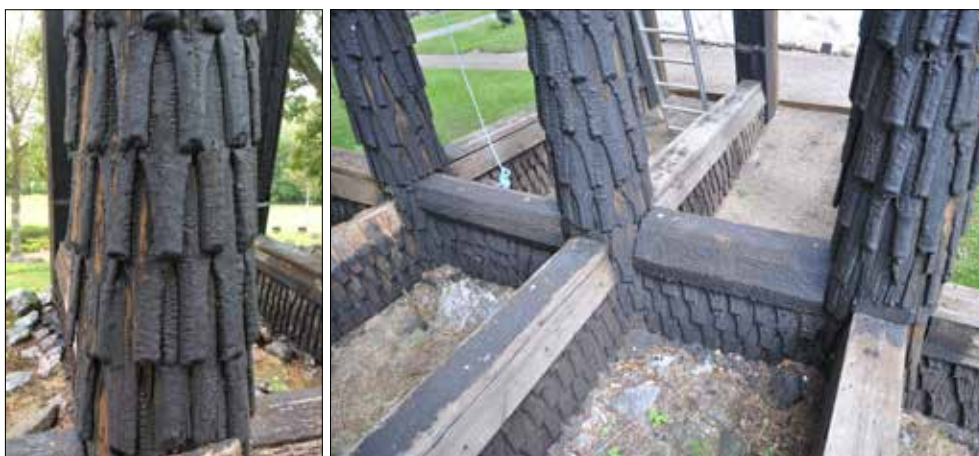
*Forssa klockstapel. Näbbformade spån av hög ålder på klockstapelns hjärtstolpar.*
