# STAVSPÅN I STRÄNGNÄS STIFT

Inventering av spåntäckta tak och fasader

## *Inventering av spåntäckta tak och fasader*

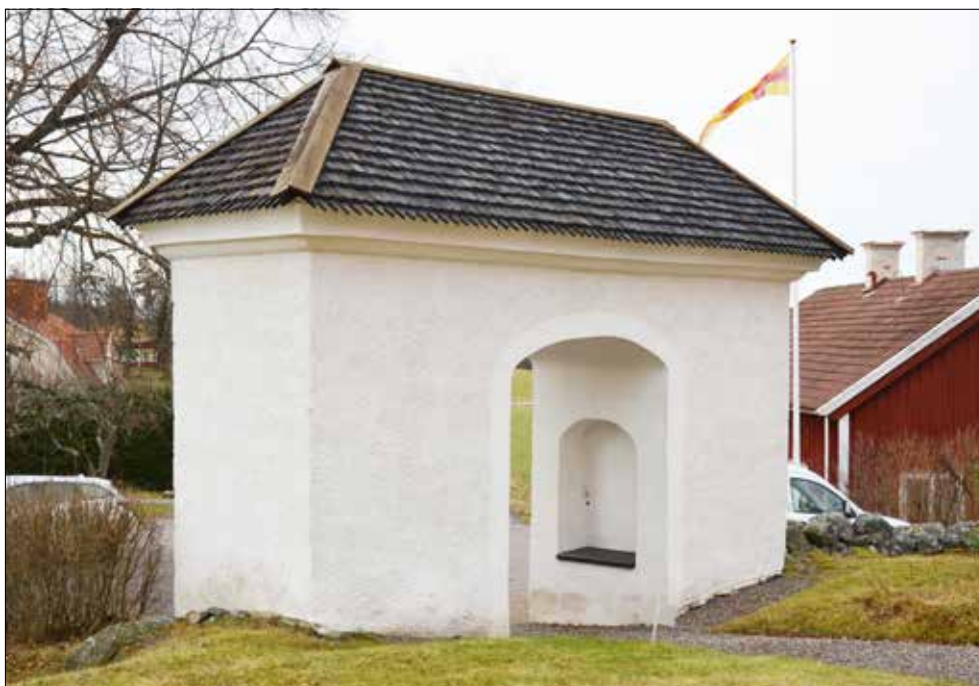
*Forssa stiglucka. Spånen är från 2002.*

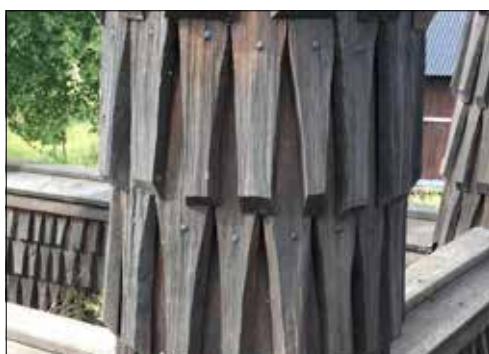
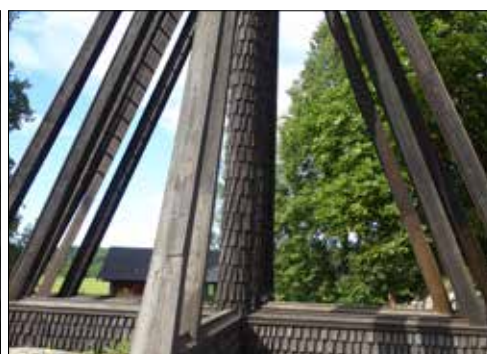
*Halla klockstapel. Näbbspån på hjärtstolpar och syll.*

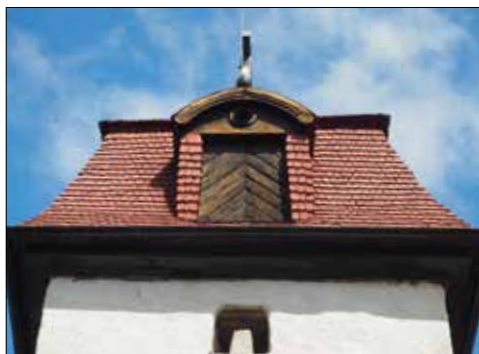
Hammarby kyrka. Tornets spåntäckta huv från söder.

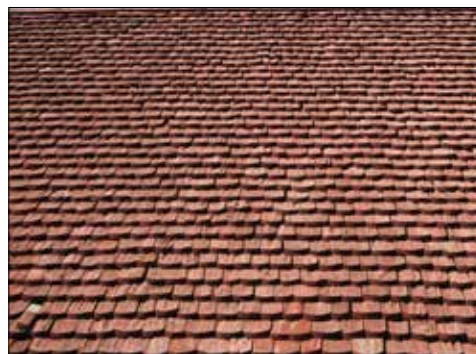
Hammarby kyrka. Sakristians östra takfall.

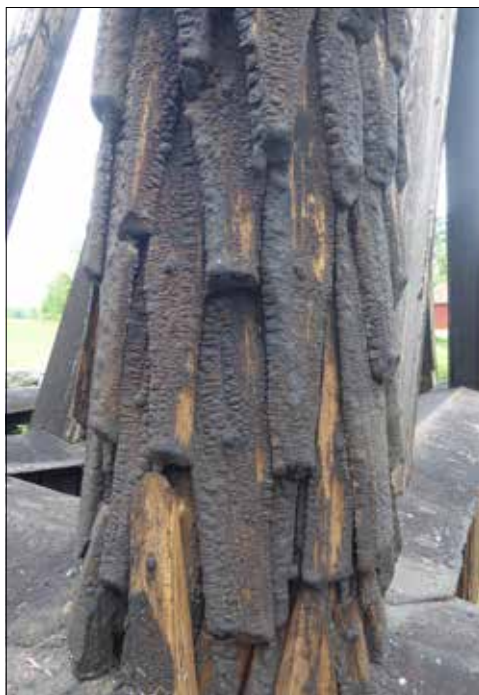
*Helgesta klockstapel. Näbbspån med synlig spikning på en av klockstapelns hjärtstolpar.*

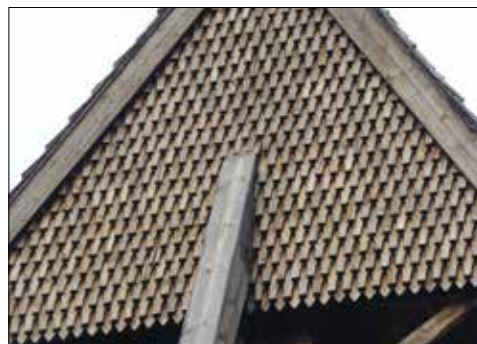
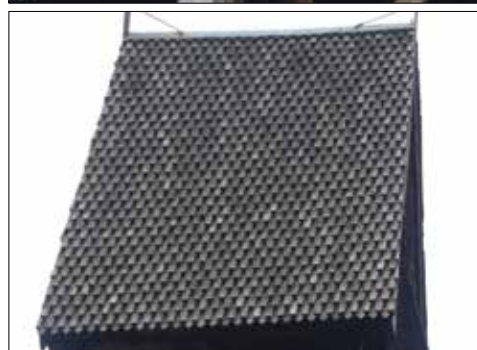
*Helgesta klockstapel. Modernare näbbspån på huvens fasader och takfall.*

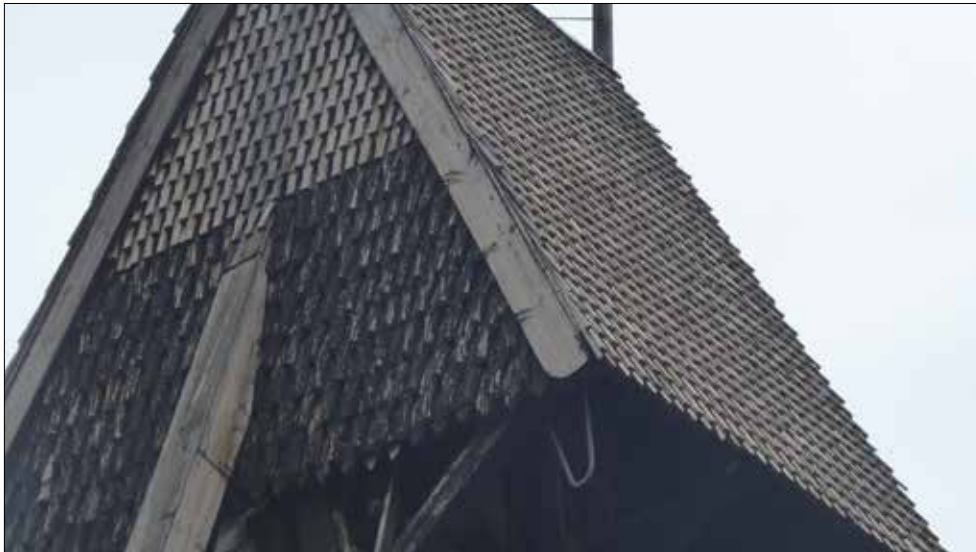
*Helgesta klockstapel. På den ena gaveln finns äldre spån nedtill och nyare upptill.*

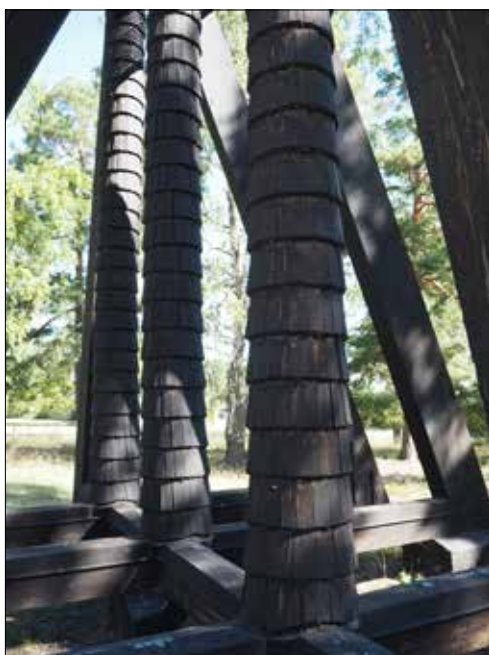
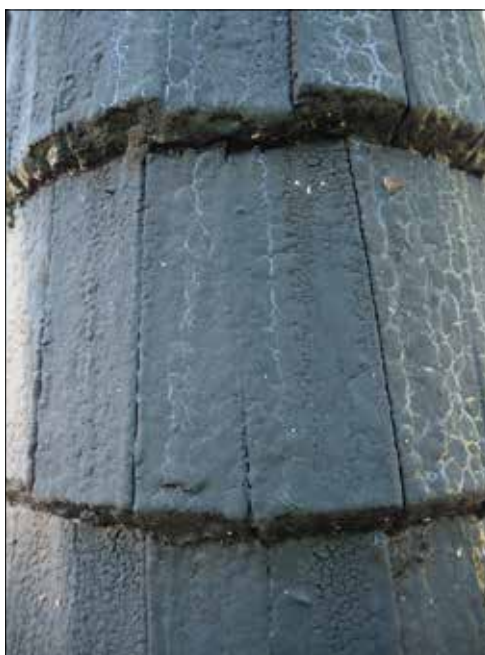
*Hällby klockstapel. Trots att spånen på hjärtstolparna är från 1930-talet har ett tjockt tjärlager byggts upp.*

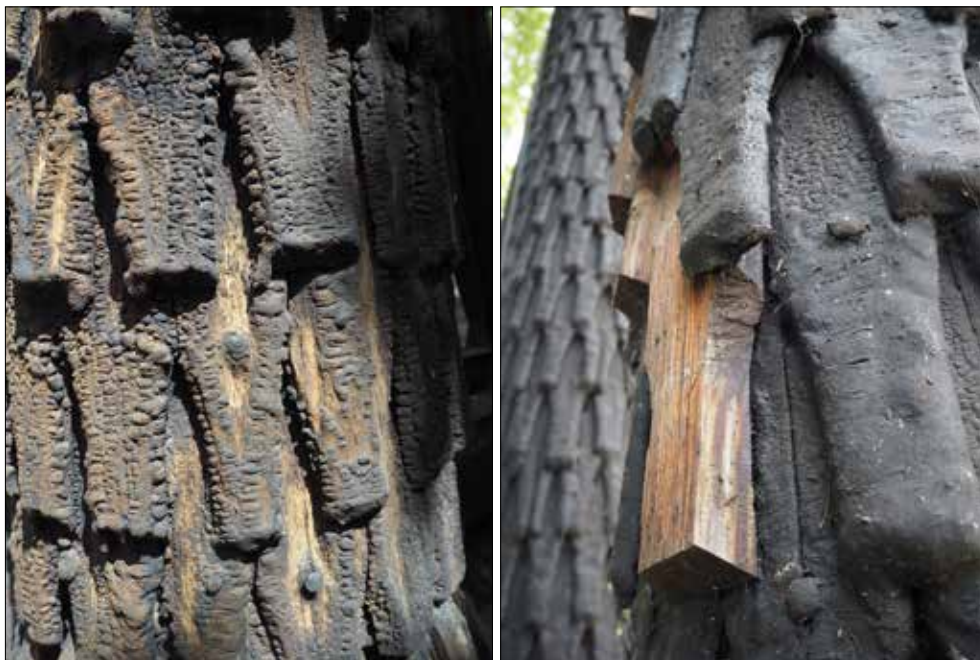
*Lids klockstapel. Detaljer från hjärtstolpar. Synlig infästning och på vissa ställen ett tjockt lager tjära (t.v.). Äldre spån och ett fåtal nya spån (t.h.).*

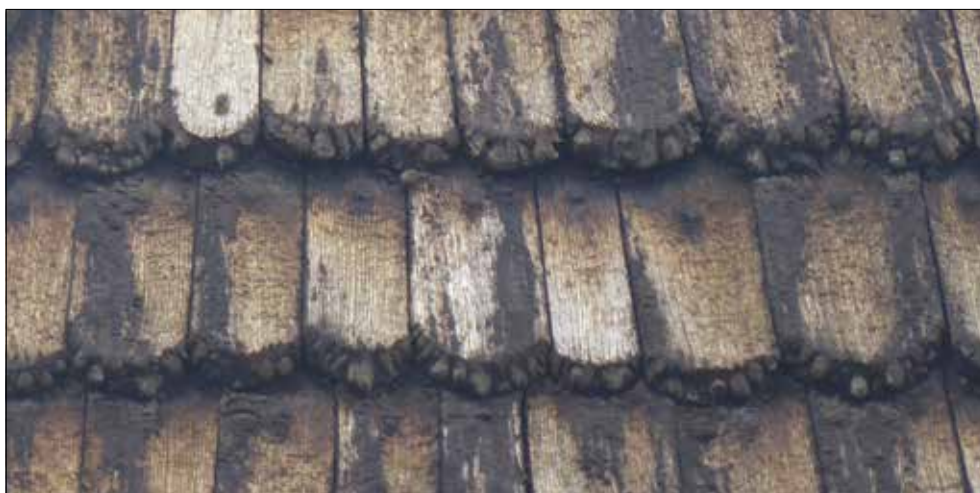
*Lilla Malma klockstapel. Fasadspån på klockstapelns huv. Notera de synliga infästningarna och tjärklumparna på spånens bas.*

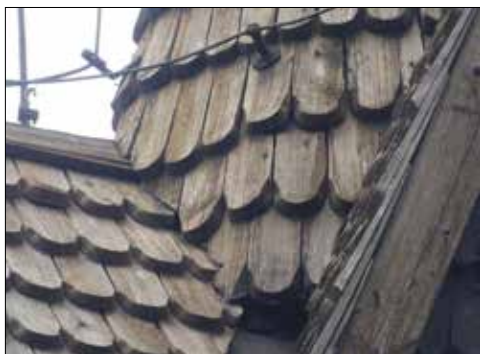
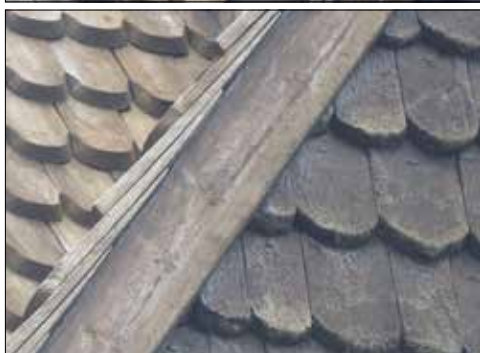
*Lilla Malma klockstapel. Klockstapelns tak och spira. Detaljer som visar äldre spån på klockstapelns gavel och yngre takspån. Notera den synliga infästningen och lagret med tjära på fasadspånen.*

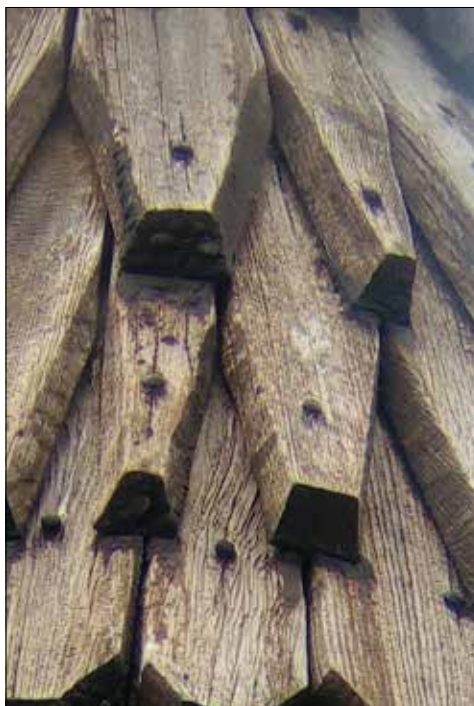
*Lilla Malma klockstapel. Detalj av moderna spån på klockstapelns spira.*

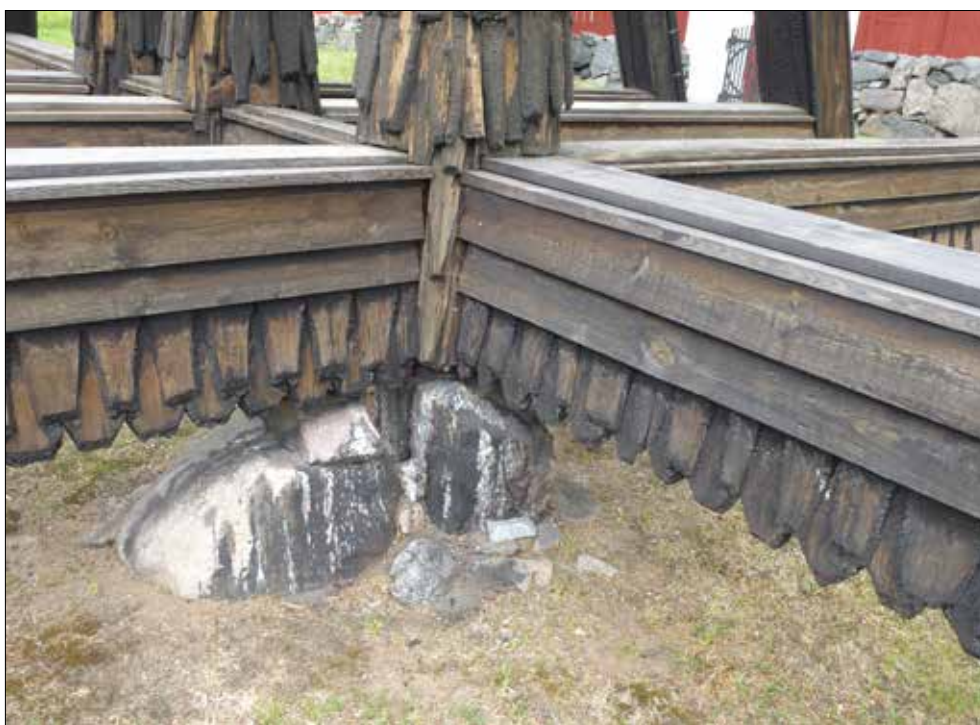
*Lilla Malma klockstapel. Näbbformade spån på klockstapelns syll.*

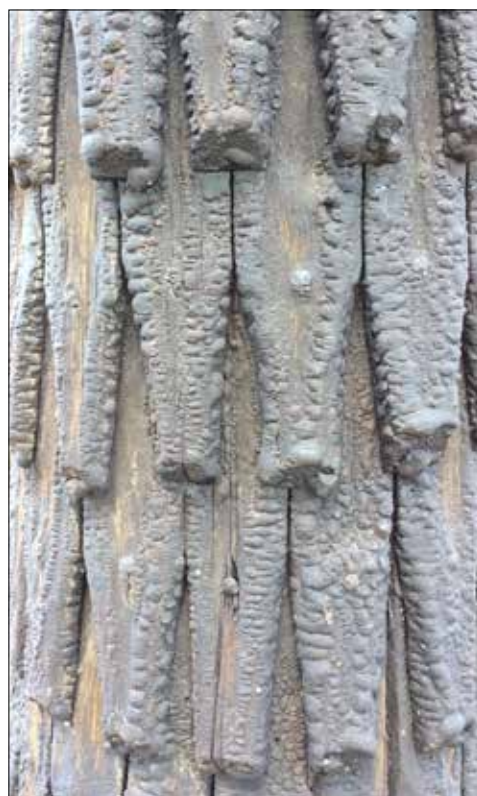
*Lista klockstapel. Näbbspån med synlig infästning på en av klockstapelns hjärtstolpar.*

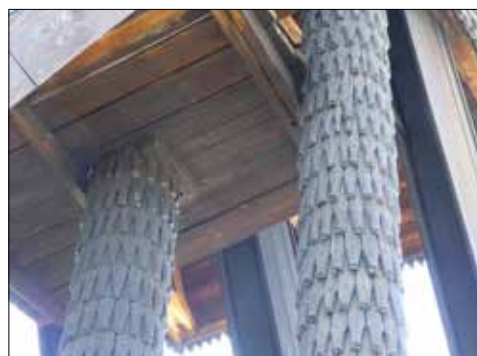
*Lista klockstapel. Äldre näbbspån på klockstapelns hjärtstolpar.*

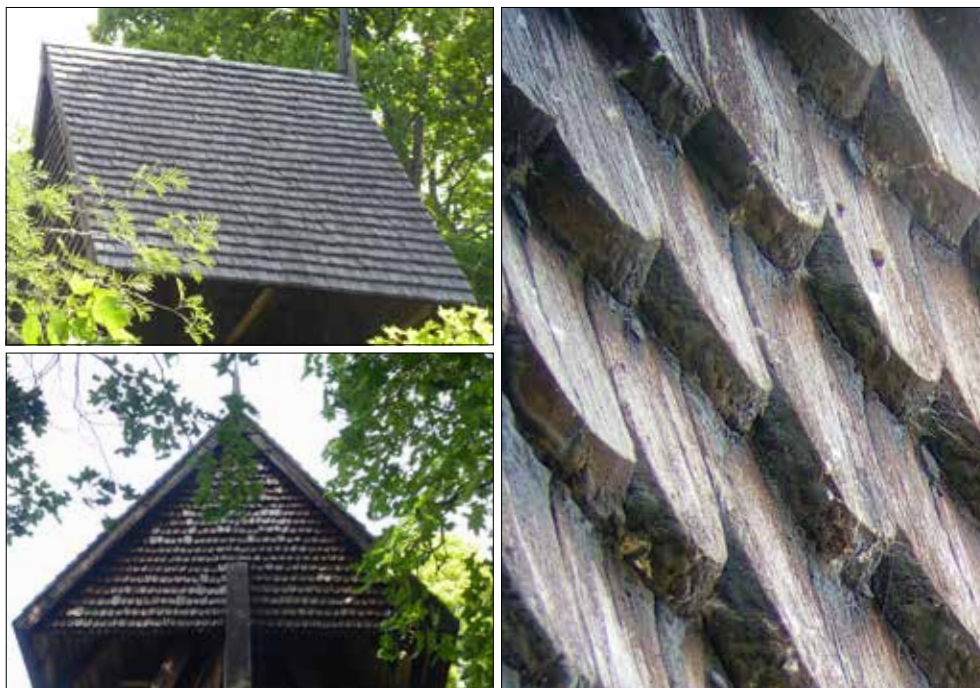
Nykyrka klockstapel. Fasadspån på klockstapelns huv. Vissa spån är utbytta och har synlig infästning.

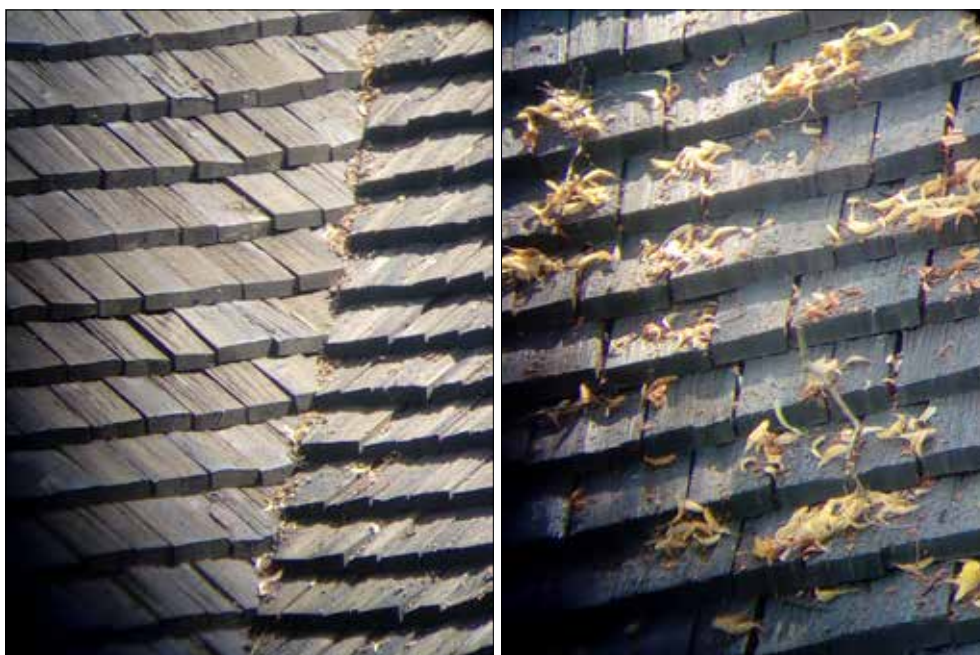
*Näshulta kyrka. Rännal mellan sakristia och långhus (t.v.). Raka spån med fasad kant (t.h.).*

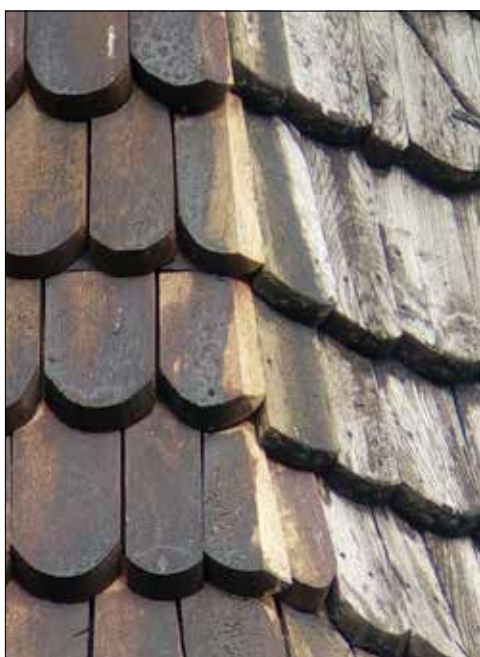
*Ripsa kyrka. Västtornets spåntäckning med spån av två olika åldrar.*

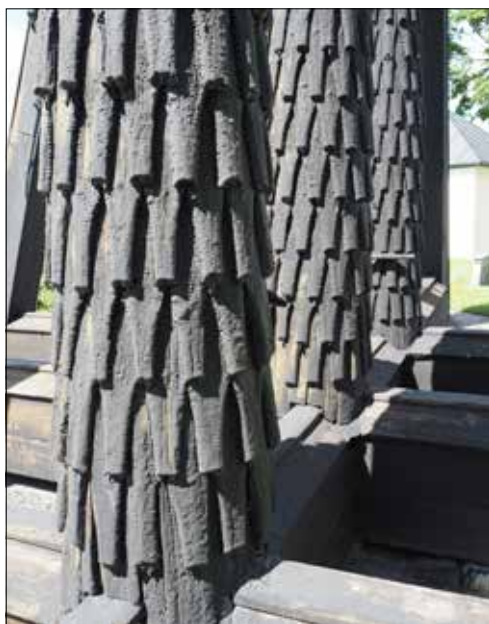
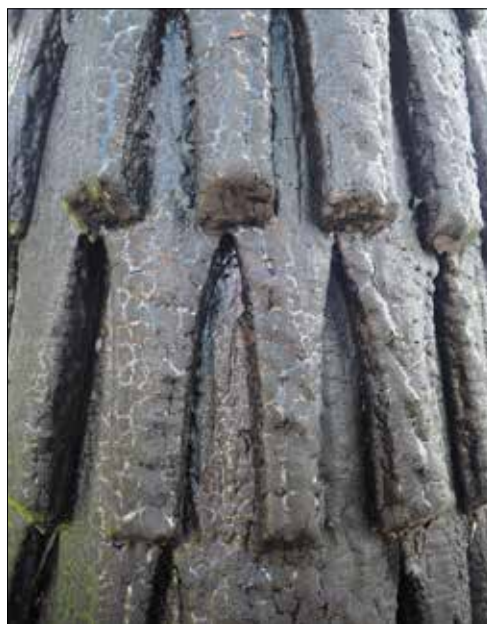
*Råby-Rekarne klockstapel. Hjärtstolparna är klädda med näbbformade spån, täckta med ett tjockt tjärlager.*

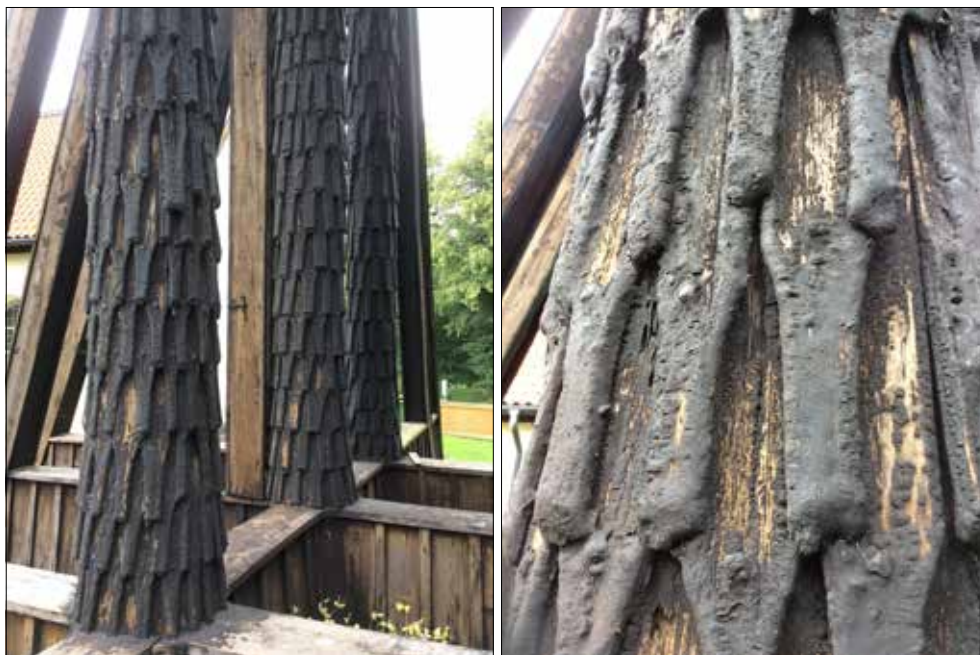
Råby-Rönö klockstapel. Klockstapelns hjärtstolpar är täckta med näbbformade spån.

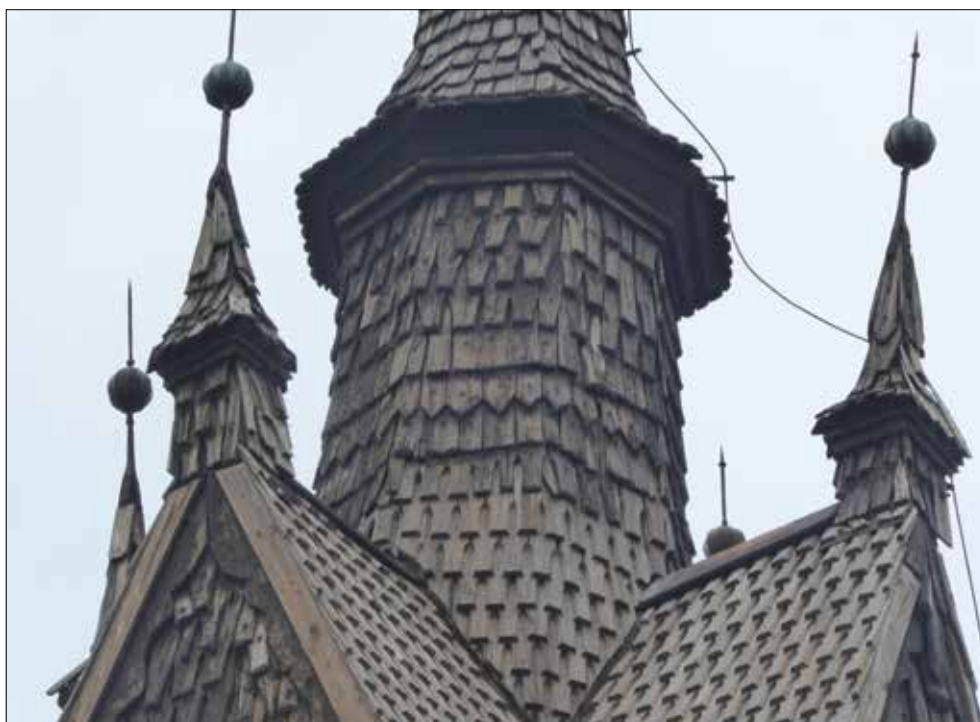
*Sköldinge klockstapel. Del av klockstapeln. Samtliga ytor är spåntäckta, men med olika typer av spån från olika tider.*

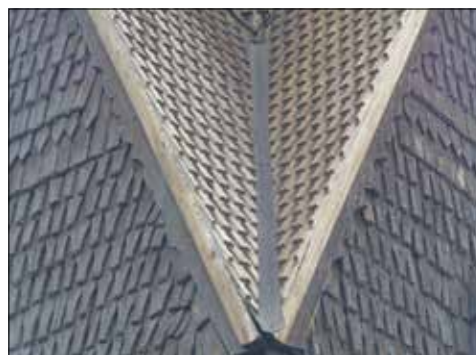
*Sköldinge klockstapel. Kontraster mellan huvens fasader med äldre spån och takfallens nyare spån.*

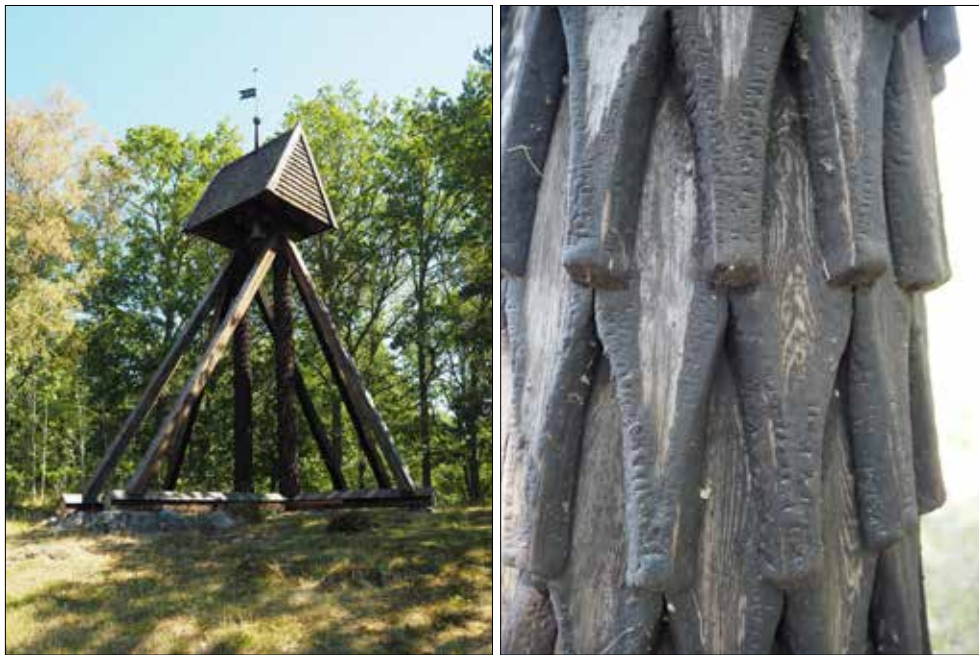
*Spelviks klockstapel. Näbbformade spån på en av klockstapelns hjärtstolpar.*

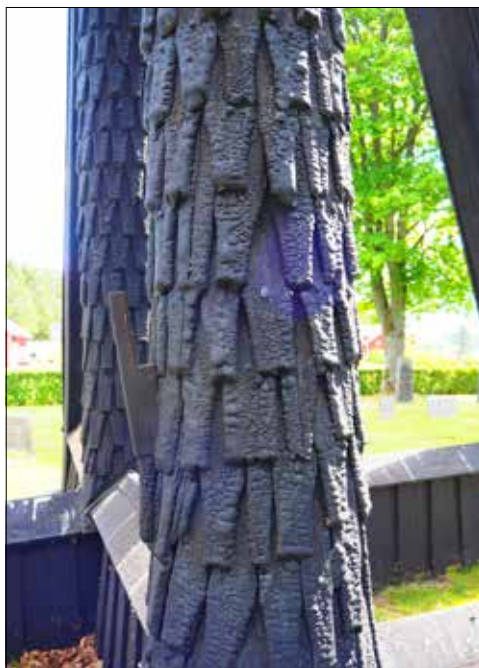
Sättersta klockstapel. Spånen med olika form och storlek på en av klockstapelns hjärtstolpar.

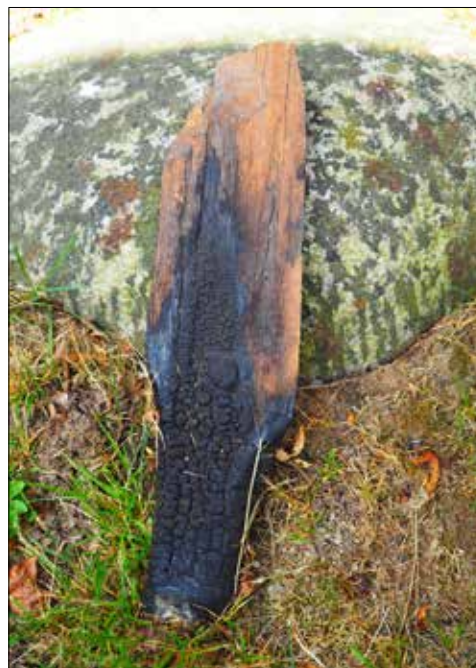
Sättersta klockstapel. Löst spån intill klockstapel. Spånet har synlig infästning och ett ganska tjockt, krackelerat tjärslager.

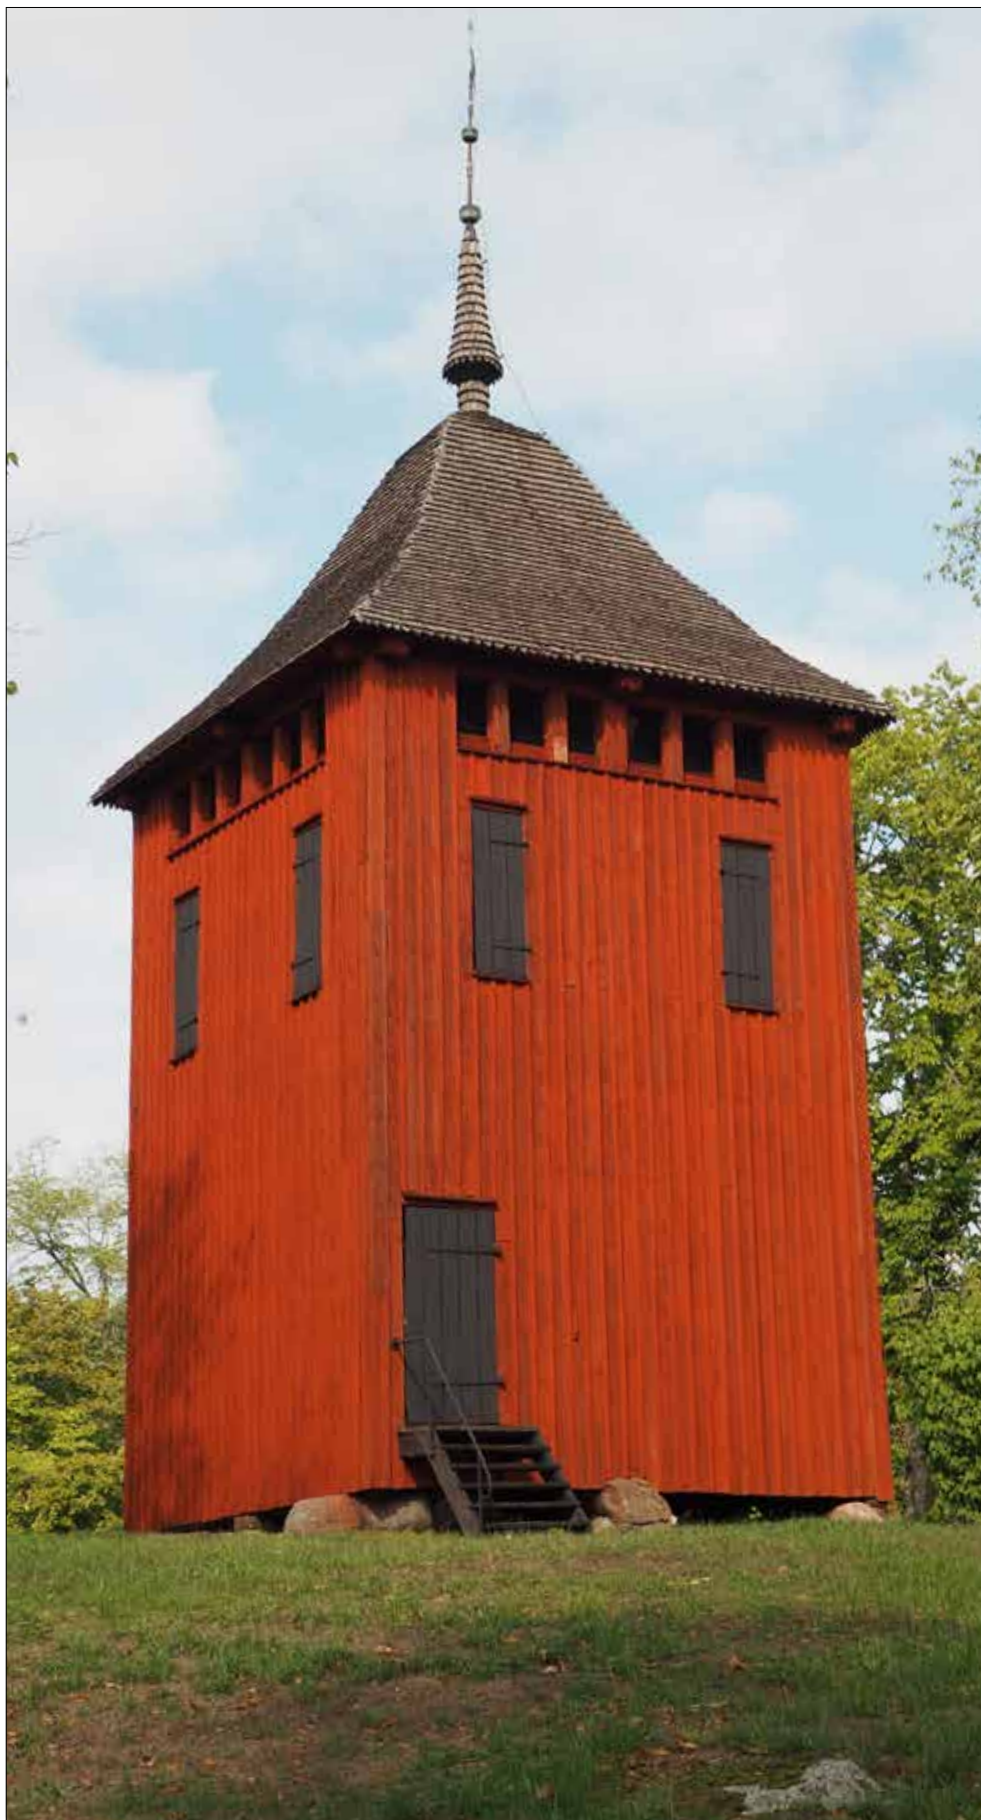
*Tunabergs klockstapel. Klockstapeln från sydöst.*

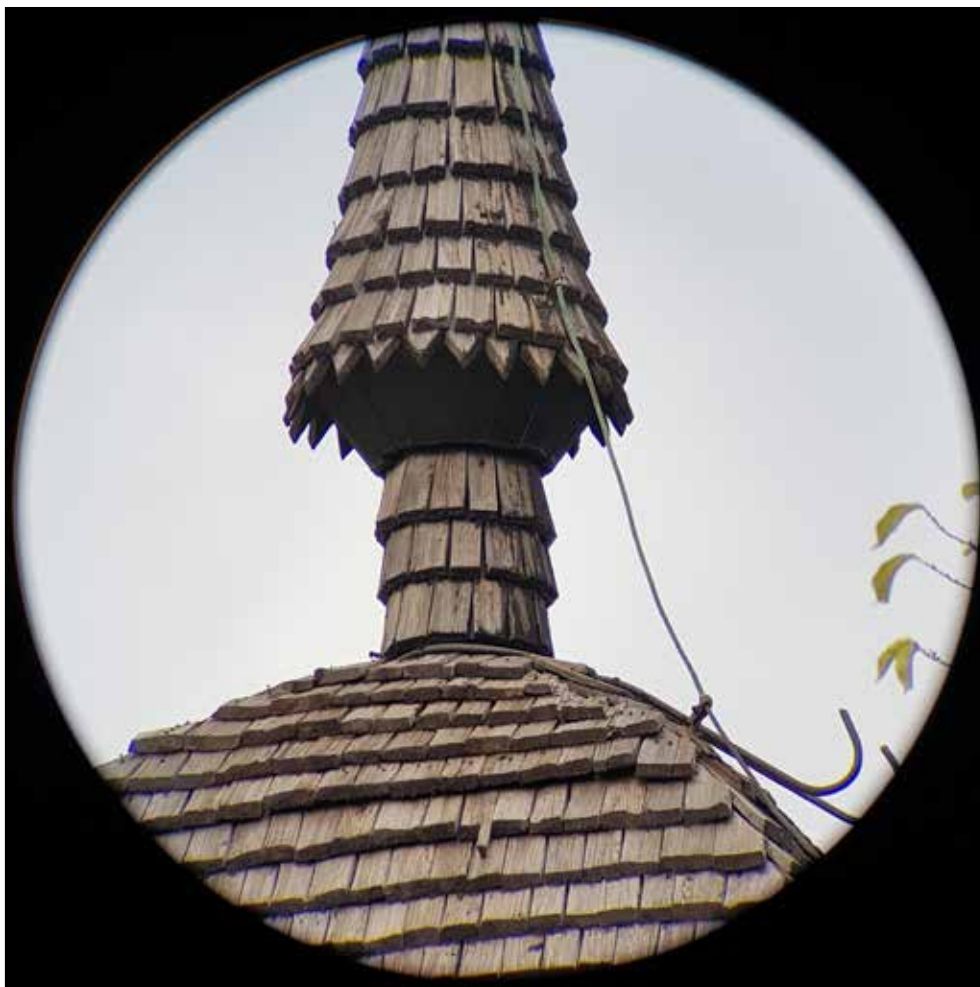
*Tunabergs klockstapel. Del av klockstapelns huv och spira.*

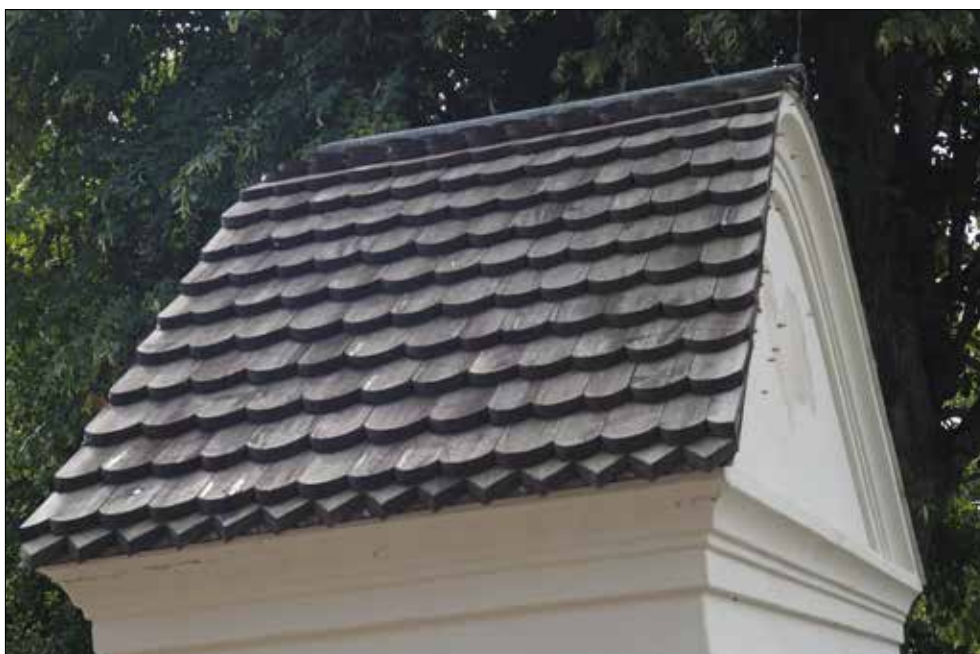
*Tunabergs stiglucka. Stigluckan med spåntäckt tak.*

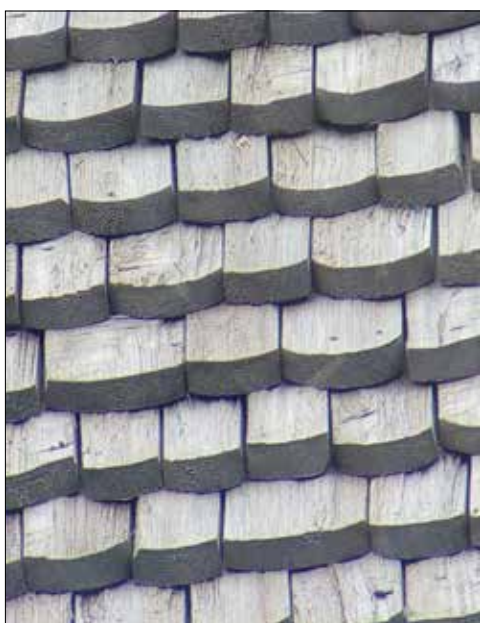
*Vadsbro klockstapel. Spån på takfall.*

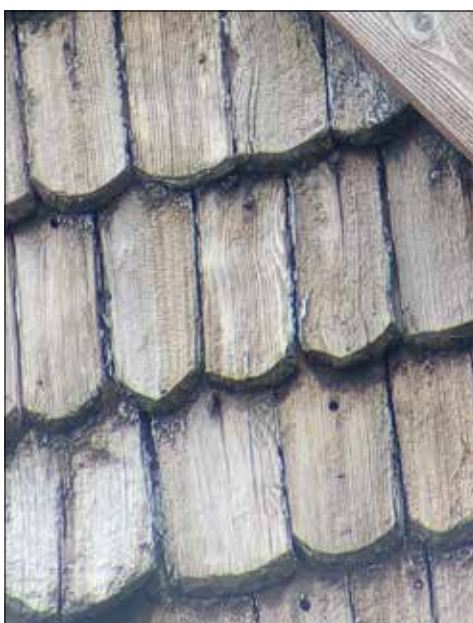
*Vadsbro klockstapel. Spån på klockstapelns gavel.*

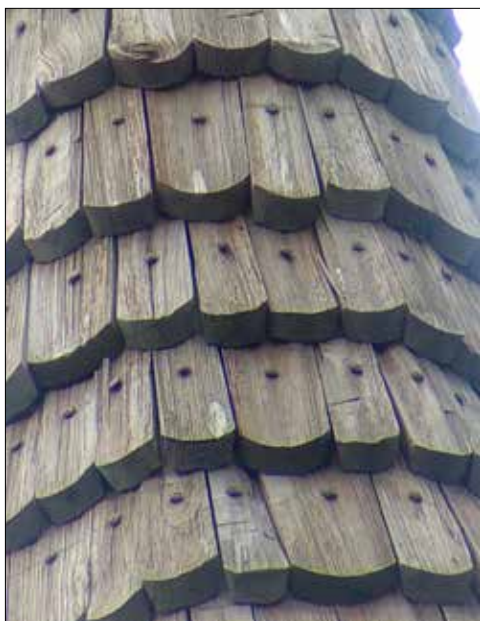
*Vadsbro klockstapel. Spån på klockstapelns spira.*

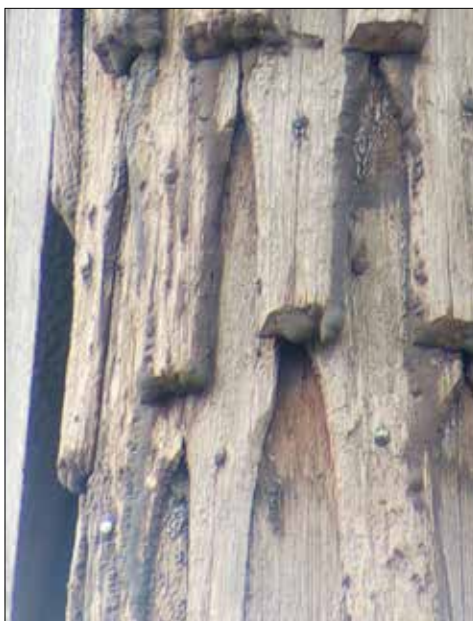
*Vadsbro klockstapel. Näbbformade spån på hjärtstolpe.*

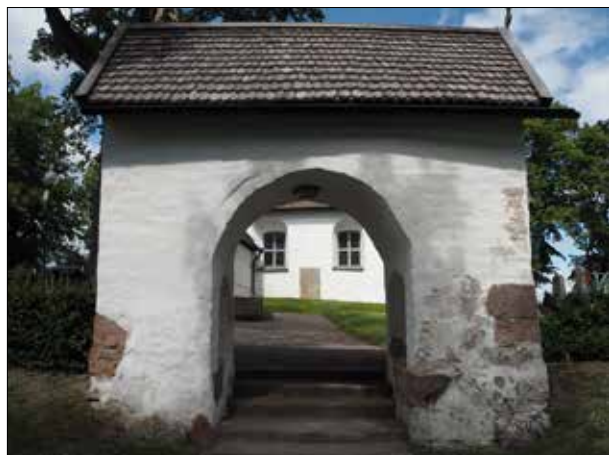
*Vallby kyrka. Stigluckan från söder.*

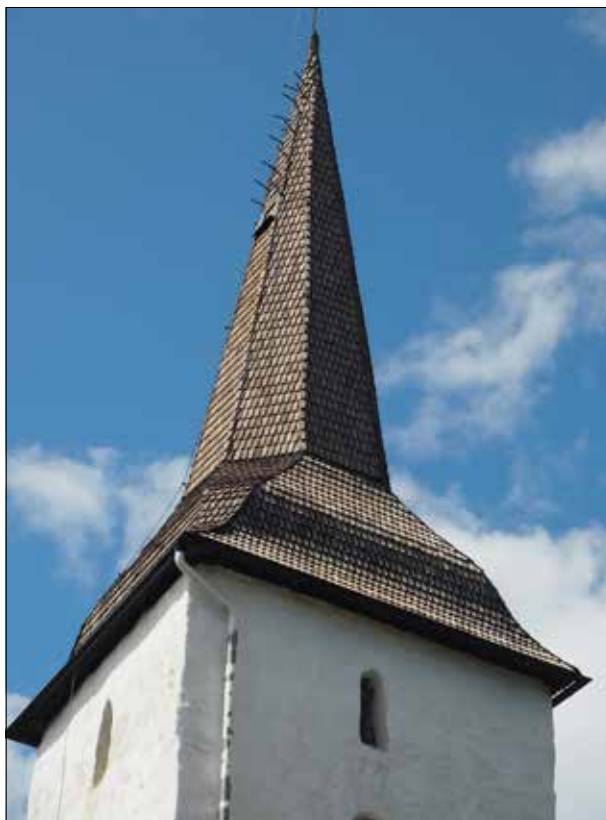
*Vallby kyrka. Spåntäckt huv och spira  
på tornet från sydöst.*

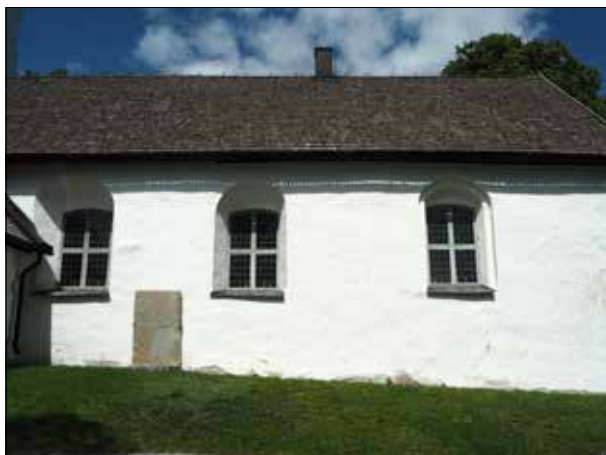
*Vallby kyrka. Långhusets södra takfall.*

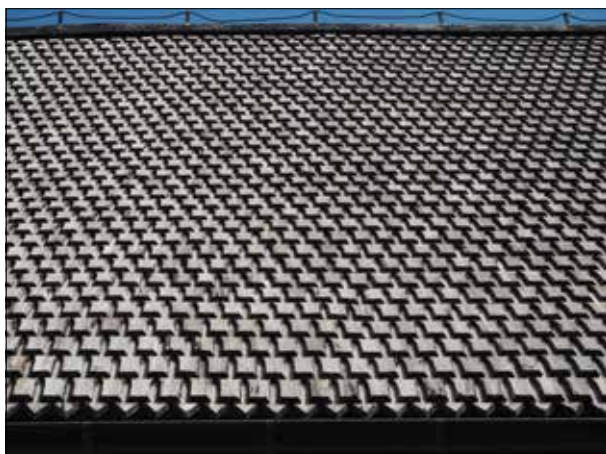
*Vallby kyrka. Sakeristians västra takfall.*

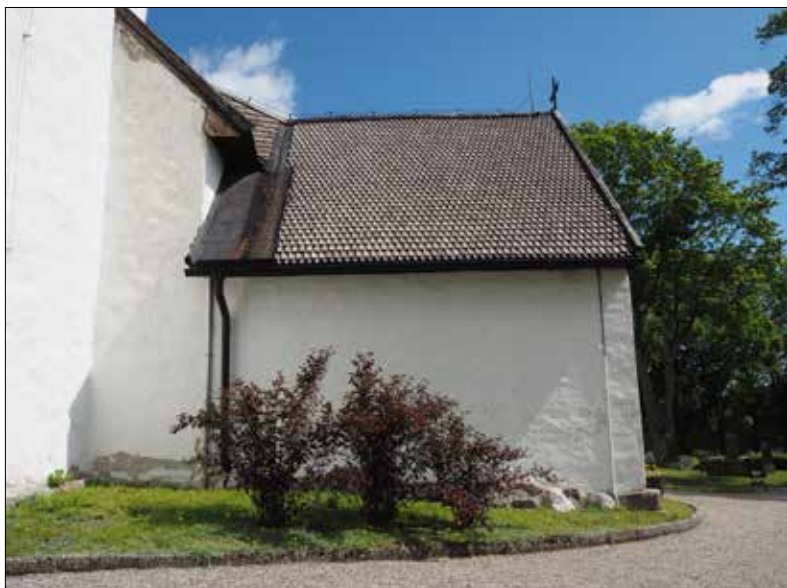
*Vallby kyrka.  
Vapenhusets  
västra takfall med  
näbbformade spån.*

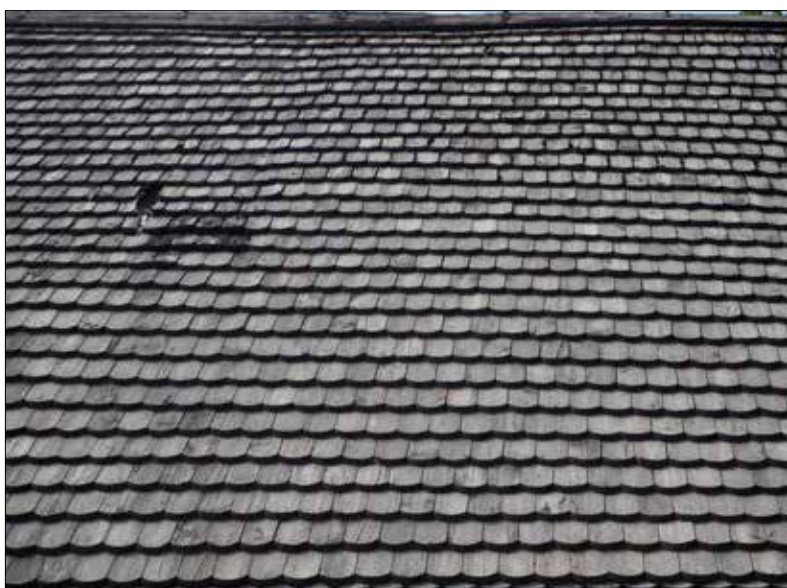
*Vallby kyrka.  
Vapenhusets  
östra takfall täcks  
med rundade spån.*

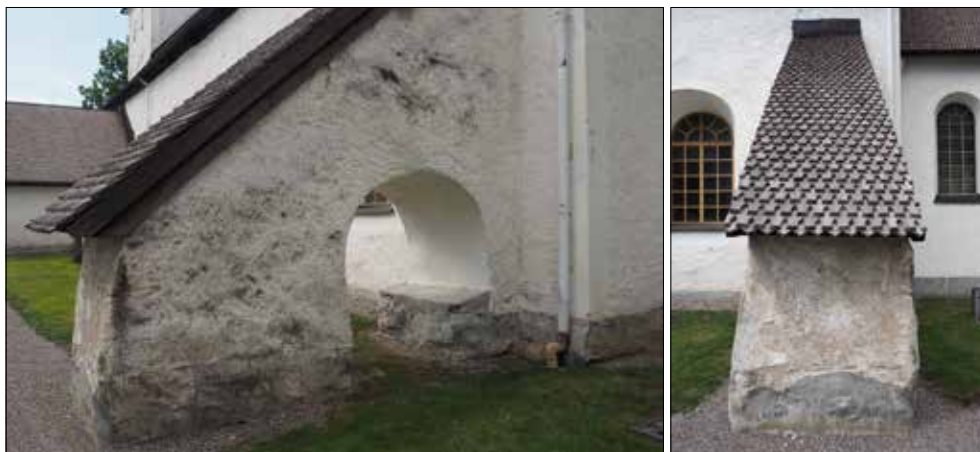
Vansö kyrka. En av de spåntäckta strävpelarna.

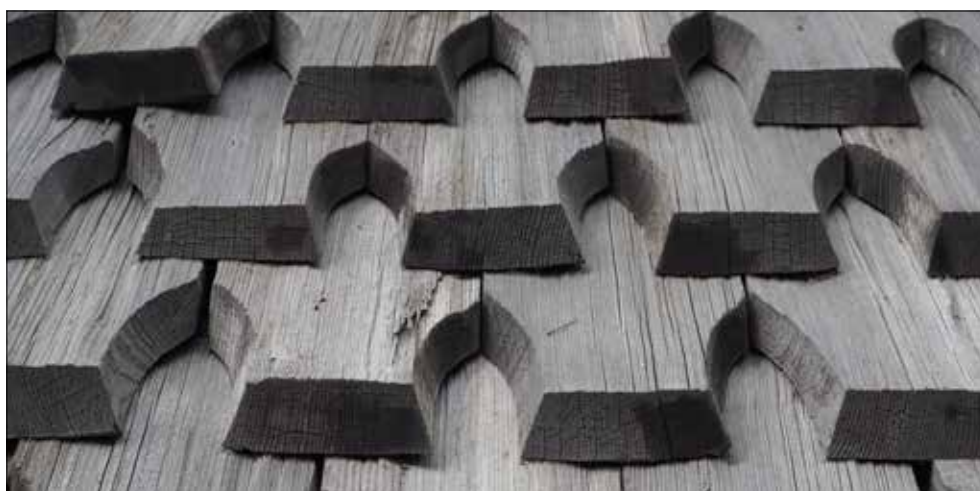
Vansö kyrka. Detalj av spån på strävpelaren.

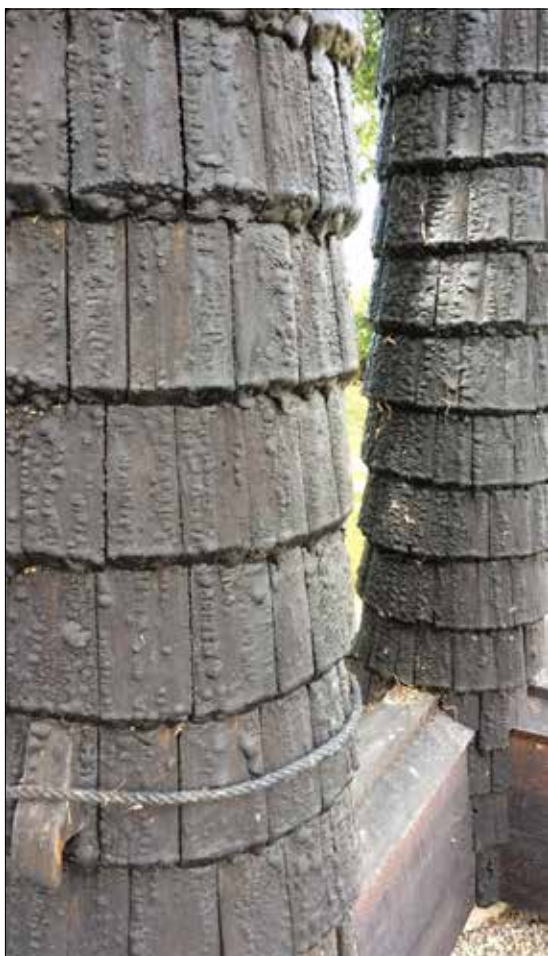
*Vrena klockstapel. Hjärtstolparnas spåntäckning.*

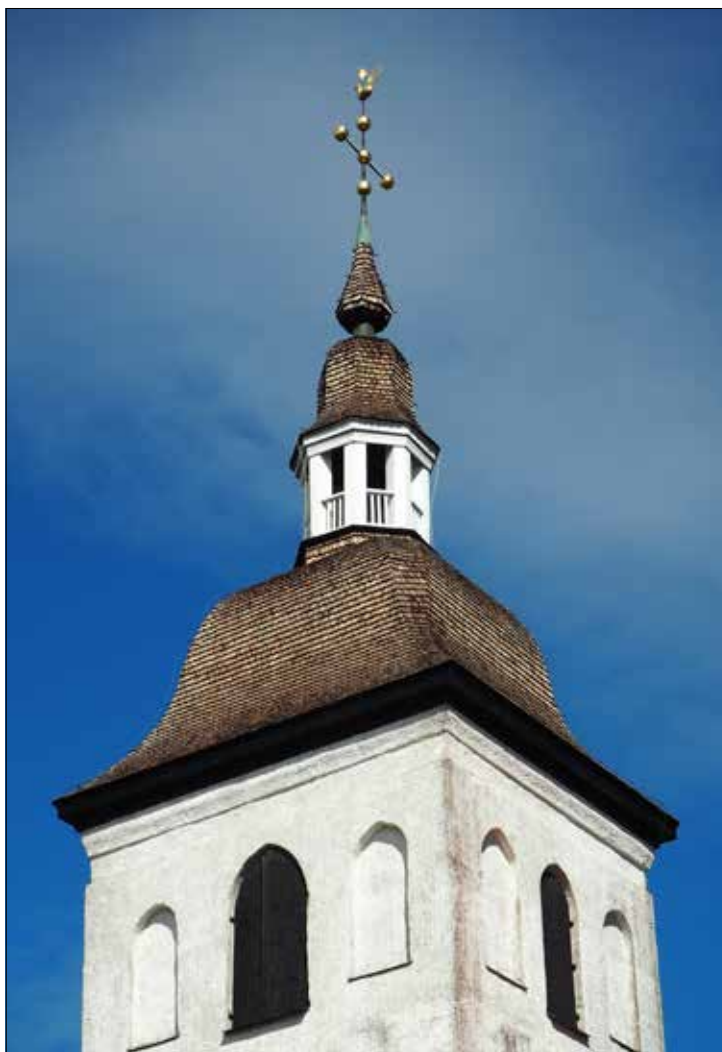
*Vårdinge kyrka. Tornet med spånklädd huv från sydöst.*

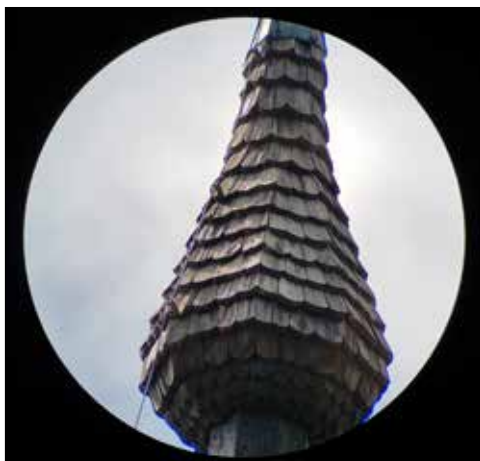
*Vårdinge kyrka. Spån på tornets spira.*

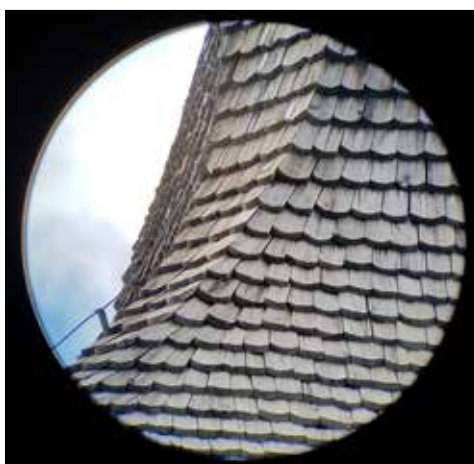
*Vårdinge kyrka. Spån på tornets tak. Foto från norr.*

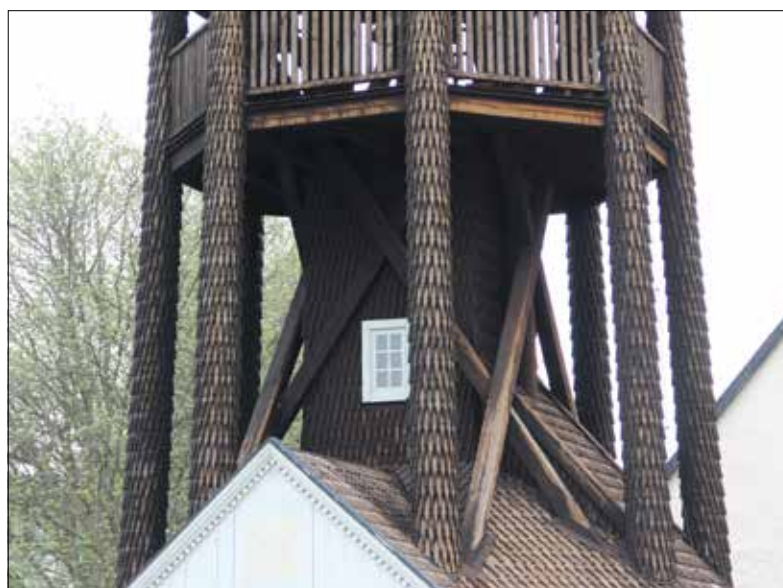
Vid en skadeinventering under 2018 konstaterades det att spånen på de flacka ytorna på huvens var i dåligt skick och i behov av att bytas. Även på det nedre taket över stenfoten fanns partier med dåliga spån. Enstaka undertaksbrädor var i behov av att bytas, framför allt vid huvens takfot. Klockstapeln var i behov av att tjäras. Sydöstra syllen som vilar på stenfoten hade kraftiga rötskador som kan ha uppkommit till följd av brister i spåntäckningen. Stenfotens taktäckning har en äldre reparation precis ovanför den skadade syllen, och därför har skadan avstannat.

*Västermo klockstapel. Del av klockstapeln.*

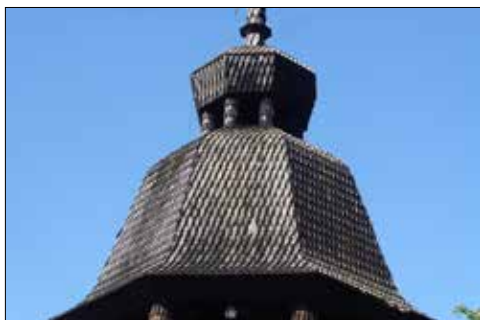
*Västermo klockstapel. Huvens spån.*

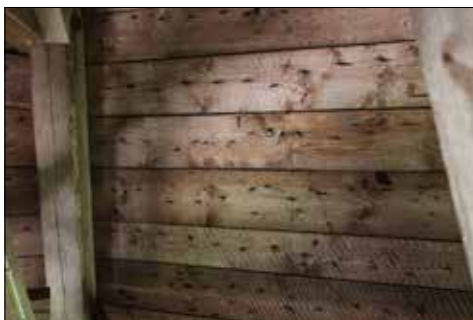
*Västermo klockstapel. Spånspik i undertaket.*

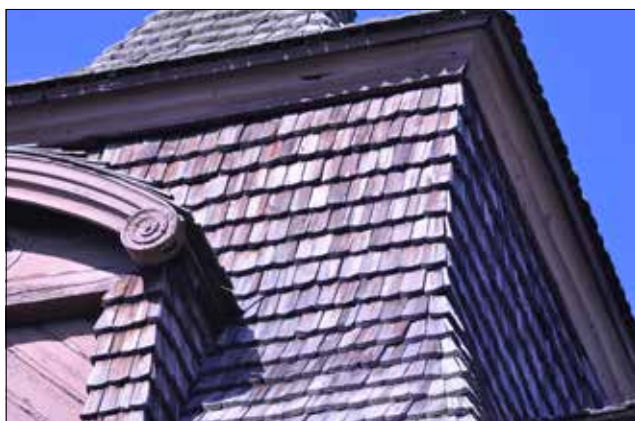
*Årdala kyrka. Endast rester av tjära finns på spånytan.*

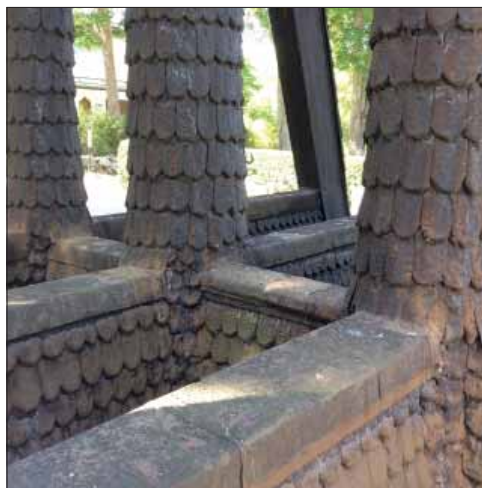
*Almby klockstapel. Stora partier med spån av hög ålder täcker syllan.*
