# STAVSPÅN I STRÄNGNÄS STIFT

Inventering av spåntäckta tak och fasader

## *Inventering av spåntäckta tak och fasader*

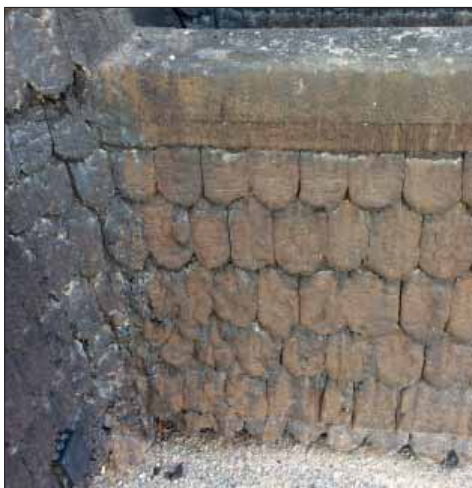
*Almby klockstapel. Spånen på syllan har ett mycket tjockt och intakt tjärskikt.*

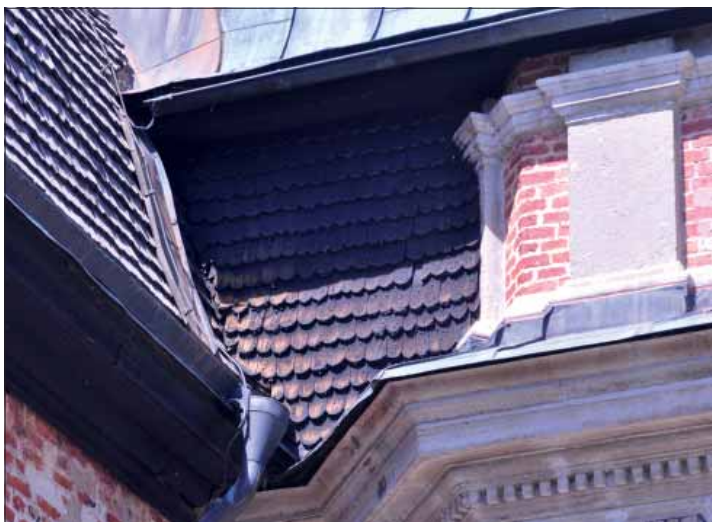
*Askersunds landskyrka.  
Tak över källarnedgången  
i södra korsarmen.*

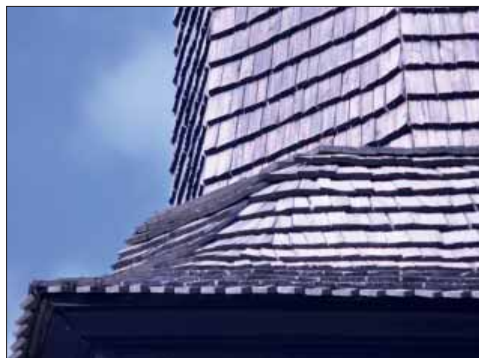
Ekers kyrka. Detalj av torntakets flacka och branta delar.

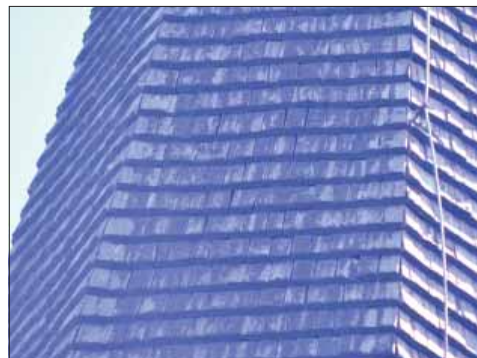
Ekers kyrka. Den övre brantare spåntäckningen har rester av ett tjockare tjärskikt.

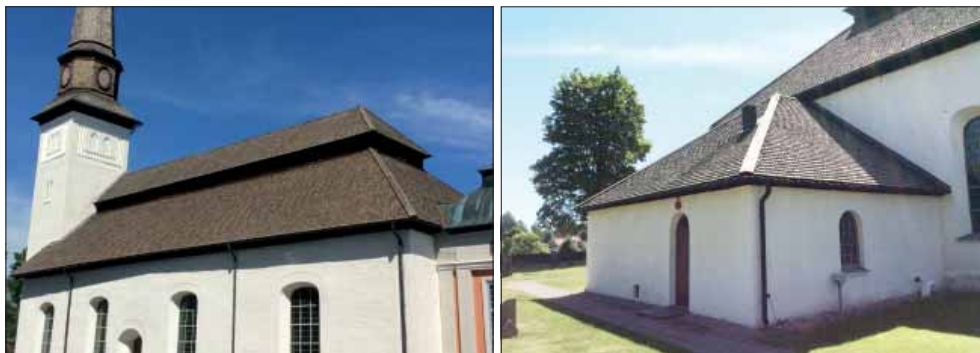
*Glanshammars kyrka. Kyrkans spåntak tillkom på 1960-talet då man bytte takmaterial från tegel till spån.*

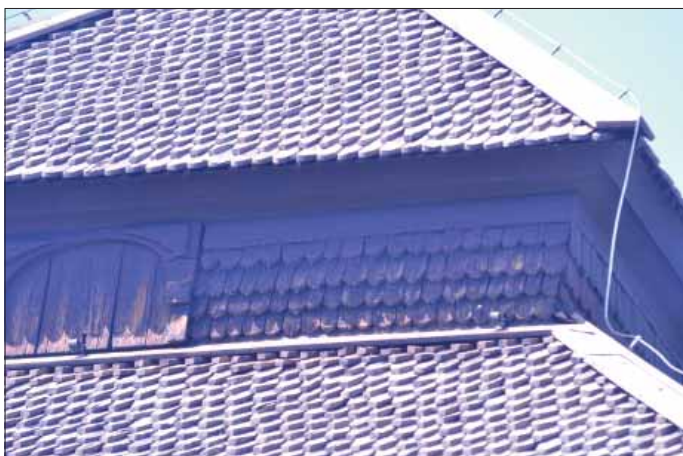
*Glanshammars kyrka. Detalj  
av fasadpartiet mellan säteri-  
takets båda takfall. Här är  
spåntäckningen av hög ålder  
med tjärskiktet bibehållet.*

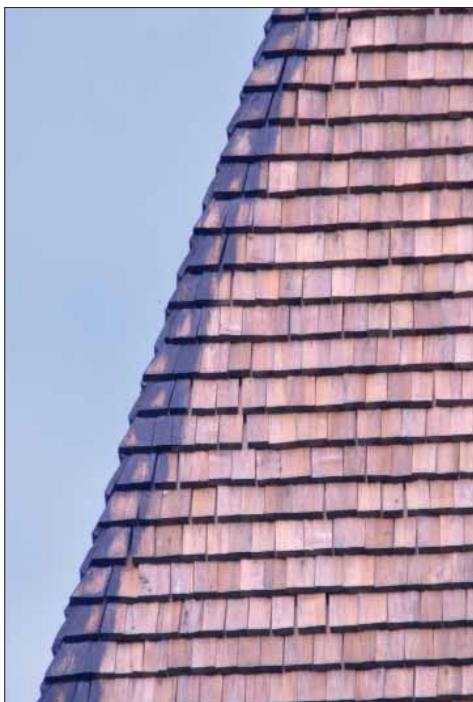
*Hardemo kyrka. Vid inventeringstillfället i juni 2018 återfanns tjärrester endast vid takfallens brytningar, trots att spånen var nylagda och nytjärade.*

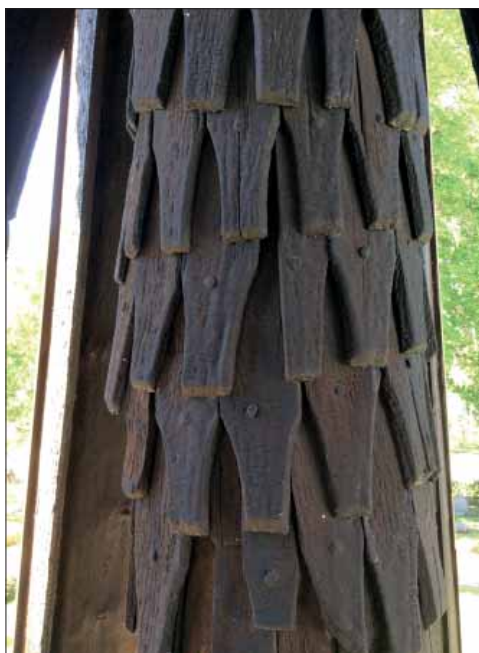
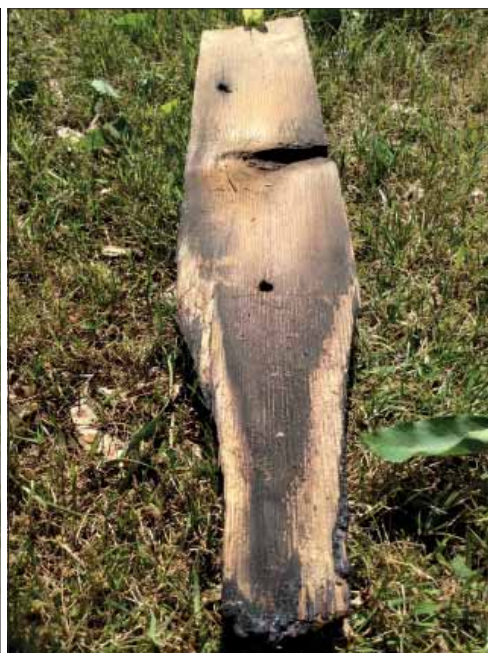
Kräcklinge klockstapel. Hjärtstockarnas spån har synlig infästning och mycket tjocka tjärskikt (t.v.). Ett löst näbbspån med rits på baksidan för näbb, hål för infästning och spår av tjocka tjärager (t.h.).

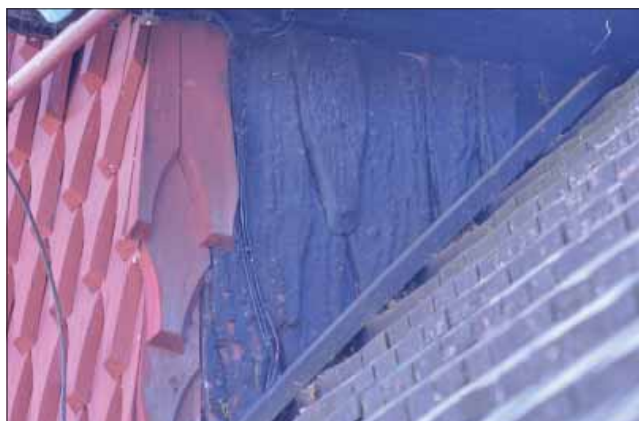
*Kvistbro kyrka. På korets norra fasad finns några få av kyrkans originalspån bevarade, täckta med ett tjockt skikt av svart tjära.*

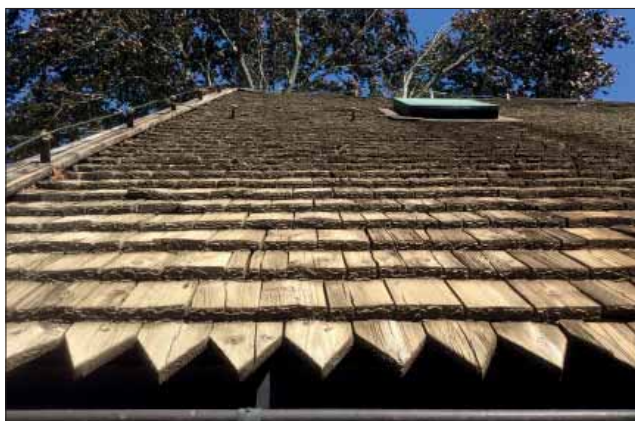
*Kvistbro kyrka. Västra takfallet på sakristian har tunnare spån av ett annat träslag än furu, möjligen gran.*

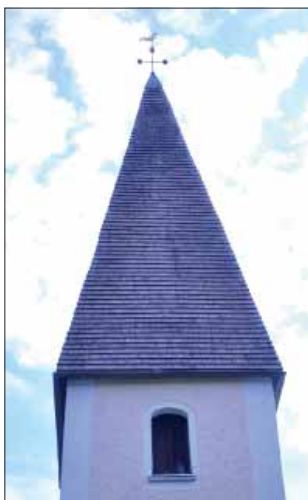
Norrbyås kyrka. Den äldsta spåntäckningen finns i väster. Här är också tjärrester synliga.

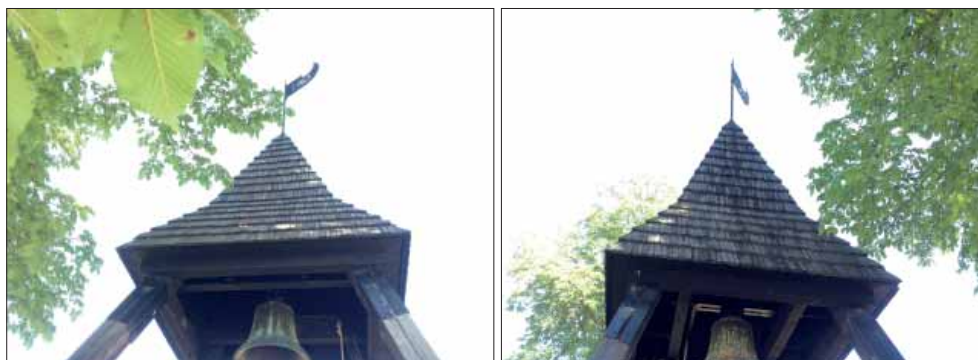
Ramundeboda klockstapel. Klockstapelns spån är raka och mycket smala (t.v.). På takfallets västra sida finns synliga tjärrester (t.h.).

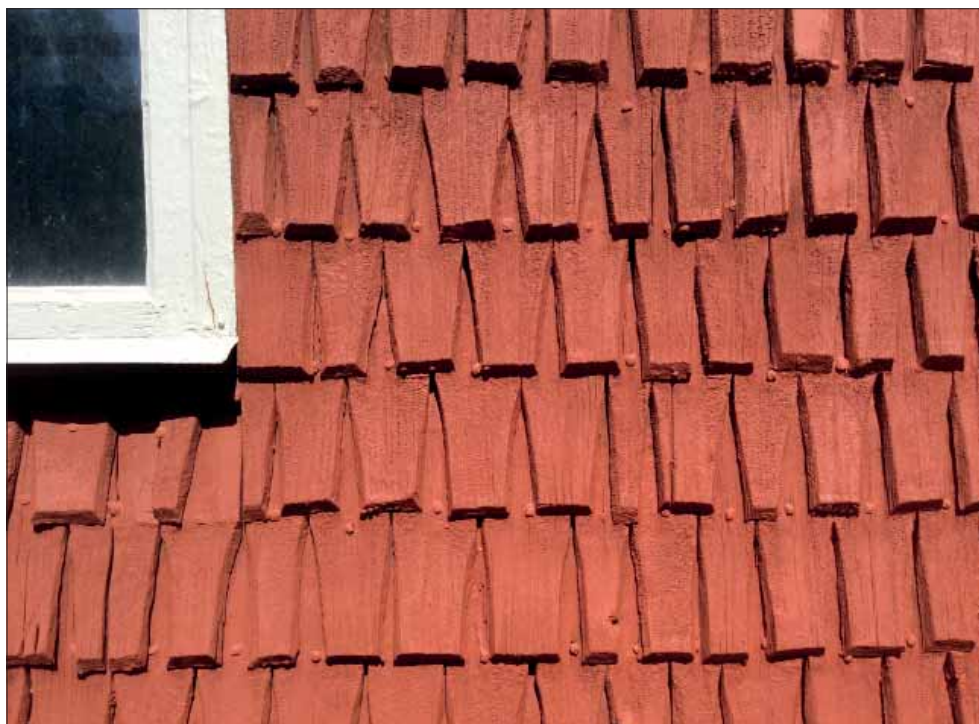
*Skagershults gamla kyrka. Fasadspånen är av hög ålder och har synlig infästning.*

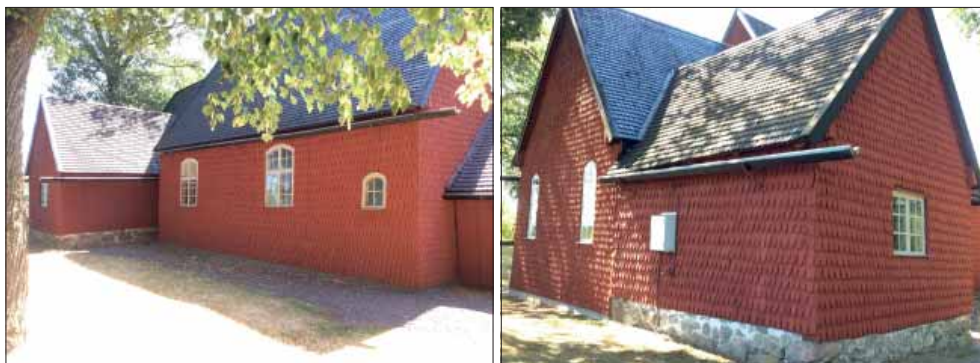
*Skagershults gamla kyrka. Kyrkan sedd från nordväst (t.v.). Sakristian sedd från nordöst (t.h.). De norra fasaderna har spån av hög ålder över stora välbevarade sammanhängande ytor.*

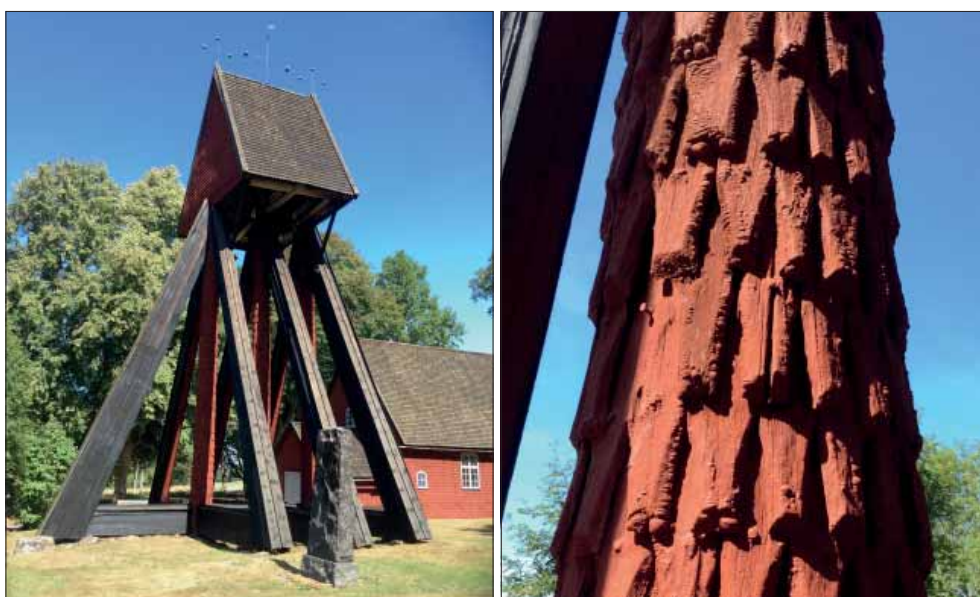
*Skagershults klockstapel. Hjärtstolparnas näbbspån är av hög ålder. Möjligen rör det sig om originalspånen från byggnadstiden. Huvens fasader har rundade spån av hög ålder, mönsterlagda nedtill.*

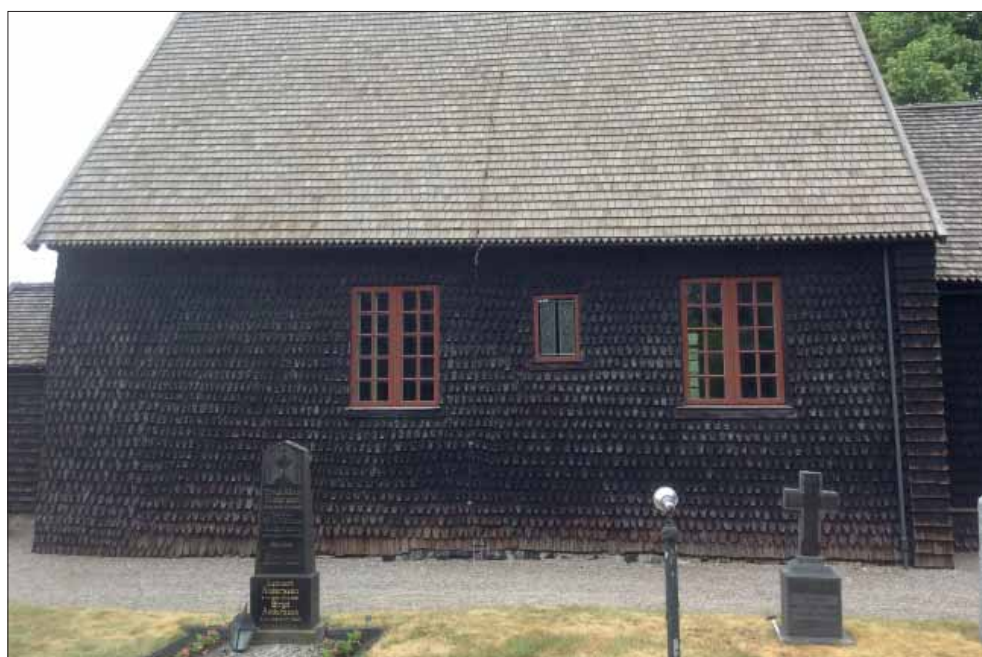
*Tångeråsa kyrka. Långhusets södra fasad har en gråaktig yta till följd av att spånen på 1950-talet behandlades med Toptite.*

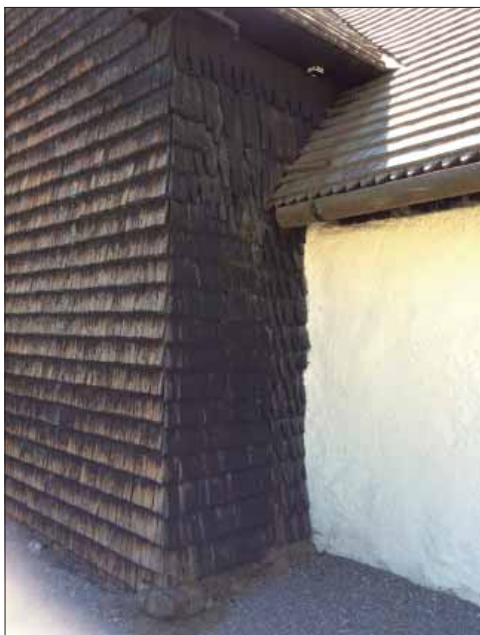
*Tångeråsa kyrka. Koret sett från nordöst. Spånen är raka med ett tjockt tjärskikt som delvis är borta.*

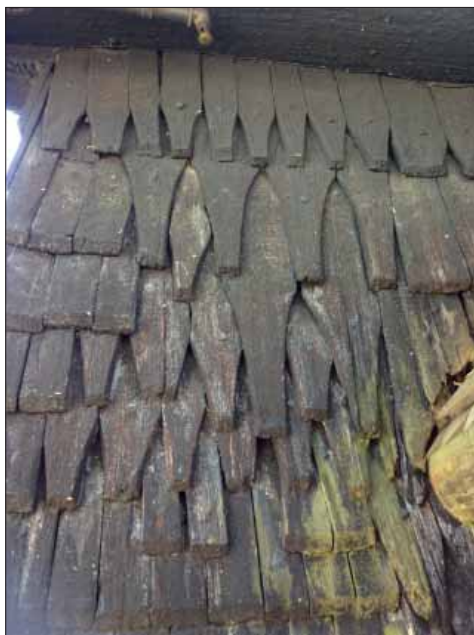
*Tångeråsa kyrka. På den övre delen av norra korfasaden finns en yta med mycket ålderdomliga spån som möjligen härrör från medeltiden.*

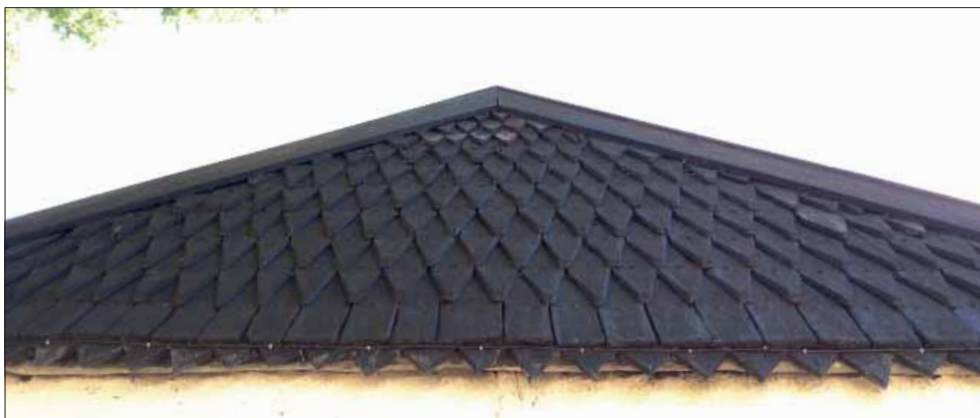
*Tångeråsa kyrka. Fasadspånen på sakristians nordsida är mycket gamla och härrör möjligen från medeltiden.*

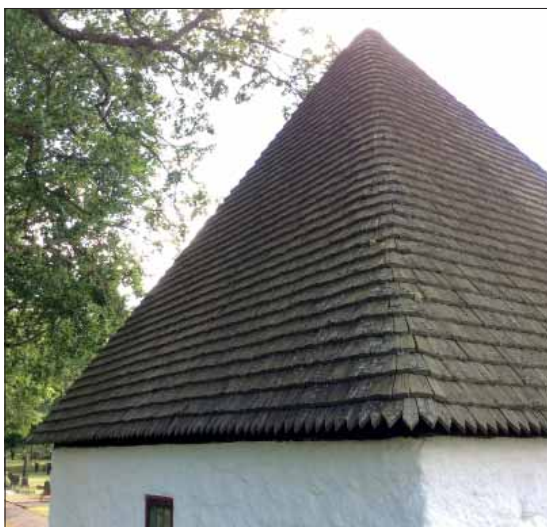
*Tångeråsa gravkapell. Gravkapellet sett från öster. Takfallens hörn är lagda med runda hörn i solfjädertäckning.*

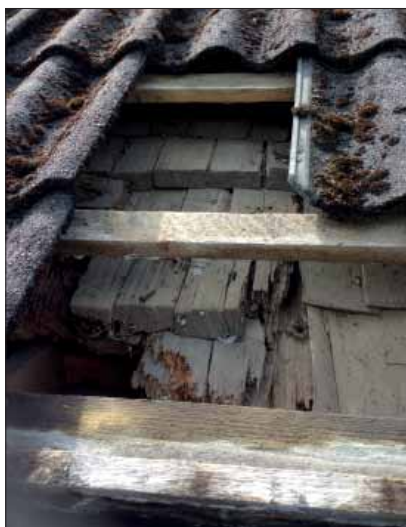
*Tångeråsa bårhus. Bårhusets tegeltak har en äldre spåntäckning under.*

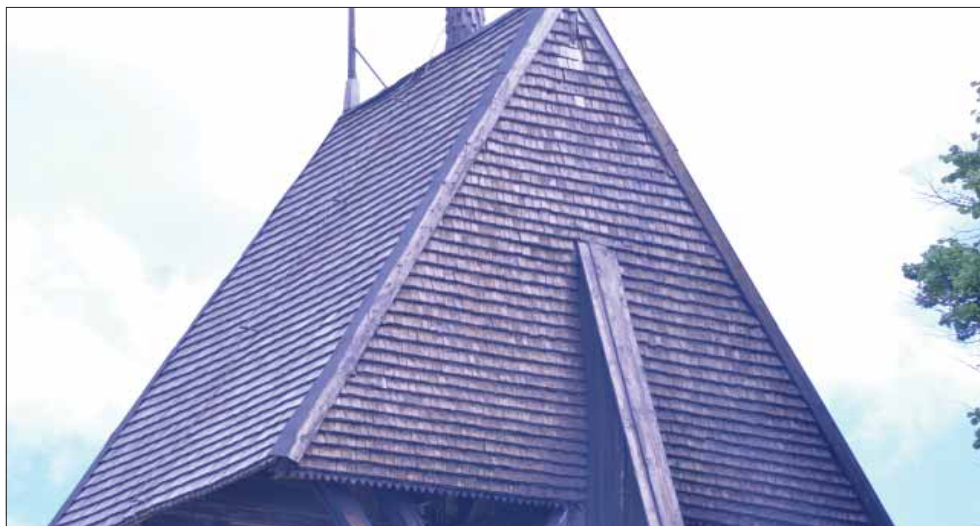
*Tångeråsa klockstapel. Klockstapelns huv är i sin helhet spåntäckt. Fasaderna har gamla spån med tjocka tjärskikt med rester av rödtjära medan taket har en yngre spåntäckning.*

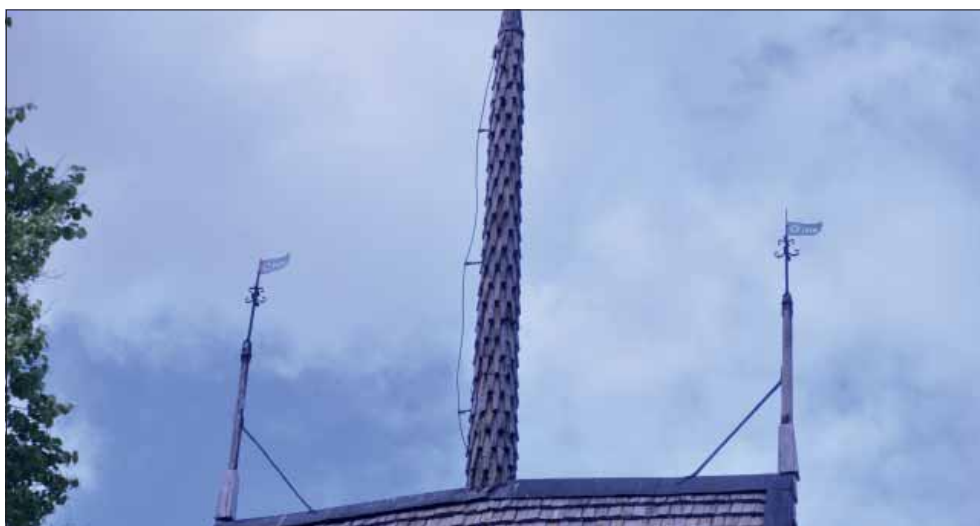
*Tångeråsa klockstapel. Klockstapelns spira har näbbformade spån som uppvisar rester av rödtjära.*

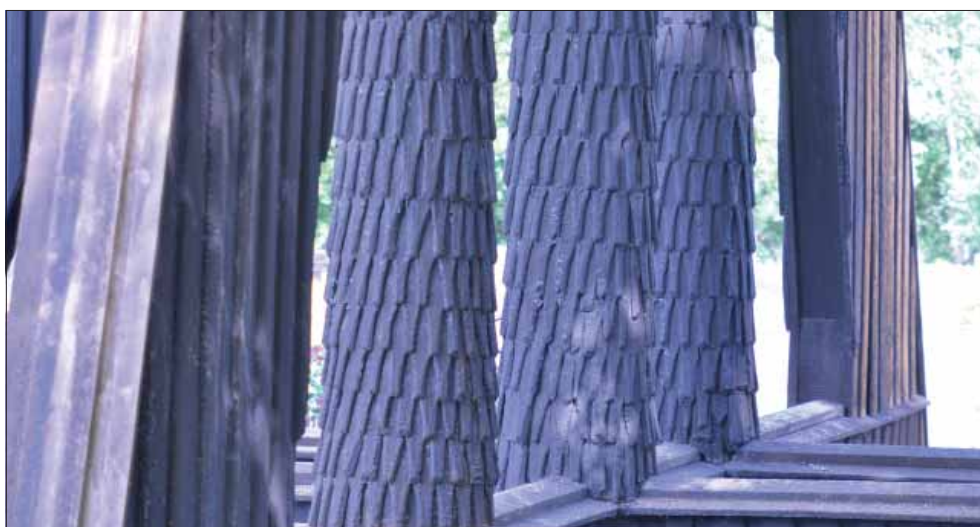
*Tångeråsa klockstapel. Klockstapelns hjärtstockar är i sin helhet huggna och täckta med mycket tjocka tjärskikt. Spåntäckningen är mycket gammal och innehåller möjligtvis originalspån.*

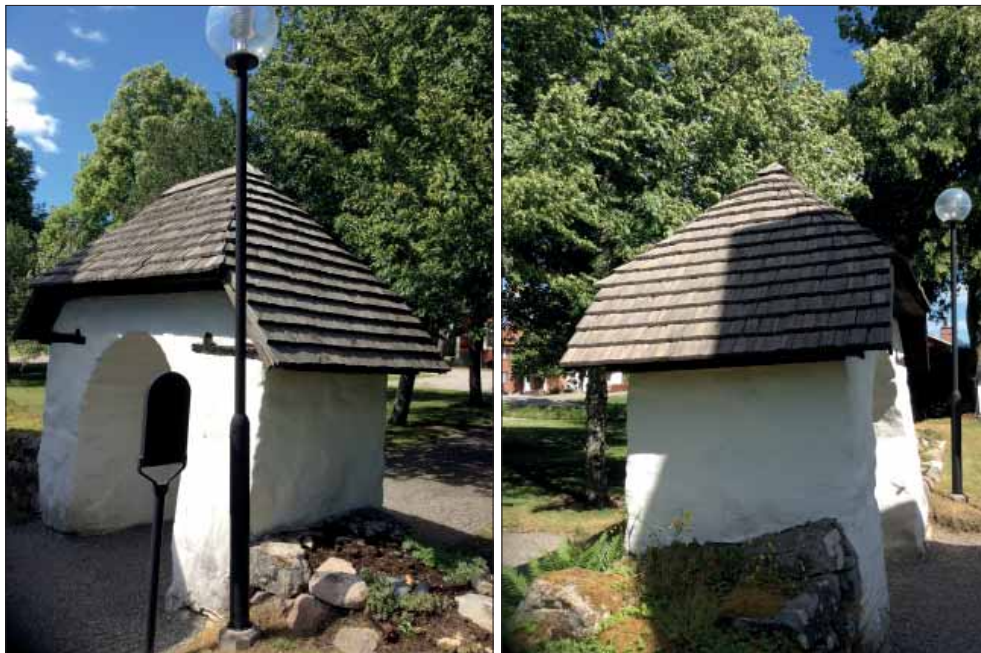
Täby stiglucka. Stigluckan uppfördes på 1760-talet med valmat spåntäckt sadeltak. Spånen är raka med kluven ovansida.

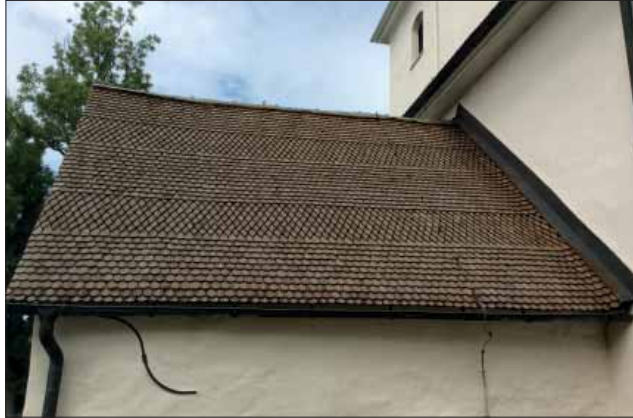
*Viby kyrka. Vapenhusets östra takfall. Partier med runda och spetsiga spån varvas och bildar mönsterläggningen som är karaktäristisk för hela kyrkan.*

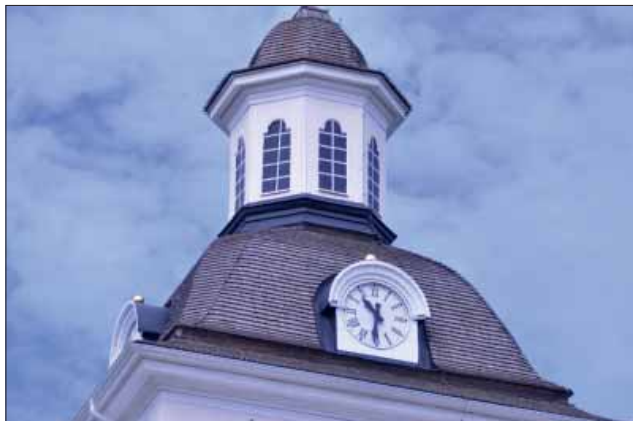
*Viby kyrka. Kyrkans torn har återfått spåntäckningen efter att takmaterialet på 1980-talet ändrades till plåt.*

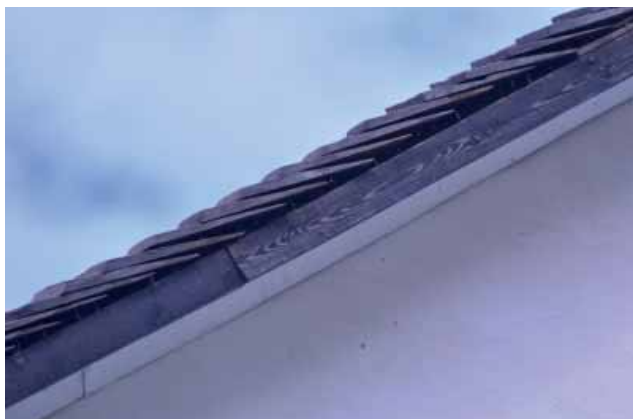
*Viby kyrka. Detalj av långhusets spåntäckning som går ända ut i kanten.*

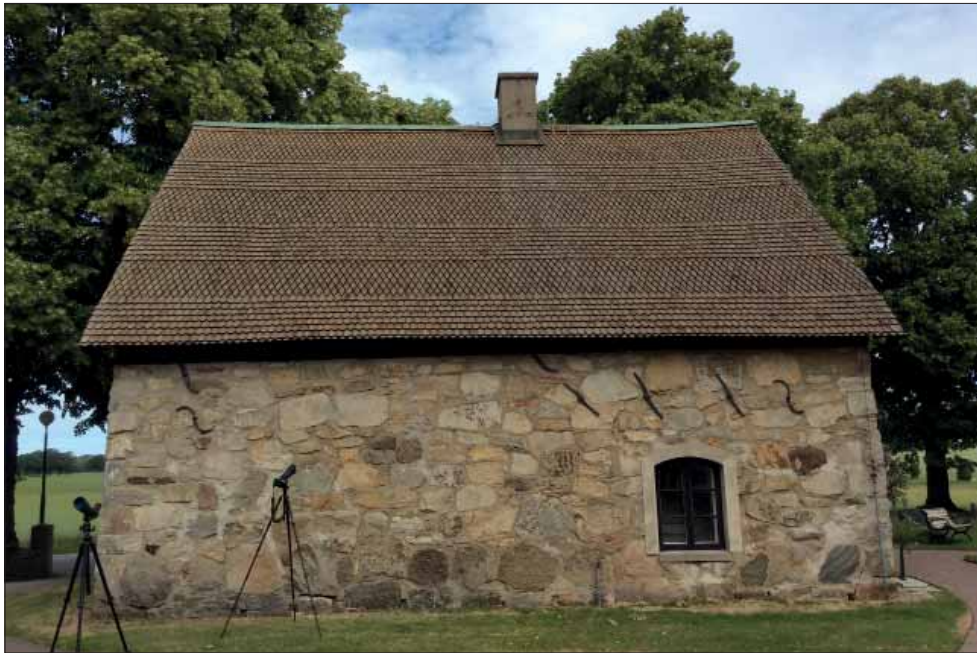
Viby bårhus. Bårhuset, det före detta sockenmagasinet, har mönsterlagt spån liksom kyrkan. Foto från söder.
