# STAVSPÅN I VÄSTERÅS STIFT

Inventering av spåntäckta tak och fasader

# Tångeråsa kyrka

## Antikvarisk rapport gällande undersökning av stavspån

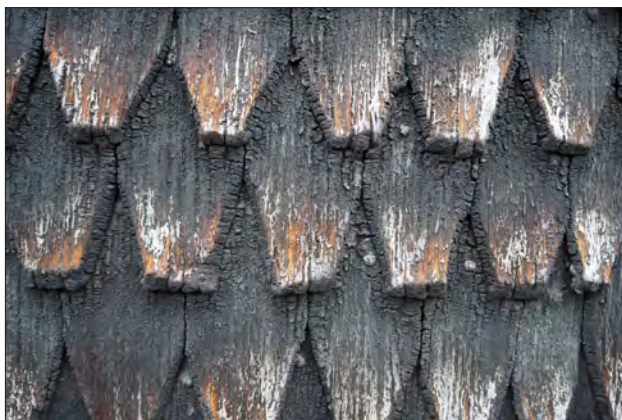
Utöver detta har det i efterhand noterats att flera spåntäckningar med grå beläggningar har missats i formulären. En grå beläggning kan vara synliga asbestfibrer vilket tyder på att spåntäckningen eventuellt behandlats med ytbehandlingsmedel innehållande asbest. Utifrån fotografier har detta dock i efterhand lagts till i inventeringsformulären men missar kan ha gjorts och sannolikt finns ett mörkertal.

*Figur 6. Tångeråsa kyrka, Strängnäs stift. Synliga asbestfibrer på södra långhusväggens spån. Foto Karin Myhrberg.*

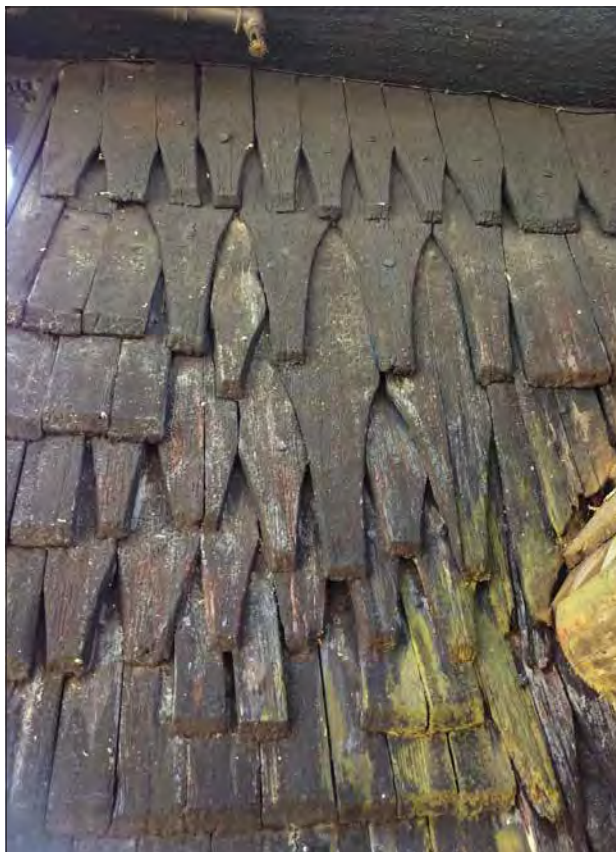
På Tångeråsa kyrka i Närke finns ett fåtal medeltida fasadspån bevarade. De har dendrodaterats till mellan cirka 1270-tal och tidigt 1300-tal.<sup>14</sup> Spånen är näbbformade, 150 mm breda och troligen cirka 800 mm långa. Ursprunglig tjocklek var troligen 25 mm i basen och cirka 10 mm upptill. Spånen har stående, täta årsringar.<sup>15</sup> Både spån i ek och furu finns. Ett ekspån har dendrodaterats till cirka 1270 och kommer troligen från Östergötland medan ett furuspån från ungefär samma tid sannolikt kommer från Dalarna. Detta tyder på att någon form av spånhandel förekom.<sup>16</sup>

Figur 13. Medeltida fasadspån på Tångeråsa kyrka, Strängnäs stift. Foto Daniel Eriksson.

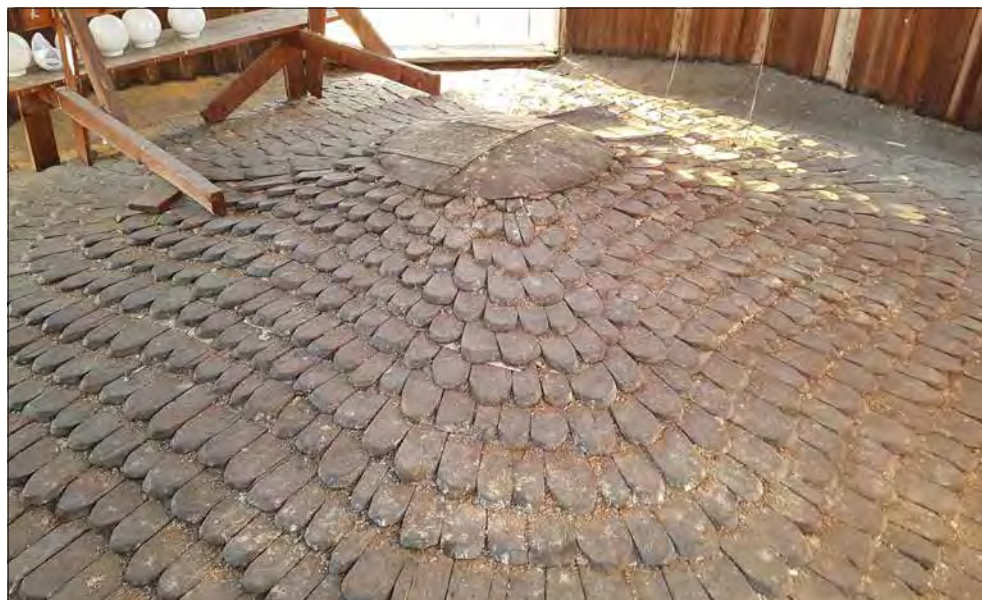
Figur 23. Hedemora kyrka, Västerås stift. Flackt spåntak med inskott av näver mellan spånskiften. Takytan är idag inbyggd och utgör golv i tornets lanternin. Spåntäckningen tillkom innan 1773 då lanterninen byggdes efter ritningar från 1750 av Carl Hårleman. Foto Lisa Skanser.

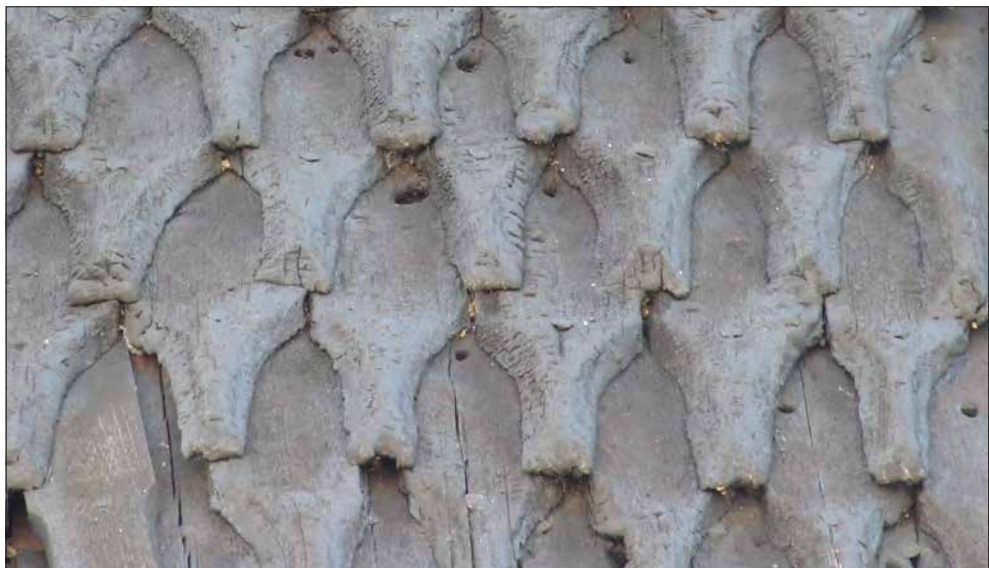
Figur 25. Spån på klockstapelns norra fasad vid Svedvi kyrka, Västerås stift. I höjd med ljudluckorna finns ett parti med spån som bedöms vara av mycket hög ålder. Spånens jämna bredder och symmetrin i läggningen påminner om spåntäckningen i Tångeråsa kyrka, Strängnäs stift, som förmodas vara från 1400-talet. På spånen syns hål från tidigare infästning ovanför befintlig infästning. Hålen är av större dimension än spikhål och i flera fall är de något förskjutna från spånets centrum vilket tillsammans talar för att spånen kan ha varit fästa med träplugg tidigare. Foto Lisa Skanser.

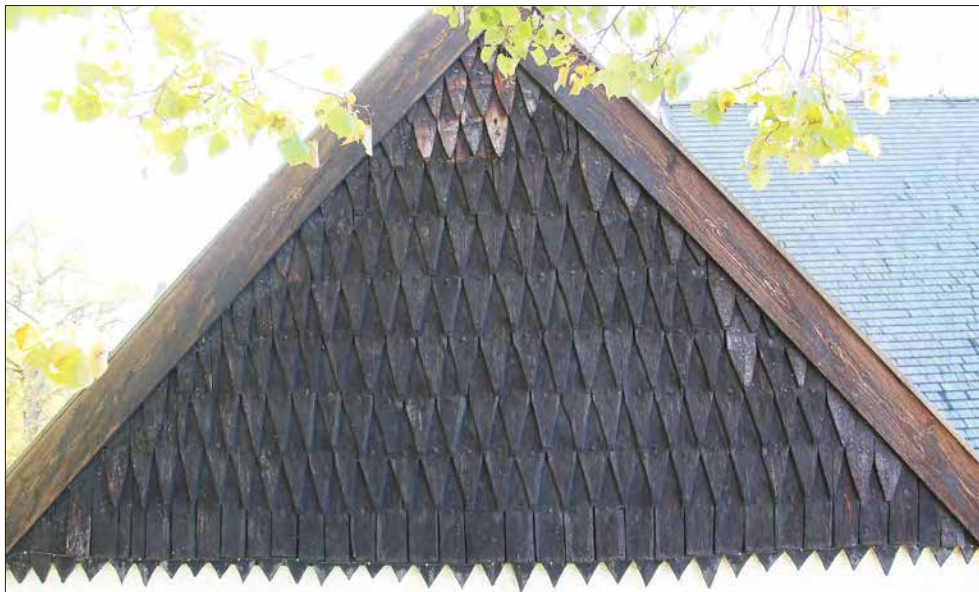
Figur 31. Tångeråsa kyrka, Strängnäs stift. Bild på sakristians gavelspets vars spån bedöms kunna vara från sakristians uppförande omkring 1450. Spånen är tillverkade med omsorg i jämn storlek vilket skapar symmetri i läggningen. Spånens spetsar är mycket noggrant gjorda med helt raka sidor utan antydning till svängar åt något håll. Att bugga alla spån till samma bredd innebär inte bara ett slöseri med material, det för även med sig en hel del merarbete. I praktiken innebär det att alla smala spånämnen som normalt hade använts sorteras bort. Likaså får de ämnen som skulle kunna ge breda spån buggas ner till en smalare form. Spåntäckningen berättar att ett viktigt mål i slutresultatet är att det rombiska mönstret ska följa rätta linjer. Foto Lisa Skanser.

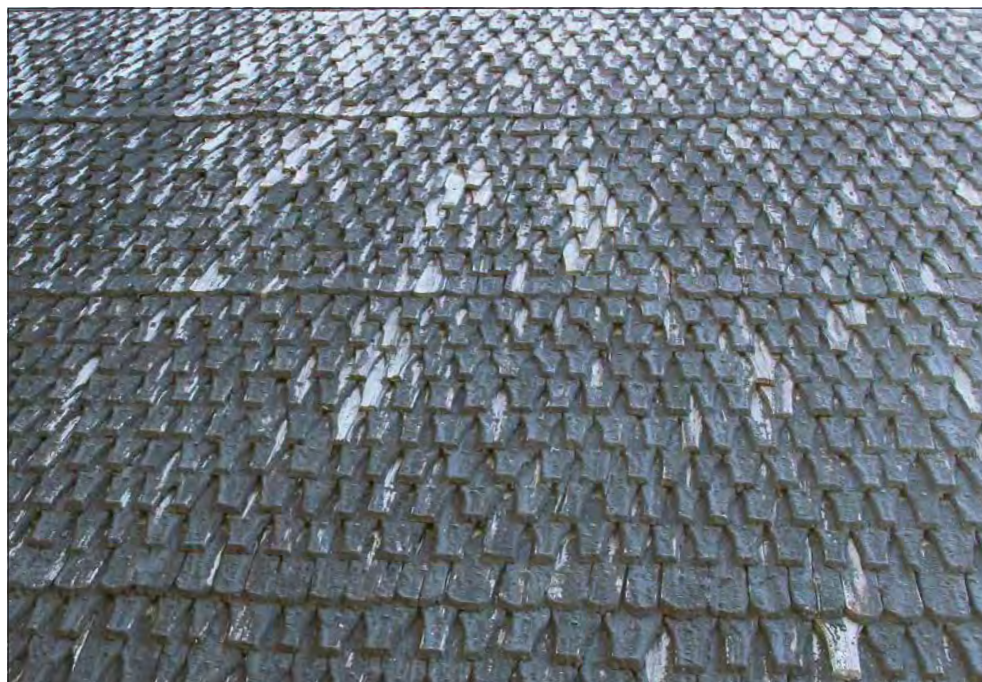
Figur 35. Sala sockenkyrka, Västerås stift. Västra takfallet på vapenhuset är täckt med stavspån som kan vara en av de äldsta taktäckningarna inom undersökningsområdet. Foto Lisa Skanser.

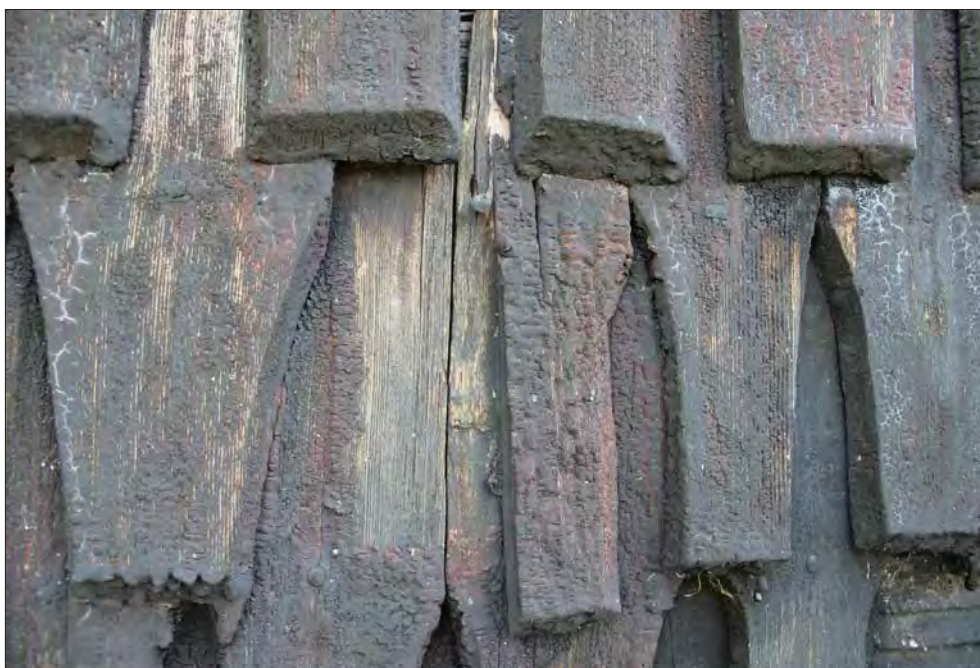
*Figur 38. Av Sura gamla kyrka i Västerås stift återstår sakristian som numer utgör kapell och minnesplats. Stanspånerna på västra fasaden uppskattats vara från 1600-talet. Spår efter röda pigment finns i underliggande tjärskikt. Foto Lisa Skanser.*

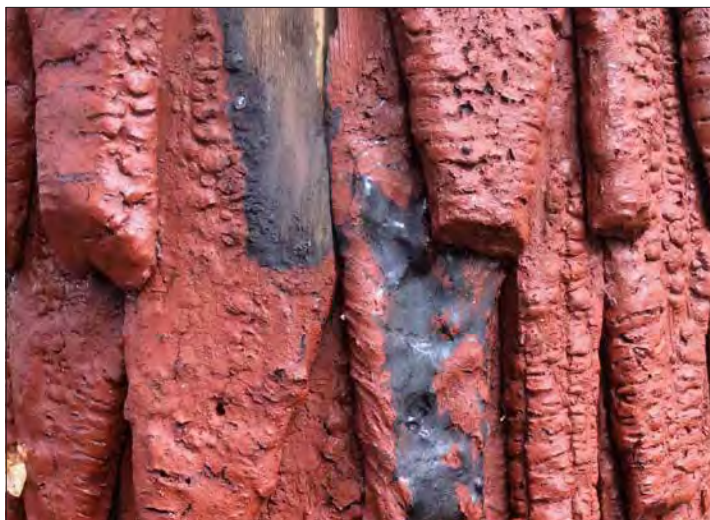
*Figur 40. Husby-Oppunda klockstapel, Strängnäs stift. Hjærtstolparnas spån är täckta med tjocka skikt ytbehandling. Foto Karin Myhrberg.*

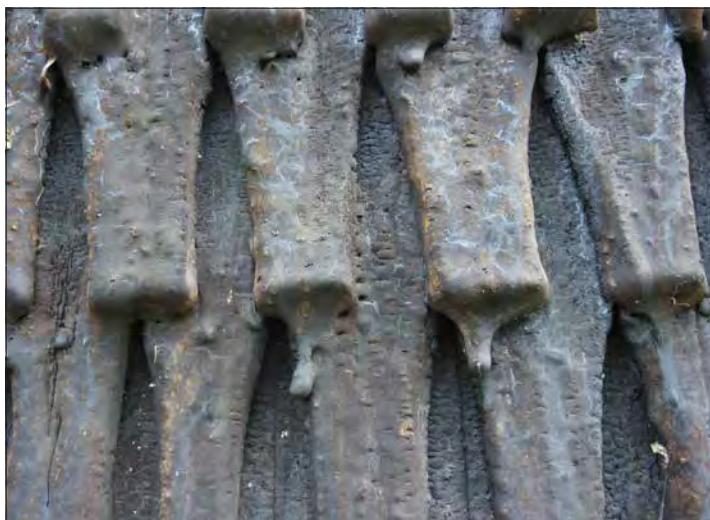
*Figur 41. Kungs-Barkarö kyrka, Västerås stift. Spånen på tornets fasader täcks av ett tjockt pansarskikt, eventuellt så kallad rörtjära, eller så förekommer skikt av stenkolsstjära. Foto Lisa Skanser.*

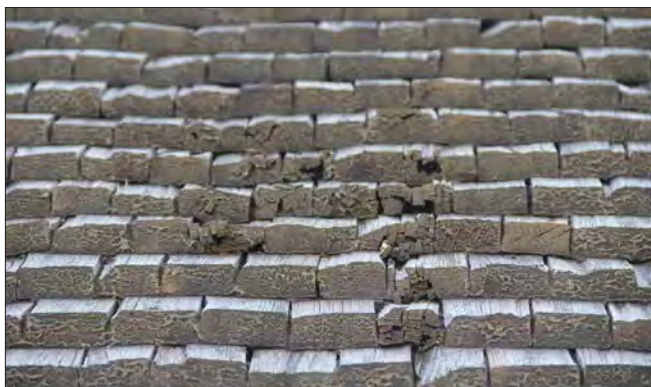
För att upptäcka rötskador behövs en praktisk och mer noggrann undersökning, men några uppenbara fall har noterats i inventeringen. Orsaken till att rötskador uppstår kan vara ett alltför tätt underlag som hindrar upptorkning, exempelvis om spånen spikats på underlagspapp, och/eller bristande virkeskvalitet. I kombination med flack taklutning, skuggigt läge och överhängande växtlighet försämras förutsättningarna ytterligare. I spåntäckningar från 1900-tal och 2000-tal har stor andel splintved i spånen iakttagits. Splintveden suger upp betydligt mer vatten och har lägre beständighet än kärnveden. Problematiken är tydlig i fallet med de spån som lades för sju år sedan på Södra Rådas sakristia och vars splintvedsdelar nu är angripna av röta medan kärnvedsdelarna inte är det.

*Figur 43. Rötskadade spån på bårhuset vid Bergs kyrka, Västerås stift. Spånen är klurna, tjärdoppade innan läggning och uppskattningsvis lagda under sent 1900-tal eller tidigt 2000-tal. Foto Lisa Skanser.*

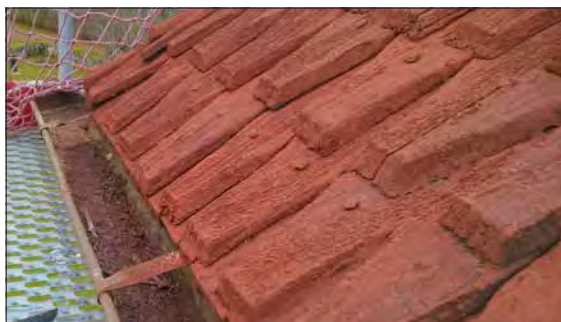
*Figur 50. Takspån på ett av korets nordöstra takfall. Fotskiftet består av raka spån som ligger kant i kant med de ovanliggande näbbformade spånens baser. Foto Lars Jönnes.*

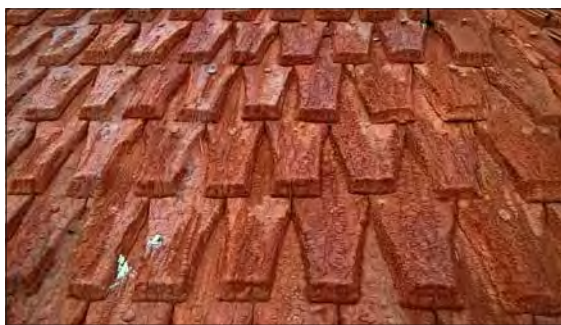
*Figur 51. Närbild på den spåntyp som ligger på takfall åt nordöst. Foto Lars Jönnes.*

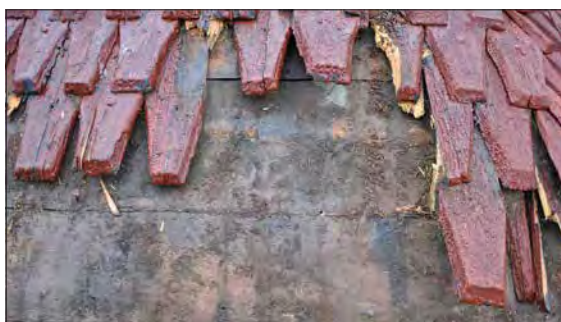
*Figur 52. Undertaksbrädorna på takfallen i nordöst visar endast en generation spånspik. Foto Lars Jönnes.*

Observationer från kyrkvinden av kortakets insida påvisade att spånen bör vara de ursprungliga från 1710-talet inom de takfall som tidigare uppskattades till runt år 1800. I delar dessa delar görs bedömningen att takstolar, undertaksbrädor, spån och spik hör ihop och är samtida. Endast en generation spånspik finns i undertaket. Den dendrokronologiska analysen styrkte också att spånen sannolikt kommer från träd fällda i samband med reparationen efter branden 1709, se avsnittet ”Dendrokronologisk analys – Leksands kyrka”.

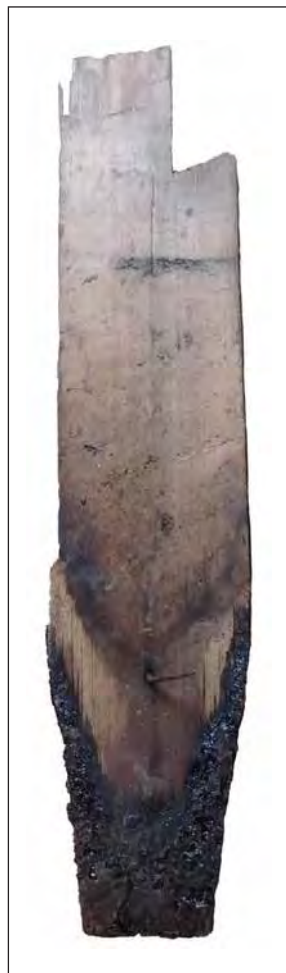
Figur 53. Baksidan/undersidan av ett demonterat spån. Verktögs-spåren visar att sidan är huggen i sin helhet. Foto Lars Jönsses.

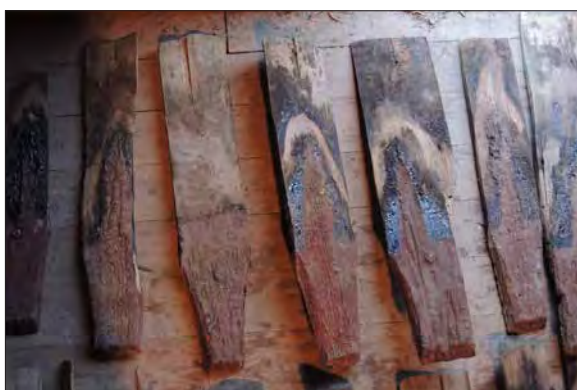
Figur 54. Några av de demonterade spån som församlingen tagit reda på. Foto Lars Jönsses.

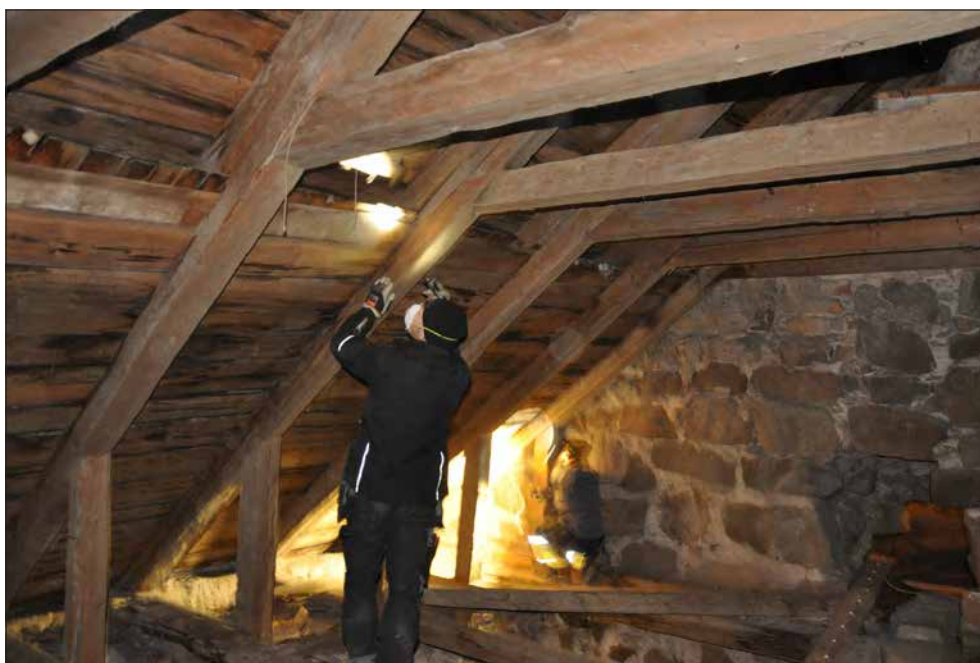
Inne på vinden granskades södersidans undertaksbrädor som uppvisade två generationer spikhål. Vid omspikningen på 1800-talet hamnade spånraderna nästan på samma ställen, vilket gjorde dem svåra att upptäcka och en noggrann granskning krävdes för att se dem. Att spånraderna överensstämmer indikerar att spånens mått kan ha varit någorlunda lika trots att omkring 170 år skiljer täckningarna åt.

Figur 56. Daniel Eriksson och Lisa Skanser undersöker korets södra sida från vinden i november 2018. Undertaksbrädorna uppvisade två generationer spikhål vid en nära granskning. Foto Lars Jönsses.

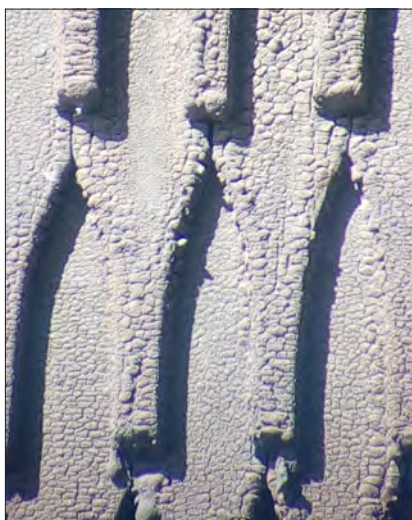
*Figur 57. Västermo klockstapel, Strängnäs stift. Sannolikt ursprungliga spån från 1914 med tjockt krackelerat tjärskikt. Foto Bengt Bygdén.*

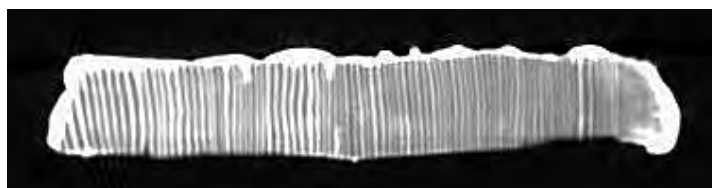
Figur 59. Tvärsnitt från skiktröntgen av Leksands-spånet. I bilden syns hela spånet i genomskärning, det vill säga om ett invändigt rötangrepp hade funnits någonstans längs med spånet så skulle det synas i bilden. I det ljusare partiet till vänster i bild syns att sommarveden haft en kraftig tillväxt. I röntgenbilden synliggjordes bland annat ytbehandlings tjocklek och inträngningsförmåga, att någon nedbrytning av skador i virket inte förekom samt att densiteten i virket är hög.

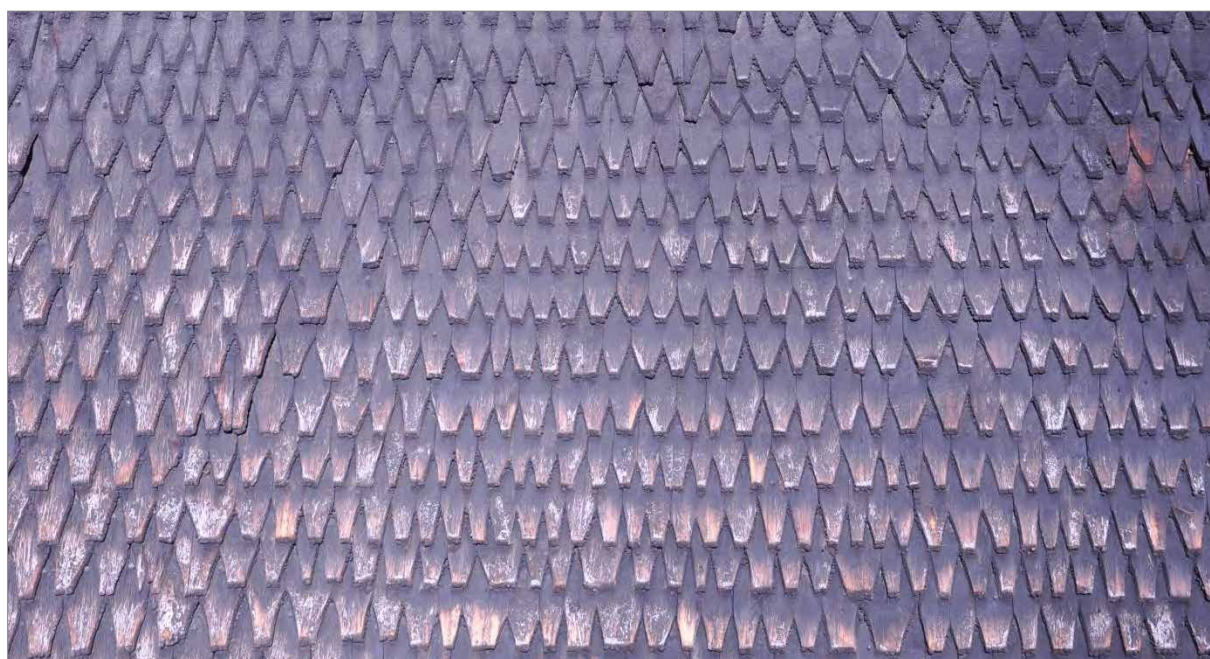
*Näbbspån på långhusets södra fasad. Foto: Daniel Eriksson.*

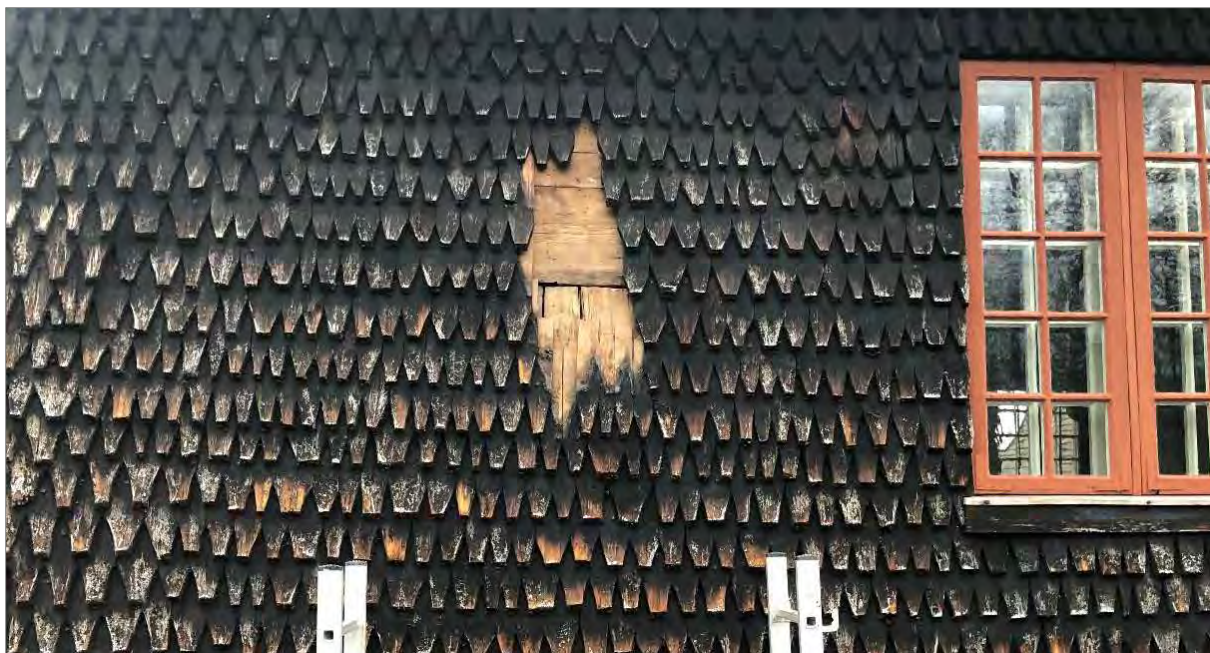
*Undersökningsytan på södra fasaden efter demontering av spån. Den tidigare sydportalens västra överkant är synlig i ytans mitt. Foto: Daniel Eriksson.*

Efter undersökning återmonterades spånen på sina ursprungliga platser med samma smidda spik. De tre spräckta spånen ersattes med nytillverkade furuspån som tjärades på plats med ”Svensk taktjära 1790”. Nya spån utfördes klyvda och diagonalsågade. Innan montering ytbearbetades de med yxa och anpassades i storlek och form för att passa in på respektive plats.

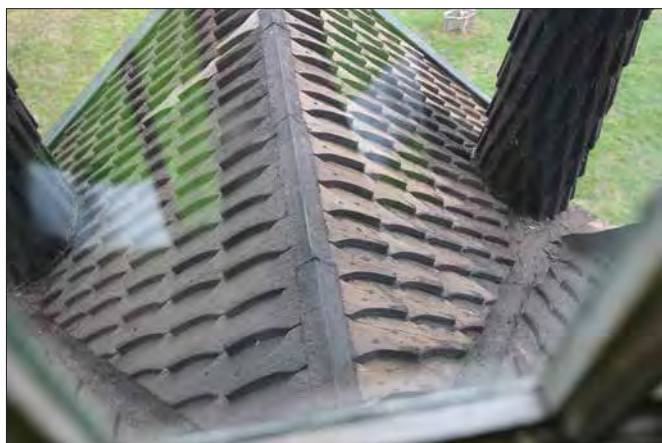
Takfall över stenfoten mot öster. Foto taget genom fönster. Övernock och i rännal ligger plåt. Foto: Lisa Skanser.

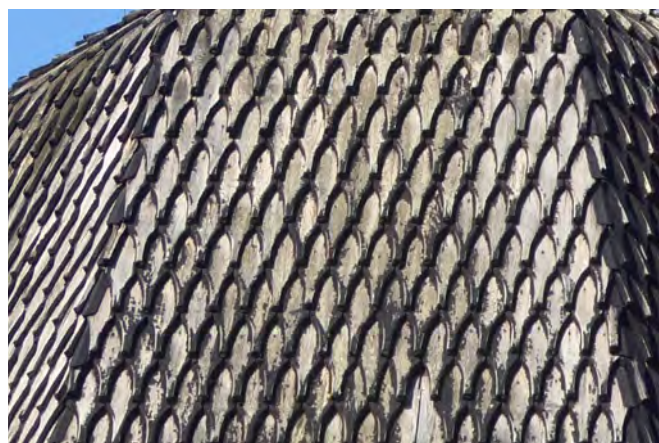
Klockhuv med plåttäckningar i takfallens brytningar. Foto: Lisa Skanser.

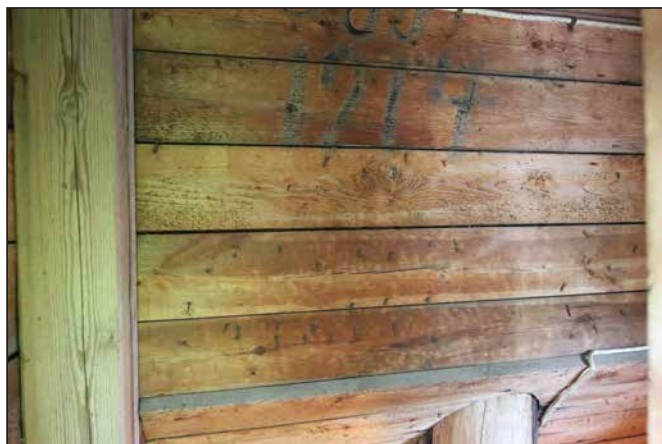
Panel i trappbyggnaden, en generation spånpik. Foto: Lisa Skanser.

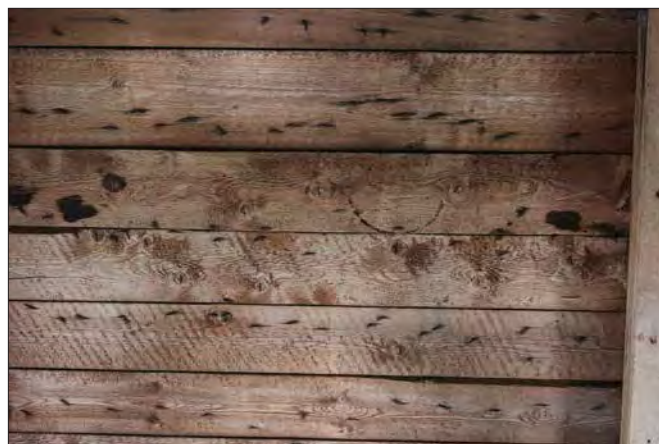
Undertak i klockhuv, två generationer spånpik. Foto: Lisa Skanser.

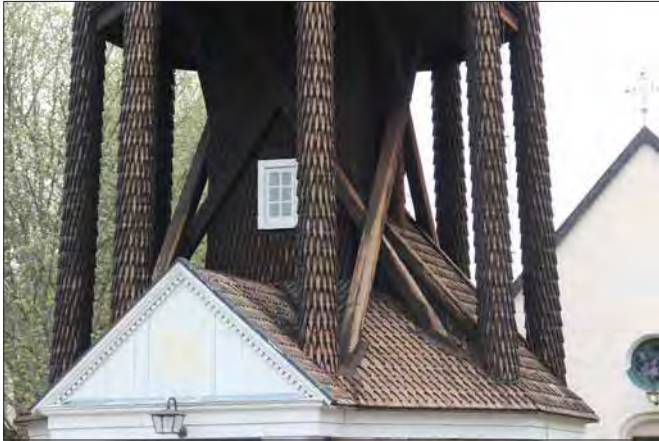
Foto från väster. Antal spånskift och spånens mått överensstämmer med utseendet 1936, se foto intill. Foto: Lisa Skanser.

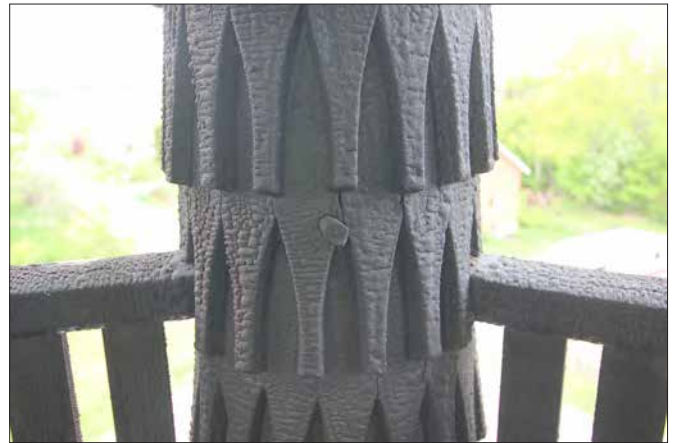
Näbbspån på stolpe vid klockvåning, tjära med tillsatser i tjocka skikt. Foto: Lisa Skanser.

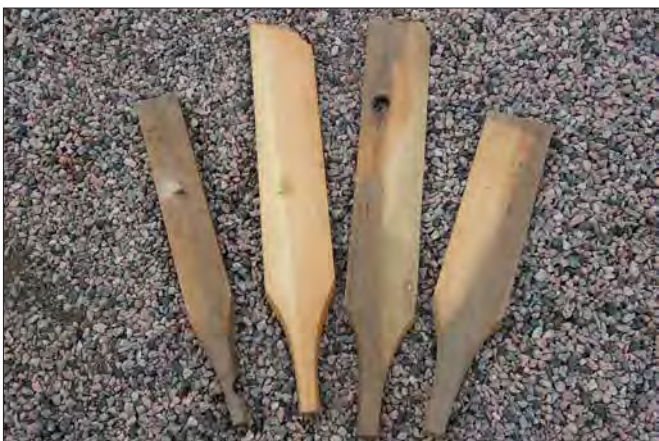
Lagningsspån ovansida, uppskattningsvis från år 2000. Foto: Lisa Skanser.

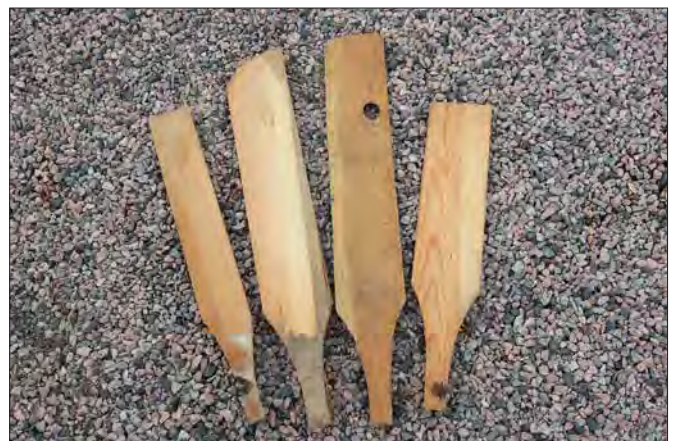
Lagningsspån undersida Foto: Lisa Skanser.

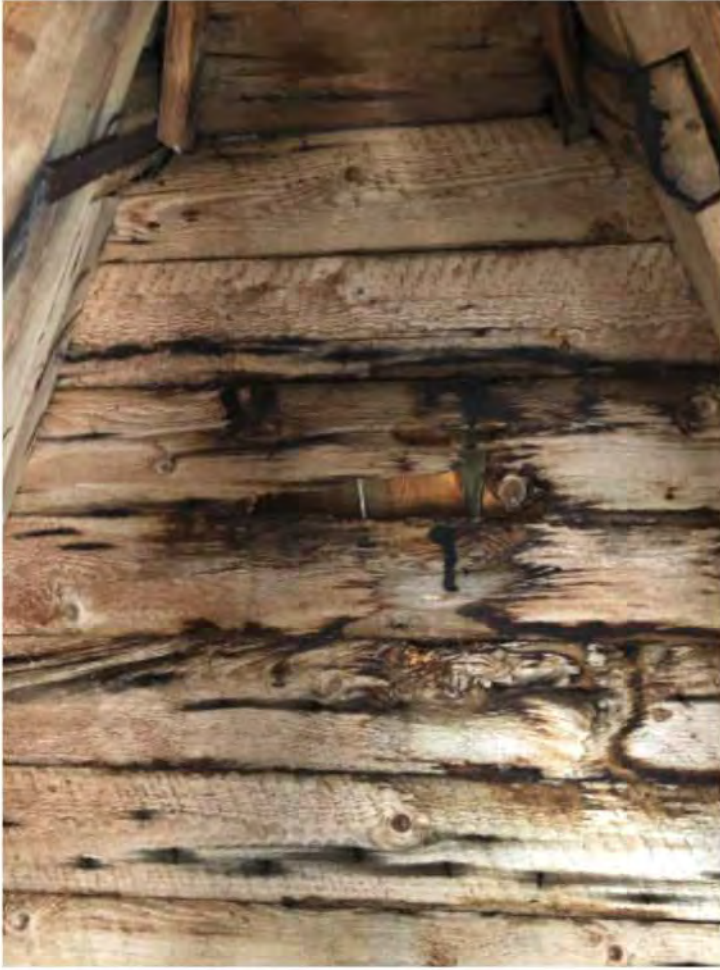
Rötskada i takhuvens undertak,  
norra sidan.

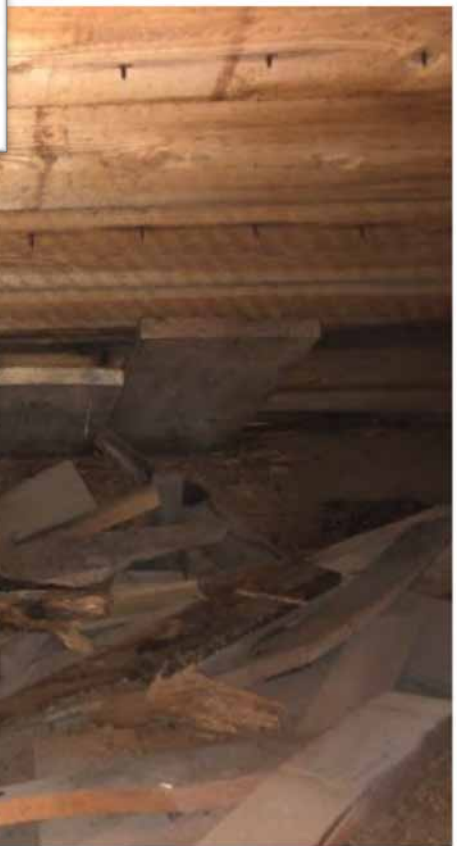
Rötskadad syll på stenfoten, sydöstra sidan.  
Undertaket har en tidigare lagning.

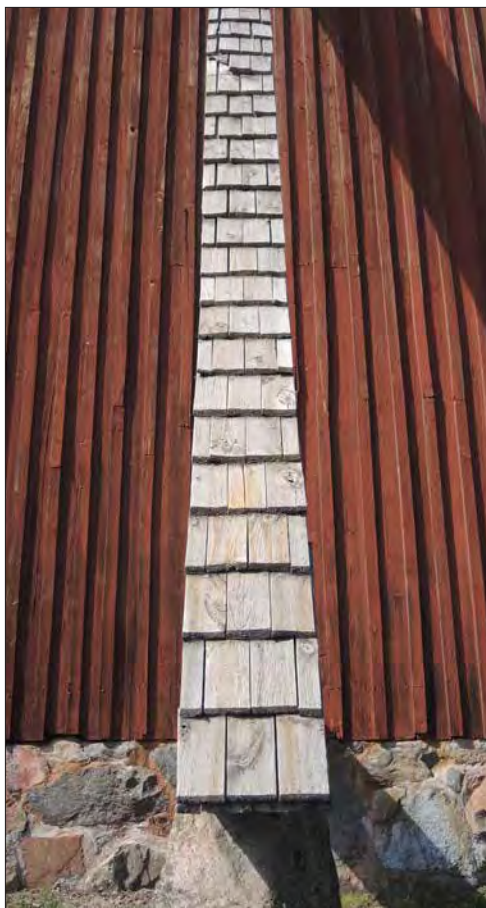
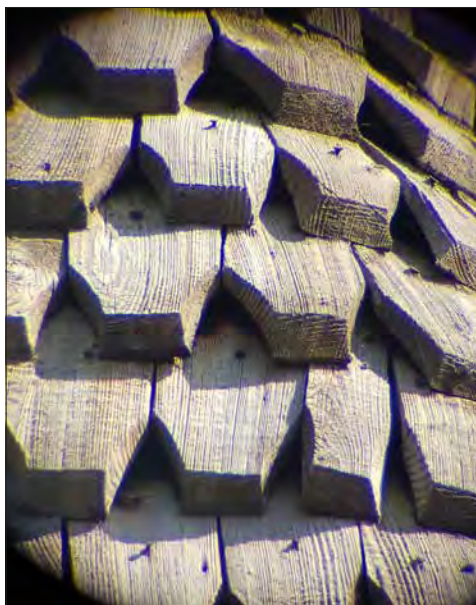
*Aspeboda klockstapel. Sågade, näbbformade spån med korta bleken och hög förekomst av liggande årsringar på stapelns tak.*

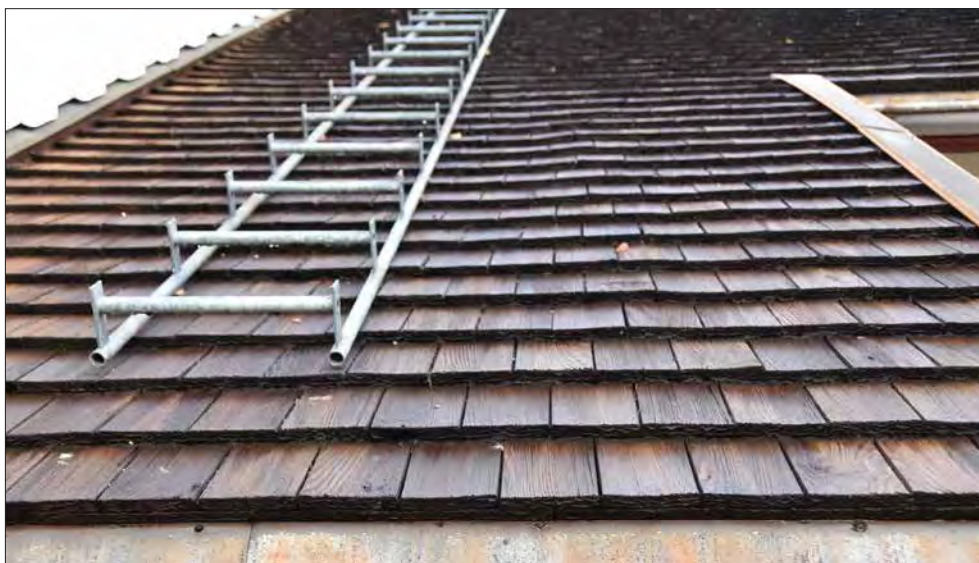
*Bingsjö kapell. De sågade spånen på långhus och sakristia är vända "upp-och-ner".*

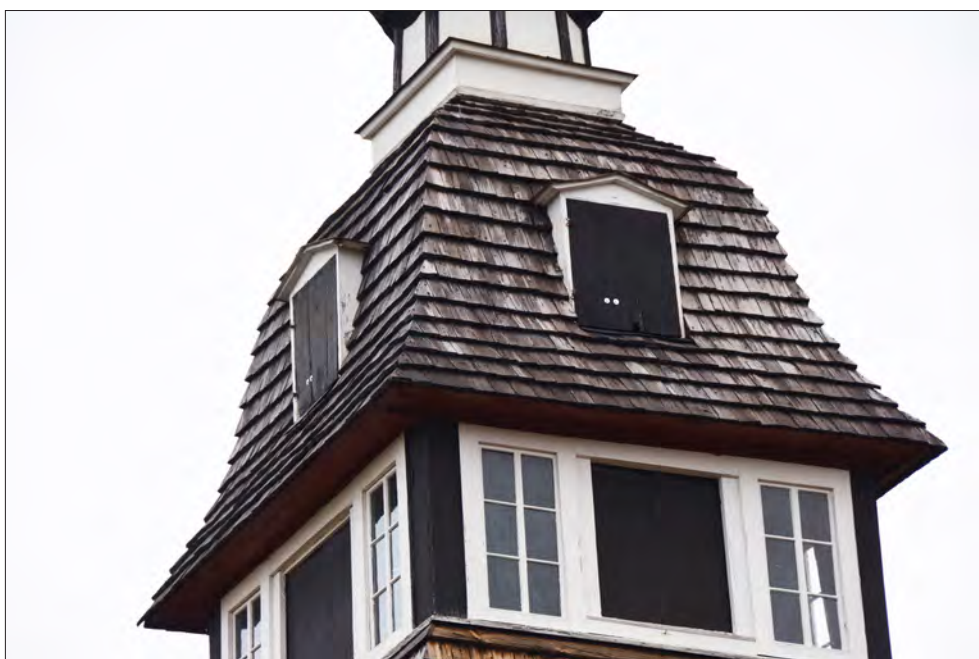
*Bingsjö kapell. Tornet med klyvda spån på huven. Dessa spån har silvriga utfällningar i tjäran.*

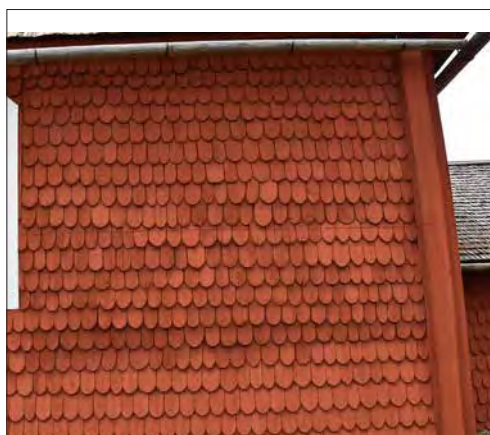
*Envikens gamla kyrka. De nyare, sågade spånen  
avtecknar sig som ljusa i fasaden.*

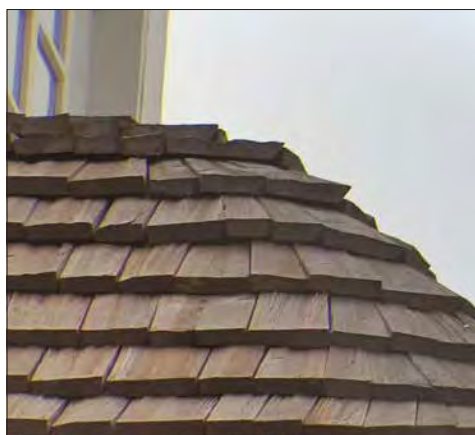
*Envikens gamla kyrka. På tornbuven finns kluwna  
”standardspån”.*

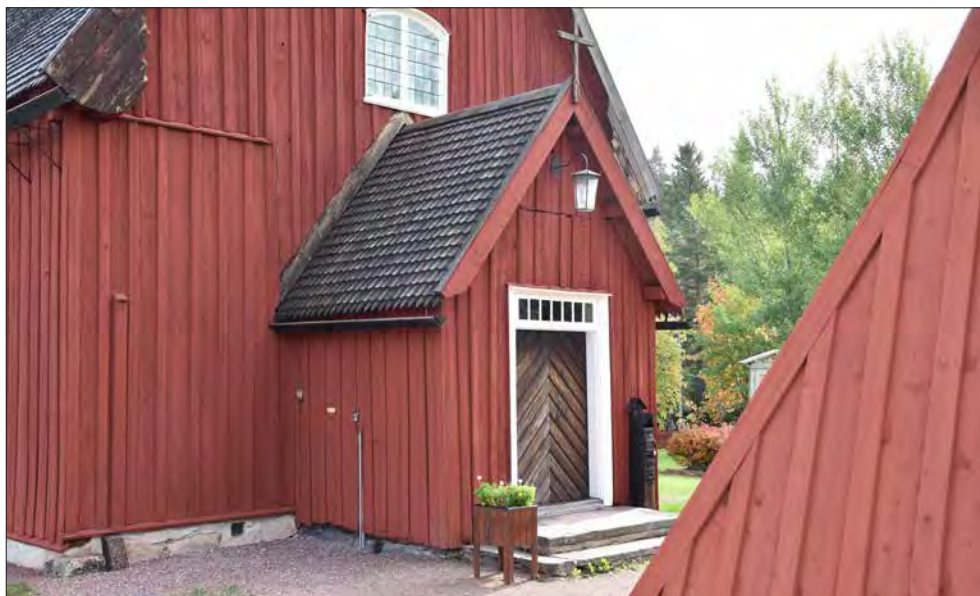
*Evertsbergs kapell. Vy mot vapenhuset. Takytan är homogen med sågade spån i lika dimensioner.*

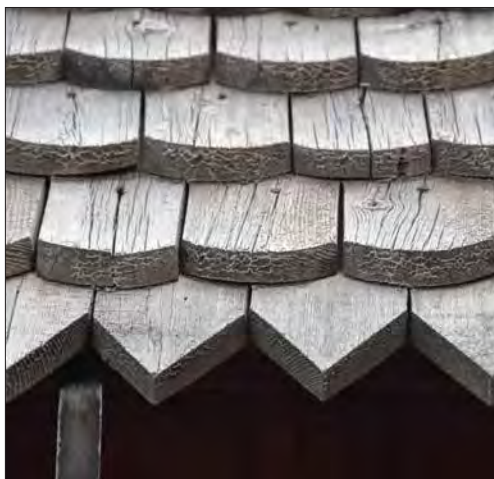
*Evertsbergs kapell och klockstapel. Spånen på kapellet och stapelns takfall är genomgående rundformade med lika dimensioner.*

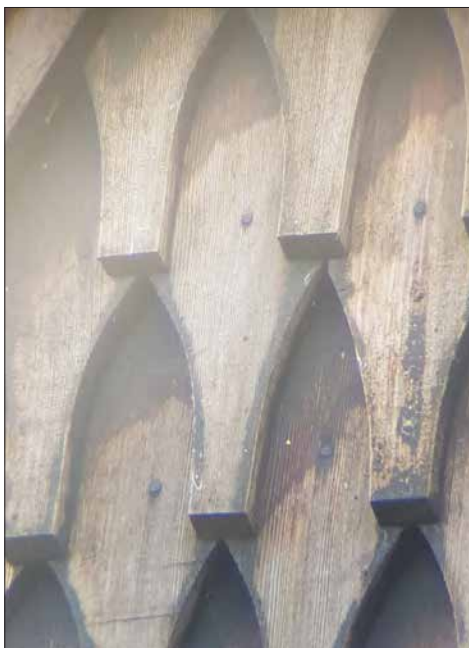
*Evertsbergs klockstapel. De näbbformade spånen är sågade och liksom övriga takfall infästa med synlig trädspik.*

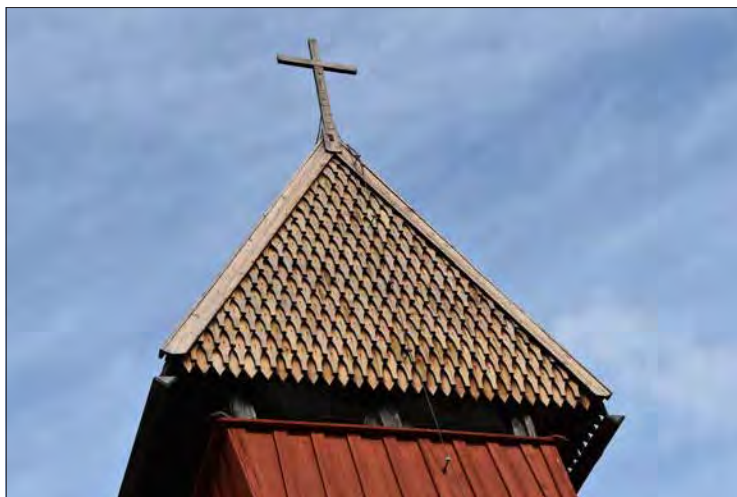
*Evertsbergs klockstapel  
med de näbbformade  
spånen på gavelpartierna  
i öst och väst.*

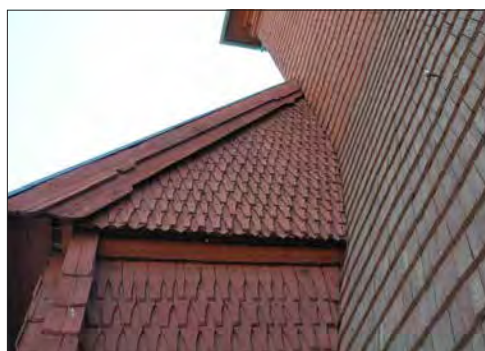
*Hosjö kyrka. Fasaden åt väster bevarar äldre näbbformade spån, som möjligen härrör från 1700-talet.*

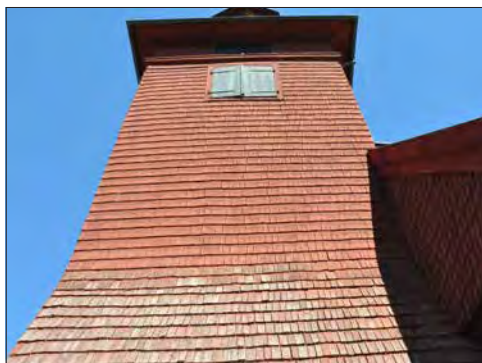
*Hosjö kyrka. Tornet sett från söder. Fasadernas övre del har raka spån med hyvlad ovansida medan nedre delen har spån som är sågade runtom och som förmodligen är något yngre.*

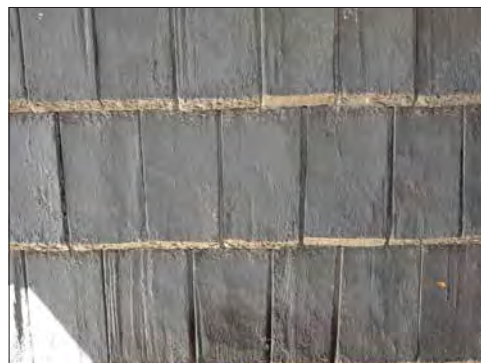
*Hosjö kyrka. Detalj av spåntäckningen på den äldre inåtgående kyrkporten. Den är klädd med raka spån med fasad kant och buggen ovansida.*

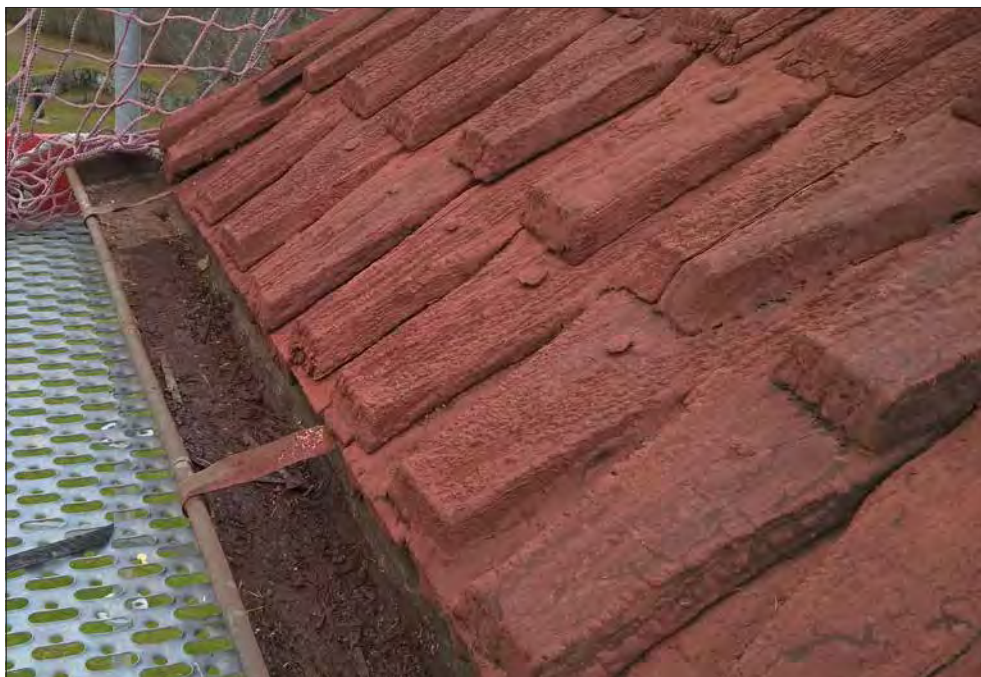
*Leksands kyrka. 1700-talsspån vid takfoten på korets nordöstra takfall (bilden tagen innan åtgärder hösten 2018). Foto Lars Jönnes.*

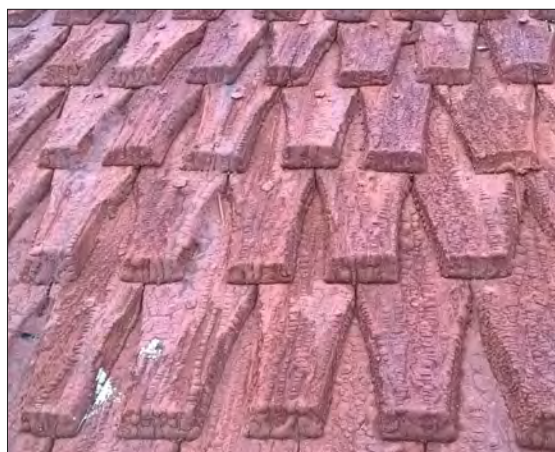
*Leksands kyrka. Över 300 år gamla huggna spån från yttertakets tillkomst 1709—15 återfinns på korets nordöstra och östra takfall. Lika gamla spån skall finnas på lökspirans underdel enligt den kartering som gjordes i samband med takomläggningen 1996. Foto Lars Jönnes.*

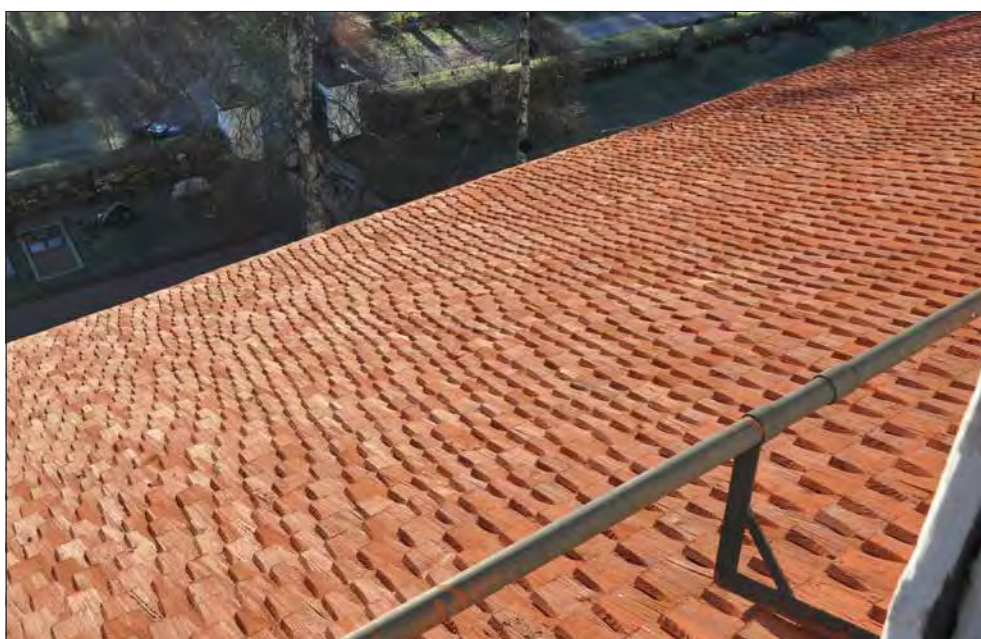
*Leksands kyrka. Långhusets södra takfall. I samband med en stor takomläggning 1996 utbyttes spånen på långhusets hela södra takfall, ovensidan på löken samt den därunder liggande tornhuven.*

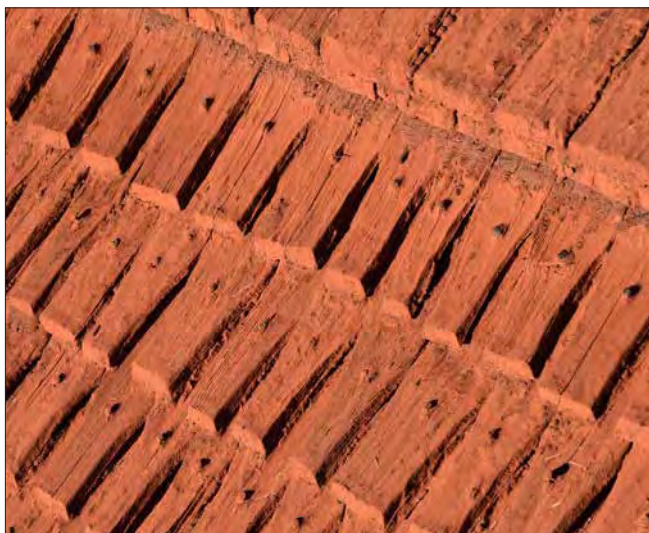
*Leksands kyrka. Dessa huggna spån förekommer på korets södra och långhusets östra del och tillkom på 1880-talet. Också dessa är anmärkningsvärt gamla för att utgöra takspån.*

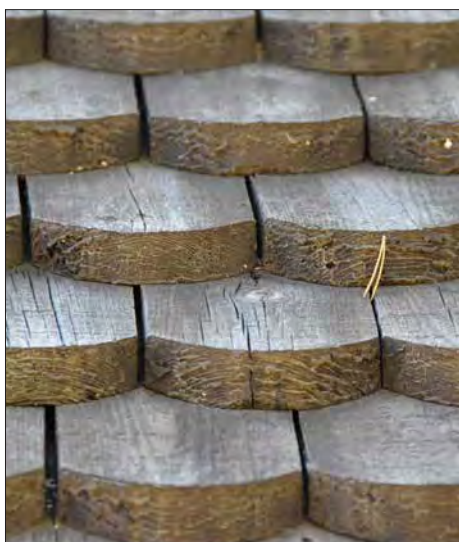
*Lumsbedens kapell. Den sågade spåntäckningen på klockstapelns tak. Märk de liggande årsringarna samt kvistförekomsten.*

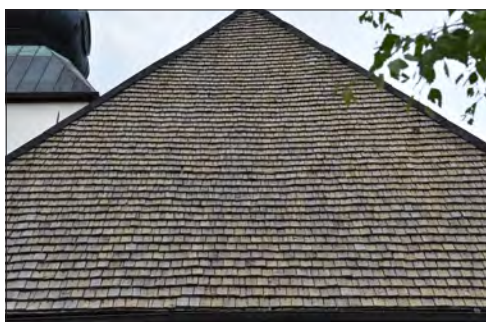
*Malungs kyrka. På södra korsarmen ligger äldre spån som möjligen härrör från 1820-talet.*

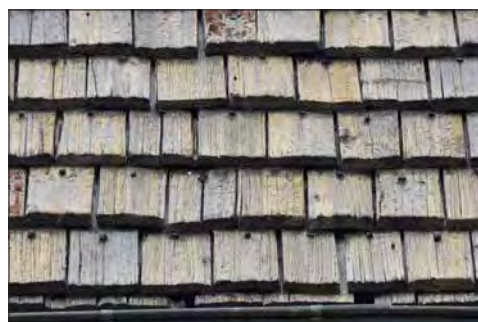
*Malungs kyrka. Södra korsarmens spån har stående årsringar och synlig spikning.*

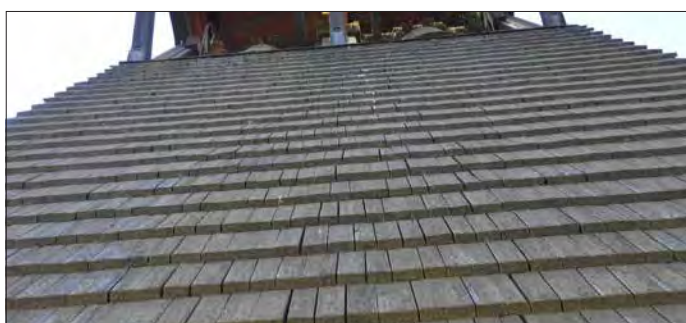
*Mockfjärds klockstapel. Detalj av klockstapelns spänklädda nordfasad. Dessa spån är något yngre än spånen på väst- och östsidan.*

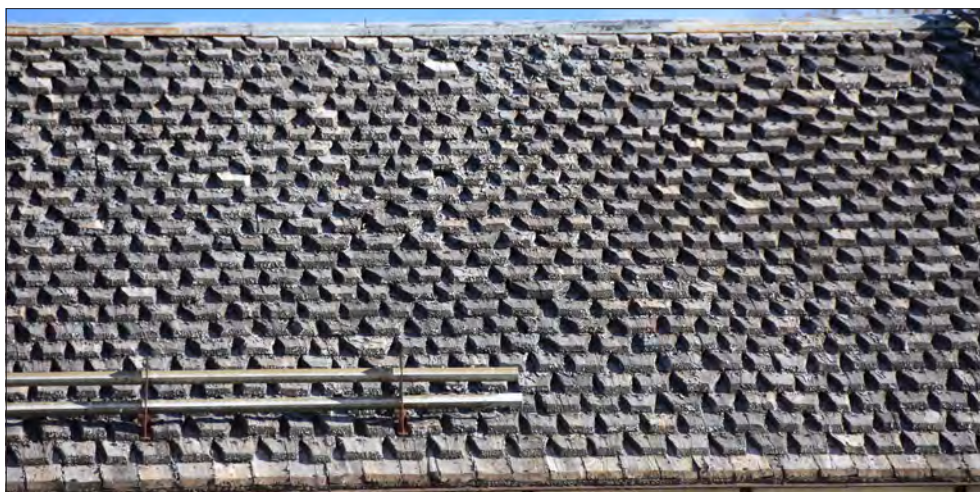
Ore kyrka. Takfall på kyrkans södra korsarm. Här finns spån med äldre tjärrester.

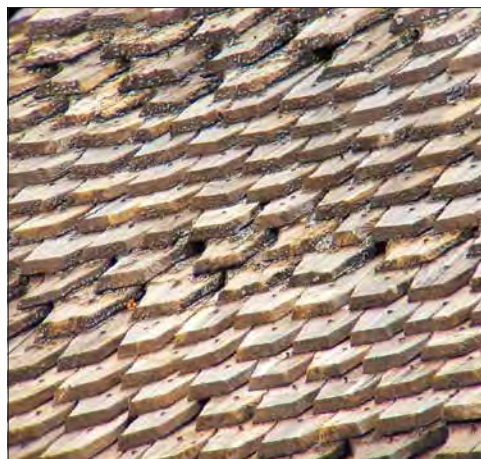
Ore kyrka. På långhuset förekommer framför allt två typer av spån. På denna bild är båda typerna tydligt urskiljbara. En sågad typ, ljusare, troligen tillkommen vid omläggningen 1962. I partier intill ligger en spåntyp med äldre tjärklumpar. Kanske utgör de ursprungliga spån från 1870-talet, eller så har de tillkommit under 1900-talets förra del.
