# STAVSPÅN I VÄSTERÅS STIFT

Inventering av spåntäckta tak och fasader

# Tångeråsa kyrka

## Antikvarisk rapport gällande undersökning av stavspån

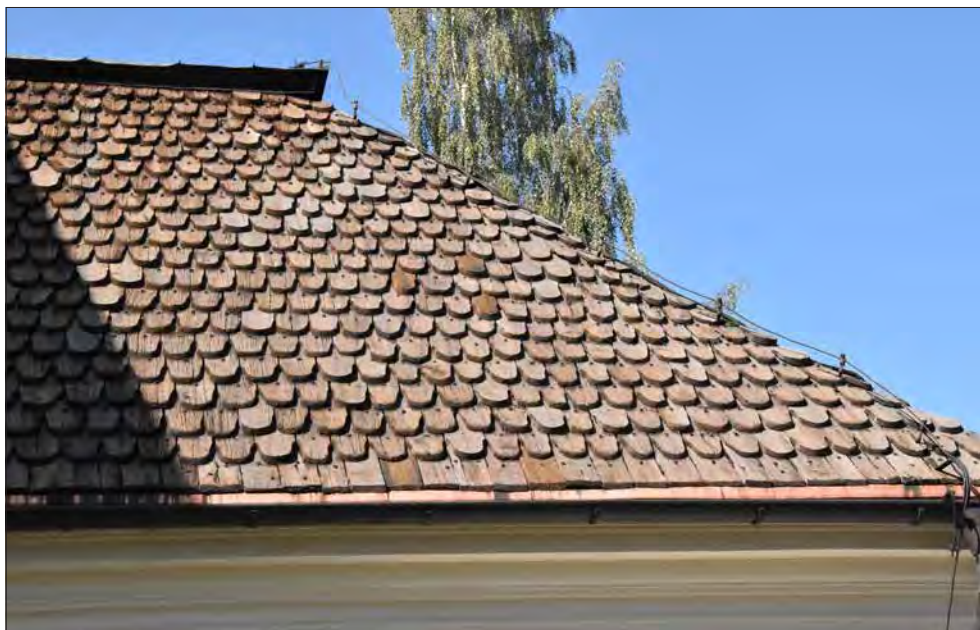
*Orsa kyrka. På sakristian förekommer en spåntyp med ovanlig form. På det östra takfallet finns sentida lagningspån som anpassats i formen till de äldre bevarade spånen..*

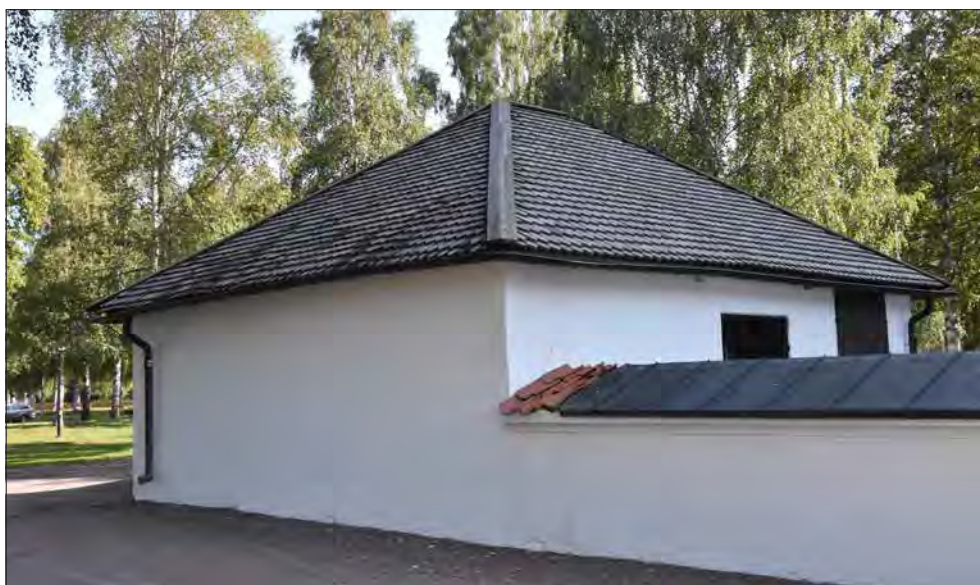
*Orsa kyrka. Bisättningshuset från sydväst. Den södra takytan omlades på 2000-talet, medan det på västra takfallet förekommer partier av senare tillkomna lappningar.*

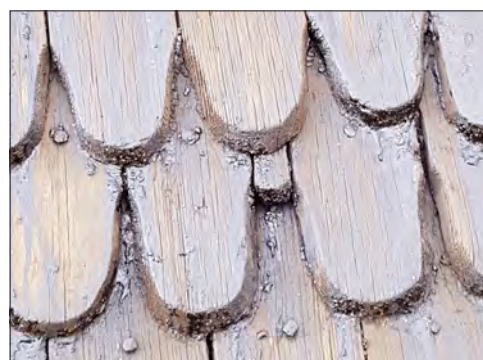
*Sakristian spån på västra takfallet, notera den lilla rundade spånkilen.*

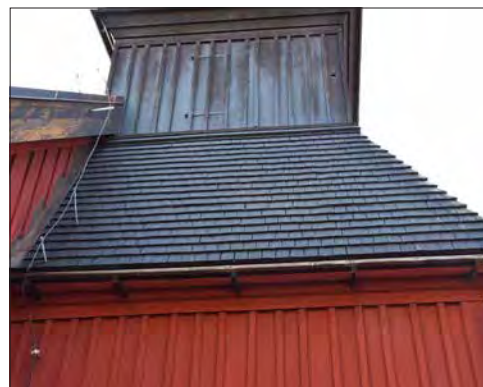
*Oxbergs kapell. Sågade ekspån med liggande årsringar på långhusets takfall.*

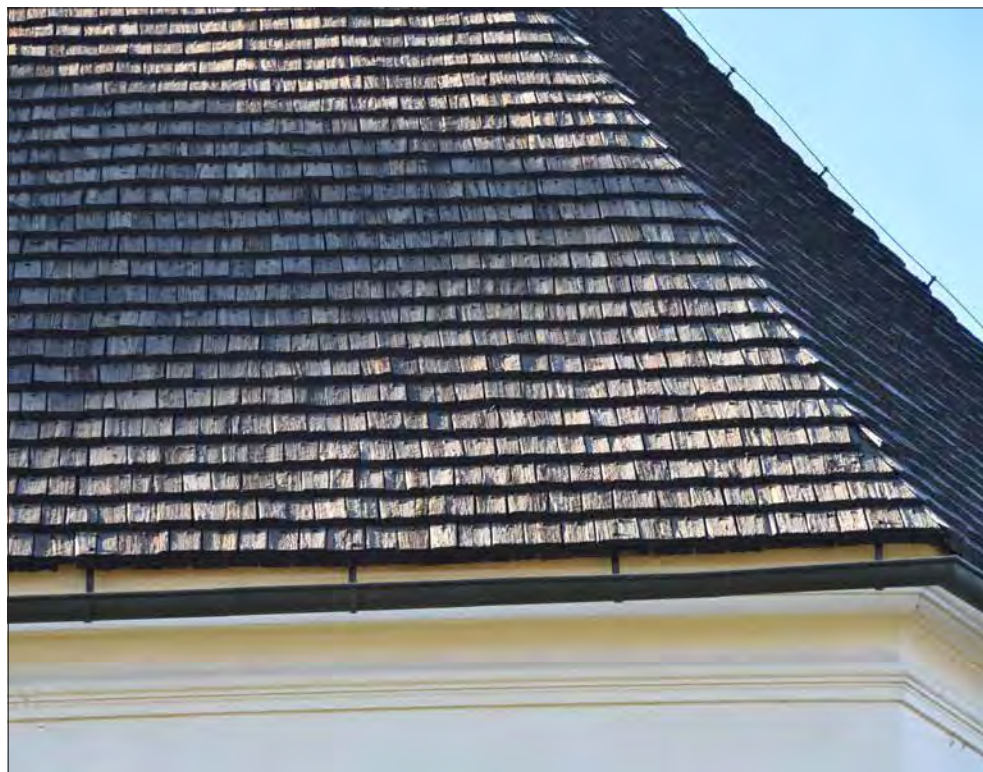
Rättviks kyrka. Äldre, sågade spån från 1900-talets början. Förekommer över hela kyrkan, men återfinns i särskilt stora kvantiteter på koret.

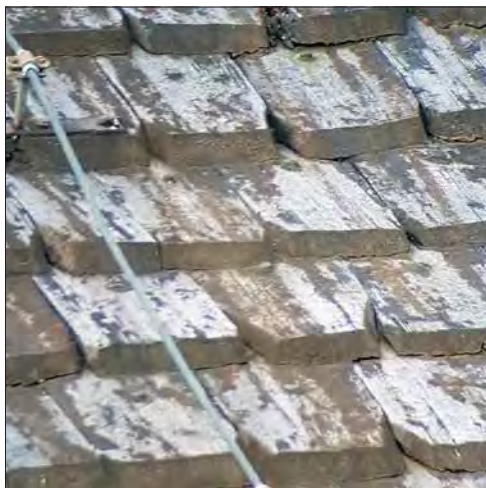
Rättviks kyrka. På kyrkans långhustakfall, nära koret mot norr, finns äldre, handbearbetade spån. Baserna är lätt näbbformade. Lägg märke till spåren av rödtjära. Spånen hör till några av kyrkans äldsta kvarvarande spån och utgör viktigt referensmaterial inför underhållsarbeten på kyrktaket.

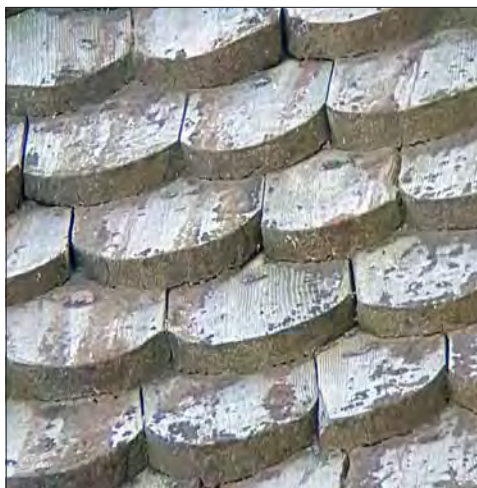
Rättviks kyrka. På kyrkans norra långhustak, närmast tornet, förekommer sågade runda spån. På äldre målningar framkommer att kyrkan tidigare haft runda spån på åtminstone koret och tornet. Kanske har den ursprungliga formen dröjt sig kvar på detta takfall? Även här finns rester av rödtjärasödra korsarmen.

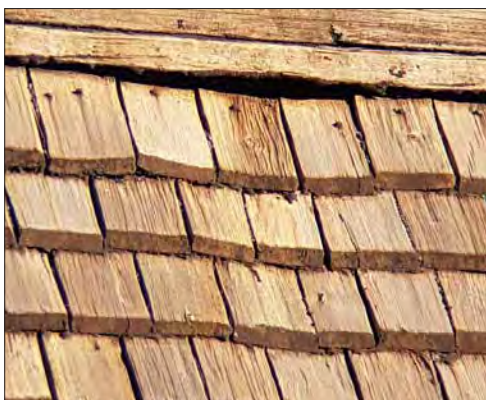
Rättviks kyrka. Sågade spån från en omläggning runt 1900-talets mitt på norra korsarmens västra takfall

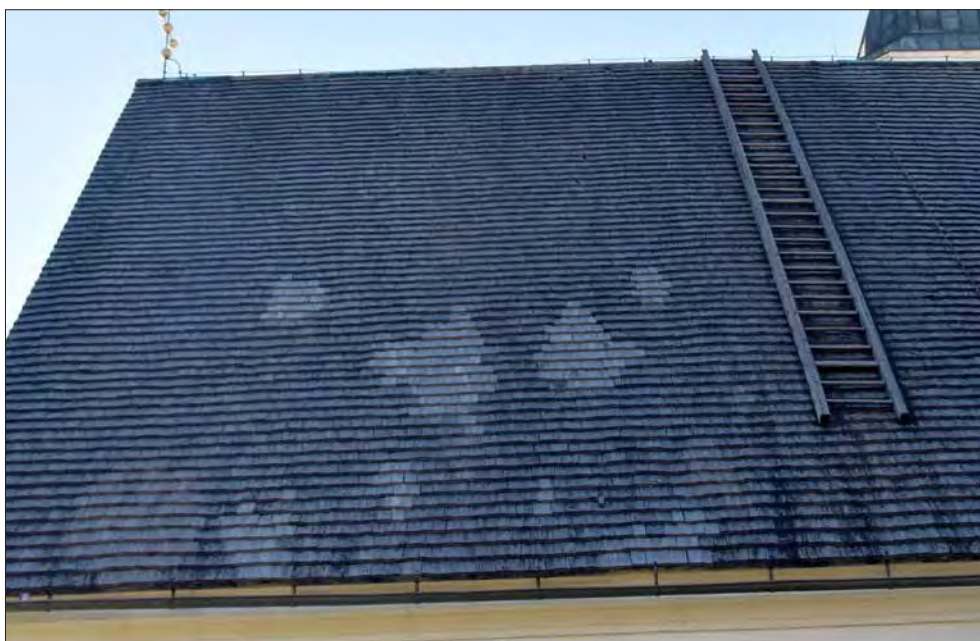
Rättviks kyrka. Klyvda spån förekommer över hela kyrktaket och avtecknar sig som ljusare partier. Här på södra korsarmen.

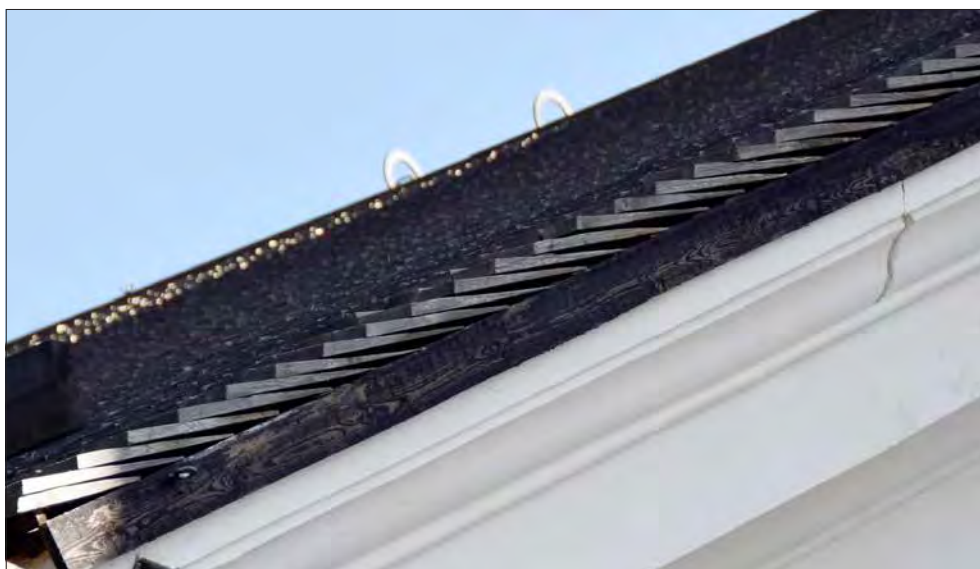
*Siljansnäs kyrka. De klyvda spånen på norra långbustakefallet sedda från gaveln.*

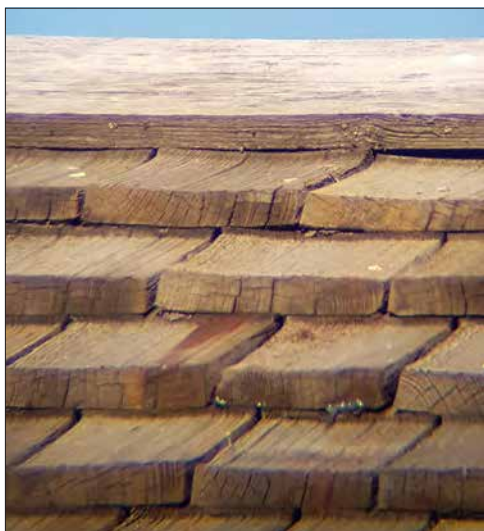
*Skattunge kyrka. På kyrktaket ligger sågade spån i breda dimensioner.*

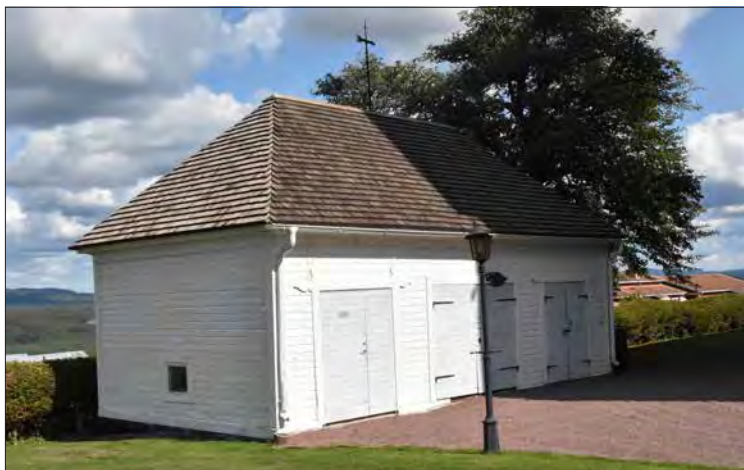
*Skattunge kyrka. På boden ligger sågade spån liksom på kyrkan.*

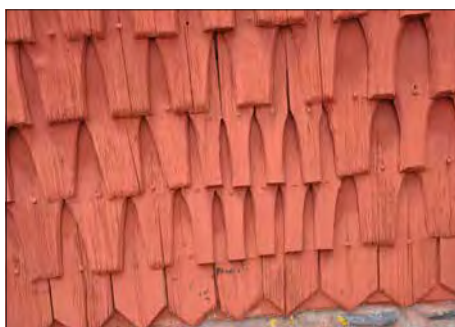
*Sundborns kyrka. Klyvda spån på västra korsarmens sydfasad. Troligen tillkomna efter att 1970-talets tryckimpregnerade spån tagits bort.*

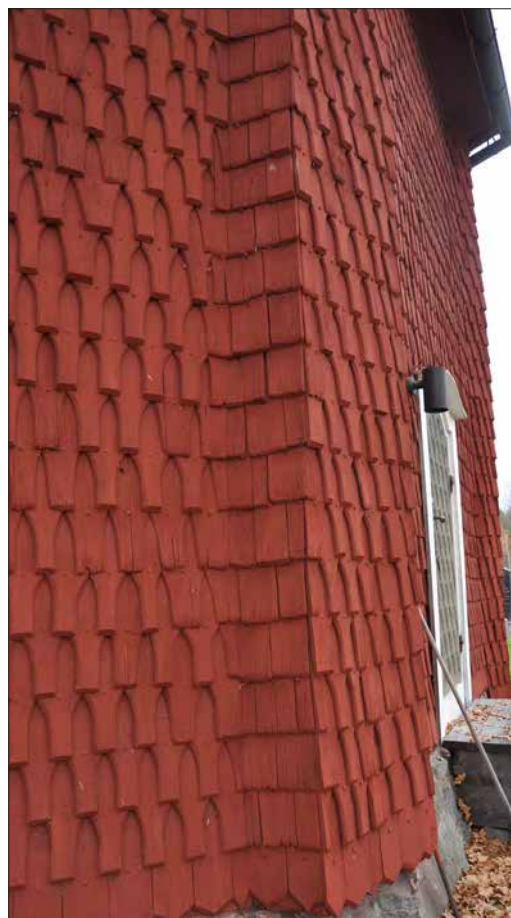
*Sundborns kyrka. Fasadspånen är genomgående näbbformade, med undantag för knutbrädornas insidor där spånen har rak form med fasad kant. Det nedersta spånvarvet är spetsformat runt hela kyrkobyggnaden.*

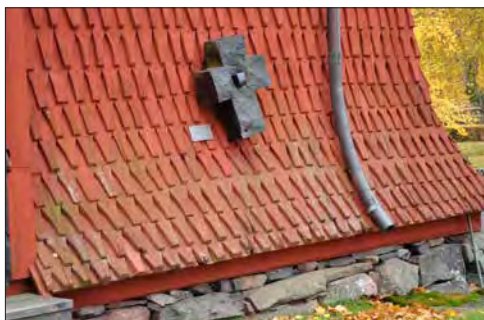
*Sundborns klockstapel. Längst ner, på stapelns norra utkragning, förekommer tryckimpregnerade sågade spån, med stor sannolikhet från 1970-talets renovering. Högre upp skymtar äldre, handbearbetade spån.*

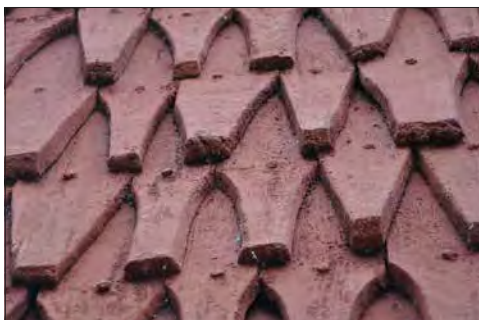
*Sundborns klockstapel. Handbearbetade spån på klockstapeln (med ritsar).*

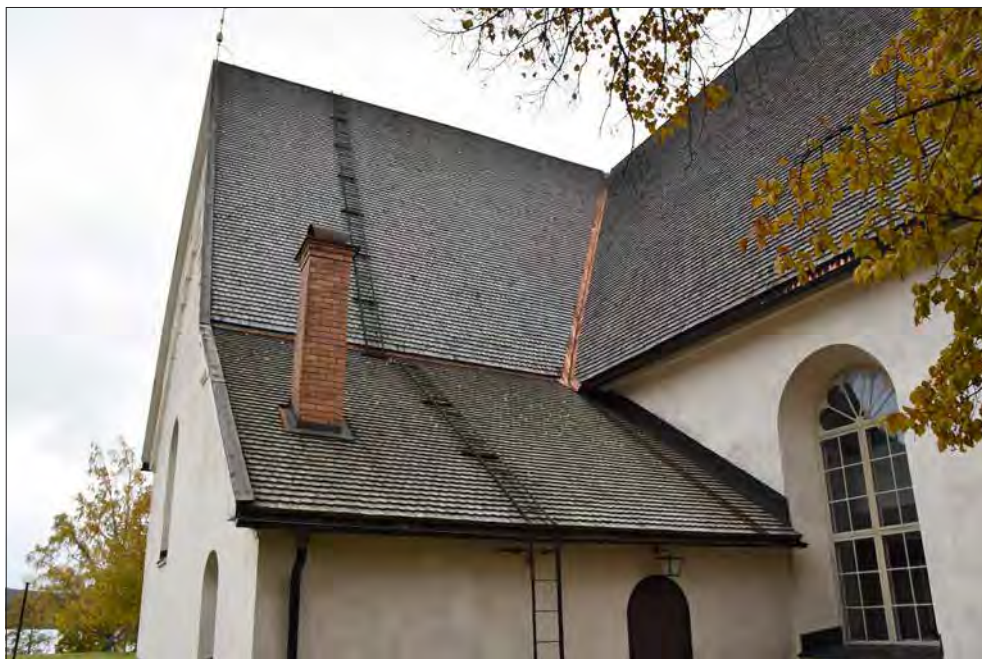
*Svärdsjö kyrka. Takfallen sedda från nordost. Notera de olika lutningarna på takfallen samt kopparplåten i ränndalarna.*

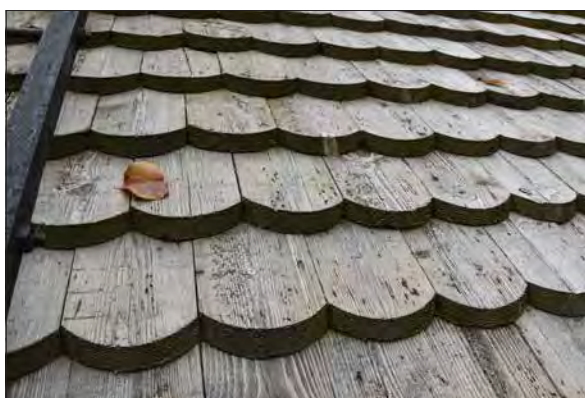
*Svärdsjö kyrka. Sågade spån på sakristians tak*

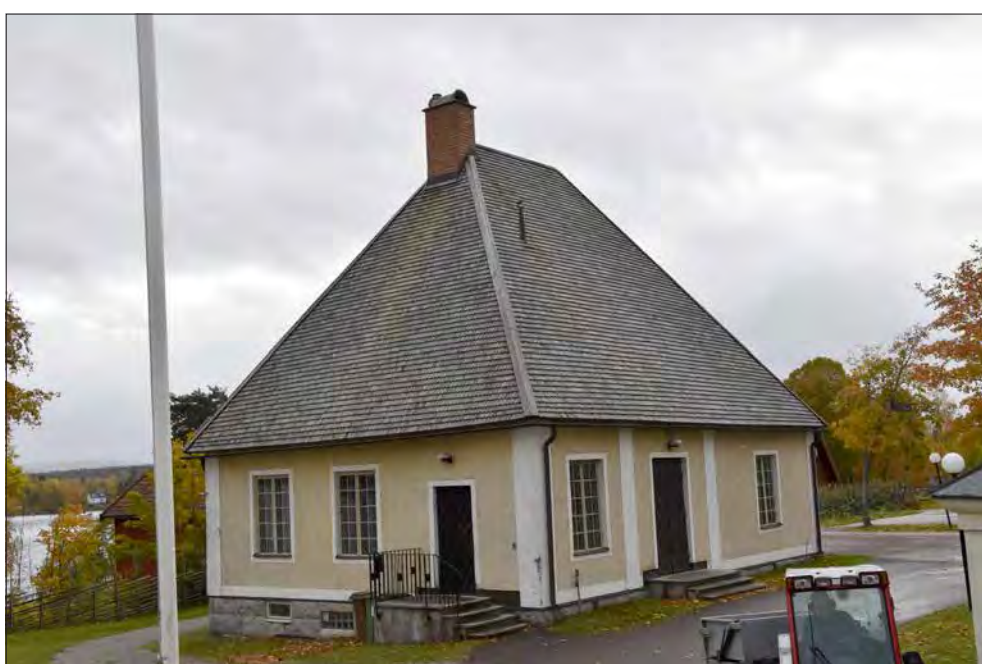
*Svärdsjö kyrka. Sockenstugan har likadana spån som kyrkan.*

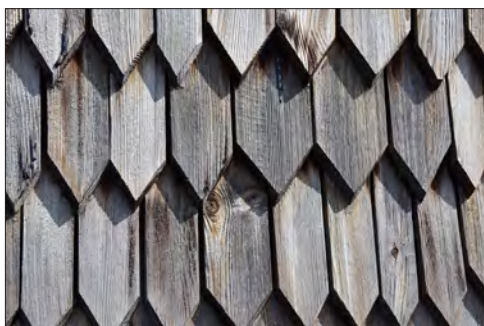
*Säfsnäs klockstapel. Spån på nordfasaden. Här syns spåren efter sågen tydligt, liksom de många kvistar som förekommer i virket.*

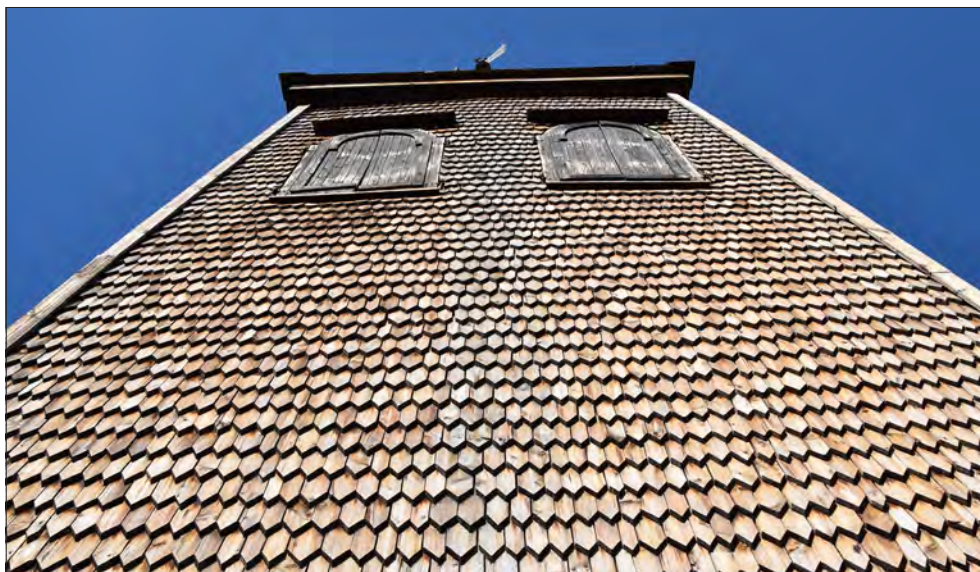
Säfsnäs klockstapel. Fasaden sedd nerifrån marken

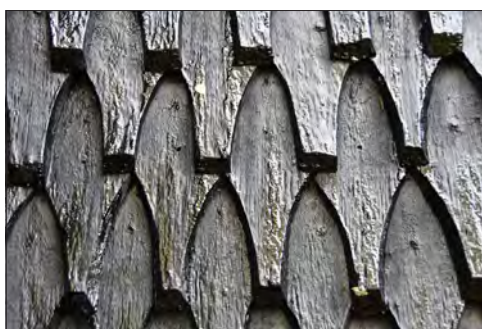
*Särna gammelkyrka. Detalj av tornets nordfasad med näbbformade och huggna spån. Aldern uppskattas till 1800-tal.*

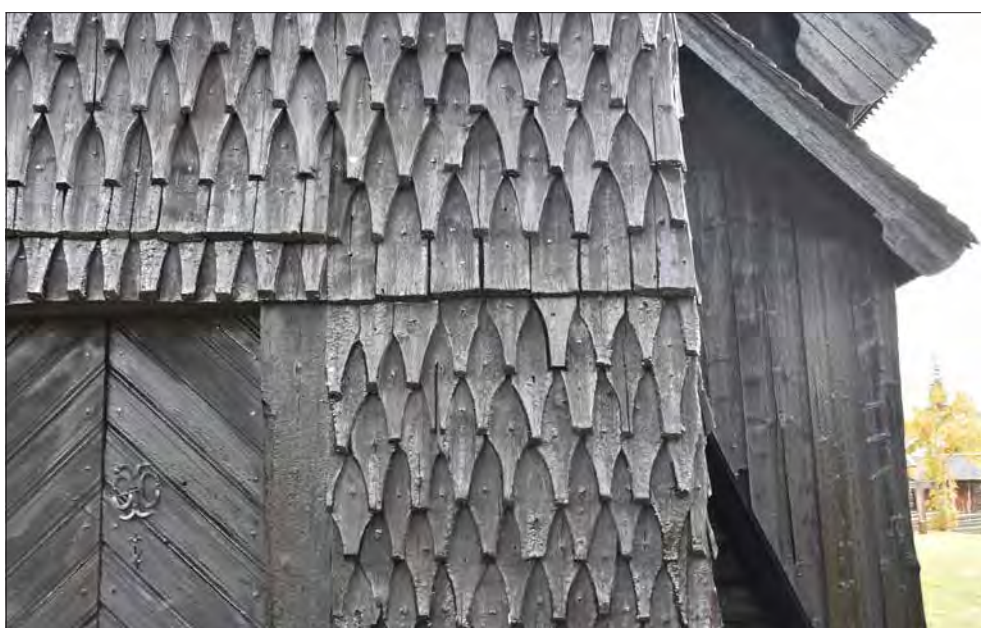
*Särna gammelkyrka. Ovanför västportalen finns ett parti med raka spån. Södra, östra och västra tornfasadernas huggna näbbspån bedöms vara från 1700-talet.*

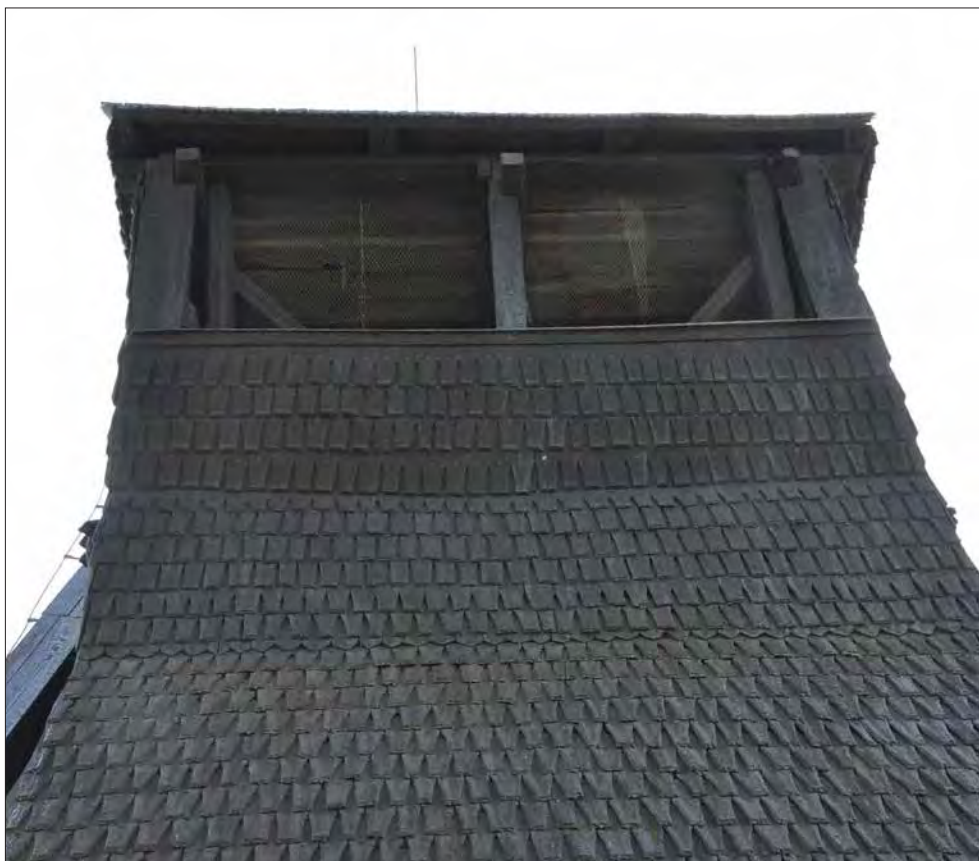
*Torsångs klockstapel, nordfasaden. Spån på klockstapelns övre del. Mycket lika i form och bredd. Sitter därtill i mycket skyddat läge i och med klockkammarens lutning från fasaden.*

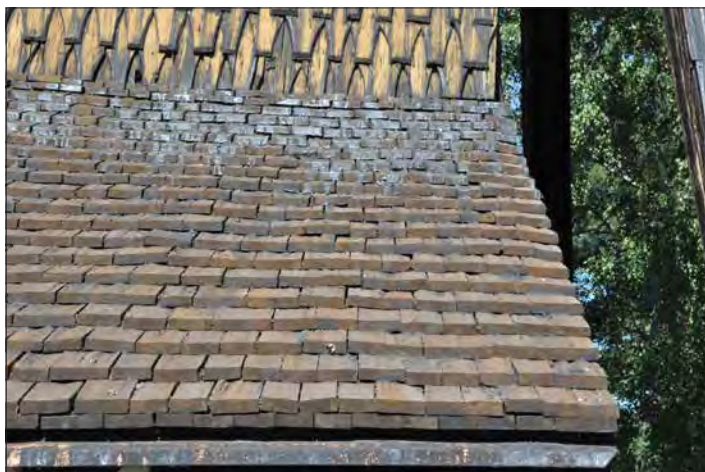
*Torsågs klockstapel.  
Entrétakets spån är senare  
tillkomna. De är klyvda  
med sågade kanter och baser.*

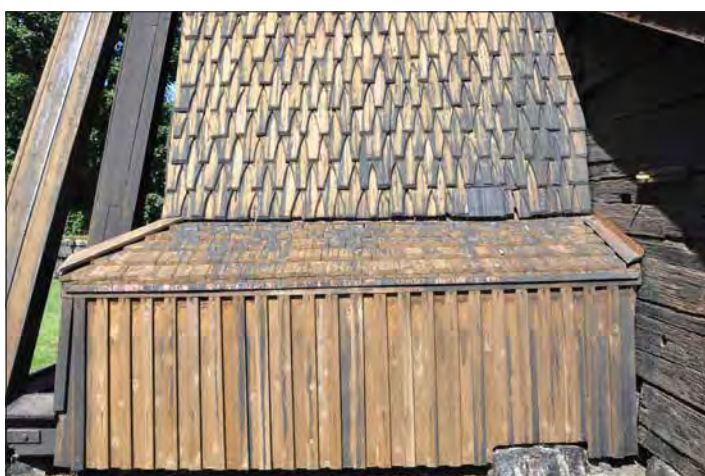
*Torsågs klockstapel.  
Spåntäckningen på södra  
kragen består av maskin-  
hyvlade bräder, lagda efter  
2015.*

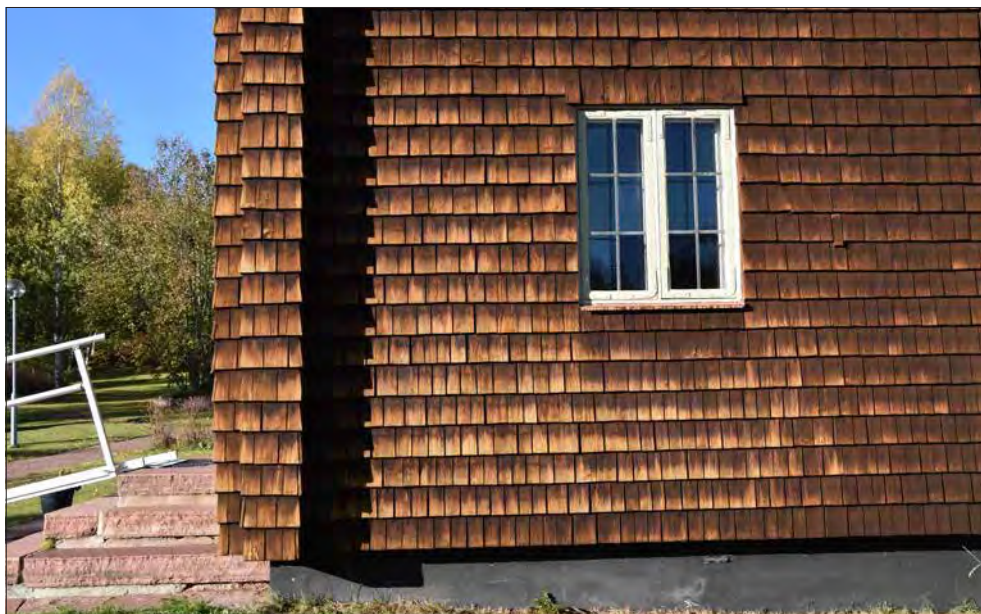
*Åsens kapell. Spånen tillkom i samband med en omfattande renovering 1953.*

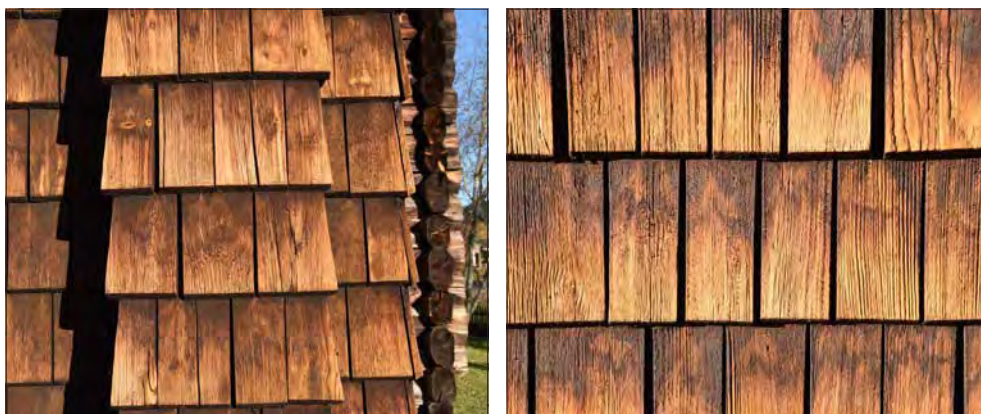
*Åsens kapell. Närbild på sågade fasadspån. Spånen har delvis liggande årsringar*

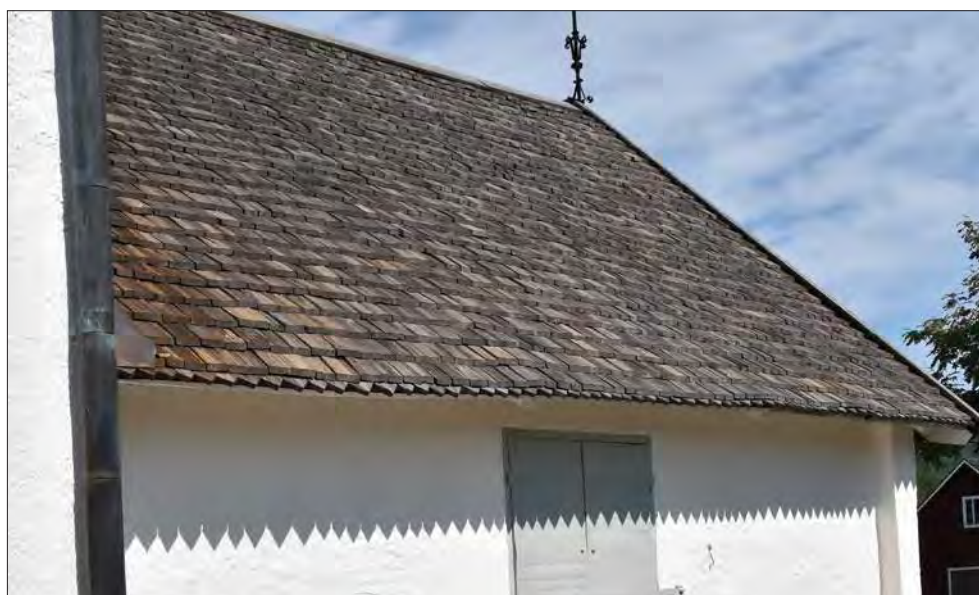
*Äppelbo kyrka. På långhustaket och sakristian återfinns klyvda furuspån från omläggningar 1997, 2012 respektive 2015.*

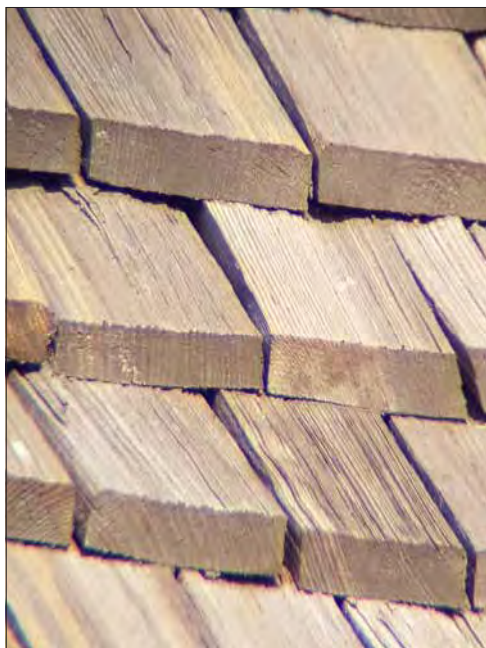
*Äppelbo kyrka. Närbild av ett parti på långhusets södra takfall, till sin helhet omlagt senast 1997.*

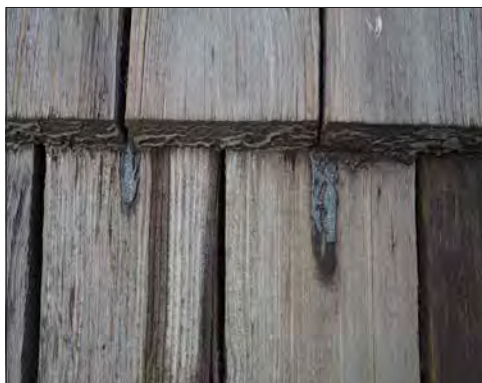
Badelunda klockstapel. Västra fasaden, rester av Toptite?

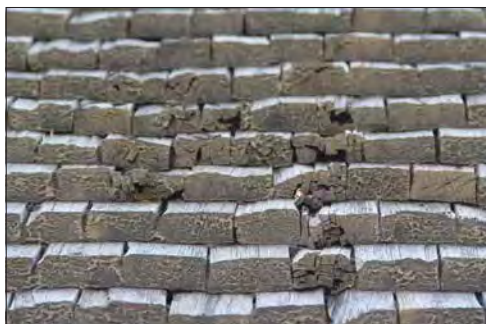
*Bergs kyrka. Östra takfallets kluvna spån.  
Rötskador synliga.*

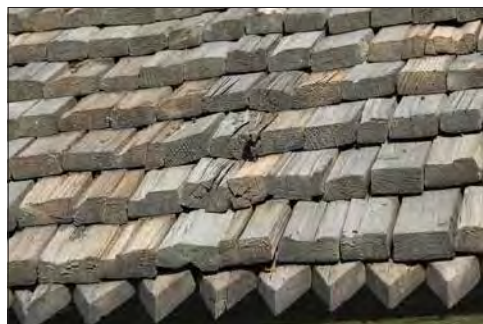
*Bergs kyrka, bårhus. Västra takfallets kluvna spån.  
Rötskador och splintved är synligt.*

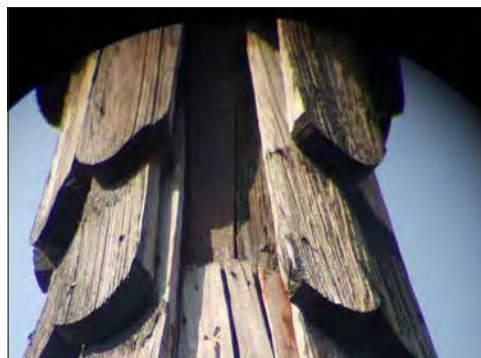
*Brukskyrkan i Fagersta, klockstapel. Högst upp på spiran har spån lossnat och röd färg syns på ett av spånen. Det finns risk för att fler spån lossnar och blåser ned.*

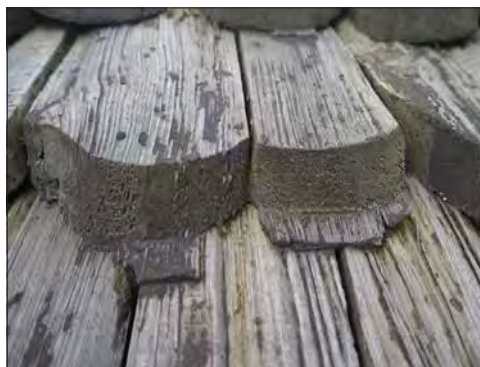
*Hovdestalunds begravningsplats. Grindstolpe 1 i söder. Spänens bas har inte sågats ordentligt.*

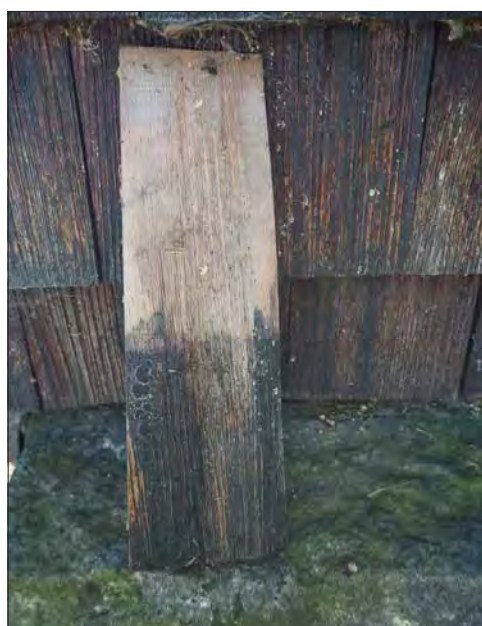
*Hovdestalunds klockstapel. Löst spån.*

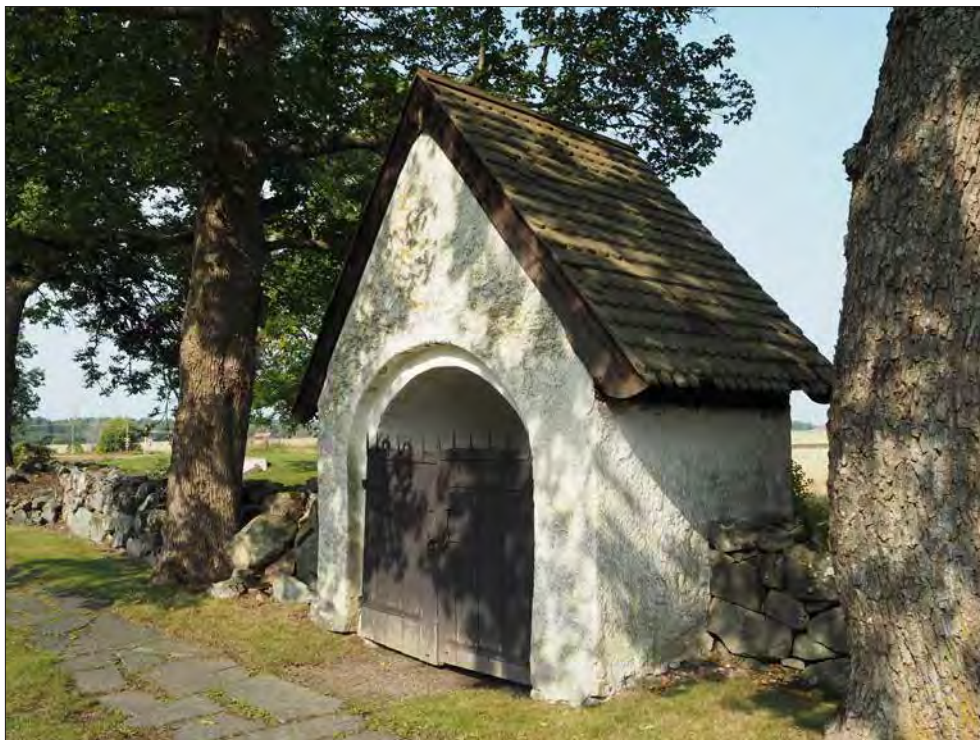
*Hubbo kyrka. Stiglucka i norr,  
saknade spån samt rötskador på östra  
takfallet. Spånen är lagda på takpapp.*

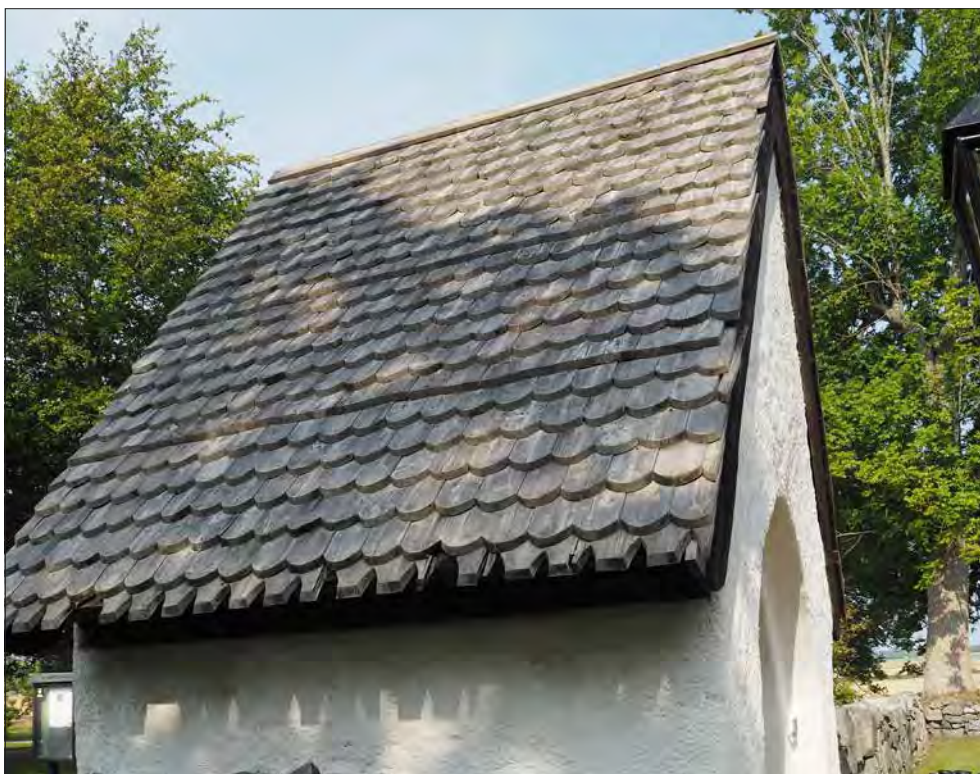
*Hubbo kyrka. Västra stigluckan, södra takfallet.*

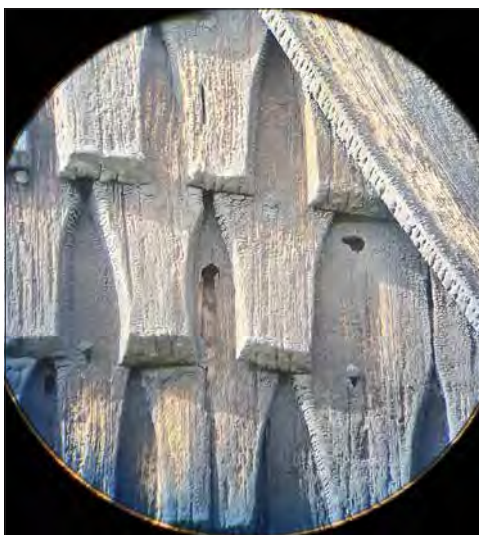
*Kung Karls klockstapel. Kikarbild på östra fasadens spån. Hål från tidigare infästning är synliga.*

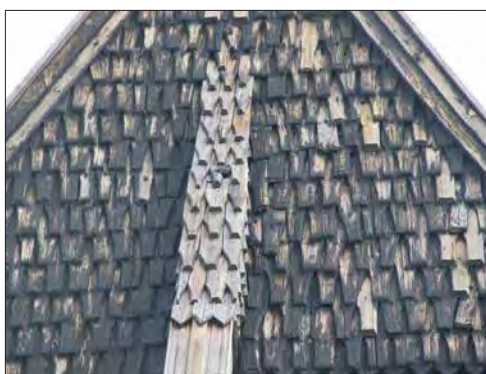
*Kung Karls klockstapel. Spån på klockhuvens västra fasad, strävans övre del är klädd med yngre kluvna spån.*

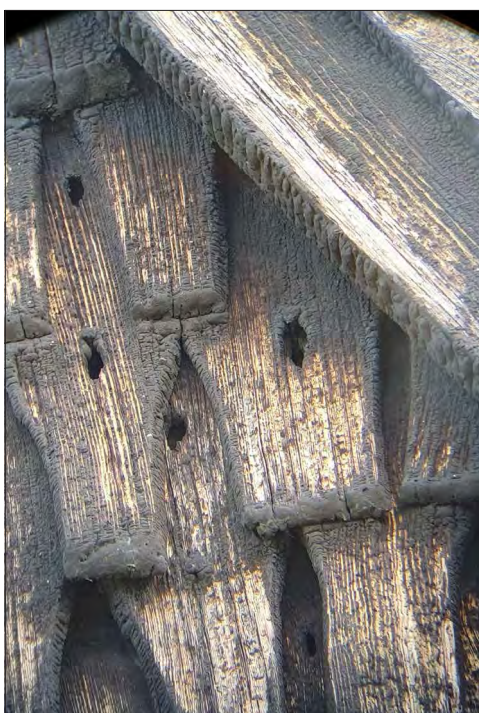
*Kung Karls klockstapel. Kikarbild på västra fasadens spån. Hål från tidigare infästning är synliga.*

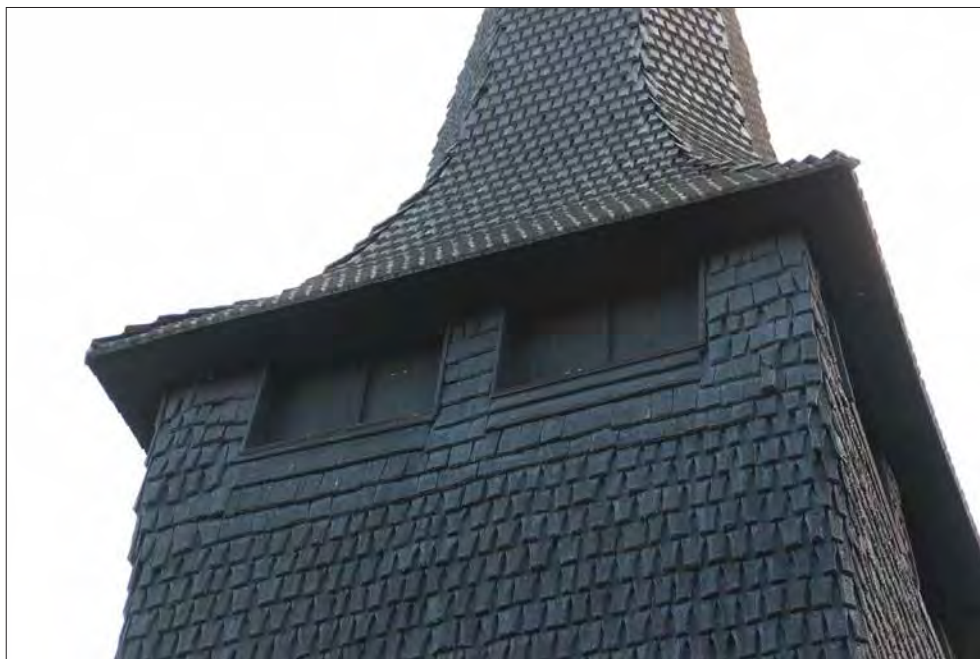
*Kungs-Barkarö kyrka. Tornets övre fasad från sydväst. Kring ljudluckorna sitter spån med rak bas. Tornet spånslogs av ryttaren Petter Forsberg år 1784. Spikhål i flera spån tyder på återanvändning så möjligen finns äldre spån.*

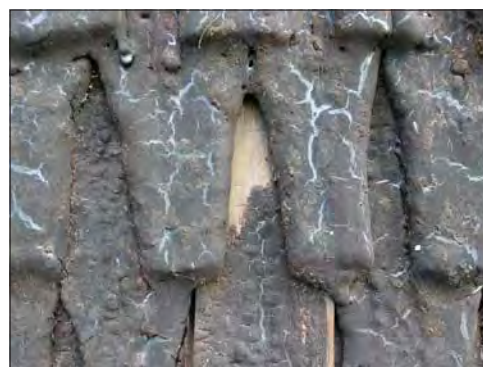
*Kungs-Barkarö kyrka. Närbild på västra tornfasadens näbbspån. Verktygsspår från bearbetning med yxa syns där tjäran inte täcker träet. Virket är tätvuxet och har stående årsringar. Tjärskiktet är bland de tjockaste inom inventeringsområdet*

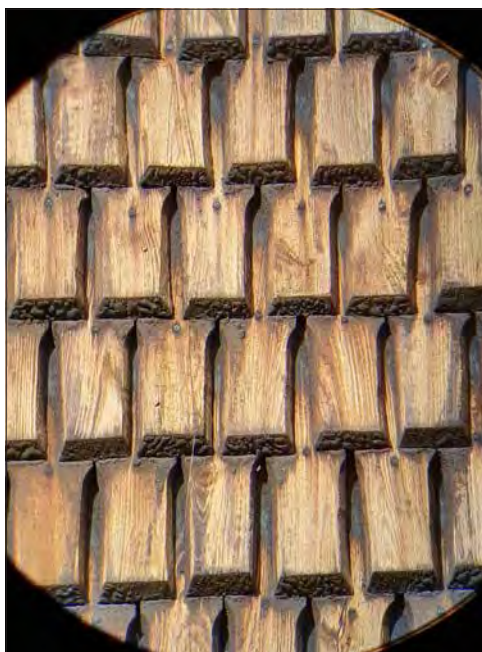
*Kungs-Barkarö kyrka. Sågade spån på tornets södra fasad. Mycket liggande årsringar och kvist i bleket.*

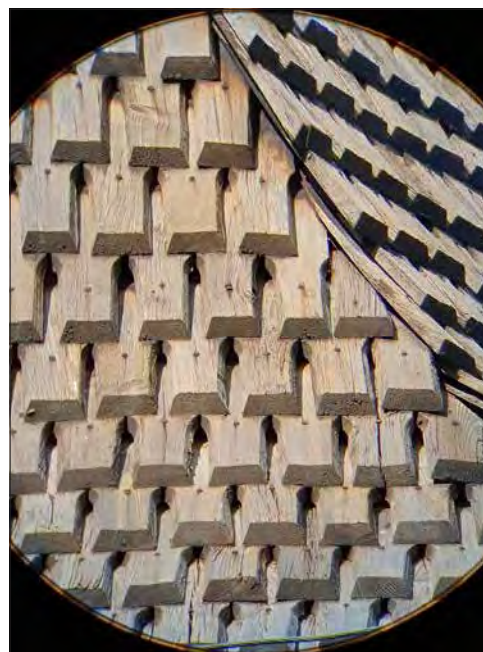
*Kungs-Barkarö kyrka. Tornaket takfall åt söder och öster, mycket liggande årsringar.*

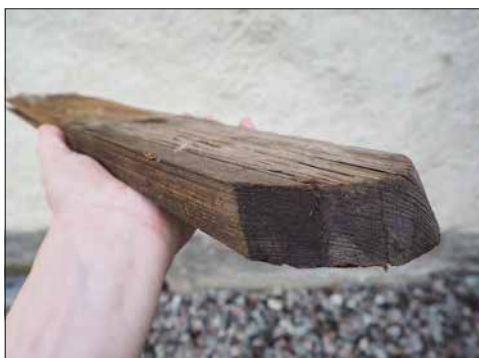
*Kärro kyrka. Löst spån sett från basen.*

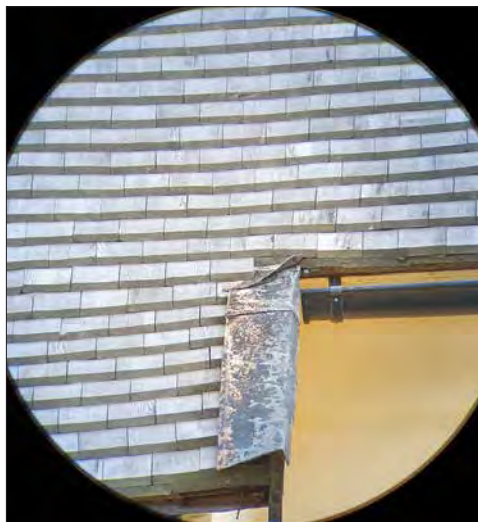
*Möklinta kyrka. Sakristian spån, eventuellt från 1982 och behandlade med kreosot.*

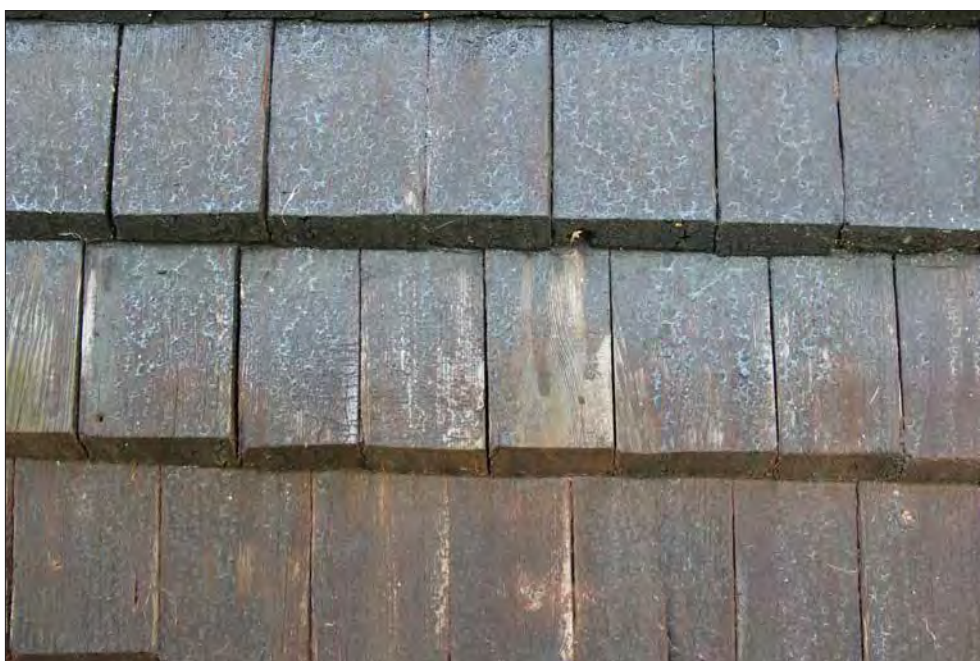
*Möklinta klockstapel. Kerosotbehandlade spån på klockstapelns sockel, foto från norr.*

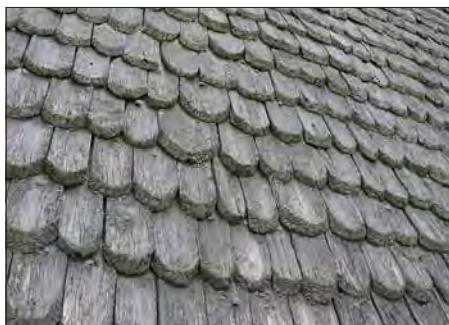
*Odensvi kyrka. Trappuppgången är klädd med tjärade furuspån. Alla spån är individuella och skiljer sig åt i mått, form på rundning och tjocklek. Spånen är av hög ålder, eventuellt från 1770-talet eller är äldre än så.*

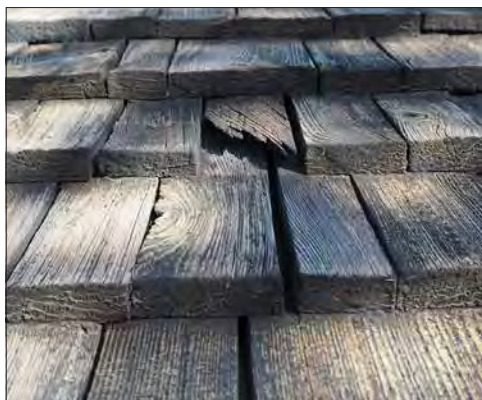
*Rytterne bårhus. Södra takfallet på bårhuset.  
Här finns trasigt spån med kvist.*

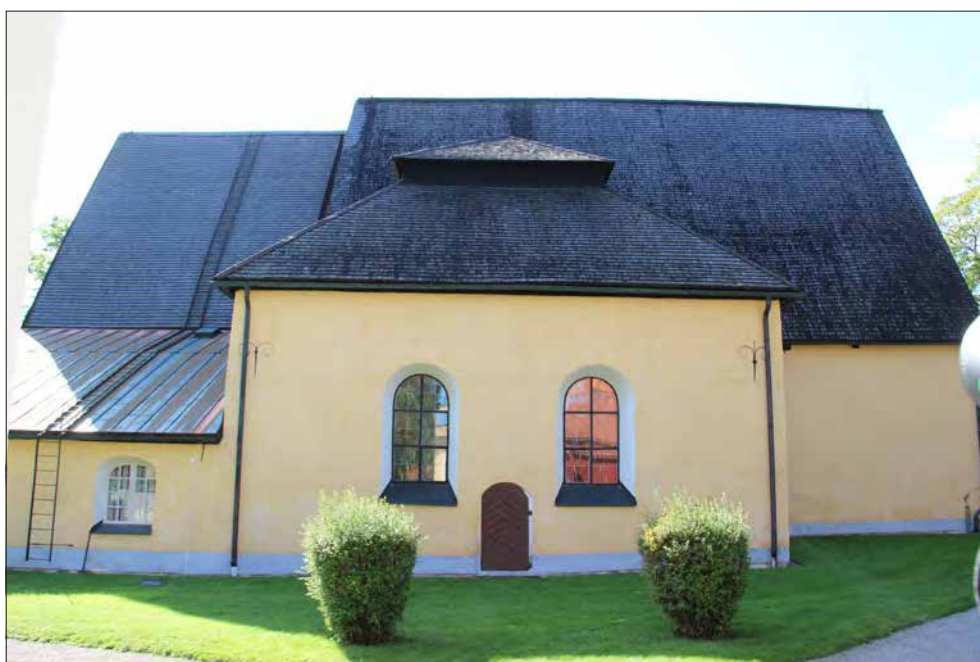
*Sala sockenkyrka. Kyrkan sedd från norr. Sex olika spåntyper bedöms förekomma på olika takfall, fyra av dem har registrerats på korsarmens sex olika takfall. Långhusets och korsarmens spåntäckning uppvisar ojämnbeter och rötskador.*

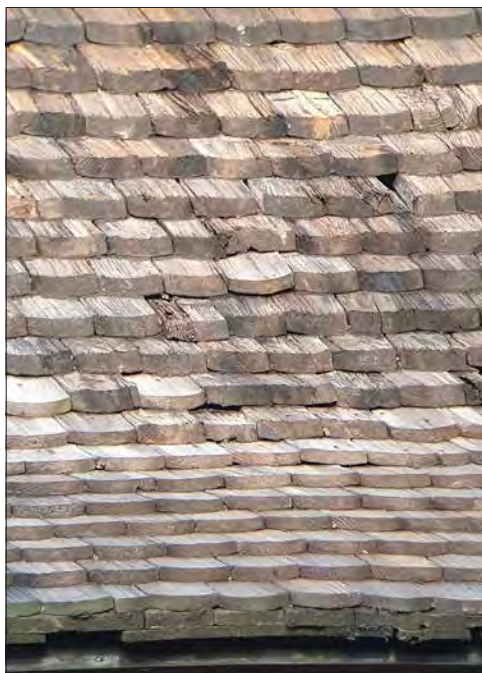
*Sala sockenkyrka. På klockstapelns tak ligger eroderade sågade spån. På de nedre slacka partierna har lagningar utförts med sågade spån i tunnare dimensioner.*

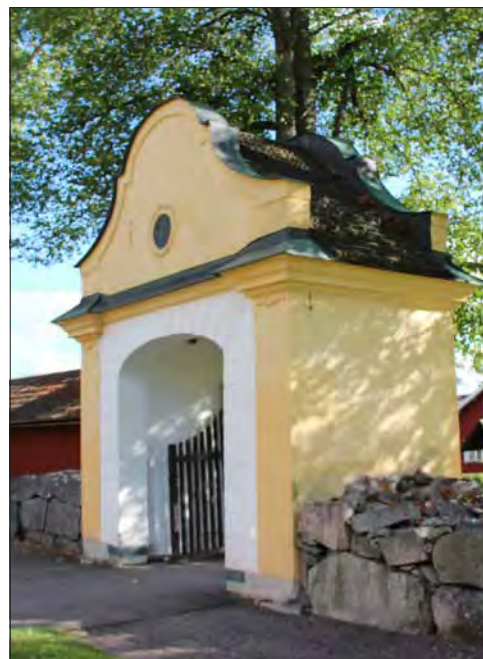
*Sala sockenkyrka. Stigluckornas tak är täckta med kluvna rundade spån från omkring år 2000. Bilden visar södra stigluckan.*

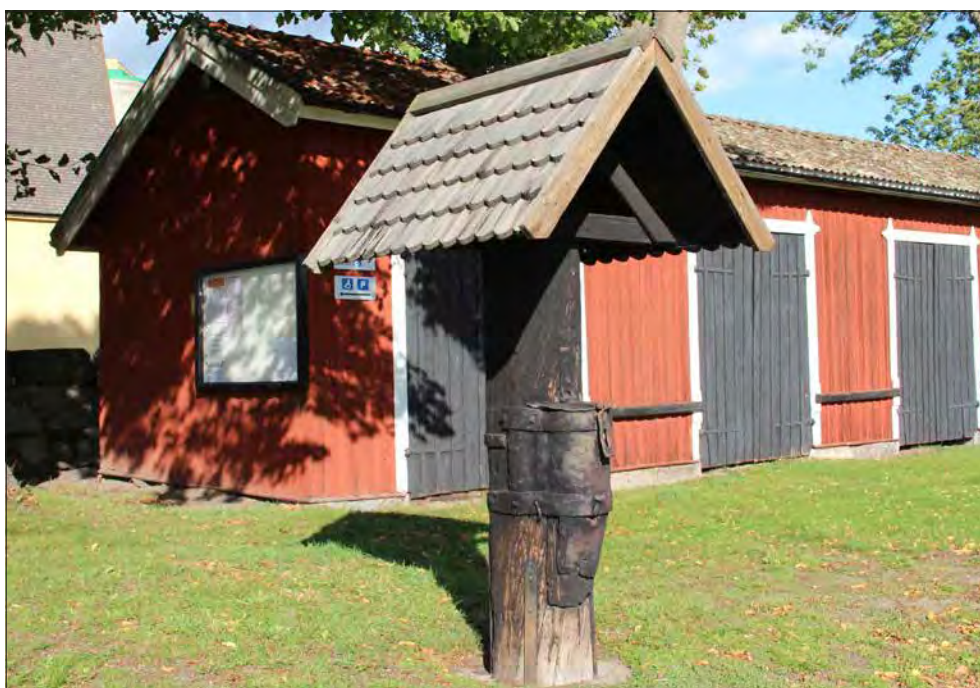
*Sala sockenkyrka. Utanför kyrkogårdsmuren i söder finns en gammal fattigböss som har ett skärmtak av sågade spån eller brädlappar.*

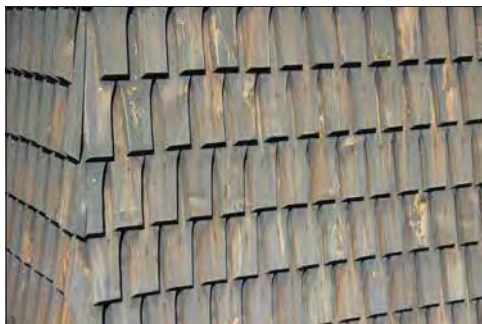
*Sura gamla kyrka. Sågade fasadspån från 2003, virket är kvistrikt och har en hel del splintved.*

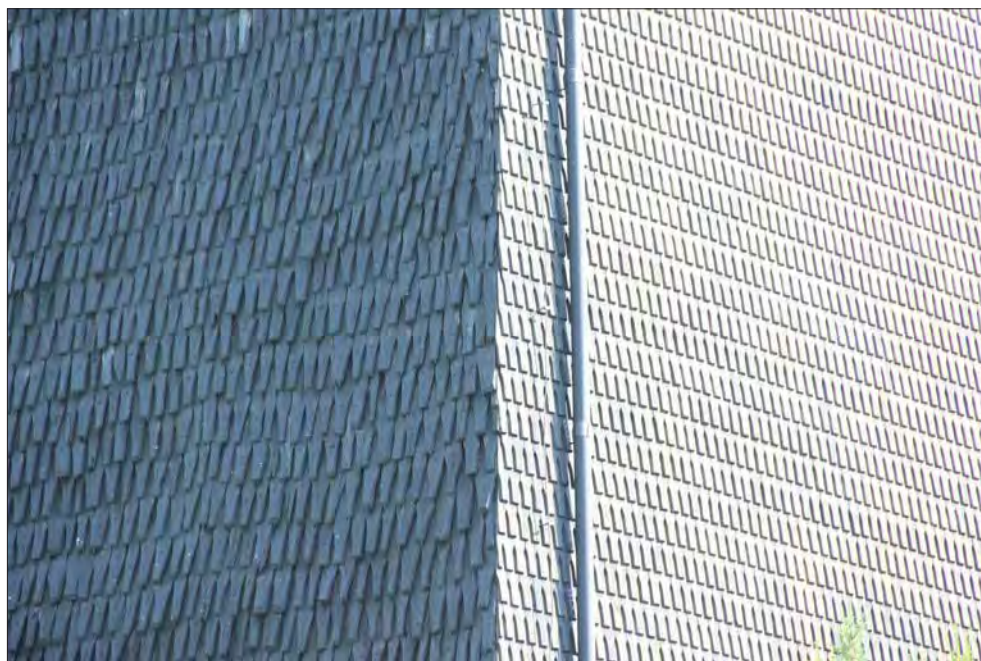
*Svedvi klockstapel. Olika spångenerationer förekommer. Ålderdomliga spån finns på norra och västra fasaden medan södra och östra är klädda med sågade spån, eventuellt från sent 1980-tal.*
