# STAVSPÅN I VÄSTERÅS STIFT

Inventering av spåntäckta tak och fasader

# Tångeråsa kyrka

## Antikvarisk rapport gällande undersökning av stavspån

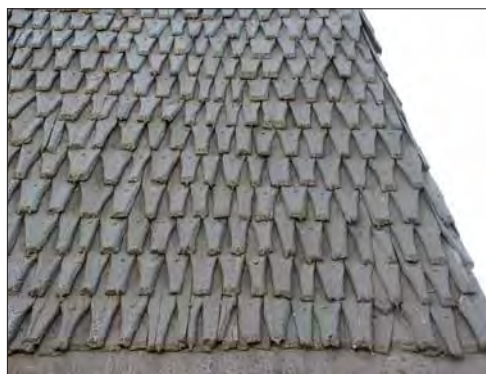
*Svedvi klockstapel, nedre delen av norra fasaden. Tjocka tjärskikt gör det svårt att se detaljer om virket samt hur spånen framställts. Sannolikt har de huggits med yxa.*

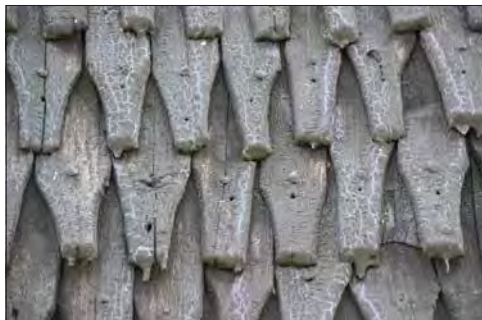
*Svedvi klockstapel, närbild på spån på norra fasaden. Mängden spikhål vittnar om att de antingen är återanvända eller att de har demonterats och återmonterats.*

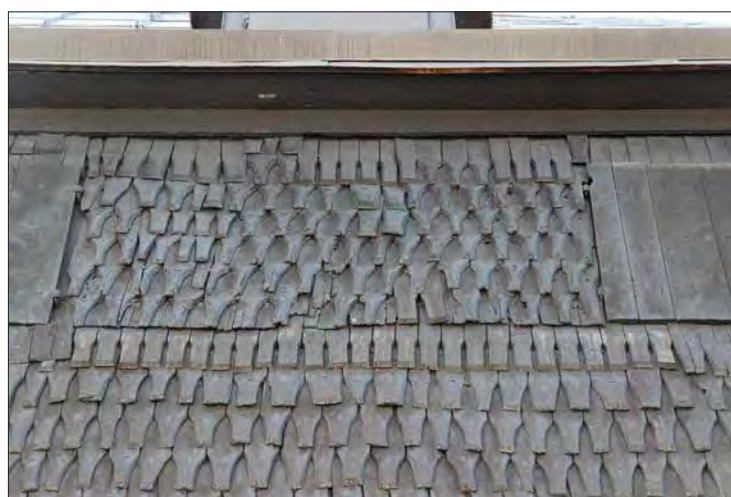
*Svedvi klockstapel. Högt upp på norra fasaden i nivå med ljudluckorna finns ett extra intressant parti med olika spån. De näbbformade spånen i jämna dimensioner bedöms ha en högre ålder jämfört med övriga näbbformade spån på norra och västra fasaderna. Mellan ljudluckorna och i liv med deras underkant löper ett skift med raka spån som har fasningen inåt. Detta skift kan berätta om en tidigare utformning av stapelns exteriör men en mer noggrann undersökning skulle behöva göras.*

*Kommentar: Vid ljudluckorna på norra fasaden finns en rad gamla spån med rak kant, fasad inåt uppåt. Över den finns partier av ålderdomliga spån med avvikande utseende jämfört med övriga. Raka raden kan visa på en tidigare inramning av tidigare exteriör utformning.*

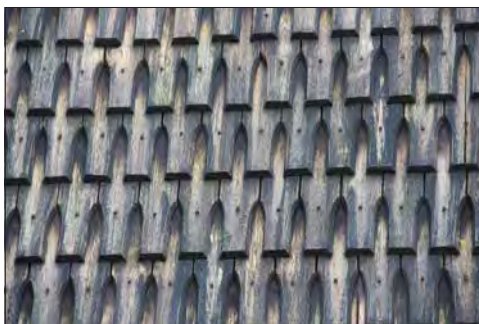
*Svedvi klockstapel, sågade spån på östra fasaden.*

**Att särskilt tänka på gällande spåntäckningen:** Östra och södra fasadens spån avviker kraftigt från övriga fasader.

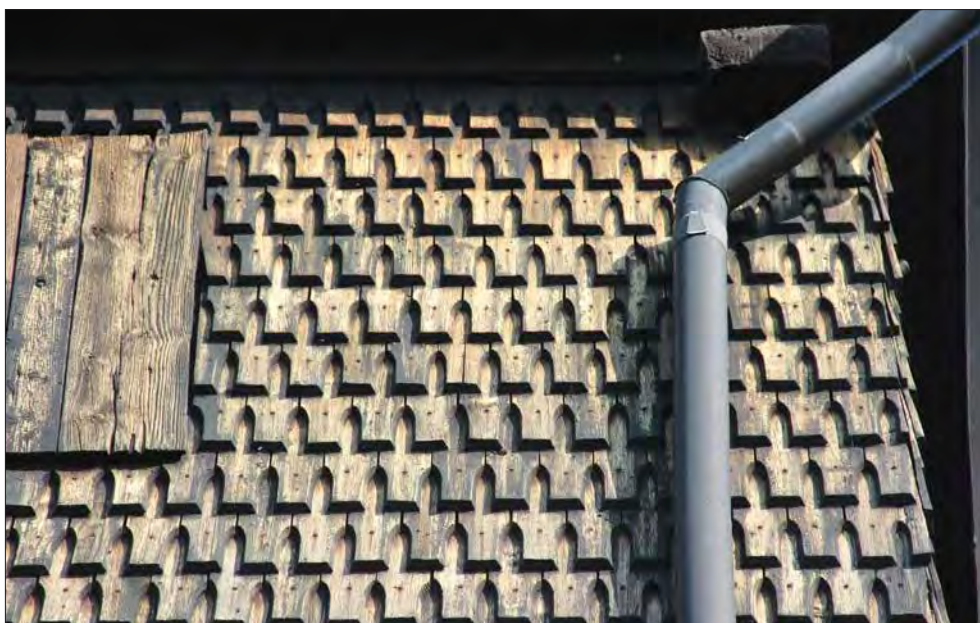
*Svedvi klockstapel, sågade spån på södra fasaden.*

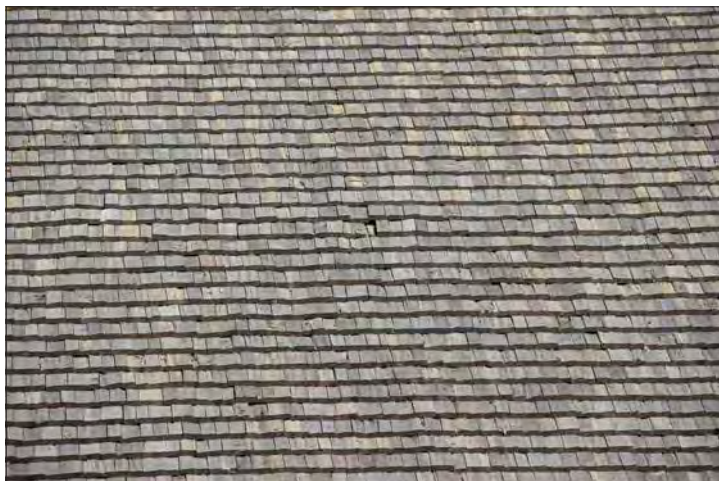
*Säby kyrka. Spånen på kyrkans samtliga takfall är från en omläggning 2004–2005.*

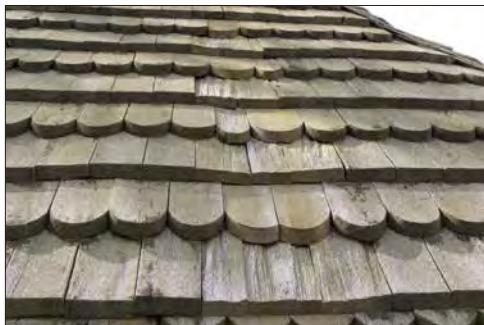
*Tillberga kyrka. Sågade spån med ilagningar av kluvna, västra sticluckan.*

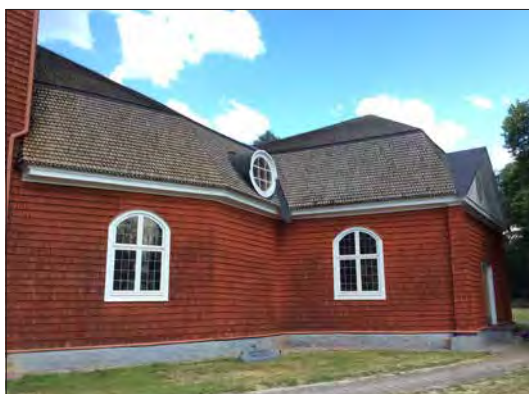
*Hjulsjö kyrka sedd från sydväst. Samtliga tak lades om vid en flerårig spånömläggning på 1960-talet.*

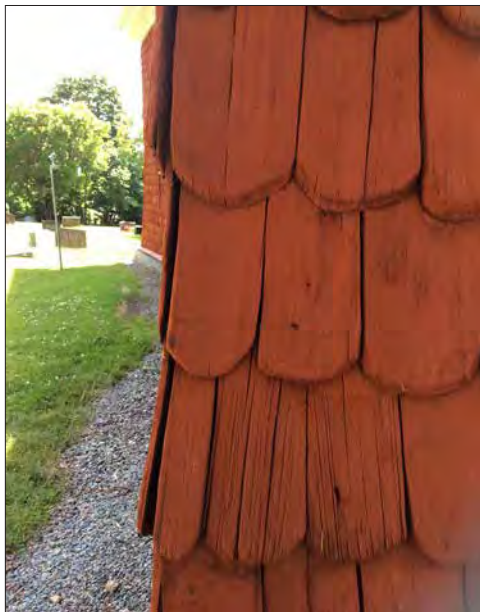
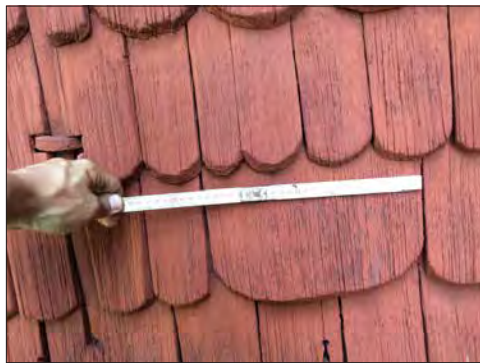
*Hjulsjö kyrka. Fasaderna visar prov på stor variation i spånens mått.*

*Hjulsjö kyrka. Eroderade gamla och mycket tunna spån.*

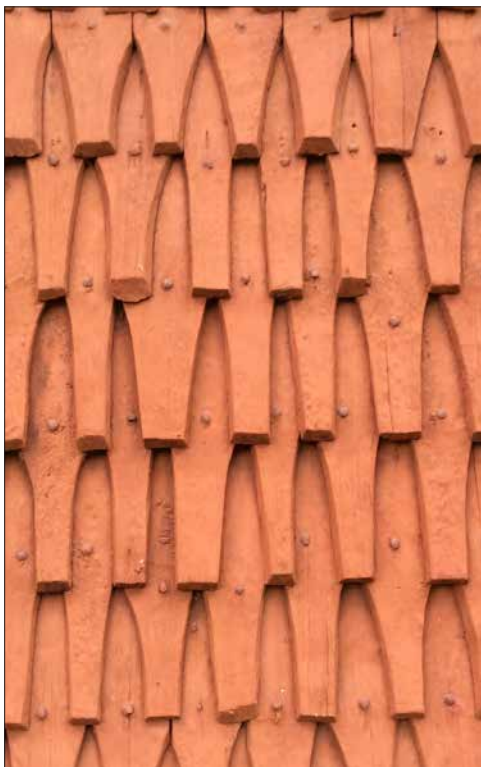
*Hällefors kyrka. Fasadspånen är mycket gamla och välbevarade på i stort sett hela kyrkobyggnaden.*

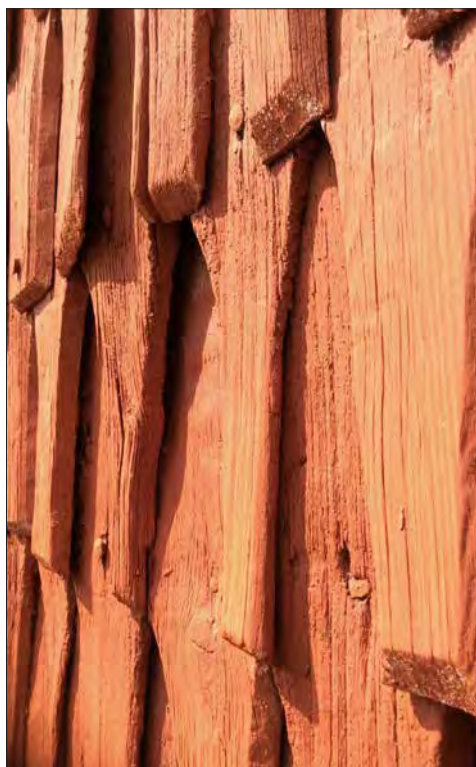
*Hällefors kyrka. Vissa spån har eroderat och blivit mycket tunna.*

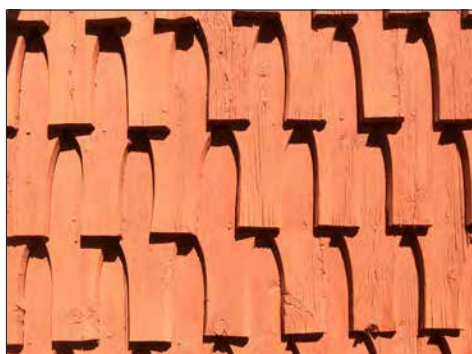
*Ljusnarsbergs kyrka. Näbbformade spån med rak kant på kyrkans söderfasad. Spånen är i grunden sågade men spår efter hyvel och yxa förekommer.*

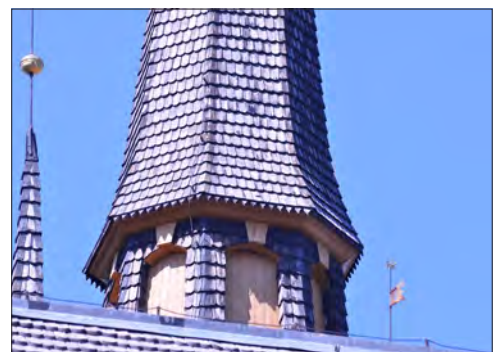
*Ljusnarsbergs kyrka. Detalj av spån på kyrktornets spira, foto från sydost.*

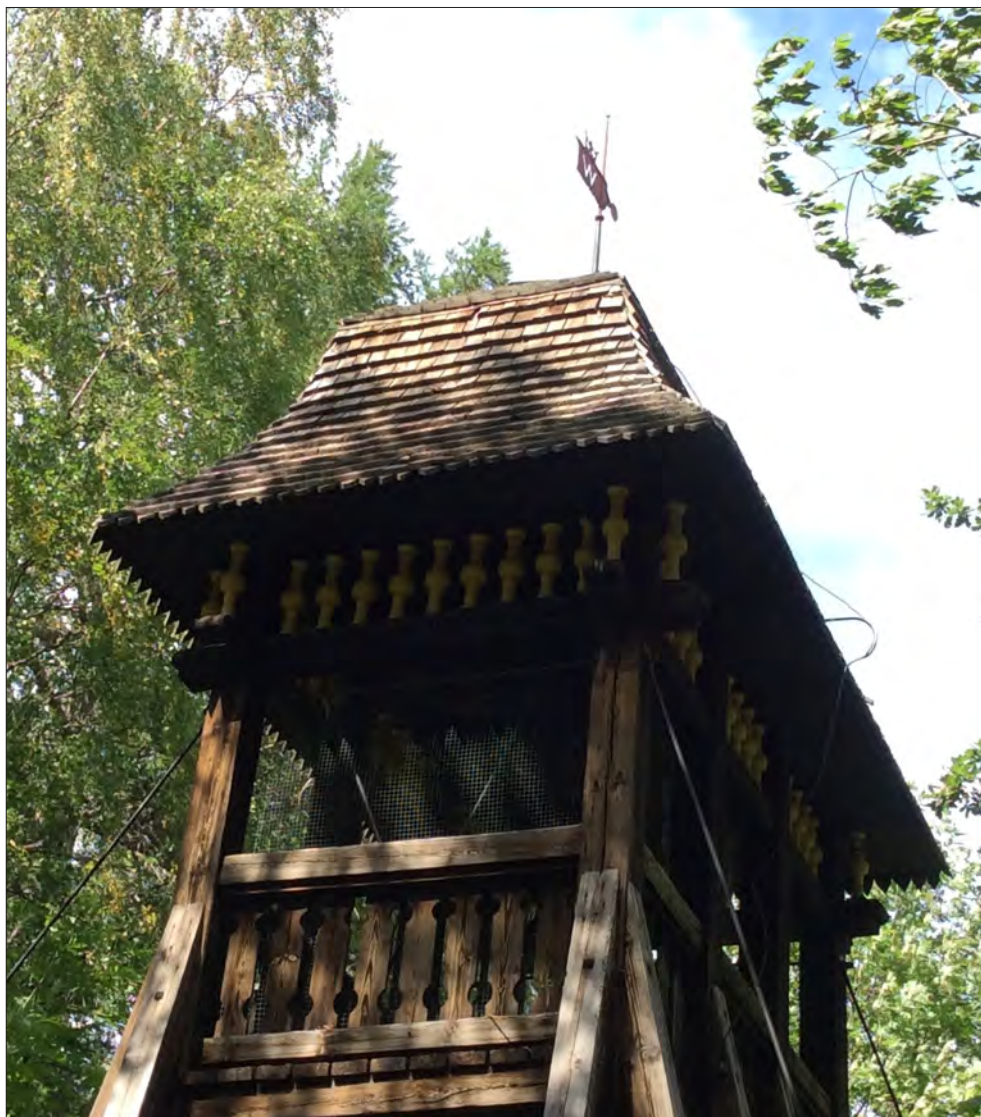
*Vedeå's klockstapel. På den svängda buven ligger raka spån med fasad kant.*
