# Klockstaplar i Skara stift

Rapport från en pilotstudie 2012–2014

Utgåva 1.0, 2014-09-16.

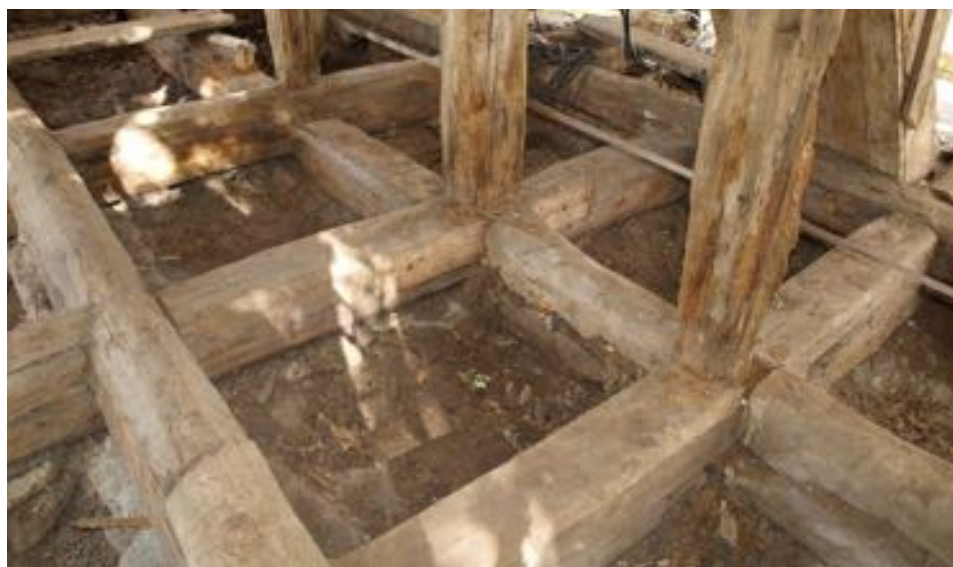
Marka klockstapel under renovering. Rötskadade syllar och mittstockar före demontering.

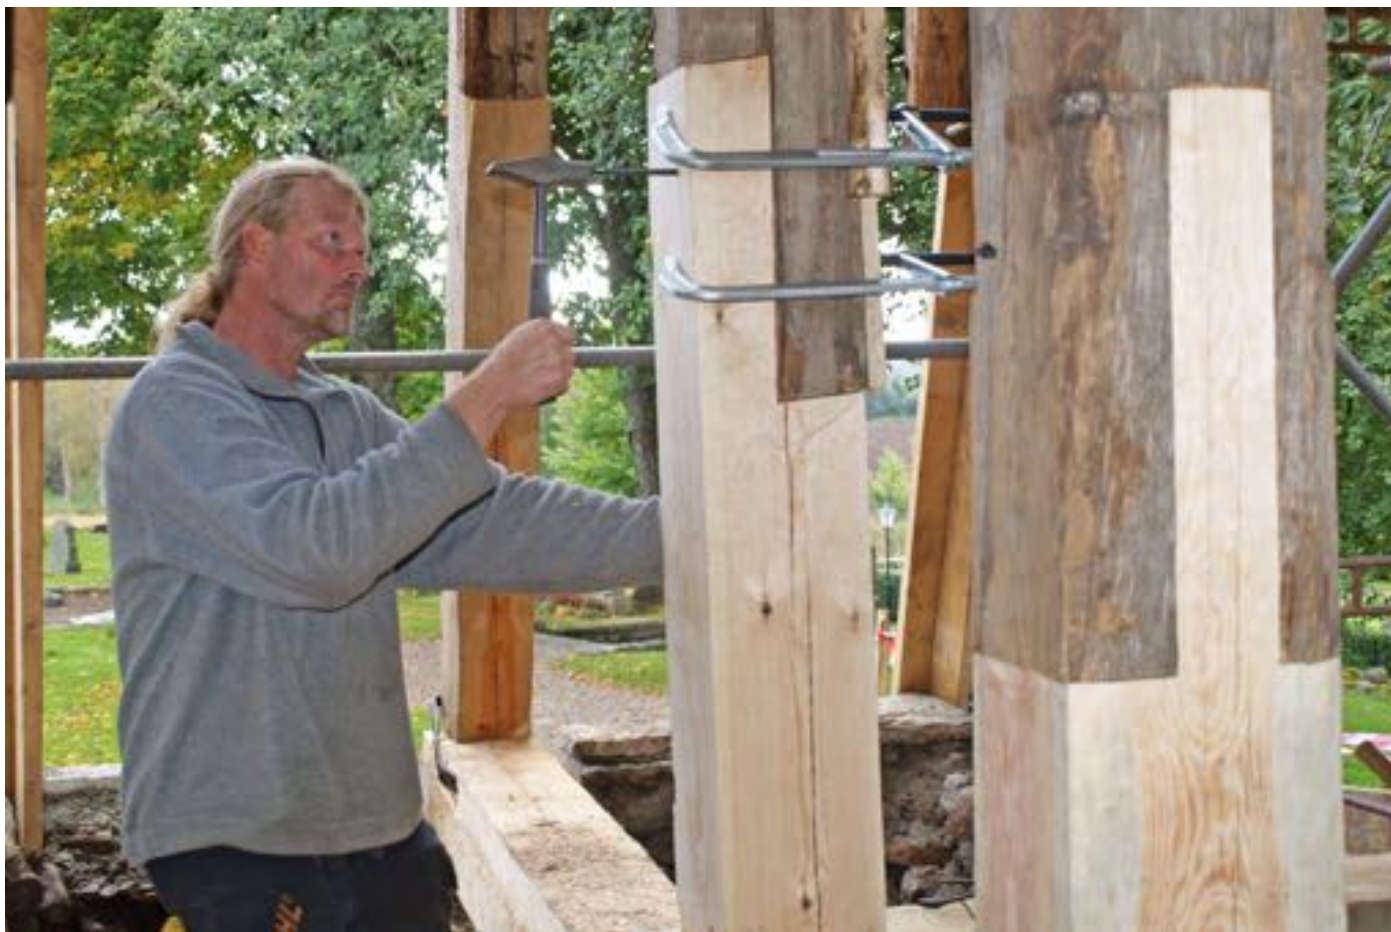
Bengt Bygdén skarvar högbenen på Marka klockstapel.

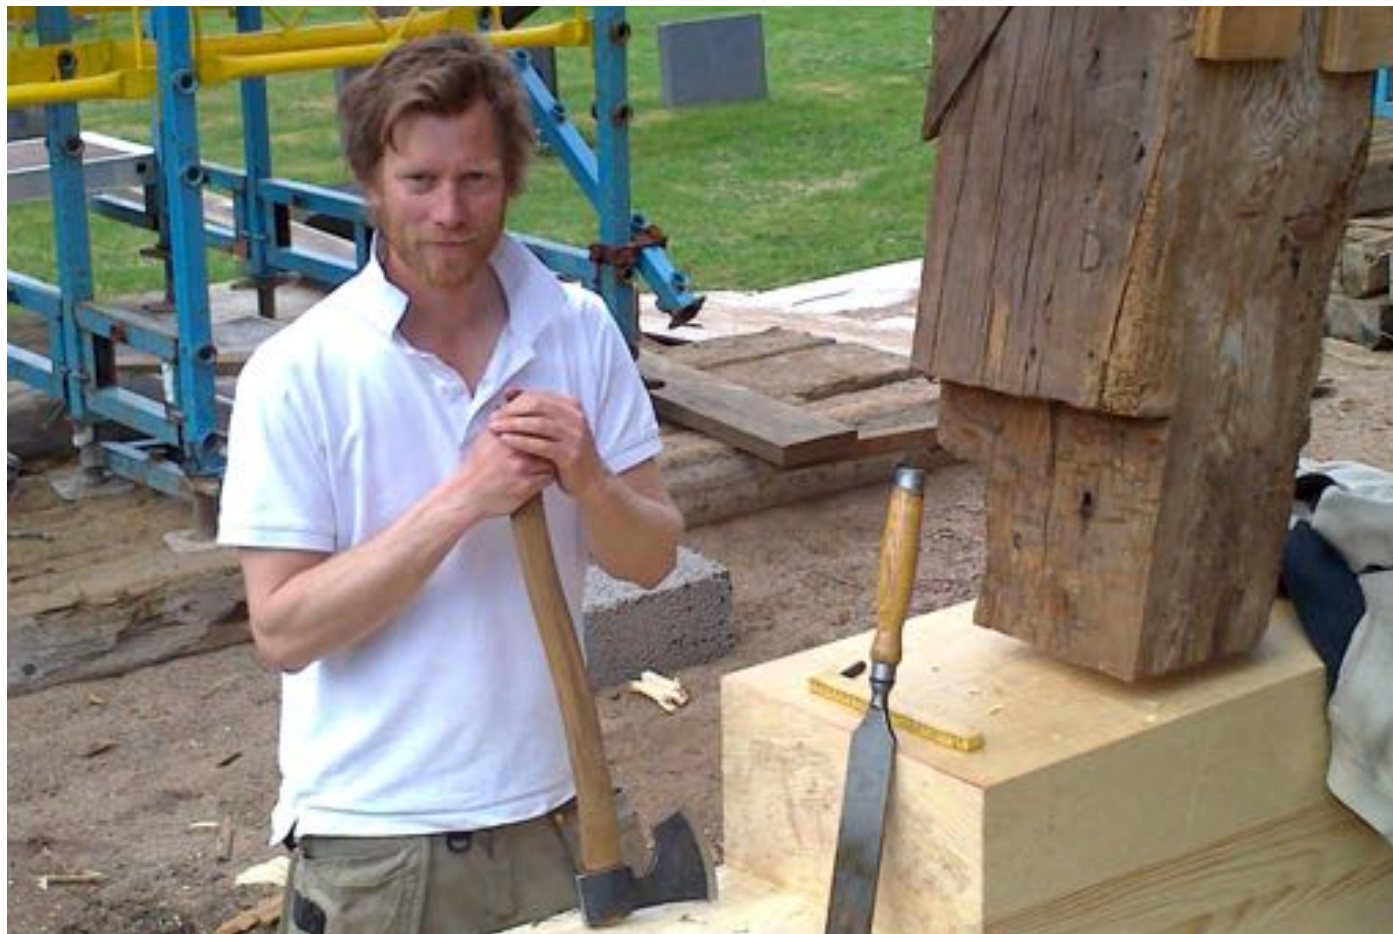
Mattias Hallgren arbetar med nya syllar till tornstapel i Ransberg.

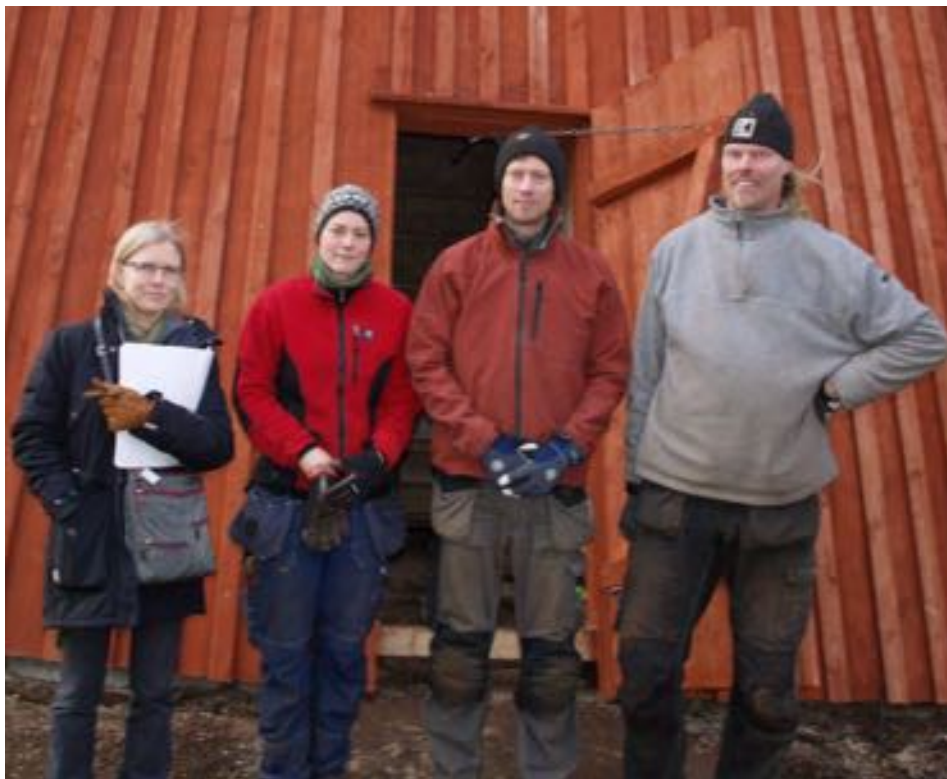
Marka klockstapel står färdig efter renovering. Elisabet Oreback Krantz, antikvarie, Maria Grönberg, Mattias Hallgren och Bengt Bygden, timmermän.

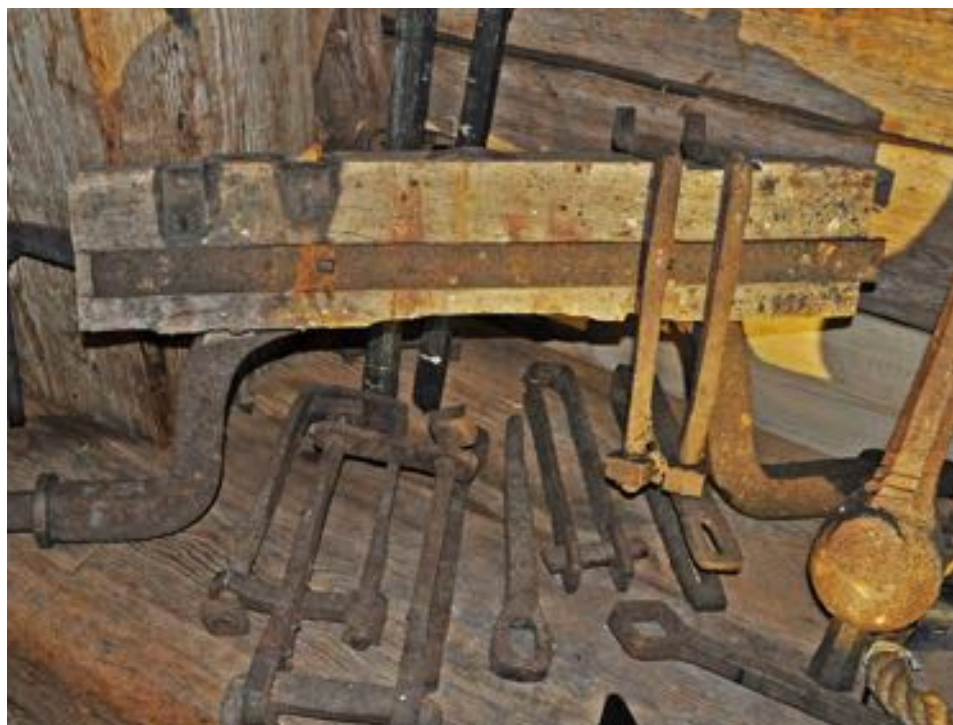
Bilden visar det gamla, uppsvängda klock-oket i Ransbergs tornstapel.

När klockorna moderniserades och blev vidare och kortare i proportionen, krävdes en långsammare ringningscykel. Enklast var då att hänga klockan i ett rakt ok, som medför en vidare, långsammare ringning så att klockornas klang hinner ringa ut mellan slagen. Tornstaplarna fick nu problem eftersom de inte är konstruerade för detta. Dessutom var de nyare klockorna större och tyngre. Förstärkningarna blev ett måste för att inte tornen skulle kollapsa.

Nu flera hundra år senare mår våra tornstaplarna inte så bra av överbelastningen och ytterligare förstärkningar krävs.

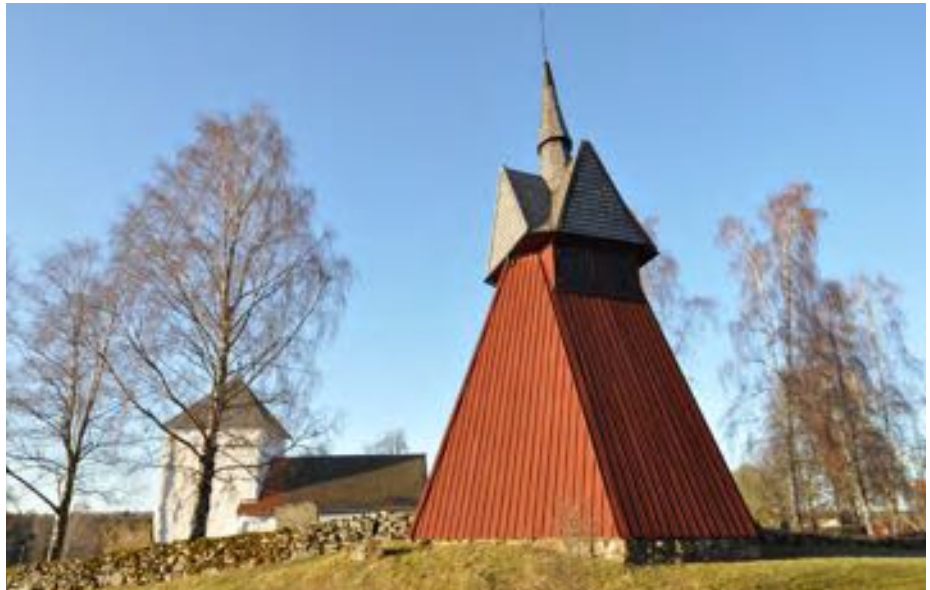
Dalums klockstapel och kyrka.

Klockstapelns ytterpanel behöver  
översyn då läckage troligen orsakat  
rötskador i stapelns syllar.

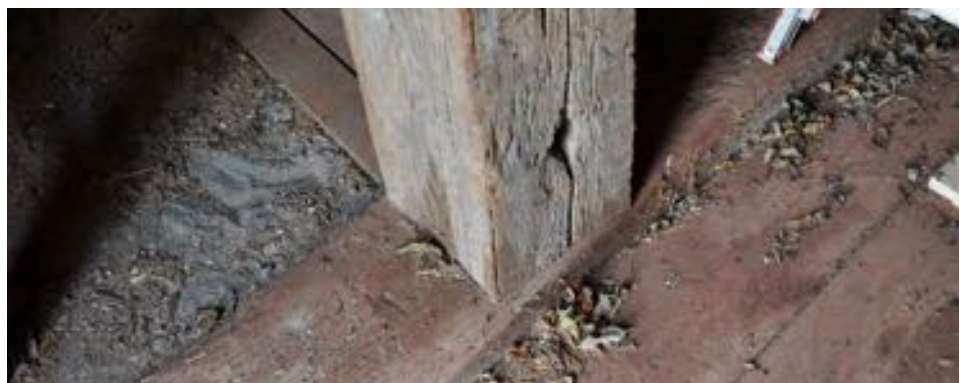
Stapelns syllar är nedbäddade i grus.

Stapelns alla syllar ligger nerbäddade i grus. Detta kan orsaka problem med fuktskador i framtiden.

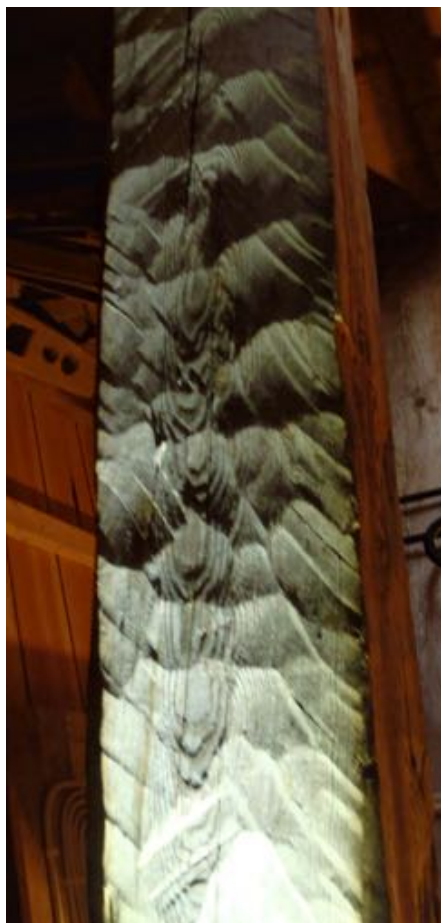
Hjärtstockarna har en svårdefinierad behuggning. De skulle mycket väl kunna vara samtida med konsolsträvorna. Huggytorna har fasettliknande huggspår med sprätthuggningsteknik. Detta har vi sett på en del medeltida trobrädor och kan innebära att även hjärtstocken är gammal.

Hjärtstocken med svårdefinierad behuggning.

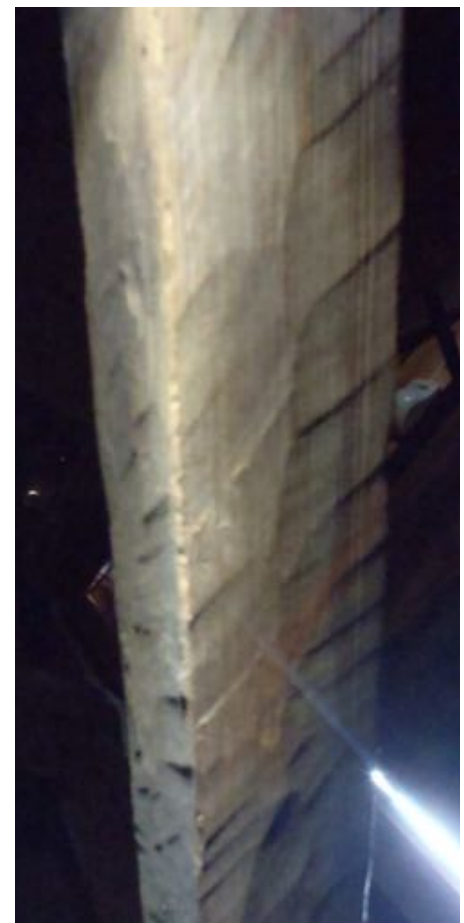
Det är troligt att konsolsträvorna, de regler som strävar upp balken vilka klockorna vilar på, är tidigmedeltida. Om dessa kommer från den tidigare stapeln eller från den tidigare kyrkan är svårt att säga. Virket är av kvartsklovor som är sprätthuggna.

Sprätthuggen konsolsträva gjord av kvartsklova, troligen återanvänd från äldre stapel eller kyrka.

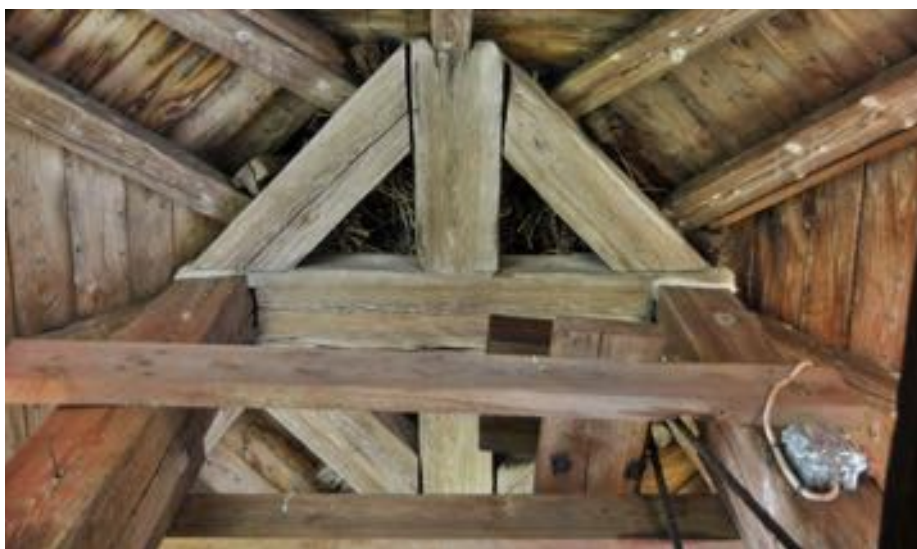
Medeltida virke i klockbockens överdel.

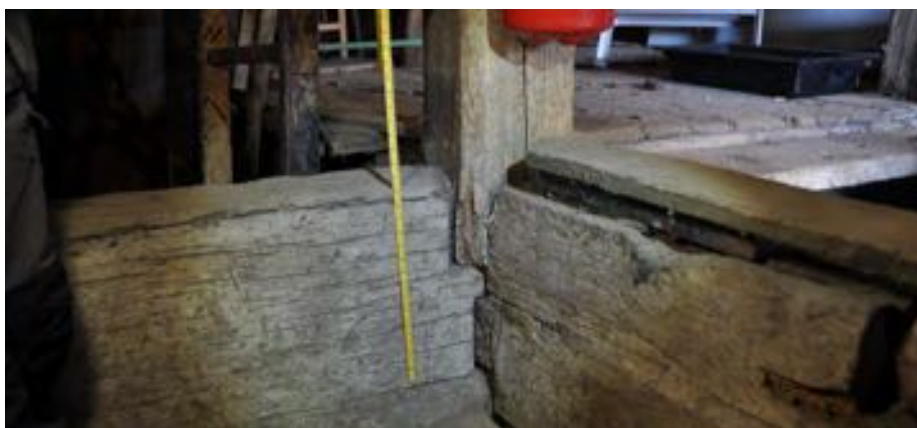
Syllar av kraftig ek.

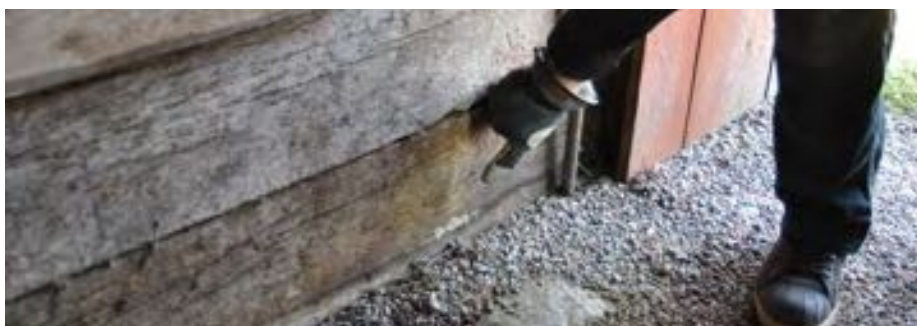
Syllarna är i kraftig ek och hjärtstockar och bock är i furuvirke. Klockstapelns grundstenar ligger nere i marken och delar av syllarna är under marknivå.

Detta har bidragit till att svamp har etablerat sig innanför dörren.

Svampangrepp på grund av att syllarna ligger under marknivå.

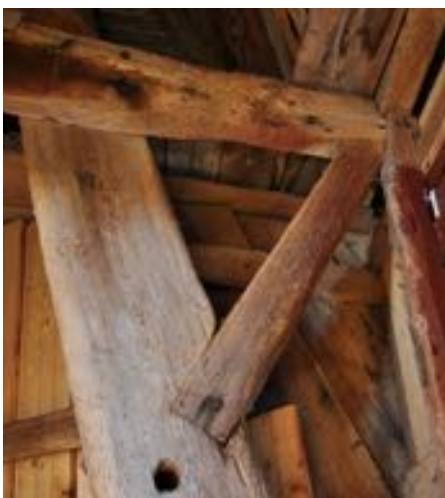
Konsolsträvorna är fästa med en stor spik i en rakt husad knut. Virket ser ganska väderpinat ut och det är troligen kvar från tiden då stapeln ännu ej hade täckande panel.

Konsolsträvorna är fästa med en stor spik i en rakt husad knut.

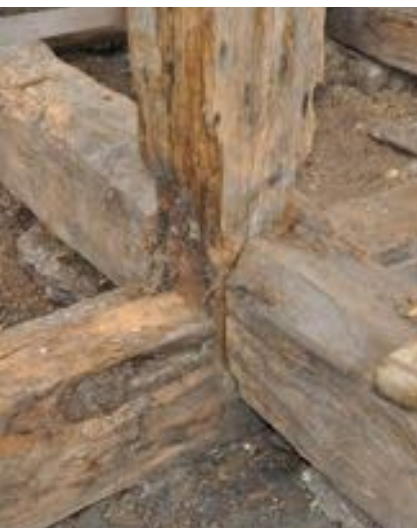
Möte mellan bocksyll, tvärsyll och mittstock. Rötsakadat virke.

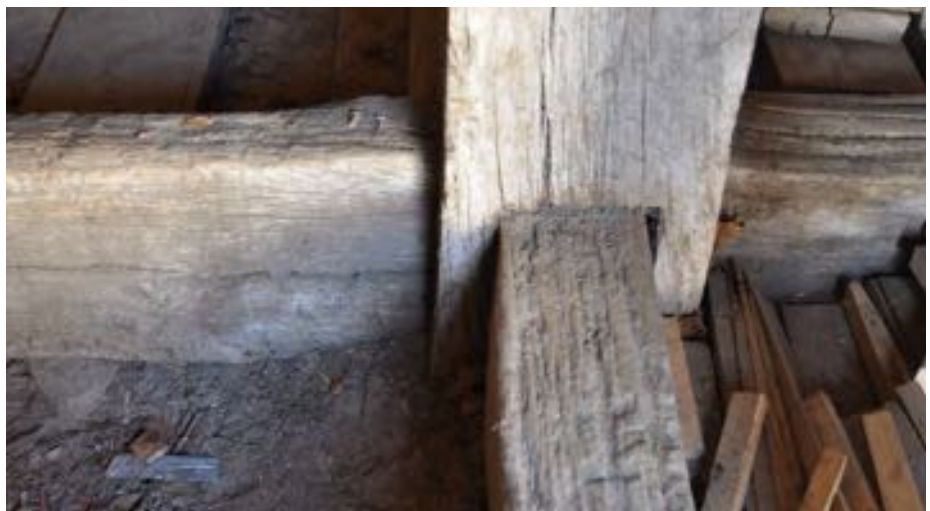
Syllkonstruktionens gaffelknut. Syllarna ligger i direktkontakt med marken.

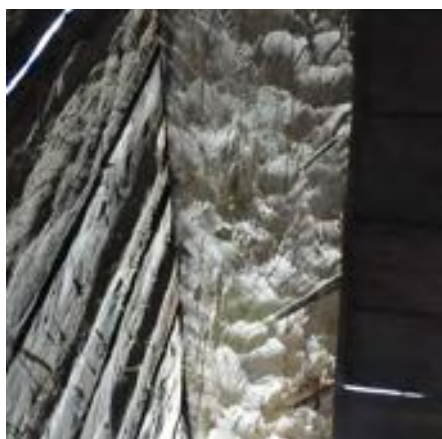
Behuggningsmissar.

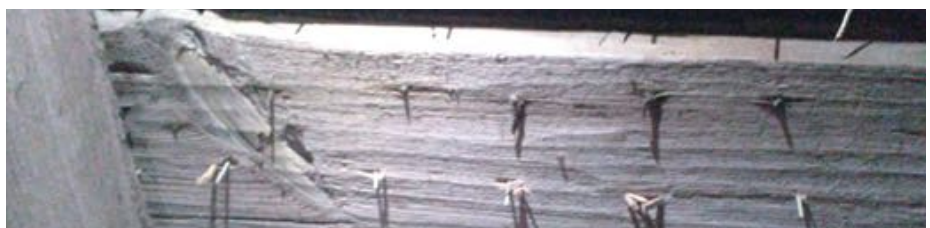
Trobrädor bearbetade med skave. De moderna spånpikarna har gått igenom trobrädan.

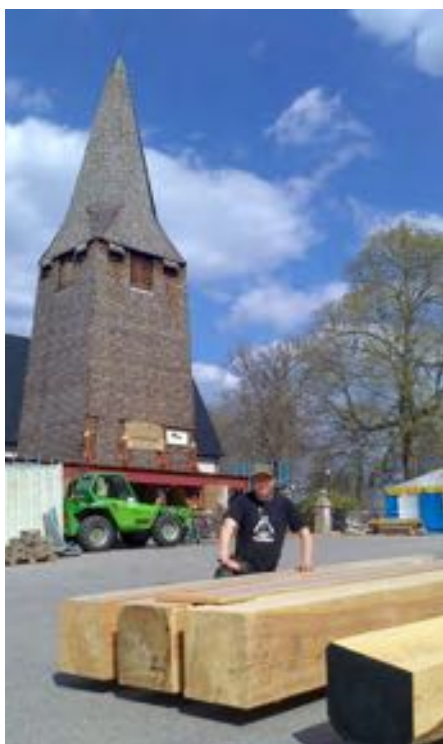
Nya syllar av jättefuror levererade 2013. 16 tum x 16 tum och sju meter långa.

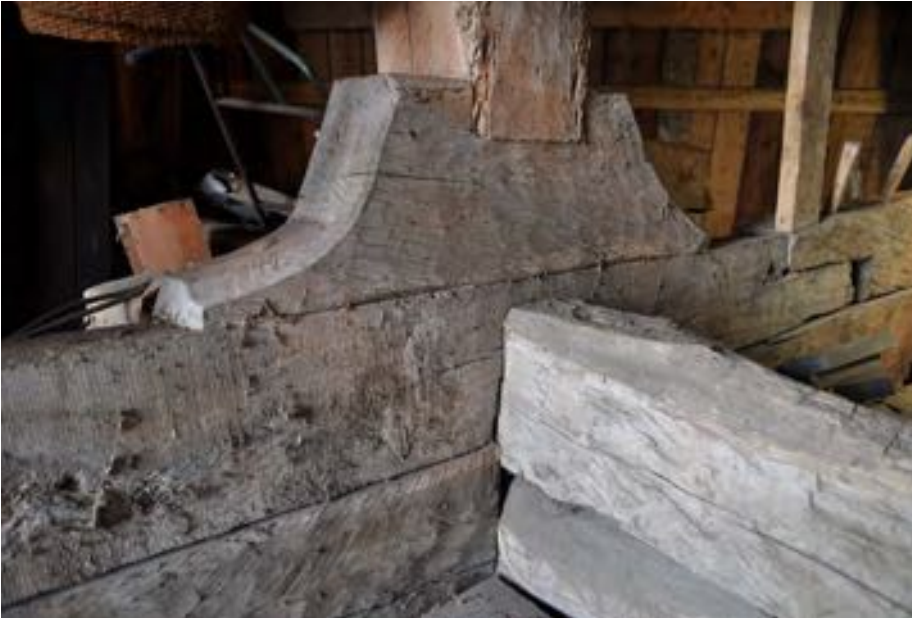
Reparerade syllar och hjärtstock.

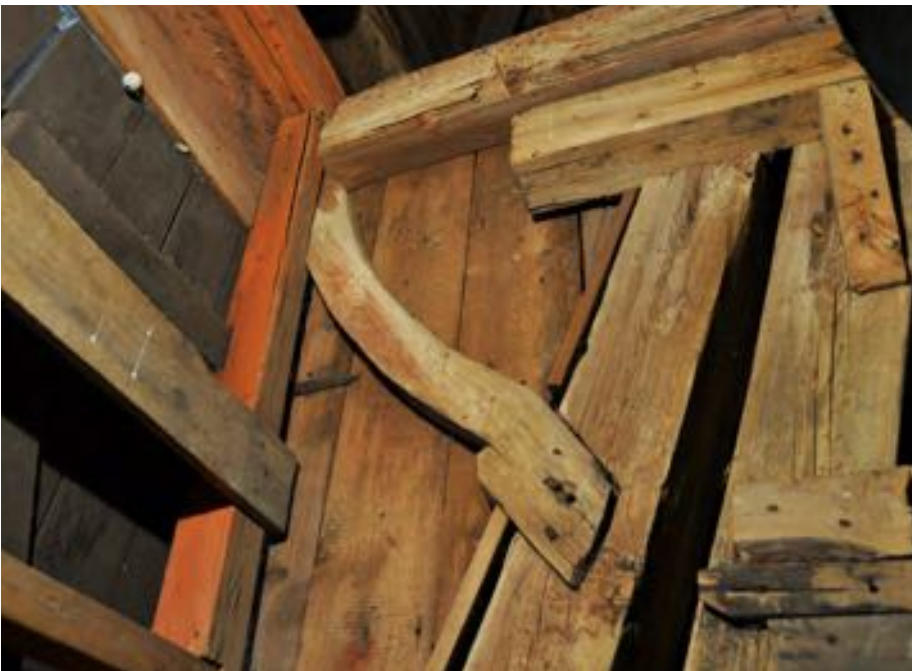
Spår visar att stapeln tycks ha plockats ned och åter rests.

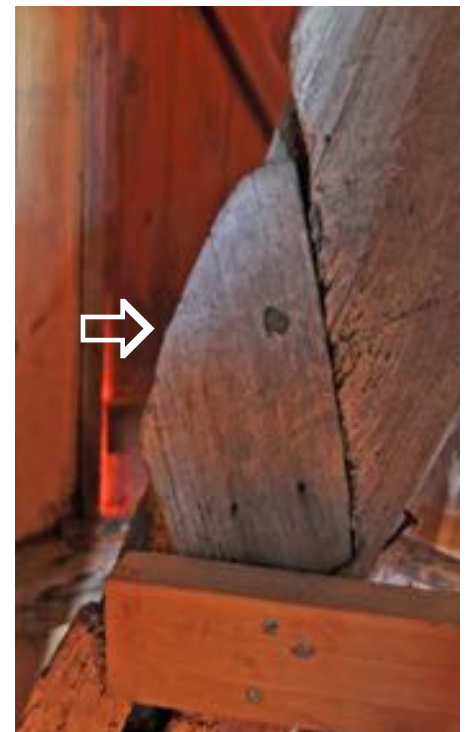
Stapelns sidosträvor kan vara ännu äldre, kanske är de återanvända från kyrkans medeltida taklag som byttes ut runt 1760. Det finns en avkapad sträva kvar i den knut man kan se. Om detta tillhör ett äldre tak till stapeln, eller en stötta till taklaget, vet vi ej. Detta kräver djupare undersökningar.

En avkapad sträva, möjligen medeltida.

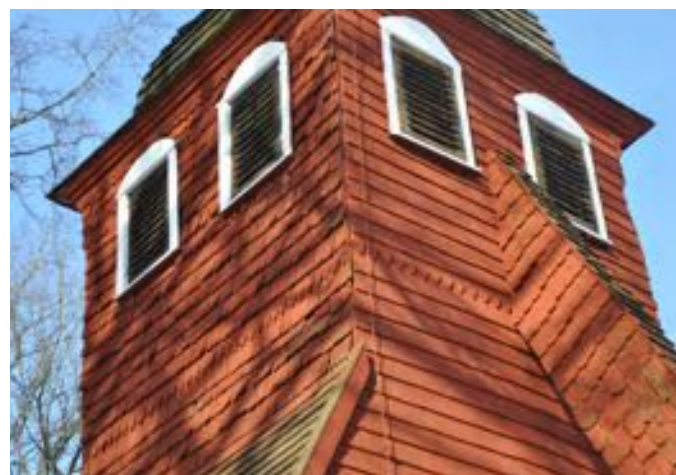
Gamla spån på sydsidans fasad.

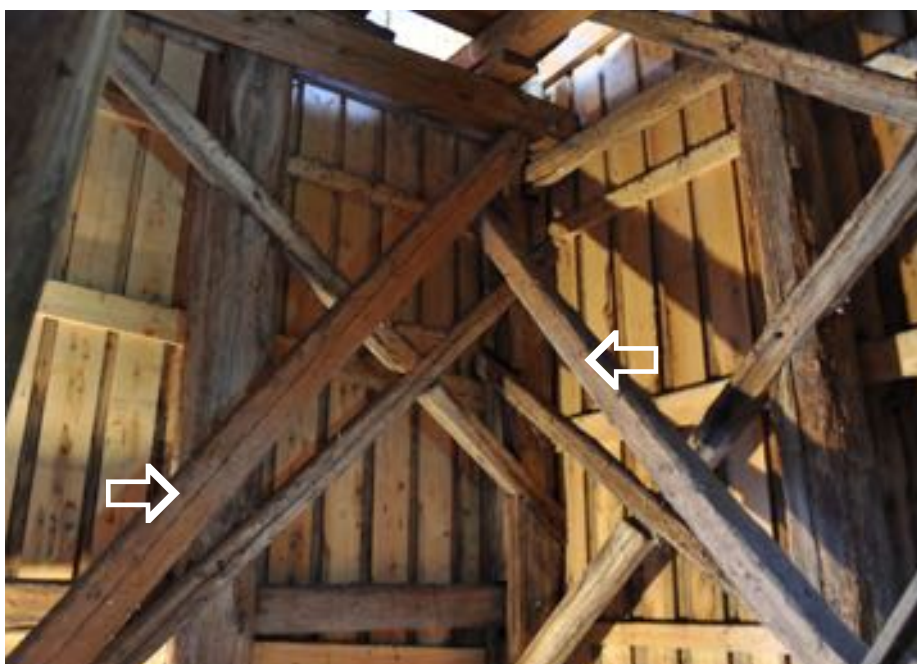
Mycket av tornstapelns ursprungliga konstruktion döljs av sekundära förstärkningar. Allt extra reparationsvirke förvanskar tyvärr den vackra tornstapelns konstruktion. Det vore fullt möjligt att göra en antikvarisk renovering med moderna hjälpmedel, plocka bort senare tiders akuta reparationer och låta tornet bäras av sina ursprungliga bjälkar igen.

Extra bjälkar har satts in som förstärkning.

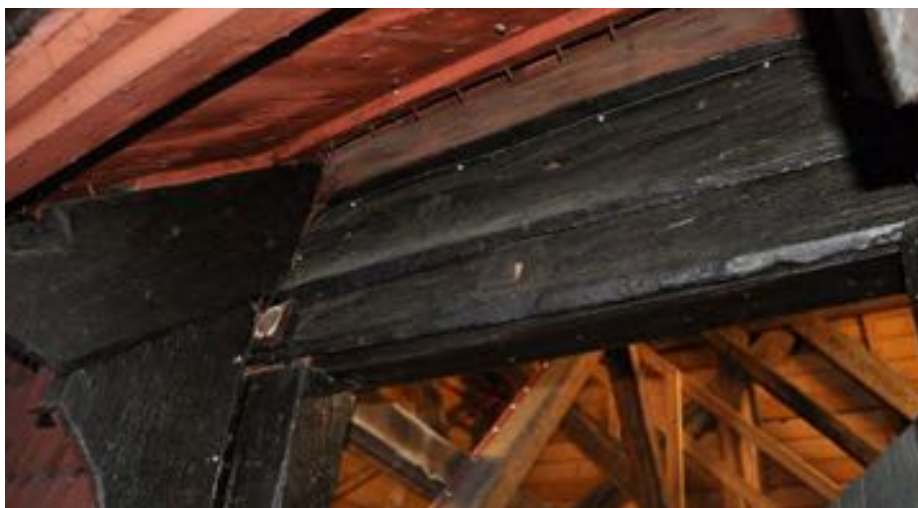
De svarta brädorna är rester av en äldre ytterpanel från tiden då stapeln inte var spånklädd.

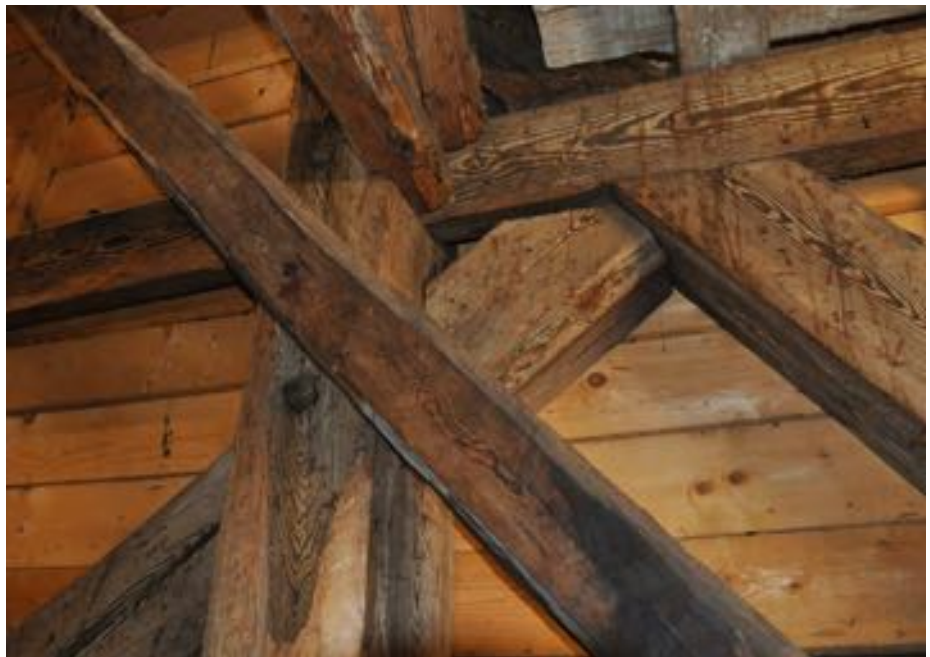
En sekundär sträva har satts dit framför konstruktionen som en extra förstärkning.

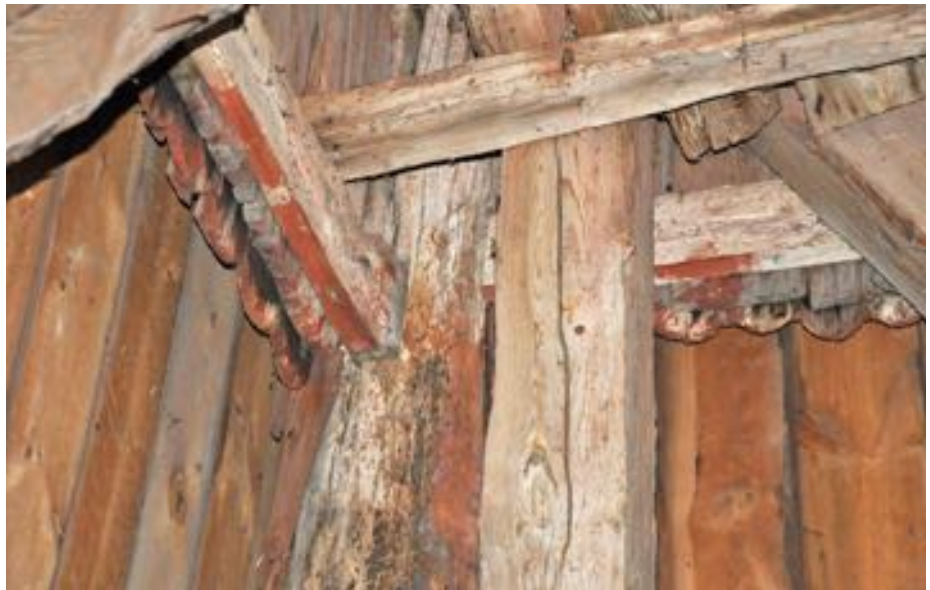
Äldre brädklädsel med spån, sett från stapelns insida.

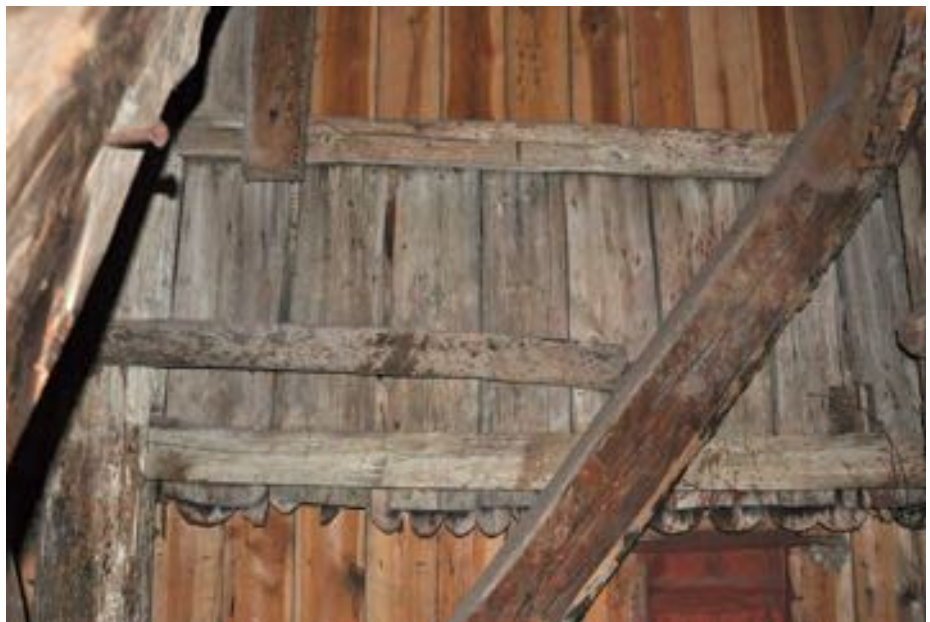
Den gamla och den nyare stapelkonstruktionen sida vid sida.

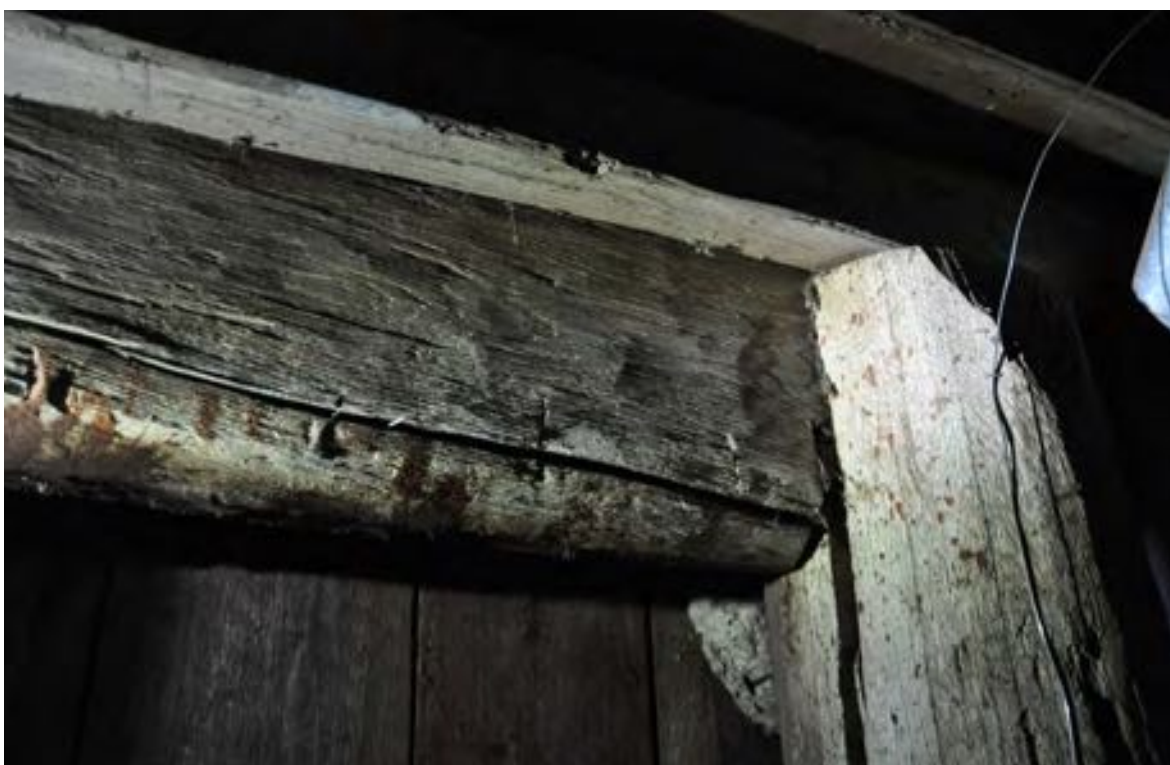
Övre tvärplanka/  
remstycke möter  
tornben.

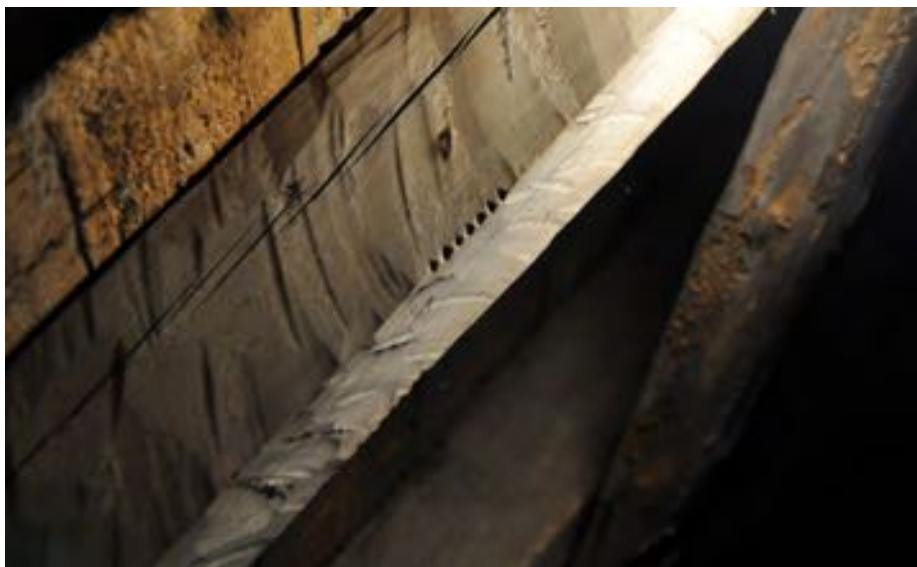
Det finns en förmodad klockupphängningsanordning i en av takstolarna. På takstol nr 8 finns timmermansmärkning i form av små hack i bjälken. Korets takstol är förmodligen byggd på 1700-talet.

Takstol nummer 8 med timmermansmärkning. Ekeskogs kyrka.

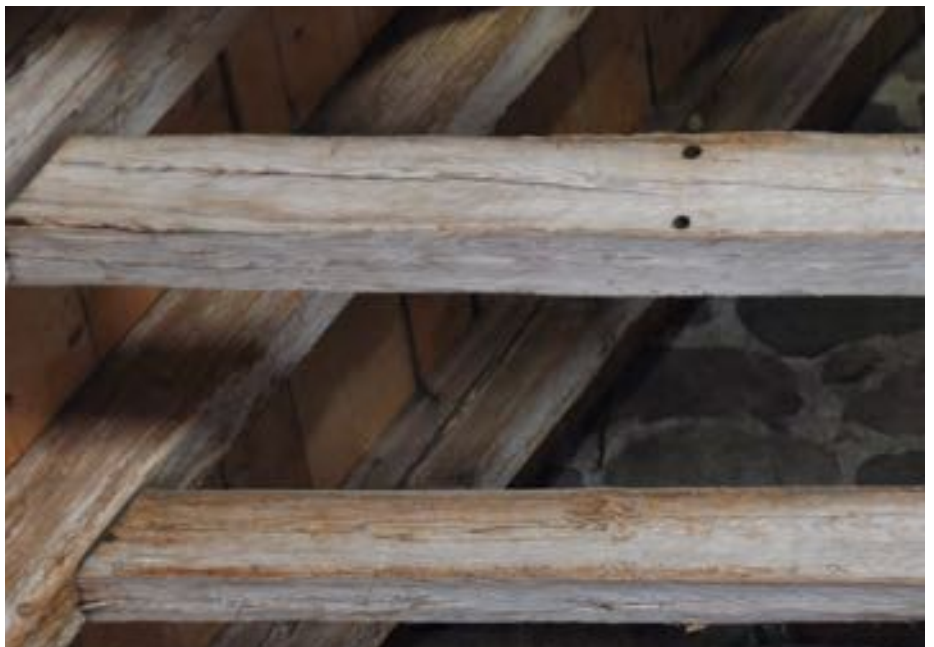
Tidstypiska, men oförklarade, dymlingshål i Knätte kyrkas taklag.

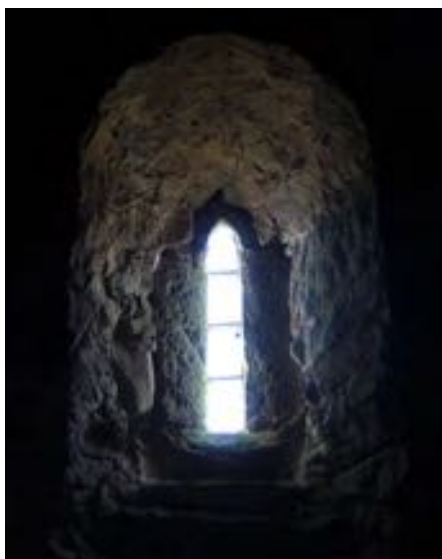
I öster, ovan koret, finns ett fönster med en så kallad himmelstrappa, vilket tyder på att taklaget kan ha varit öppet ned mot kyrkorummet. Remstycket i koret är återanvänt och lagt på sidan. Tidstypiska, men oförklarade, dymlingshål finns i bjälkarna. Spår av vit färg/kalk finns, liksom brännmärkning.

Himmelstrappa mot öster ovan koret i Knätte kyrka.

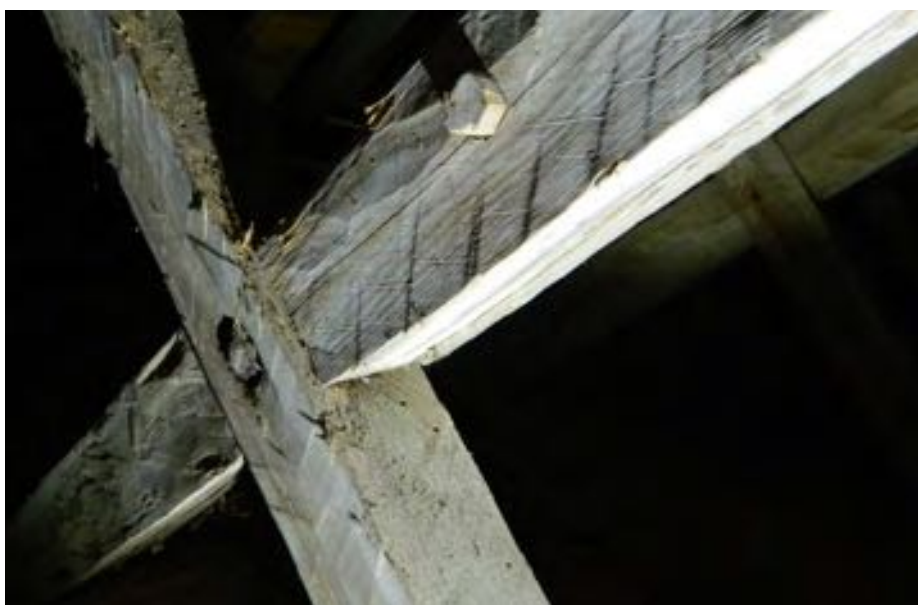
Sprätthuggning från 1110-talet med skadad yxegg.

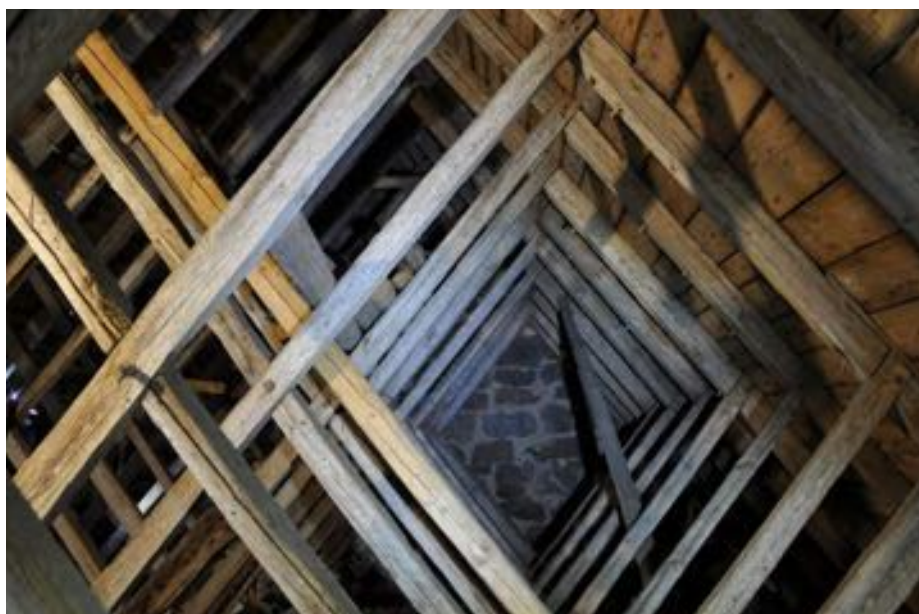
Många knutpunkter i högben/bindbjälke är rötskadade och en del har helt fallit isär. I samband med renoveringsåtgärder behöver dessa åtgärdas.

Långhusets takstolar i Mjälldrunga kyrka.

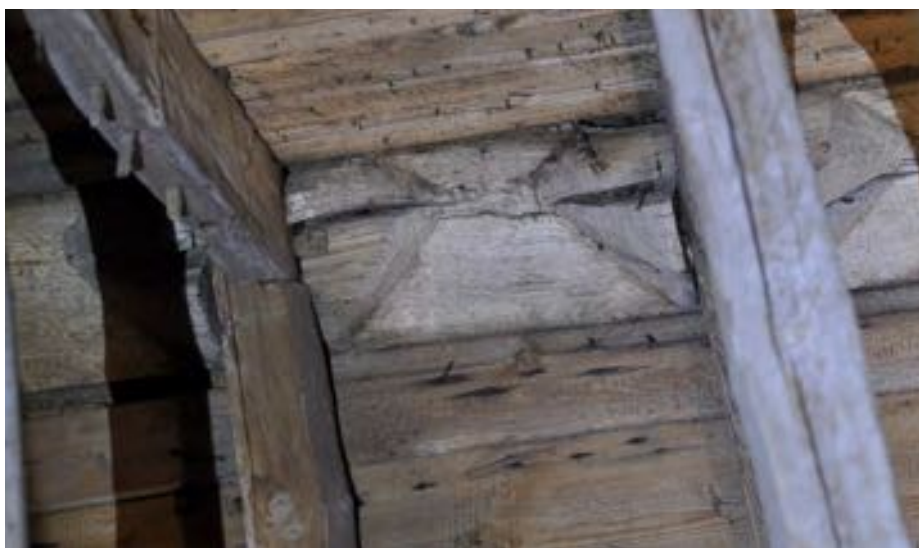
Genomgående dymlingar indikerar att en äldre taktro inte varit spikad utan dymlad fast. Numera är det spikade, ramsågade trobrädor. Taknockstock i ek.

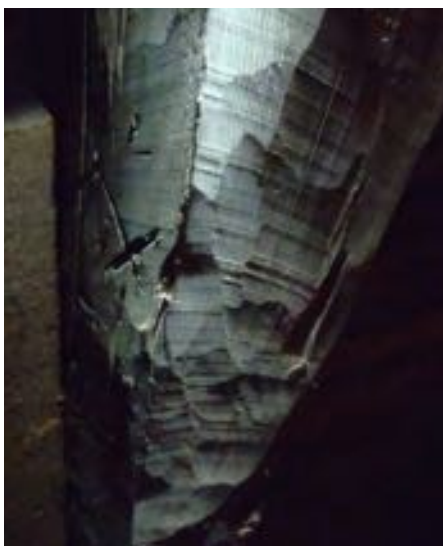
Behuggning med eggskadad yxa i Norra Fågelås kyrka.

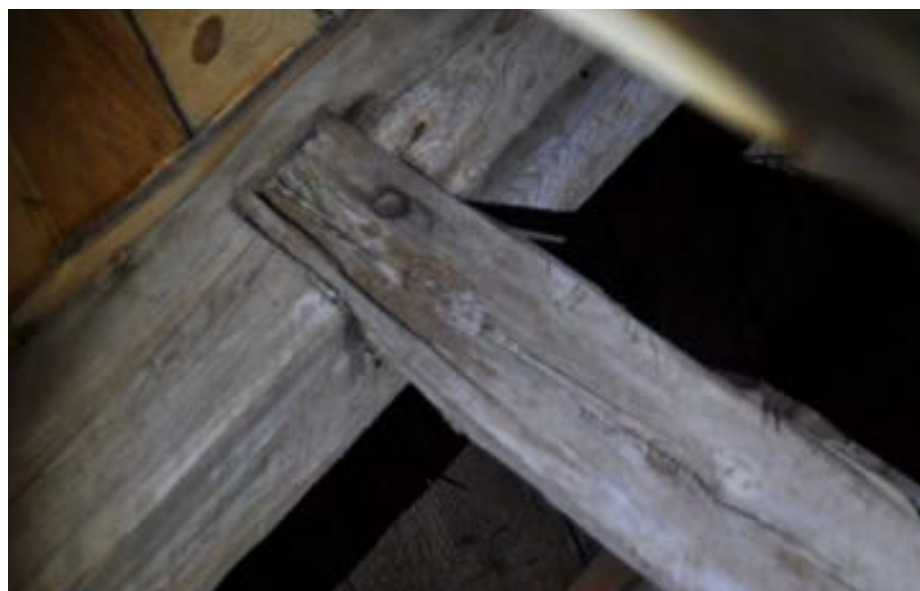
Husad knut mellan stötta och högben. Originalspik samt spår av vit färg.

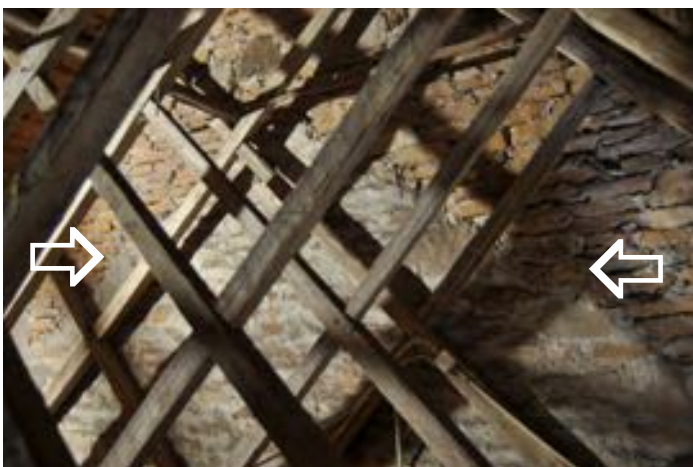
Det finns spår av ett ännu äldre, lägre och flackare tak i långhuset.

I gavelröstet syns spår av ett äldre takfall.

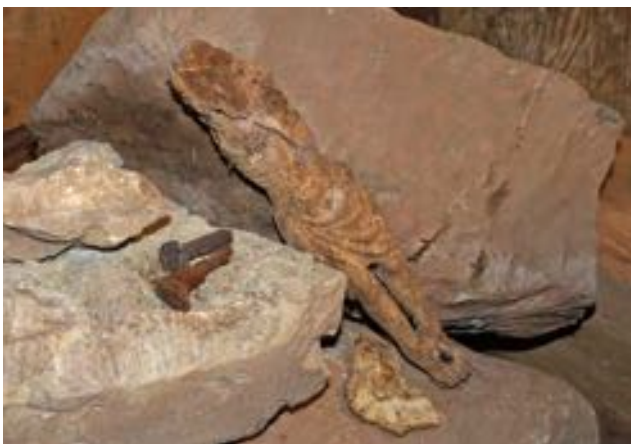
En skamfilad Jesusfigur hittades i tornstapelns kulturlager.

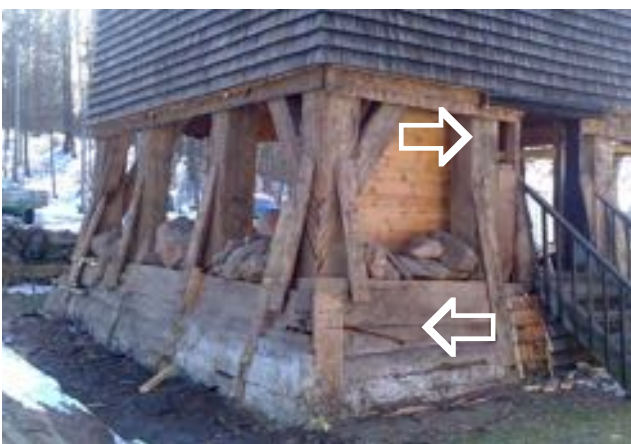
Original-stomme.

Sekundära klämsyllar.

Den östra sidan av tornets stomme har troligen genomgått stora reparationer (kanske 1760). Två av tornbenen på östsidan är troligen utbytta. Ursprungligen hade tornet även en syllram som benen stod på. Denna ersattes vid reparationen 1666 med klämsyllar runt om, invändigt och utvändigt. Alla klämsyllar som idag finns runt tornets nederdel är daterade till 1664-65. Det bekräftar att historien om tornbygget 1666 egentligen var en mycket seriös renovering. Våra pusselbitar faller på plats och mer finns att läsa i en separat rapport om renoveringen 2013.

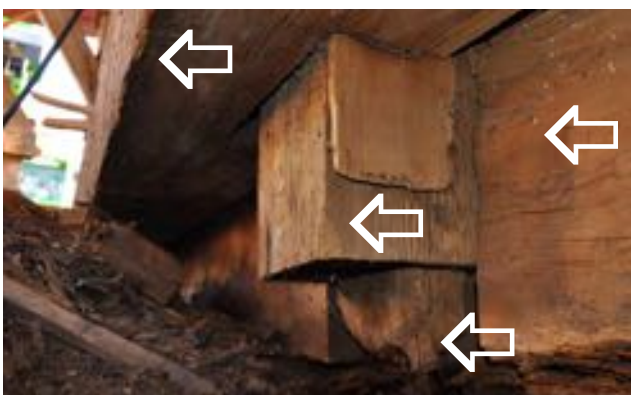
Inre klämsyll.

Yttre klämsyll.

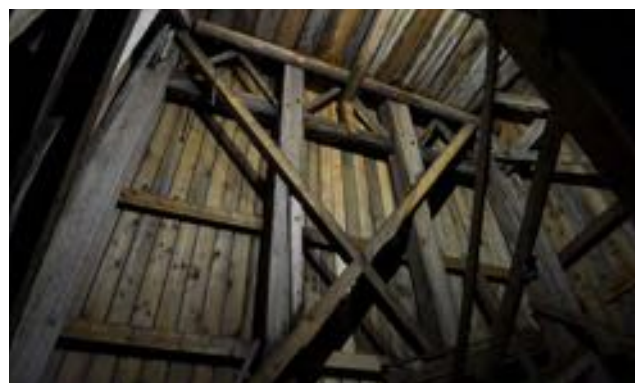
Förstärkt stomme.

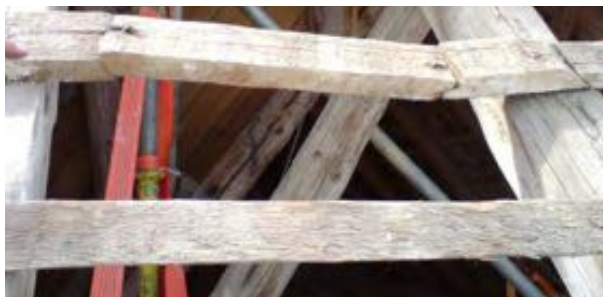
Extremt skarvad läkt berättar om tidigare underhåll.

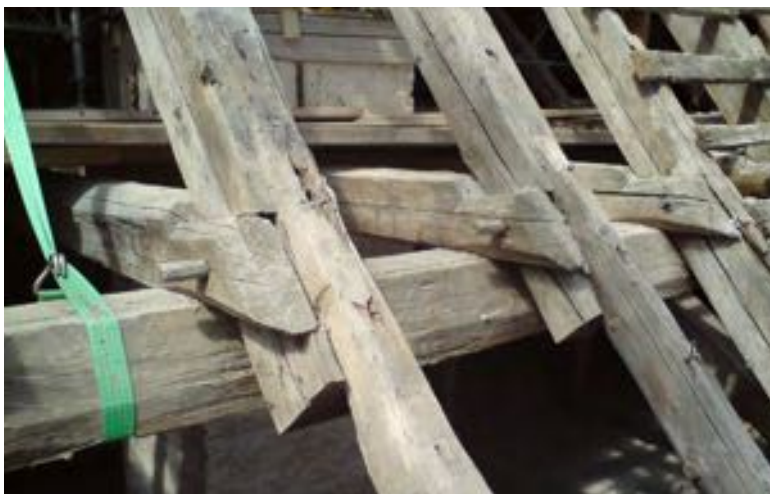
Avkapade högben med ”tillfälliga” iskarvade ben nedtill.

Nya högben, tillverkade med tidsenliga metoder och verktyg.

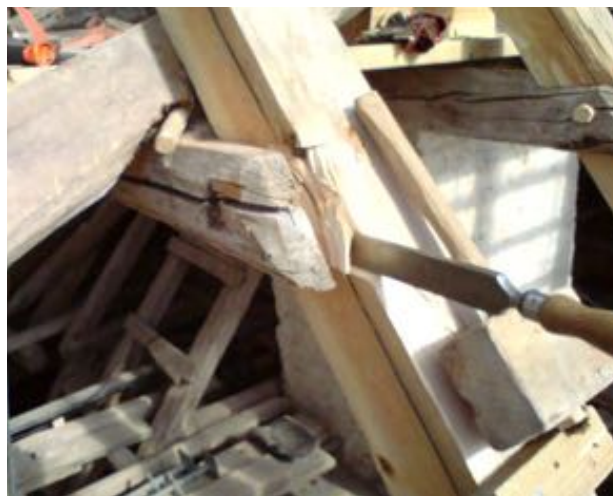
Bilden visar en knut som har reparerats och en annan knut som är i behov av en timmermans omsorg.
