# Klockstaplar i Skara stift

Rapport från en pilotstudie 2012–2014

Utgåva 1.0, 2014-09-16.

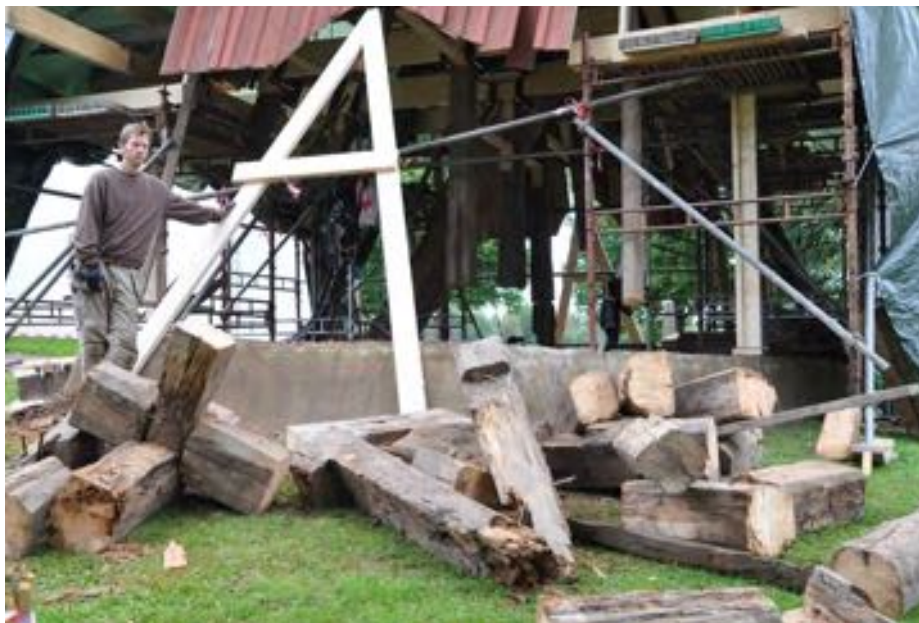
Det ser rätt brutalt ut. Vi hade hoppats att det skulle finnas någon stock som kunde sparas, men allt var så ruttet att allt utom vissa intressanta knutar och ämnen för dendroprov sparades. Det positiva var att vi kunde återanvända nästan alla spikar till knutpunkterna tack vara de enorma rötskadorna! Bara att plocka upp spiken när vi sopade bort knuten!

Även järnen runt knutarna återanvändes efter en tjärstrykning. Mycket av syllvirket verkade komma från samma bestånd av tall som troligen växt i en åkerkant. Årsringarna var glesa och virket krokigt och med mycket grenar. Inte det bästa virket att bygga med. Mycket ytved var det som rötan härjade i.

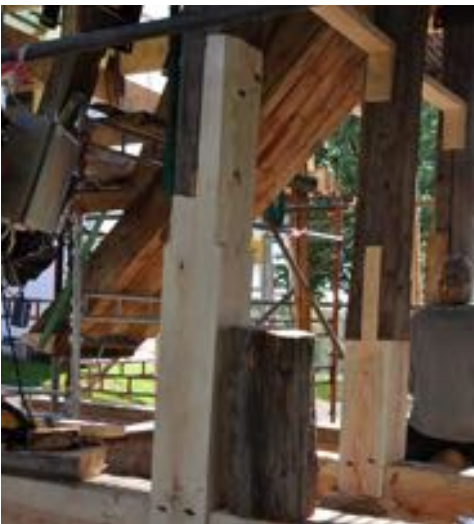
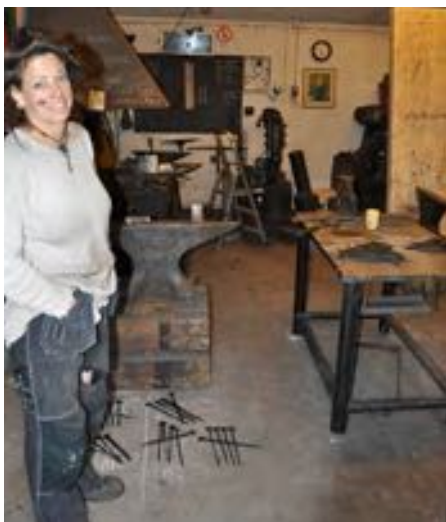
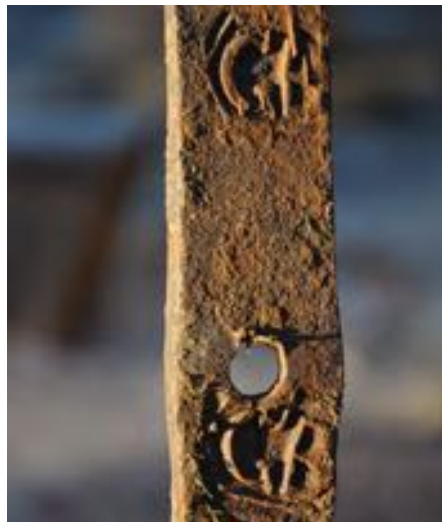
Nytt virke på plats och lite av lyftet kan nu sänkas för att ge tryck på hjärtstockarna. Att skarvarna är olika beror på var det var rötskadat. Vi ville spara mesta möjliga originalvirke här.

Här är skarvbitten färdig och spikas likt original med nysmidda, rekonstruerade 1700-talsspikar.

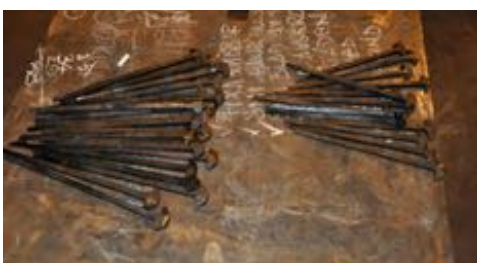
8" och 10" spik á la 1700-talsstuk. Det speciella med dessa spik är skalens form. Den är platt på sidorna och liknar en karolinerhatt i profil. Dess skalle är stark och driver sig in i virket när man bankar på med storsläggan.

Här är Therese Johansson i sin Smedja i Husaby med de nytillverkade spiken. De levererade även alla järnen till lyftanordningen.

På flera av de järn vi återanvände fanns det smidesstämplar. Hålen är inte borrarade utan drivna upp. Det syns på den lilla midja som buktar ut vid sidorna av hålet. Nu hoppas vi att de får göra sitt jobb i minst 300 år till.

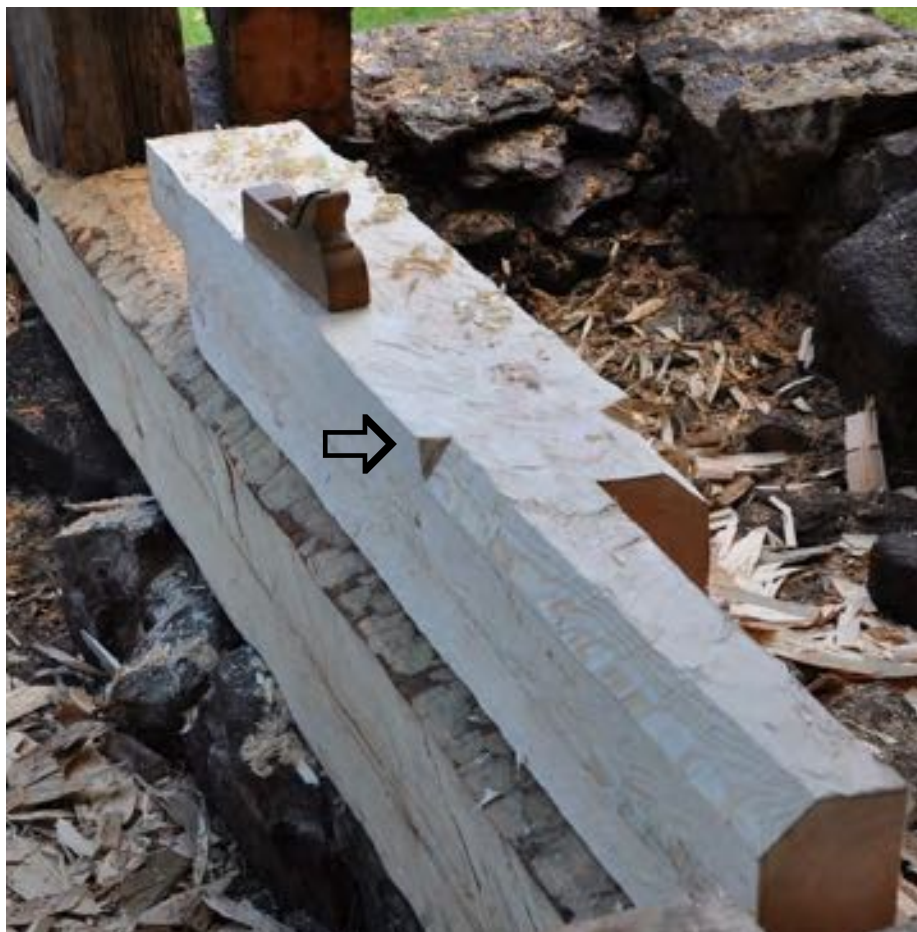
Notera fasen med dess avslut.

Dessa bitar var de mest omsorgsfullt arbetade i klockstapeln och vi gjorde inget undantag utan tillverkade passbitarna med samma verktyg som då. Det var det enklaste sättet. Motorsågen används till grovkapning av stocken men sedan är det vass handsåg som gäller för ihoppassningen.

Det går fortare att hyvla för hand än att använda elhyvel när det gäller mindre ytor, och är mindre störande och trassligt. (Om det inte behöver vara en perfekt slät yta.) En rapp, skarp hyvel är ens bästa vän.

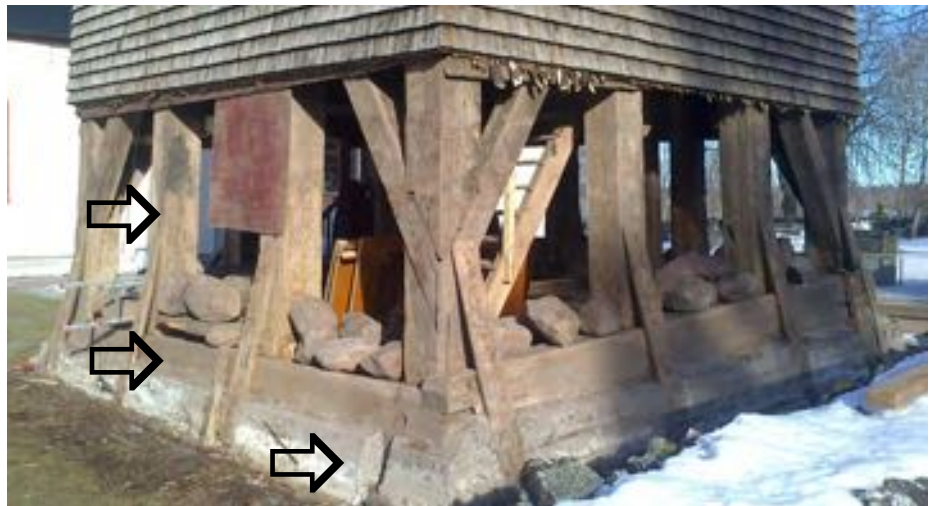
Under år 1666 utfördes en stor åtgärd då tornets originalsyllar var rötskadda och äventyrade stabiliteten. Risker för att välta var överhängande. Man tog "stryptag" på tornet och timrade dubbla yttre och inre syllar kring dess ben och tog bort den syllstock som låg under benen.

Pilarna markerar de medeltida benen, reparationssyllarna och betonggrunden.

Det arbete som idag gjorts är att nya syllar har lagts likt tornets originalutförande, samt att klämsyllarna från 1666 har reparerats och återanvänts.

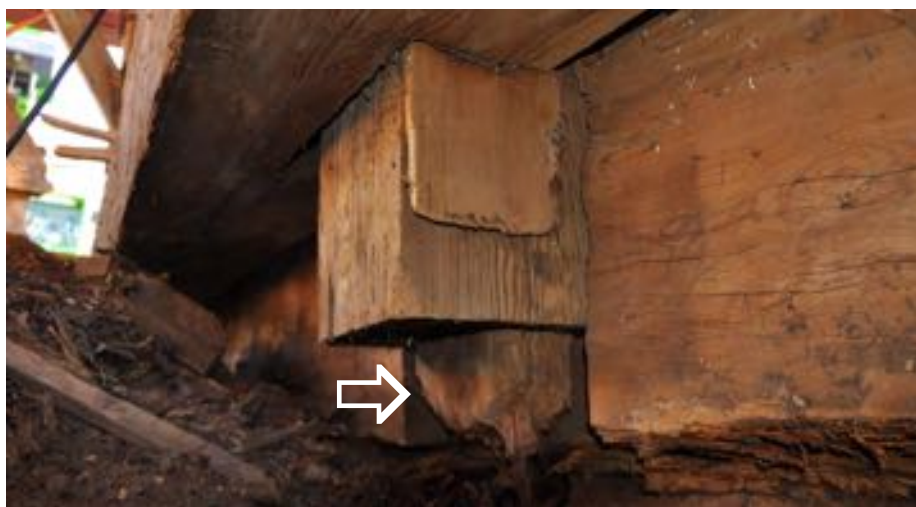
Här syns rester av tappen för originalsyllen.

Övre bilden visar nedre änden på tornets ena ben där en rest av tappen för originalsyllen syns. Detta är beviset för att det tidigare funnits en annan konstruktion än dagens med klämsyllar.

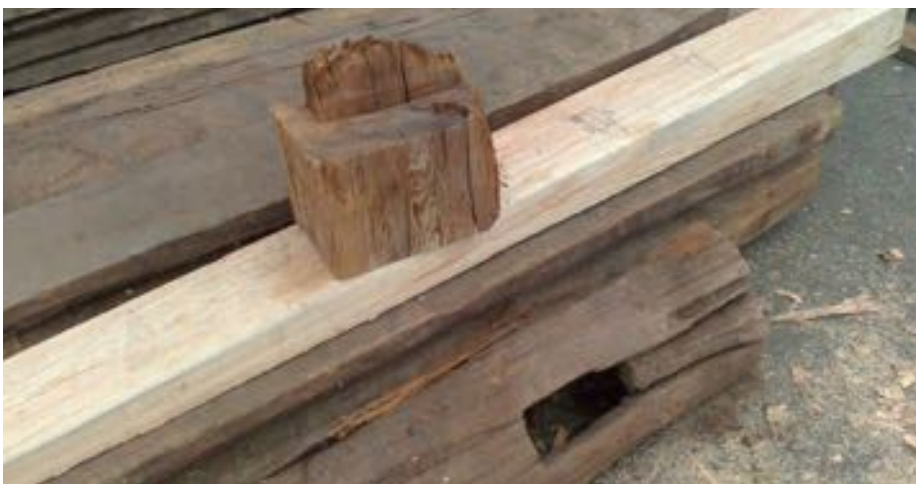
Bit av ursprunglig syll med tapp samt syll med tapphål.

När utgrävningen med arkeolog utfördes fann vi en del av den ursprungliga syllen med tapphålen.

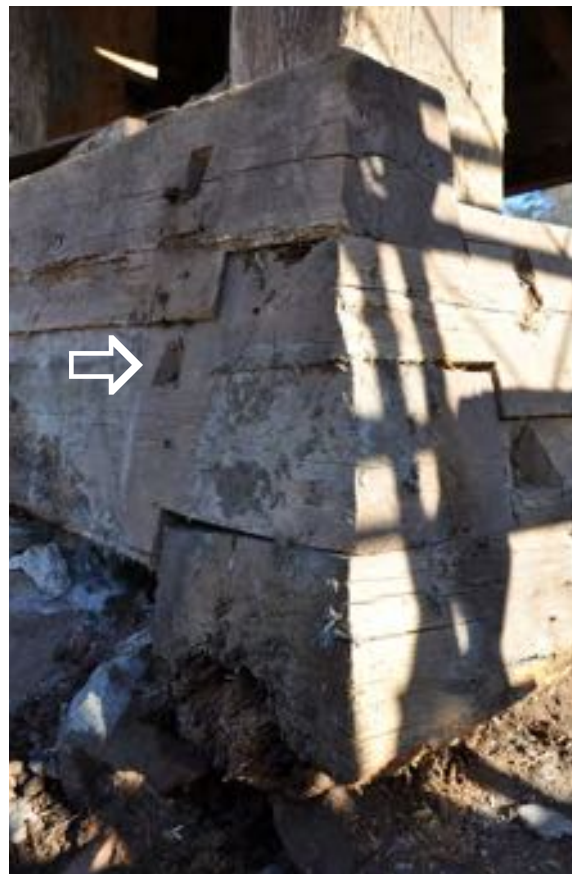
Denna lagning är från 1666 och är mycket välgjord. Den är ett spår från den tidens mycket skickliga timmermän.

Mycket välgjord lagning från 1666.

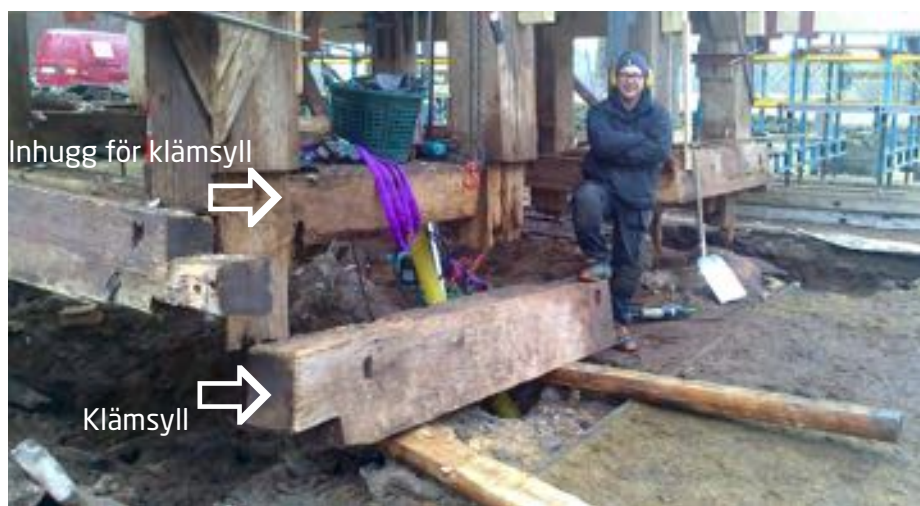
Bilden visar de inhugg för klämsyllarna som räddade tornet 1666.

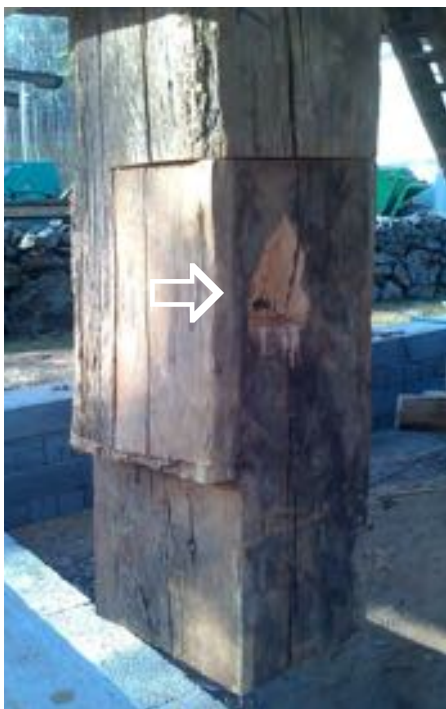
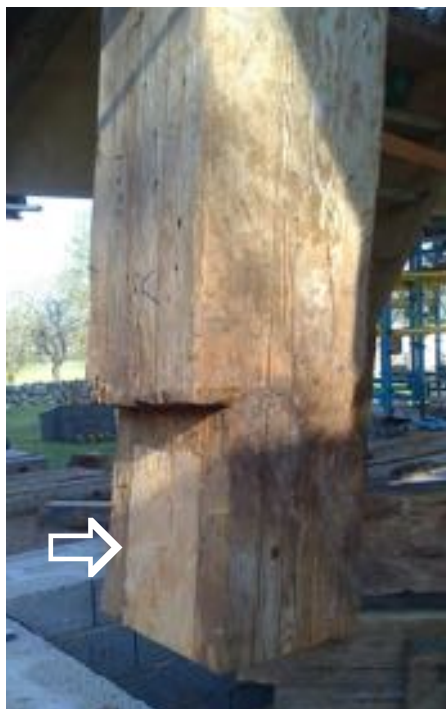
Vi valde att använda överblivet friskt material från de utbytta klämsyllarna. Fördelen med detta var att virket är garanterat torrt och ej kommer att krympa. Dessutom var det av utmärkt kvalitet å la 1665 års fetvedsfura.

Skarvarna spikades med ny tillverkad "karolinerispik" från Smedja Therese, Husaby, även de försänkta i trekantsurhuggningar.

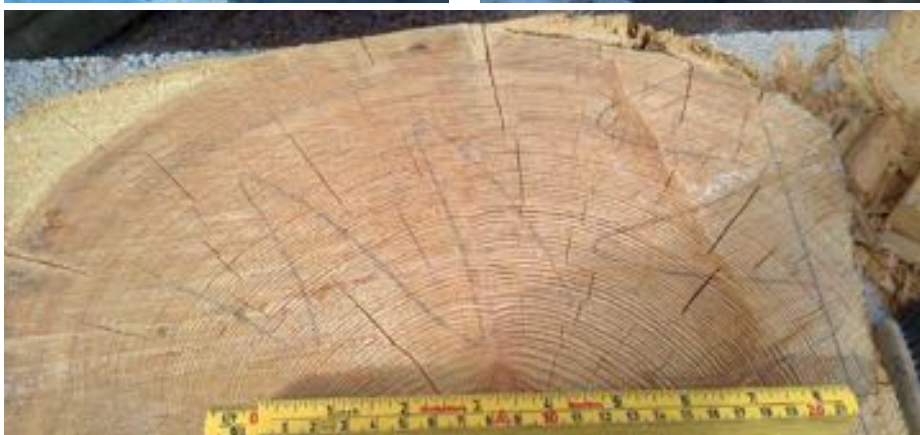
Här är en bit av det virke vi återanvände till lagning av benen. Det är en 260-årig furubit. Detta träd slog rot när Sverker d.ä. var kung ca år 1140.

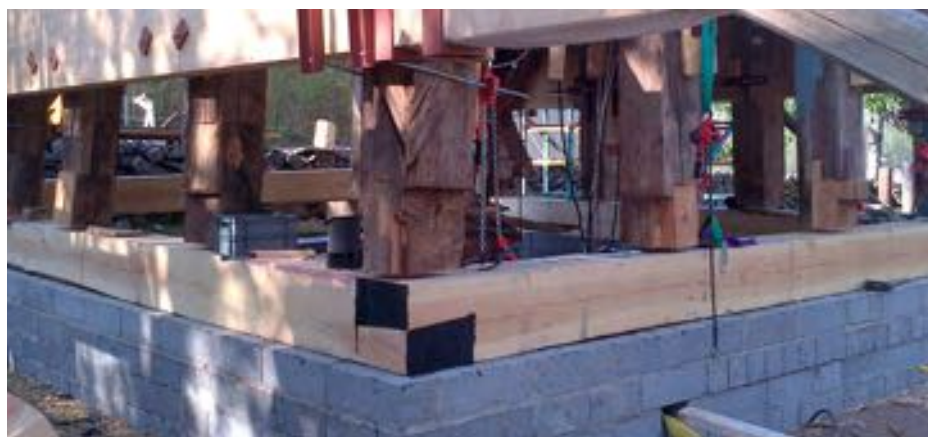
Syllar på plats strukna med 80 grader varm furutjära i knutar, ändträ och undersida.

Mellan lecamuren och syllen ligger en syllpapp som kapillärbrytande skikt.

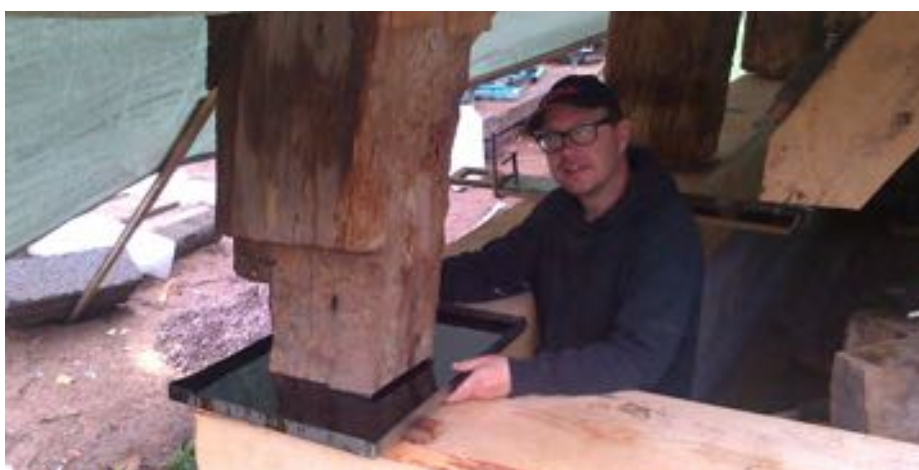
Vi justersågade alla ändar på tornbenen med en specialkonstruerad fogsvans. Detta medförde att vi kunde få alla 12 benen att stå helt lika på syllarna.

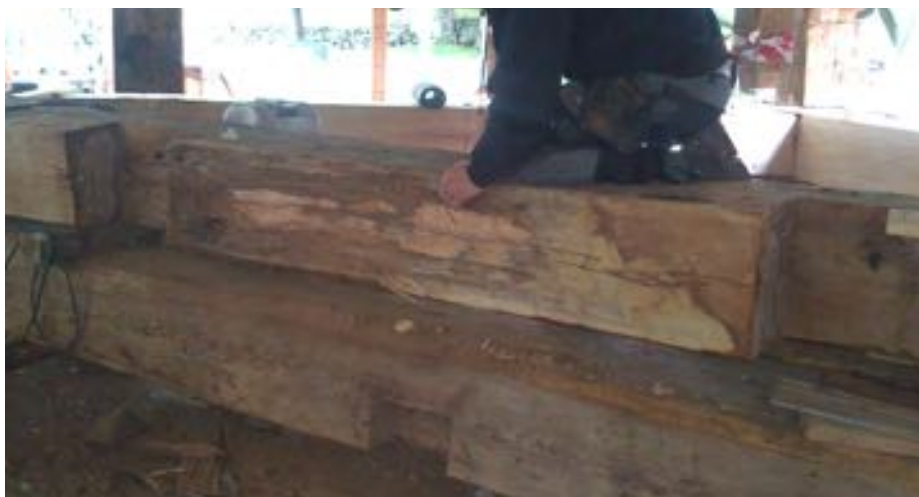
Vi valde att tjära in alla benens ändar med 80-gradig tjära som ett extra rötskydd mot framtida problem.

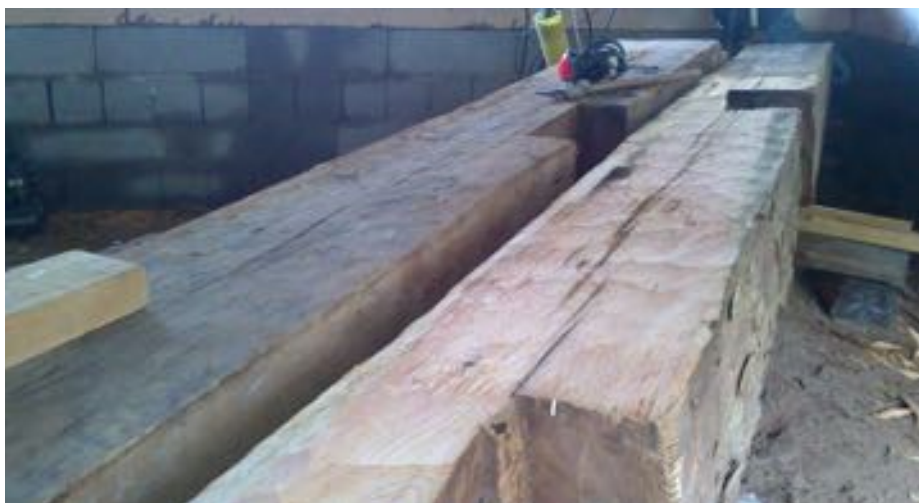
Vissa av stockarna hade mindre rötskador som putsades av med yxa. Dessa stockar är synliga inne i tornet och detta gjordes för upplevelsevärdet.

Den högra stocken fick en nyhuggen yta då den var angripen av röta endast i ytskiktet.

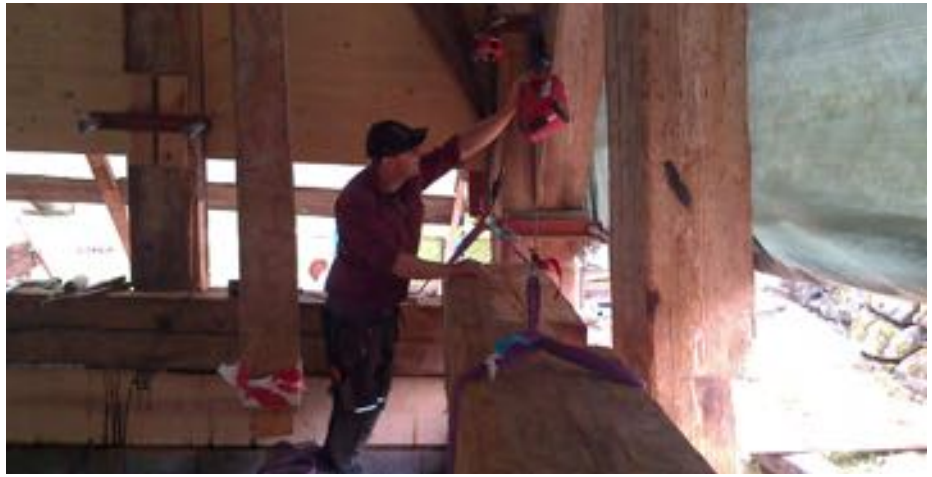
Alla klämsyllar fick justeras i sina lägen då tornstapeln riktats upp och benen kortats av några tum vid reparationen.

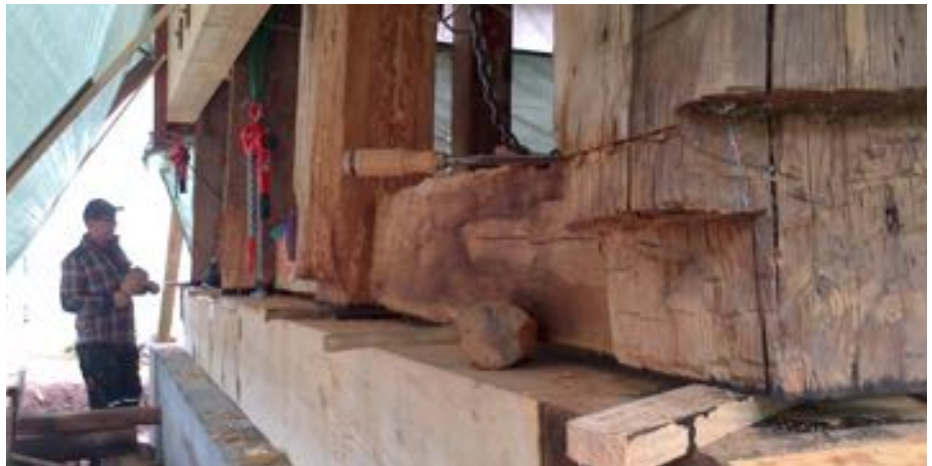
Den yttre, understa klämsyllen kasserades och ersattes nu av en syll under benen, så som det ursprungligen varit.

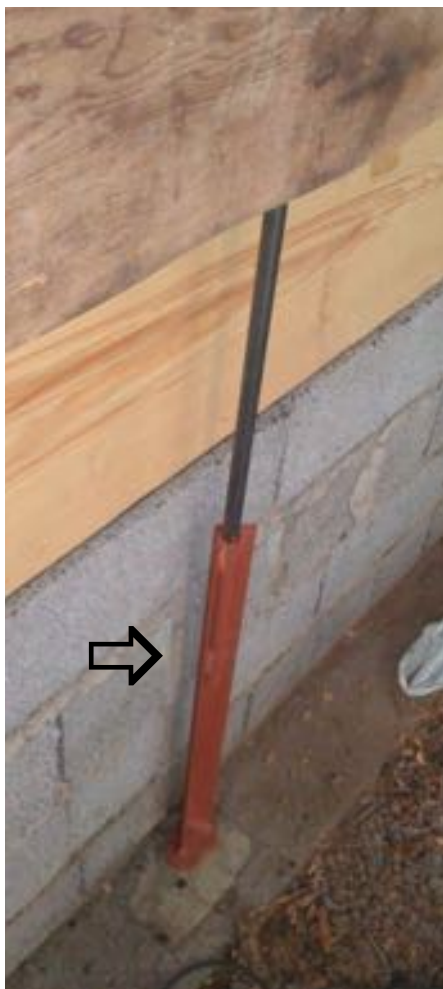
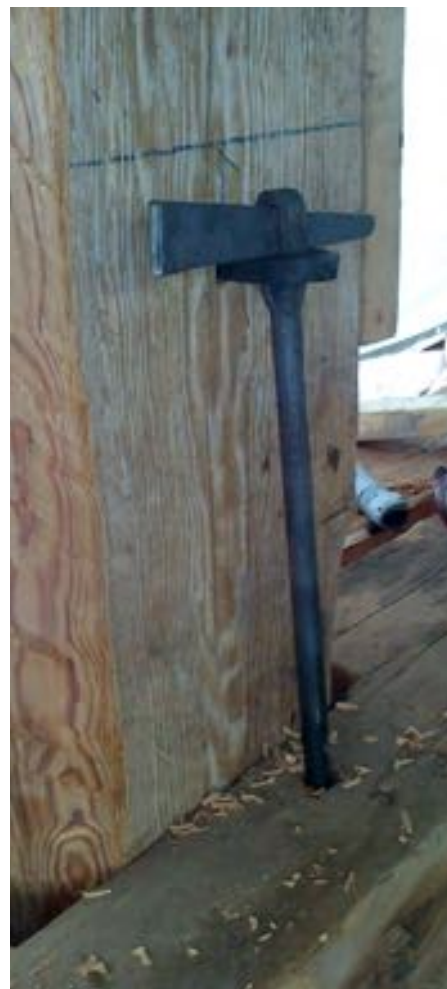
Det svetsade nedre förankringsjärnet.

När syllarna i framtiden krymper så  
kan man efterhand slå in kilarna så  
det tajtar till stapeln mot grunden.

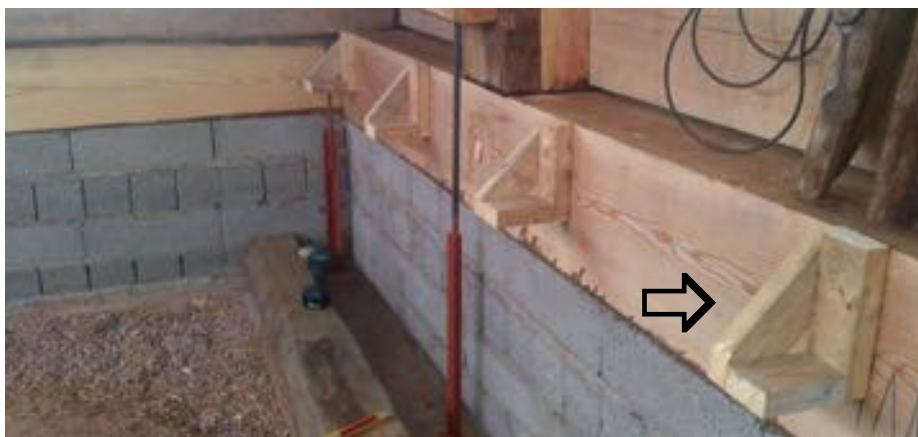
Vi blev tvungna att byta ut några av  
bärninorna då de var rötskadade och  
bortom all räddning.

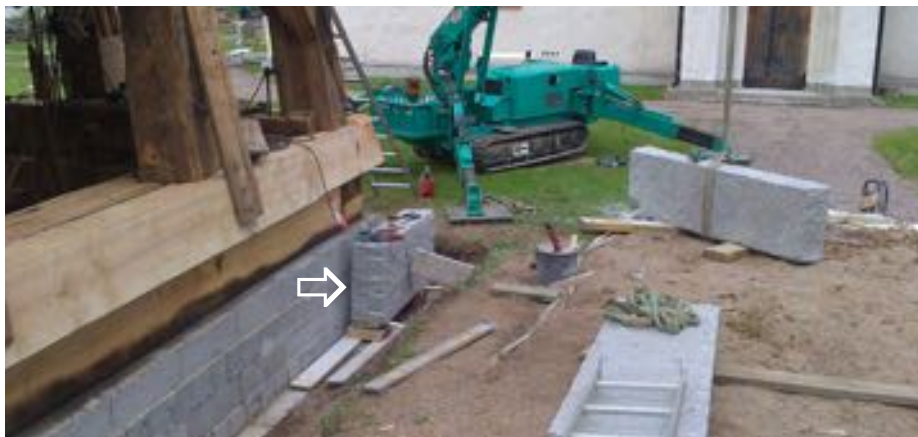
Luftspalt mellan lecablock och granitsockel.

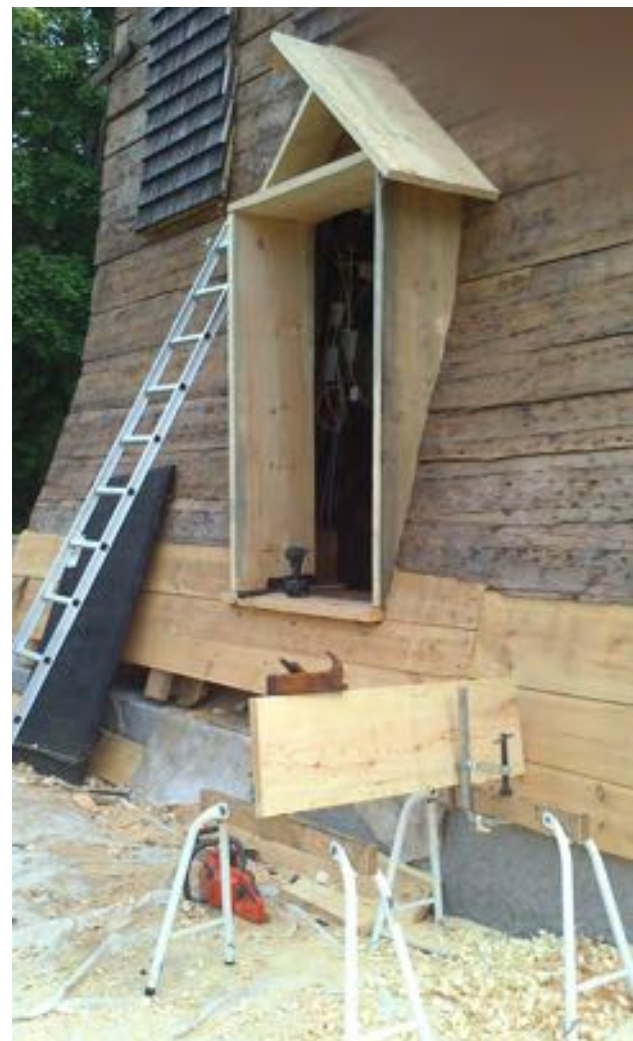
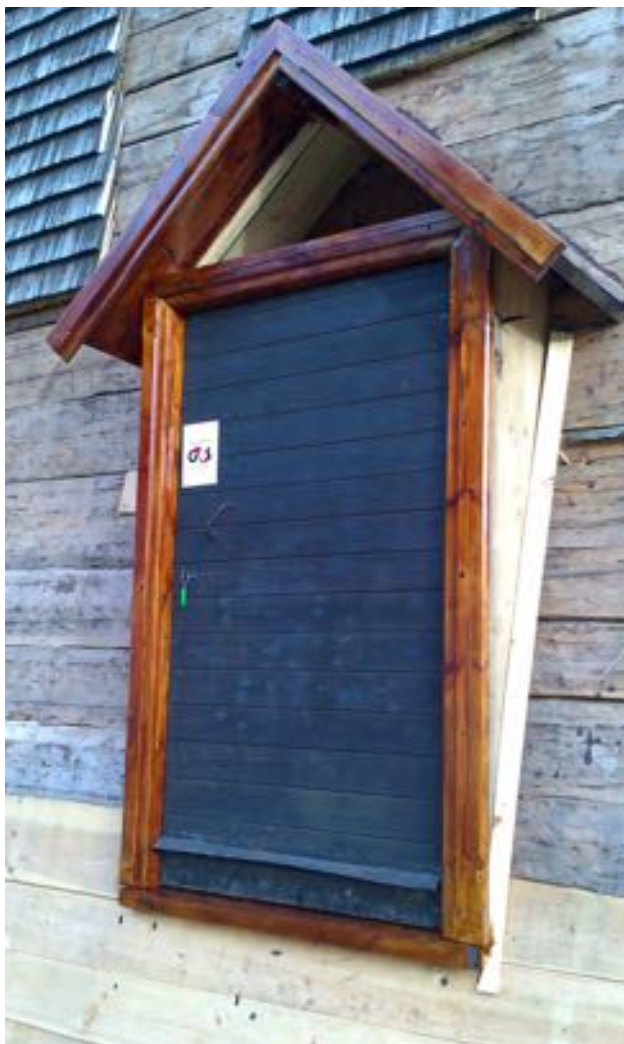
Tidigare var dörren infälld med ovankanten i liv med väggen. Denna konstruktion har aldrig fungerat väl, utan det fanns spår av reparationer i flera led.

Därför konstruerades en ny dörr-omfattning med ett litet sadeltak som väderskydd. Sadeltaket gavs samma vinkel som kyrkans vapenhus

Vi valde att göra dörren och dess omfattning i 1880-talsstil. Dörrbladets insida är signerad 1883 med svårtydd namnteckning. Även de trekantiga fönstren och ljudluckorna på tornet verkar vara från denna tid.
