# STAVSPÅN I VÄSTERÅS STIFT

Inventering av spåntäckta tak och fasader

Lisa Skanser

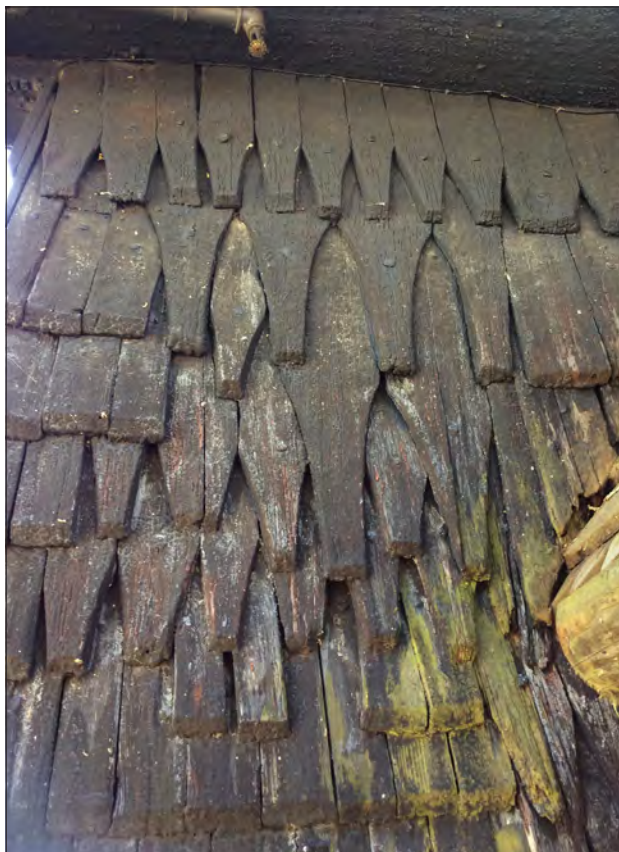
På Tångeråsa kyrka i Närke finns ett fåtal medeltida fasadspån bevarade. De har dendrodaterats till mellan cirka 1270-tal och tidigt 1300-tal.<sup>14</sup> Spånen är näbbformade, 150 mm breda och troligen cirka 800 mm långa. Ursprunglig tjocklek var troligen 25 mm i basen och cirka 10 mm upptill. Spånen har stående, täta årsringar.<sup>15</sup> Både spån i ek och furu finns. Ett ekspån har dendrodaterats till cirka 1270 och kommer troligen från Östergötland medan ett furuspån från ungefär samma tid sannolikt kommer från Dalarna. Detta tyder på att någon form av spånhandel förekom.<sup>16</sup>

Figur 13. Medeltida fasadspån på Tångeråsa kyrka, Strängnäs stift. Foto Daniel Eriksson.

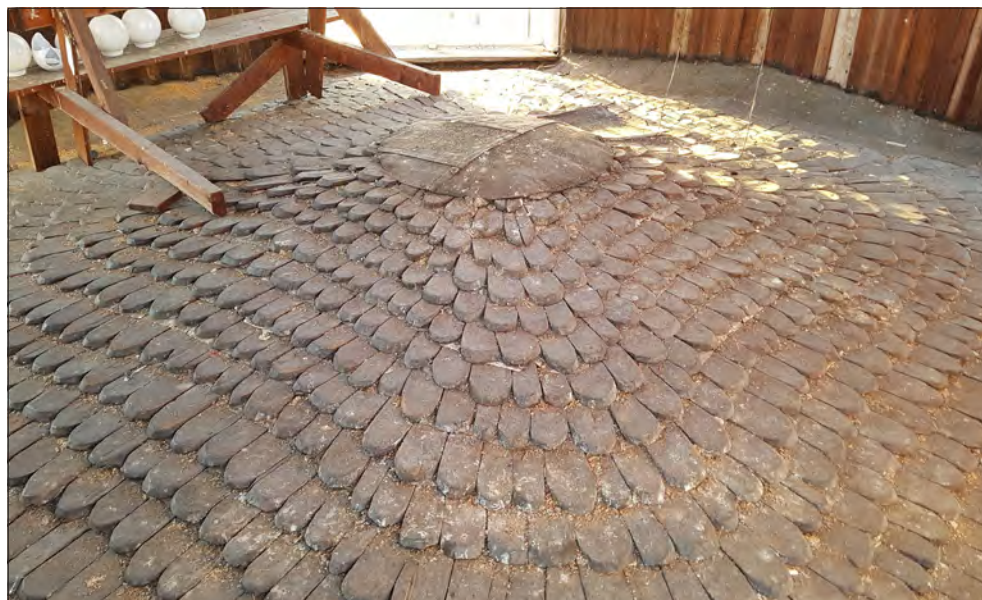
Figur 23. Hedemora kyrka, Västerås stift. Flackt spåntak med inskott av näver mellan spånskiften. Takytan är idag inbyggd och utgör golv i tornets lanternin. Spåntäckningen tillkom innan 1773 då lanterninen byggdes efter ritningar från 1750 av Carl Hårleman. Foto Lisa Skanser.

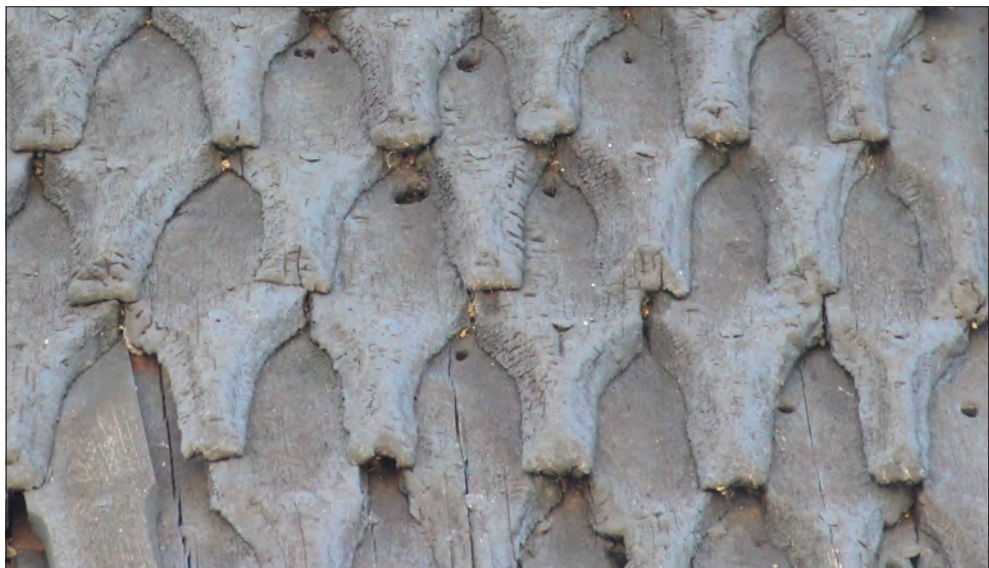
Figur 25. Spån på klockstapelns norra fasad vid Svedvi kyrka, Västerås stift. I höjd med ljudluckorna finns ett parti med spån som bedöms vara av mycket hög ålder. Spånens jämna bredder och symmetrin i läggningen påminner om spåntäckningen i Tångeråsa kyrka, Strängnäs stift, som förmodas vara från 1400-talet. På spånen syns hål från tidigare infästning ovanför befintlig infästning. Hålen är av större dimension än spikhål och i flera fall är de något förskjutna från spånets centrum vilket tillsammans talar för att spånen kan ha varit fästa med träplugg tidigare. Foto Lisa Skanser.

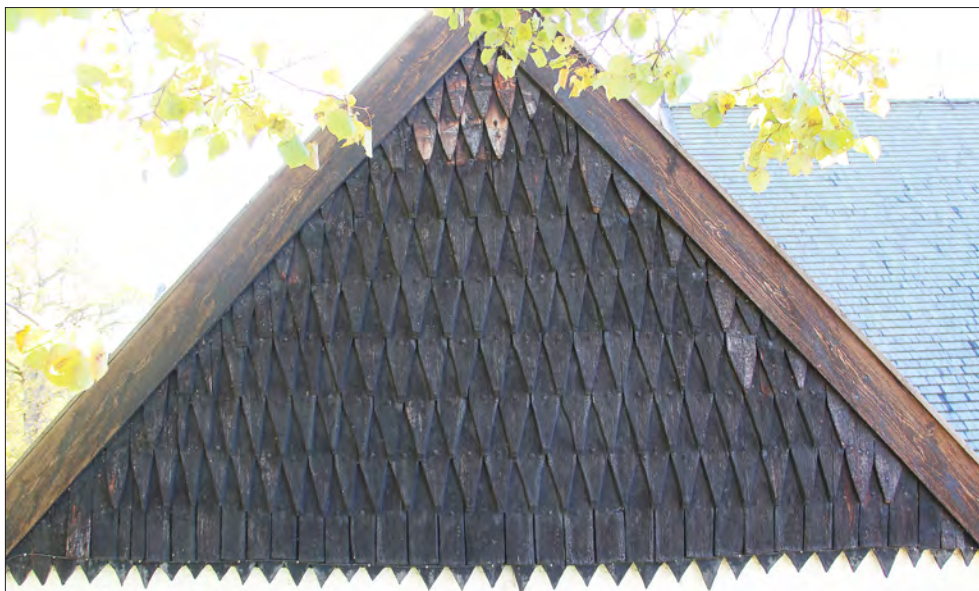
Figur 31. Tångeråsa kyrka, Strängnäs stift. Bild på sakristians gavelspets vars spån bedöms kunna vara från sakristians uppförande omkring 1450. Spånen är tillverkade med omsorg i jämn storlek vilket skapar symmetri i läggningen. Spånens spetsar är mycket noggrant gjorda med helt raka sidor utan antydning till svängar åt något håll. Att bugga alla spån till samma bredd innebär inte bara ett slöseri med material, det för även med sig en hel del merarbete. I praktiken innebär det att alla smala spånämnen som normalt hade använts sorteras bort. Likaså får de ämnen som skulle kunna ge breda spån buggas ner till en smalare form. Spåntäckningen berättar att ett viktigt mål i slutresultatet är att det rombiska mönstret ska följa rätta linjer. Foto Lisa Skanser.

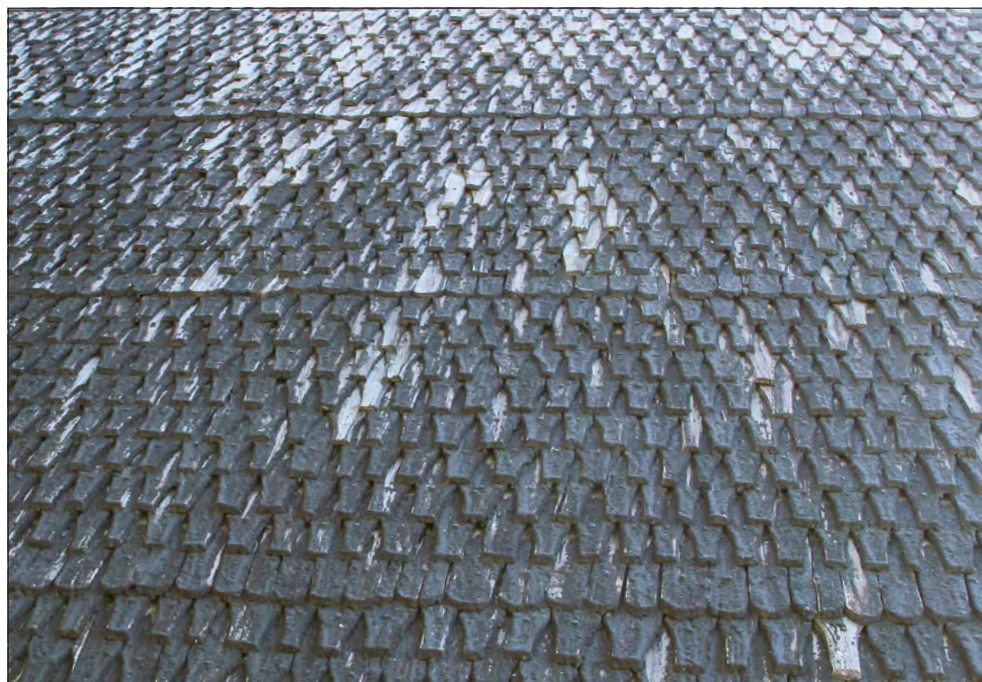
Figur 35. Sala sockenkyrka, Västerås stift. Västra takfallet på vapenhuset är täckt med stavspån som kan vara en av de äldsta taktäckningarna inom undersökningsområdet. Foto Lisa Skanser.

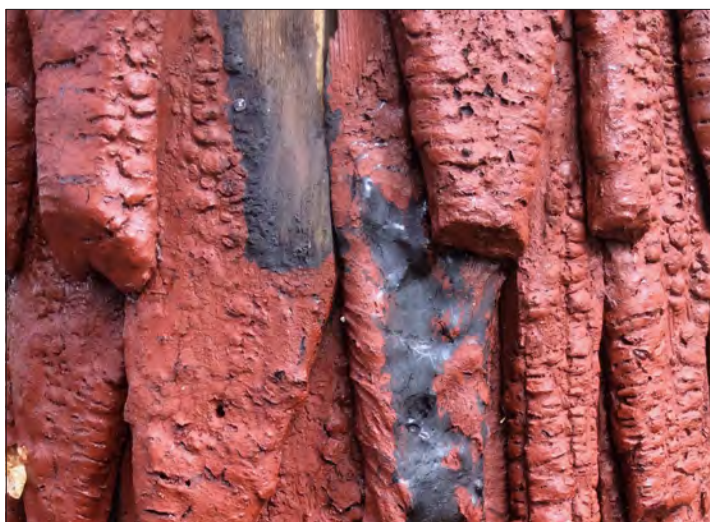
*Figur 40. Husby-Oppunda klockstapel, Strängnäs stift. Hjärtstolparnas spån är täckta med tjocka skikt ytbehandling. Foto Karin Myhrberg.*

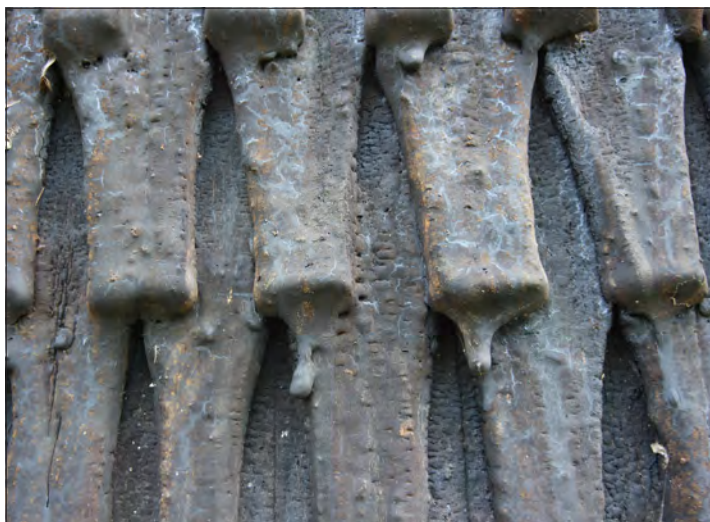
*Figur 41. Kungs-Barkarö kyrka, Västerås stift. Spånen på tornets fasader täcks av ett tjockt pansarskikt, eventuellt så kallad rörtjära, eller så förekommer skikt av stenkols tjära. Foto Lisa Skanser.*

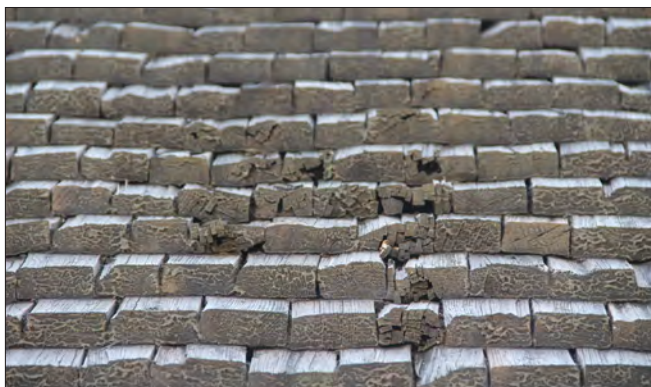
För att upptäcka rötskador behövs en praktisk och mer noggrann undersökning, men några uppenbara fall har noterats i inventeringen. Orsaken till att rötskador uppstår kan vara ett alltför tätt underlag som hindrar upptorkning, exempelvis om spånen spikats på underlagspapp, och/eller bristande virkeskvalitet. I kombination med flack taklutning, skuggigt läge och överhängande växtlighet försämras förutsättningarna ytterligare. I spåntäckningar från 1900-tal och 2000-tal har stor andel splintved i spånen iakttagits. Splintveden suger upp betydligt mer vatten och har lägre beständighet än kärnveden. Problematiken är tydlig i fallet med de spån som lades för sju år sedan på Södra Rådas sakristia och vars splintvedsdelar nu är angripna av röta medan kärnvedsdelarna inte är det.

*Figur 43. Rötskadade spån på bårhuset vid Bergs kyrka, Västerås stift. Spånen är klurna, tjärdoppade innan läggning och uppskattningsvis lagda under sent 1900-tal eller tidigt 2000-tal. Foto Lisa Skanser.*

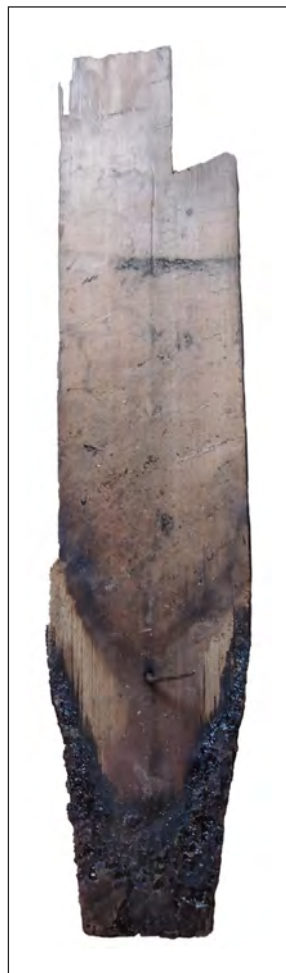
Figur 53. Baksidan/undersidan av ett demonterat spån. Verktögs-spåren visar att sidan är huggen i sin helhet. Foto Lars Jönsses.

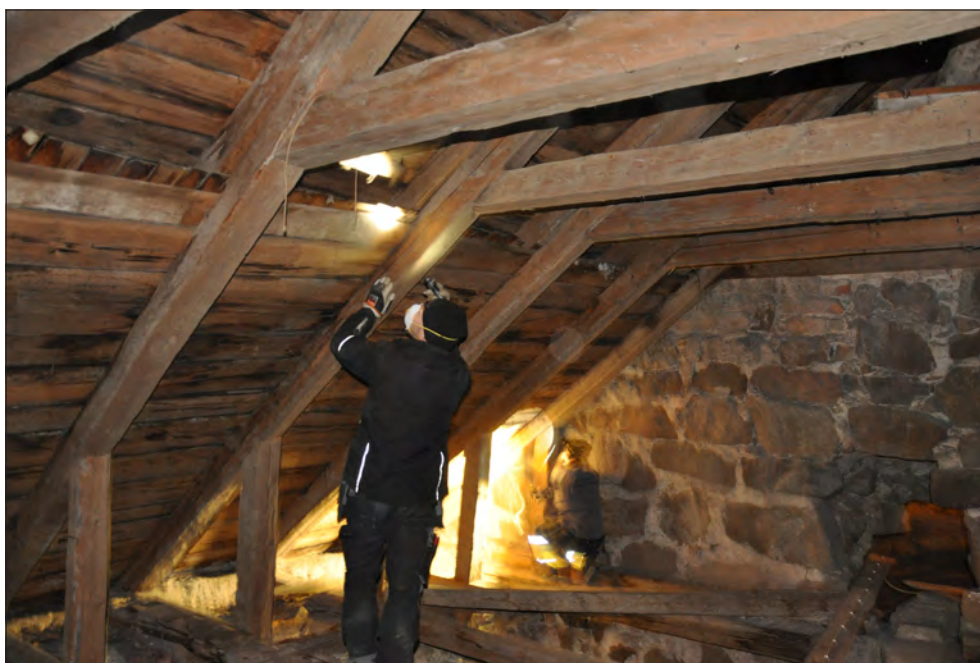
Inne på vinden granskades södersidans undertaksbrädor som uppvisade två generationer spikhål. Vid omspikningen på 1800-talet hamnade spånraderna nästan på samma ställen, vilket gjorde dem svåra att upptäcka och en noggrann granskning krävdes för att se dem. Att spånraderna överensstämmer indikerar att spånens mått kan ha varit någorlunda lika trots att omkring 170 år skiljer täckningarna åt.

Figur 56. Daniel Eriksson och Lisa Skanser undersöker korets södra sida från vinden i november 2018. Undertaksbrädorna uppvisade två generationer spikhål vid en nära granskning. Foto Lars Jönnes.

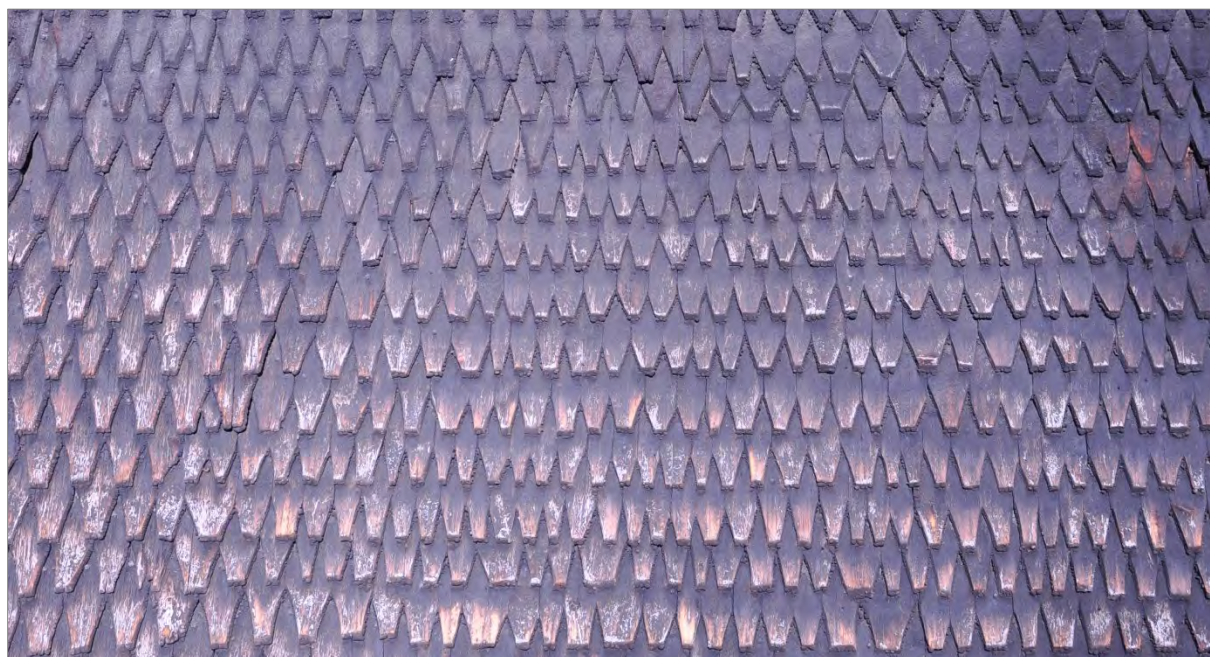
*Näbbspån på långhusets södra fasad. Foto: Daniel Eriksson.*

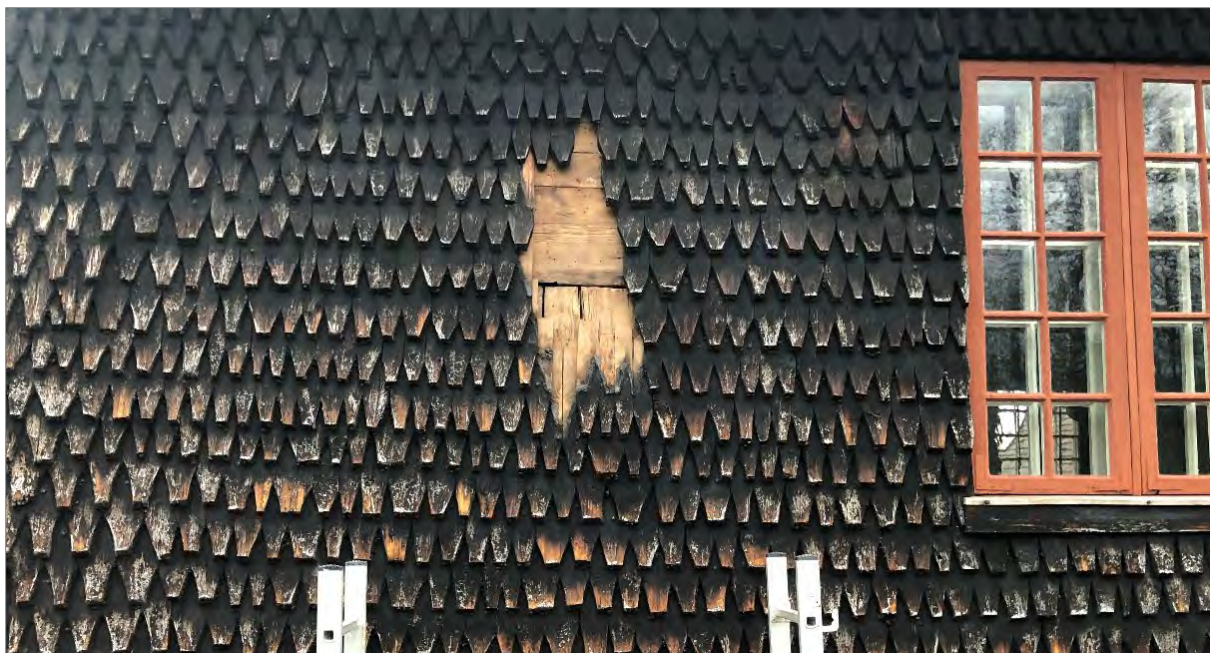
*Undersökningsytan på södra fasaden efter demontering av spån. Den tidigare sydportalens västra överkant är synlig i ytans mitt. Foto: Daniel Eriksson.*

Efter undersökning återmonterades spånen på sina ursprungliga platser med samma smidda spik. De tre spräckta spånen ersattes med nytillverkade furuspån som tjärades på plats med ”Svensk taktjära 1790”. Nya spån utfördes klyvda och diagonalsågade. Innan montering ytbearbetades de med yxa och anpassades i storlek och form för att passa in på respektive plats.

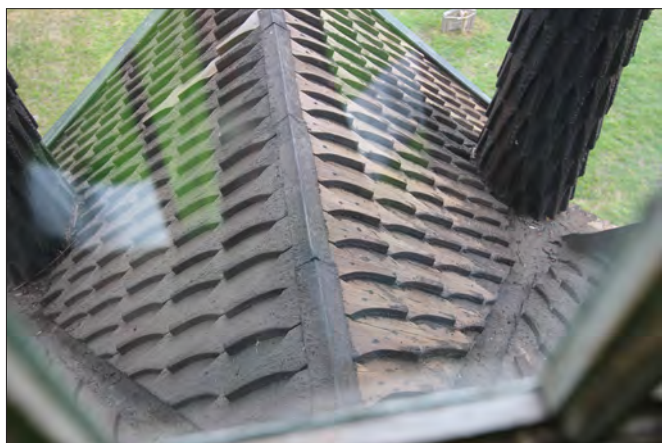
Takfall över stenfoten mot öster. Foto taget genom fönster. Övernock och i rännal ligger plåt. Foto: Lisa Skanser.

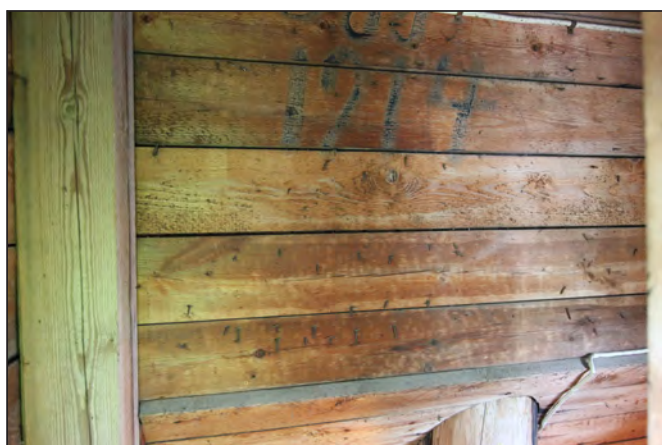
Panel i trappbyggnaden, en generation spånpik. Foto: Lisa Skanser.

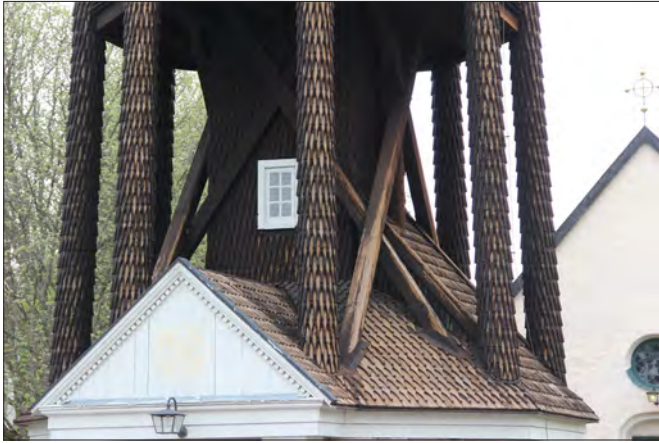
Foto från väster. Antal spånskift och spånens mått överensstämmer med utseendet 1936, se foto intill. Foto: Lisa Skanser.

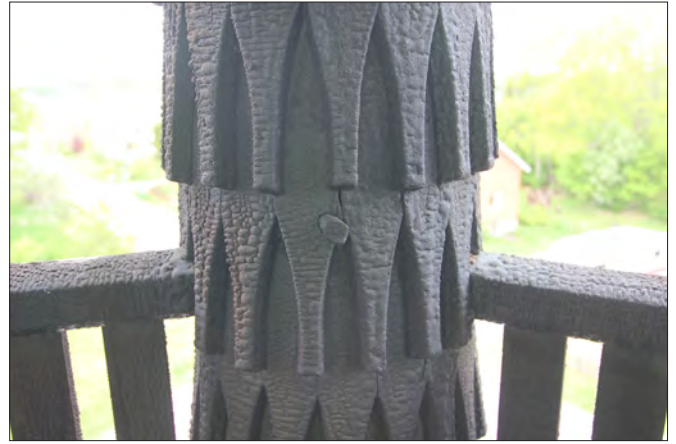
Näbbspån på stolpe vid klockvåning, tjära med tillsatser i tjocka skikt. Foto: Lisa Skanser.

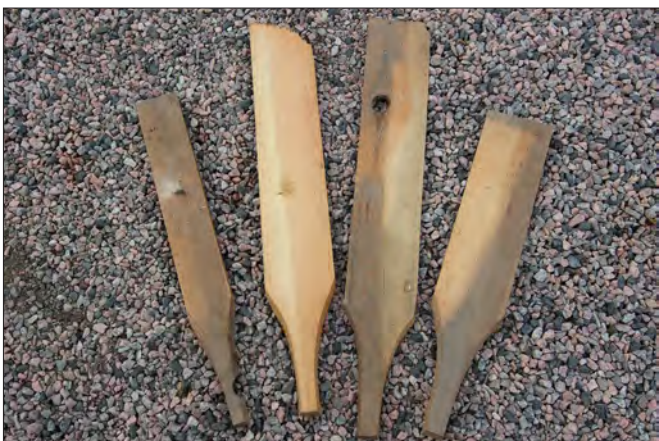
Lagningspån ovansida, uppskattningsvis från år 2000. Foto: Lisa Skanser.

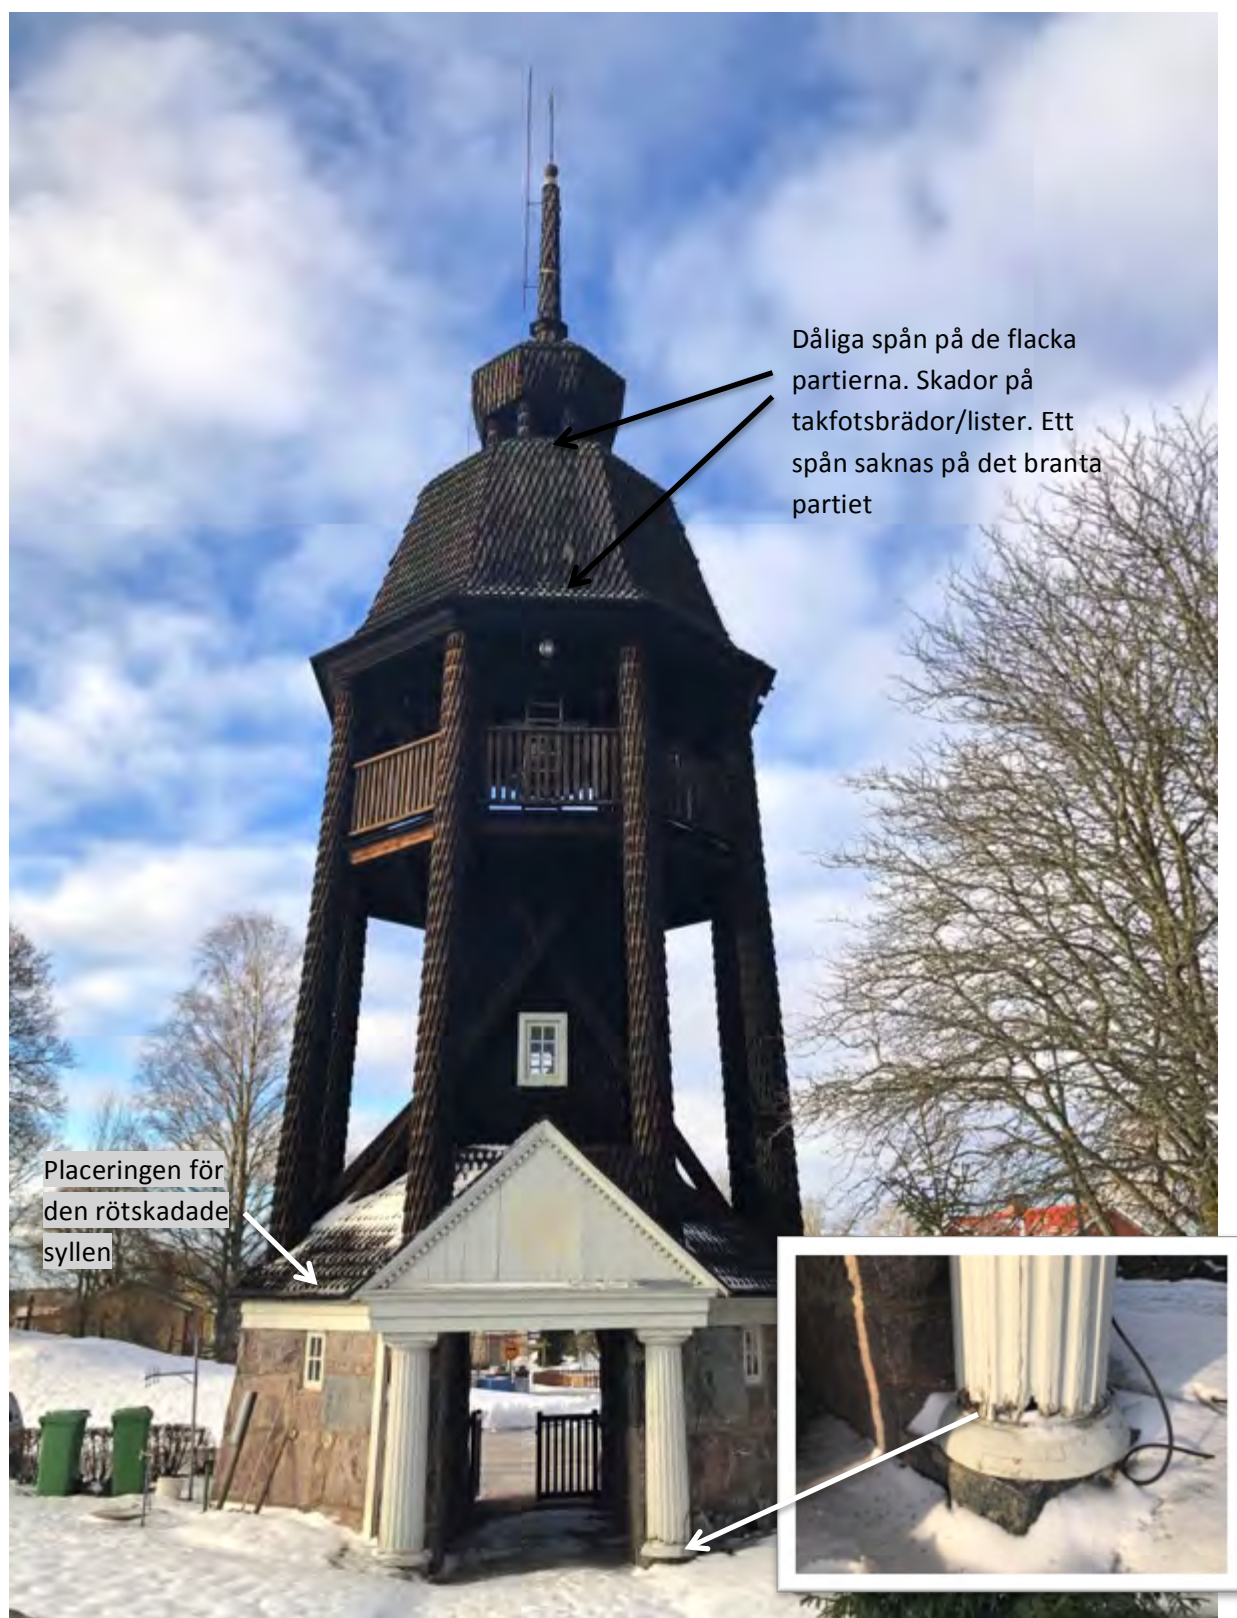
Norr. Enstaka dåliga spån på det lägre taket över stenfoten.

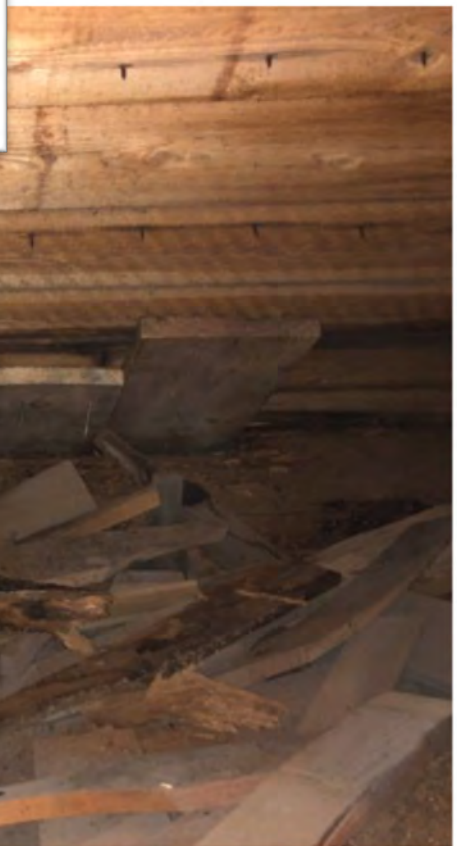
Rötskadad syll på stenfoten, sydöstra sidan.  
Undertaket har en tidigare lagning.

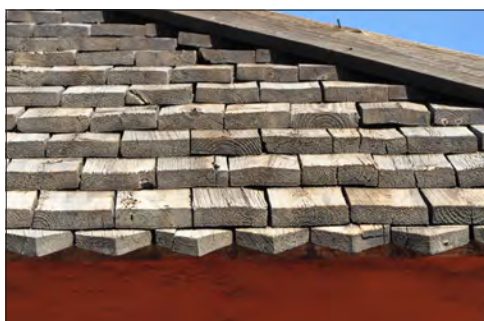
*Amsbergs bårhus/gravkapell. På boden ligger,  
liksom på delar av klockstapeln, sågade spån från  
1900-talets andra halva.*

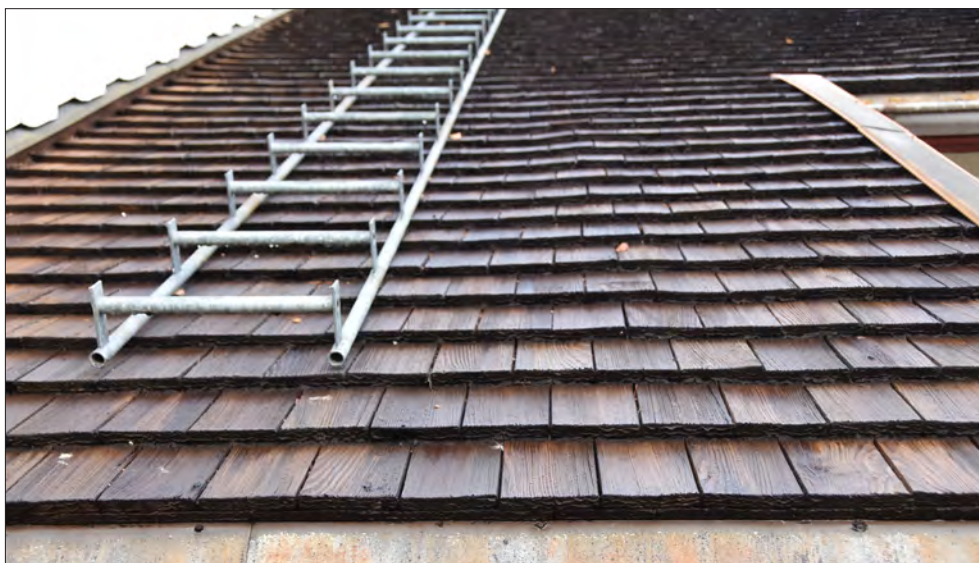
*Bingsjö kapell. De sågade spånen på långhus och sakristia är vända "upp-och-ner".*

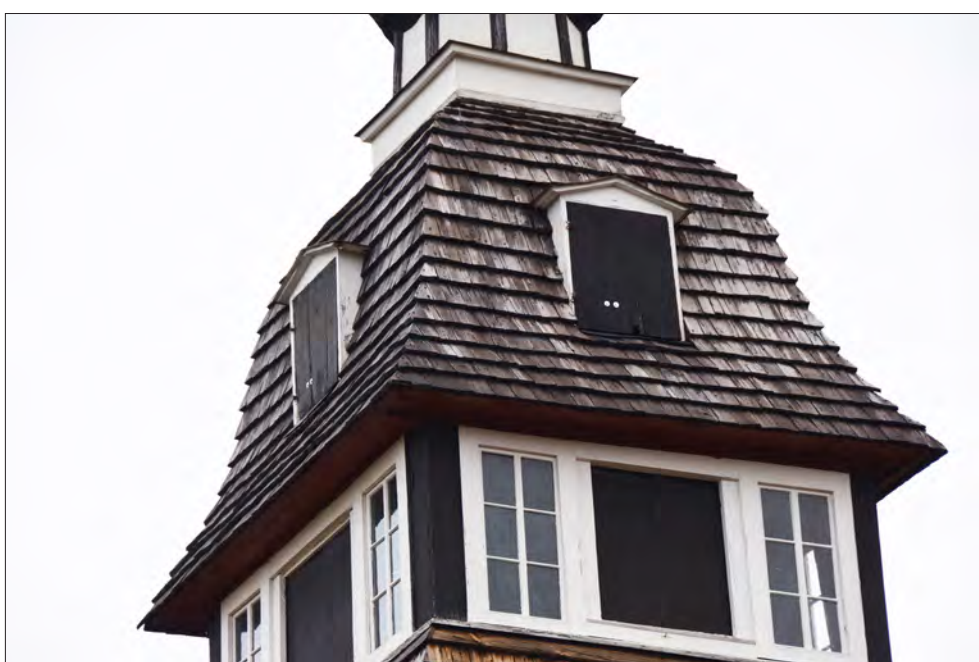
*Bingsjö kapell. Tornet med klyvda spån på huven. Dessa spån har silvriga utfällningar i tjäran.*

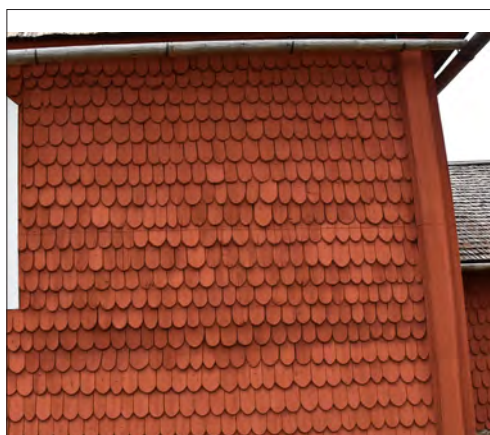
*Envikens gamla kyrka. De nyare, sågade spånen  
avtecknar sig som ljusa i fasaden.*

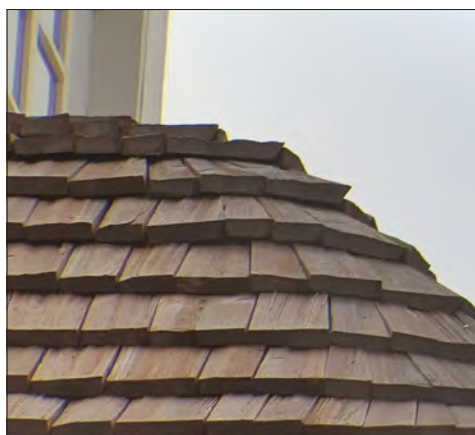
*Envikens gamla kyrka. På tornbuven finns kluwna  
"standardspån".*

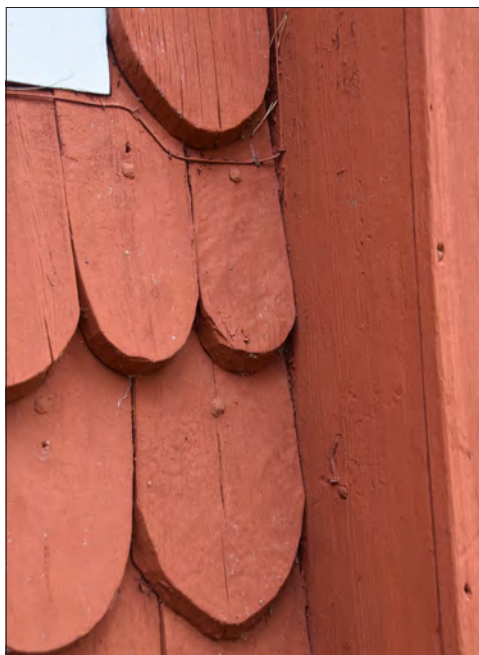
*Envikens gamla kyrka Spån från omläggningen 2015 på södra långbusfasaden med huggna bleken.*

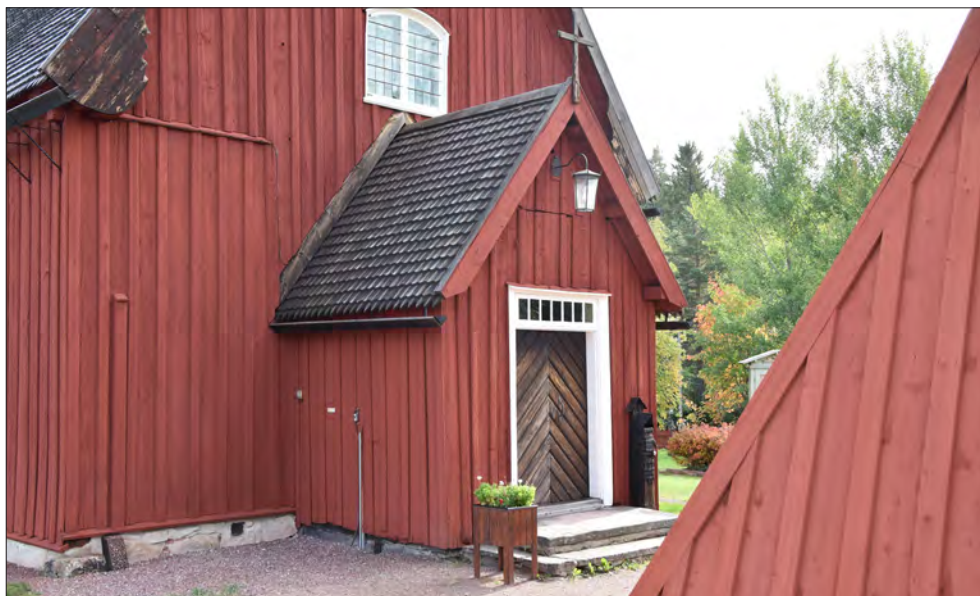
*Evertsbergs kapell. Vy mot vapenhuset. Takytan är homogen med sågade spån i lika dimensioner.*

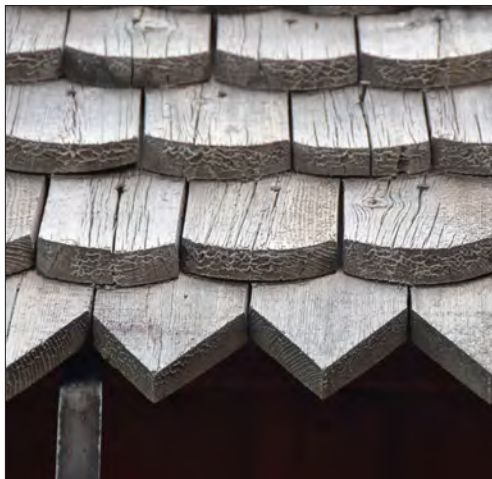
*Evertsbergs kapell och klockstapel. Spånen på kapellets och stapelns takfall är genomgående rundformade med lika dimensioner.*

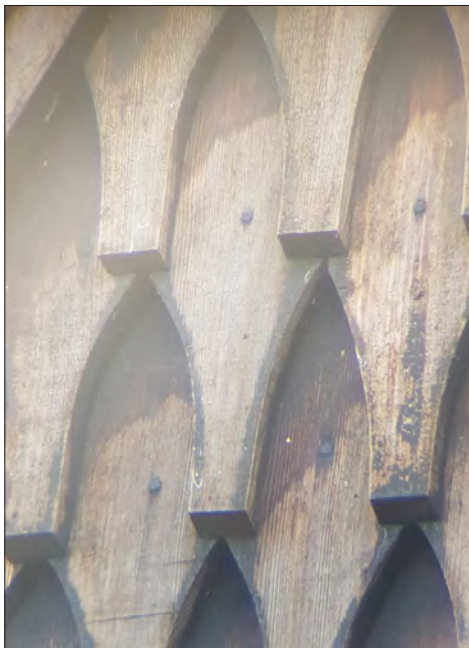
*Evertsbergs klockstapel. De näbbformade spånen är sågade och liksom övriga takfall infästa med synlig trädspik.*

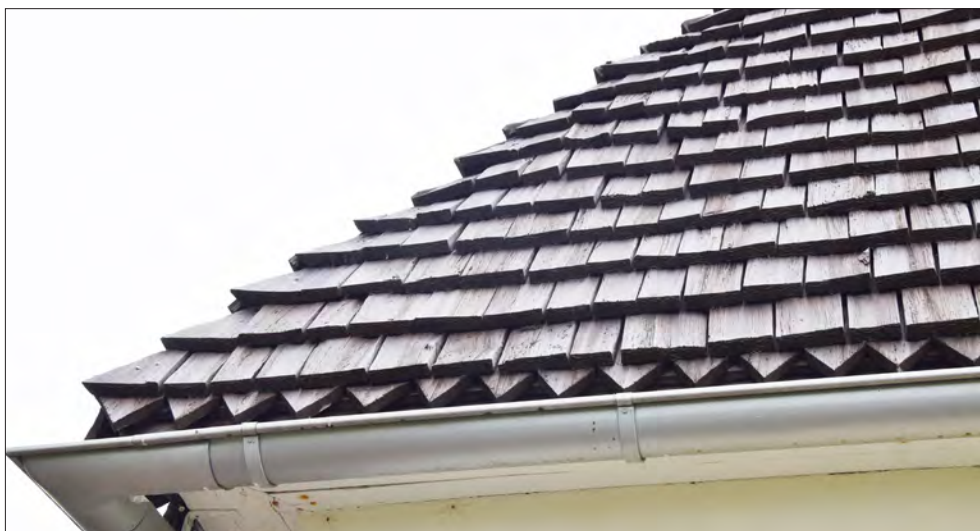
*Folkärna bårhus. Spåntäckningen på norra bårhuset utgörs av kluvna raka spån, nedtill kantat med en rad spetsspån.*

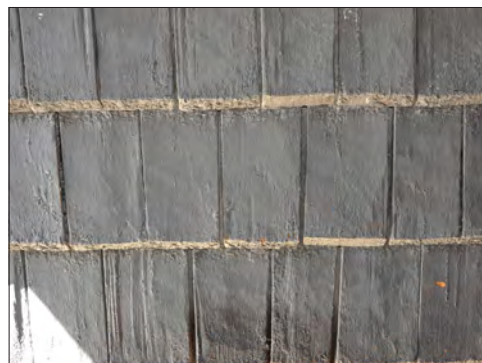
*Hosjö kyrka. Detalj av spåntäckningen på den äldre inåtgående kyrkporten. Den är klädd med raka spån med fasad kant och buggen ovansida.*

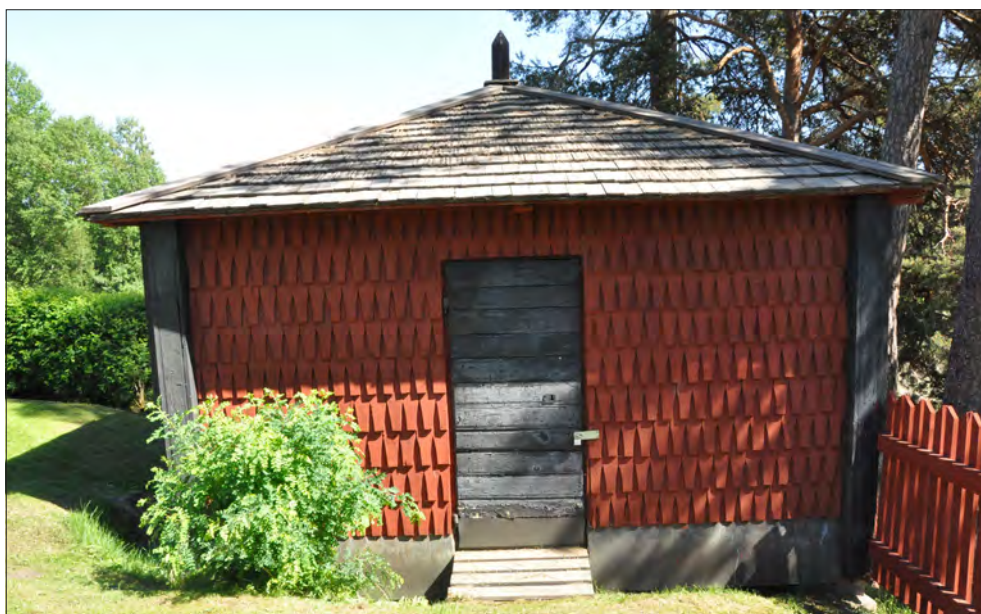
*Hosjö kyrka. Redskapsboden har spånklädda fasader och tak. Takspånen har rak kant och hyvlad ovansida, fasadspånen är näbbformade och likadana som på sakristians fasader.*

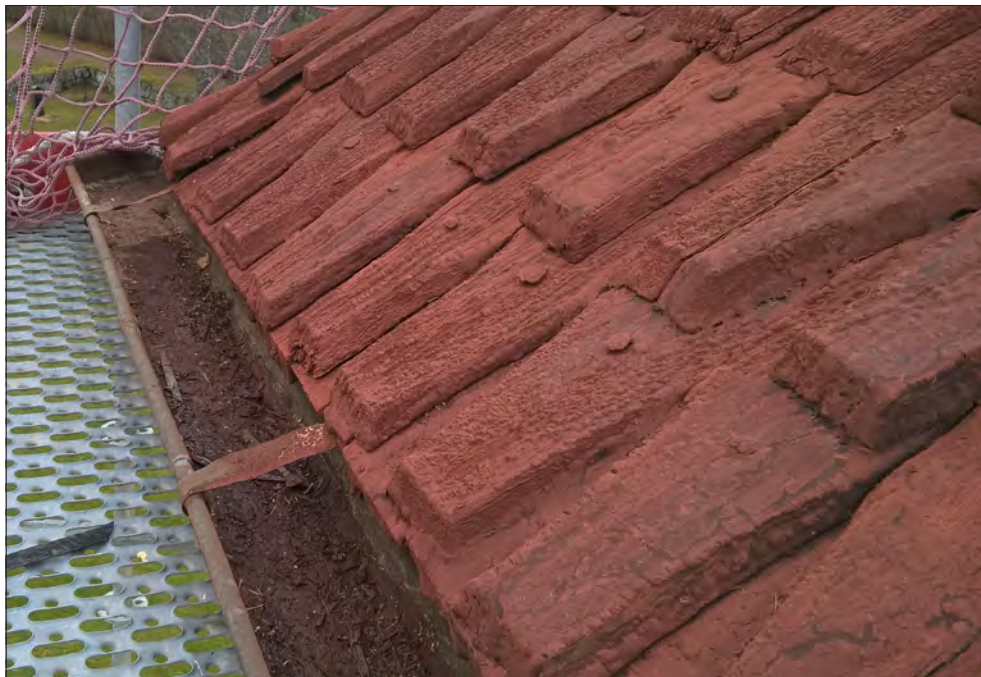
*Leksands kyrka. 1700-talsspån vid takfoten på korets nordöstra takfall (bilden tagen innan åtgärder hösten 2018). Foto Lars Jönnes.*

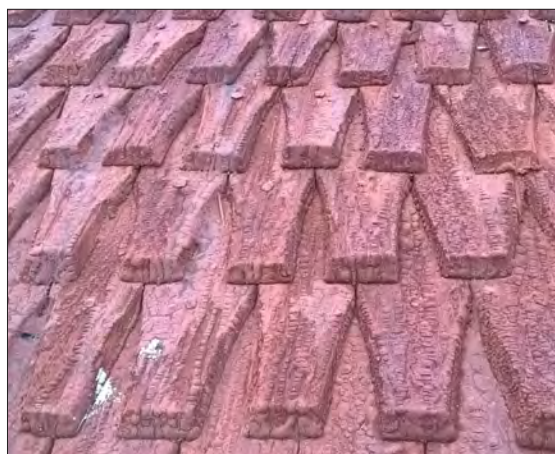
*Leksands kyrka. Över 300 år gamla huggna spån från yttertakets tillkomst 1709—15 återfinns på korets nordöstra och östra takfall. Lika gamla spån skall finnas på lökspirans underdel enligt den kartering som gjordes i samband med takomläggningen 1996. Foto Lars Jönnes.*

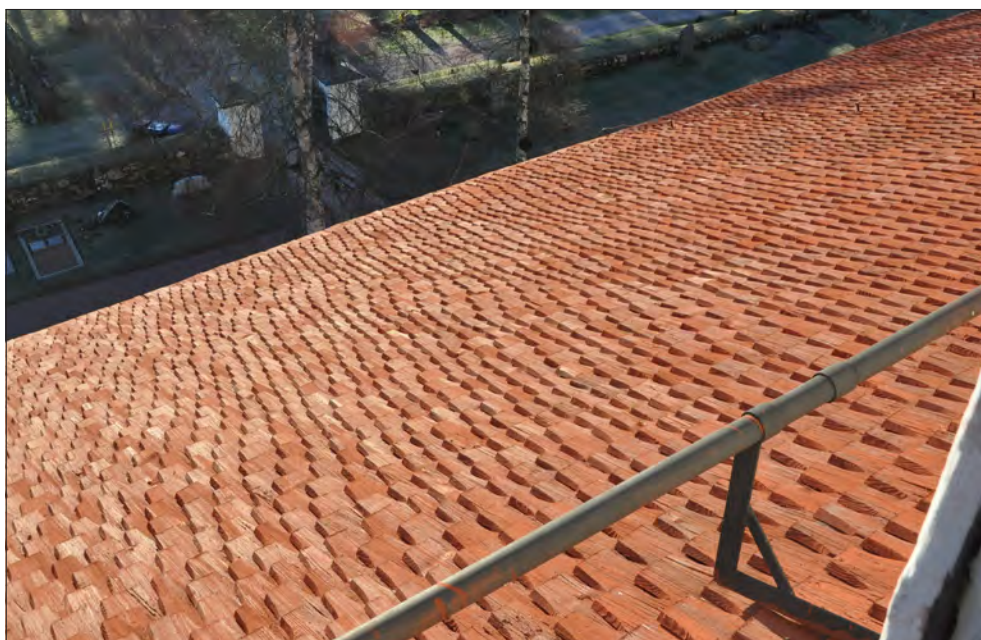
*Leksands kyrka. Långhusets södra takfall. I samband med en stor takomläggning 1996 utbyttes spånen på långhusets hela södra takfall, ovensidan på löken samt den därunder liggande tornhuven.*

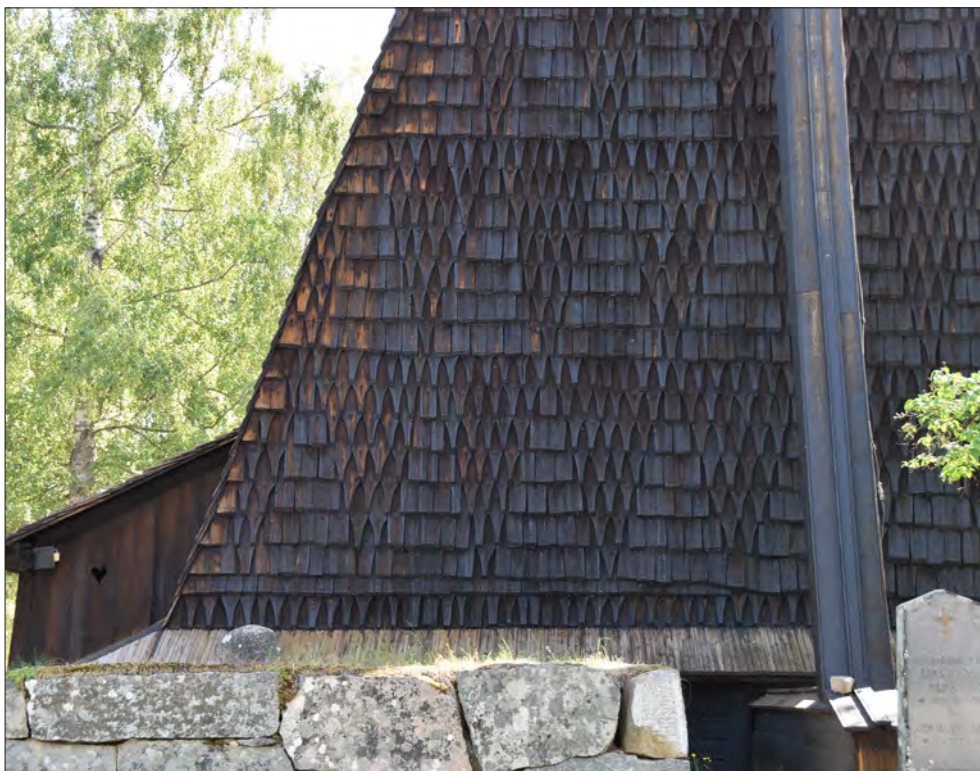
*Leksands klockstapel. Huggna spån på klockstapelns östfasad.*

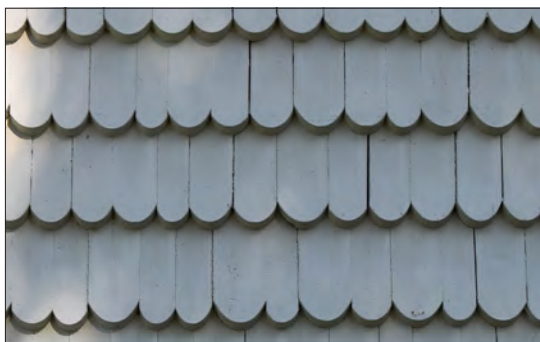
*Ludvika Ulrika kyrka. På grund av fasadernas täckande färg är det svårt att uttyda några bearbetningsspår, men troligen är spånen maskinsågade.*

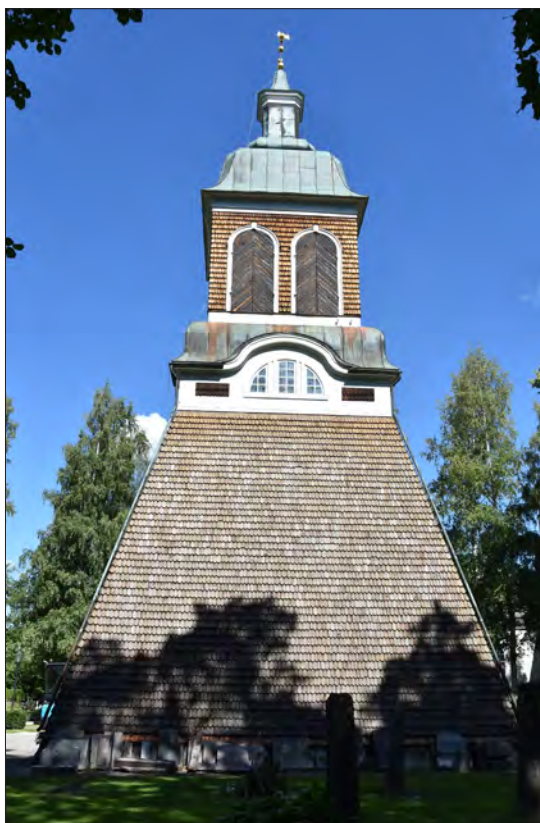
*Ludvika Ulrika klockstapel. Detalj av klockstapelns spån som är rundade med fasadkant och i sin helhet sågade.*

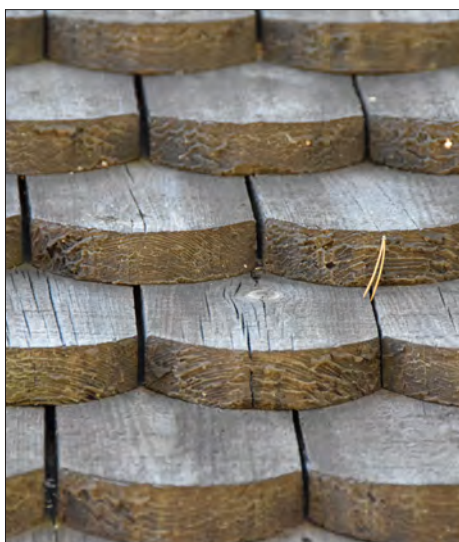
*Lumsbedens kapell. Den sågade spåntäckningen på klockstapelns tak. Märk de liggande årsringarna samt kvistförekomsten.*

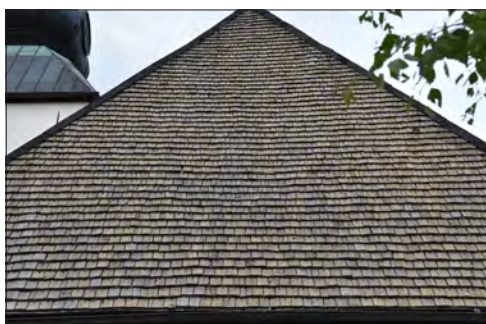
*Malungs kyrka. På södra korsarmen ligger äldre spån som möjligen härrör från 1820-talet.*

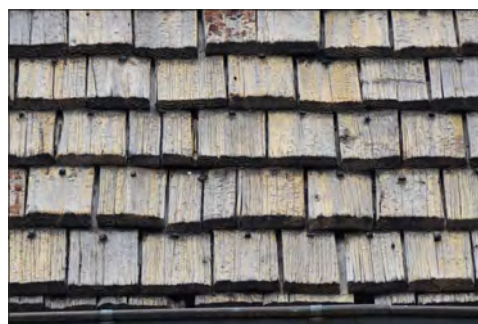
*Malungs kyrka. Södra korsarmens spån har stående årsringar och synlig spikning.*

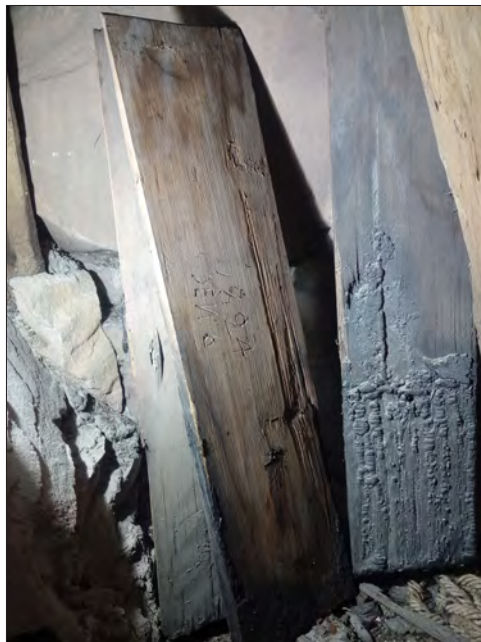
*Malungs kyrka. Löst spån på kyrkvinden med  
årtalet 1824 inristat, bearbetat med hyvel. Foto av  
Bengt Bygdén 2017.*

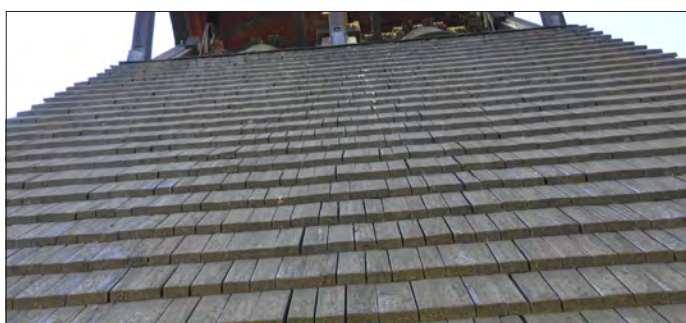
*Mockfjärds klockstapel. Detalj av klockstapelns spänklädda nordfasad. Dessa spån är något yngre än spånen på väst- och östsidan.*

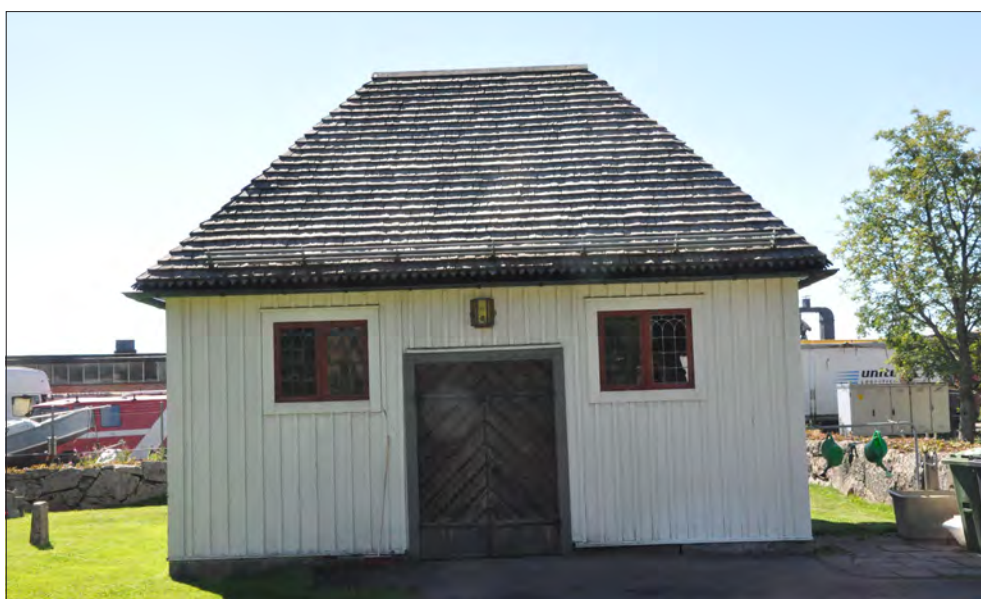
*Mockfjärds bårhus har ett valmat spåntäckt sadeltak. Spånen är raka och nedersta varvet spetsformigt.*

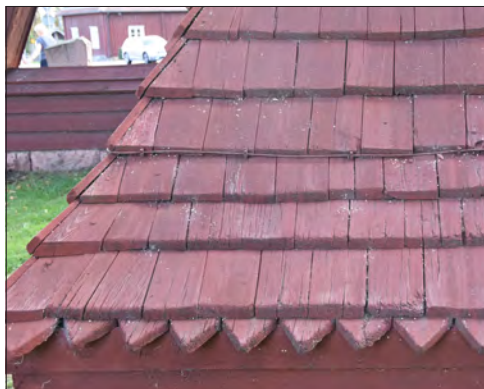
*Mora klockstapel. Detalj av nordsidans nedre fasad. Spånen har rak kant och täckningen och avslutas nedtill av spetsspån.*

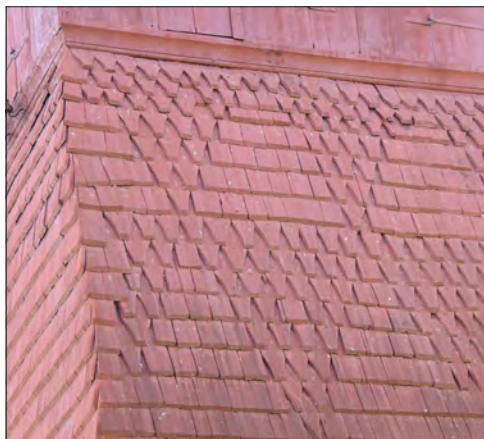
*Mora klockstapel. Nordsidans övre fasad bär mönstertäckning i form av triangulära fält, ett mönster som uppges vara ursprungligt.*

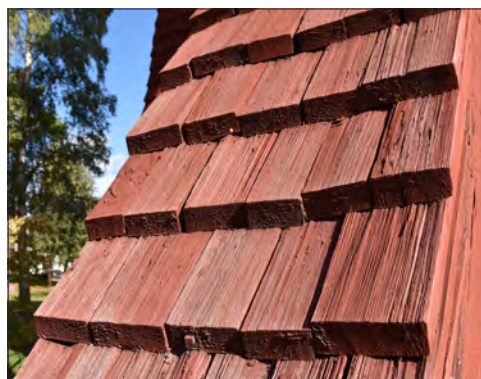
*Mora klockstapel. Klockstapelns strävor har raka spån med kluven ovansida, troligen tillkomna på 1900-talet.*

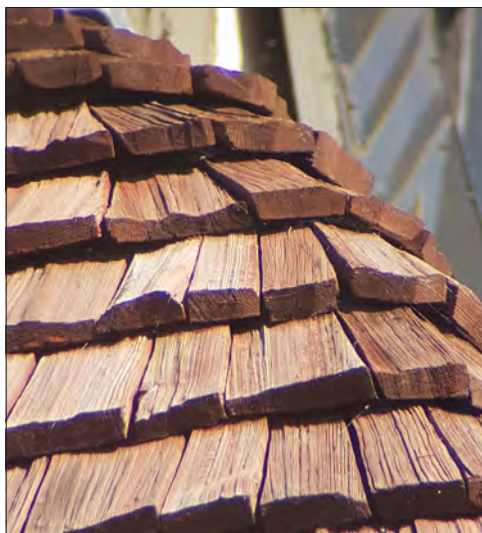
Norrbärke kyrka. Kluwna spån över hörnet på tornbuven.

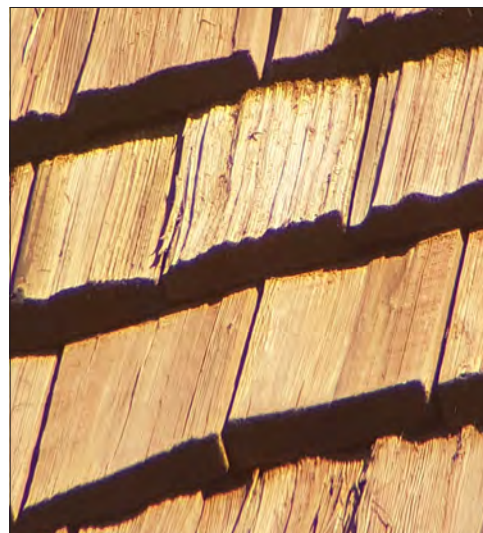
Norrbärke kyrka. Spirans kluwna spån i närbild.
