# STAVSPÅN I VÄSTERÅS STIFT

Inventering av spåntäckta tak och fasader

Lisa Skanser

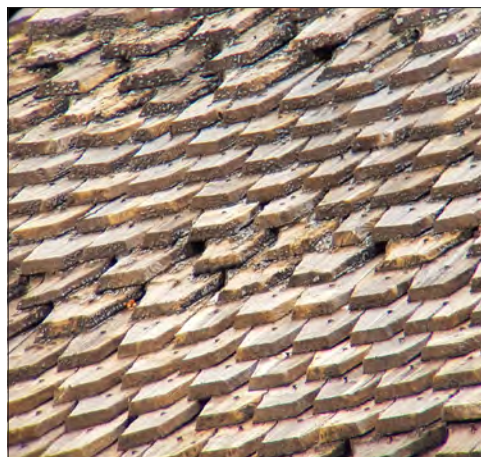
Ore kyrka. På långhuset förekommer framför allt två typer av spån. På denna bild är båda typerna tydligt urskiljbara. En sågad typ, ljusare, troligen tillkommen vid omläggningen 1962. I partier intill ligger en spåntyp med äldre tjärklumpar. Kanske utgör de ursprungliga spån från 1870-talet, eller så har de tillkommit under 1900-talets förra del.

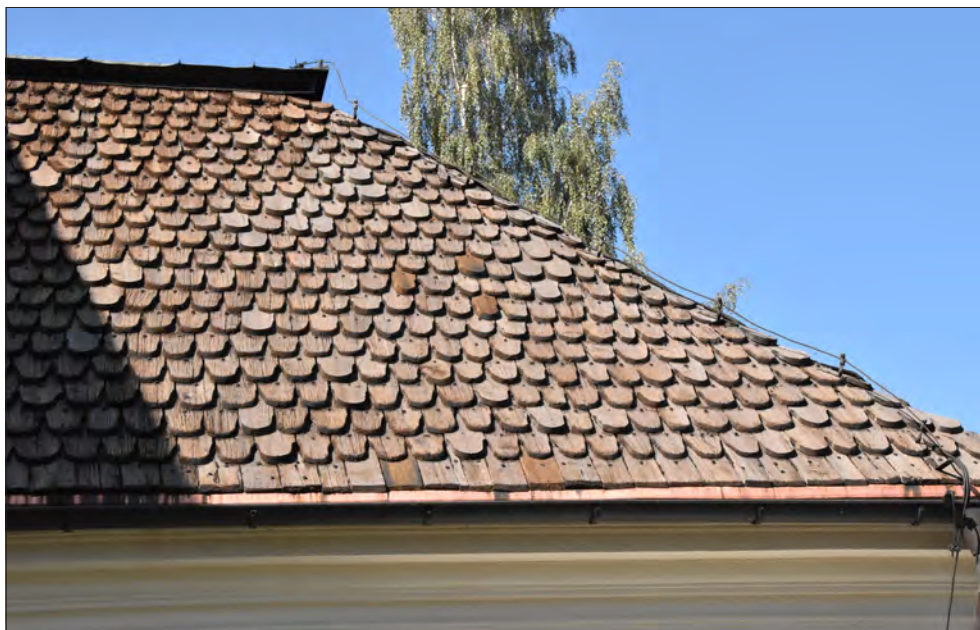
*Orsa kyrka. På sakristian förekommer en spåntyp med ovanlig form. På det östra takfallet finns sentida lagningspån som anpassats i formen till de äldre bevarade spånen..*

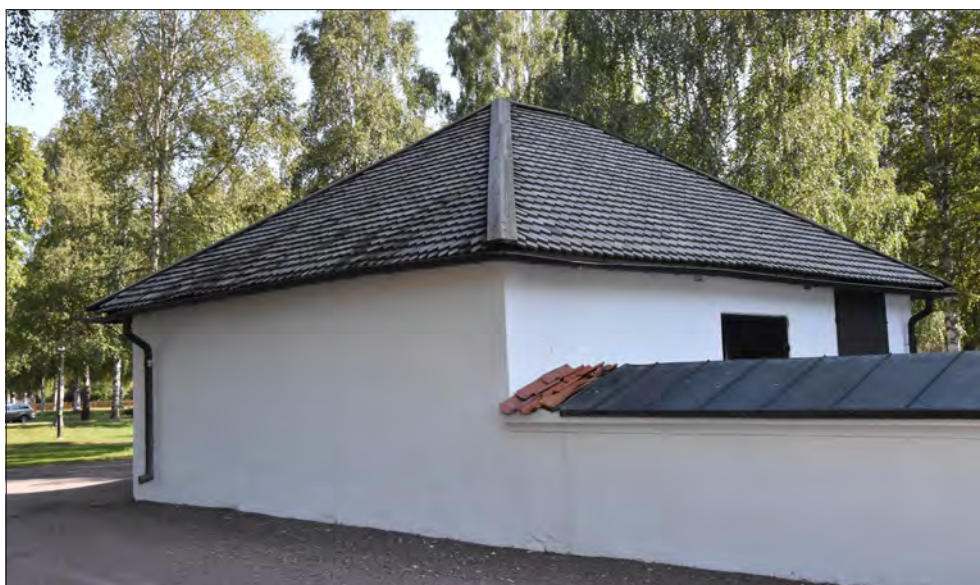
*Orsa kyrka. Bisättningshuset från sydväst. Den södra takytan omlades på 2000-talet, medan det på västra takfallet förekommer partier av senare tillkomna lappningar.*

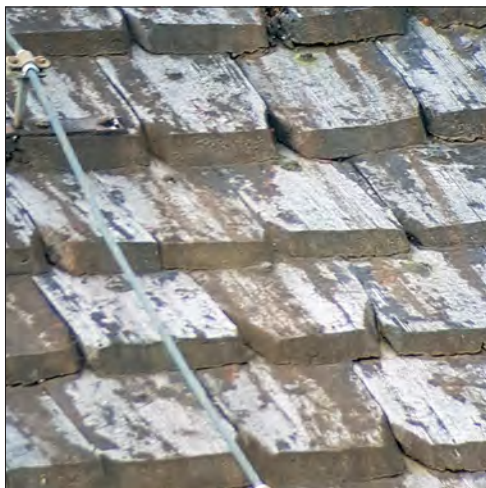
Rättviks kyrka. På kyrkans långhustakfall, nära koret mot norr, finns äldre, handbearbetade spån. Baserna är lätt näbbformade. Lägg märke till spåren av rödtjära. Spånen hör till några av kyrkans äldsta kvarvarande spån och utgör viktigt referensmaterial inför underhållsarbeten på kyrktaket.

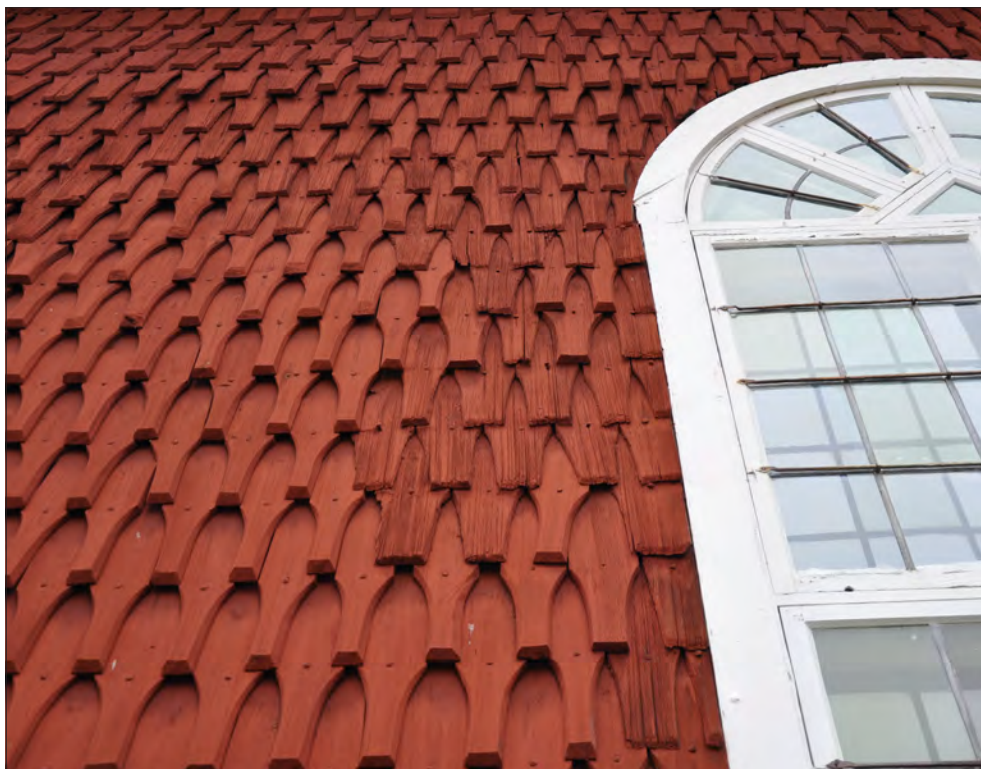
*Sundborns kyrka. Nyare spån avtecknar sig som ljusa i fasaden eftersom dessa har bättre upptagningsförmåga av färgen.*

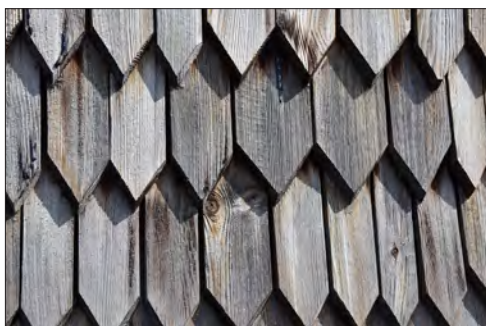
*Säfsnäs klockstapel. Spån på nordfasaden. Här syns spåren efter sågen tydligt, liksom de många kvistar som förekommer i virket.*

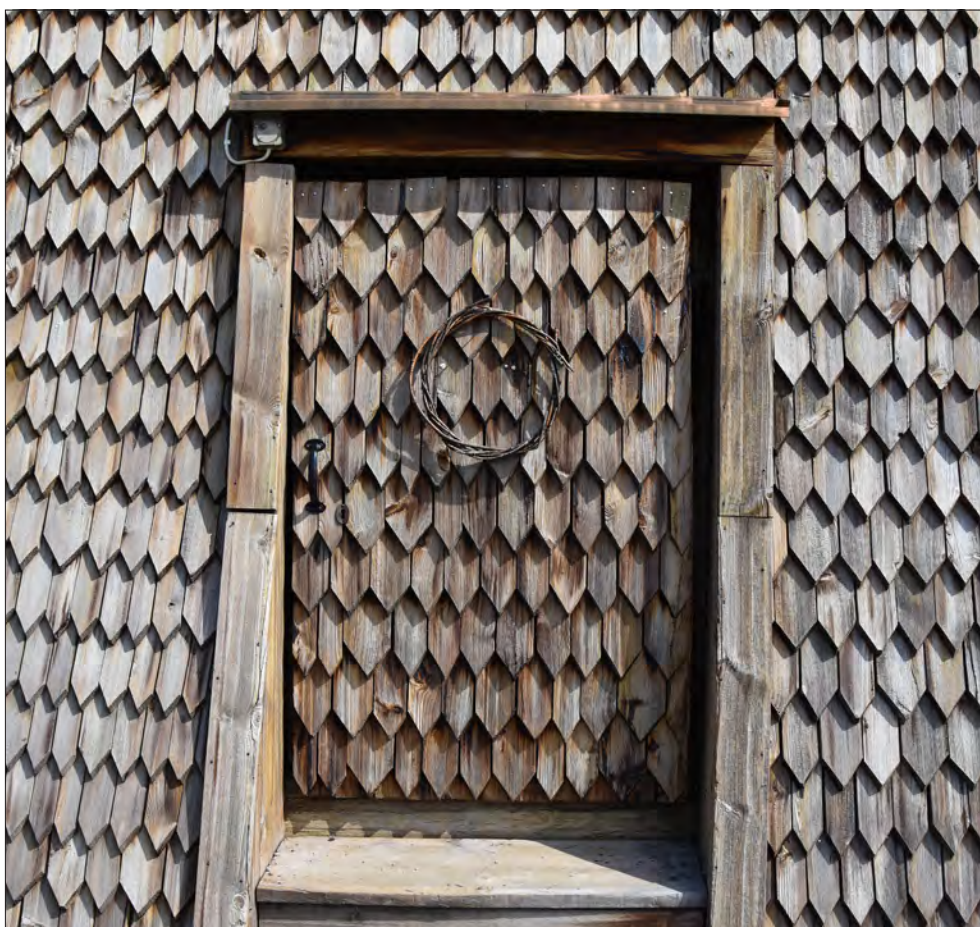
*Säfsnäs klockstapel. Den spåninklädda porten på västsidan.*

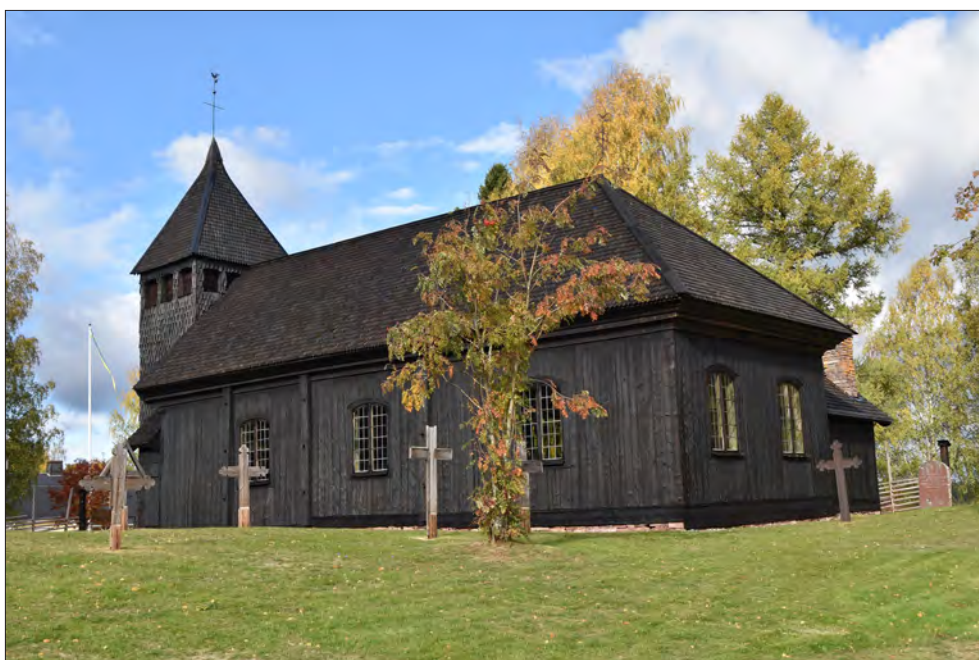
*Särna gammelkyrka. Ursprungligen var kyrkan helt spånklädd, men vid en ombyggnad 1766 brüdfodrades väggarna utvändigt med undantag för tornet.*

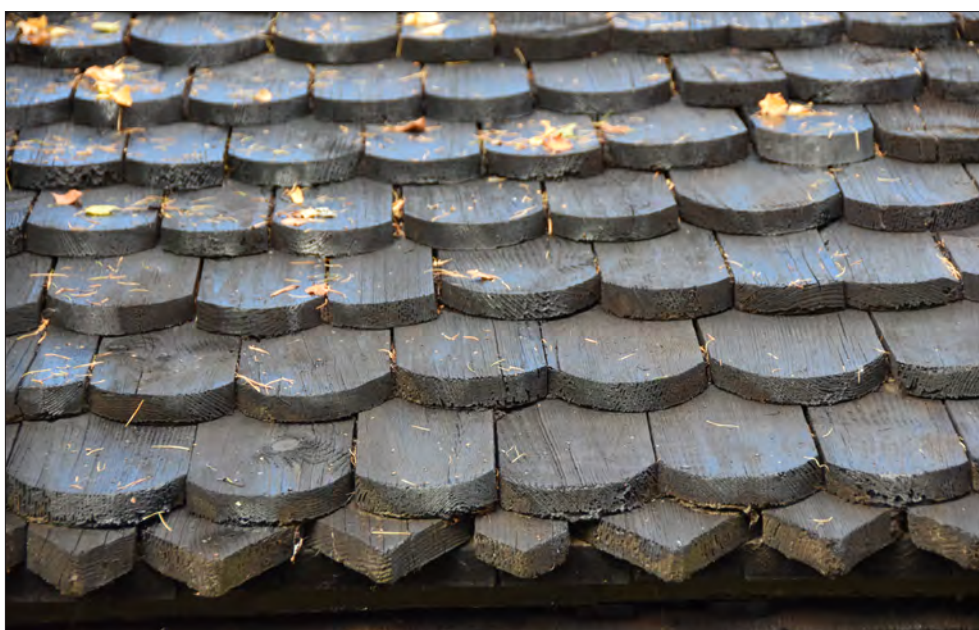
*Särna gammelkyrka. Långhusets och sakristians tak har rundade spån, nedtill kantat med spetsspån.*

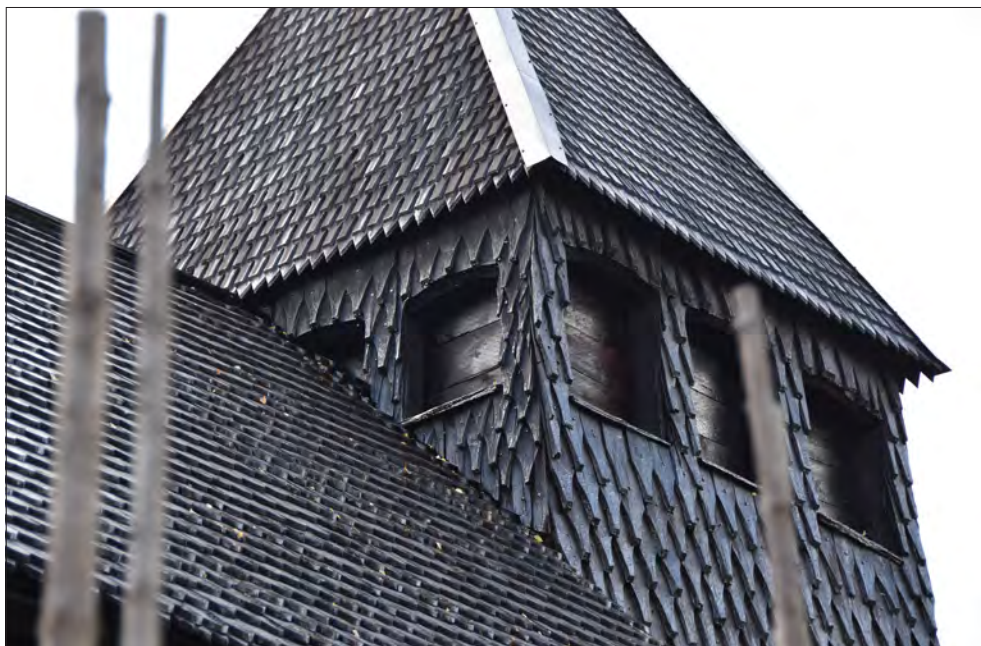
*Särna gammelkyrka. Torntaket täcks av näbbspån som i sin helhet är sågade.*

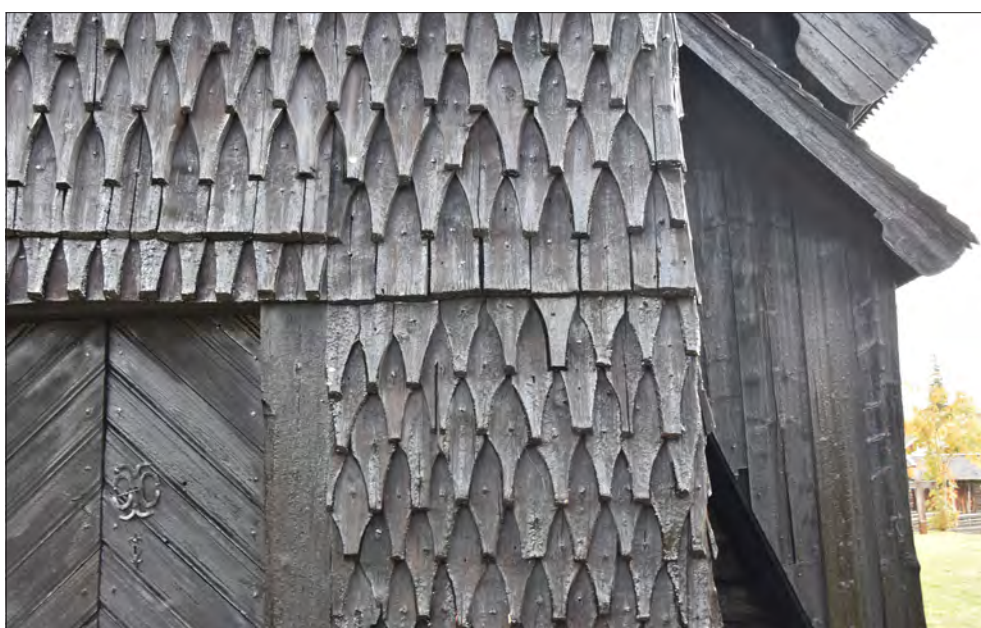
*Särna gammelkyrka. Ovanför västportalen finns ett parti med raka spån. Södra, östra och västra tornfasadernas huggna näbbspån bedöms vara från 1700-talet.*

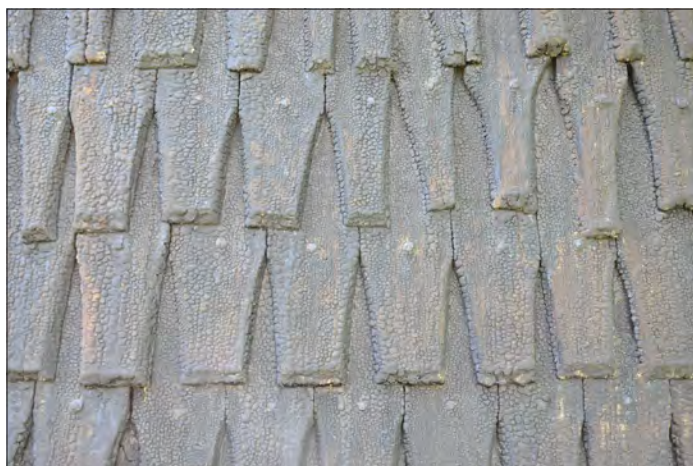
*Torsångs klockstapel.  
Detalj av östfasadens spån.*

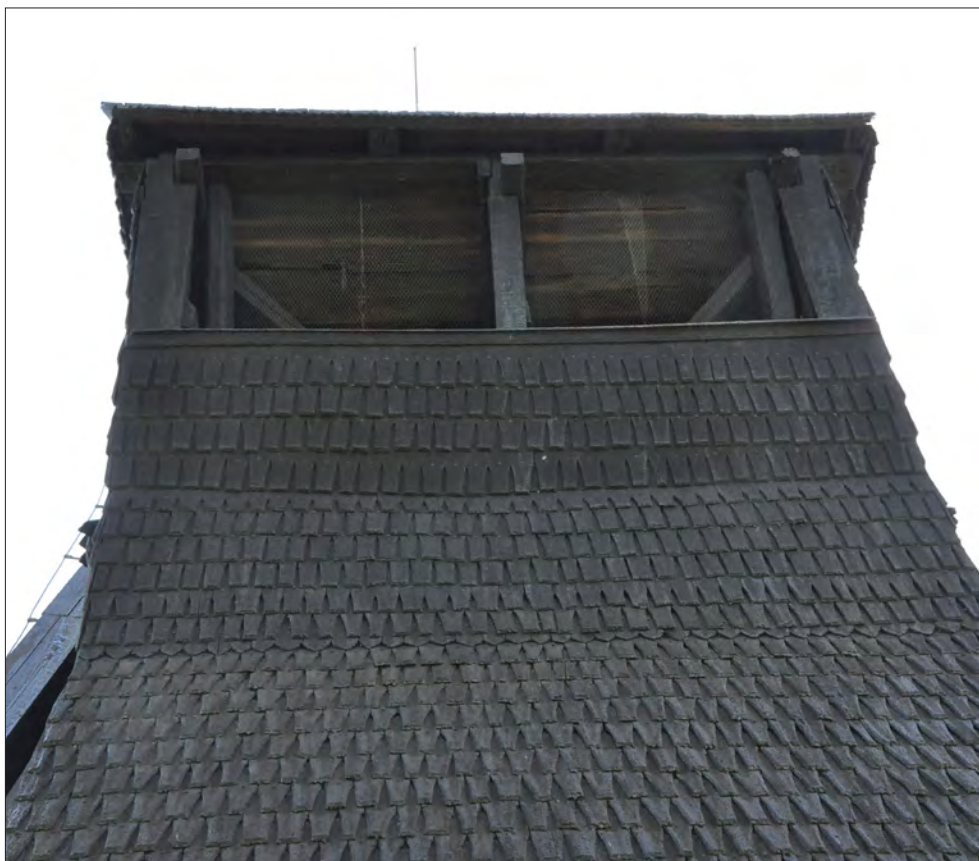
*Torsångs klockstapel, nordfasaden. Spån på klockstapelns övre del. Mycket lika i form och bredd. Sitter därtill i mycket skyddat läge i och med klockkammarens lutning från fasaden.*

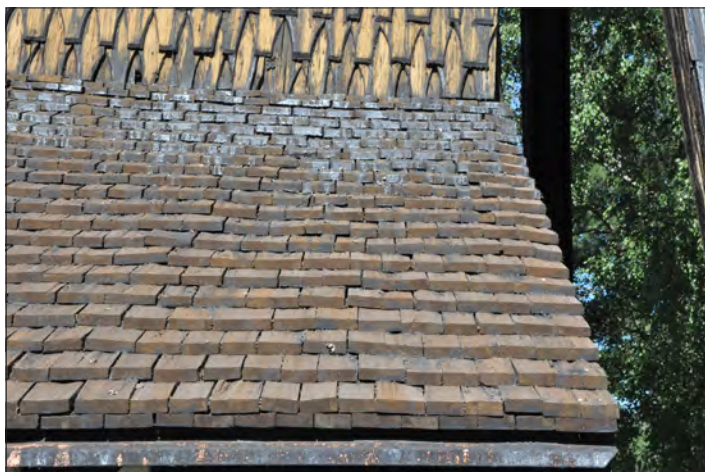
*Torsågs klockstapel.  
Entrétakets spån är senare  
tillkomna. De är klyvda  
med sågade kanter och baser.*

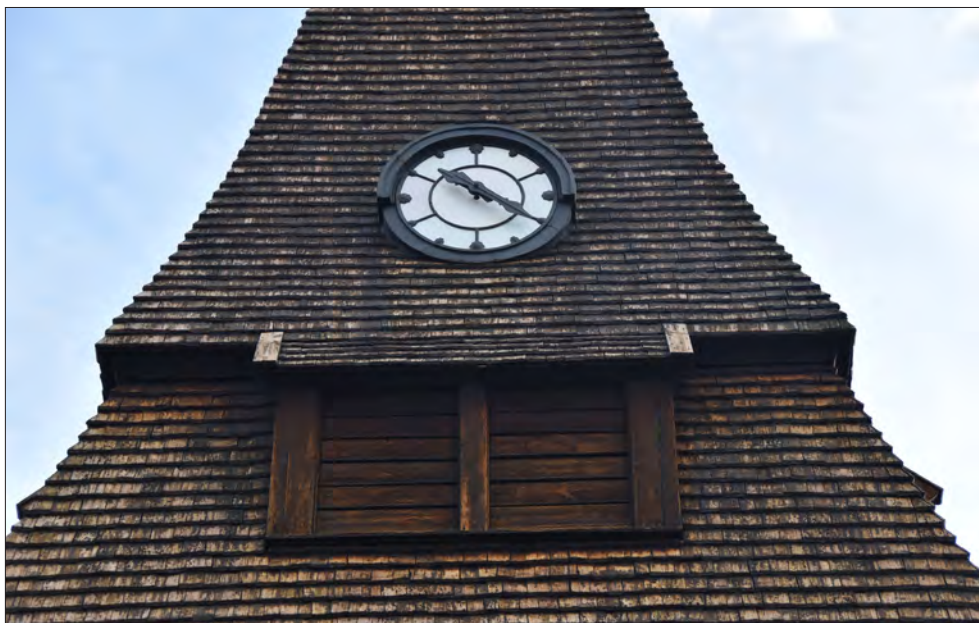
*Venjans kyrka. Torntakets spån.*

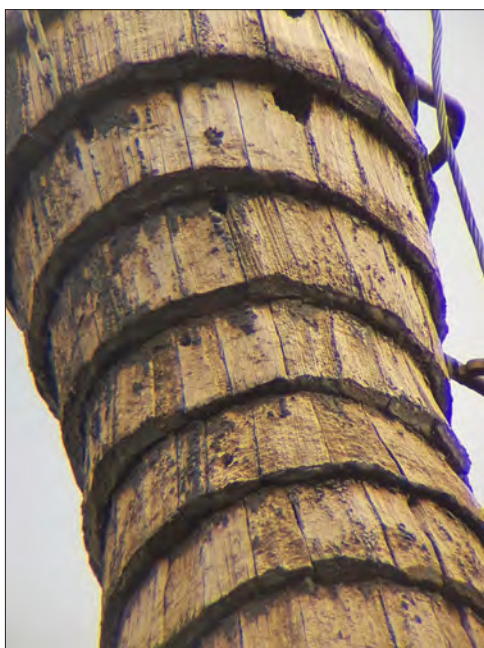
*Venjans kyrka. Huggna spån på den ovanligt utformade tornspiran.*

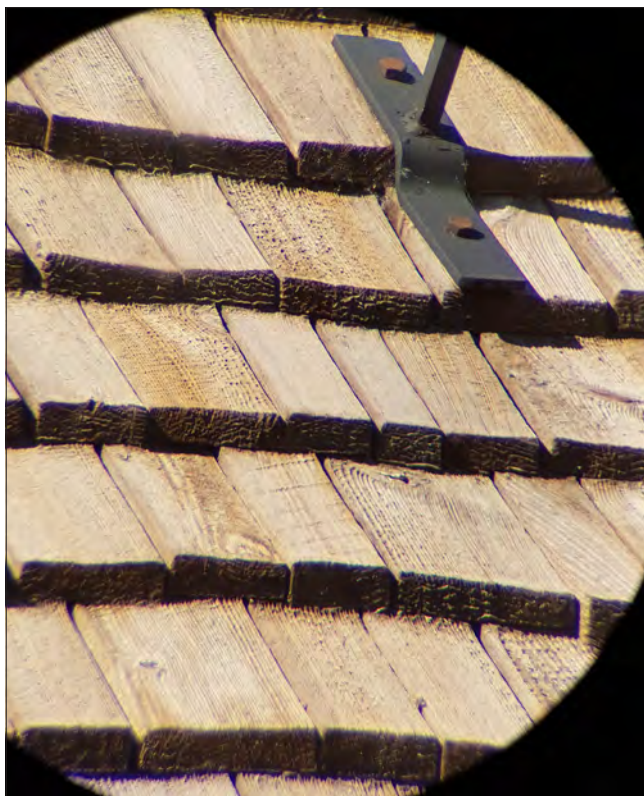
*Vika kyrka. Närbild, sågade spån på södra takfallet.*

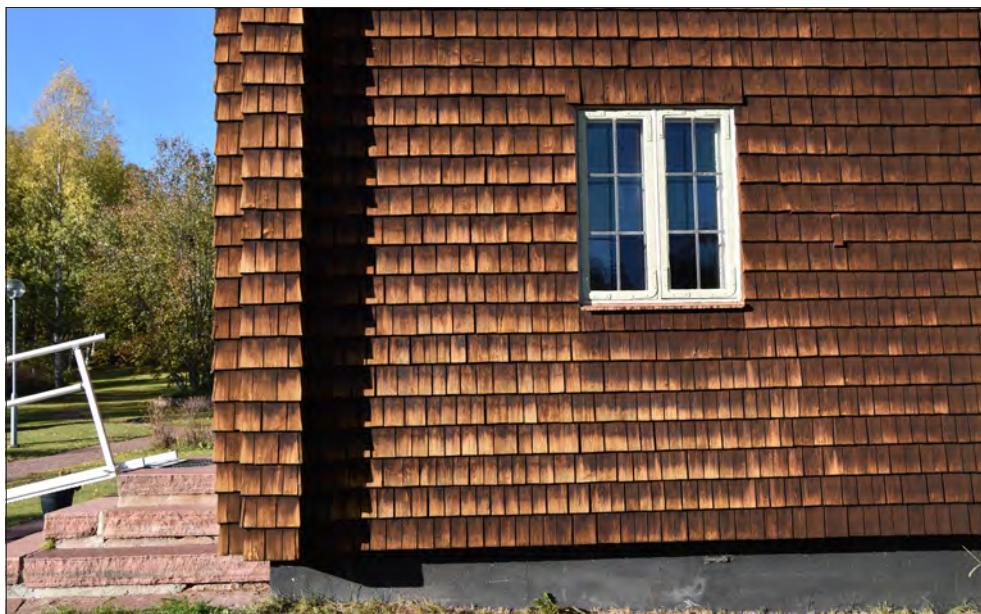
*Åsens kapell. Spånen tillkom i samband med en omfattande renovering 1953.*

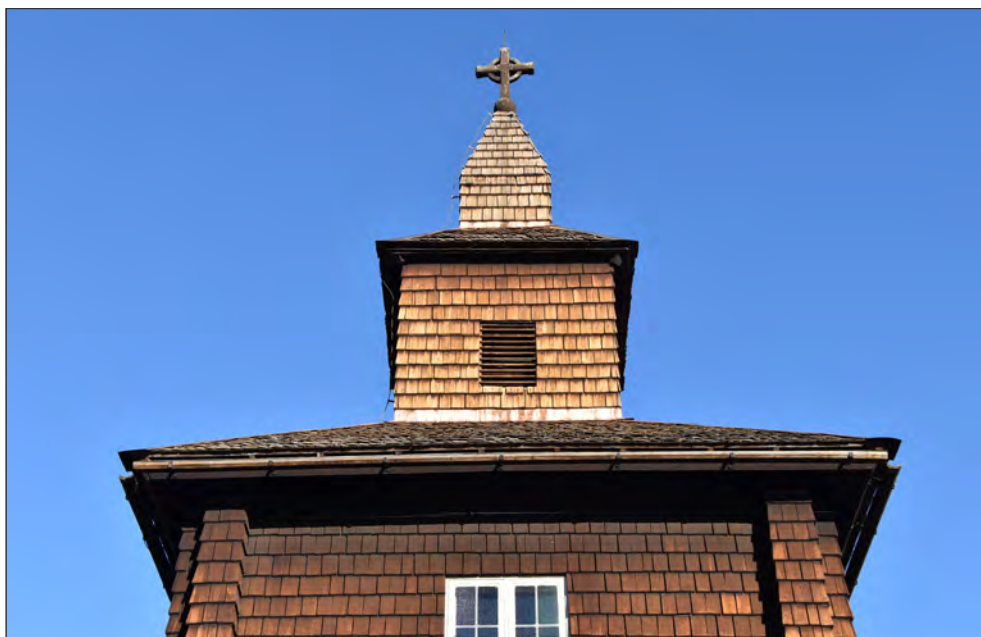
*Åsens kapell. Övre tornet med spiran. De sågade spånen från 1953 är helt dominerande.*

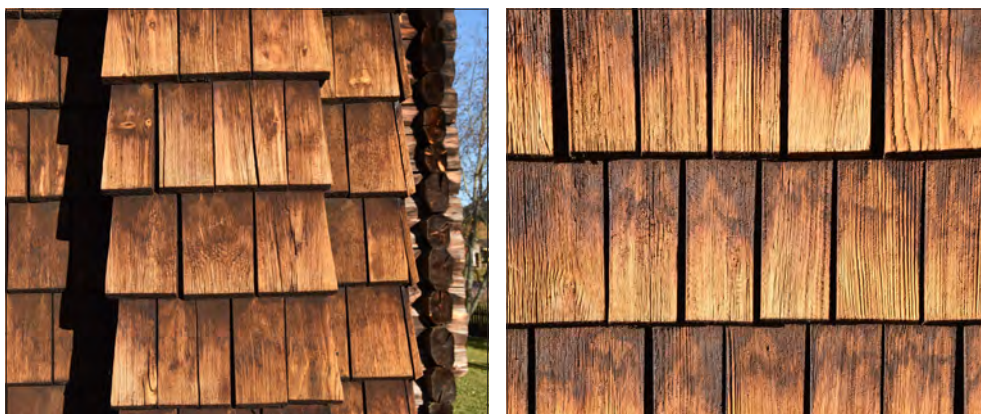
*Åsens kapell. Närbild på sågade fasadspån. Spånen har delvis liggande årsringar*

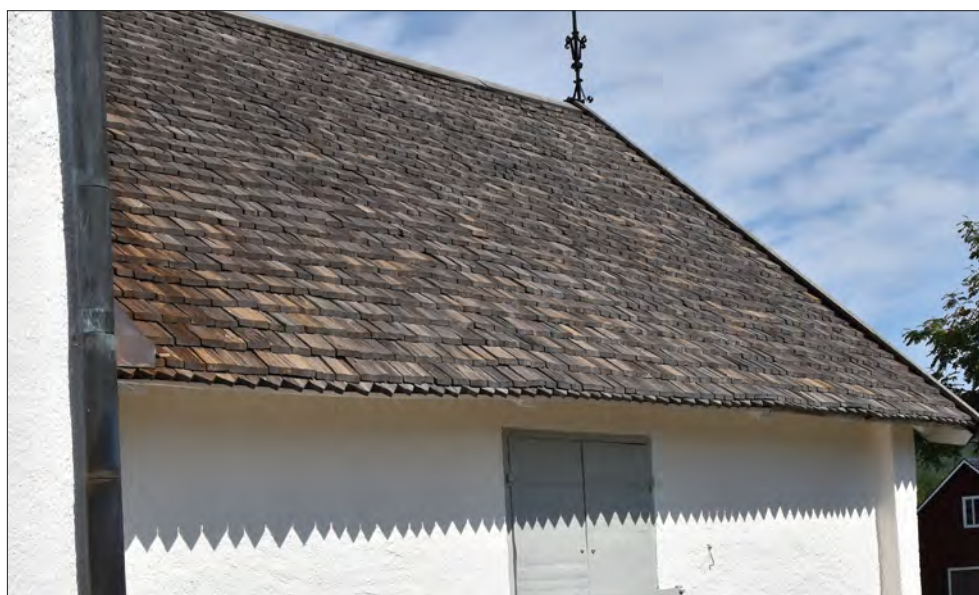
*Äppelbo kyrka. På långhustaket och sakristian återfinns klyvda furuspån från omläggningar 1997, 2012 respektive 2015.*

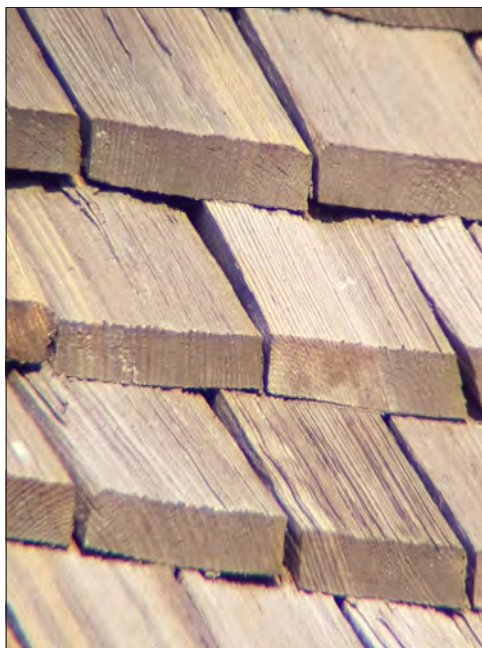
*Äppelbo kyrka. Närbild av ett parti på långhusets södra takfall, till sin helhet omlagt senast 1997.*

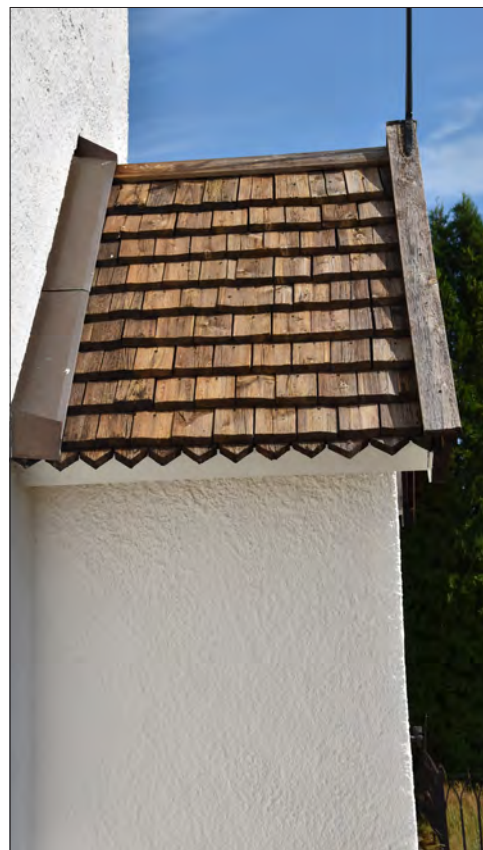
*Äppelbo kyrka. Sågade spån på den södra korentrens takfall.*

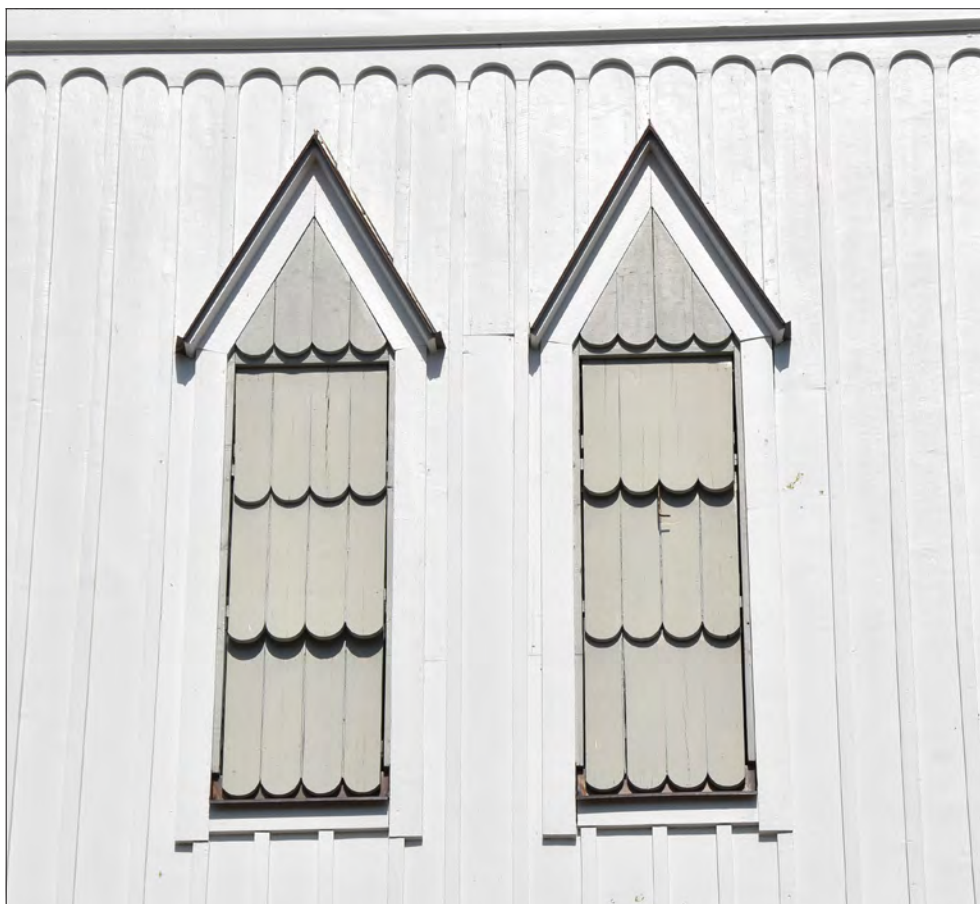
*Äppelbo kyrka. Tornets ljudluckor består av rader med vinkelingsbara, rundformade spån.*

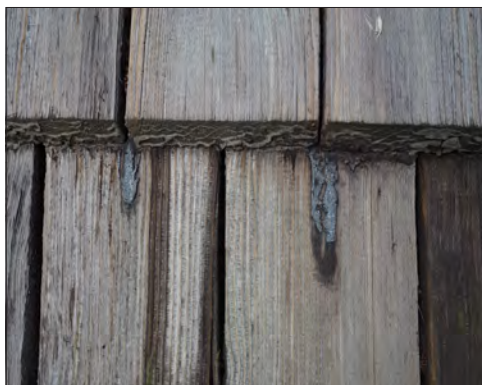
Badelunda klockstapel. Västra fasaden, rester av Toptite?

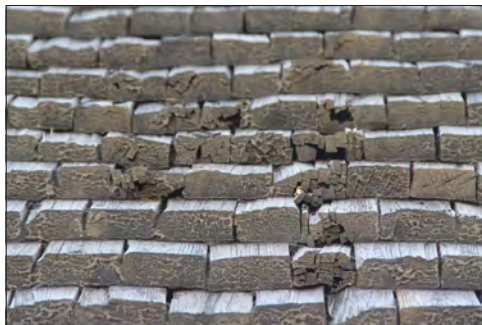
*Bergs kyrka. Östra takfallets kluvna spån.  
Rötskador synliga.*

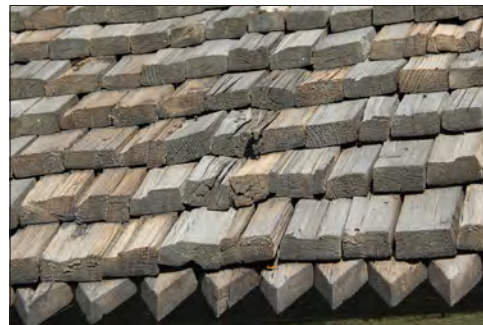
*Bergs kyrka, bårhus. Västra takfallets kluvna spån.  
Rötskador och splintved är synligt.*

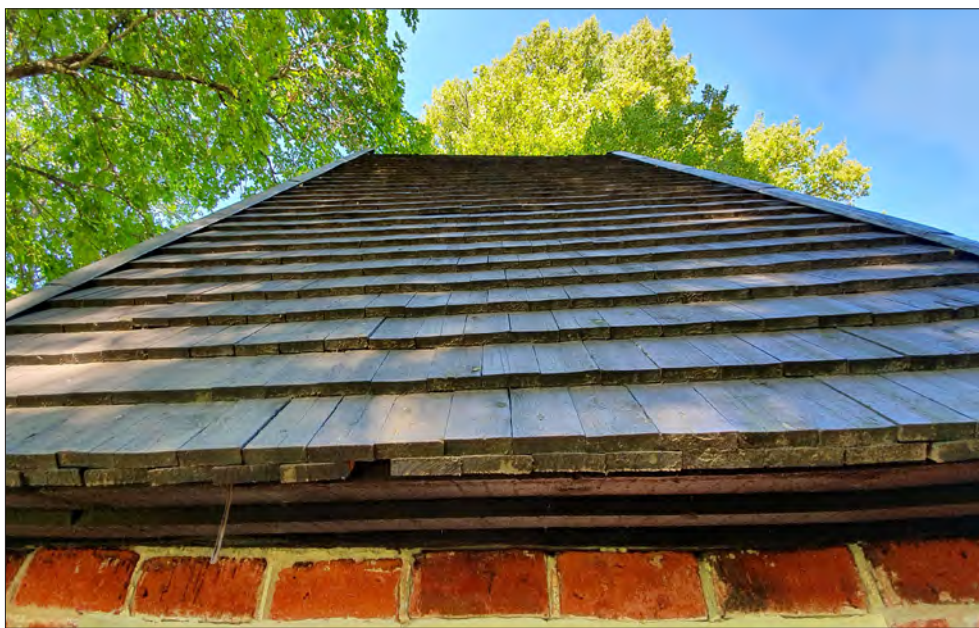
*Bro kyrka, stiglucka. Sydvästra takfallet med sågade brädlappar.*

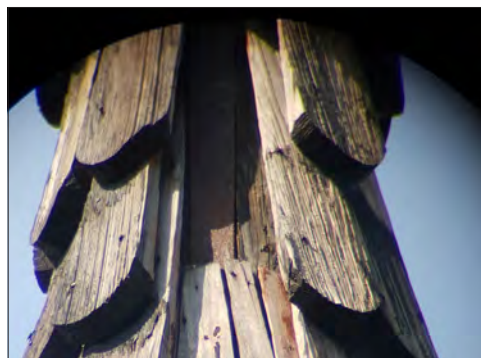
*Brukskyrkan i Fagersta, klockstapel. Högst upp på spiran har spån lossnat och röd färg syns på ett av spånen. Det finns risk för att fler spån lossnar och blåser ned.*

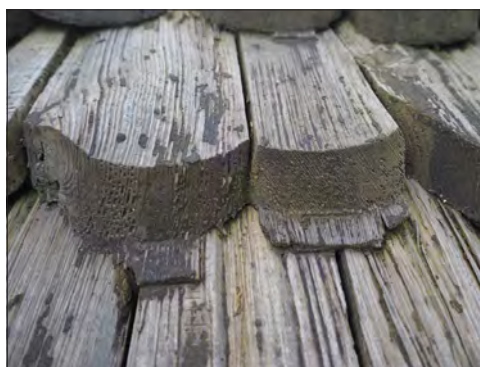
*Hovdestalunds begravningsplats. Grindstolpe 1 i söder. Spänens bas har inte sågats ordentligt.*

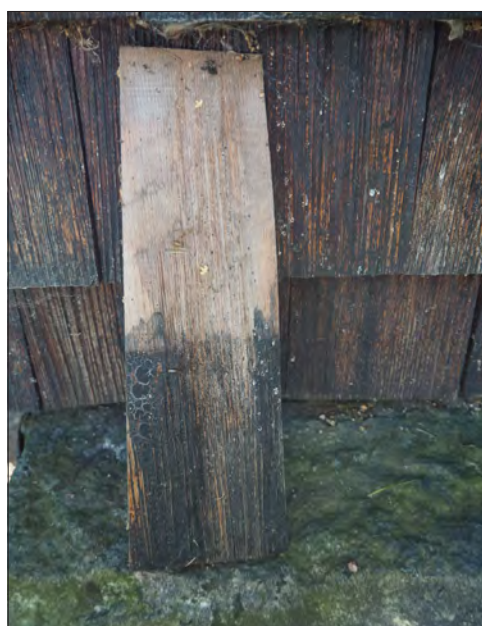
*Hovdestalunds klockstapel. Löst spån.*

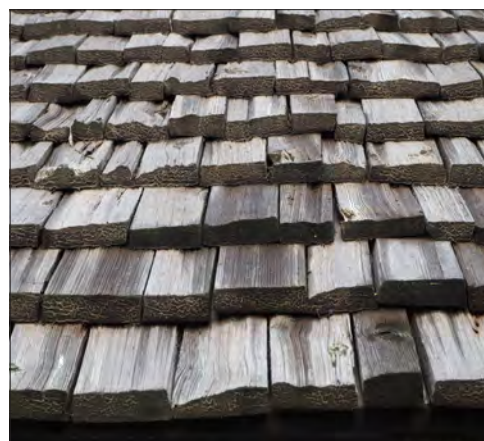
*Hubbo kyrka. Detalj av bårhusets takspån.*

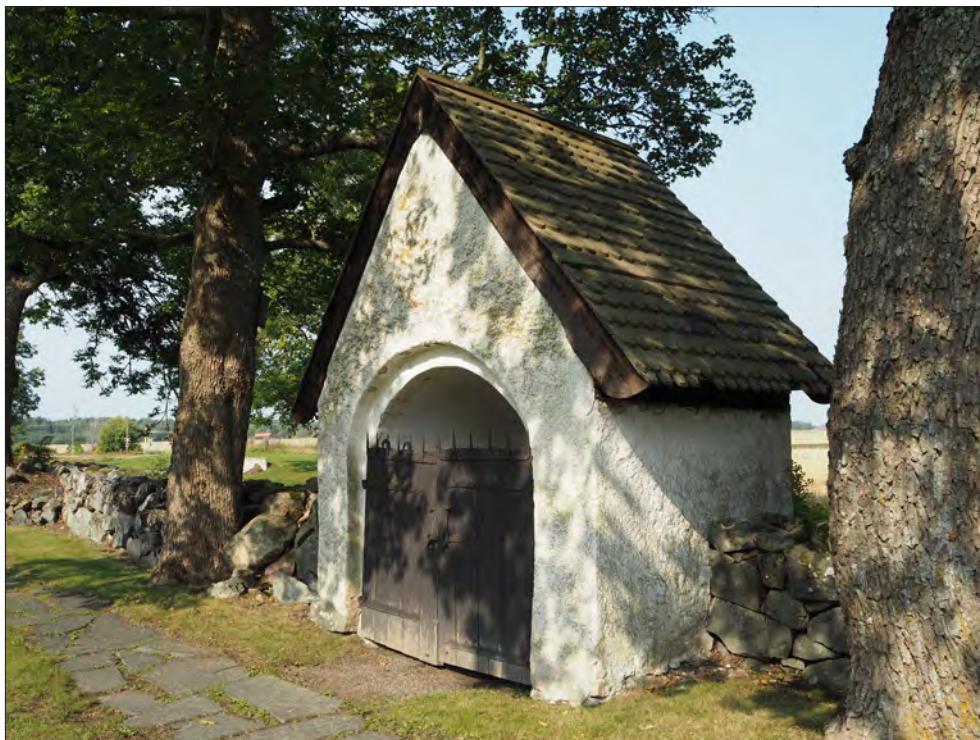
*Hubbo kyrka. Stiglucka i norr,  
saknade spån samt rötskador på östra  
takfallet. Spånen är lagda på takpapp.*

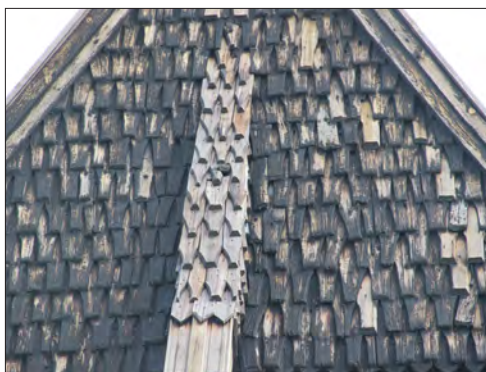
*Kung Karls klockstapel. Kikarbild på västra fasadens spån. Hål från tidigare infästning är synliga.*

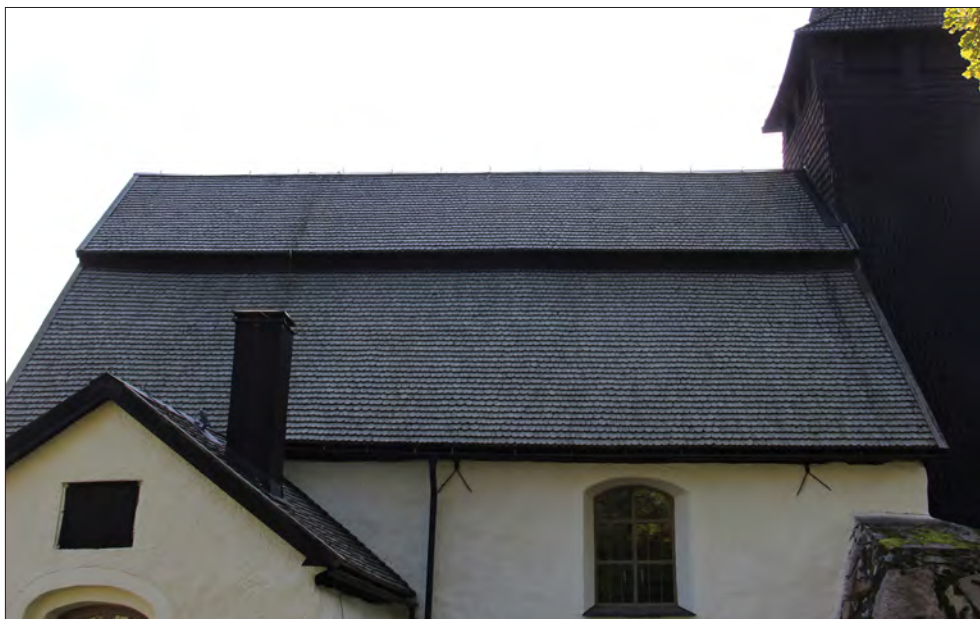
*Kungs-Barkarö kyrka. Långhusets södra takfall med klyvda och tjärdoppade spån från 1990.*

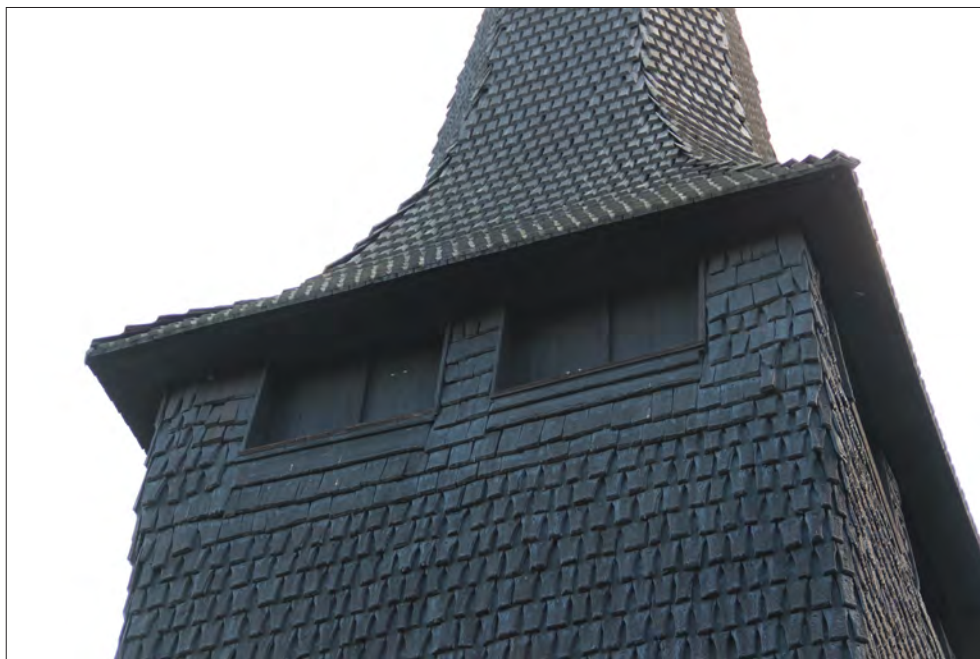
*Kungs-Barkarö kyrka. Tornets övre fasad från sydväst. Kring ljudluckorna sitter spån med rak bas. Tornet spånslogs av ryttaren Petter Forsberg år 1784. Spikhål i flera spån tyder på återanvändning så möjligen finns äldre spån.*

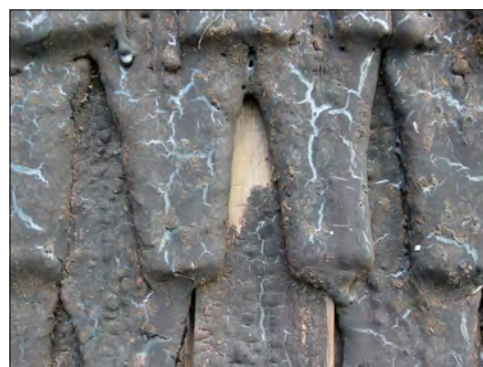
*Kungs-Barkarö kyrka. Närbild på västra tornfasadens näbbspån. Verktygsspår från bearbetning med yxa syns där tjäran inte täcker träet. Virket är tätvuxet och har stående årsringar. Tjärskiktet är bland de tjockaste inom inventeringsområdet*

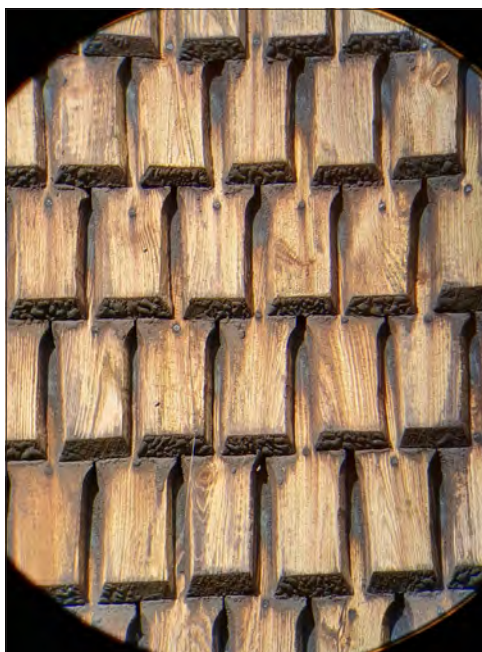
*Kungs-Barkarö kyrka. Sågade spån på tornets södra fasad. Mycket liggande årsringar och kvist i bleket.*

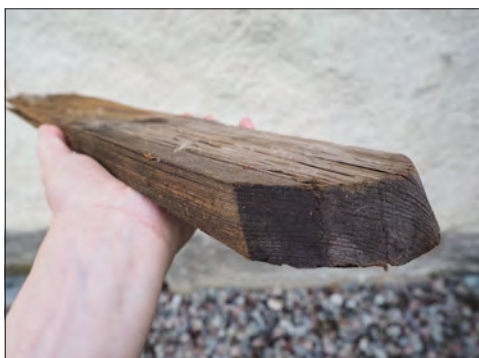
*Kärro kyrka. Löst spån sett från basen.*

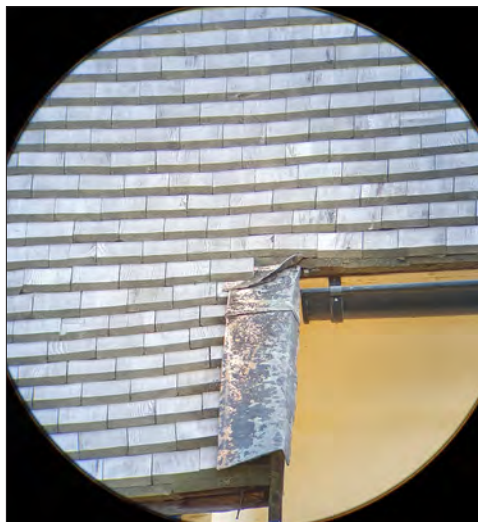
*Möklinta kyrka. Sakristian spån, eventuellt från 1982 och behandlade med kreosot.*

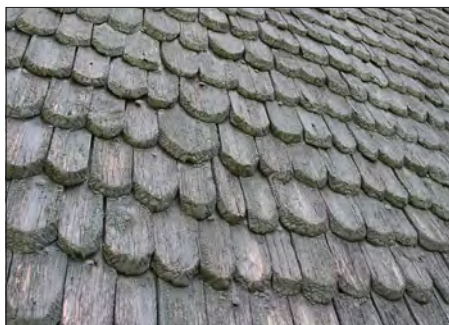
Odensvi kyrka. Trappuppgången är klädd med tjärade furuspån. Alla spån är individuella och skiljer sig åt i mått, form på rundning och tjocklek. Spånen är av hög ålder, eventuellt från 1770-talet eller är äldre än så.

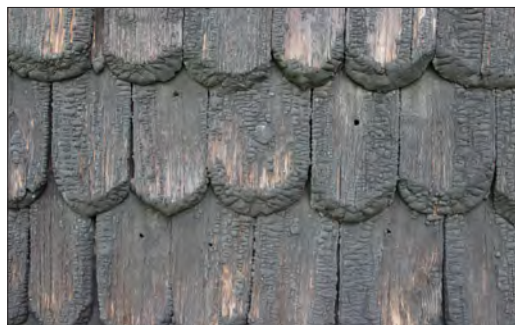
Odensvi kyrka. Fasadspånen är rundade med fasad kant och i sin helhet huggna. Virket är tätvuxet och kvistfritt. Infästningen med smidd spik är synlig och spikhålen tyder på återanvända spån. Ytbehandlingen är tjära. Spår av rött skikt finns i botten, närmst träet, är av hög ålder, eventuellt från 1770-talet eller är äldre än så.

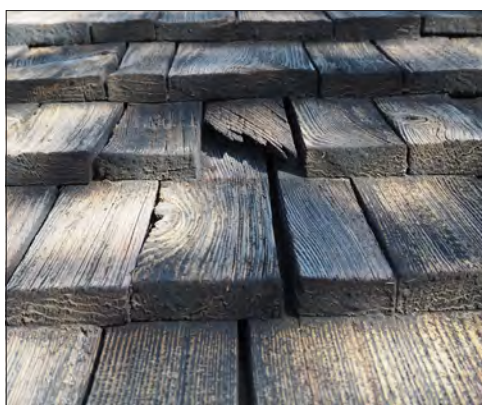
*Rytterne bårhus. Södra takfallet på bårhuset. Här finns trasigt spån med kvist.*

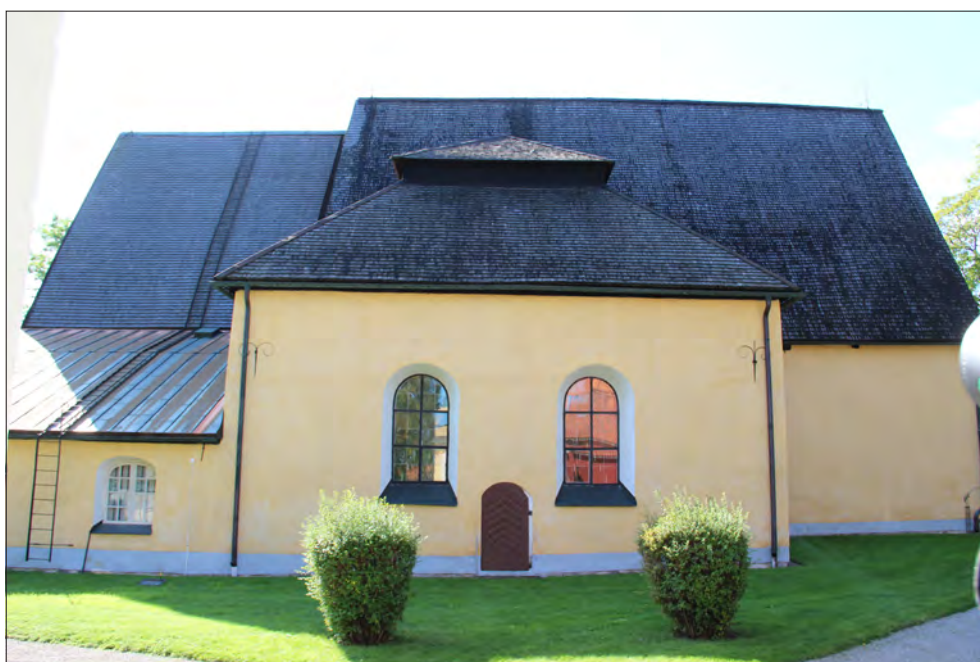
*Sala sockenkyrka. Kyrkan sedd från norr. Sex olika spåntyper bedöms förekomma på olika takfall, fyra av dem har registrerats på korsarmens sex olika takfall. Långhusets och korsarmens spåntäckning uppvisar ojämnbeter och rötskador.*

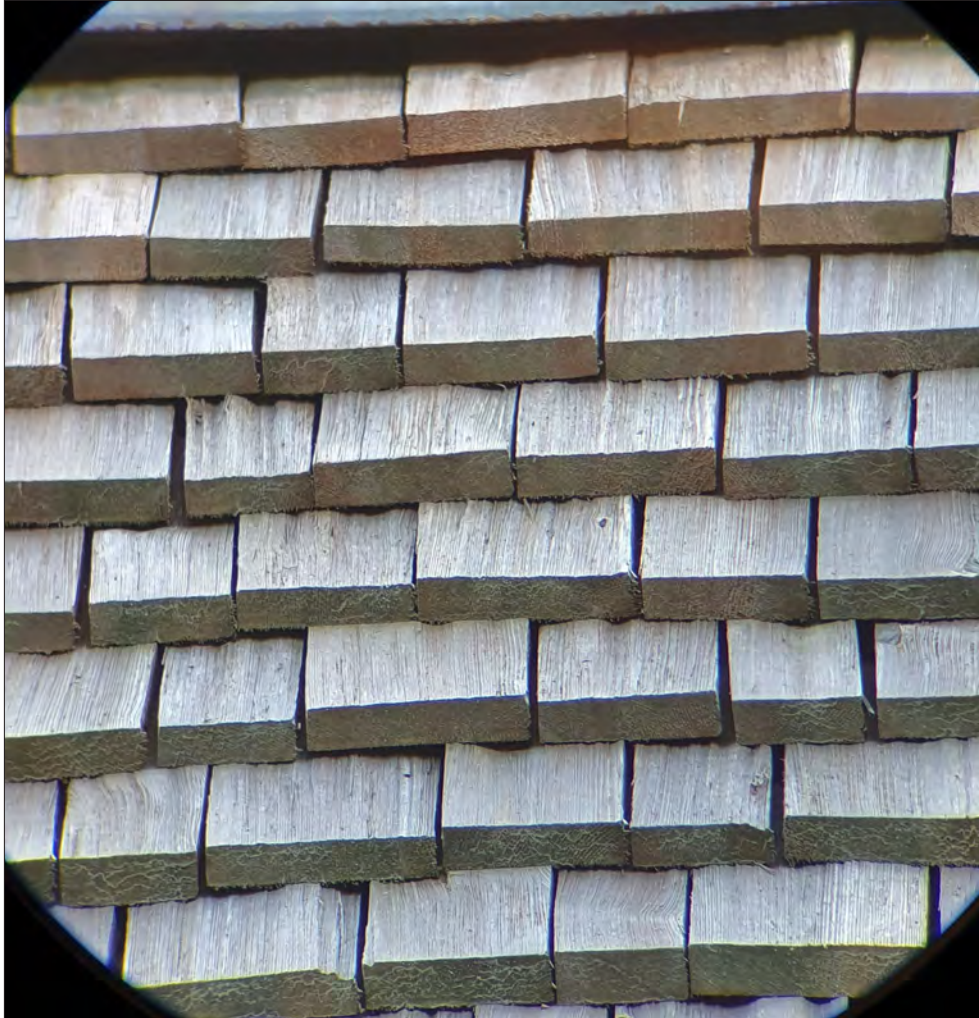
*Sala sockenkyrka. Spånen på korets norra takfall lades om i sin helhet 2010. Spånen har klyvd ovalsida och rak bas.*

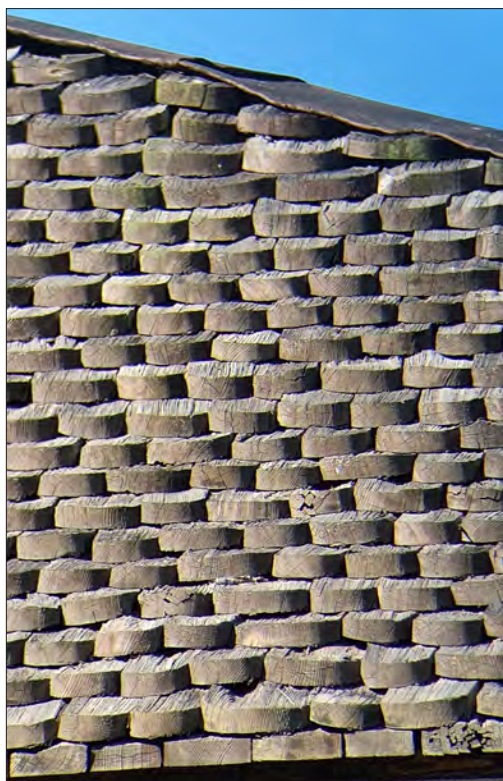
*Sala sockenkyrka. På korsarmens övre takfall mot öster ligger kluvna spån uppskattningvis lagda sent under 1900-tal eller tidigt 2000-tal.*

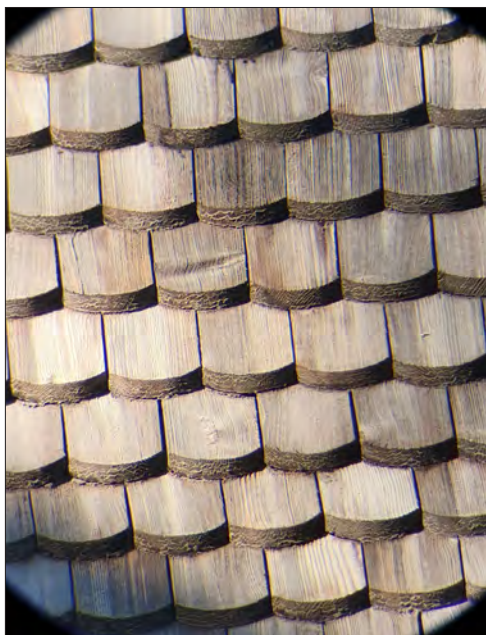
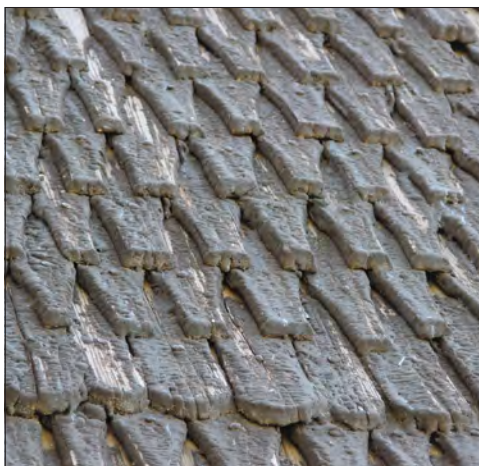
*Sala sockenkyrka. På vapenhusets västra takfall ligger huggna näbb- och rundformade spån i mönstertäckning. Taktäckningen är en av de äldsta i Västerås stift och kan vara 1600–1700-tal. Taksån av så hög ålder är unikt.*

*Sala sockenkyrka. På korsarmens nedre östra takfall ligger sågade spån. Virket är relativt fritt från kvistar, har stående årsringar och är överlag tätvuxet.*

*Sala sockenkyrka. På vapenhusets östra takfall lades nya kluvna spån 1998 och enligt entreprenadbandningarna ”spån i likadant utförande som på vapenhusets västra takfall”. De visuella skillnaderna är dock stora på grund av att virke, bearbetning, mått, infästning samt tjärans skikt avviker från den östra sidans.*

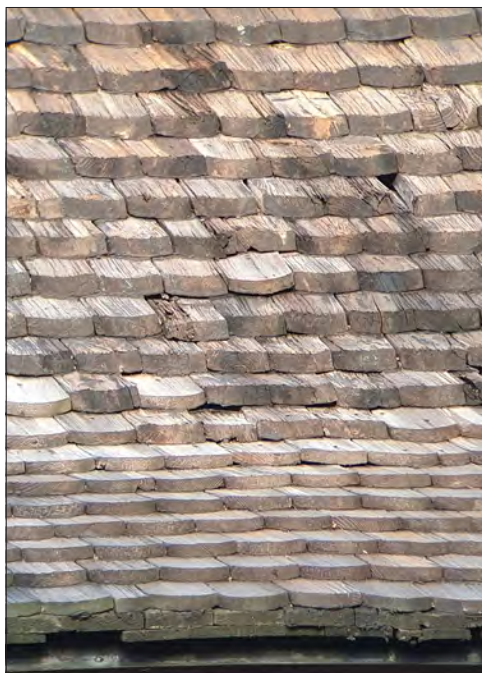
*Sala sockenkyrka. På klockstapelns tak ligger eroderade sågade spån. På de nedre slacka partierna har lagningar utförts med sågade spån i tunnare dimensioner.*
