# STAVSPÅN I VÄSTERÅS STIFT

Inventering av spåntäckta tak och fasader

Lisa Skanser

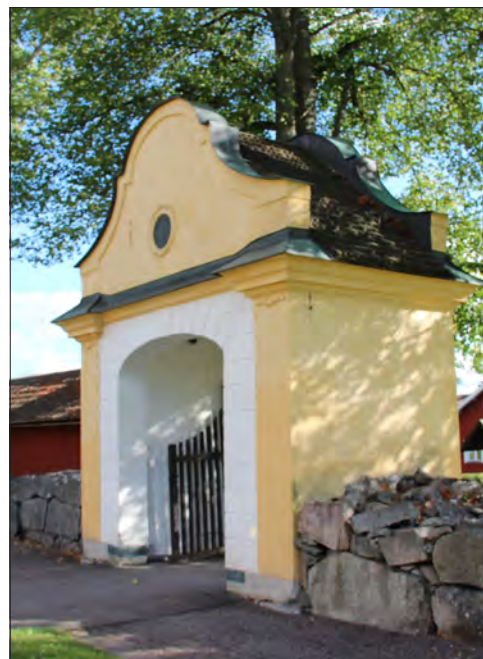
*Sala sockenkyrka. Stigluckornas tak är täckta med kluvna rundade spån från omkring år 2000. Bilden visar södra stigluckan.*

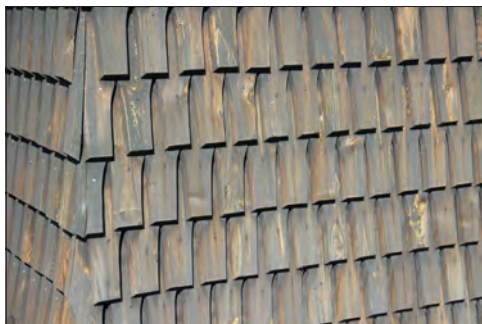
*Sura gamla kyrka. Sågade fasadspån från 2003, virket är kvistrikt och har en hel del splintved.*

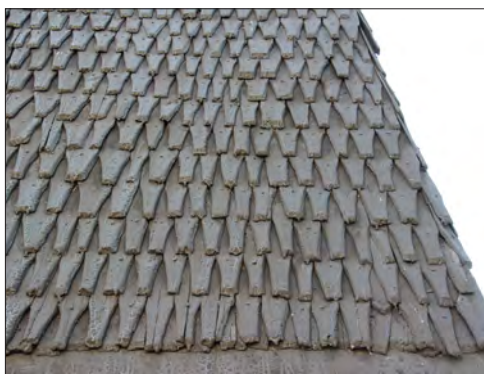
*Svedvi klockstapel, nedre delen av norra fasaden. Tjocka tjärskikt gör det svårt att se detaljer om virket samt hur spånen framställts. Sannolikt har de huggits med yxa.*

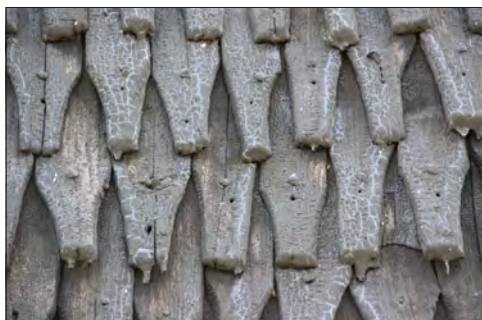
*Svedvi klockstapel, närbild på spån på norra fasaden. Mängden spikhål vittnar om att de antingen är återanvända eller att de har demonterats och återmonterats.*

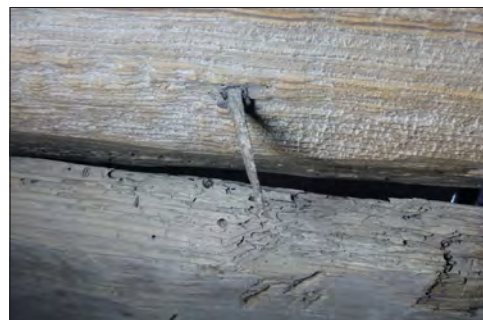
*Äldre typ av spånspik som fotograferats från klockstapelns insida (av Bengt Bygdén). Spiken har rektangulär lägg och spetsig udd. Den rektangulära läggen gör att spiken inte splittrar virket när den vänds tvärs mot träets fiberriktning som bilden visar.*

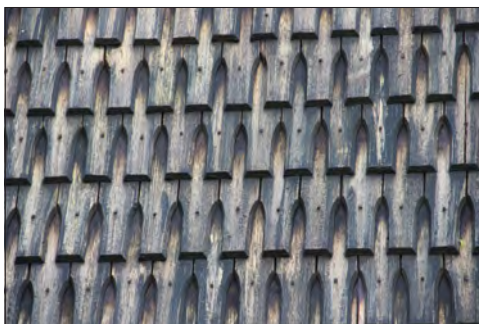
*Svedvi klockstapel. Kikarbild på de näbbformade spånen på norra fasaden som sannolikt är de äldsta. Notera den triangulära formen på näbbens fasade bas. Hål av grova dimensioner skulle kunna vara från en tidigare infästning av tränaglar/träplugg.*

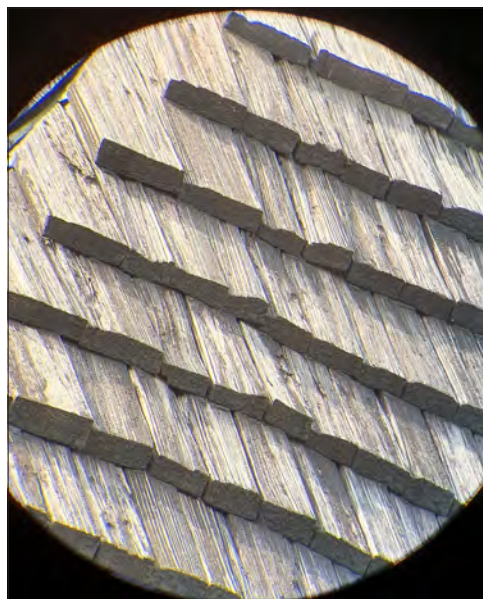
*Säby klockstapel. Detalj, östra takfallet, kluvna spån av äldre typ jämfört med de på norra takfallet. Likadana spån finns åt väster.*

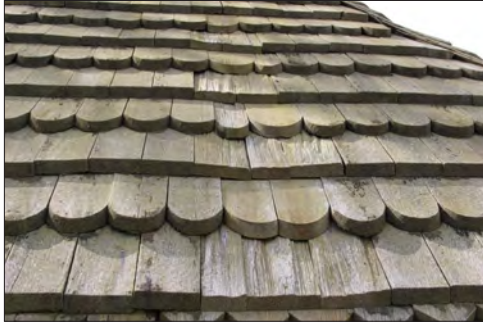
*Tillberga kyrka. Sågade spån med ilagningar av kluvna, västra stickluckan.*

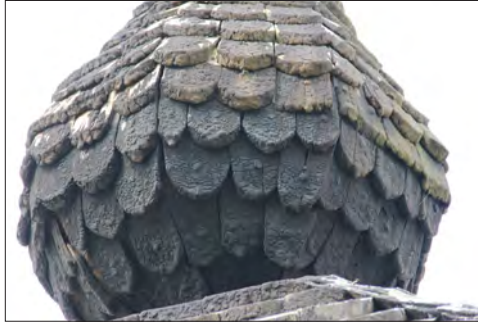
*Tillberga kyrka. Närbild på äldre bevarade huggna spån på takdekorationens undersida, där finns även spår av röd nyans. Norra sticluckan.*

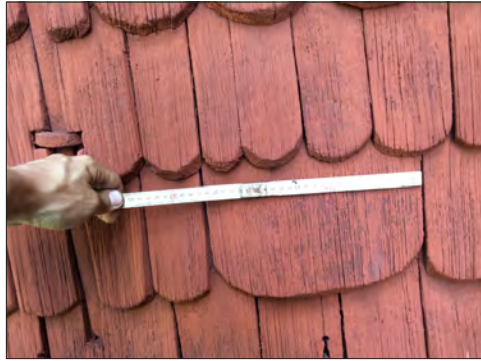
*Hjulsjö kyrka. Eroderade gamla och mycket tunna spån.*

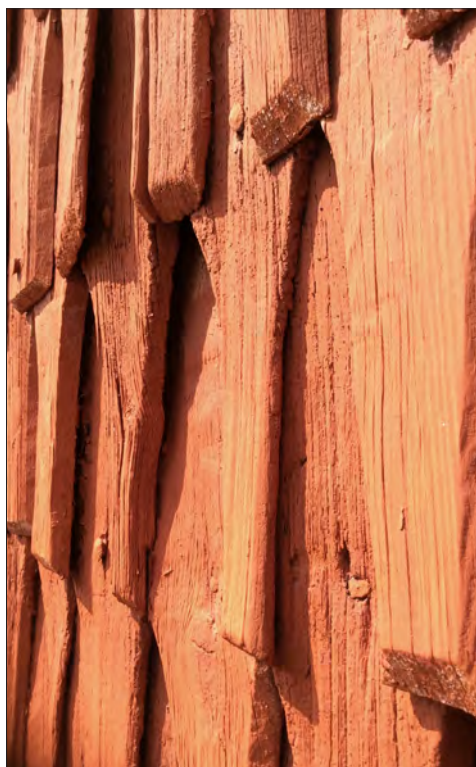
*Hällefors kyrka. Vissa spån har eroderat och blivit mycket tunna.*

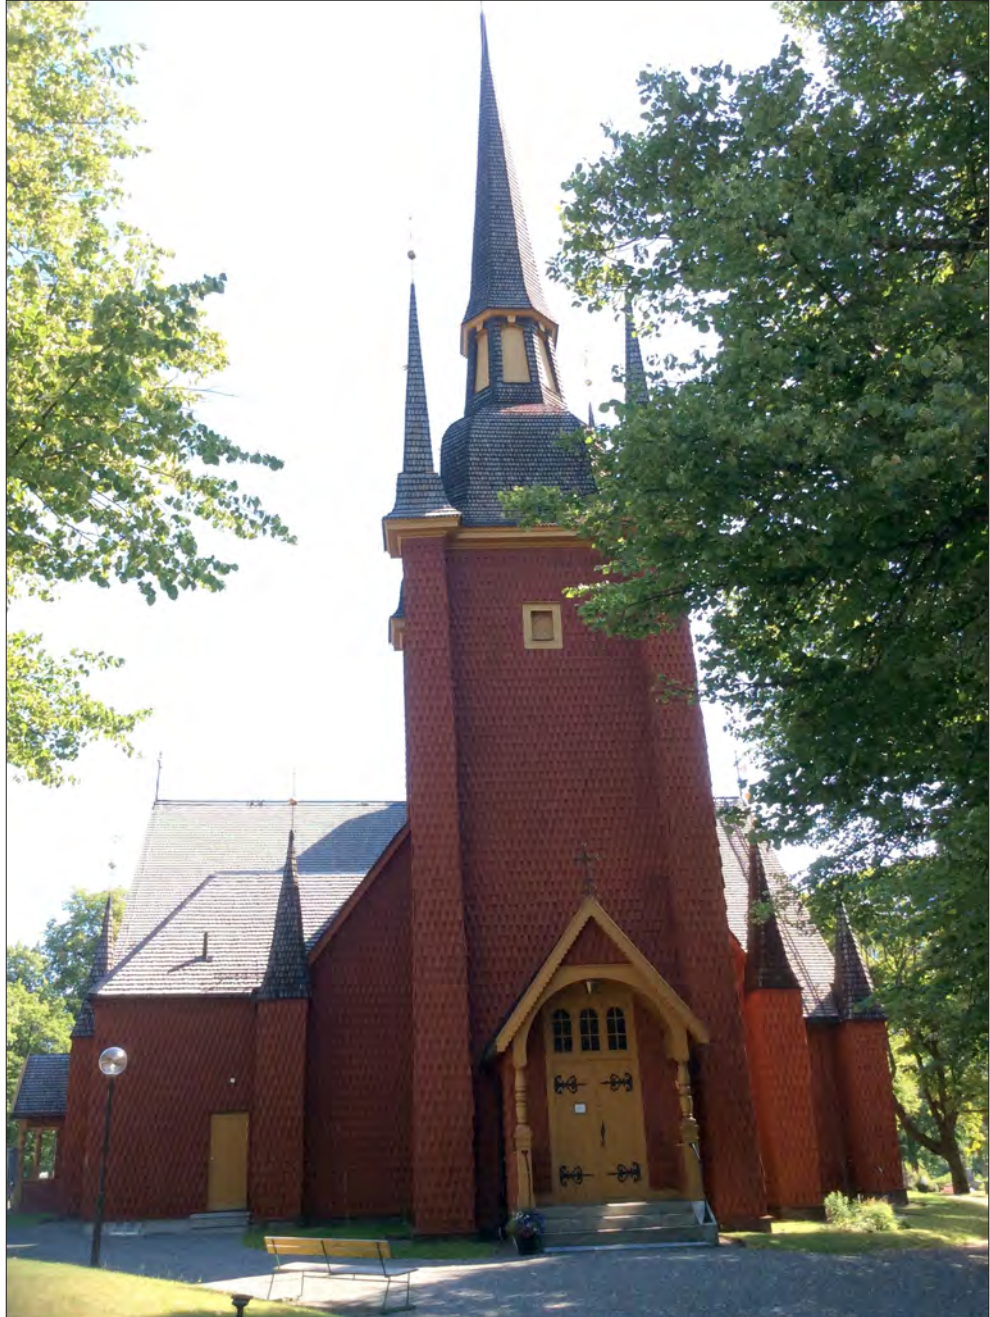
*Ljusnarsbergs kyrka från väster.*

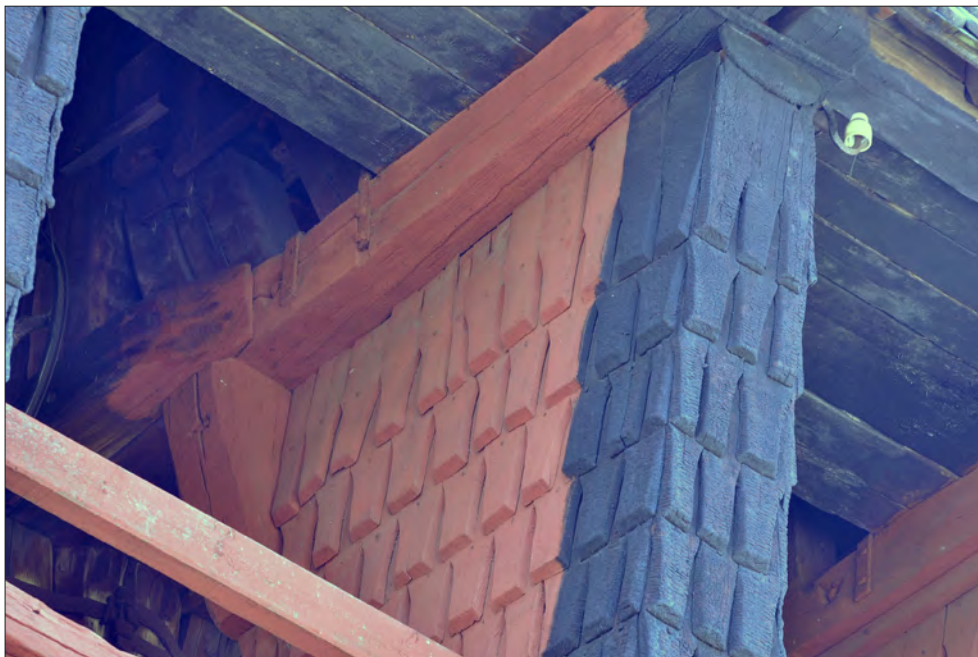
*Ljusnarsbergs klockstapel. Spånklädda ljudöppningar i klockhuv.*
