# Medeltida taklag i Västerås stift

LISA SKANSER

I denna rapport presenteras projektet *Medeltida taklag i Västerås stift*, etapp I och II. Projektet genomfördes eftersom Västerås stift upplevt ett behov av ett kunskapsunderlag rörande takkonstruktioner i stiftets äldsta kyrkor. I tidigare framtagna kunskapsunderlag saknas, i de flesta fall, uppgifter om taklagens ålder och kulturvärden. Projektet kan sägas utgöra en fördjupning av den kunskapsuppbyggnad som startade med kyrkokaraktäriseringarna i Västerås stift under 2000-talets början. Det utgör också ett komplement till vård- och underhållsplanerna.

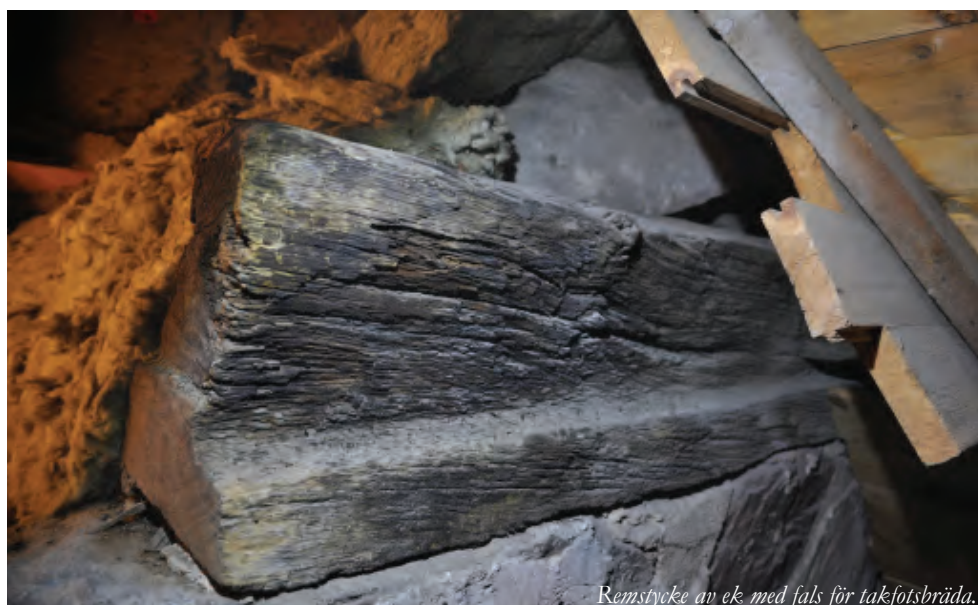
Remstycke av ek med fals för takfotsbräda.

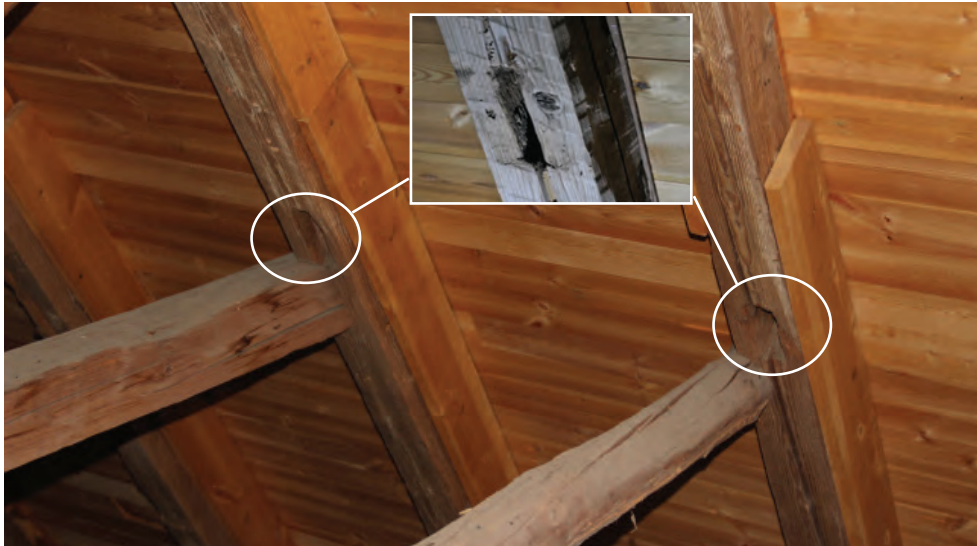
*Bilden ovan visar tapphål i höghenen, eventuellt efter intappade saxade stödben från en förmodad äldre konstruktion.*

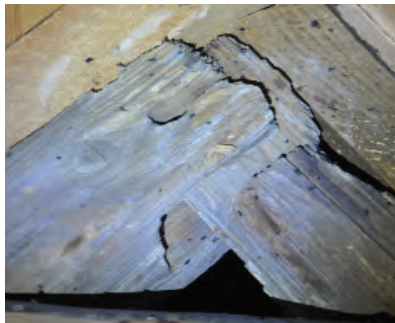
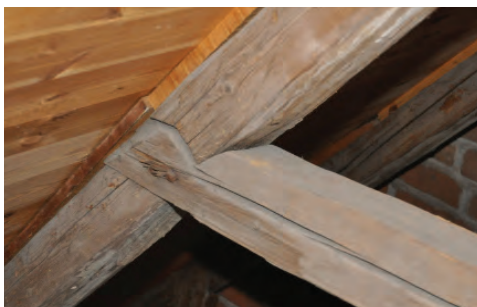
*Knutning med nacke i vapenhuset från tidigt 1400-tal. Skyddsbränning på en av höghenen över koret.*  
*Foton: Daniel Eriksson.*

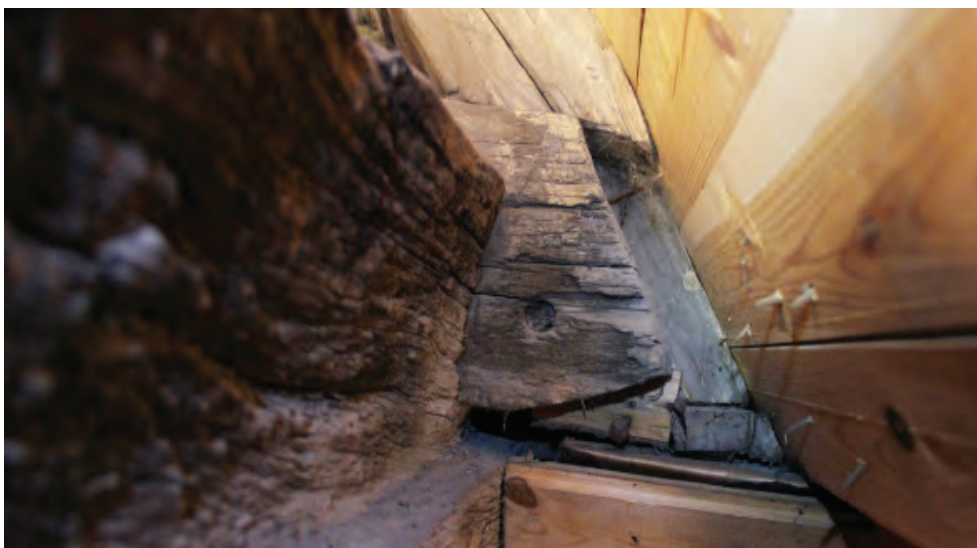
*Stickhjalke av ek med uppsvängd undersida.*

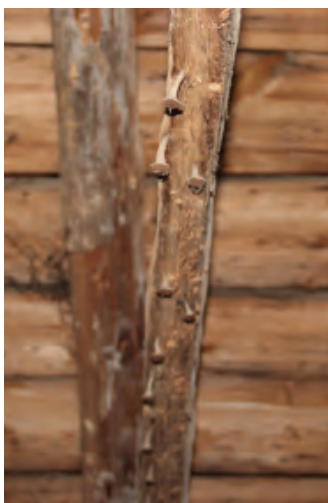
*Dubbla rader av spik i valvribba.  
Tyder på att geeralskarv funnits i  
tunnvalvet.*

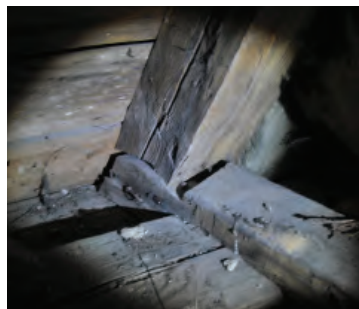
*Knut med nacke i förbindningen  
högben - stickbjälke.  
Foto: Daniel Eriksson.*

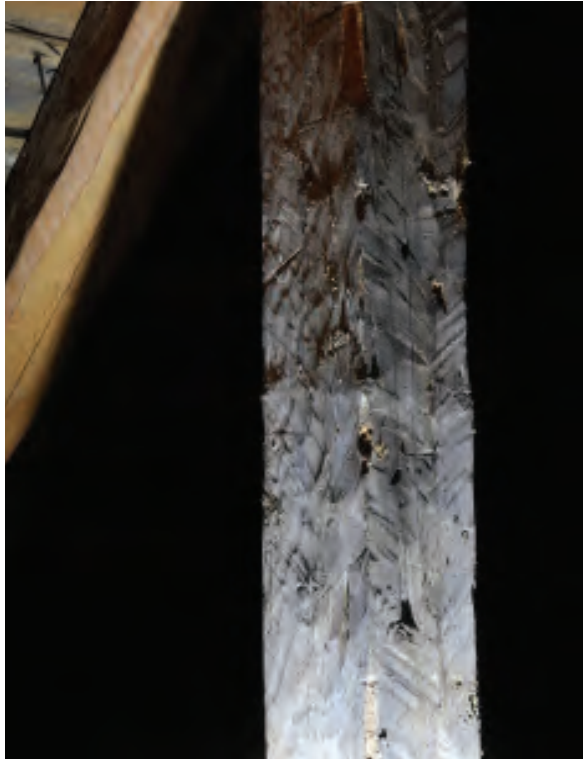
*Sprättäljt stödben i långhuset, återanvänt virke. Foto: Daniel Eriksson*

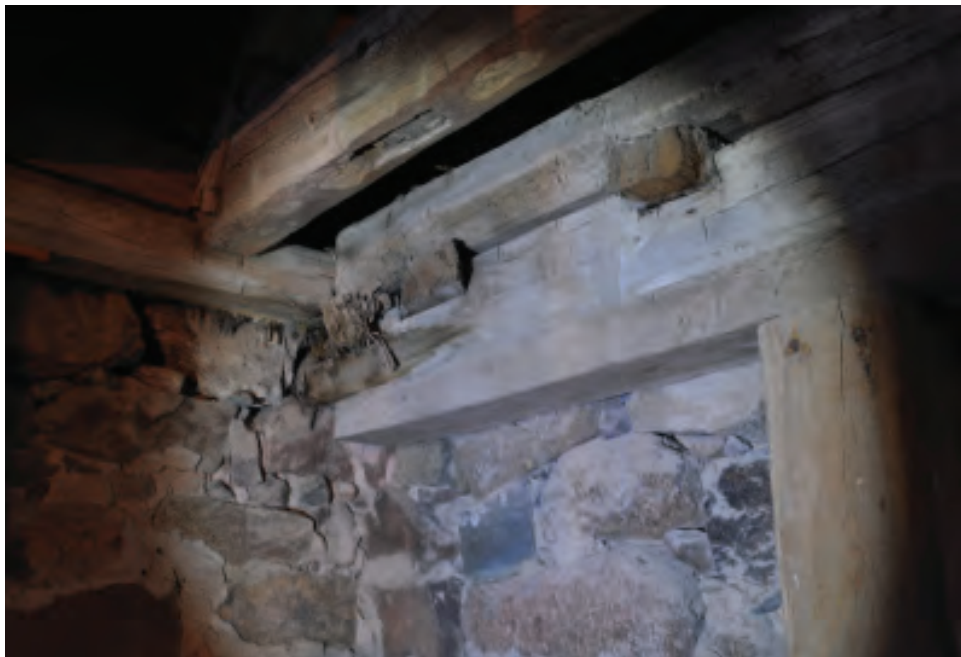
*Del av konstruktion i tornet som indikerar att en tornhuv funnits tidigare. Foto: Daniel Eriksson*

**Tolkning:** Delar av tornkonstruktionen kan vara ursprunglig. De tre mittersta bjälkarna, ramverket och de lapade stödbjälkarna. Sluthuggning är en ålderdomlig teknik, förekomma grovt sett mellan 1400 och 1600-tal. Nedanför och över ramverksdelen förekommer sekundära konstruktionsdelar. T ex är bjälkar upplagda i fönsternischer.

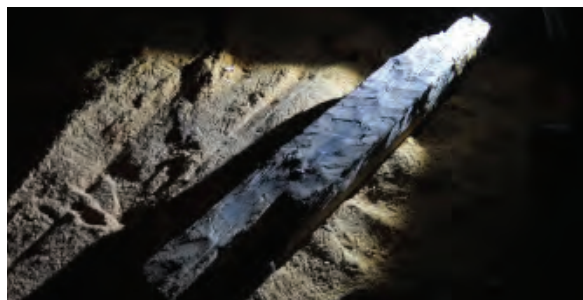
*Lösfynd av fyrkantsbilad, sprättäljd 5-tumsbjälke.*

**Övriga fynd:** En rest av fyrkantshälad 5 tum bjälke påträffad vid takfoten, södra takfallet. Behuggningen liknar sprättäljning, men snedställd. Vid urtag för hopfogning sitter en kraftig smidd spik vars ena sida är platt.

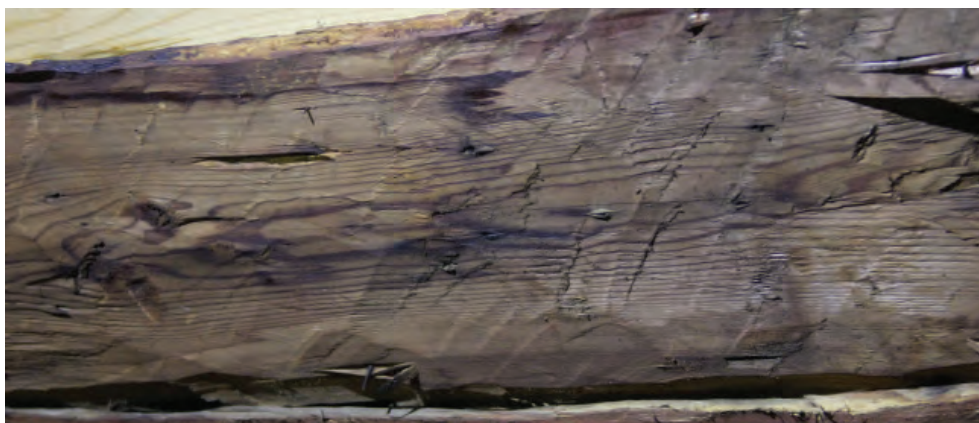
*Återanvänd, huggen trobräda i södra takfallet.*

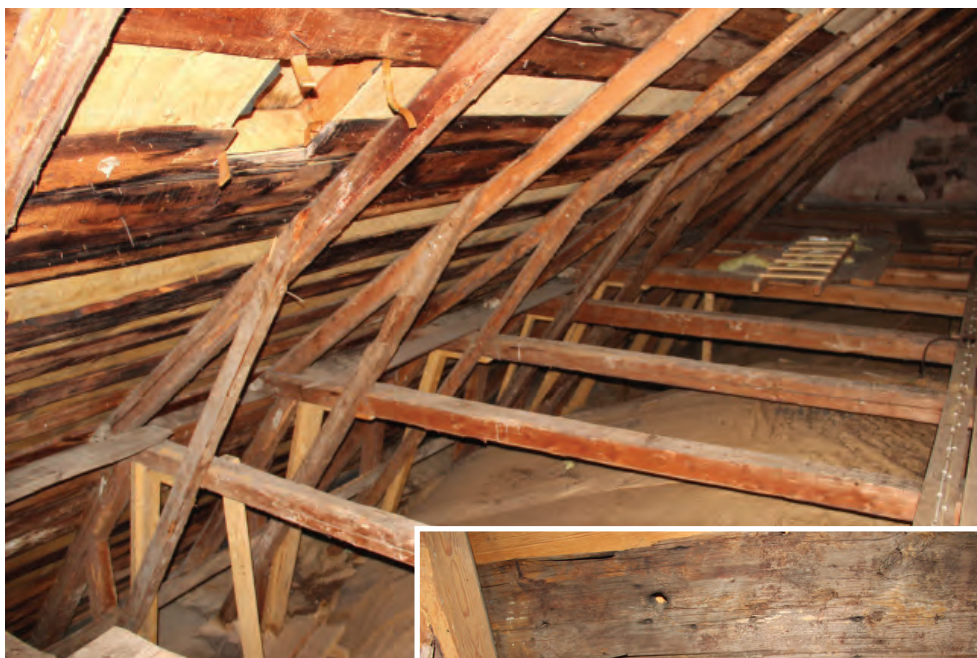
Högben, stödben och strävor är återanvända från ett tidigare medeltida taklag. De äldsta delarna av taktron kan vara från 1200-talet. I taktron finns dymlingshål.

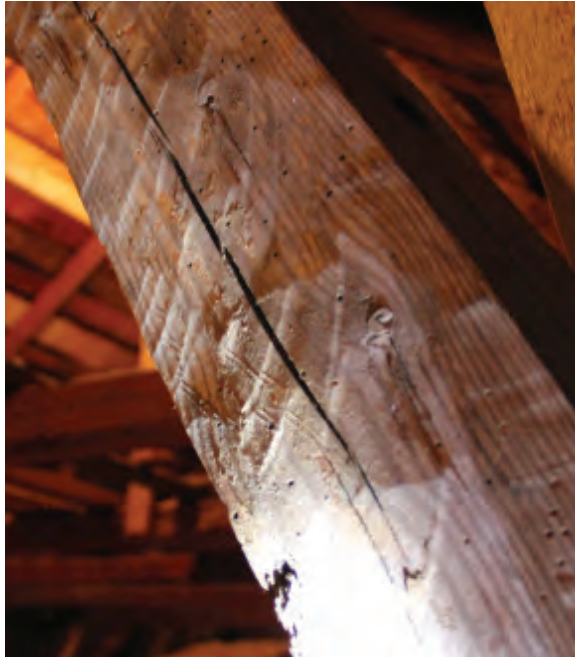
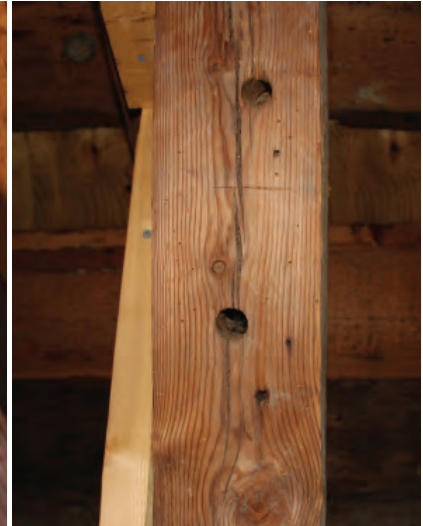
*Spröttjält högben med dymlingshål, återanvänt som sträva.*

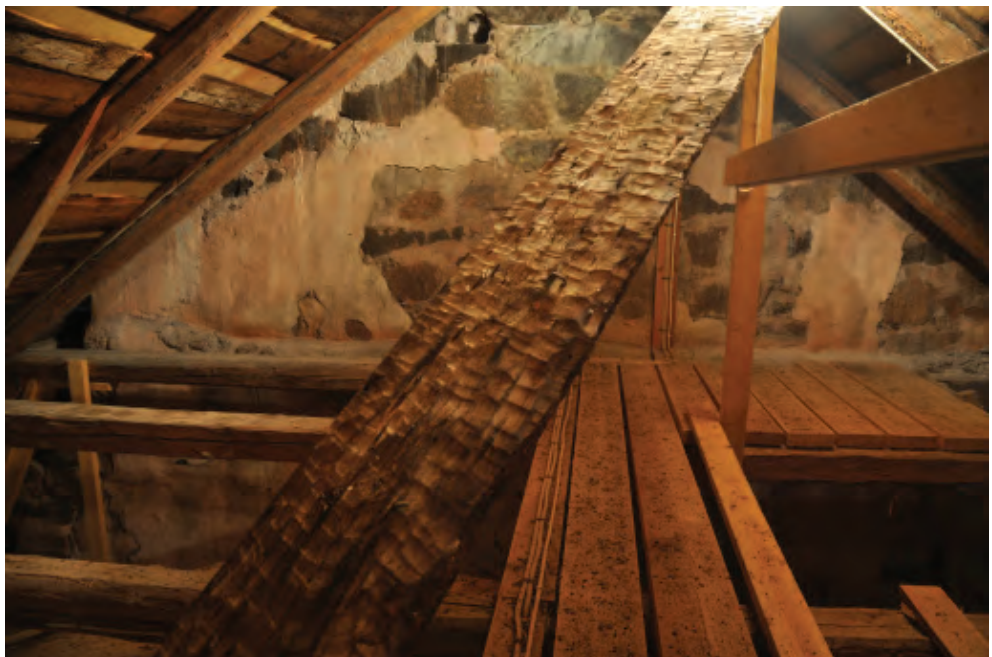
**Övrigt fynd:** I mitten över långhusvindens hanbjälkar, mot södra takfallets sida, ligger gammal taktro upplagd. På den står säckar med undanstädad virke i mindre delar. Säckar bör gås igenom innan de lastas.

*Taktrobräda som låg upplagd på banhjälkar, eventuellt 1200-tal. Foto: Daniel Eriksson.*

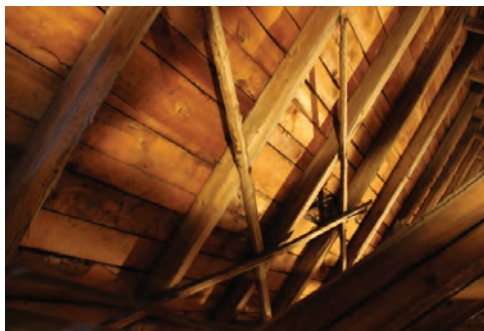
Förstyvning av takstolarna gjorda med granslanor.

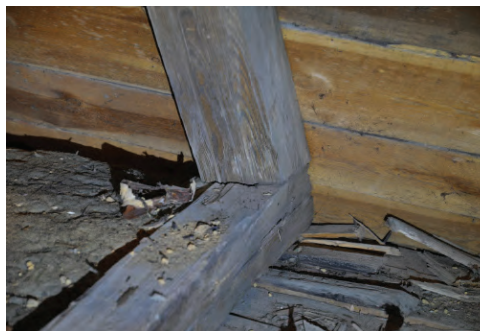
Stickbjälken lagd över remstyckena utan knuthak.  
Foto: Daniel Eriksson.

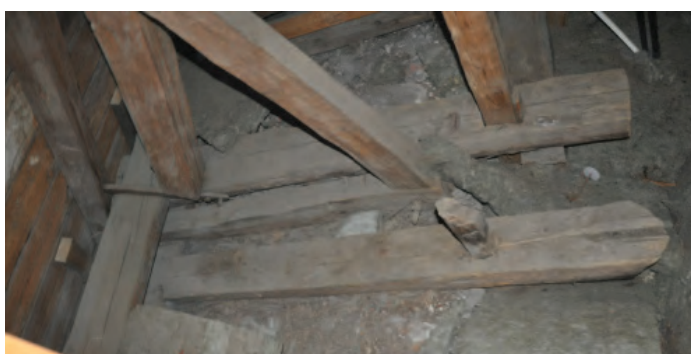
*Bjälke med lax i remstycket och stopplanka innanför muren. Foto: Daniel Eriksson.*

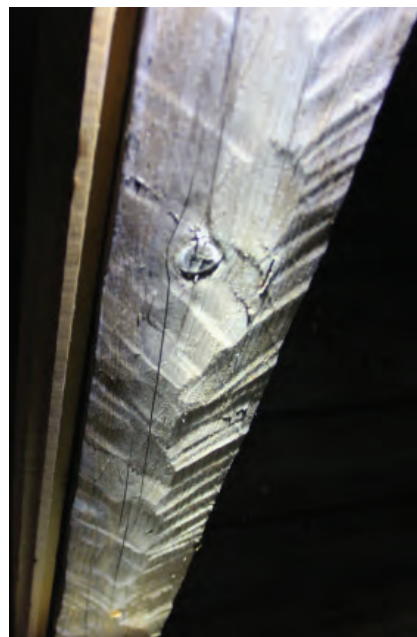
*Till höger en bild på buggspår i ett högben i vapenhuset.*

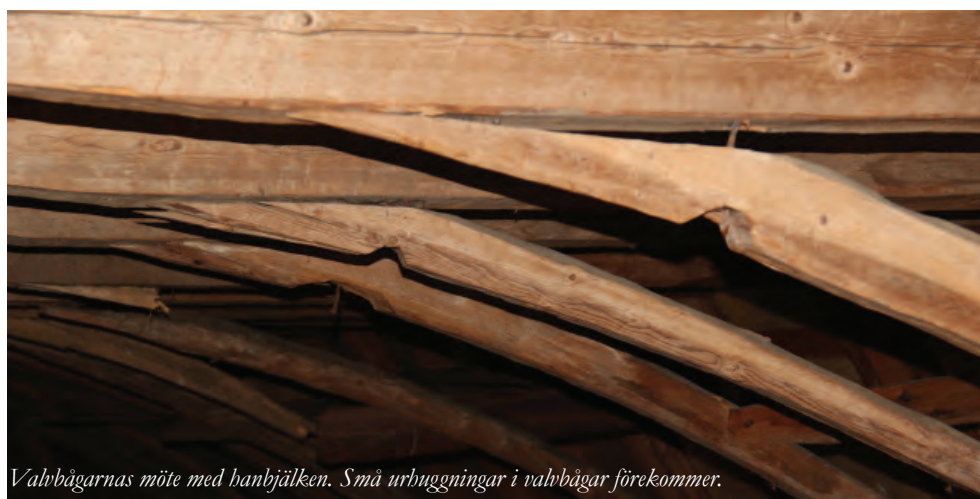
*Valvbågarnas möte med hanbjälken. Små urbuggningar i valvbågar förekommer.*

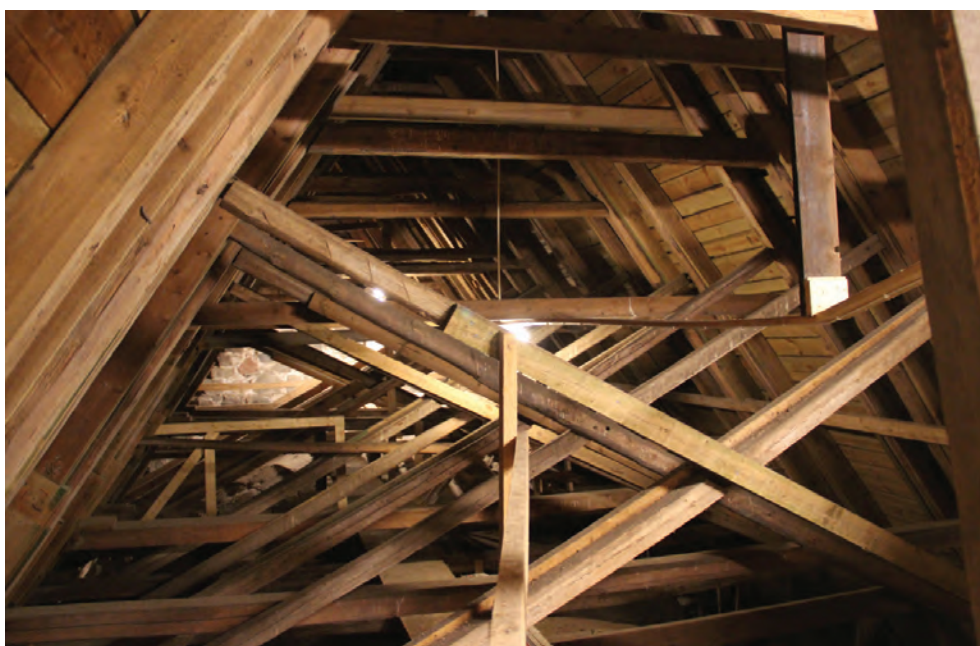
*Ett virrvarr av virkesdelar, sekundära försärkningar, landgångsvirke och kabelbrädor över långhusvinden.*

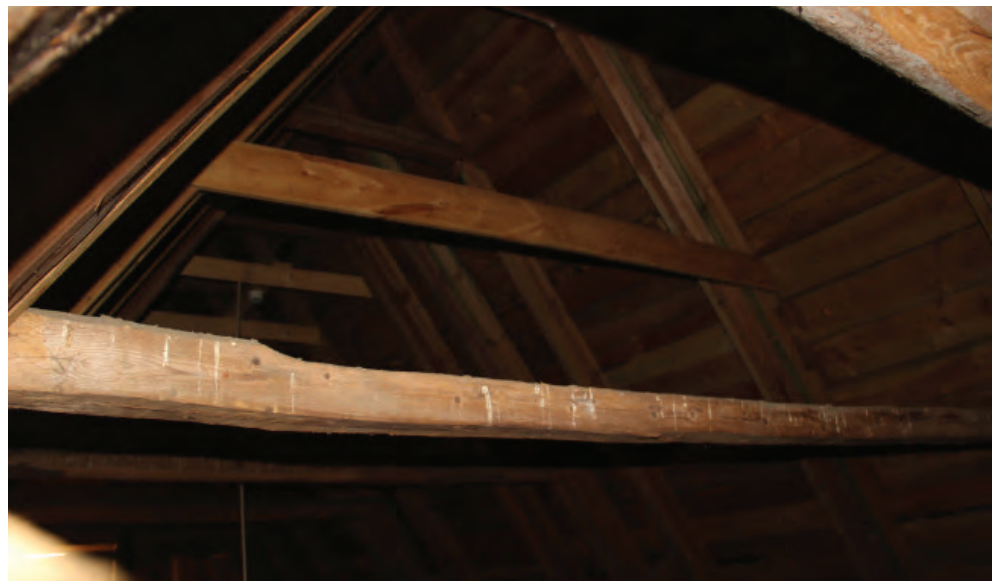
Före detta avsmalnat högben återanvänt som hanbjälke över långhusvinden.

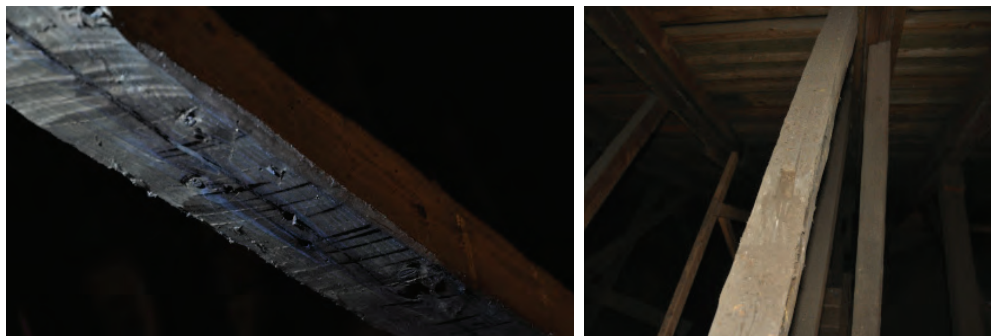
Det f.d. högbenet är sprätttält, i end sidan syns spikhål och på andra sidan ett tapphål. Foton: Daniel Eriksson.

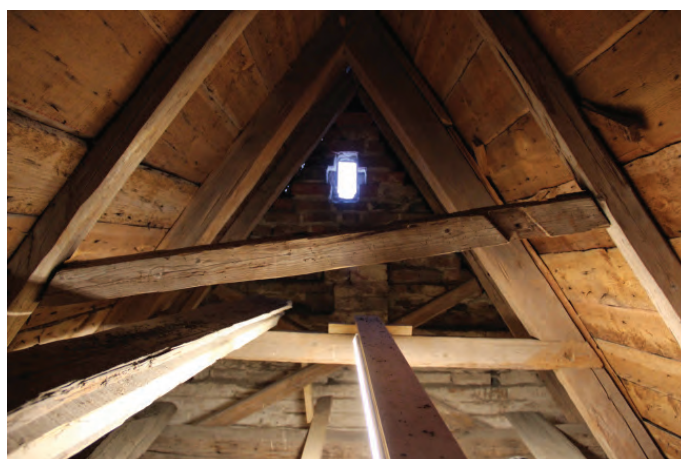
| Undersökt Byggnadsdel | | Beskrivning: |
|---|---|---|
| Vapenhus | X | En återanvänd del finns, ev. högben fr romansk kyrka, eller stödben. Språttält. Troligen äldre än 1250. Ca 4 tum i genomsnitt. Mått spilhål varför den kan ha varit högben. I tidigare urtag finns spår av spilhål. En av hanbjälkarna är även den troligen 1200-tal. Krysssträvor i södra delen är troligen senmedeltida. |

En återanvänd virkesdel i vapenhuset.

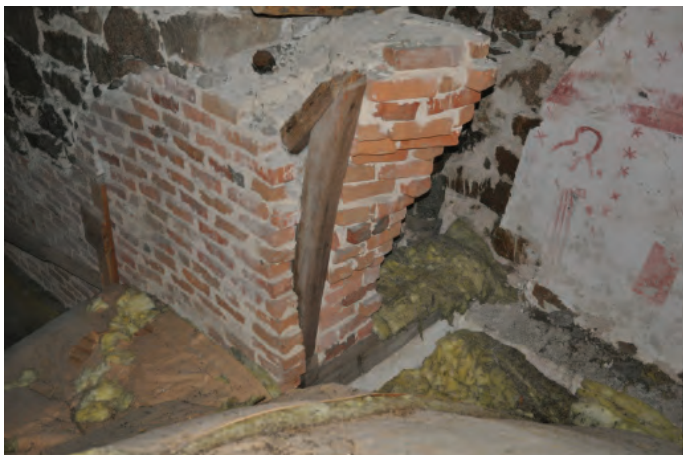
| Undersökt Byggnadsdel | Beskrivning: |
|---|---|
| Långhus | X Enstaka bevarade medeltida delar. Remstycke, valvbåge och del av ev. högben. Yttre och inre remstycke i norra delen av långhuset finns under isoleringen. Endast mindre del av yttre remstycket har bevarats längst i öster, rötskadat. Del av ev. högben, sprättäljt, dymlingsrester och ett urtag för ett ev. stödben. |

*Bilden till vänster visar rest av remstycke, valvbåge och högben i kyrkans nordöstra del. Foto: Daniel Eriksson.*

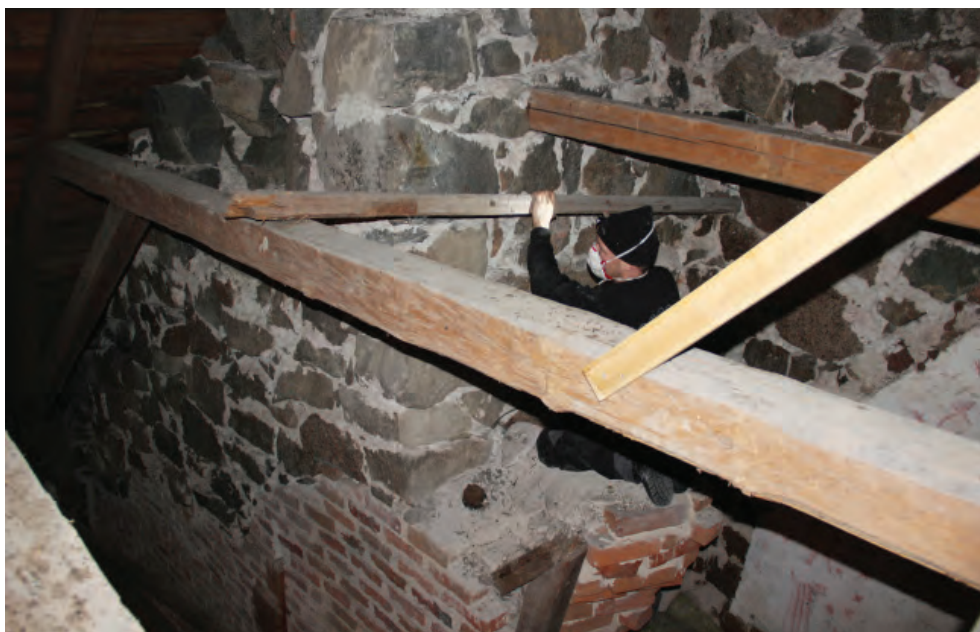
*Daniel undersöker en rest av ett f.d. högben som kan vara från 1100-talet.*

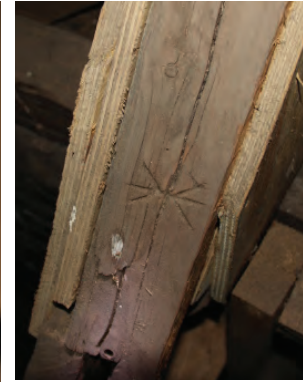
*Munktorp långhus. Bomärke eller timmermansmärkning på högben. Notera att träskivor skruvats i dess sidor.*

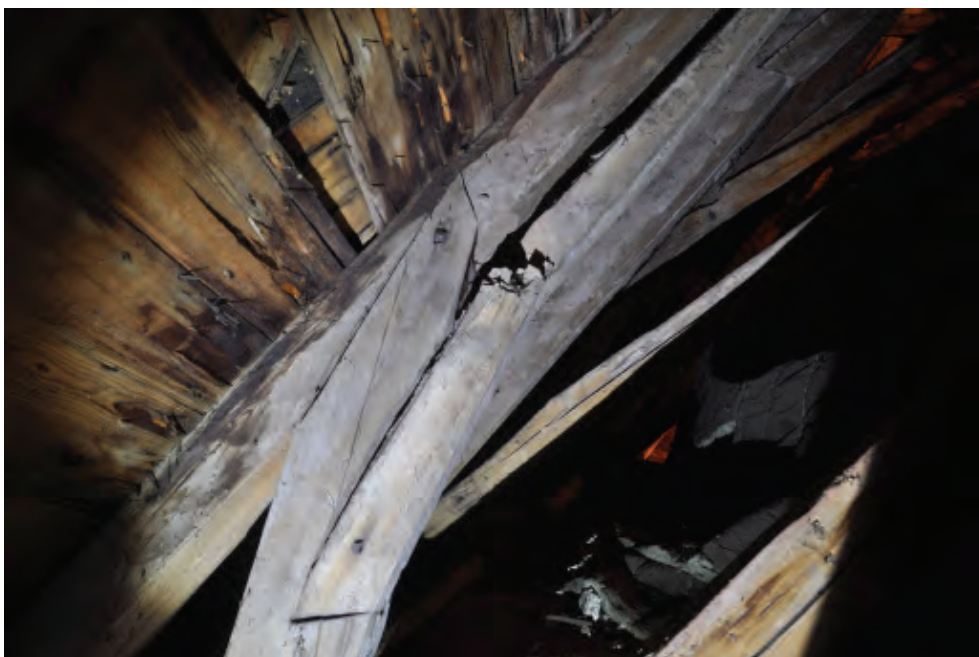
*Valvbåge nästan avhuggen och sedan knäckt för att uppnå rätt radie. Foto: Daniel Eriksson.*

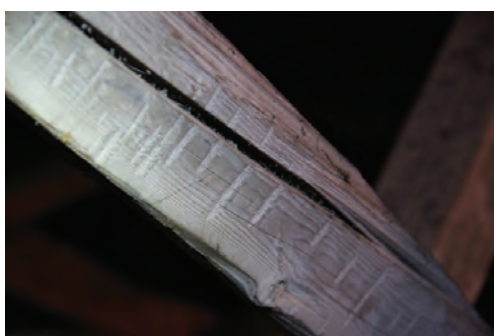
*Spår i virket efter grov skada i yxans egg.*

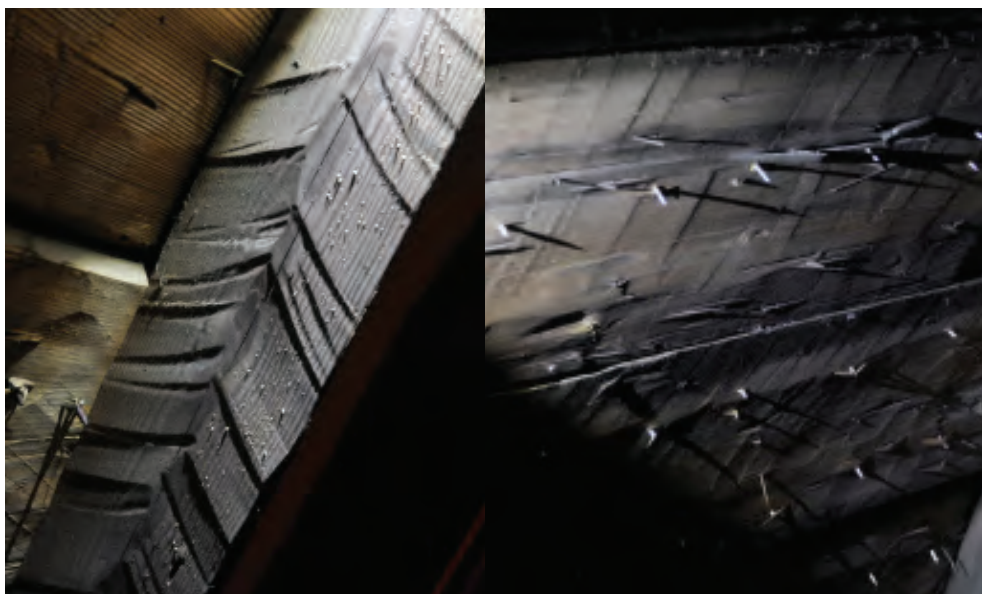
*Sprätttält höghen till vänster och sprättäljd taktro perforerad med för långa spik till böger. Foton: Daniel Eriksson.*

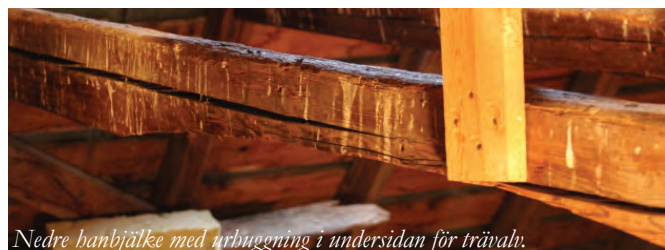
Nedre hanbjälke med urhuggning i undersidan för trävalv.

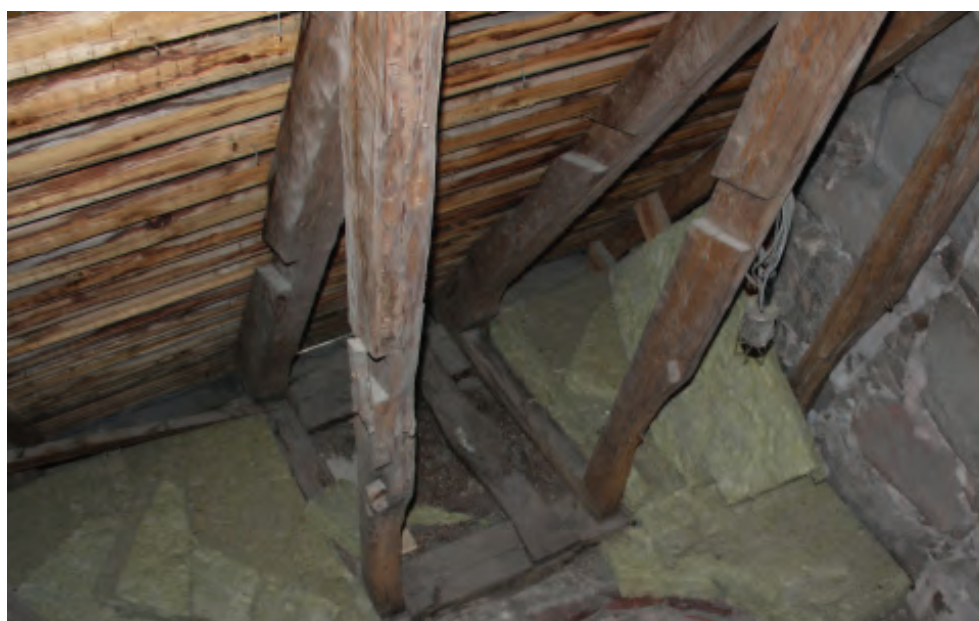
*Hur den ursprungliga takstolen varit konstruerad vet vi inte i dagsläget men urtag i högben och stödben i takstolens knäbock kan indikera att kyrkan haft ett treklöverformat trävalv.*

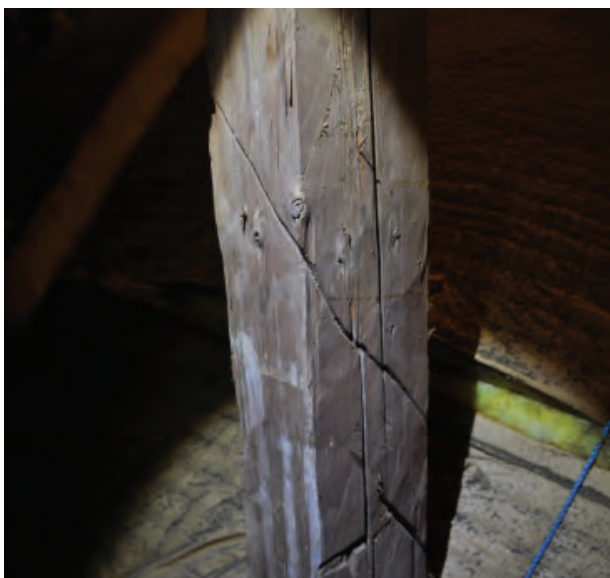
*Märklig skärning löper runt två sidor. Foto: Daniel Eriksson.*

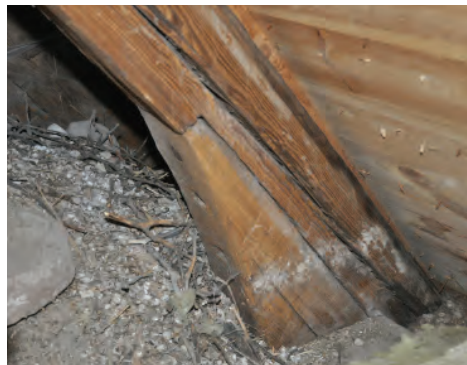
*En del högben har en påspikad kloss istället för stickbjälke. Foto: Daniel Eriksson.*

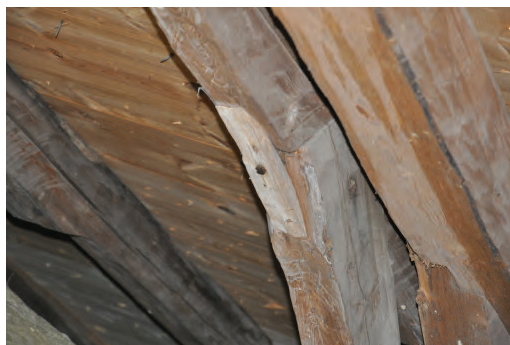
*I övergången mellan högben och stödben har man i många fall att fylla ut med en liten löt eller kloss, för att fylla radien till tunnvalvet. Foto: Daniel Eriksson.*

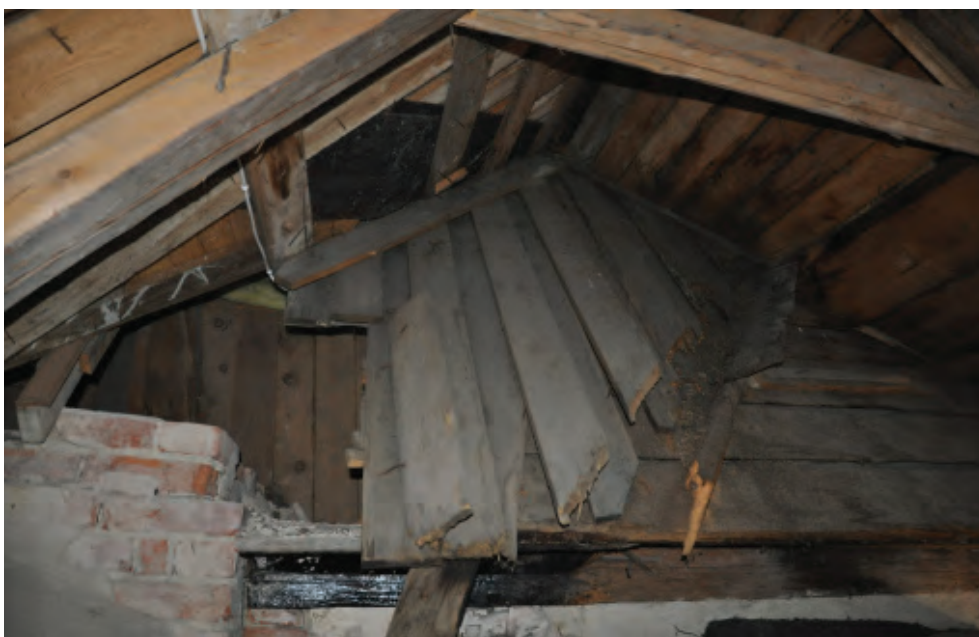
*Foto taget på sakristians vind. Det som syns är långhusets äldre brädtak som bevarats. Sakristian är ombyggd, taket har höjts och byggnadskroppen har breddats. Foto: Daniel Eriksson.*

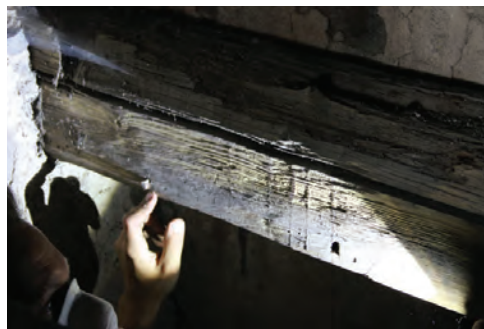
*Daniel pekar på ett pluggat hål i en bindbjälke, sakristian. Vad det representerar vet vi inte. Foto: Tobias Mårud.*

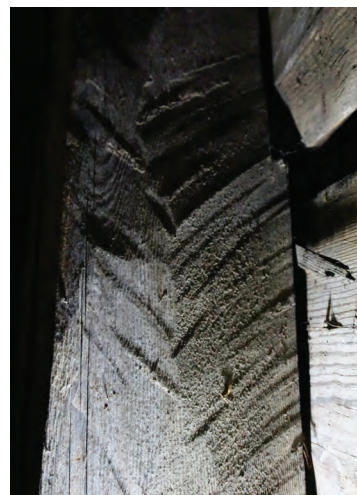
*Över nuvarande långhus finns en bevarad takstol. Avsågade stumpar av medeltida takro finns kvar, den var dymlad i högbenet. En sentida sträva har kilats in mellan brädor och högben. Foto: Tobias Mårud.*

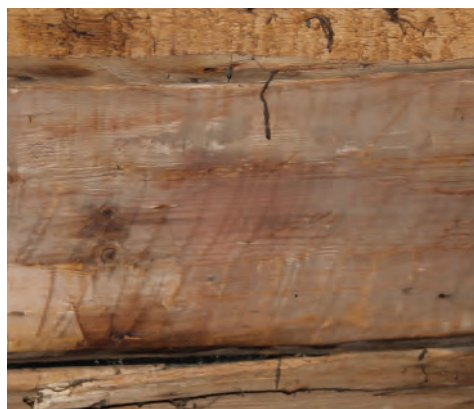
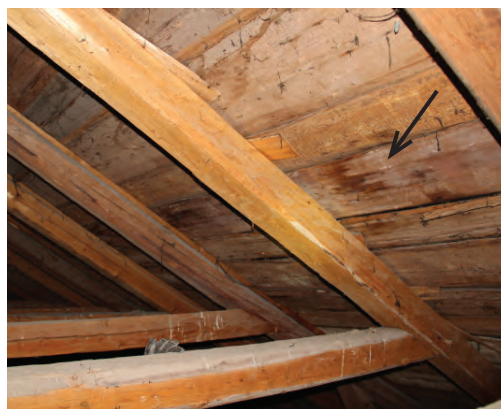
| Undersökt Byggnadsdel | Kommentar: |
|---|---|
| Långhus | X En sprättäljd taktrobräda återanvänd i norra takfallet, ca 15 meter in från väster. |

| Trobräddor | Kommentar: |
|---|---|
| Huggna | X En sprättäljd taktrobräda med tre rader av huggspår. |
| Övrigt: | Rester efter bemålning, grå och rosa färgskiftningar. |

Överst en bild på trobrädan i släpljus. Nere till vänster syns bemålningen och bilden till höger visar trobrädans placering i taklaget.

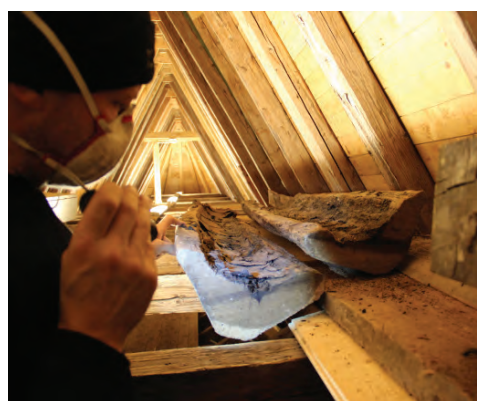
**Övriga fynd:** Plåtslott och urholkad ekämme i två delar, rester av tjära och spik i dess övre sidor, tolkas som äldendomsig räknatal från tidigare takläggning. Likadana finns i målning kyrka men "in situ".

*Daniel Eriksson tittar närmre på det urholkade och plåtskodda ekämnet, ev. rännadal, som ligger upplagd över några hanbjälkar.*

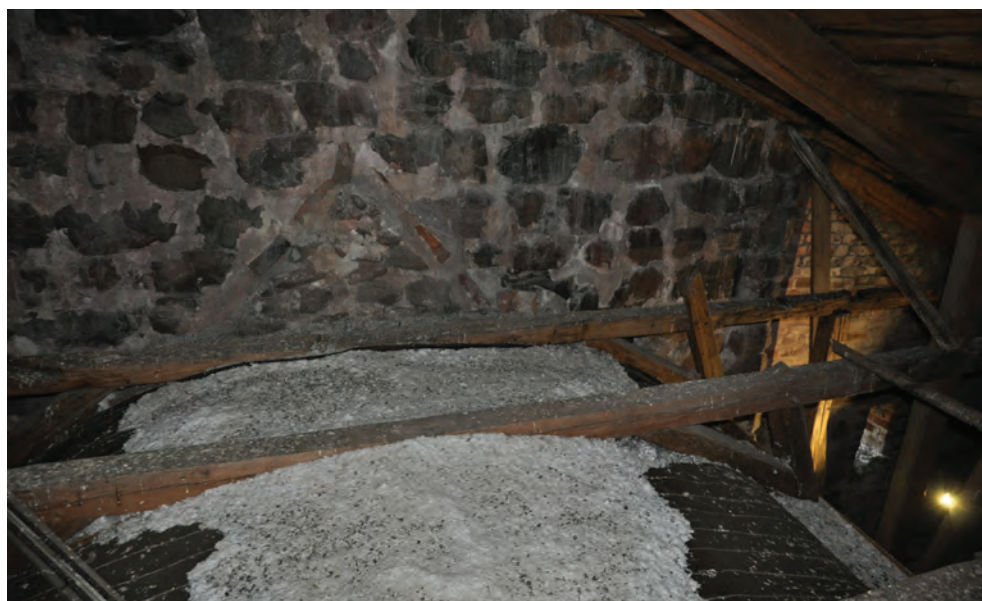
Takstolsdelen vid västra gaveln med medeltida del. Foto: Daniel Eriksson.

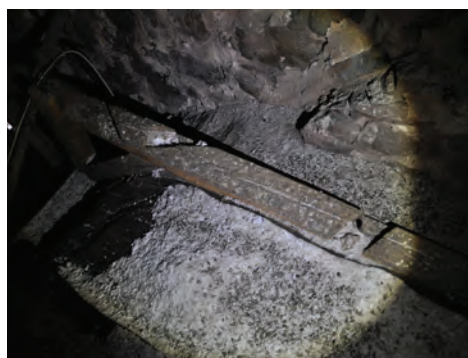
Urtag i den medeltida takstolsdelen. Foto: Daniel Eriksson.

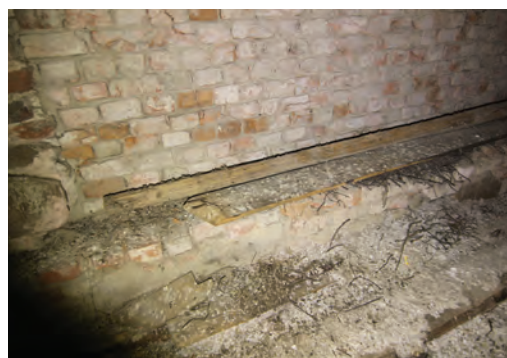
Löst liggande f.d. högben från medeltida takkonstruktion upplagt utmed västra väggen.

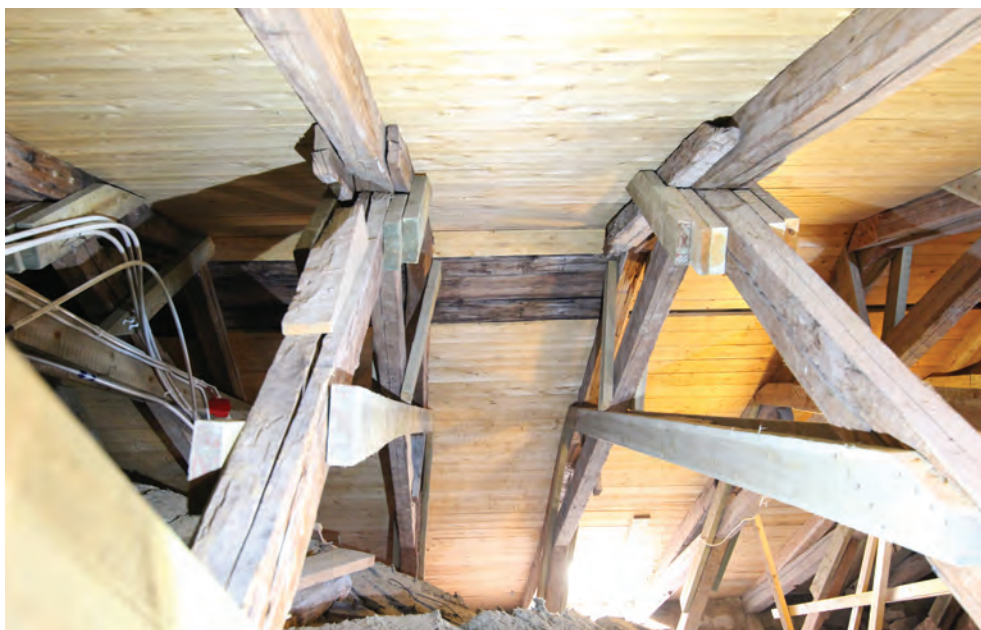
*Dingtuna kyrka, långhusets nordvästra takfall. Återanvända medeltida delar i en yngre konstruktion tillsammans med sentida förstärkningar. I stort sett hela taktron mot nordväst är utbytt mot modern råspont.*

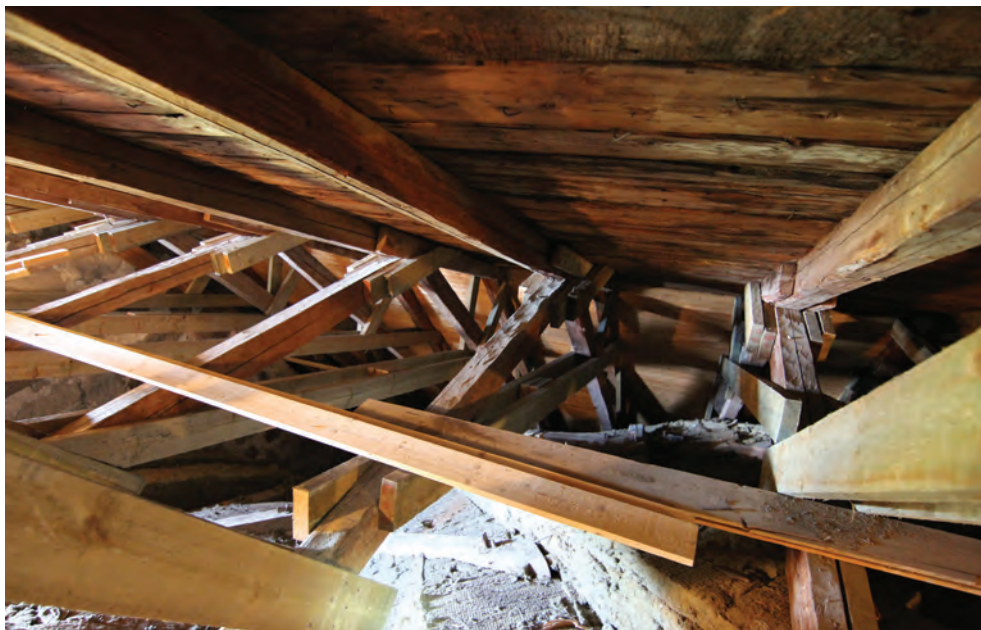
*I sydöstra takfallet finns minst tre generationer taktröbrädor; bilade, ramsågade och modern råspont.*

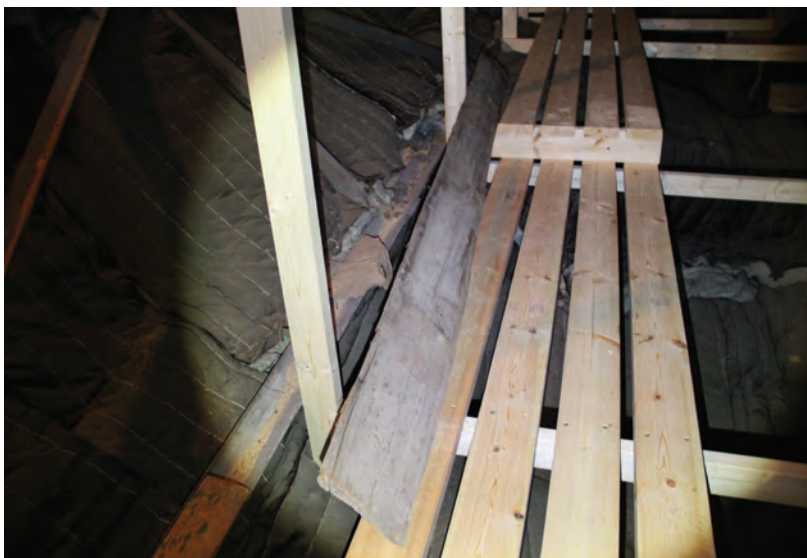
*Lösfynd av sannolikt senmedeltida taktrobräda i östra delen nära södra takfallet.*

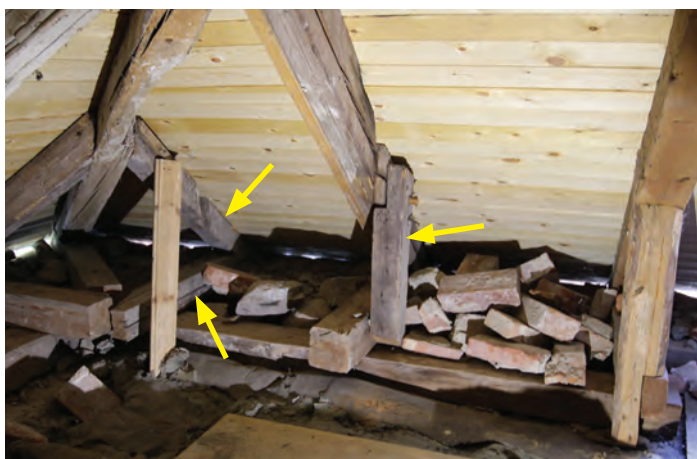
Delar som bedöms vara senmedeltida och återanvända finns i östra takfallet. De är markerade med gula pilar.

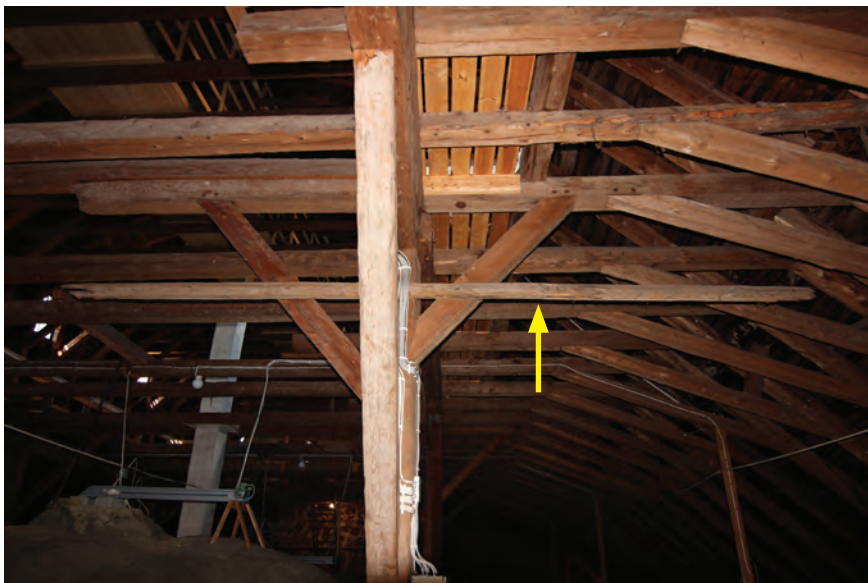
| Undersökt Byggnadsdel | Kommentar: | |
|---|---|---|
| Långhus | x | En äldre bjälke sitter uppspikad på en takstol i långhuset. Två huggna trobrädor ligger upplagda över takstolarna i över sakristian, sydvästra delen av taklaget. |

*Köpings kyrka, sannolikt medeltida bjälke uppspikad på en av långhusets takstolar.*

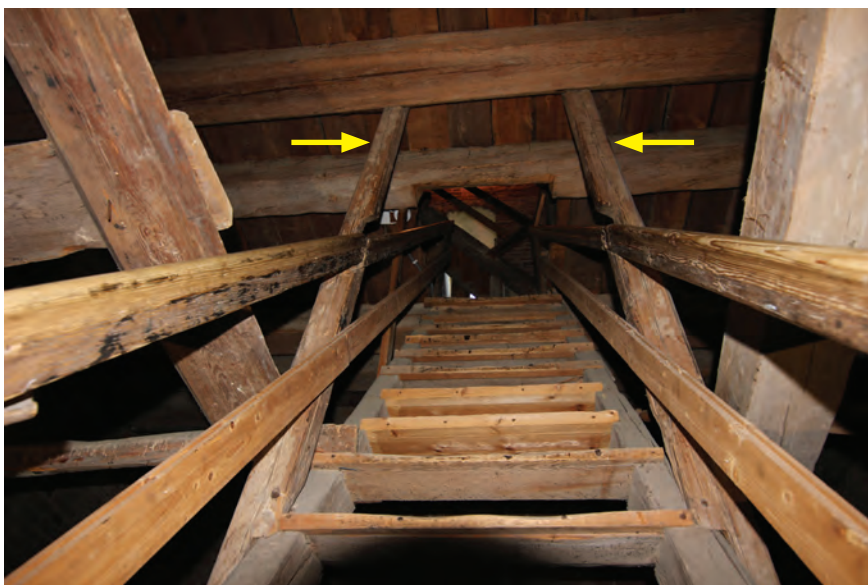
| Undersökt Byggnadsdel | Kommentar: | |
|---|---|---|
| Torn | x | Äldre bjälkar har återanvänts i räcke till trapp upp i tornet från långhuset. Delarna är sannolikt medeltida takstolsdelar. |

*Atermvänt medeltida virke i trappen till tornet.*

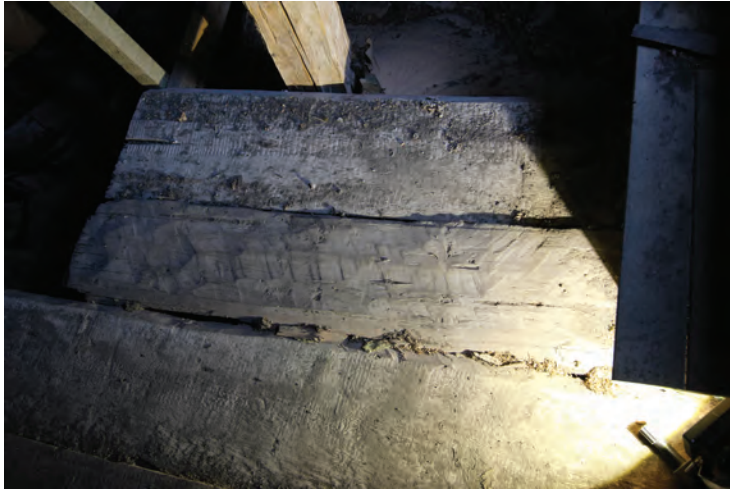
*Orsa kyrka, vind över sakristia. Sprättäljd trobräda återanvänd i landgången.*

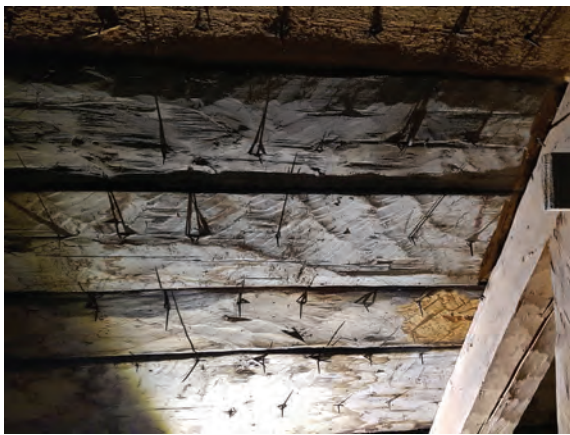
*Sprättäljd taktro.*

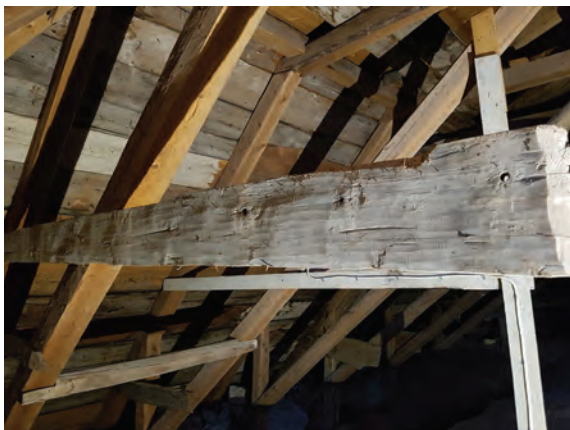
*En bräda vars ena sida bearbetats med skave, uppskattningsvis 1400-1500-tal. Den sitter uppspikad på en takstol.*

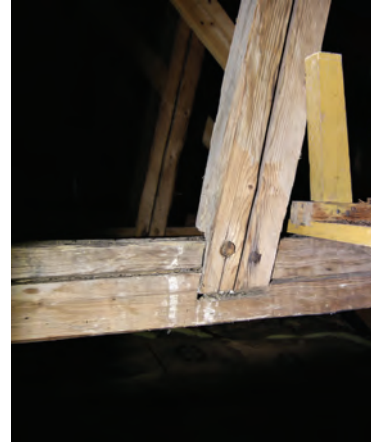
*Husad knut med dymling och spik, östra delen av långhuset.*

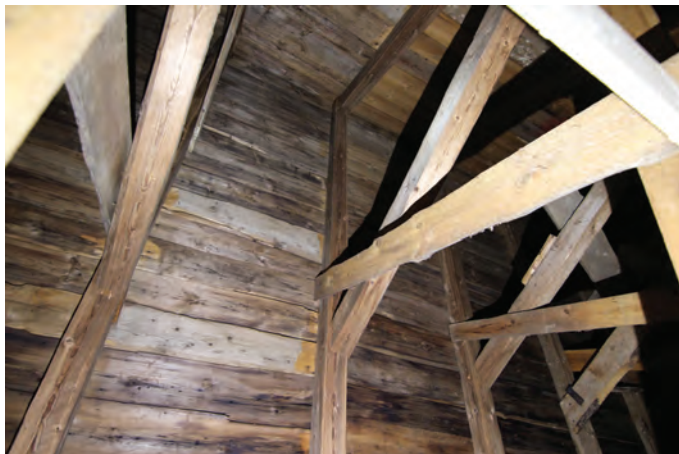
*Huggen taktro och takstolar i östra delen.*

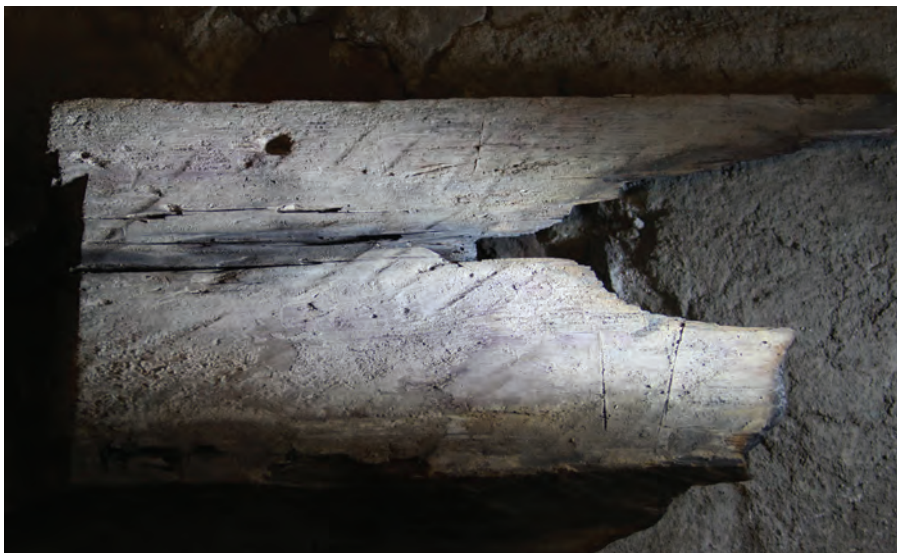
| <b>Tolkning:</b> | <p>Bränder i domkyrkan inträffade enligt kyrkokaraktäriseringen åren: 1380, 1521, 1572 och 1691.</p> <p>Det avbrända furuämnet tolkas som remstycke. Dendroanalysen visade att virket avverkades någon gång under åren 1247–1277. Eftersom det finns spår av ett hak i ena änden som inte haft någon funktion där bjälken nu sitter i muren så kan den vara en sekundärt återanvänd virkesdel. Kanske har den tidigare varit ihophuggen genom en förbindning med en annan konstruktionsdel, till exempel kan det vara del av ett hak för en bindbjälke. En alternativ förklaring till spåren efter haket kan vara att virkesdelen först högs för att sättas in på någon annan plats i kyrkan. Bjälken kan ha blivit skadad eller för kort och fick därför funktion som remstycke.</p> |

*Västerås domkyrka. Avbränd del av remstycke från norra korsarmen. Huggspår är synliga. I bjälkens "ovansida" finns en rund skålformad fördjupning. Kanske har ämnet tjänat som underlag för ett annat trä ämne som man borrarat hål igenom.*
