# Medeltida taklag i Västerås stift

LISA SKANSER

I denna rapport presenteras projektet *Medeltida taklag i Västerås stift*, etapp I och II. Projektet genomfördes eftersom Västerås stift upplevt ett behov av ett kunskapsunderlag rörande takkonstruktioner i stiftets äldsta kyrkor. I tidigare framtagna kunskapsunderlag saknas, i de flesta fall, uppgifter om taklagens ålder och kulturvärden. Projektet kan sägas utgöra en fördjupning av den kunskapsuppbyggnad som startade med kyrkokaraktäriseringarna i Västerås stift under 2000-talets början. Det utgör också ett komplement till vård- och underhållsplanerna.

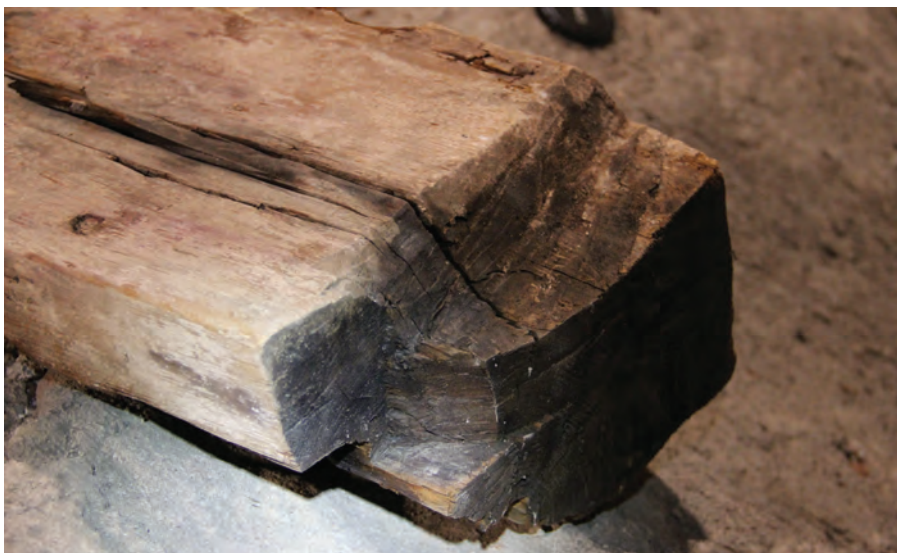
| Ytbearbetning | Kommentar: |
|---|---|
| Kommentarer: | <p>I ändrät finns spåren efter ett hak med en sned och en rak sida samt en huggen avfasning i det som utgjort bjälkens ovankant. I bjälkens "ovansida" finns en rund skålformad fördjupning, ca 15 mm i diameter och ca 5-7 mm djup. Ett litet skär i fördjupnings kant tyder på att det kan vara spåren efter en liten skednavare. Kanske har ämnet tjänat som underlag för ett annat trä ämne som man borrar håll igenom. Några skärspår finns också på samma sida, även dessa har troligen uppkommit genom att ämnet tjänat som underlag vid bearbetning av andra virkesdelar.</p> |

*Samma del som ovan. I ändträet finns spåren efter ett hak med en sned och en rak sida samt en huggen avfasning i det som utgjort bjälkens ovankant.*

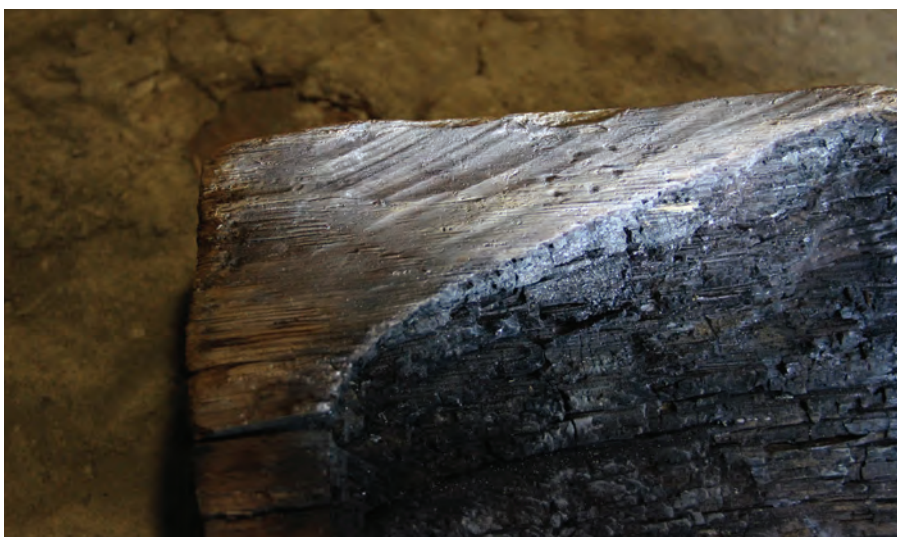
*Samma del som ovan, tydliga huggspår finns.*

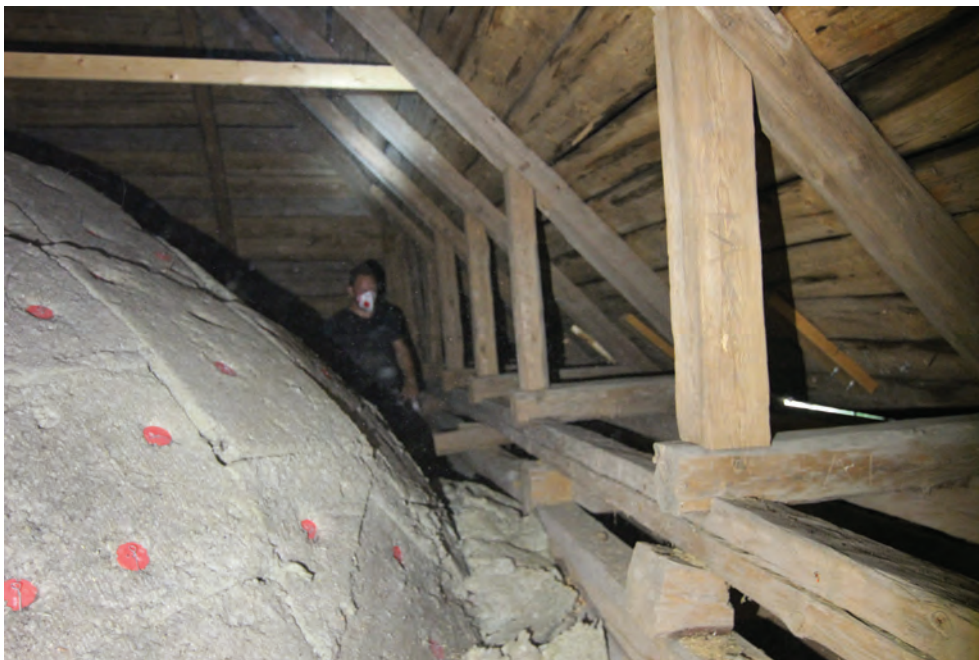
| Undersökt Byggnadsdel | | Kommentar: |
|---|---|---|
| Långhus | x | Lösfynd. I södra sidan av långhusets taklag, ovanpå murkrönet, under inre remstycke till befintlig takkonstruktion, finns en medeltida ekbjälke. Delen ligger i öst-västlig riktning 2,8 m från östra gaveln. Det finns tre urtag/hak, 11 cm breda och 7 cm djupa på cc avstånd 85 cm. Bjälken är eldpåverkad. |

| <b>Tolkning:</b> | Ekbjälken kan vara del av ett remstycke, troligen 1300-tal. Spåren efter brand kan härledas till en brand 1771 då taket förstördes. Idag fyller den inte någon annan funktion än som uppallning under den yngre konstruktionen. Befintlig takkonstruktion bedömdes vara 1700-tal eller senare genom spåren av märkningar och knutpunkter bl a. Trobrädor är av modernt sågat virke. |

*Västerås-Barkarö kyrka. Daniel Eriksson står vid läget där virkesdelen finns, i sydöstra delen av långhuset.*

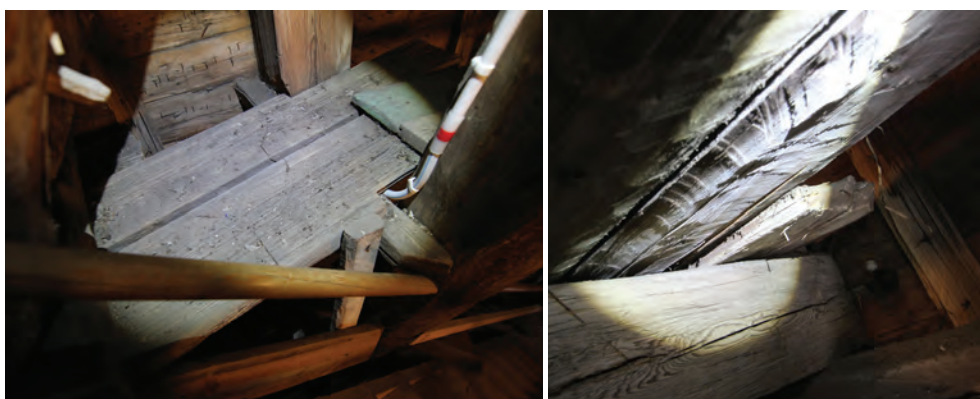
Några av golvplanken, på höger sida ovanför första trappan, är också medeltida. Till höger en detaljbild av deras undersidor och behugningen i släpljus.

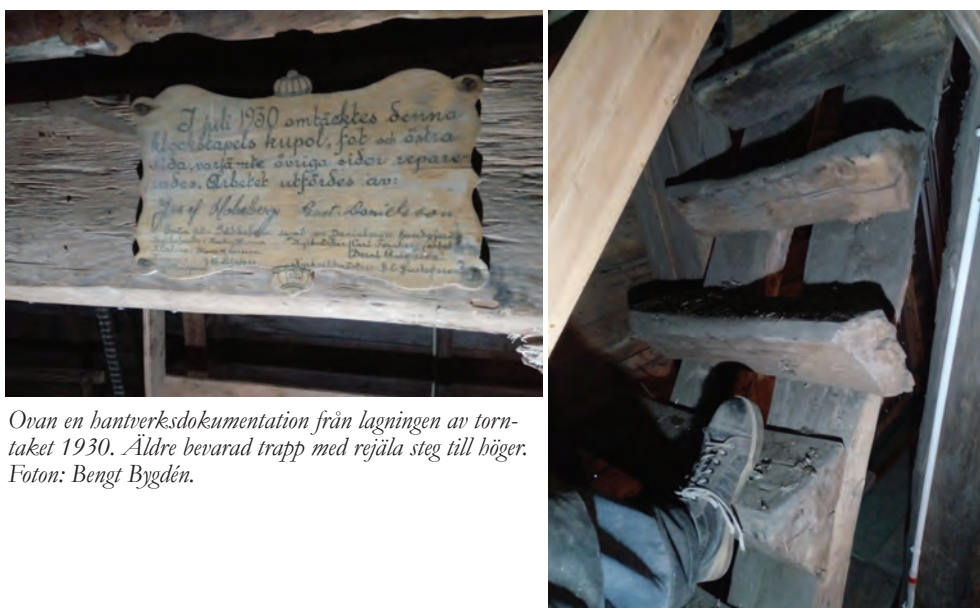
Ovan en hantverksdokumentation från lagningen av torn-taket 1930. Äldre bevarad trapp med rejåla steg till höger. Foton: Bengt Bygdén.

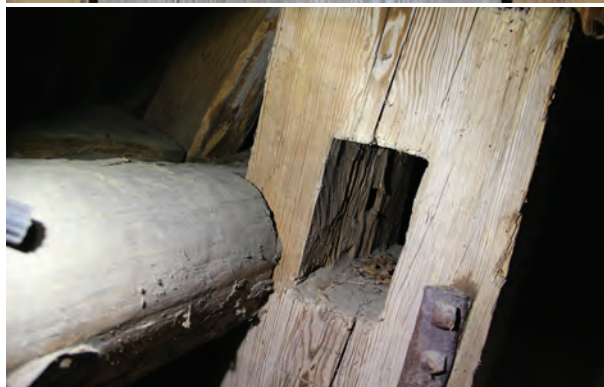
*Sydöstra hörnstolpen, nedtill, urtag för tvärplank nära befintlig golvnivå. Markering med ritsar och ett genomgående dymningshål.*

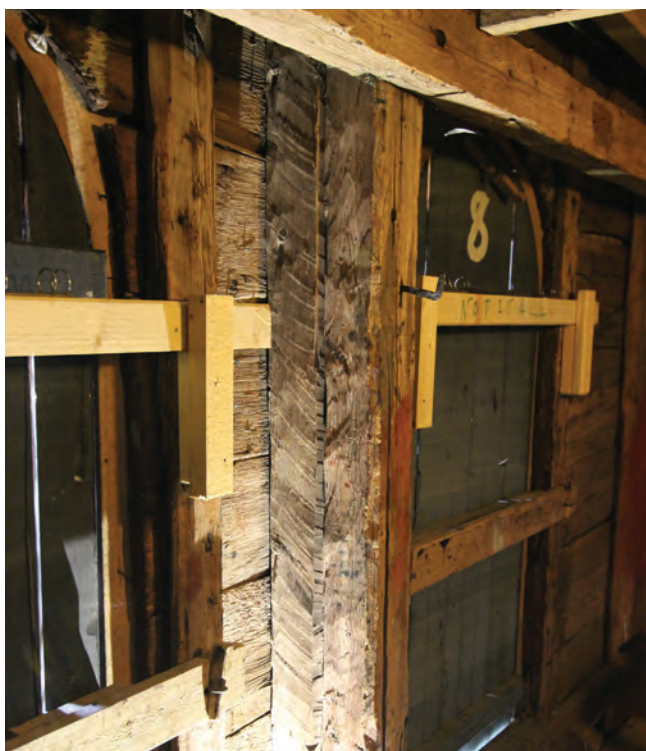
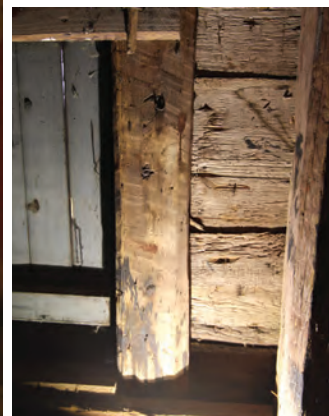
*Stolpen närmst panelen mellan ljudluckorna är en återanvänd medeltida sprättäljd bjälke (t.v.). Ljudluckornas foder är av återanvänt medeltida sprättäljt taktrovirke (t.h.).*

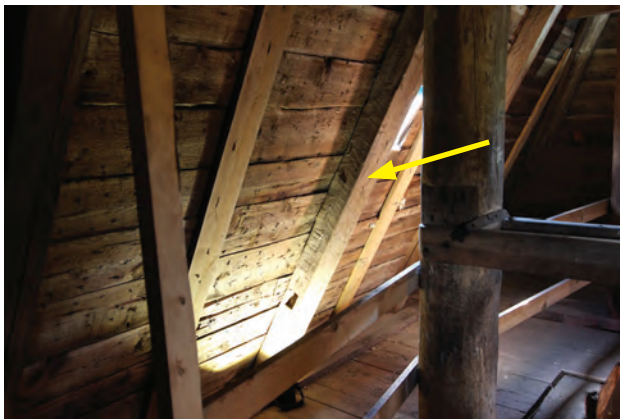
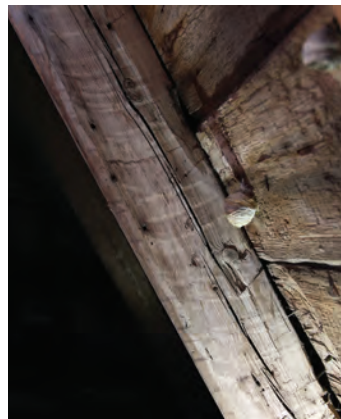
*Medeltida stolpe, tidigare högben markerad med gul pil. Detaljbild till höger.*

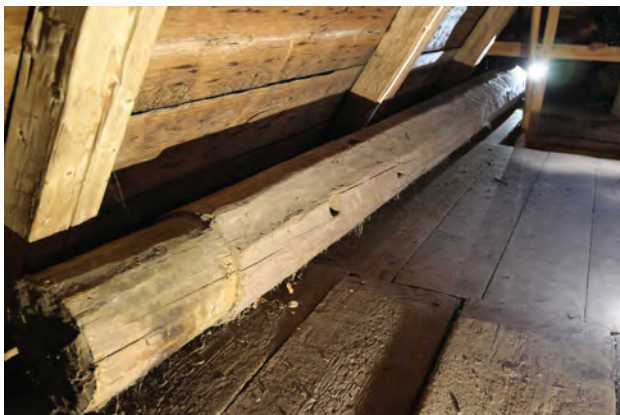
*I klockstapeln förvaras några delar av en tidigare hjärtstock. Dessa är troligen medeltida.*

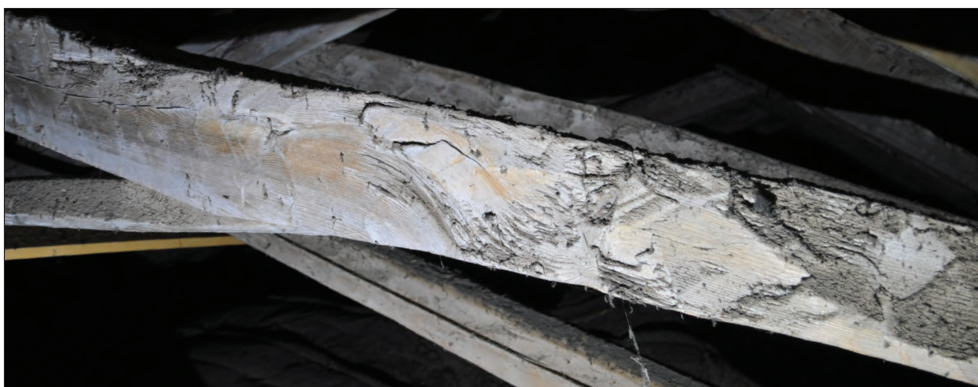
*Figur 9. Vresigt virke. Foto Daniel Eriksson.*

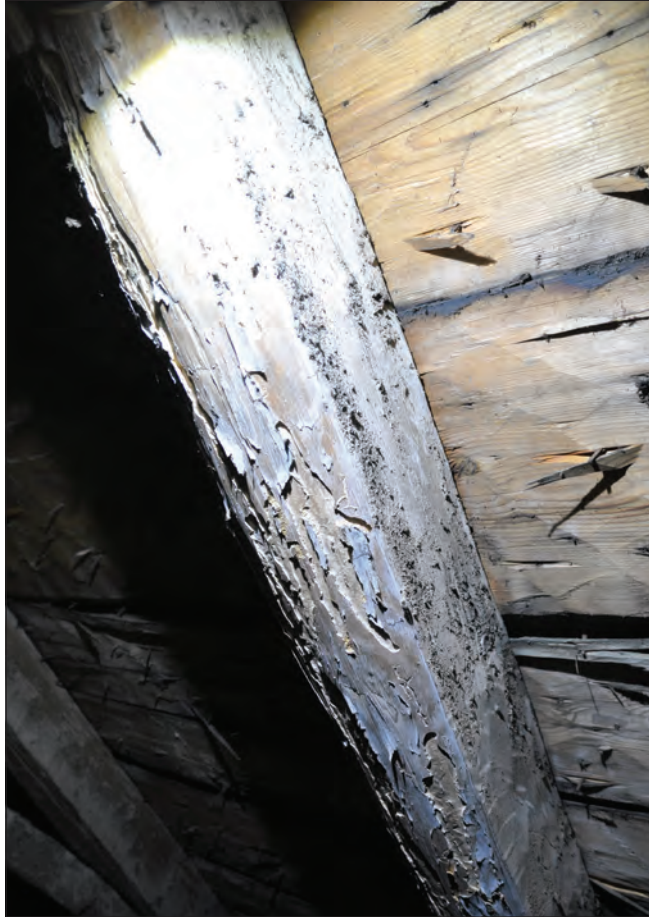
*Figur 10. Högben med spår efter maskangrepp.  
Foto Daniel Eriksson.*

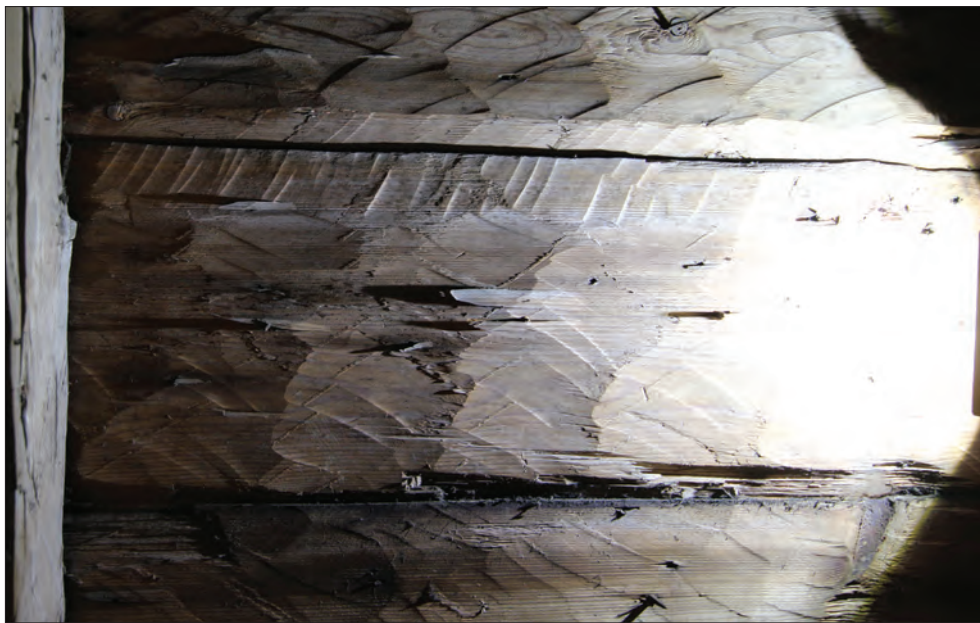
*Figur 18. Taktrobrädor uppvisar sparsamt med spikhål.*

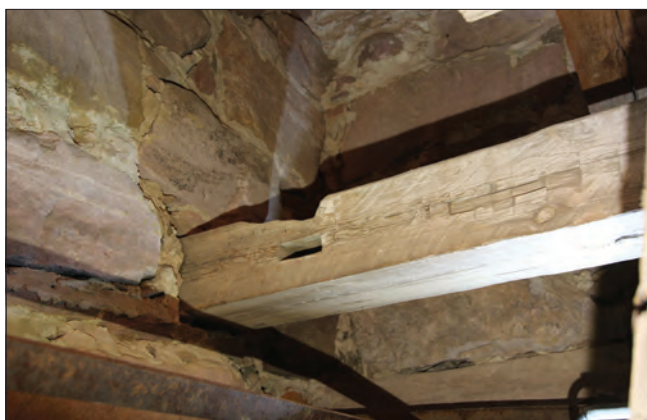
*Figur 9. Väggtimmer med flackt längdrag och rektangulärt tapphål.*

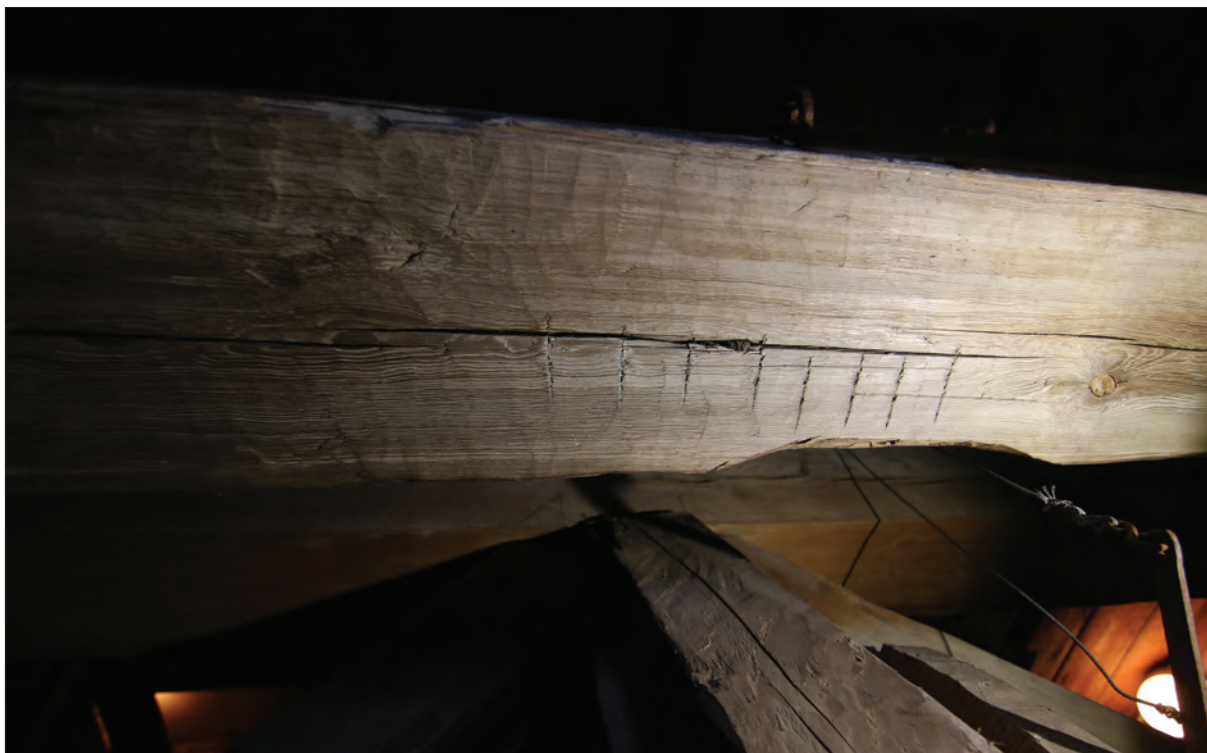
*Figur 14. Flera av timren är märkta och det är gjort med yxa, som raka inbygg efter varandra. Kanske gjordes de i samband med att den tidigare byggnaden plockades ner. En kartläggning av dessa skulle kunna tydliggöra ordningen på en del av väggtimret i den tidigare konstruktionen.*
