**Uppåkra kyrka,
Uppåkra församling
Lunds stift, Skåne län
Underhållsplan**

Underhållsplan för Uppåkra kyrka

2. Förord

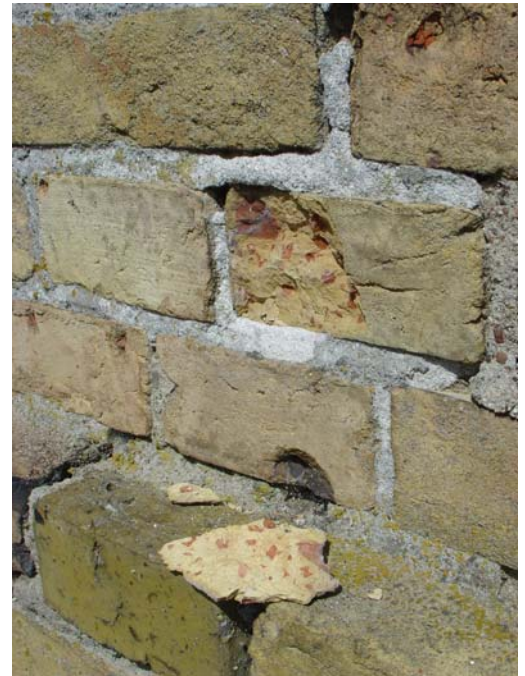
74. Teglet är av ojämn kvalitet och stora bitar spjälkar loss.
